# AVALUO COMERCIAL

**KR 87M # 66A - 14 SUR**

## **Avalúo Comercial Urbano**

**24 Marzo de 2022**  
**CARRERA 87M #66A-14 SUR**  
**RESIDENCIAL**  
**CHICO SUR**  
**BOSA**  
**TERRENO Y CONSTRUCCIÓN**  
**JUZGADO 49 CIVIL DEL CIRCUITO.**

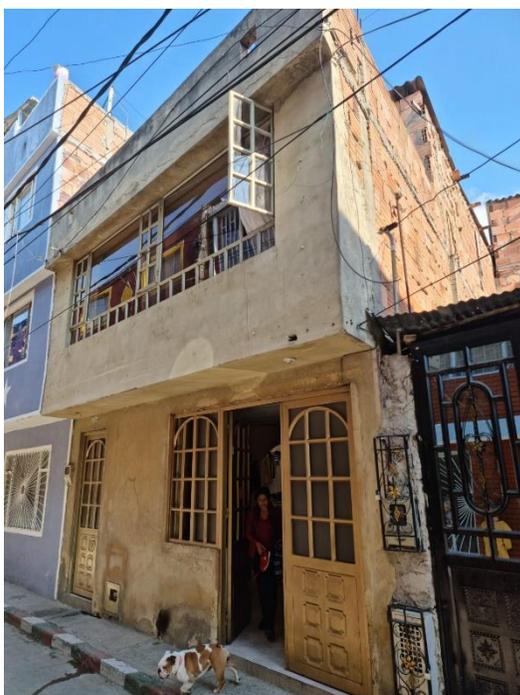
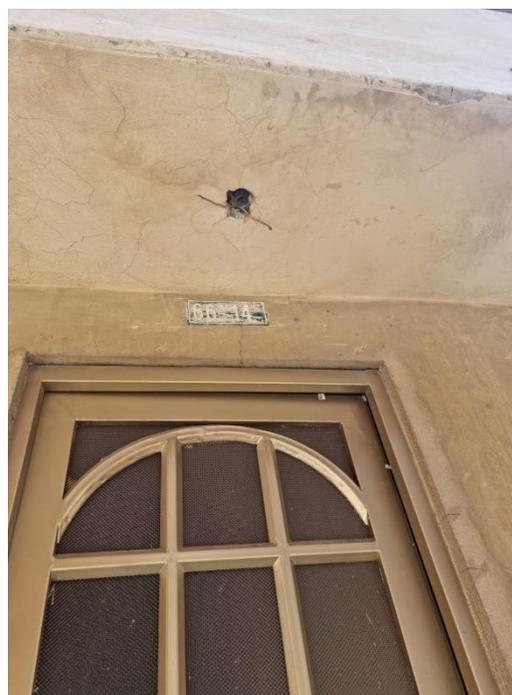
### FACHADA Y NOMENCLATURA

Cimentación.	Zapatas y Vigas en concreto
Estructura.	Pórticos en concreto
Cubierta.	Teje asbesto cemento con sercha metálica y placa.
Fachada.	Ladrillo estucado sin pintar
Cielorraso.	No
Mampostería.	Estuco y pintura
Ventanería.	Marco metálico y vidrio Plano transparente
Puertas.	Metálicas.
Pisos.	Cerámica baldosa de cemento.
Baños.	Acabados antiguos.
Carpintería.	Metálica.
Cocina	Meson en concreto enchapado, muebles en formica, estado aceptable.
Pintura.	Vinilo
Acabados.	Antiguos
Vetustez.	30 Años aprox.
Estado de conservación.	Bueno.

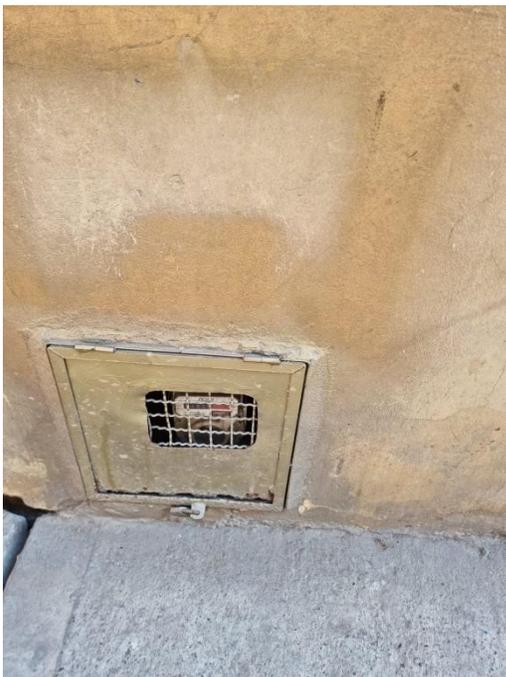
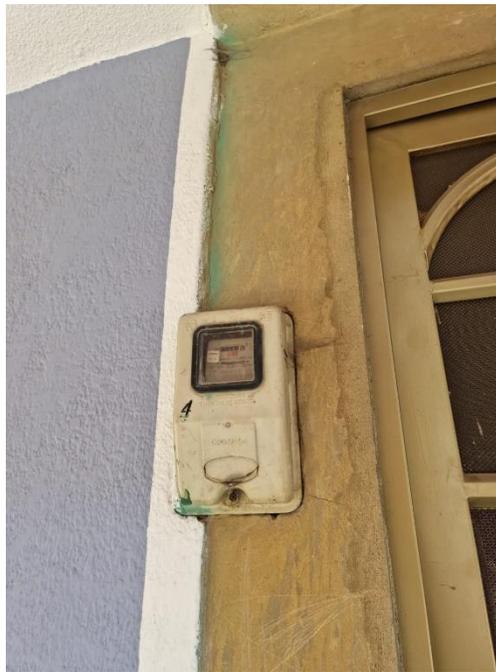
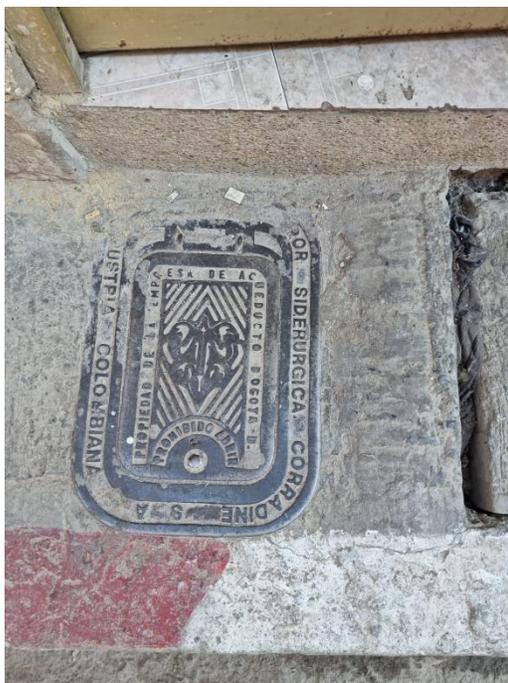
CONTADORES LUZ, GAS Y AGUA.

El inmueble cuenta con las redes de servicios públicos instalados de Acueducto y alcantarillado, energía eléctrica y gas.

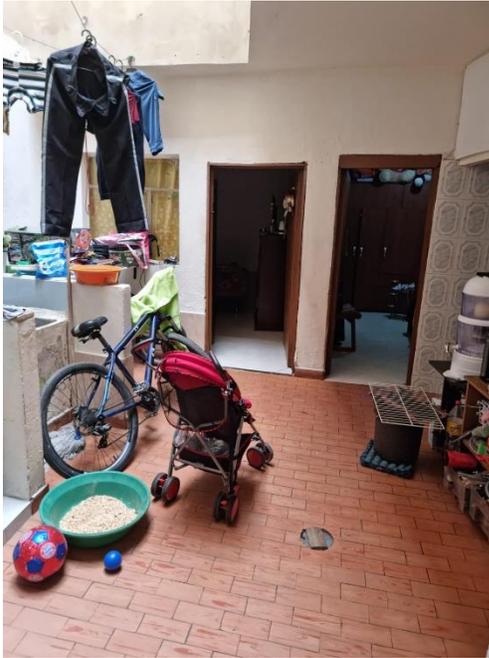
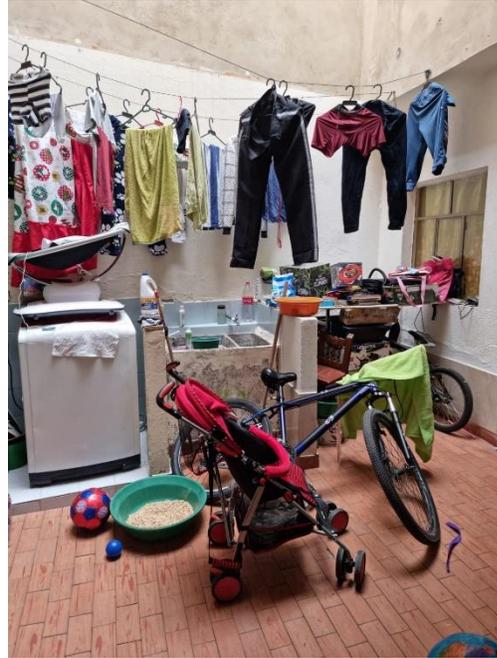
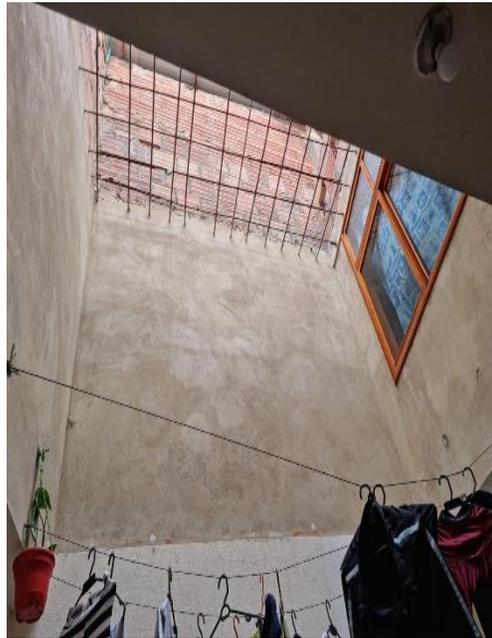
PATIO Y ZONA DE LAVADO, DETALLE VACÍO 2 PISO

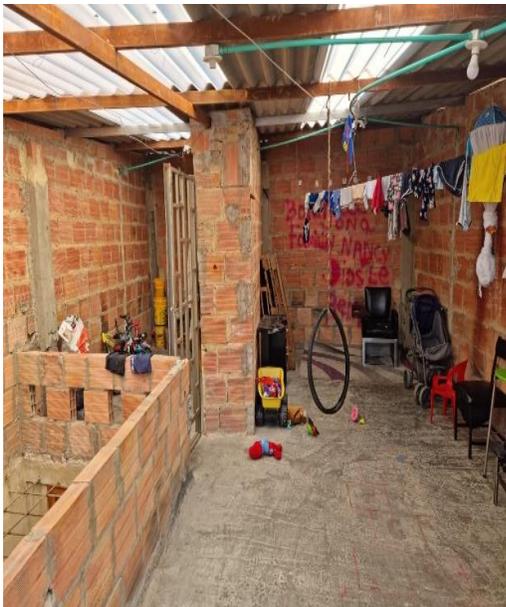
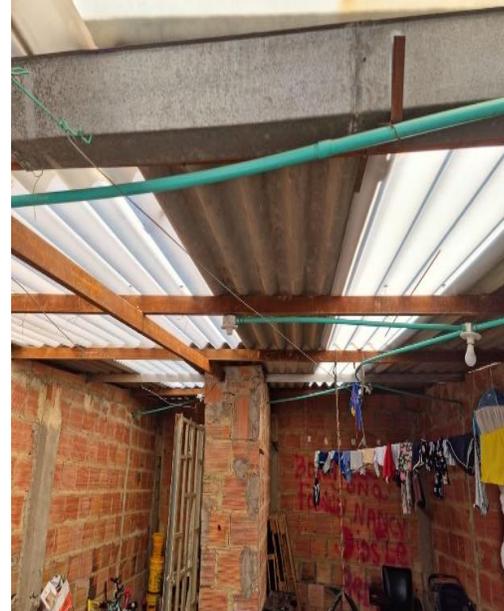
Usada, acabados antiguos en estado normal, 1 y 2 piso construido, el 3 piso cuenta con una construcción en obra negra.

DETALLE TERRAZA OBRA NEGRA

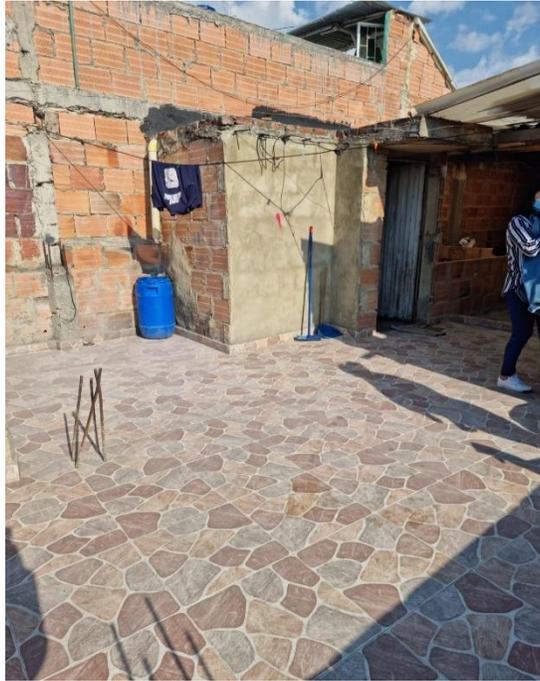
TERRAZA

Terraza con enramada.
