JUZGADO SEGUNDO CIVIL MUNICIPAL

**REF:** Proceso Ordinario de Responsabilidad Civil- Despacho comisorio de proceso que se tramita ante el juzgado Cincuenta Civil del Circuito de Bogotá D.C. de

**Radicación:** 11-001-31-03-028-2011-00461-00

Atentamente, en calidad de perito nombrado y posesionado dentro del proceso de la referencia, me permito presentar el dictamen pericial solicitado por el despacho comisionado en los términos y condiciones que reza en el cuestionario:

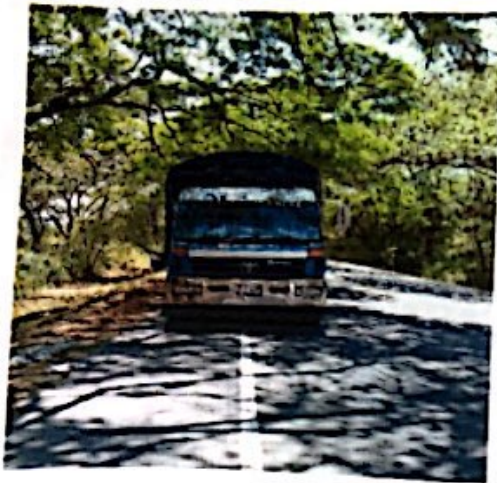
**VISTA POSICION VEHICULO 4 CAMION DE PLACAS SET 248 FORD CARGO ESTACIONADO SOBRE LA BERMA EN SENTIDO FLANDES- IBAGUE. (Reconstrucción de los hechos)**

Vehículo 4: Camión de placas **SET 248 FORD CARGO**, vehículo parqueado sobre la Berma en dirección Melgar- Ibagué.

Inicialmente, se observa en el *"Informe Policial de Accidente de Tránsito" IPAD* y lo manifestado por los conductores, que el vehículo 4 Camión de placas **SET 248 FORD CARGO** se encuentra estacionado sobre la berma sin el mínimo de cuidado, sin señales o luces estacionarias y mucho menos sin conos o material reflectivo que lo hiciera visible, obstruyendo la misma y proporcionando como resultado el accidente que hoy es materia del litigio, pues esta sería la posible causa del accidente, la falta de señalización de parqueo. Lo anterior no se evidencia en el *"Informe Policial de Accidente de Tránsito" IPAD* aportado al proceso que el vehículo hubiera puesto luces de parqueo o señales reflectivas, además, violando de manera abierta la Ley 769 de 2002 -Código Nacional de Tránsito en su **artículo 65** que a la letra transcribe **"UTILIZACIÓN DE LA SEÑAL DE PARQUEO. Todo conductor, al detener su vehículo en la vía pública, deberá utilizar la señal luminosa intermitente que corresponda, orillarse al lado derecho de la vía y no efectuar maniobras que pongan en peligro a las personas o a otros vehículos"**. Por otra parte quiero hacer alusión al concepto **"Luces de estacionamiento: Luces del vehículo que corresponden a las señales direccionales, pero en un modo de operación tal que prenden y apagan en forma simultánea"**. (Lo subrayado es fuera de texto).

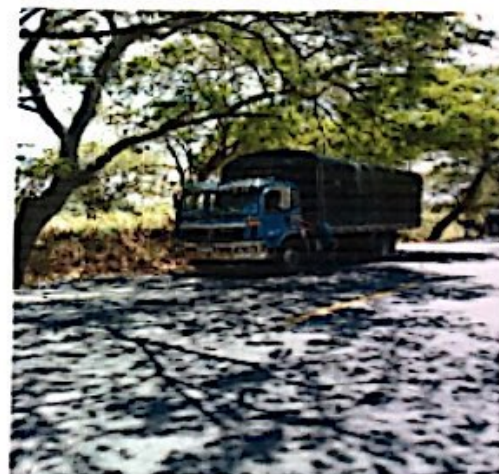
**VISTA VEHICULO 4 CAMION DE PLACAS SET 248 FORD CARGO COSTADO IZQUIERDO SOBRE LA BERMA EN SENTIDO FLANDES- IBAGUE. (Reconstrucción de los hechos)**

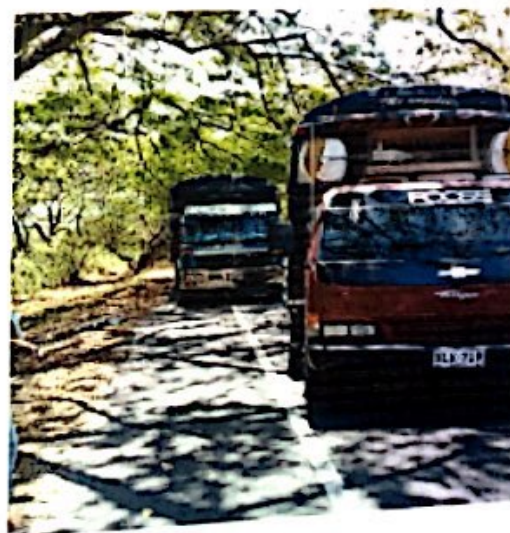
**VISTA VEHICULO 5 Camión de placas SRE 092 Marca International QUIEN ADELANTO INTEMPESTIVAMENTE AL VEHICULO 4 CAMION DE PLACAS SET 248 FORD CARGO. (Reconstrucción de los hechos)**

"Informe Policial de Accidente de Tránsito" IPAD y lo manifestado por los conductores, se tiene que este realiza una maniobra de adelantamiento del vehículo 4 Camión de placas SET 248 FORD CARGO de manera intempestiva, sin acatar las normas de tránsito, es decir sin percatarse que en sentido contrario venía pasando un tracto camión y decide adelantar el vehículo 4 ocasionando la colisión al vehículo 1 Tracto camión de placas WZH 309, en este caso la posible causa de accidente estaría en la falta de utilizar las señales de tránsito, **ARTÍCULO 67. "UTILIZACIÓN DE SEÑALES.** Todo conductor está obligado a utilizar las señales direccionales de su vehículo para dar un giro o para cambiar de carril. (Lo subrayado fuera de texto) Y además infringiendo el **ARTÍCULO 68. "UTILIZACIÓN DE LOS CARRILES.** Los vehículos transitarán de la siguiente forma: (.....) Vías de doble sentido de tránsito. De dos (2) carriles: Por el carril de su derecha y utilizar con precaución el carril de su izquierda para maniobras de adelantamiento y respetar siempre la señalización respectiva".

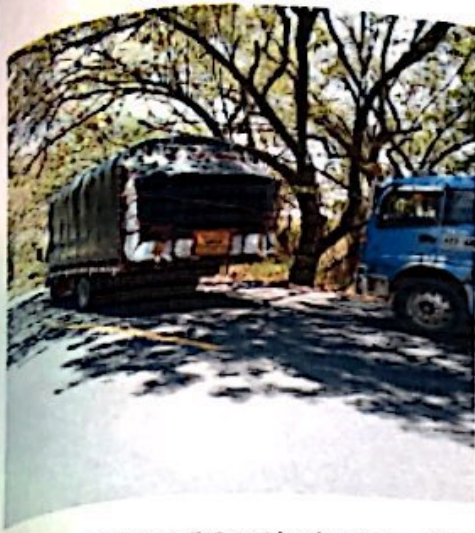
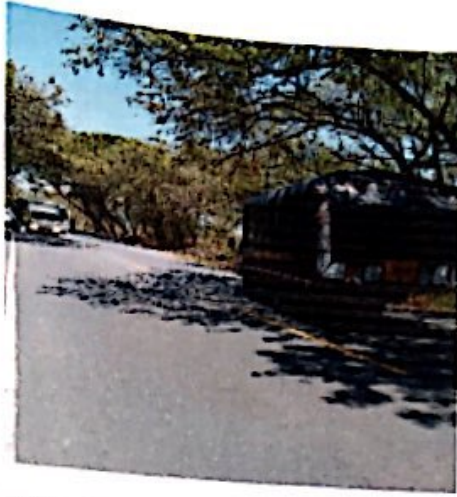
VISTA VEHICULO 5 Camión de placas **SRE 092** Marca International COSTADO POSTERIOR Y  
VISTA DEL VEHICULO 4 Camión de placas **SET 248** FORD CARGO. (Reconstrucción de los hechos)

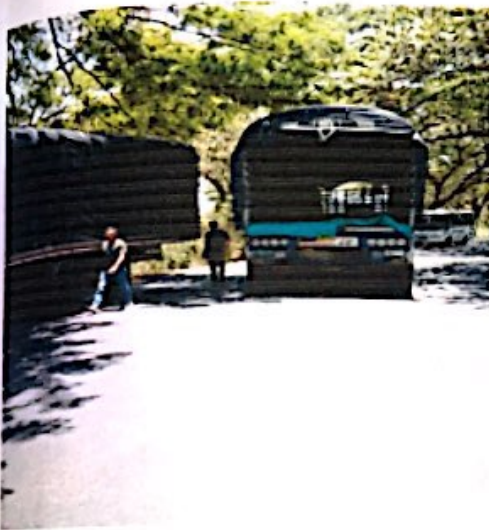
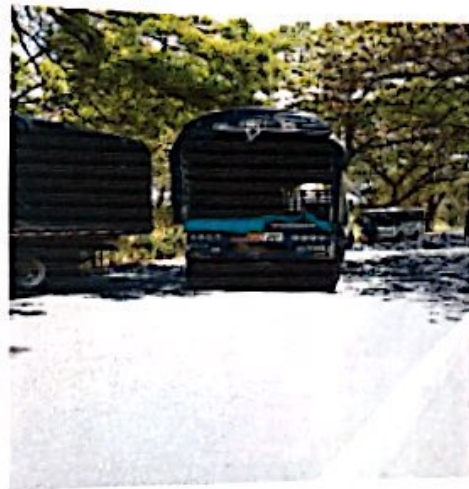
VISTA COSTADO POSTERIOR DEL VEHICULO 1 TRACTO CAMIÓN DE PLACAS **WZH 309**  
(patineta) (Reconstrucción de los hechos)

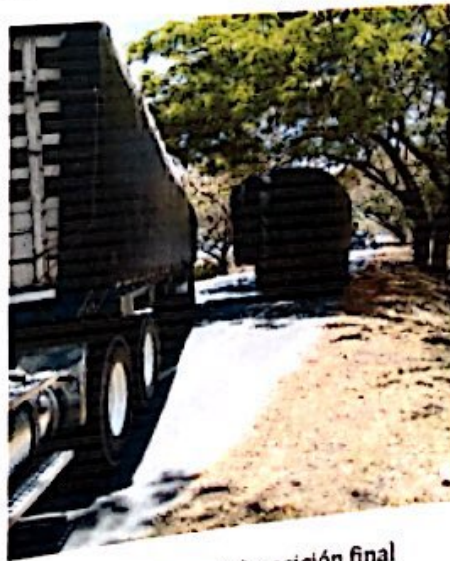
VISTA VEHICULO 1 Tracto camión de placas **WZH 309** (Patineta) posición final  
(Reconstrucción de los hechos)

Ahora, hay que tener en cuenta que la reacción del conductor del vehículo 1 Tracto camión de placas WZH 309, fue la de girar hacia la izquierda, debido a la maniobra de adelantamiento intempestiva que realiza el vehículo 5 Camión de placas SRE 092 Marca International y que a su vez este impacta con la carrocería lado izquierdo con la dirección del vehículo 1 tracto camión de placas WZH 309 y posteriormente a su vez colisiona con el vehículo 2 Buseta de placas SMA 003.

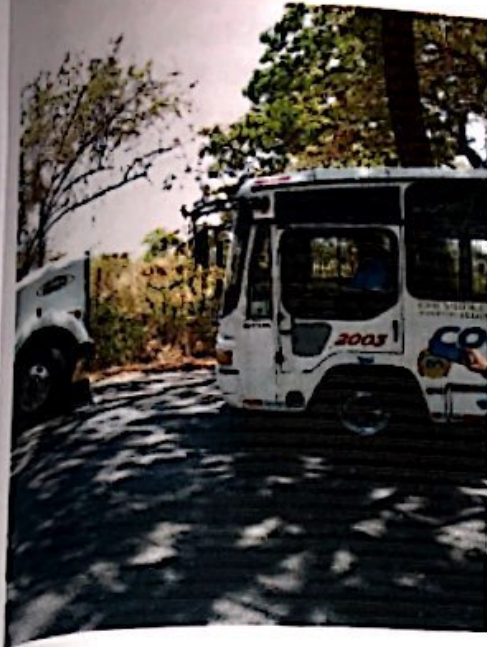
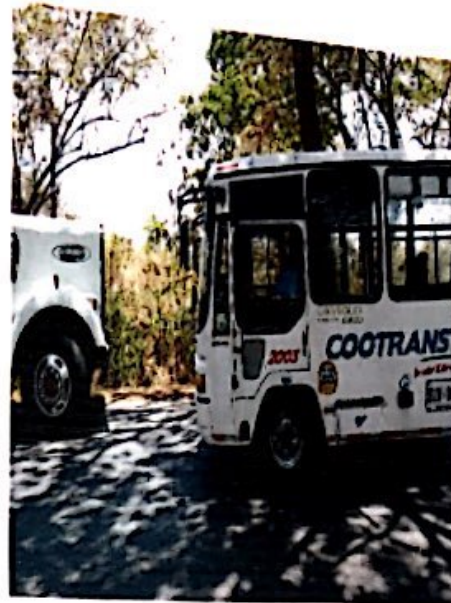
**VISTA DEL Vehículo 2 Buseta de placas SMA 003 (Reconstrucción de los hechos) fue imposible ubicar en el lugar de los hechos.**

Nota: en cuanto a la reconstrucción de los hechos del vehículo 2 Buseta de placas SMA 003, no fue posible ubicarlo en el lugar de los hechos, pues, como lo mencione anteriormente existe una cuneta (zanja/canal) de profundidad de uno (1) a dos (2) metros aproximadamente, por lo tanto fue imposible ubicar dicho vehículo en ese lugar.

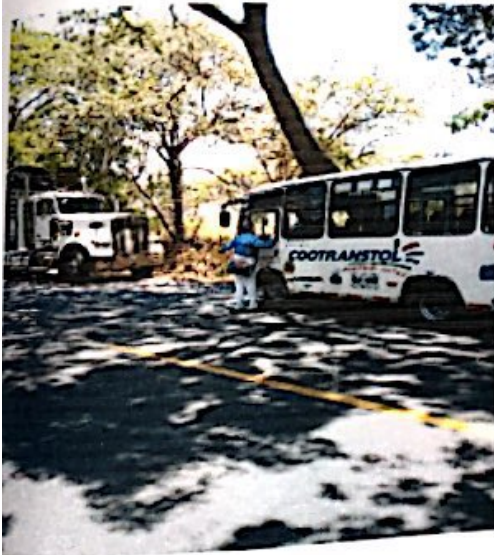
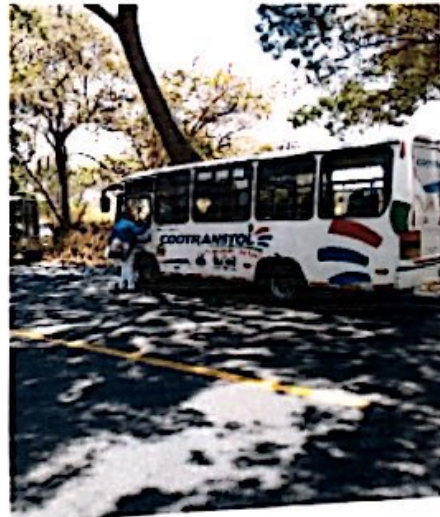
**VISTA DEL Vehículo 2 Buseta de placas SMA 003 (Reconstrucción de los hechos)**
