DISTRIBUCION DE ÁREAS
Carrera 14 No. 18 - 42 / 48

DORIS DEL ROCIO MUNAR CADENA, perito nombrada e identificada como aparece al pie de mi firma, debidamente posesionada en el proceso de la referencia presento el estudio solicitado, así:

Clase de predio : Edificio unifamiliar comercial y habitacional.

- 1. **Ubicación e Identificación** : El predio se encuentra ubicado en la Carrera 14 No. 18-42 barrio catastral La Capuchina, localidad de Santa Fé, UPZ-93 Las Nieves, lote catastral No. 0031080106, Manzana catastral 00310801.

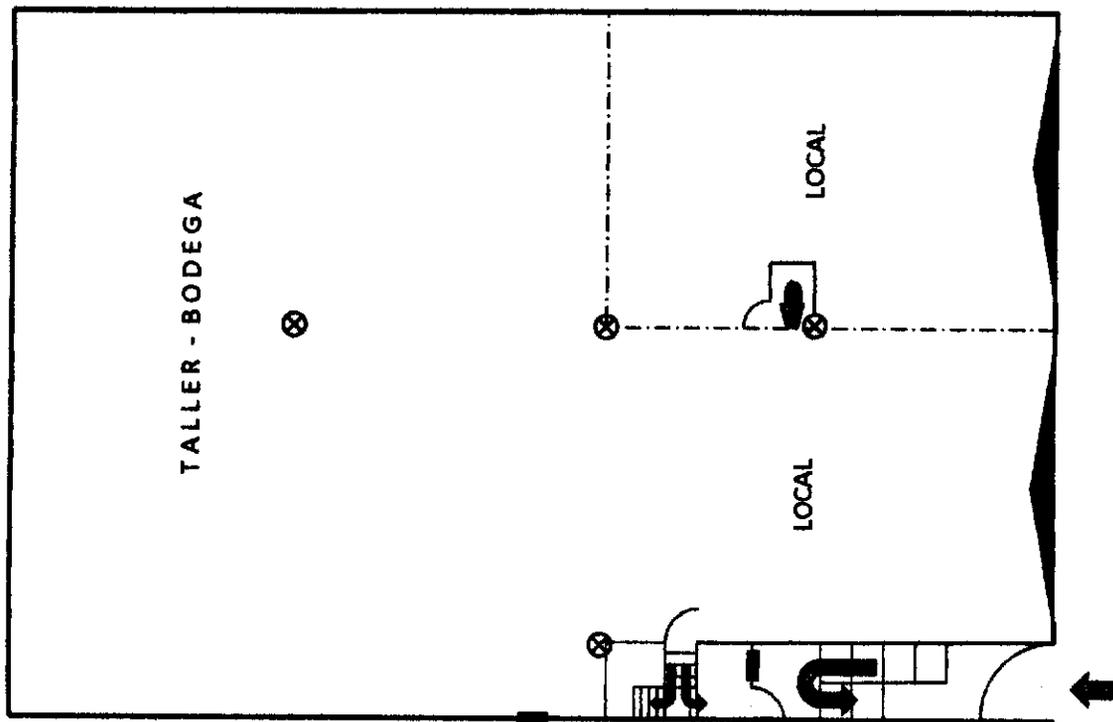
PRIMER PISO

Primer Piso: dos locales, un baño, escalera que conduce a un mezzanine que cuenta con las siguientes dependencias: salón, cocina, tres cuartos, depósito, un baño; y escaleras que conducen al segundo nivel.

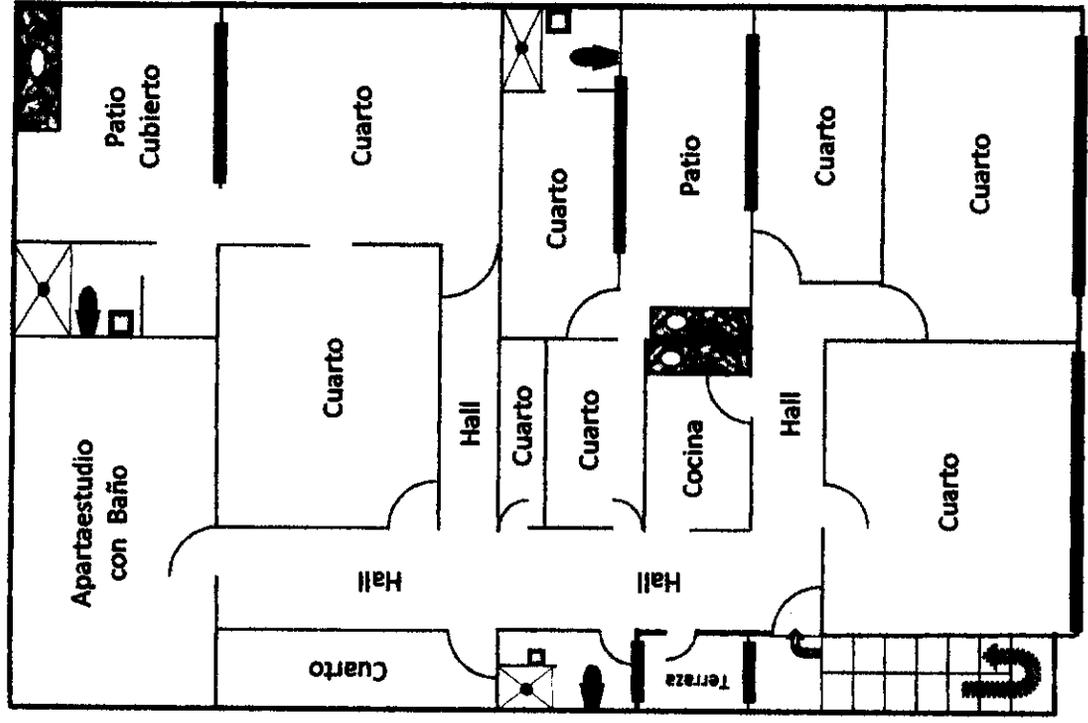
SEGUNDO PISO

Segundo Piso: Consta de hall, nueve cuartos, cocina, tres baños, dos patios cubiertos, una terraza y un aparta-estudio con baño; escaleras que conducen al tercer piso.

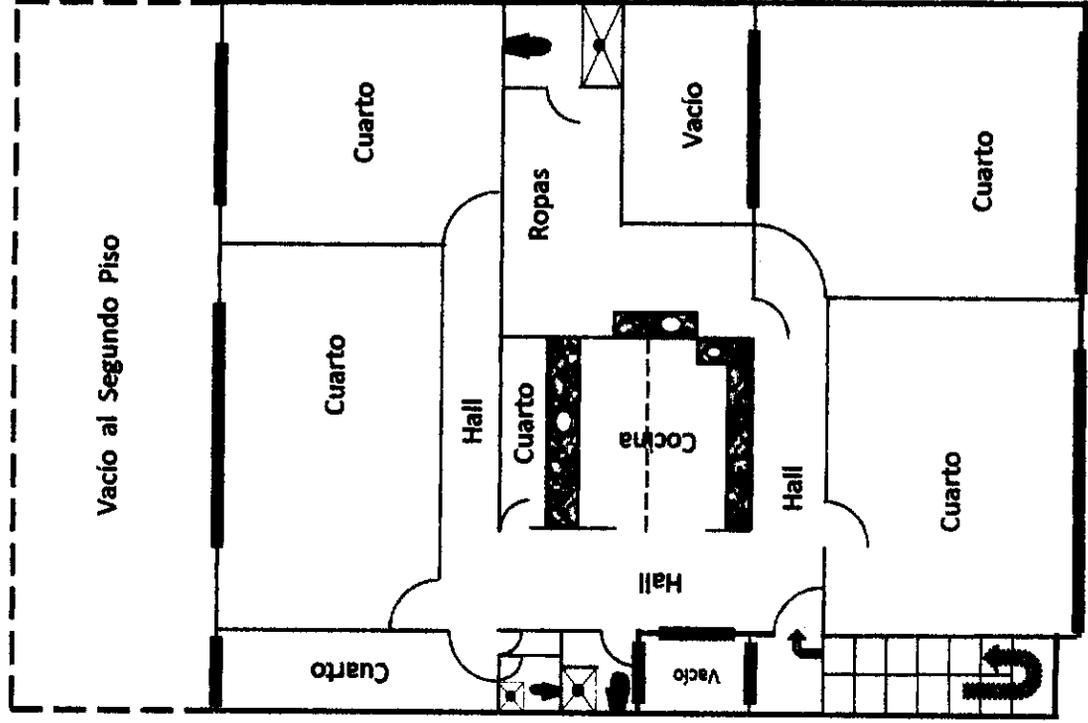
TERCER PISO

Tercer Piso: Consta de hall, cocina, seis cuartos, tres baños y escaleras que conducen al cuarto piso.
