Asunto: Respuesta solicitud de información Oficio 1278 de la Secretaría Municipal Juzgado Tercero de Pequeñas Causas y Competencia Múltiple de Cali.

A través del Grupo de Gestión Forestal Sostenible se dio inicio al proceso de determinación de localización espacial del predio en mención, identificado mediante la nomenclatura Diagonal 51 #11-15 según recibo predial anexo; se pudo evidenciar que dicho inmueble se encuentra localizado en zona urbana del municipio de Santiago de Cali, tal como aparece en el certificado de tradición de matrícula inmobiliaria del predio, aportado en esta misma comunicación; razón por la cual se deja constancia que el área donde se ubica el inmueble en cuestión no es jurisdicción de la CVC, la autoridad ambiental competente en la zona urbana de Cali es el DAGMA. Sin embargo debido a la premura de necesidad de la información, se realizó el siguiente ejercicio:

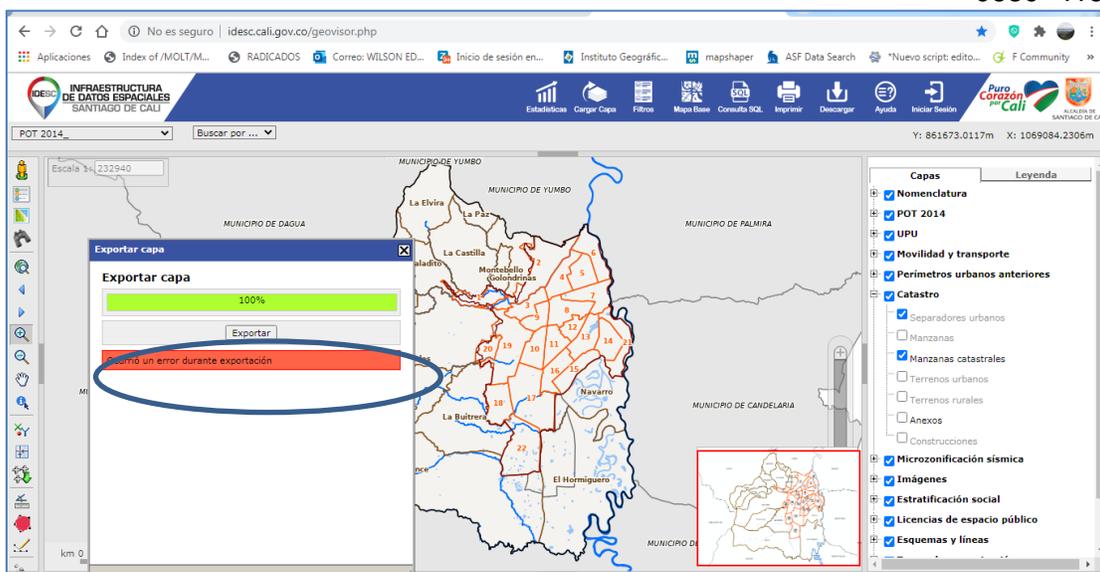
Figura No. 1. Utilización de la plataforma Geovisor IDESC para descarga del polígono del predio objeto de valoración.

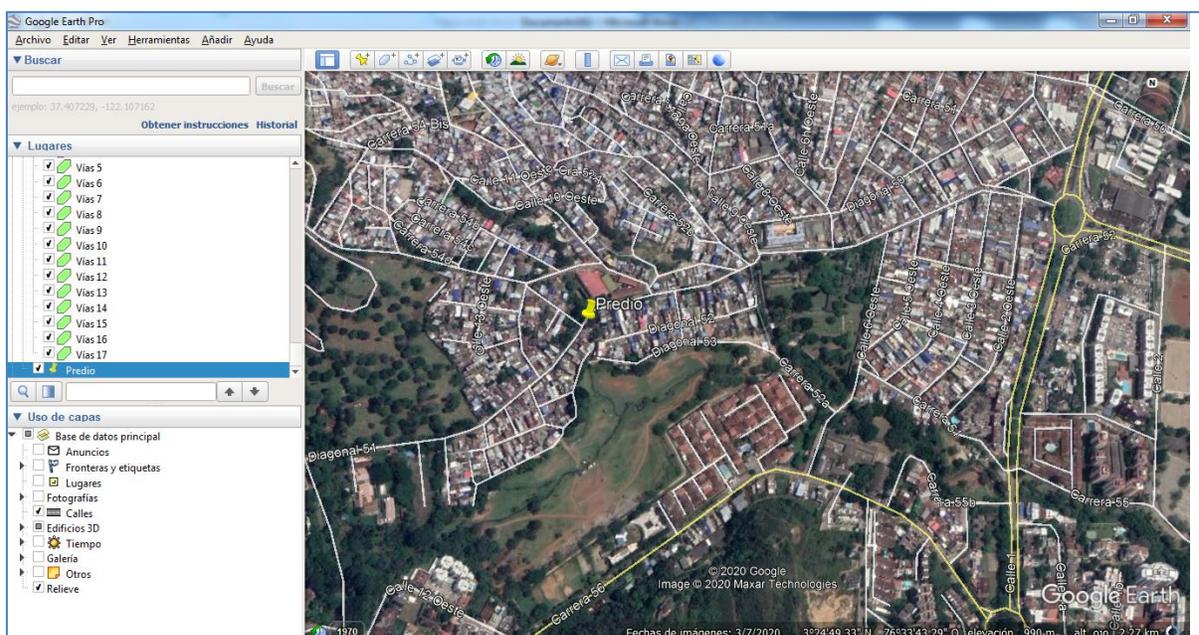
Figura No. 2. ubicación espacial del predio mediante la utilización de la nomenclatura en la plataforma Google Earth.

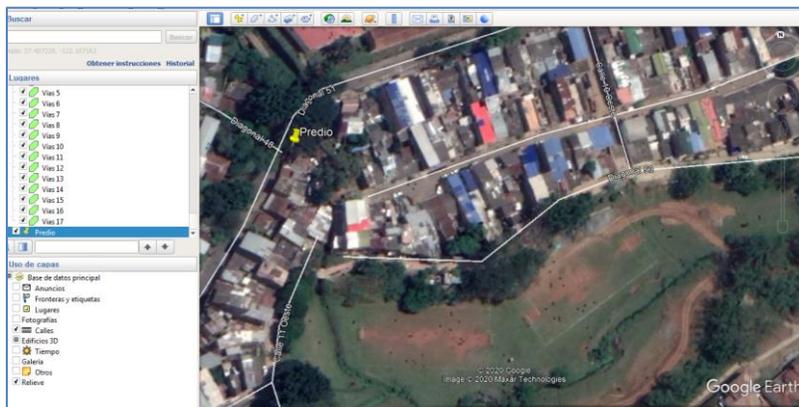
Figura No. 3. Ubicación espacial del predio mediante la utilización de la nomenclatura en la plataforma Google Earth.

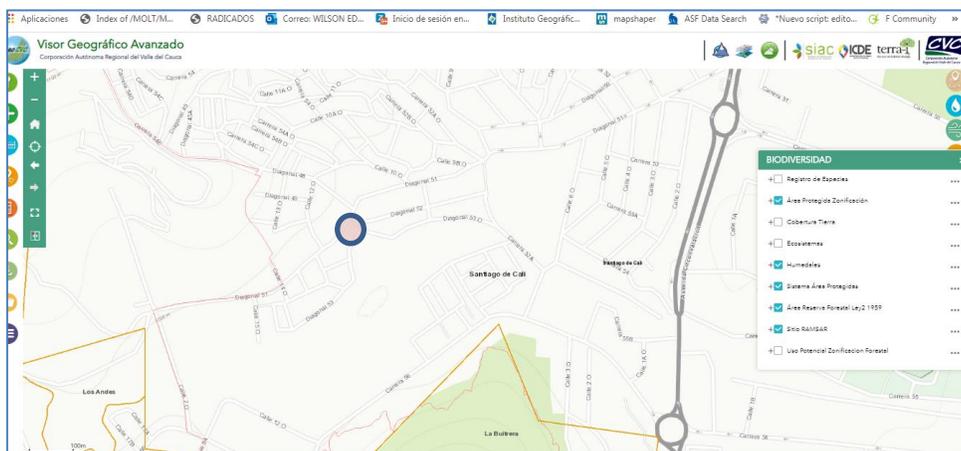
Figura No. 4. Ubicación espacial del área aproximada donde se encuentra localizado el predio mediante la utilización de la nomenclatura en la plataforma GeovisorCVC.

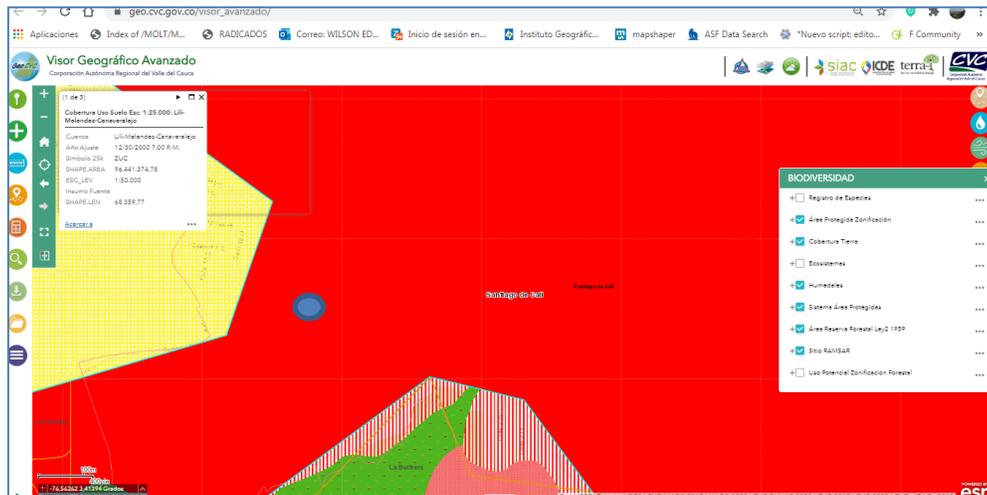
Figura No. 5. Ubicación espacial del área aproximada donde se encuentra localizado el predio, respecto al perímetro de la zona urbana y rural del municipio de Cali.

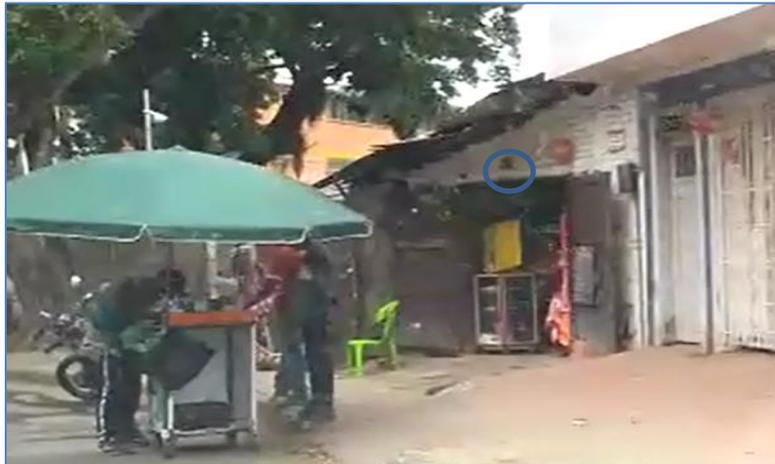
Que el predio identificado con la nomenclatura Diagonal 51 #11-15 se encuentra localizado sobre la diagonal 51 y este sitio obedece a una tienda de barrio, igualmente se realizó las correspondientes observaciones al predio inmediatamente contiguo el cual corresponde a una zona de parqueo y taller de vehículos.

Fotografía No. 01. Vivienda identificada con la nomenclatura Diagonal 51 #11-15 en la cual se pudo observar una tienda de barrio.

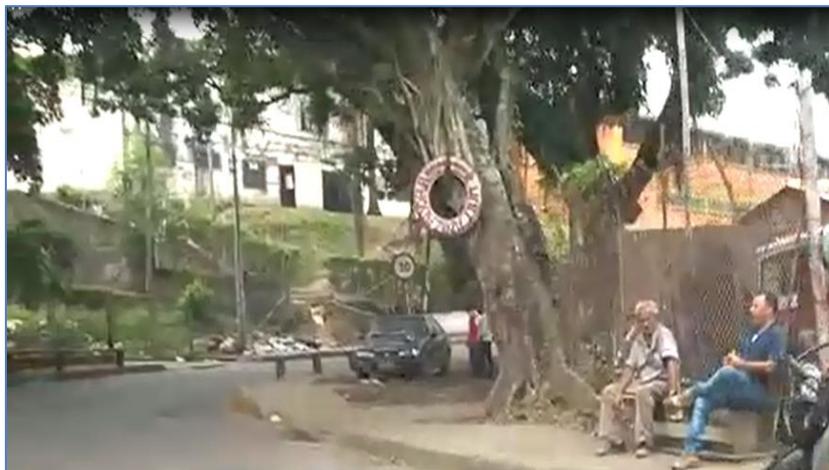
Fotografía No. 02. Lote continuo a la nomenclatura Diagonal 51 #11-15 el cual se caracteriza por ser un patio y taller de vehículos.

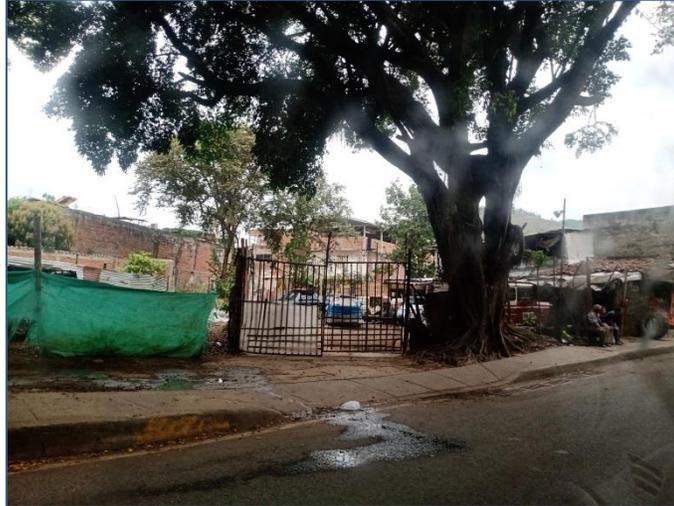
Fotografía No. 03. Lote continuo a la nomenclatura Diagonal 51 #11-15 el cual se caracteriza por ser un patio y taller de vehiculos.

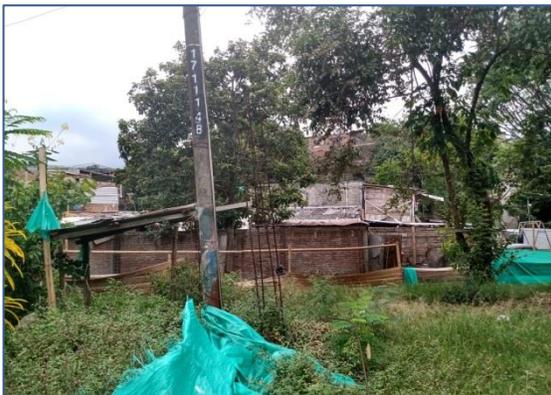
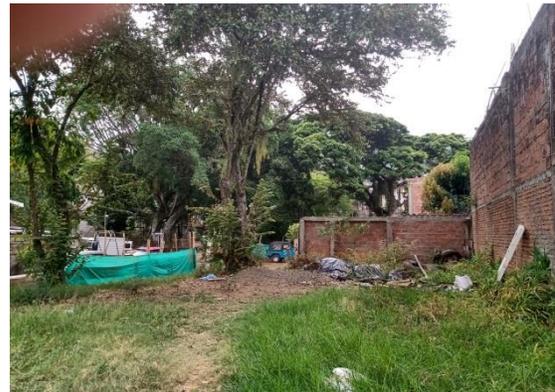
Con el objetivo de tener mayores elementos sobre el tipo de cobertura del predio objeto de evaluación y determinar la existencia de cauces de agua que transiten por el mismo, se realizó observación por la parte trasera del predio, determinandose la no presencia de cauces de agua natural o artificial que transiten por el área, desde el punto de vista forestal se visualizaron 4 árboles aislados de las especies Ficus (Ficus benjaminia), Guazimo (Guasuma ulmifolia) y Samán (Pithecellobium samán).

Fotografía No. 04 y 05. Tipo de cobertura presente en las áreas valoradas; se presentan cuatro individuos aislados de diferentes especies de los cuales 2 se encuentran dentro del poligono asumible del predio y los restantes en zona de espacio publico.

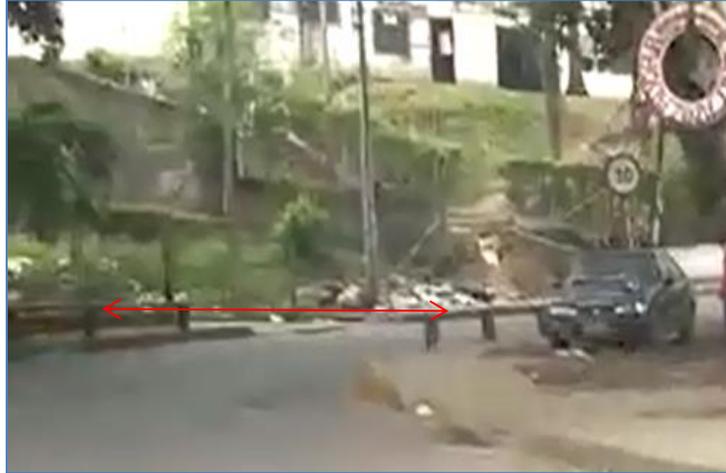
Aunado a las observaciones anteriormente consignadas por el lado frontal del área evaluada (Diagonal 51), se pudo observar en la parte noroccidental, parte superior de la vía, un canal recolector de aguas en concreto o cemento que al parecer vierte y deposita sus aguas en una red de alcantarillado que fue establecido por el eje central de la vía (Diagonal 51).

Fotografía No. 06. Observese los barandales de un posible canal de agua en los sentidos occidental y oriental (subsiguiente al predio valorado) existentes en el área de evaluación.

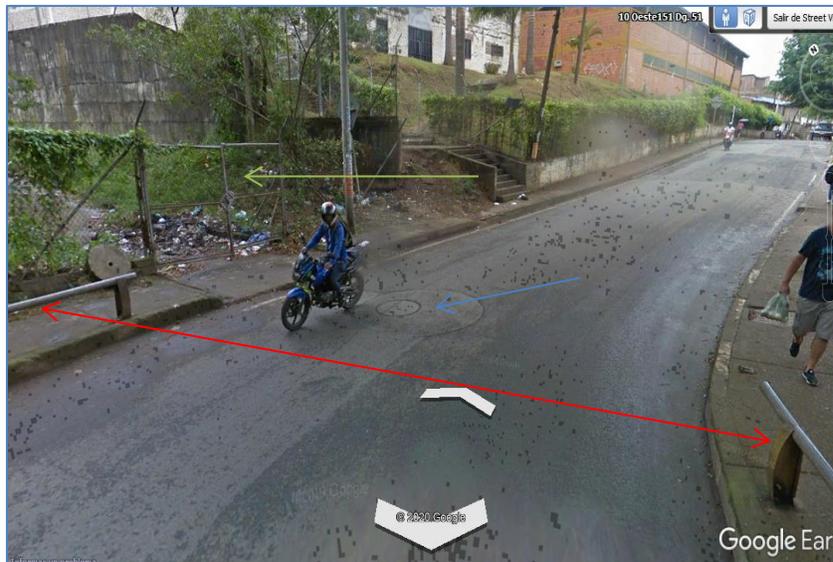
Fotografía No. 07. Imagen de apoyo descargada de google earth en la que se muestra los barandales de un posible puente(Rojo), la entrada en el costado occidental al canal revestido de recolección de aguas (Verde) y una caja de alcantarillado en el centro de la vía (Azul).

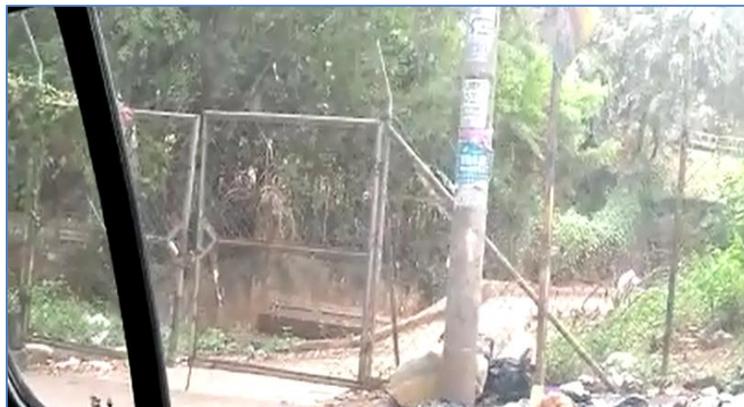
Fotografía No. 08. Canal revestido de recolección y manejo de aguas ubicado sobre el costado occidental de la diagonal 51.
