ACTA DE VISITA TÉCNICA AMBIENTAL

INFORME TÉCNICO

FECHA DE VISITA (DD-MES-AAAA):	06 – ABRIL - 2021
ASUNTO:	Pronunciamiento respecto a la presunta ubicación del inmueble objeto del proceso (ubicado en la Diagonal 94B # 1 A 1-12 W), el cual al parecer se encuentra en una zona o área forestal Protectora de cauces de aguas.
FUNCIONARIO QUE REALIZA LA VISITA:	FELIPE ZAMUDIO – GRUPO CONSERVACIÓN DE ECOSISTEMAS OLMEDO MUÑOZ – GRUPO CONSERVACIÓN DE ECOSISTEMAS.

Realizar visita técnica al inmueble ubicado en la diagonal 94B # 1 A 1-12 W, Barrio El Jordán Comuna 18 de Santiago de Cali, con el fin de verificar si el inmueble se encuentra ubicado en una zona o área forestal protectora del recurso hídrico.

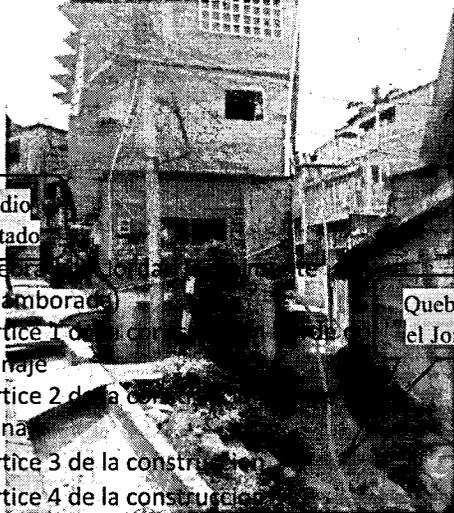
Evidencia fotográfica

5. Se tomaron puntos GPS para la georreferenciación de la quebrada el Jordán y 4 puntos en cada vértice de la construcción en el predio. Ver tabla 1.

<p>Predio Visitado</p> <p>Quebrada entamborada</p> <p>Vertice 1 de la construcción drenaje</p> <p>Vertice 2 de la construcción drenaje</p> <p>Vertice 3 de la construcción</p> <p>Vertice 4 de la construcción</p>

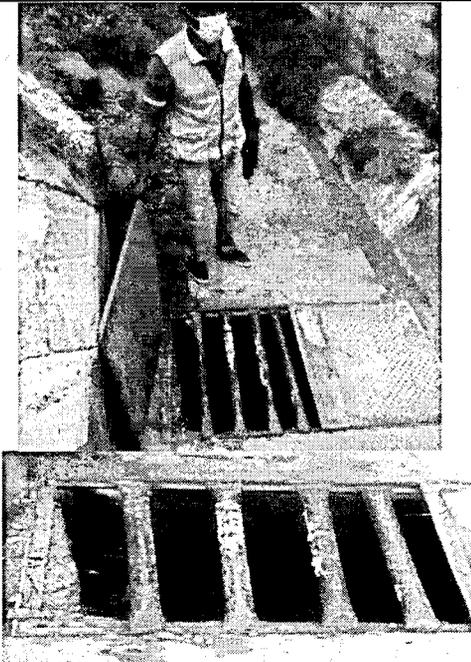
<p>Fotografía 1. Construcción en el predio, Entamborado de la quebrada</p>	<p>Fotografía 2. Entrada a la ubicación del predio. Actividad Comercial</p>

Las bases de cimentación del predio construido se encuentran al borde del entamboramiento.

1. El predio visitado se encuentra colindante a al cuerpo de agua denominado según información cartográfica como quebrada El Jordán, el predio se encuentra totalmente construido y sus bases se encuentran al borde de la quebrada que a su vez se encuentra totalmente entamborada, tal como se observa en la fotografía 1.

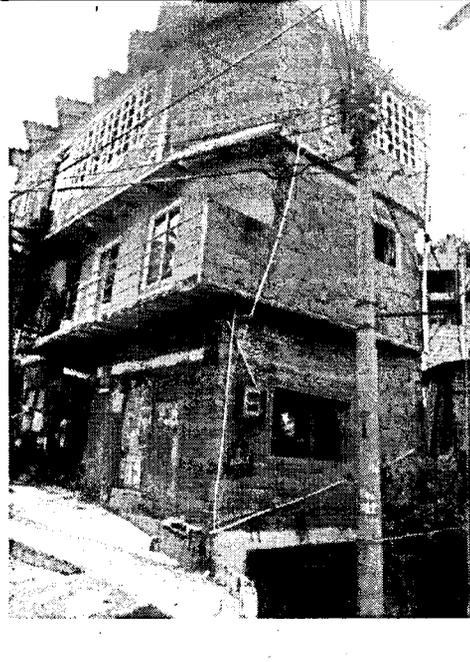
<p>Fotografía 3. Rejilla para evacuación de agua que pasa por encima del entamboramiento</p>	<p>Fotografía 4. Construcción de 3 pisos en el predio</p>

Se han hecho adecuaciones en las bases para el control de inundaciones en época de lluvias.

4. Según lo expuesto por la señora Ingrid Muñoz, habitante del predio; en épocas de lluvia el agua colapsa el drenaje entamborado ocasionando la inundación de la parte superior del entamborado y para de la construcción, es así como EMCALI a construido una rejilla para la evacuación de esas aguas.

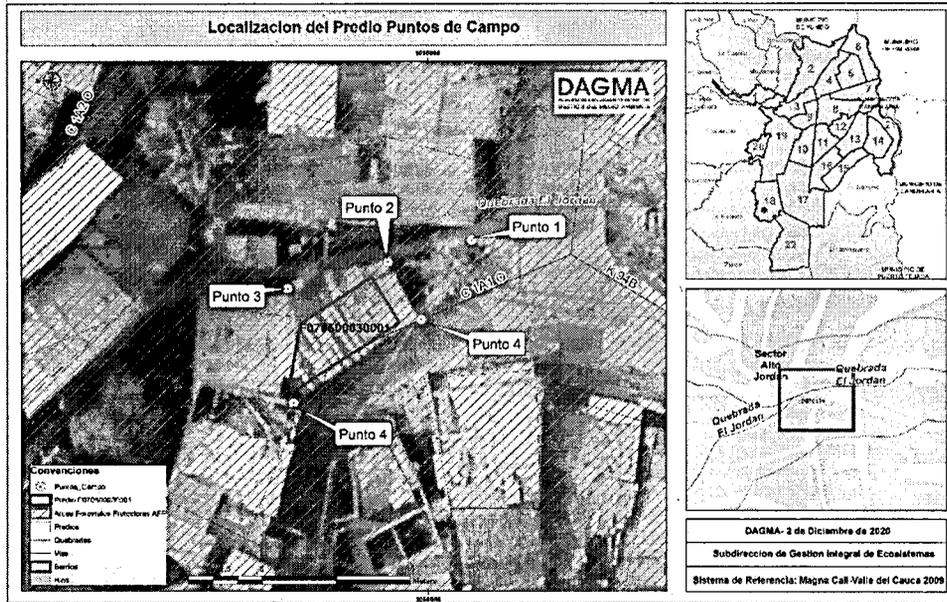
Figura 2. Identificación del predio sobre el Área forestal protectora 30m Quebrada El Jordán y puntos de georreferenciación tomados en campo.

ID	DESCRIPCIÓN DEL PUNTO GEORREFERENCIADO	COORDENADA ESTE	COORDENADA NORTE
1	Quebrada el Jordán (Totalmente entamborada)	1058052,96	864986,642
2	Vértice 1 de la construcción borde del drenaje	1058047,28	864985,13
3	Vértice 2 de la construcción borde del drenaje	1058040,55	864983,314
4	Vértice 3 de la construcción	1058040,93	864975,447
5	Vértice 4 de la construcción	1058049,55	864981,196

- Según la información identificada en campo y la revisión de la base de datos cartográfica de la IDESC y del DAGMA, se evidencia que el predio ubicado en la Diagonal 94B # 1 A 1-12 W Santiago de Cali, cuyo número predial corresponde al F070500030001; se encuentra totalmente dentro del área forestal protectora del recurso hídrico de 30 m de la quebrada El Jordán.
- Es notable la gran intervención que tiene la quebrada El Jodan por la presión antrópica que se ejerce en la zona, así mismo el entorpecimiento del cauce natural ha generado la pérdida de las condiciones naturales del drenaje y su componente ecosistémico.
- Es evidente que las habitantes tienen problemas de inundaciones en épocas de aumento de las precipitaciones, sin embargo, es claro que ellos ocupan espacios que son propios de zonas de inundabilidad y de protección ambiental.
