Asunto: TUTELA POR DERECHO DE PETICION

ASUNTO: Respuesta PQR Concepto Técnico predio Calle 43 N. 6 Occ – 17 Barrio Campo Hermoso.

Asunto: Concepto de control de obre sobre el predio ubicado en la Calle 43 No 6 Occ - 17
Campo Hermoso

Asunto: Concepto técnico sobre el predio ubicado en la Calle 43 No 60cc-17 Campo Hermoso

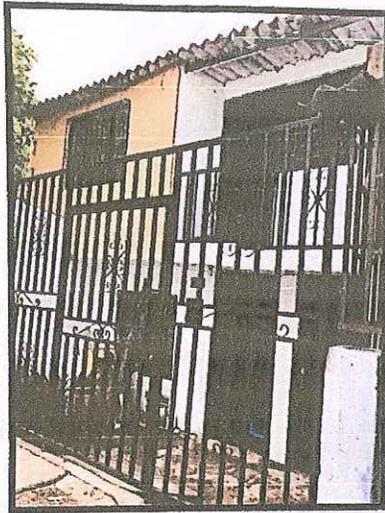
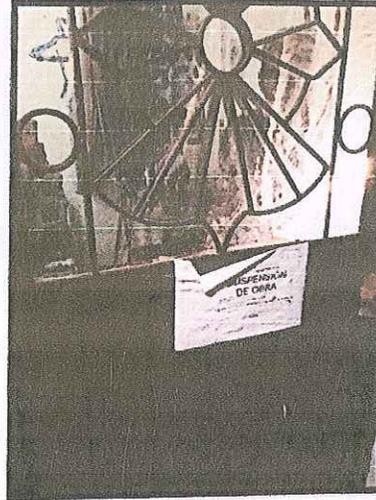
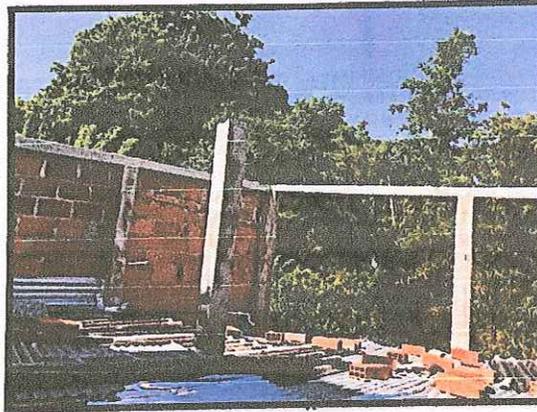
ESTADO ACTUAL PREDIO

1. Se evidencia vivienda familiar de dos pisos habitada.
2. Al momento de la visita no se evidenciaron actividades de obra. (Se observa sello de sellamiento en el segundo piso.

3. EL propietario manifiesta haber realizado unas escaleras recientemente en concreto para acceder al segundo piso.
4. Aclaramos que dentro de las funciones de La Secretaria de Planeación esta:

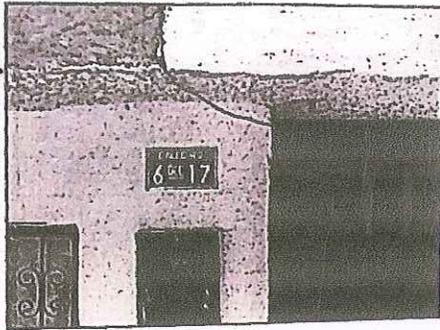
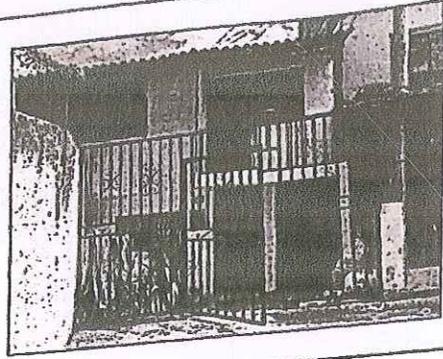
En el momento de la visita se observa un predio medianero con una edificación residencial de 2 pisos habitada, en la cual no se están ejecutando actividades de obra. La obra se encuentra en etapa de estructura de escalera.

Se observa ocupación del espacio público frente al predio mediante el depósito de escombros y materiales de construcción, generando una obstrucción del espacio público.

Observaciones: Exterior: Nomenclatura y fachada

Teniendo en cuenta lo anterior, se puede evidenciar que la obra ubicada en la Calle 43 No 6 Occ - 17 Campo Hermoso, presenta infracciones urbanísticas.

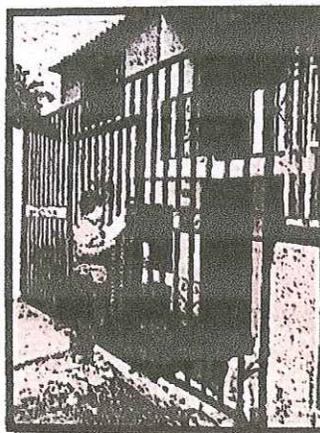
Observaciones: fachada exterior

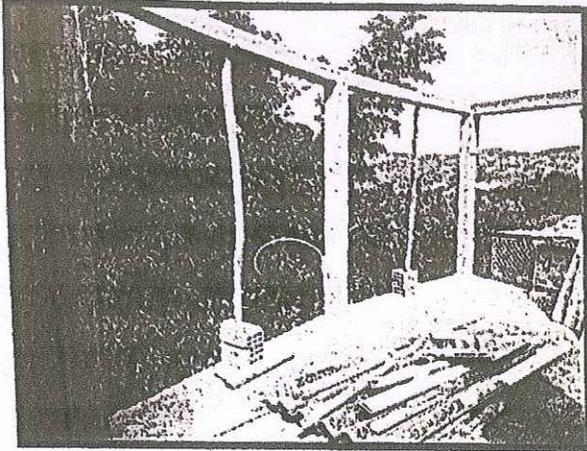
- En el momento de la visita se evidencia actividades de obra tales como columnas y vigas fundidas en concreto en la zona del 2 piso parte posterior

Teniendo en cuenta lo anterior, se puede evidenciar que la obra ubicada en la CALLE 43 No 6 occ-17 CAMPO HERMOSO, presenta infracciones urbanísticas.
El área de infracción correspondiente a la modificación en la zona posteriores de 50 m2

Observaciones: columnas y vigas en concreto
