Asunto: Visita Técnica - Acción Popular No. 2006-00204, Sobre el predio ubicado

en la Calle 108 No. 22a-54/56 Barrio Provenza.

1. Informe Técnico No. 523-2020

# INFORME TECNICO

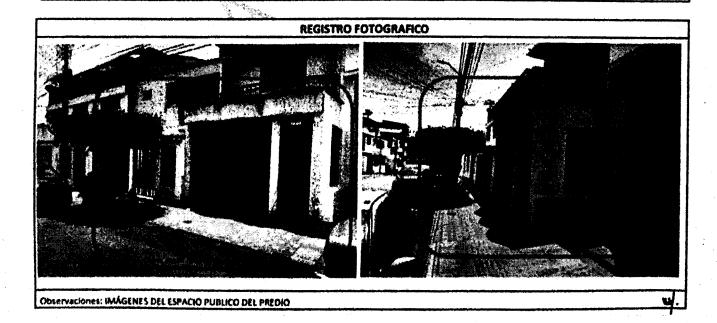
ITEM No. (I). se observa una construcción de un piso cerramiento en mampostería, reja metálica y placa en concreto ubicada sobre el área del Antejardín que forma parte esencial del Espacio Público.

ITEM No. (II). Frente al predio y de acuerdo al perfil oficial del sector existe un Antejardín con una dimensión de 3 metros que forma parte esencial del Espacio Publico donde existe una construcción que no permite la integración visual.

ITEM (III). Las construcciones realizadas en el Antejardín del predio en mención son obras que desde el Código de Urbanismo de 1982 y Hasta el POT actual Decreto 011 de 2014 POT no son permitidas y se convierten en una infracción urbanistica.

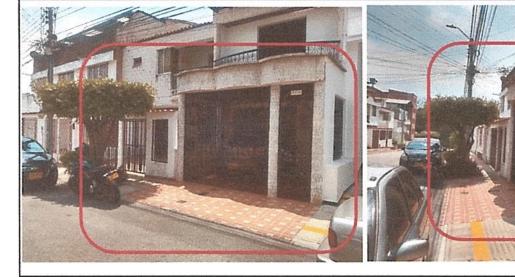
### REGISTRO FOTOGRAFICO

ITEM No. (i). se observa una construcción de un piso cerramiento en mampostería, reja metálica y placa en concreto ubicada sobre el área del Antejardín que forma parte esencial del Espacio Público.

ITEM No. (ii). Frente al predio y de acuerdo al perfil oficial del sector existe un Antejardín con una dimensión de 3 metros que forma parte esencial del Espacio Publico donde existe una construcción que no permite la integración visual.

Observaciones: IMÁGENES DEL ESPACIO PUBLICO DEL PREDIO

ITEM (iii). Las construcciones realizadas en el Antejardín del predio en mención son obras que desde el Código de Urbanismo de 1982 y Hasta el POT actual Decreto 011 de 2014 POT no son permitidas y se convierten en una infracción urbanística.

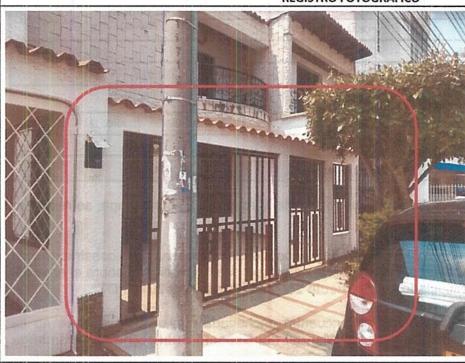
### **REGISTRO FOTOGRAFICO**

Observaciones: IMÁGENES DEL ESPACIO PUBLICO DEL PREDIO
