**REF:** Demanda Verbal de Responsabilidad Civil Extracontractual propuesta por **ANDREÍNA CAROLINA MARTÍNEZ MORFALES y OTROS** contra **COTRASANGIL LTDA y OTROS**. Rad. 2018-00383-00.

**Ref:** Complementación dictamen accidente de tránsito Proceso Rad. 2018-00383-00

NUEVO PERIMETRO URBANO  
COMPONENTE GENERAL

PROYECTO:  
 ESQUEMA DE ORDENAMIENTO TERRITORIAL

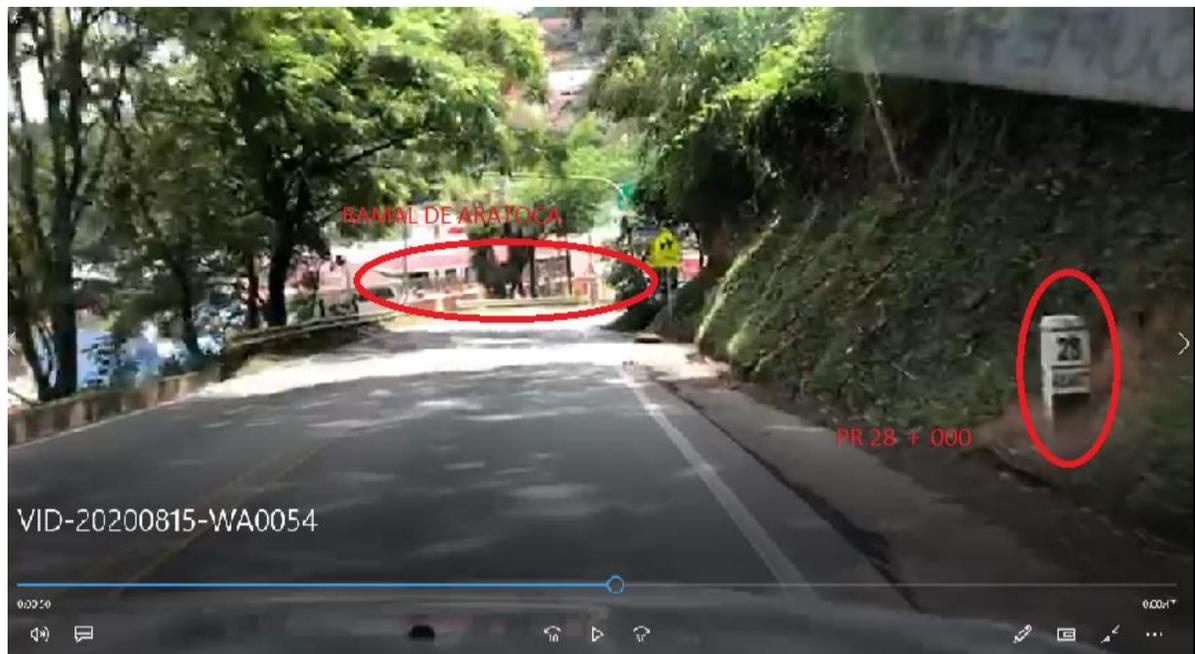
Foto No. 1. Poste de Referencia PR 28 + 000, ubicado aproximadamente 70 antes de El RAMAL de acceso a Aratoqa, costado izquierdo.

Por lo anterior como ya lo manifesté el sitio conocido como EL RAMAL si corresponde a zona urbana, pero el PR28+376, ya es zona rural, según se puede verificar en el plano anexo del perímetro urbano de Aratoca, establecido en el Esquema de Ordenamiento Territorial (EOT). Es decir, el accidente ocurrió 300 metros aproximadamente antes del ramal de Aratoca en el sentido Bucaramanga – San Gil, sentido de circulación del automotor.

1. El kilometraje de la vía 45A07, inicia desde la ciudad de San Gil hacia la ciudad de Bucaramanga, es decir, el K28 queda antes de llegar al sitio denominado EL RAMAL (ramal de acceso principal a Aratocha), dicho sitio corresponde aproximadamente al PR 28 + 070, es decir, a más de 250 metros de ocurrencia del

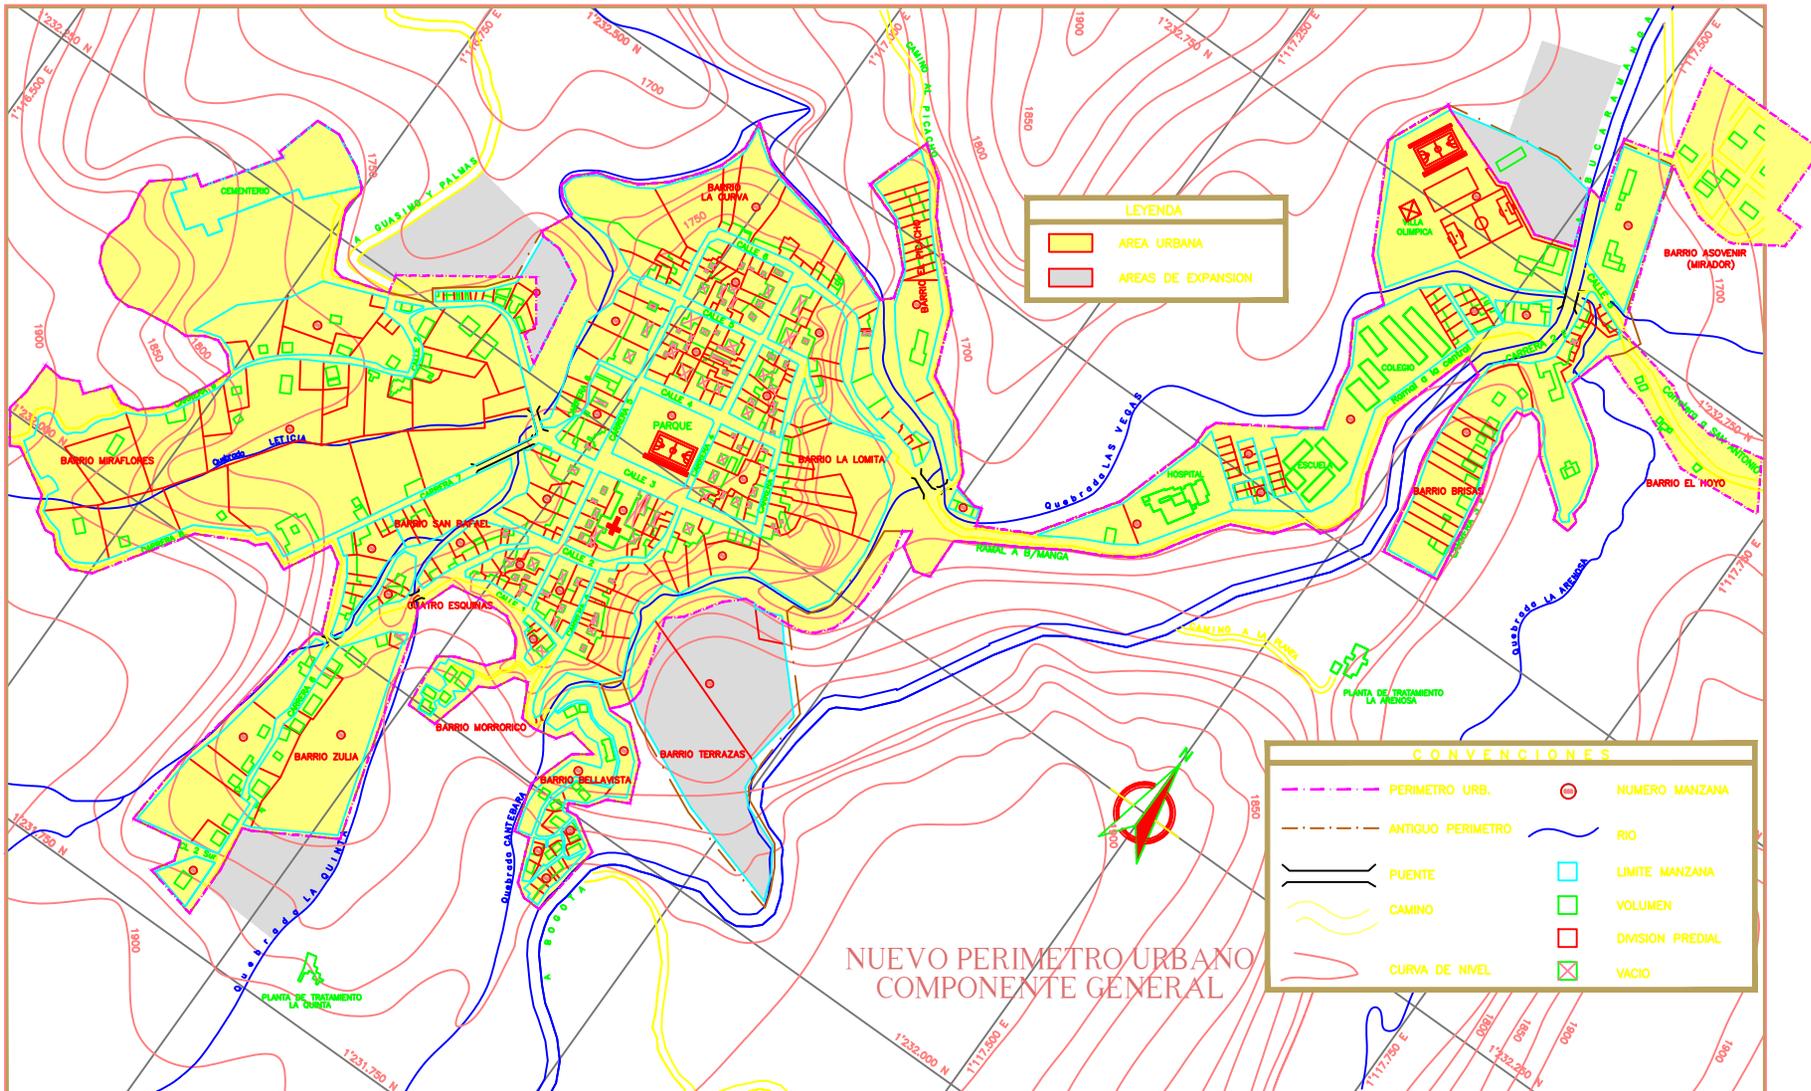
CONTENIDO:  
**NUEVO PERIMETRO URBANO**  
 ETAPA:  
 FORMULACION

ESCALA:	1 : 2.000
FECHA:	MARZO DE 1.998
NOMBRE DE ARCHIVO:	NUEVO-PER .DWG

**ACLARACIÓN DEL PERITO REY NELSON DELGADO GALEANO:** Es totalmente cierto que el sector conocido como el Ramal es urbano, y así reza en el plano del perímetro urbano de Aratoca, lo que no es cierto es que el PR28+376 corresponda a dicho sitio (EL RAMAL), el cual se haya ubicado aproximadamente en el PR28+070, es decir aproximadamente 300 metros antes del sitio de ocurrencia del accidente.

4. Es tanta la ligereza a la hora de señalar que es una zona urbana, por parte del funcionario de INVIAS, que no anexa el soporte respectivo (plano del perímetro urbano de Aratoca), ni mucho menos verificó las señales de tránsito antes del sitio de ocurrencia del accidente de tránsito, y además desconoció de plano que los mismos agentes de tránsito que realizaron el croquis, que son funcionarios que se la pasan realizando estos procedimientos y conocen del sector (personal experimentado) y manifestaron en forma expresa en el INFORME DE ACCIDENTE DE TRANSITO No. 000523963: AREA: NACIONAL. SEÑALES VERTICALES SP08, SP07.
