**JUEZ CUARTO CIVIL DEL CIRCUITO DE BUCARAMANGA**

**REF.** RECURSO DE REPOSICION Y/O ACLARACION AUTO DE FECHA 13 DE JULIO DE 2022

INSTITUTO NACIONAL DE MEDICINA LEGAL Y CIENCIAS FORENSES  
DIRECCIÓN REGIONAL NORORIENTE  
LABORATORIO DE FÍSICA FORENSE

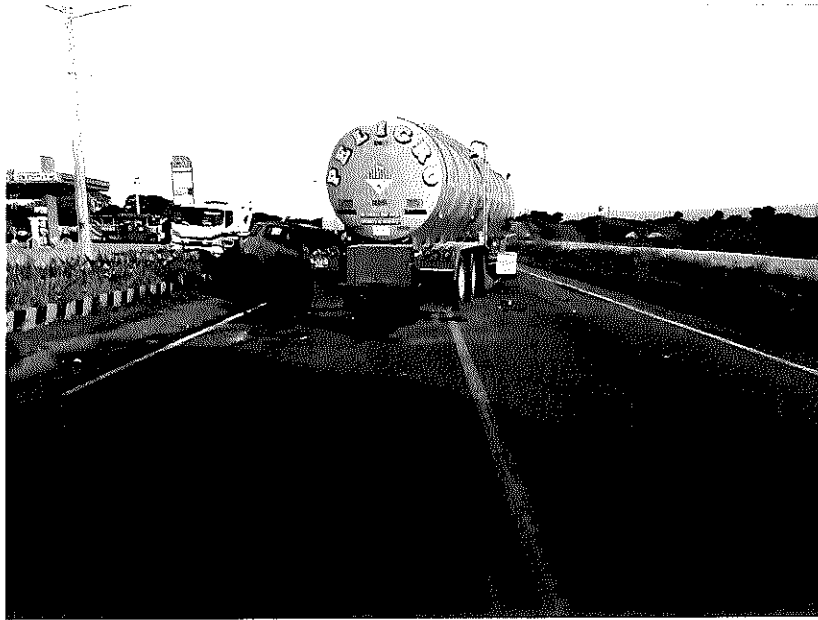
**IMAGEN N° 01 PLANO GENERAL:** Imagen tomada en sentido vial La Lizama - Rio Ermitaño, se aprecian las características del lugar de ocurrencia del accidente, tramo de vía, recta sin pendiente, bermas en ambos sentidos viales, señalización horizontal, consistente en doble línea central, color amarillo, continua en sentido Lizama – Rio Ermitaño y segmentada en sentido contrario, que delimitan los carriles de circulación, líneas continuas de borde color blanco que delimitan la calzada y posición final de los dos vehículos involucrados.

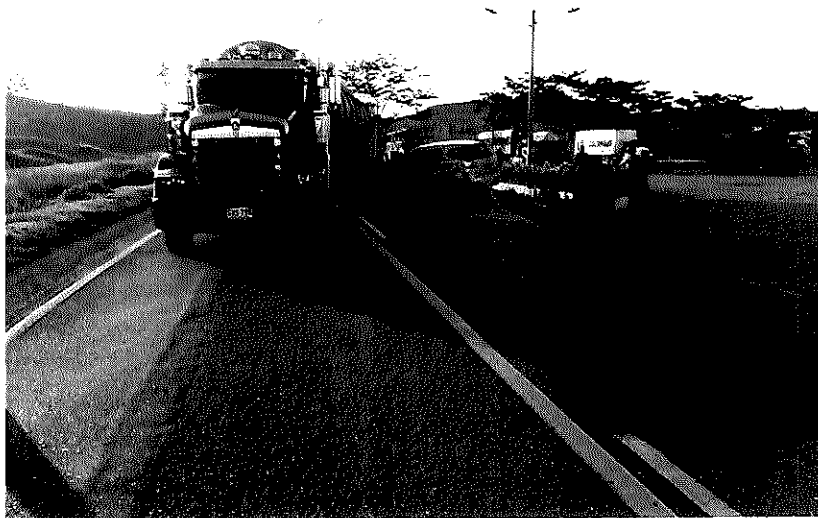
**IMAGEN N°02 PLANO GENERAL:** Imagen tomada en sentido vial Rio Ermitaño La Lizama, se aprecian las características del lugar de ocurrencia del accidente y la posición final de los vehículos involucrados.

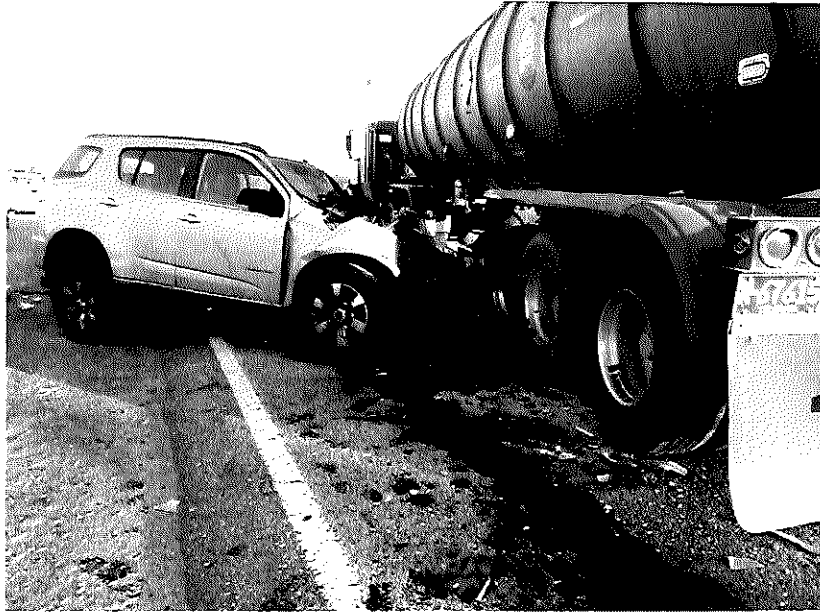
**IMAGEN N°03 PRIMER PLANO:** Imagen que ilustra posible área de impacto.

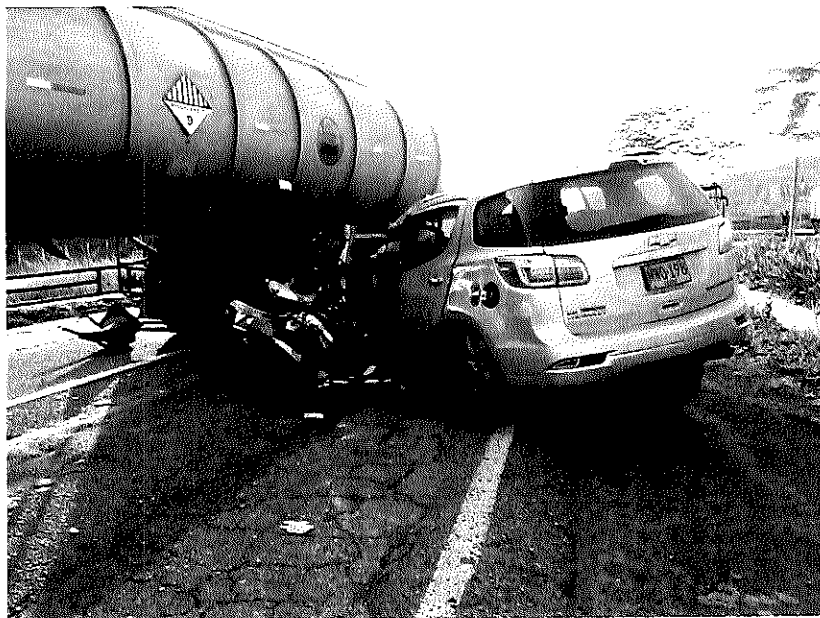
**IMAGEN N°04 PRIMER PLANO:** Imagen que ilustra posición final del vehículo N° 02, campero de placas MWQ 198, marca Chevrolet, línea Trail Blazer, modelo 2013, color plata sable, servicio particular, carrocería wagon, combustible DIESEL, capacidad para seis pasajeros, propiedad del señor Luis Eduardo Ramírez Castro según licencia de transito N° 10007817471.

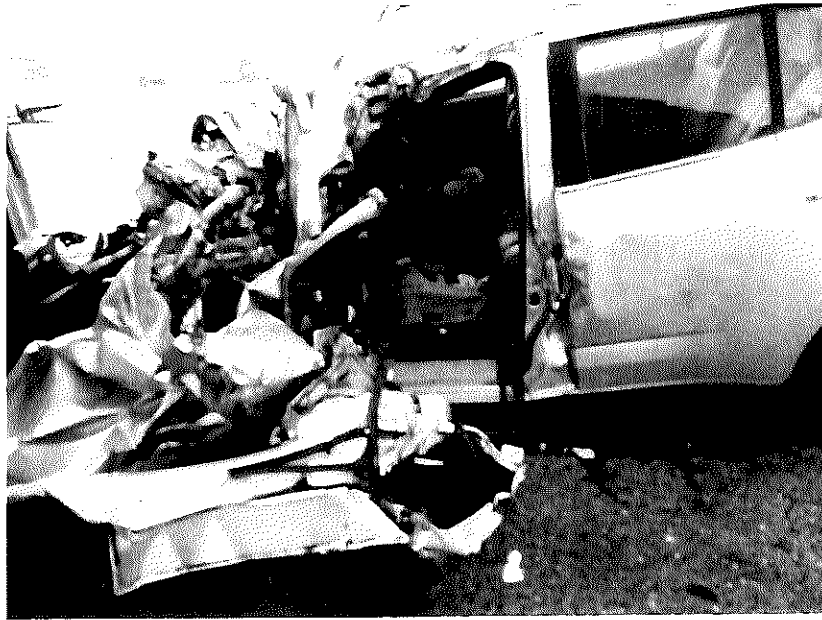
**IMAGEN N°07 PRIMERISIMO PLANO:** Imagen que ilustra la ubicación de los daños en el vehículo N° 02, campero de placas MWQ 198.

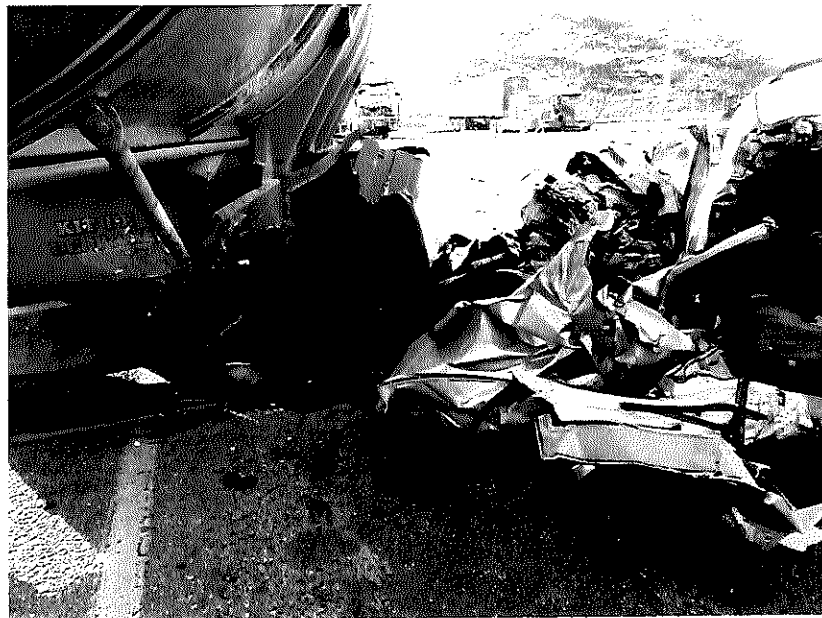
**IMAGEN N°08 PRIMER PLANO:** Imagen que ilustra la ubicación de los daños en los vehículos N° 01 tractocamion de placas SXS 755 y N° 02, campero de placas MWQ 198.

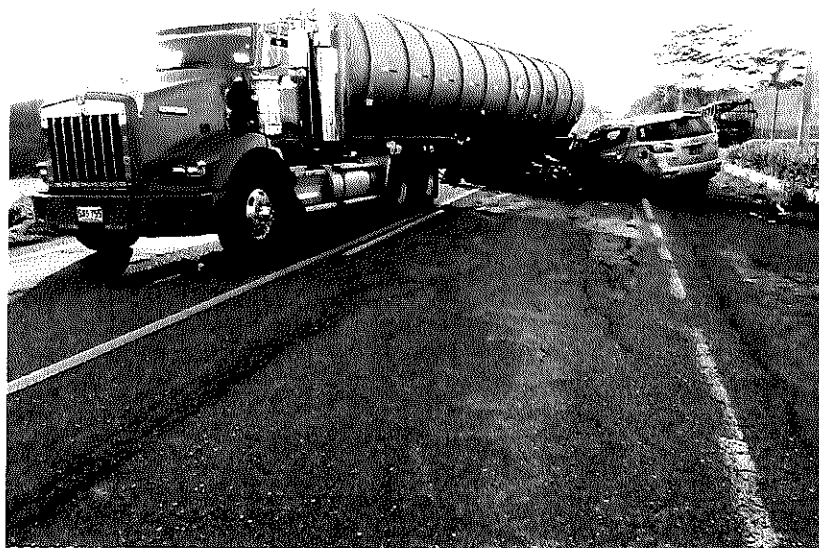
**IMAGEN N°05 PRIMER PLANO:** Imagen que ilustra posición final del vehículo N° 01, tractocamion de placas SXS 755, marca Kenworth, línea T800B, modelo 2013, color verde, servicio público, carrocería SRS, combustible DIESEL, propiedad del señor John Fredy Sierra Pulido según licencia de transito N° 10012786896, con semirremolque tipo tanque de placa R67615.

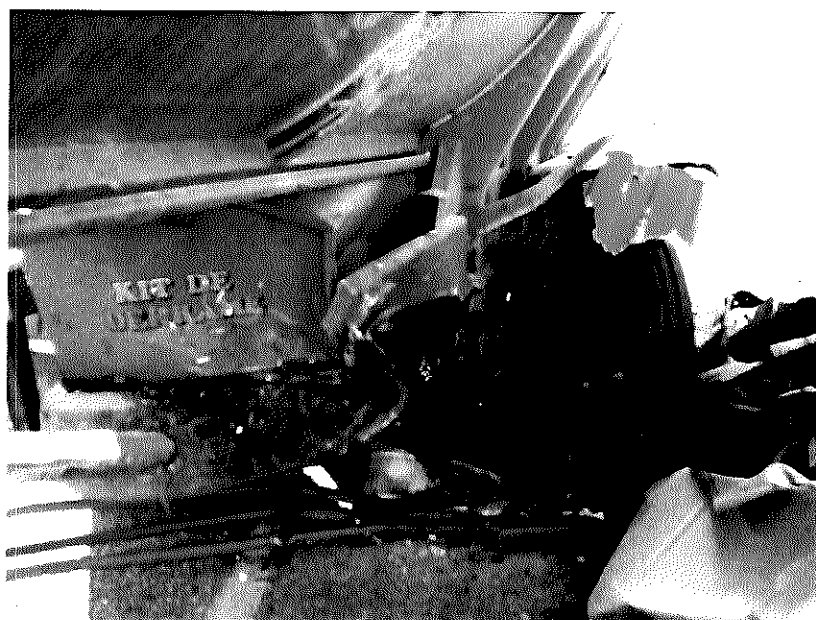
**IMAGEN N°06 PRIMERISIMO PLANO:** Imagen que ilustra la ubicación de los daños en el vehículo N° 01, tractocamion de placas SXS 755.

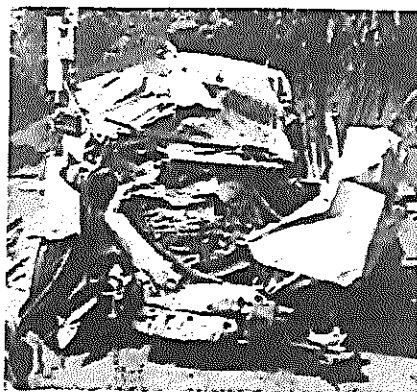
REGISTRO FOTOGRAFICO  
No. 1

Se observa un Campero marca Chevrolet Trail blazer, color plata, en la parte anterior.

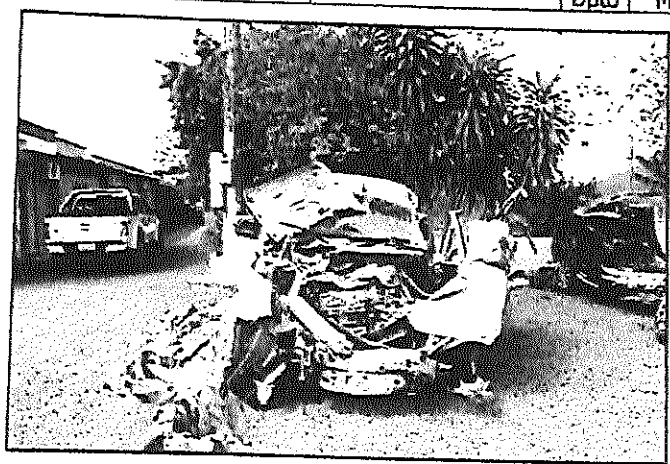
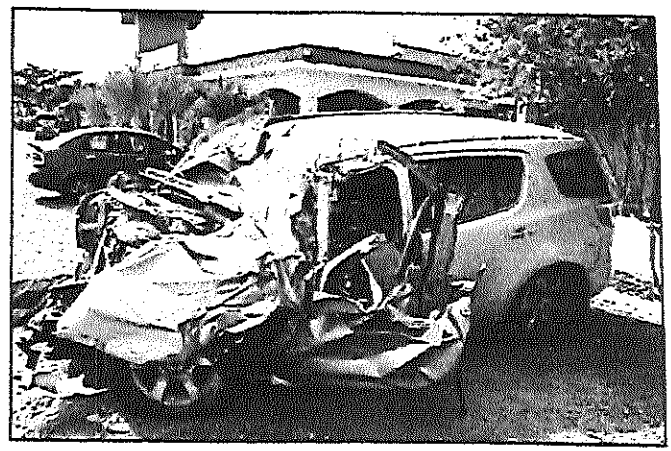
**IMÁGENES No 1-2 IMG 0008-IMG 0009 PLANOS GENERALES:** Imágenes en las que observa un vehículo automotor, tipo camioneta, color gris el cual se fija fotográficamente su parte frontal y lateral izquierda donde se ilustra su estado de conservación actual al momento de realizar la fijación. Igualmente se trata de ubicar el número de motor de este automotor con el fin de fijarlo fotográficamente pero se hace imposible poder ubicarlo debido a su estado de aprisionamiento del mismo con las latas de este vehículo.

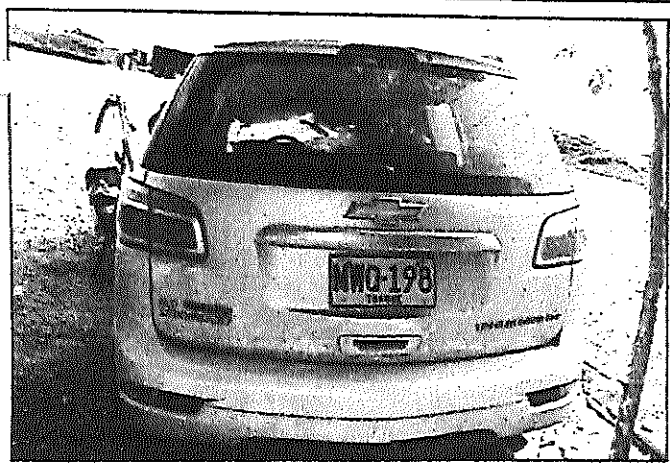
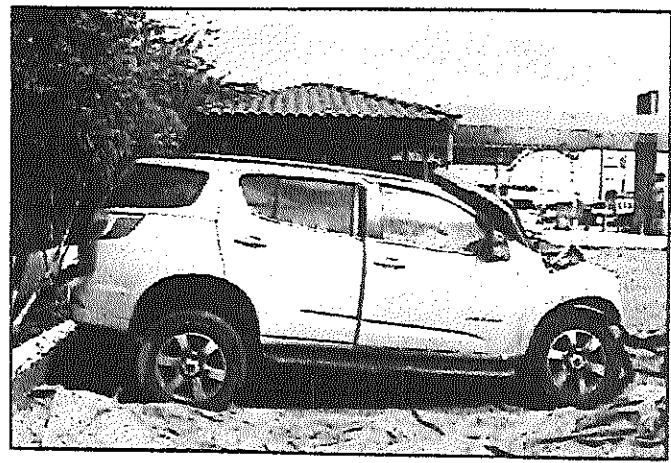
**IMÁGENES No 3-4 IMG 0011-IMG 0016 PLANO GENERAL Y PLANO MEDIO:** Imágenes seguidas a la anterior, en las que se observa la parte trasera del vehículo el cual tiene placa de identificación de automotor con letras y números MWQ-198 de Ibagué, así mismo se fija mediante fotografía la parte lateral derecha del automotor dejando observar los daños que este tiene.

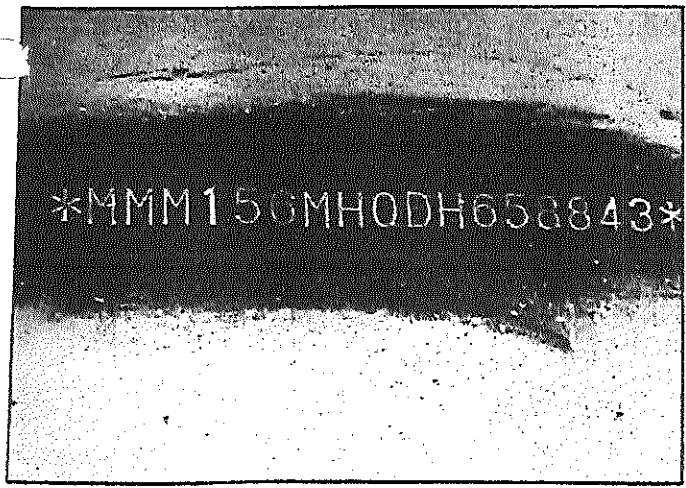
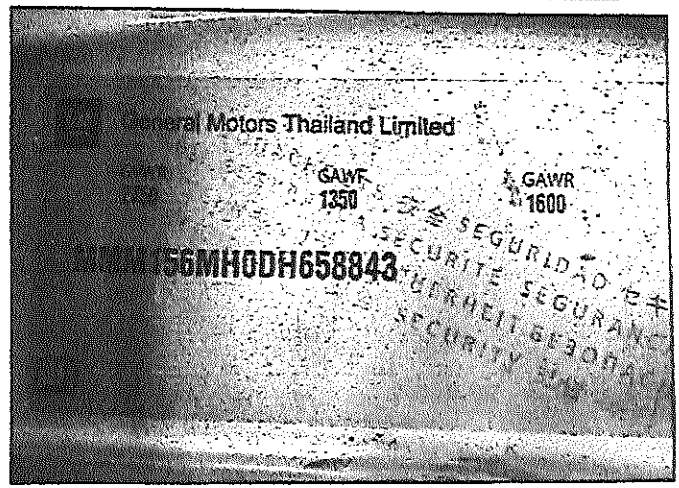
**IMÁGENES No 5-6 IMG 0013-IMG 0018 PLANOS MEDIOS:** Seguida a las imágenes anteriores, se continúa con la fijación fotográfica del automotor, donde se ubica y se fija mediante fotografía el numero de chasis con letras y números \*MMM156MHODH658853\*. Igualmente se ubica y se fija el estiker se

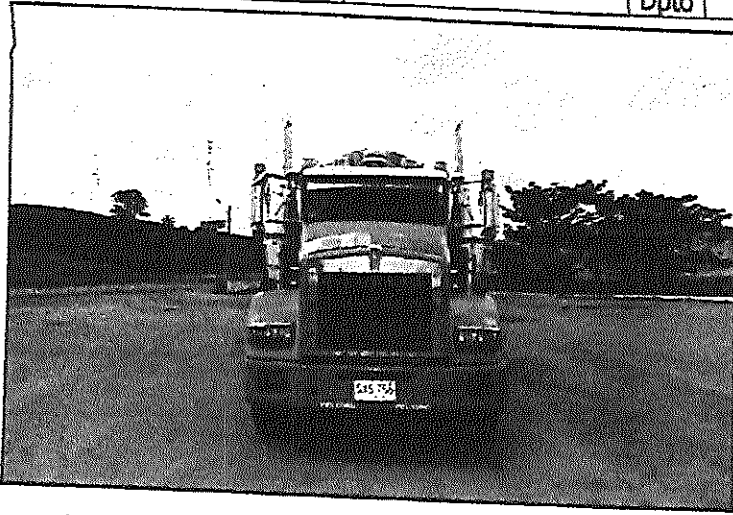
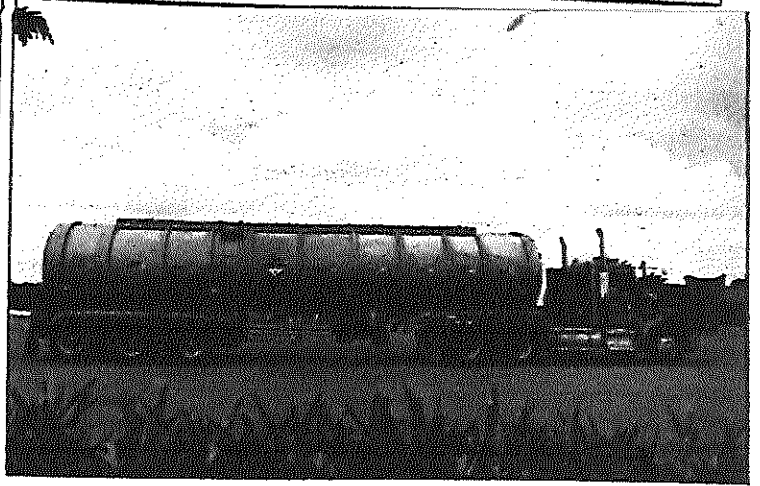
**IMÁGENES No 1-2 IMG 0045-IMG 0047 PLANOS GENERALES:** Imágenes en las que observa un vehículo automotor, tipo tracto camión, con un semi remolque, cabina y remolque de color verde. Vehículo que tiene placa de identificación color blanco con letras y números SXS-755.

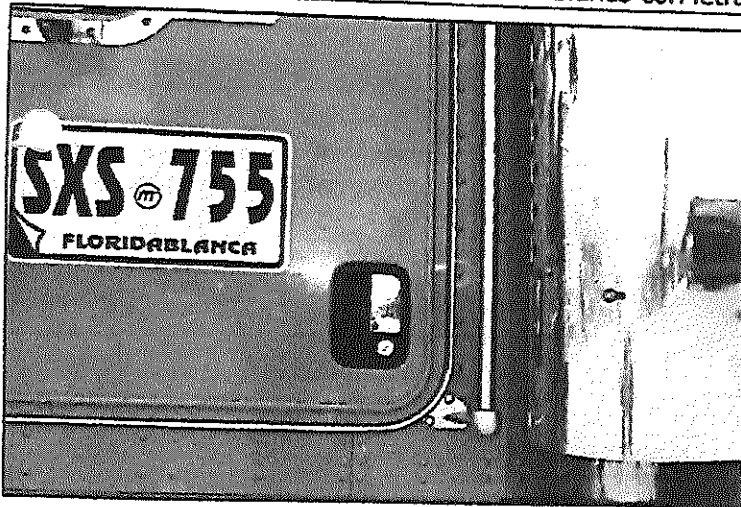
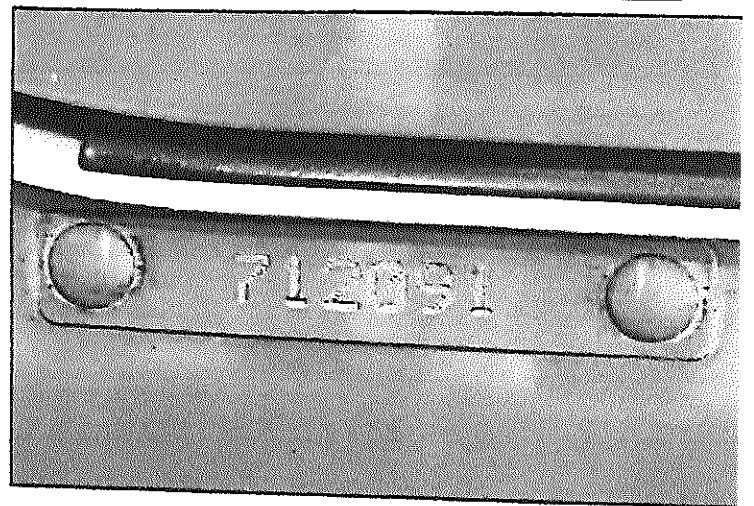
**IMÁGENES No 3-4 IMG 0053-IMG 0054 PLANO GENERAL Y PLANO MEDIO:** Imágenes seguidas a la anterior, que se realizan en el costado de la puerta del conductor donde se observa plaqueta de serie con numero 712091 donde se observan sus remaches.

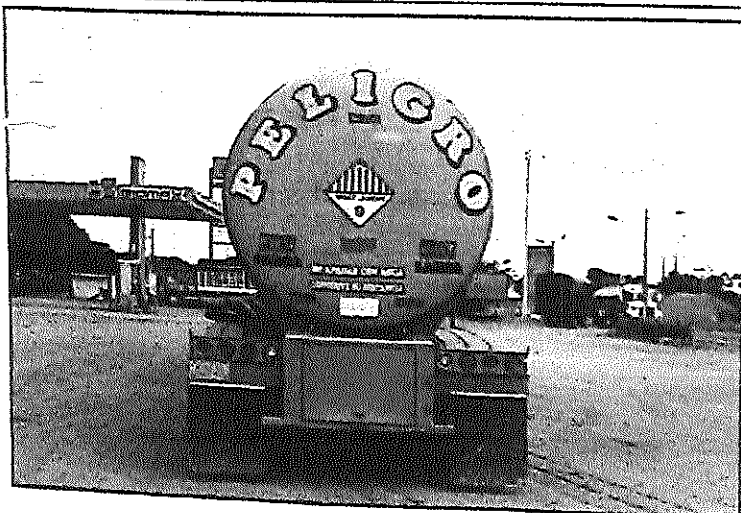
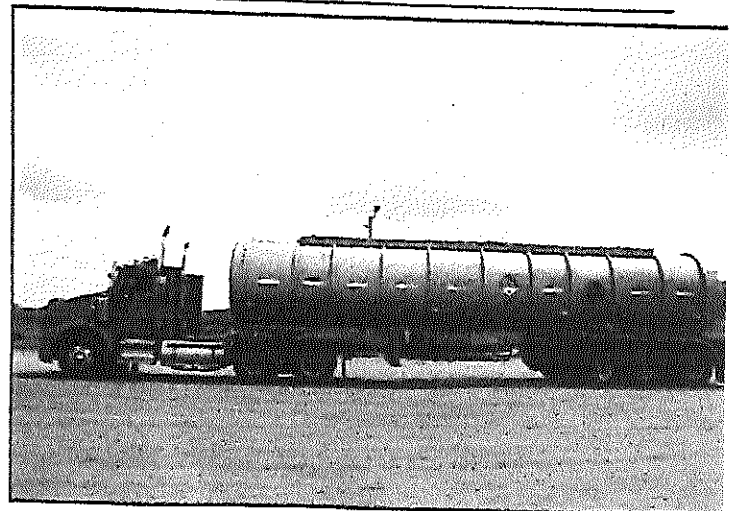
**IMÁGENES No 5-6 IMG 0051-IMG 0072 PLANOS GENERALES:** Seguida a las imágenes anteriores, se continúa con la fijación fotográfica del automotor, donde se observa la parte trasera y el costado lateral izquierdo, donde se parecía un golpe en el área de llantas del remolque.

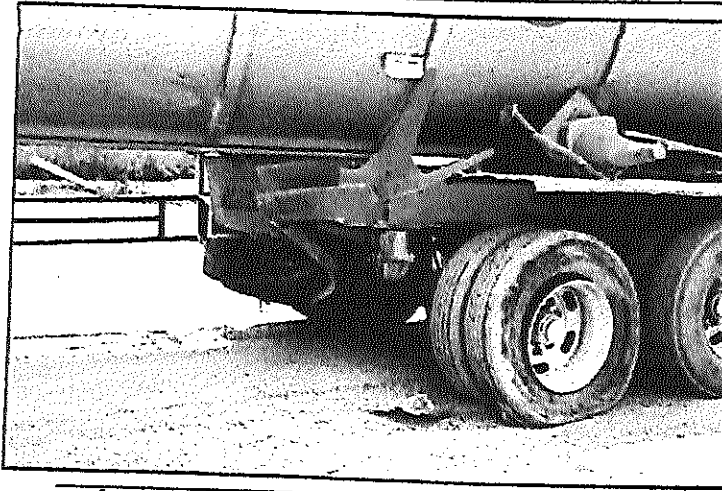
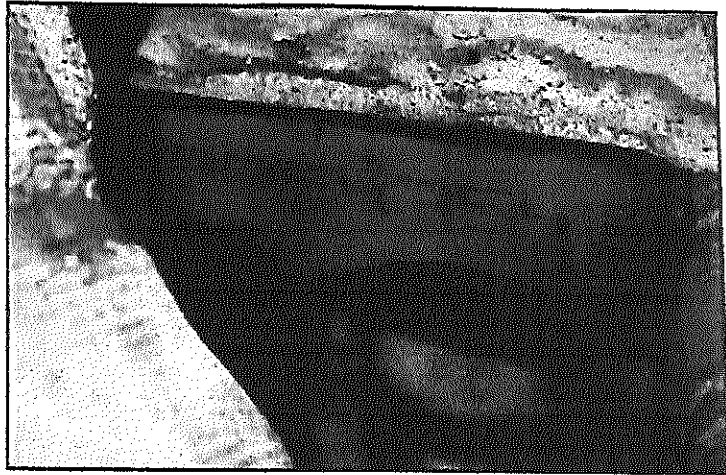
**IMÁGENES No 7-8 IMG 0074-IMG 0059 PLANOS GENERALES:** Las imágenes dejan observar el sector del remolque donde se aprecia un golpe en su carrocería y el área de las llantas, así mismo se realiza la fijación fotográfica del serial de motor del automotor, donde por espacio se trata de realizar fijación de dicho serial con un grado de dificultad debido al espacio reducido que hay para realizar dicha actividad, serie de números 79543543.

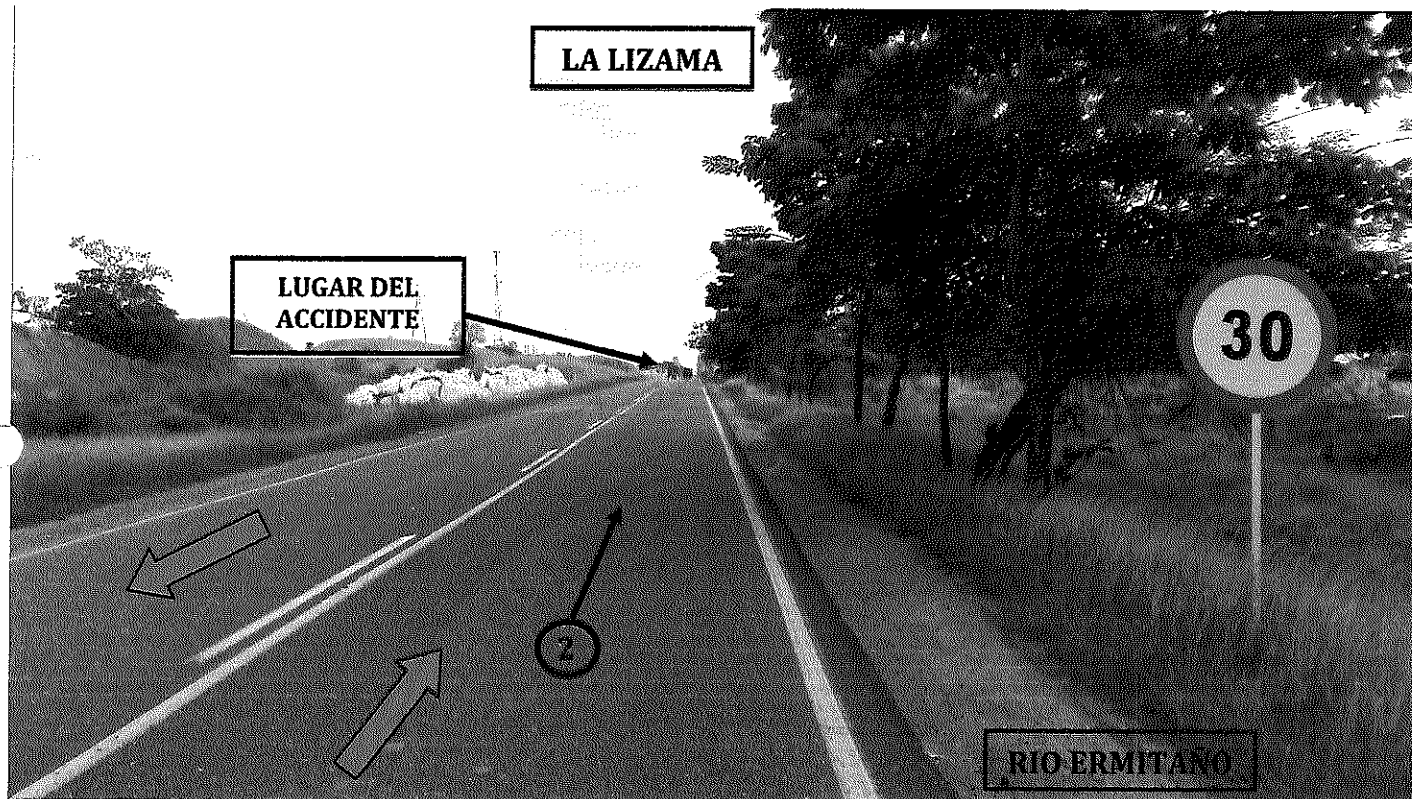
##### FOTOGRAFÍA N°. 1 (Panorámica)

Fotografía tomada en sentido vial Río Ermitaño – La Lizama a una distancia de 250 metros aproximadamente del sitio donde ocurrió el accidente, se observa claramente la presencia de vehículos de carga en el lugar de ocurrencia de los hechos y las características de la vía, tramo de vía, recta con pendiente, con bermas en ambos sentidos, doble línea central, segmentada en sentido Lizama – Río Ermitaño y continua en sentido contrario, color amarillo que delimitan los carriles de circulación, líneas de borde continuas, color blanco que delimitan la calzada, se muestra sentido vial (flechas rojas) y sentido vehicular (flecha negra), señal vertical reglamentaria SR-30 que indica la velocidad máxima en ese tramo vial.

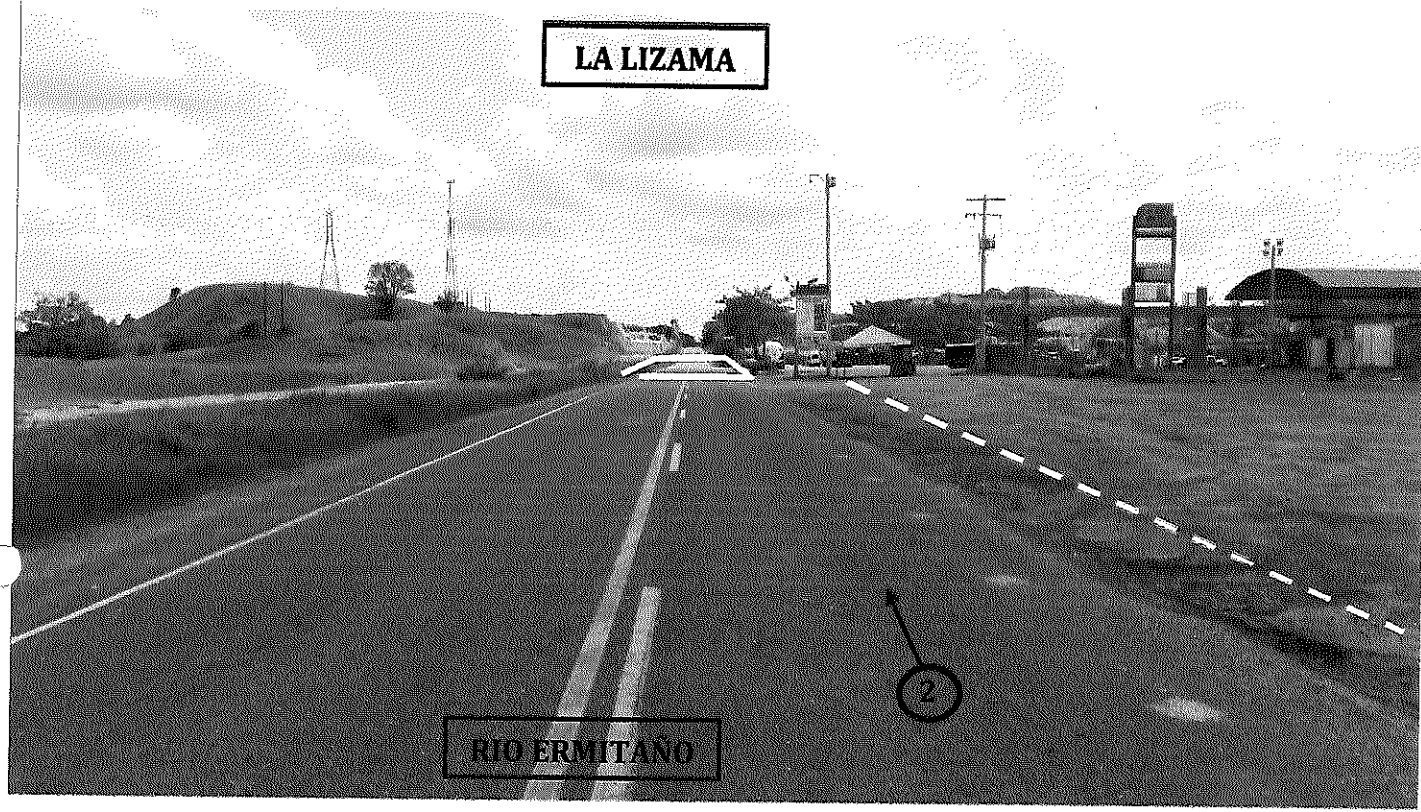
**FOTOGRAFÍA N°. 2 (Panorámica)**

Fotografía tomada en sentido vial Rio Ermitaño - La Lizama, se observan las características de la vía, tramo de vía, recto sin pendiente, con bermas en ambos sentidos, doble línea central, segmentada en sentido Rio Ermitaño - La Lizama y continua en sentido contrario, color amarillo que delimitan los carriles de circulación, líneas de borde continuas, color blanco que delimitan la calzada, línea lado derecho poco visible, sentido vehicular (flecha negra), línea blanca segmentada que muestra todo el espacio que existe al costado derecho de la calzada en sentido vial Rio Ermitaño - La Lizama lugar que se pudo utilizar para evitar la colisión entre vehículos, cuadro color blanco que indica el área de conflicto.

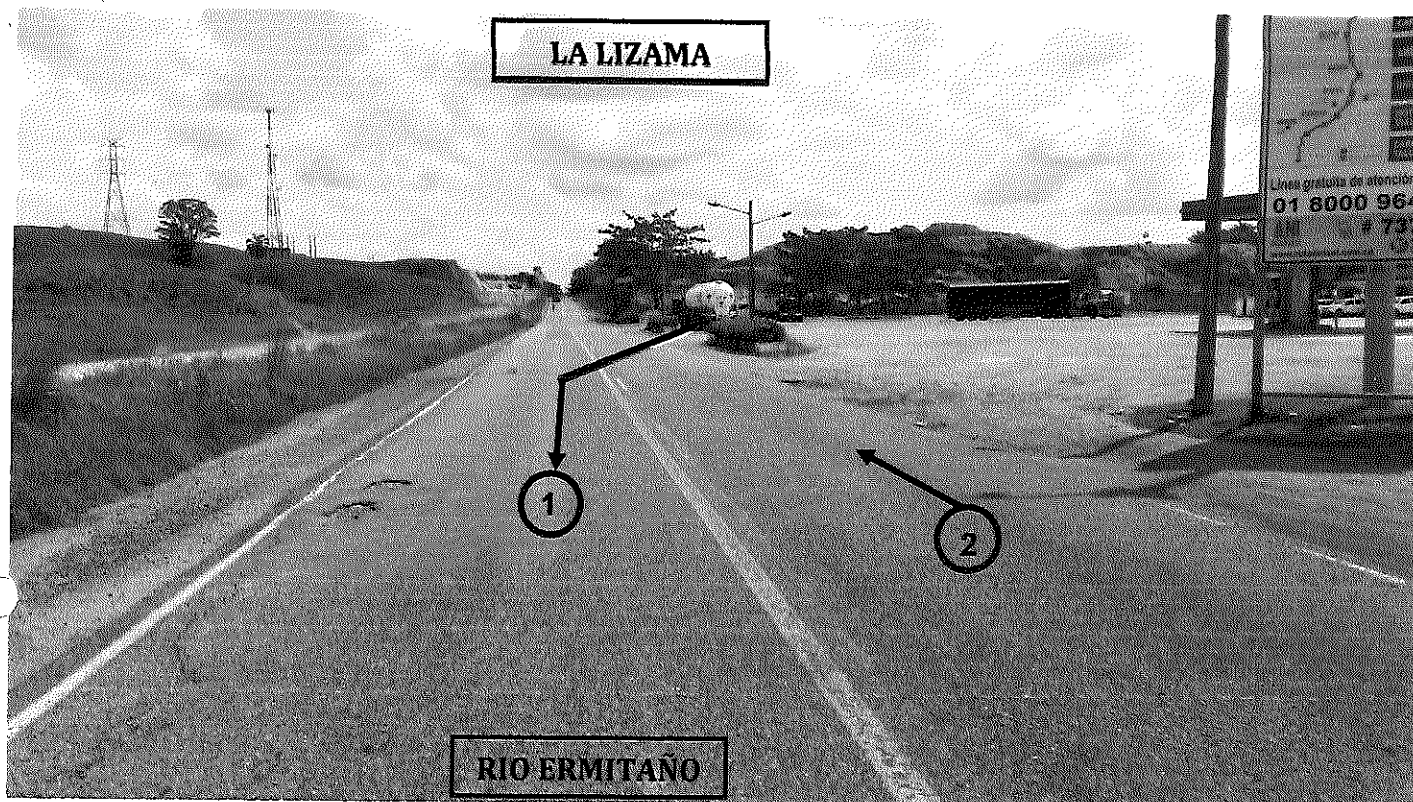
**FOTOGRAFÍA N° 3 (Plano General)**

Fotografía tomada en sentido vial Río Ermitaño - La Lizama, se observan las características de la vía, tramo de vía, recto sin pendiente, con bermas en ambos sentidos, doble línea central, segmentada en sentido Río Ermitaño - La Lizama y continua en sentido contrario, color amarillo que delimitan los carriles de circulación, líneas de borde continuas, color blanco que delimitan la calzada, línea lado derecho poco visible, flechas negras que indican que el participante N° 1 vehículo tractocamion de placas SXS755 Salía del parqueadero el hato ingresando a la calzada para tomar el carril derecho en sentido Lizama - Río Ermitaño y el participante N° 2 vehículo campero de placas MWQ 198 se movilizaba en sentido vial Río Ermitaño - La Lizama.

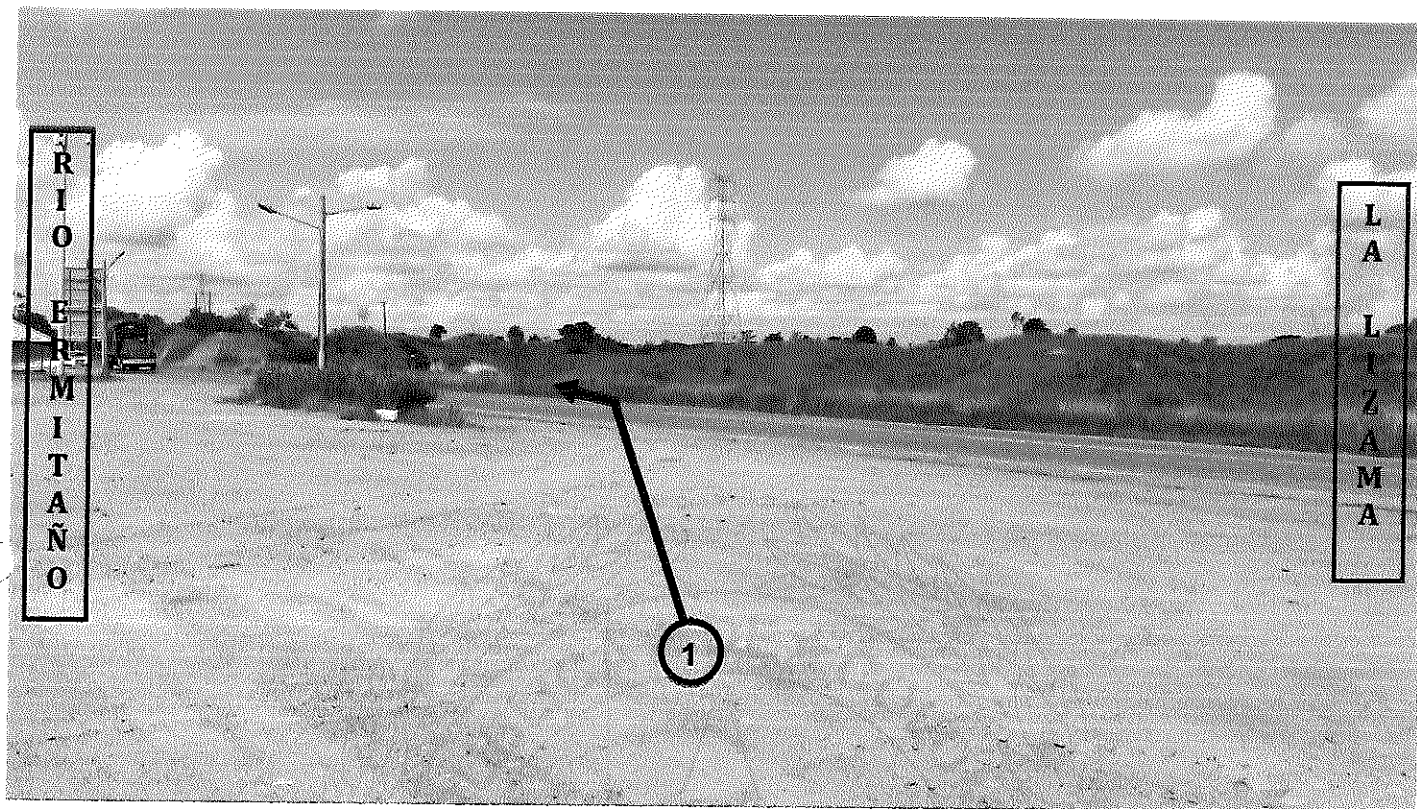
**FOTOGRAFÍA N°. 4 (Plano General)**

Fotografía tomada desde la salida del parqueadero el hato, utilizada por el conductor del vehículo N° 1 tractocamion de placas SXS 755, para su ingreso a la calzada como se observa la trayectoria según flecha negra, se evidencia una buena visual para el conductor.

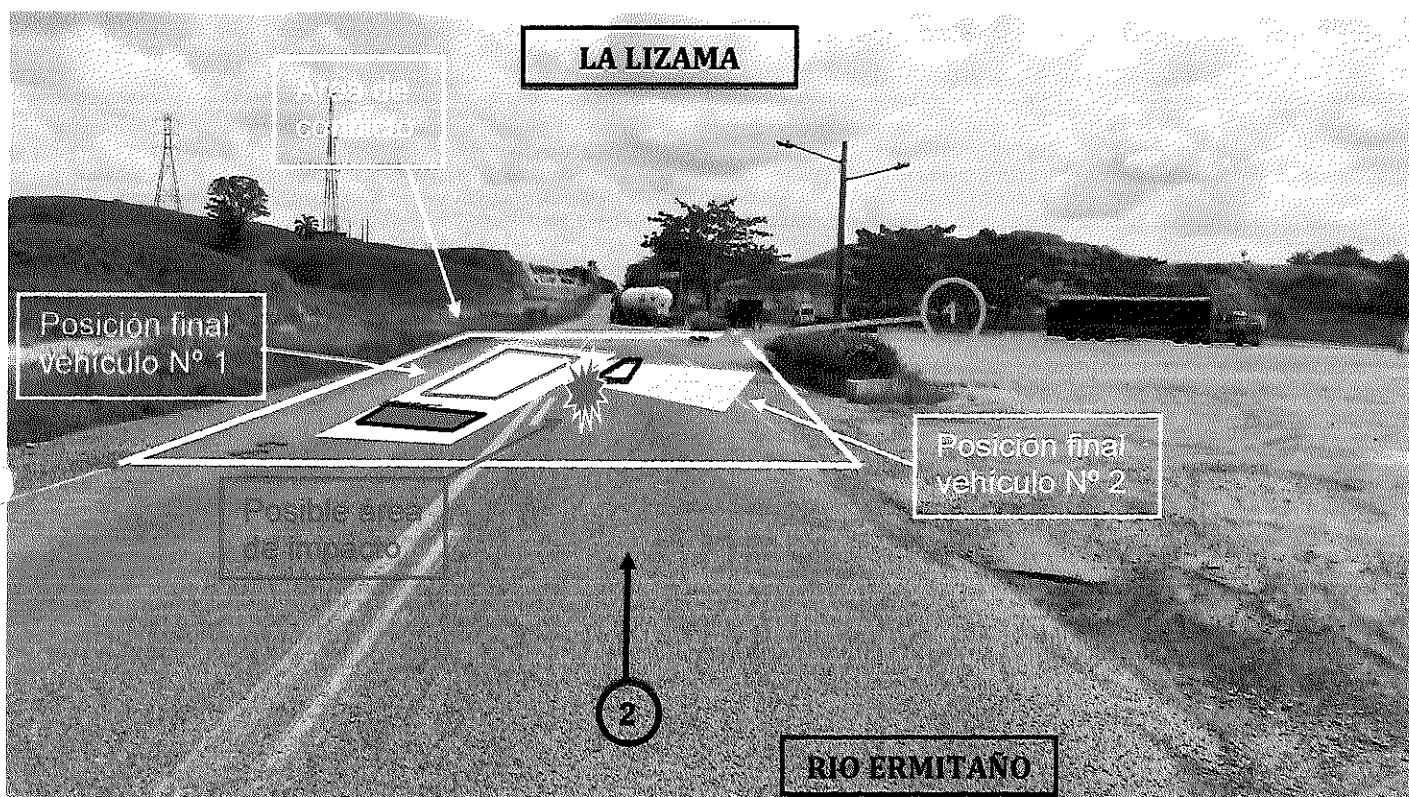
**FOTOGRAFÍA N°. 5 (Primer Plano)**

Fotografía tomada en sentido vial Río Ermitaño – La Lizama, donde se observa cuadro blanco que indica el área de conflicto, posible área de impacto, flecha negra que indica trayectoria del vehículo N° 2 campero de placas MWQ 198, flecha verde que indica trayectoria del vehículo N° 1 tractocamion de placas SXS 755, posición final vehículo N° 1 y vehículo N° 2.

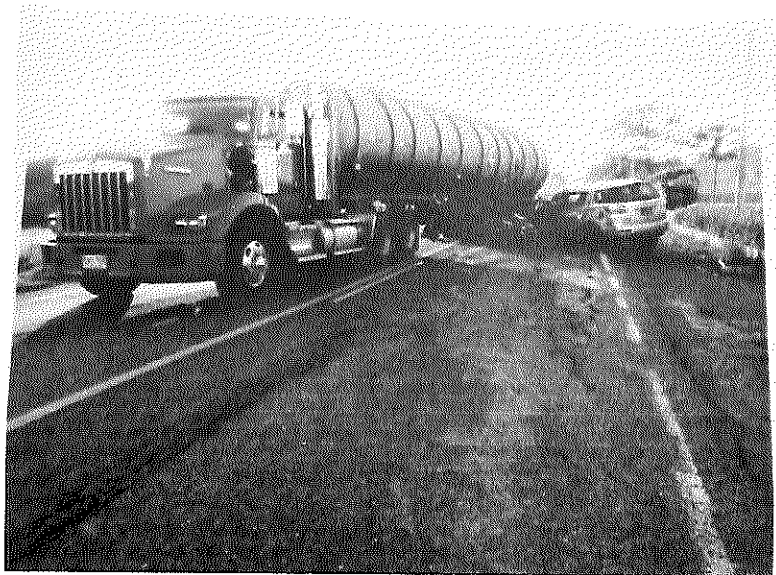
En la fotografía aportada dentro de las diligencias álbum fotográfico realizado por el personal que atendió los actos urgentes, se puede verificar que es congruente a lo fijado en el croquis descriptivo, de igual forma se puede apreciar posición final del vehículo clase tractocamion el cual se encuentra ubicado más del 80% sobre su carril de circulación, posición final del vehículo campero el cual se encuentra de posición transversal sobre su carril y parte de la berma en sentido vial Rio Ermitaño - La Lizama, se puede apreciar que el asfalto se encontraba seco como se describe en el informe policial de accidentes de tránsito y se puede apreciar que el tramo vial se encontraba en regular estado (fisuras sobre la capa asfáltica).

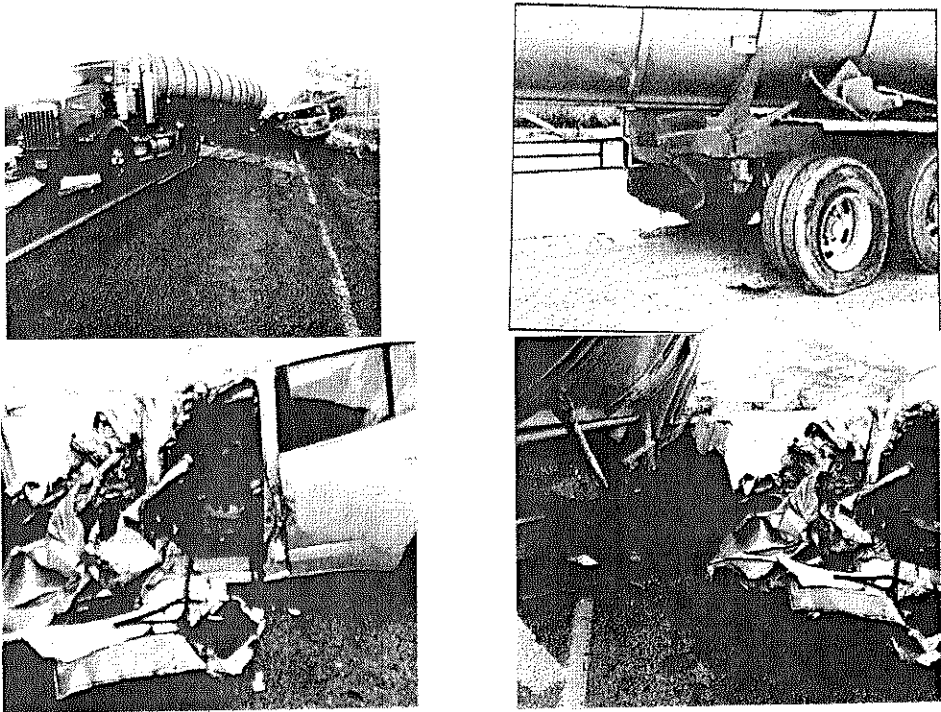
Imagen 3. Registro fotografico de la escena final de los hechos con los vehuclos involucrados y la evidencia fisica reportada.

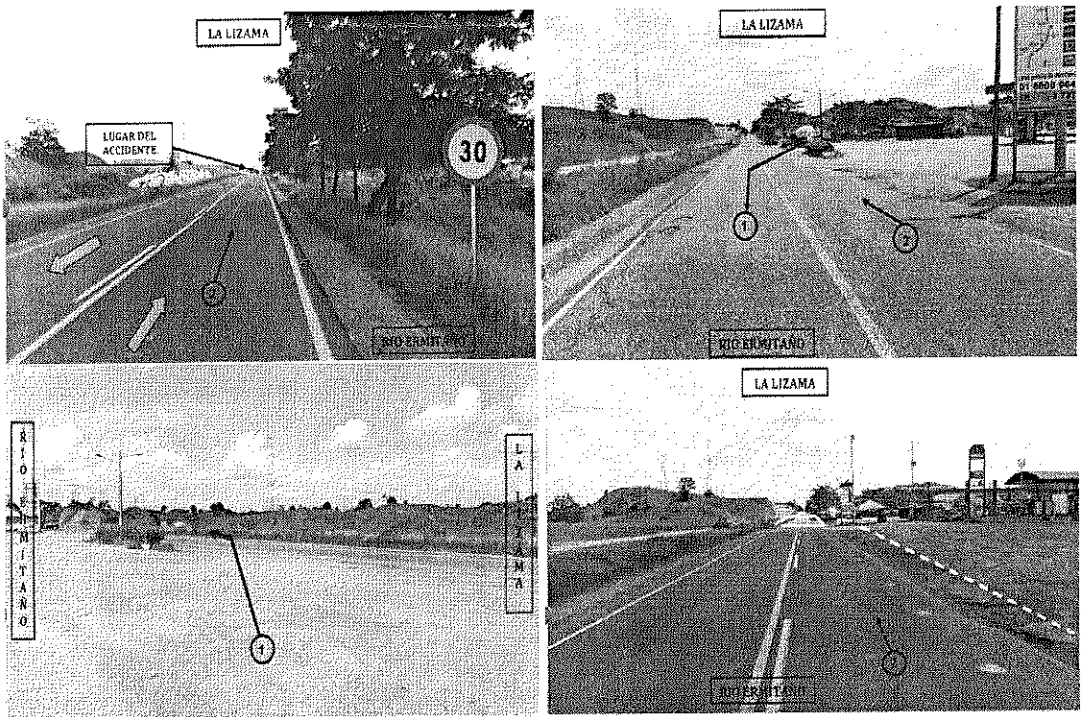
Imagen 4. Registro fotografico del tramo de via donde ocurrieron los hechos.

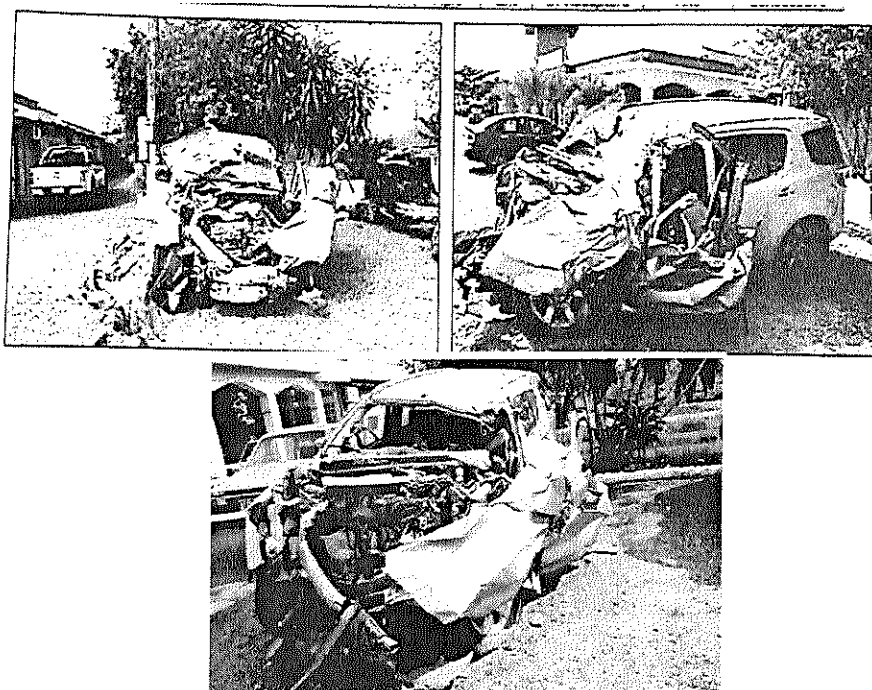
Imagen 5. Registro fotografico de los daños sufridos por el vehículo campero.

Daños: Los daños presentados por el campero están descritos en el informe de "INSPECCION MECANICA" (F – 156), donde se referencia lo siguiente: Estado de funcionamiento no se pudo encender debido al golpe, sistema de frenos no se puede observar debido al golpe ("aparentemente sus pastillas del freno se observan en perfecto estado"). Sistema de luces no se puede observar debido al golpe. Sus llantas se encuentran en perfecto estado para su buen funcionamiento, exceptuando su llanta delantera izquierda, la cual se encontró pinchada debido al golpe. DAÑOS: Panorámico, capo, persiana, puerta izquierda, guardabarros izquierdo, guardabarro derecho, caja de dirección, partes del motor que no se pudieron observar, batería, caja fusilera, cabina, caja de velocidades, radiador (Vehículo se da como pérdida total).

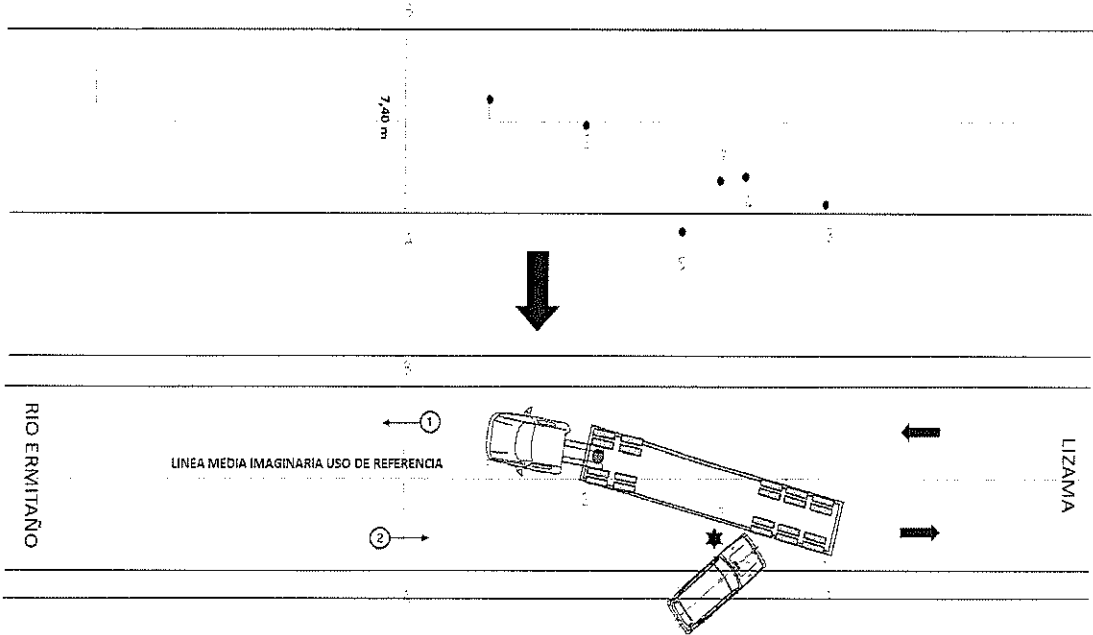
Imagen 6. Reconstruccion a escala del croquis, segun medidas reportadas en el mismo.

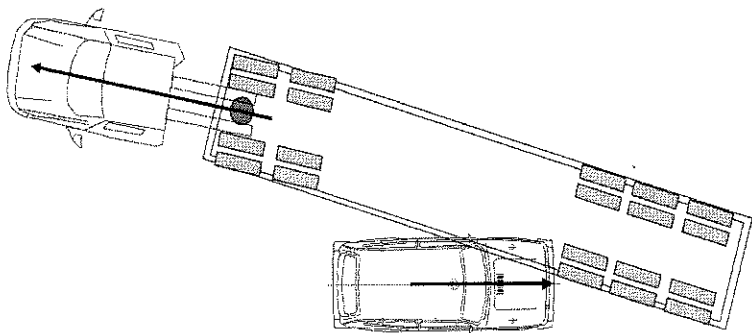
Imagen 7. Posicion relativa de impacto.

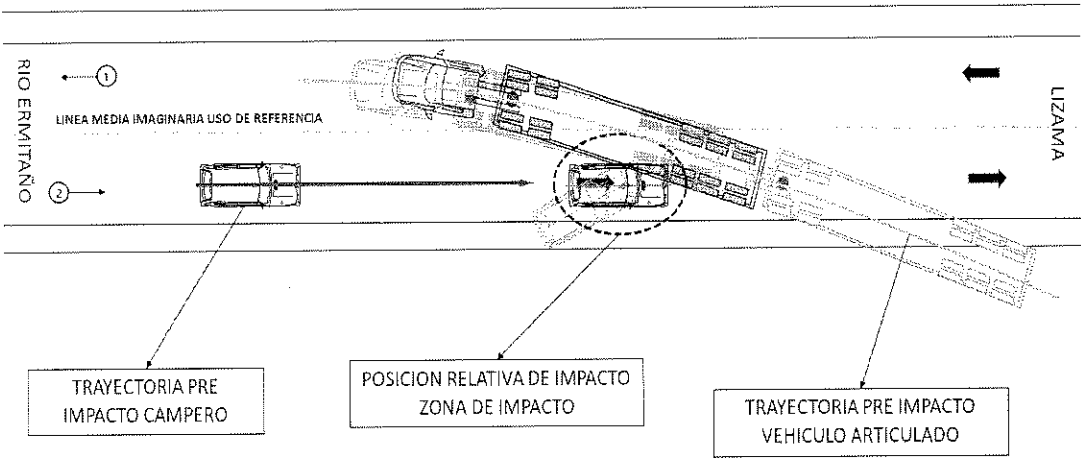
Imagen 8. Secuencia general del accidente (zona de impacto).
