ESCRITO DE ACUSACIÓN

EL DÍA 11 DE JUNIO DE 2010 A LAS 10:40 APROXIMADAMENTE, EN EL KILÓMETRO 10+850 VÍA PÚBLICA QUE DE BUCARAMANGA CONDUCE A SAN ALBERTO (CESAR) POR DONDE SE DESPLAZABAN LOS VEHÍCULOS GRÚA DE PLATAFORMA DE LA CONCESIÓN AUTOPISTAS DE SANTANDER, MARCA CHEVROLET NPR MODELO 2009 DE PLACAS SPM 133, CONDUCIDO POR CÉSAR GÓMEZ SÁNCHEZ EN SENTIDO BUCARAMANGA - SAN ALBERTO Y EL VEHÍCULO MARCA REANULT 12 MODELO 1979 DE PLACAS KDC640 CONDUCIDO POR CARLOS HUMBERTO GAONA MARTÍNEZ EN SENTIDO SAN ALBERTO-BUCARAMANGA, QUIEN FUE IMPACTADO CON LA PARTE LATERAL IZQUIERDA DE LA GRÚA DE PLATAFORMA QUE MOMENTOS ANTES AL TOMAR UNA CURVA REALIZA UN MOVIMIENTO CENTRÍFUGO AL DISEÑO DE LA VIA Y PIERDE EL CONTROL DEL AUTOMOTOR INVADIENDO EL CARRIL CONTRARIO Y AL REALIZAR LA MANIOBRA PARA VOLVER A SU CARRIL SE PRODUCE EL IMPACTO CON LA PARTE LATERAL IZQUIERDA DEL CAMIÓN CON EL VEHÍCULO RENAULT, SUFRIENDO LESIONES SU CONDUCTOR QUE LE PRODUJERON LA MUERTE Y ESTÁN DOCUMENTADAS EN EL INFORME PERICIAL DE NECROPSIA DEL SEÑOR GAONA MARTÍNEZ ASÍ: Handen CAUSA DE LA MUERTE: TRAUM CRANEOENCEFÁLICO SEVERO Y LUXO FRACTURA DE VÉRTEBRAS CERVICALES QUE PRODUJERON LA COMPRENSIÓN DEL TALLO CEREBRAL Y A SU VEZ L

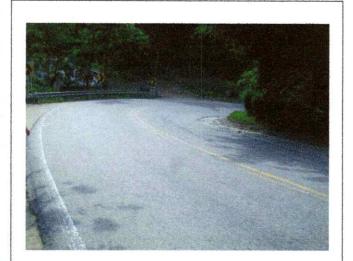
Fotografía No 1

Sentido vial Bucaramanga-San Alberto Km 10+ 580, tramo vial curvo, con peralte de 9.5, 4.2 y 9,5 %, pendiente descendente de 9 % y un radio de curva de 22, 69 y; 50 metros, con delineadores de curva en el costado izquierdo (ver plano)

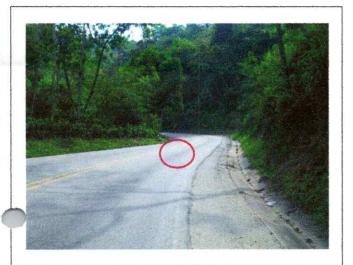
Fotografía No 3

Sentido San Alberto-Bucaramanga. Tramo vial con curva y contra curva. Área de impacto en el centro de la calzada más inclinado hacia el carril derecho, con pendiente ascendente. En los costados del tramo vial cuenta con zona vegetal, con poco campo de visión

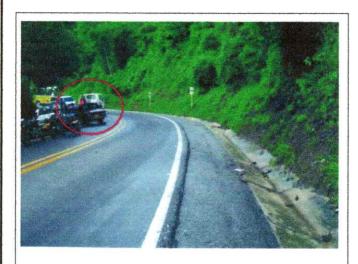
Fotografía No 5

Posición final del vehículo clase automóvil de placas KDC 640 en el carril izquierdo sentido San Alberto-Bucaramanga en forma transversal al sendero vial

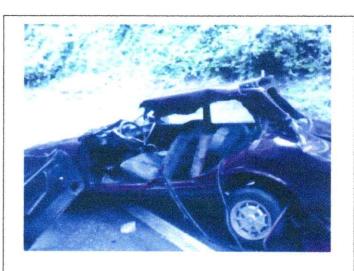
Fotografía No 6

Daños del vehículo: - Parte lateral izquierdo fractura del primer y segundo parar, ausencia de la puerta lateral trasera; desplazamiento de su posición normal de la puerta lateral

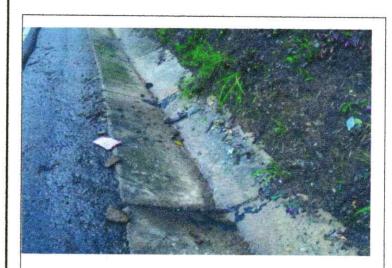
Fotografía No 1

Trozos de vidrio en la cuneta y talud de tierra en el costado derecho Sentido San Alberto-Bucaramanga

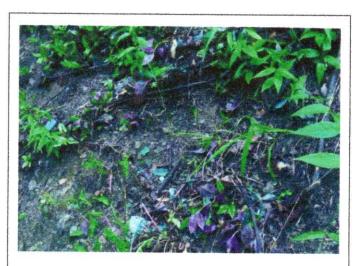
Fotografía No 2 Fotografía de Primer plano Residuos de vidrio en el costado derecho sentido San Alberto-Bucaramanga

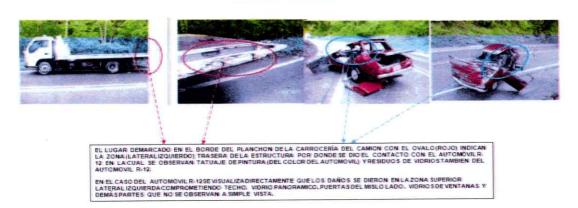
POSICION RELATIVA DE IMPACTO ENTRE El CAMION GREA Y EL AUTOMOVIL R-12
