De acuerdo con su amable solicitud estamos presentando el Avalúo Corporativo Comercial No. 033-2020, correspondiente al predio denominado Lote 46 Cabaña 46 Manzana El Laguito Ruitoque Golf Country Club del municipio de Piedecuesta, departamento de Santander, república de Colombia.

DATOS GENERALES DEL AVALÚO COMERCIAL No. 033-2020

Avalúo 033-2020

PREDIO LOTE 46 CABAÑA 46
MANZANA EL LAGUITO RUITOQUE
GOLF COUNTRY CLUB
MUNICIPIO DE PIEDECUESTA
DEPARTAMENTO DE SANTANDER
REPÚBLICA DE COLOMBIA

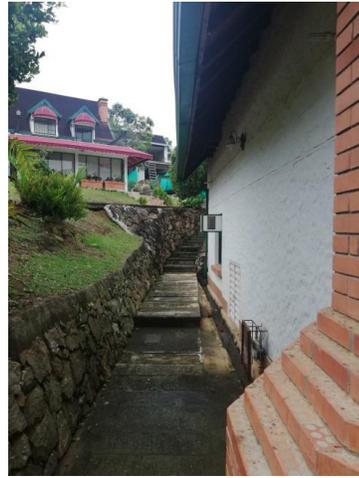
ACCESO POR UN COSTADO DESDE PARQUEADERO

ACCESO PEATONAL: Escaleras descubiertas, conducen desde el garaje hasta el acceso por la fachada opuesta

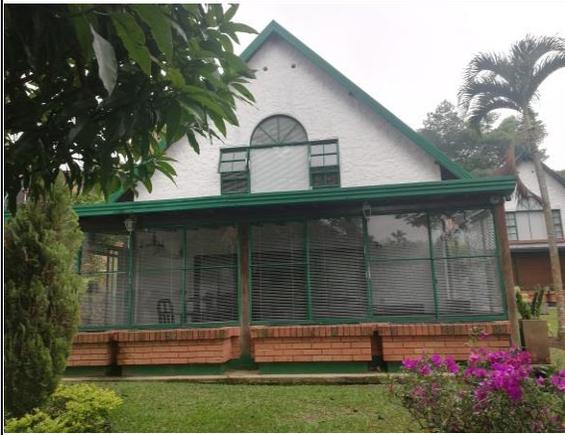
FACHADA PRINCIPAL Y ZONAS VERDES COMUNES

FACHADA: Muros en mampostería frisados, empastados y terminados en pintura

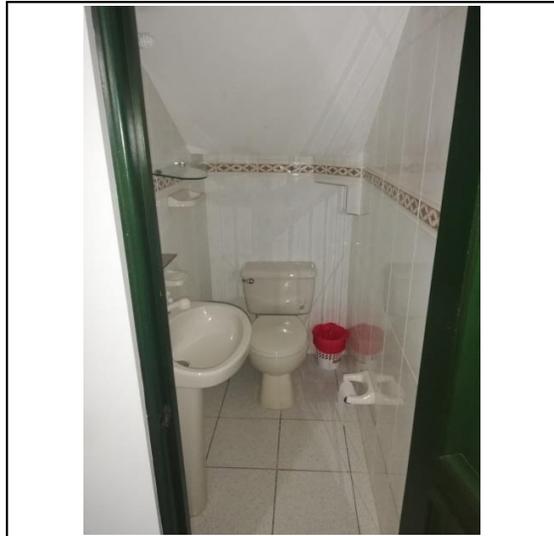
BAÑO SOCIAL PRIMER PISO BAJO ESCALERA

Baño social: En el hall de alcobas, bajo la escalera hacia el segundo piso. Consta de sanitario y lavamanos con accesorios e incrustaciones

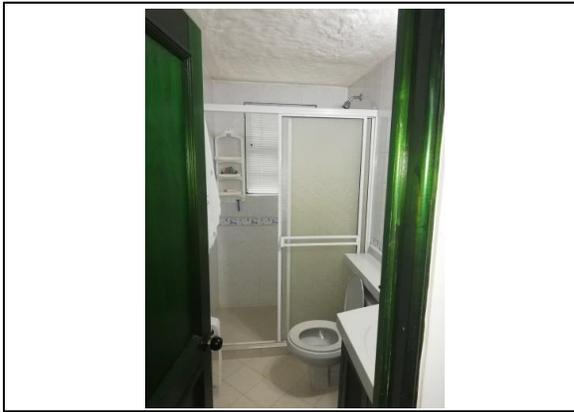
BAÑO HABITACIONES PRIMER PISO

Baño habitaciones del primer piso: En el hall de alcobas, consta de sanitario, lavamanos y ducha con accesorios e incrustaciones.

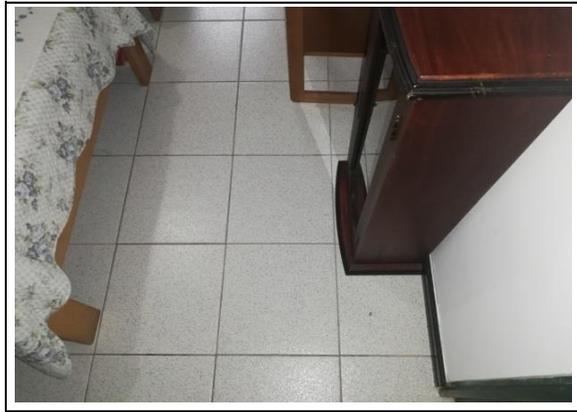
DETALLE PISOS GENERALES

PISOS: Pisos general de cerámica en primero y segundo piso, en el hall de segundo piso el piso es de madera.

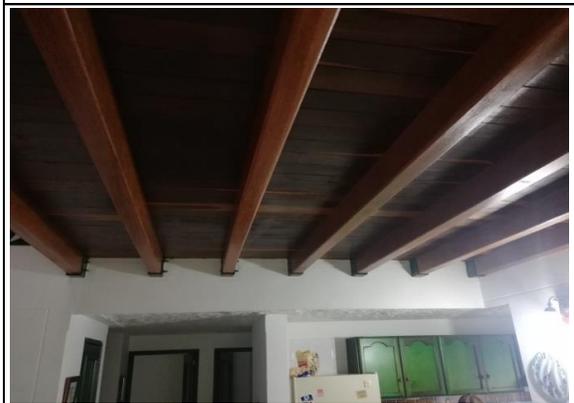
DETALLE ENTREPISO

ESTRUCTURA: Muros de carga, entrepiso en estructura de madera

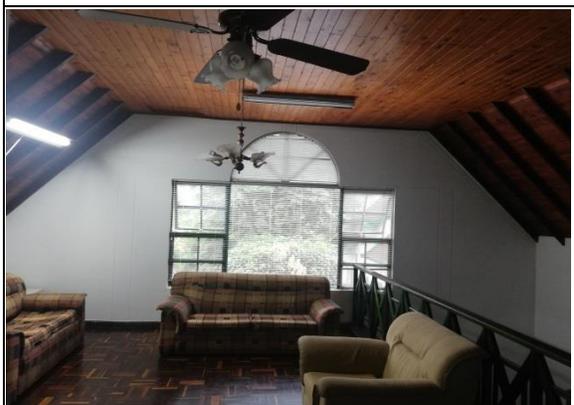
HALL SEGUNDO PISO Y CUBIERTA

CUBIERTAS: cubierta inclinada en teja de barro plana, sobre vigas, viguetas de madera y machimbre sobre habitación, y Hall en segundo piso y doble altura de la sala, acabado en friso rústico sobre habitaciones del primer piso

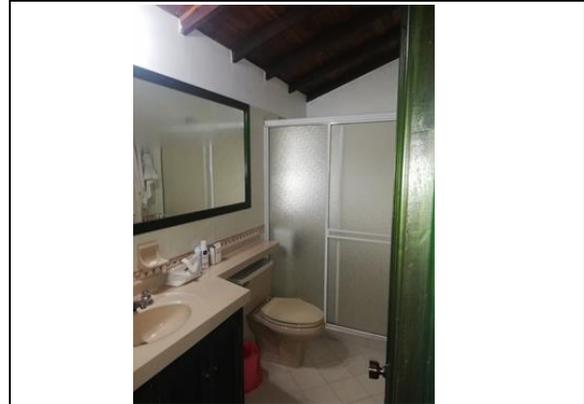
BAÑO HABITACIÓN PRINCIPAL

Hall de alcoba: Al terminar la escalera que viene del primer Habitación principal: Buena iluminación natural con closet y baño privado con sanitario, lavamanos y ducha con accesorios e incrustaciones.
