**DECLARATIVO VERBAL DE RCE // DEMANDANTE: CARMEN ELISA PEREZ HERNANDEZ Y OTRO // DEMANDANDO: MICHAEL ALEXANDER QUIROGA QUINTERO // RAD. No.: 2022-0003**

INFORME TÉCNICO - PERICIAL  
DE RECONSTRUCCIÓN FORENSE  
DE ACCIDENTE DE TRÁNSITO  
R. A. T<sup>®</sup> 2

VEHÍCULO No. 1: CAMIONETA, NISSAN MURANO, modelo 2018, color gris, placa EHK 125

INFORME No. 230233204-A

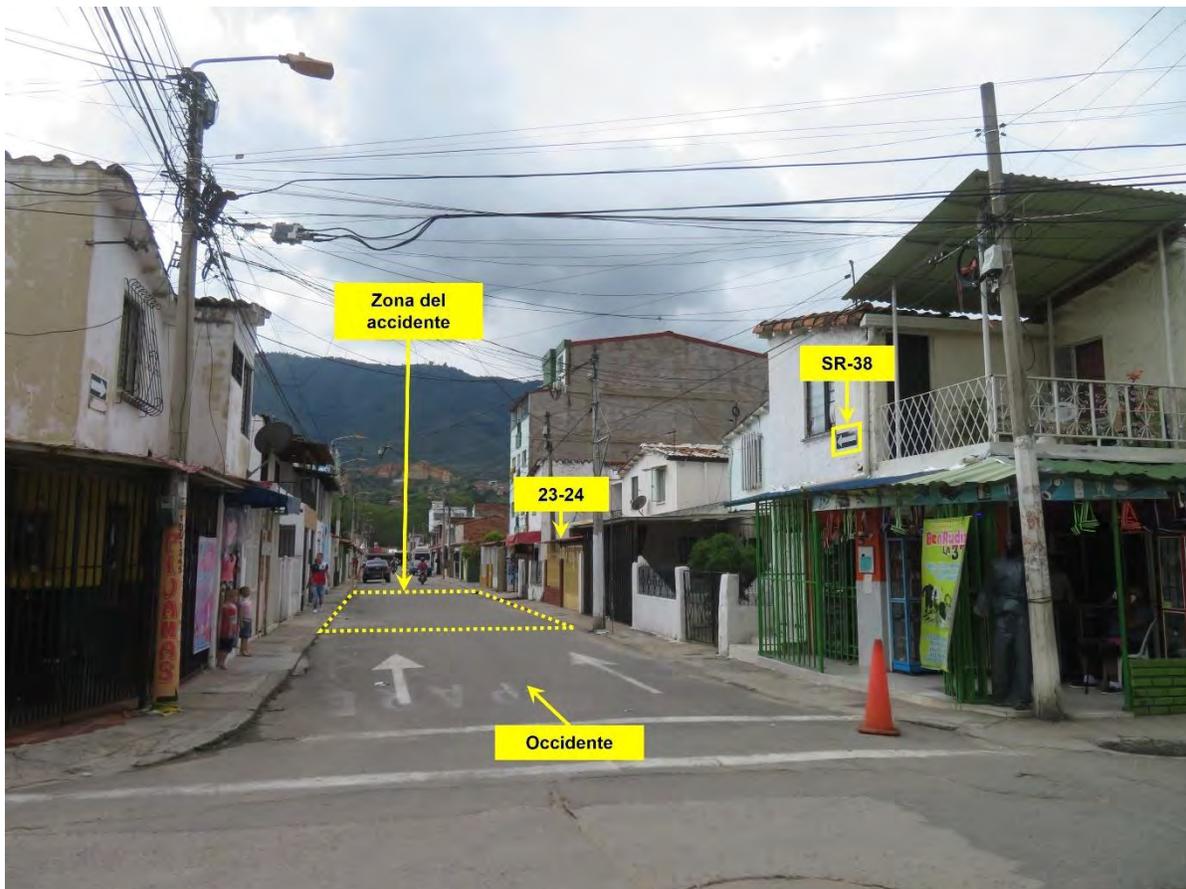
Fotografía No. 1 Panorámica: En esta fotografía, tomada en sentido oriente a occidente sobre la calle 37 desde la carrera 23, se observan las características generales de la vía y la zona del accidente. Se evidencian flechas de sentido vial, **cruce sendero peatonal y la leyenda "pare"**, además **señales de sentido único de circulación (SR-38)** en ambos costados de la vía. En este sentido de circulación se desplazaba la CAMIONETA.

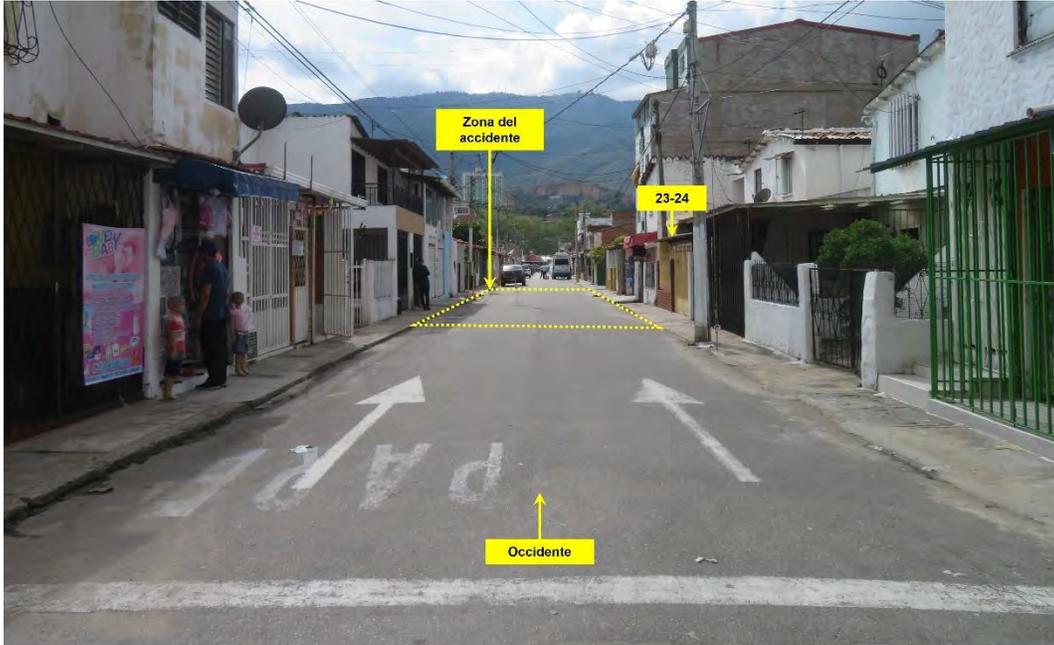
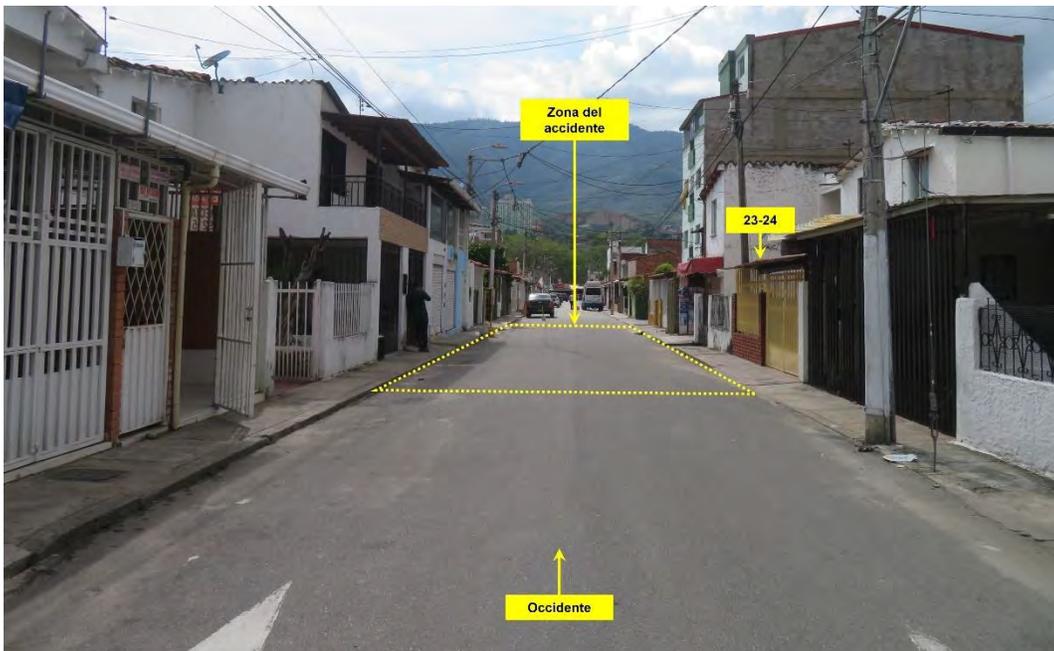
Fotografías No. 2 y 3 Panorámicas: En estas fotografías, tomadas en sentido oriente a occidente sobre la calle 37 al occidente de la carrera 23, se observan las características generales de la vía, se evidencia la demarcación de la calzada y la zona de ocurrencia del accidente. En este sentido de circulación se desplazaba la CAMIONETA.

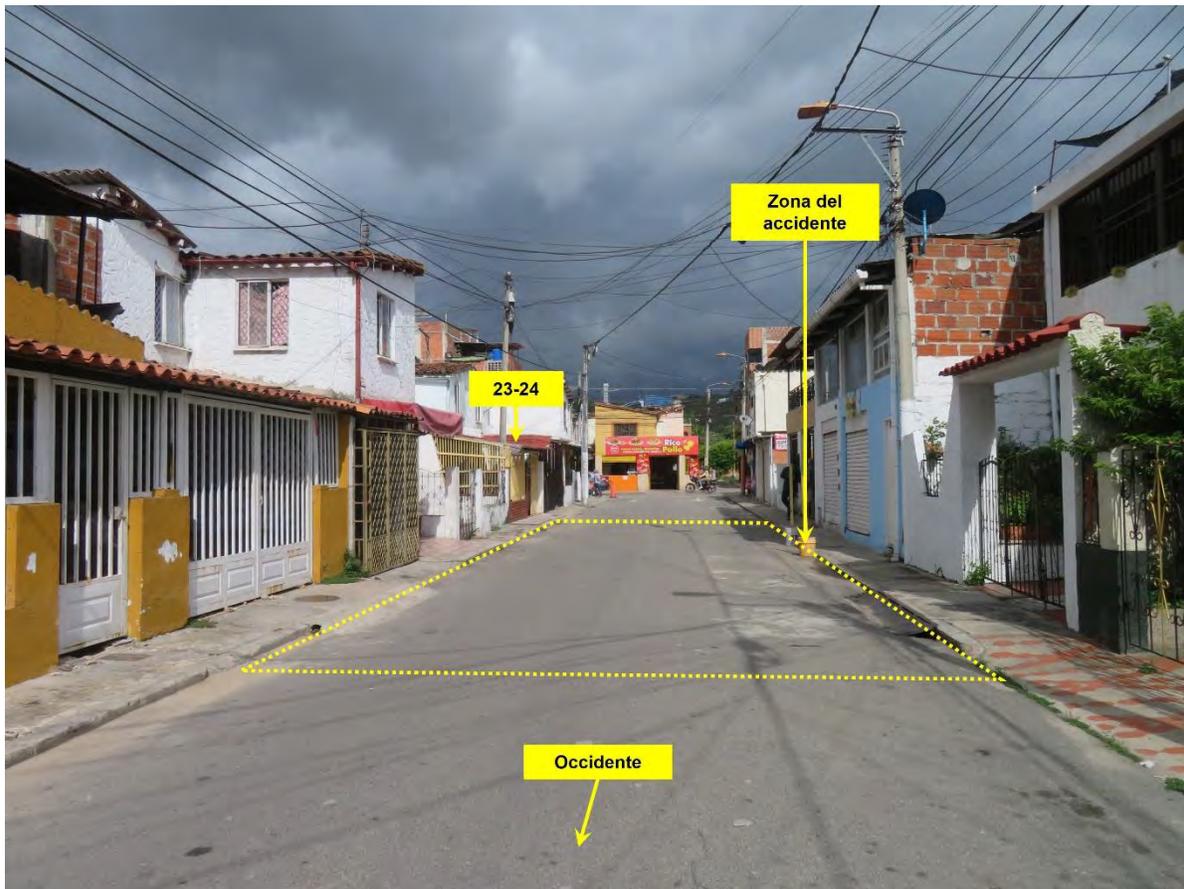
Fotografía No. 4 Panorámica: En esta fotografía, tomada en sentido en sentido occidente a oriente sobre la calle 37 al occidente de la carrera 23, se observan las características de la vía, el inmueble número 23-24 y la zona de ocurrencia del accidente. En este sentido de circulación se desplazaba la CAMIONETA.

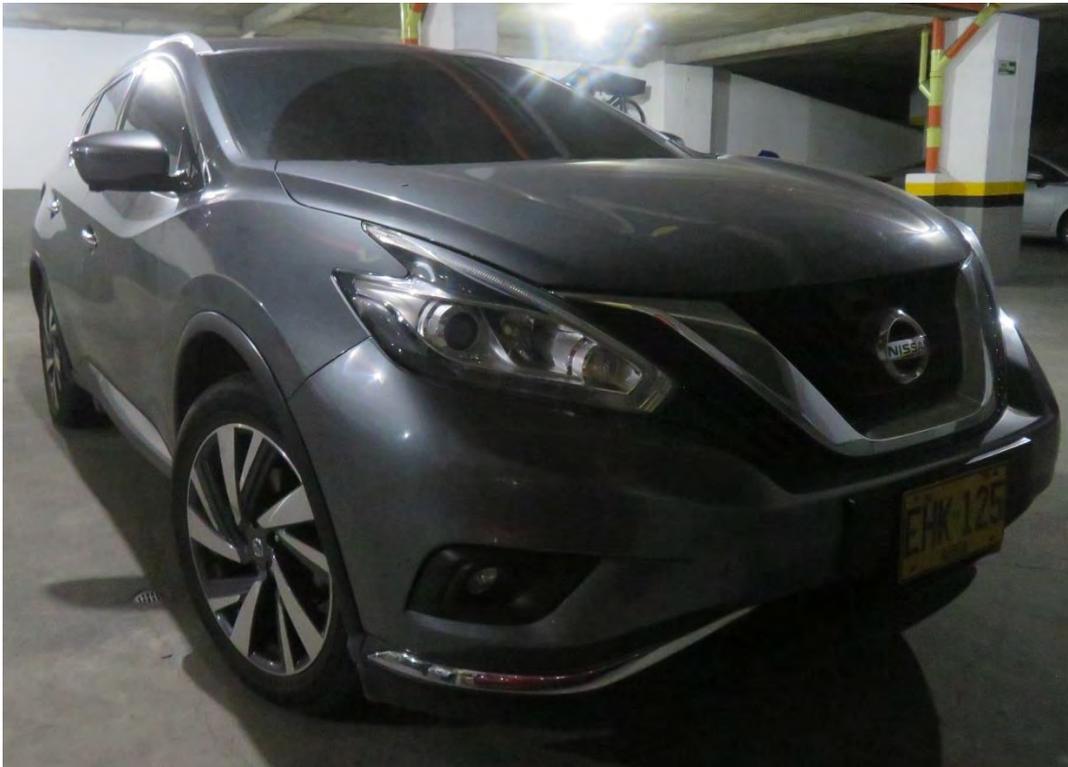
Fotografía No. 5 Plano medio: En esta fotografía, se observa el vehículo No. 1 involucrado en el siniestro motivo de investigación.

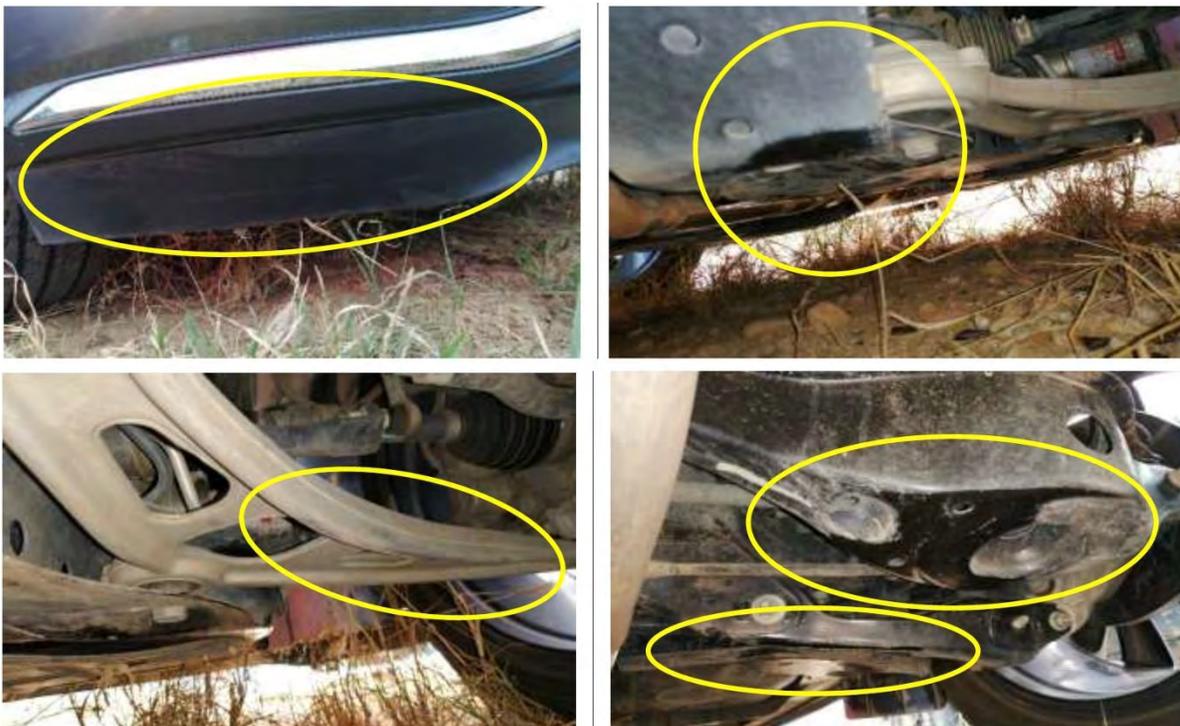
Imagen No. 6: En esta imagen se observan las fotografías de la página 5 del Informe investigador de laboratorio FPJ-13 - Experticio de valoración de daños a vehículos en accidentes de tránsito, donde se observan zonas de limpieza en la parte inferior de la CAMIONETA, específicamente en el babero que va sujeto al bomper tercio anterior derecho, en pechera que cubre debajo del motor tercio anterior derecho, sobre la esférica inferior anterior derecha y sobre la esférica inferior posterior lateral derecha.

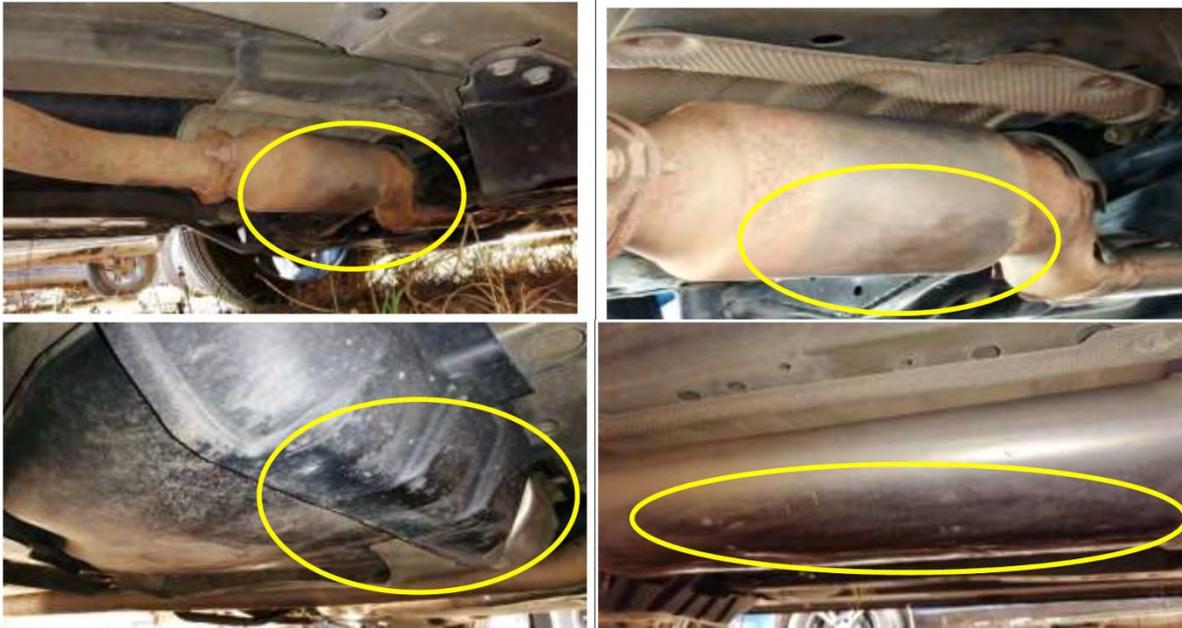
Imagen No. 7: En esta imagen se observan las fotografías de las páginas 5 y 6 del Informe investigador de laboratorio FPJ-13 - Experticio de valoración de daños a vehículos en accidentes de tránsito, onde se observan zonas de limpieza en la parte inferior de la CAMIONETA, específicamente en el tubo de gases, sobre el protector del depósito del combustible y sobre la bombona del tubo de gases.

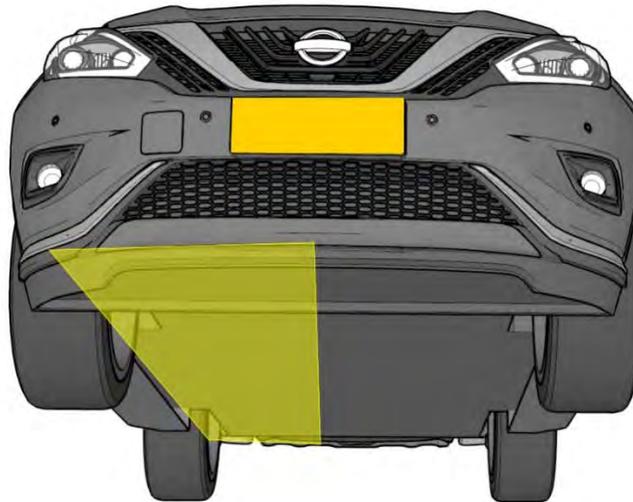
Imagen No. 8: En esta imagen se indica con el recuadro color amarillo la ubicación de las zonas de limpieza identificadas en la CAMIONETA.

- k) En el contorno de la CAMIONETA NO se evidenciaron daños o rastros de impacto contra algún objeto, solamente se observan limpiezas por debajo en el lado derecho.

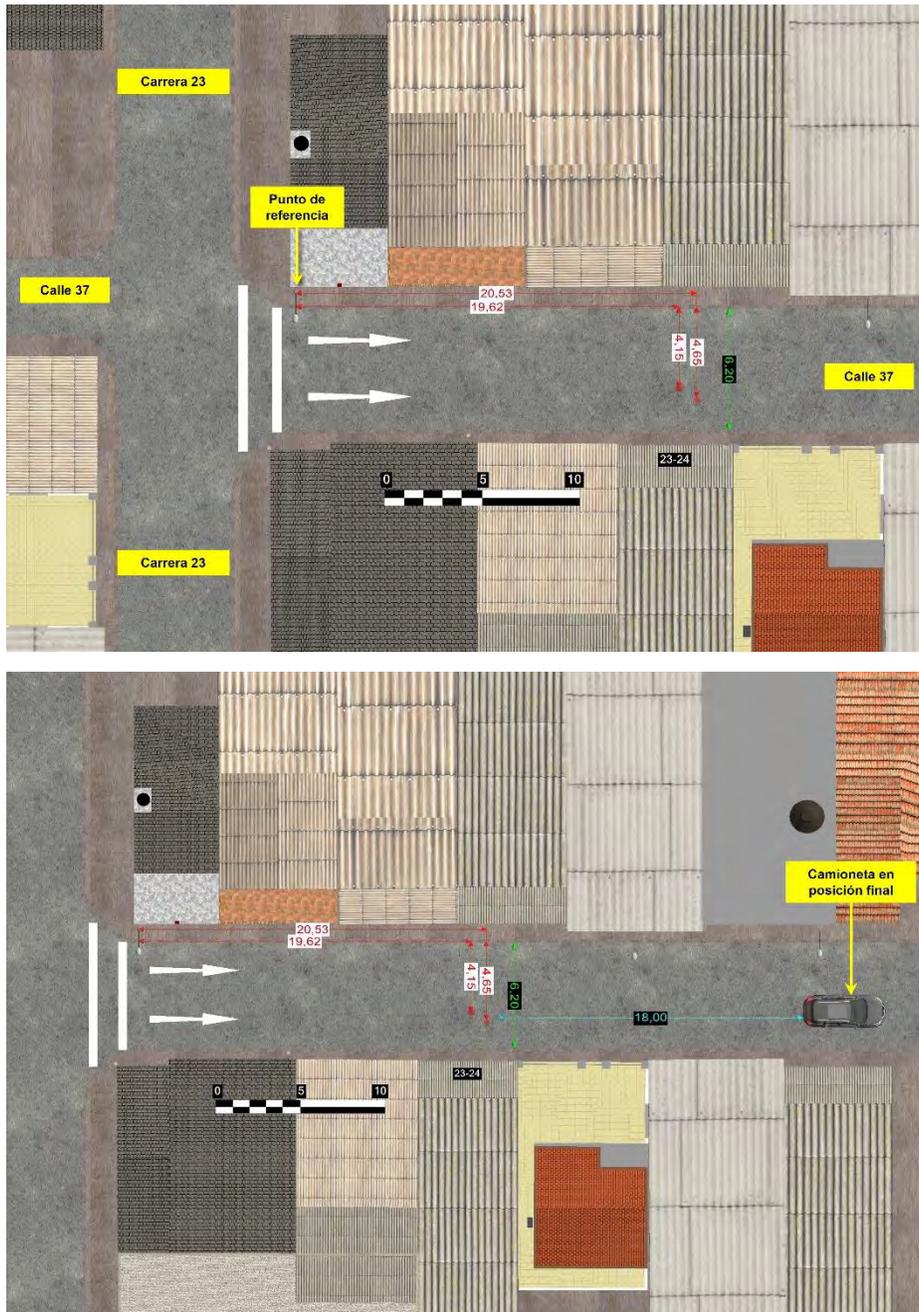
Imagen No. 10: En esta imagen se observa la vista en planta del bosquejo topográfico realizado a escala del lugar, elaborado en TRIMBLE FORENSICS REVEAL, en la que se muestra la ubicación de la evidencia física y el punto de referencia. La ubicación aproximada de la CAMIONETA en posición final se logró a partir de las fotografías y el plano a escala.

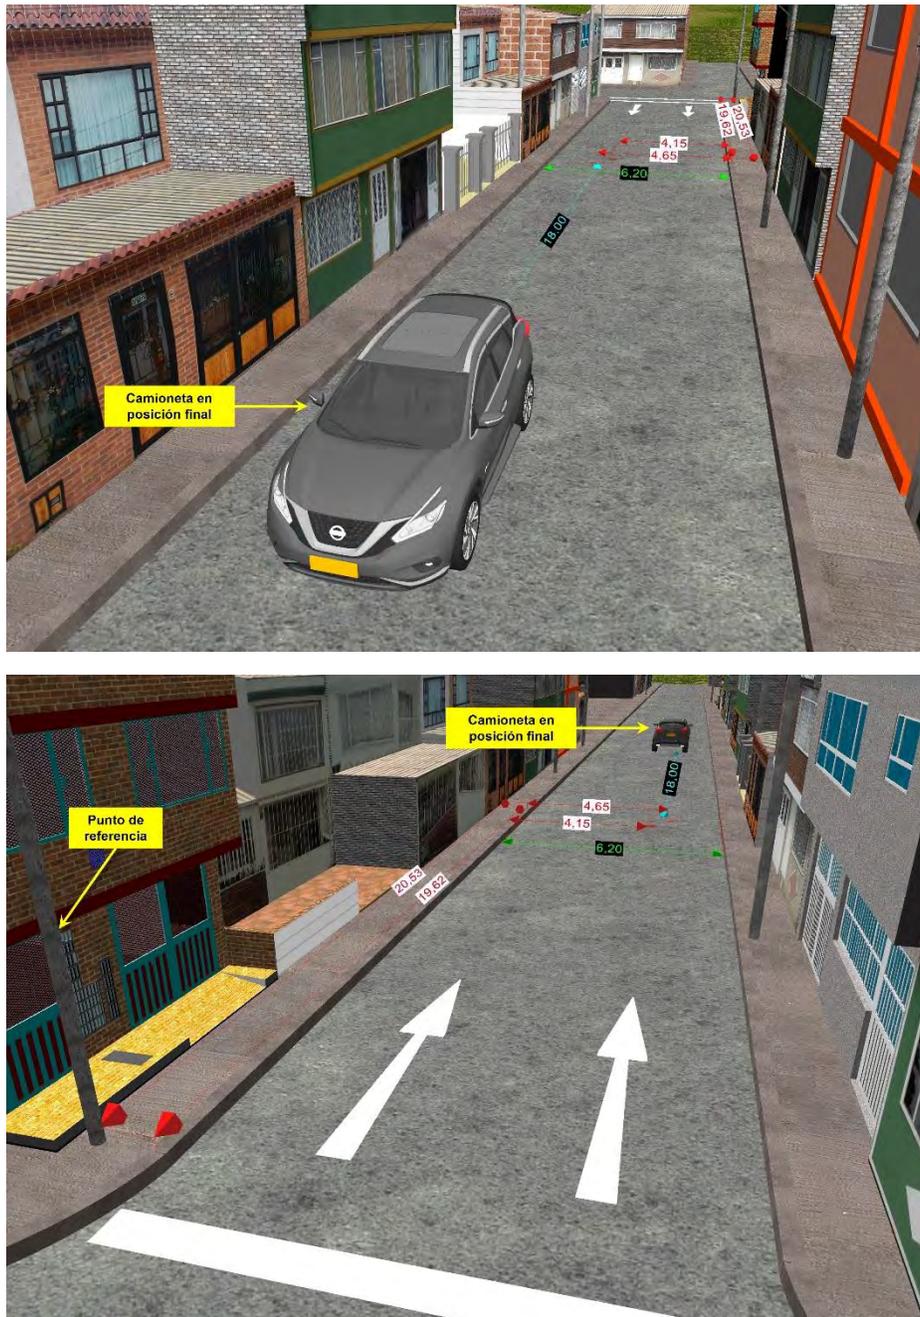
Imagen No. 11: En estas imágenes se observan dos vistas en 3D del bosquejo topográfico realizado a escala del lugar, elaborado en TRIMBLE FORENSICS REVEAL, en las que se muestra la ubicación de la evidencia física y el punto de referencia. La ubicación aproximada de la CAMIONETA en posición final se logró a partir de las fotografías y el plano a escala

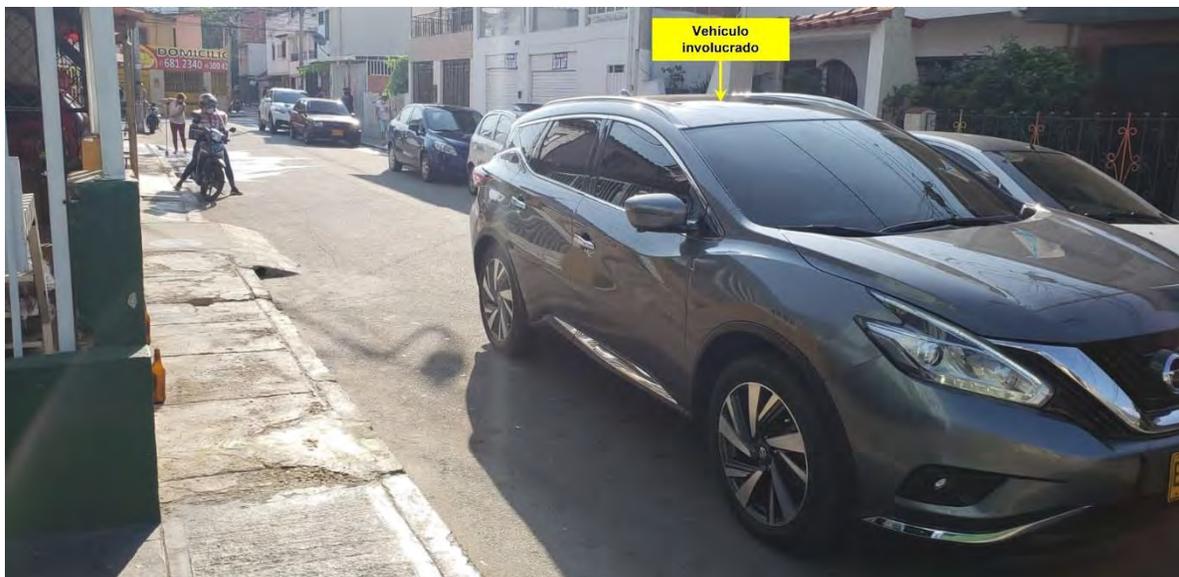
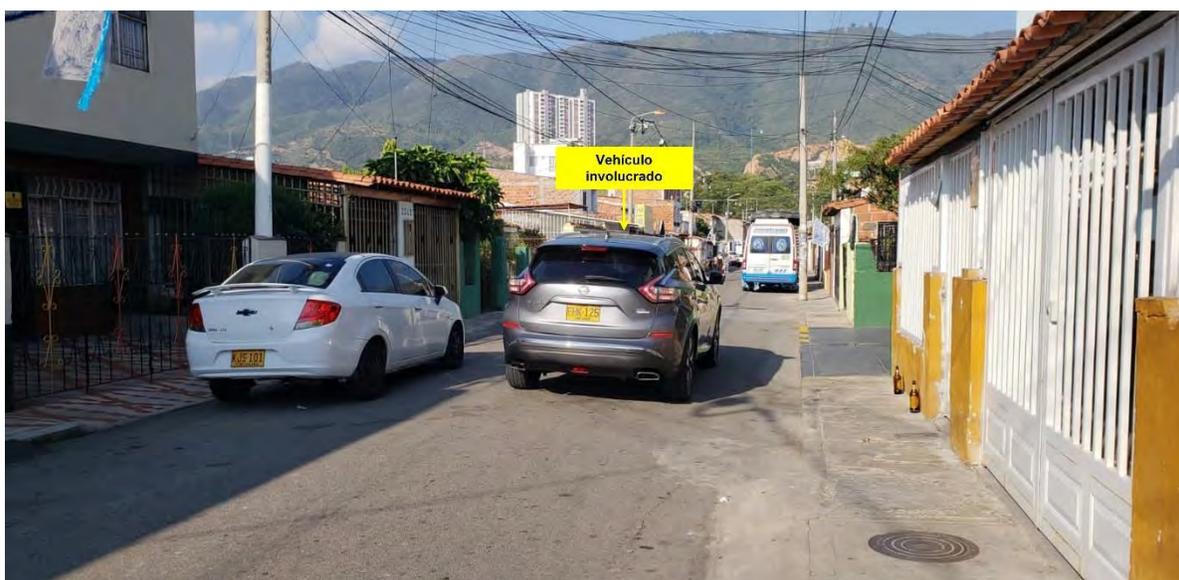
Fotografías No. 6 y 7 Plano general: En estas fotografías, tomadas el día de los hechos, se observa la CAMIONETA en posición final.

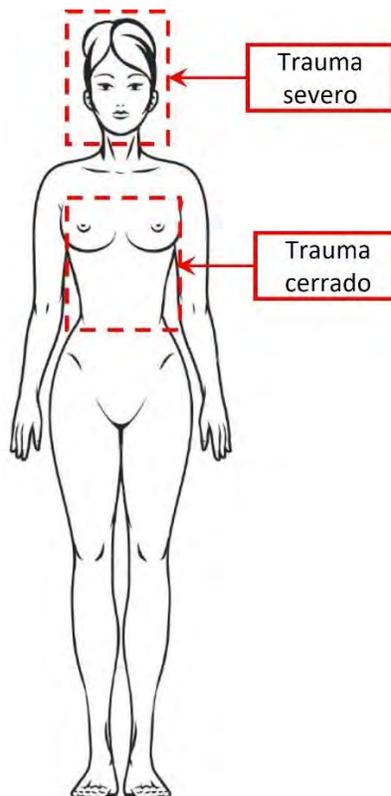
Imagen No. 12: En esta imagen se observa la ubicación de las lesiones de la PEATÓN.

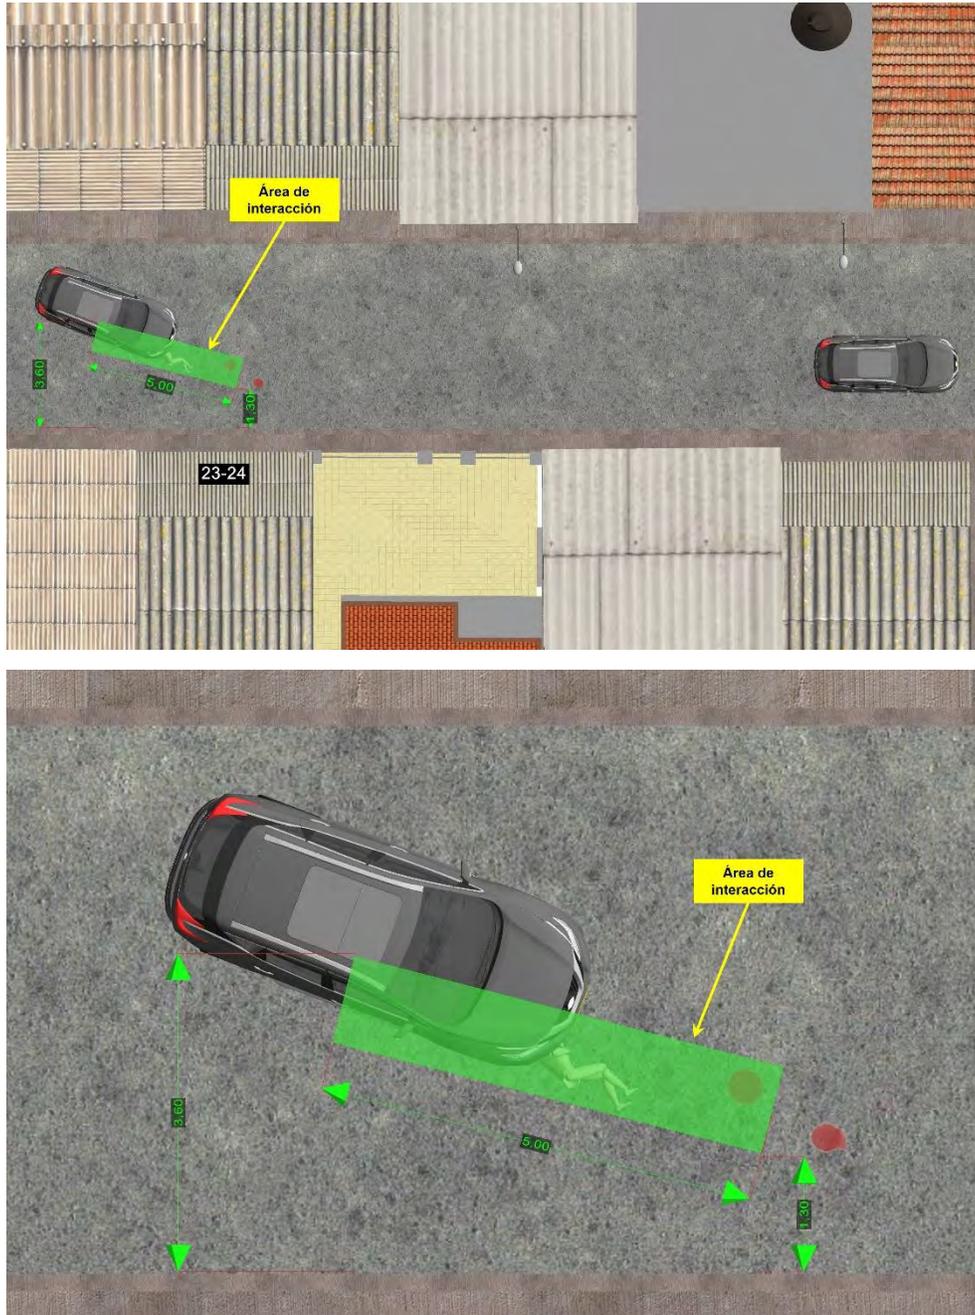
Imagen No. 13: En estas imágenes se observa en vista en planta el área de interacción CAMIONETA – PEATÓN, debe tenerse en cuenta que se desconoce la orientación de la persona en ese momento. El área de color verde de 5,0 x 1,0 m, indica que la interacción se presenta en cualquier punto de esta área.

Teniendo en cuenta los rastros de limpieza en la CAMIONETA, su trayectoria y la ubicación de los lagos hemáticos se puede establecer que se presentó la interacción entre la zona inferior del lado derecho de la CAMIONETA y la PEATÓN cuando esta se encuentra tendida sobre el suelo, sin embargo, no es posible determinar la orientación de la persona en ese momento. La región de interacción CAMIONETA – PEATÓN está aproximadamente en el centro de la calle 37 frente al inmueble 23 – 24 en un área de 5,0 x 1,0 metros y que se ubica a una distancia entre 1,3 y 3,6 metros del costado norte de la calzada en dirección de los lagos hemáticos, como se observa en las imágenes No. 13 y 14:

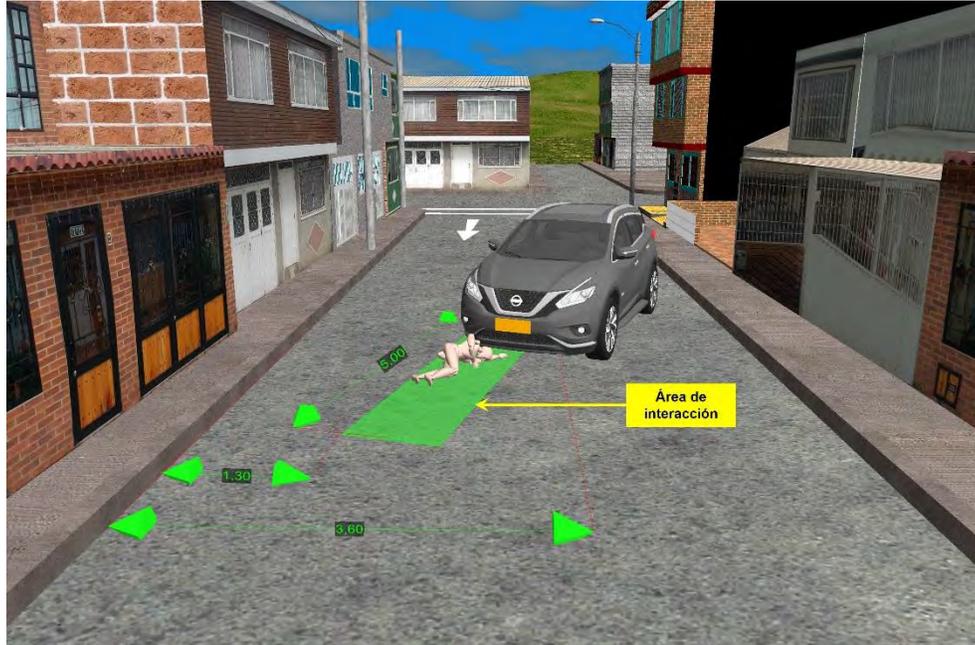
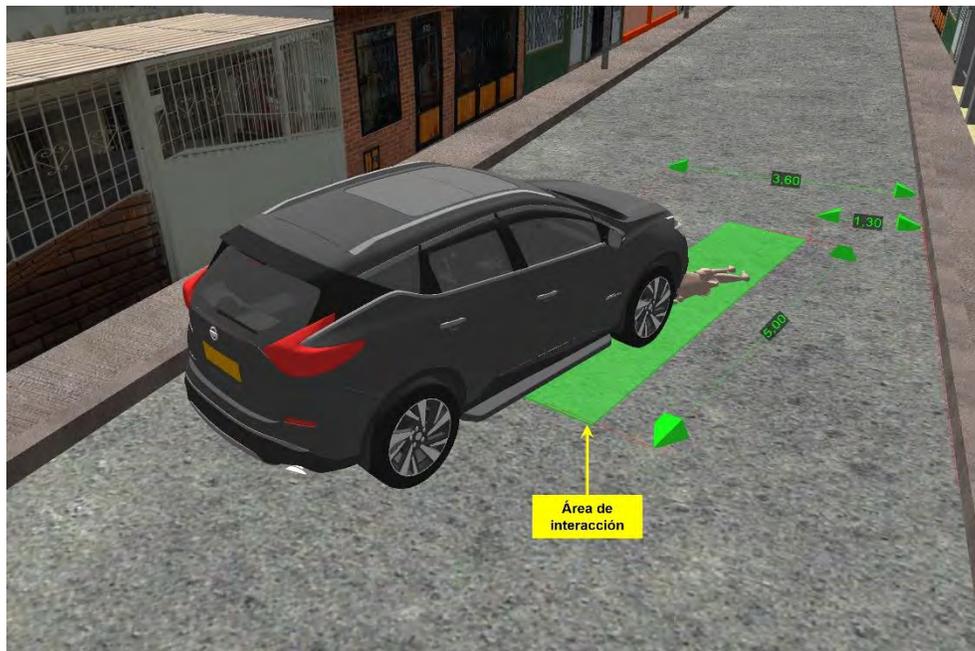
Imagen No. 14: En estas imágenes se observan dos vistas en 3D del área de interacción CAMIONETA – PEATÓN, debe tenerse en cuenta que se desconoce la orientación de la persona en ese momento. El área de color verde de 5,0 x 1,0 m, indica que la interacción se presenta en cualquier punto de esta área.

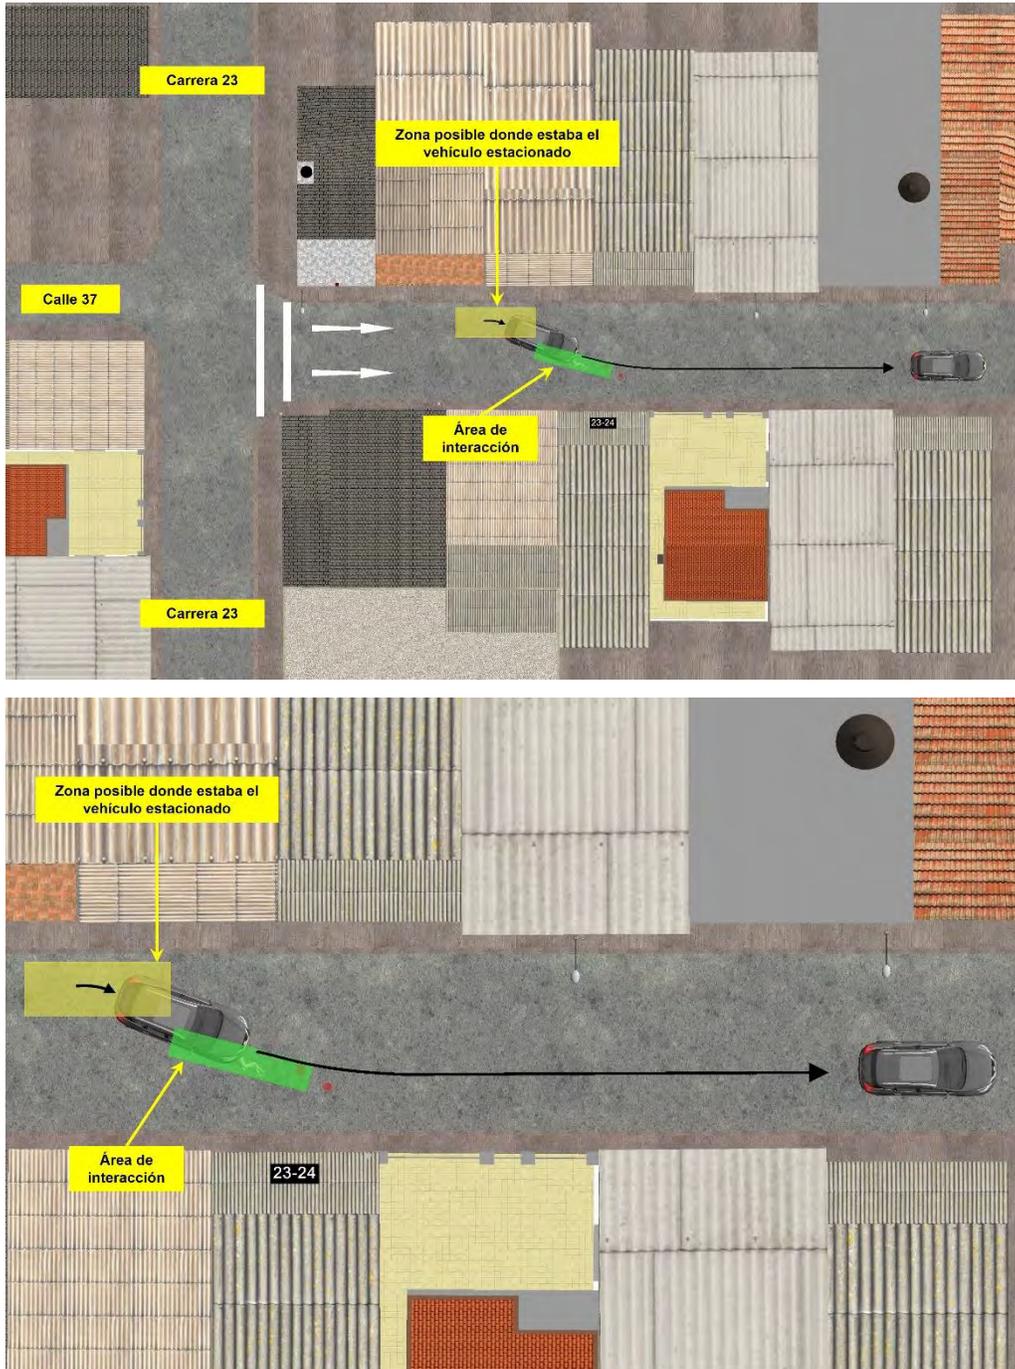
Imagen No. 16: En estas imágenes se observa en vista en planta la trayectoria del vehículo, así como también el área de interacción, la zona donde posiblemente estaba estacionado el vehículo, la posición relativa de encuentro y la posición final de las evidencias.

Se encontró que la CAMIONETA, después de la interacción con la PEATÓN, alcanza una velocidad comprendida entre diecinueve (19 km/h) y veinticuatro (24 km/h) kilómetros por hora.

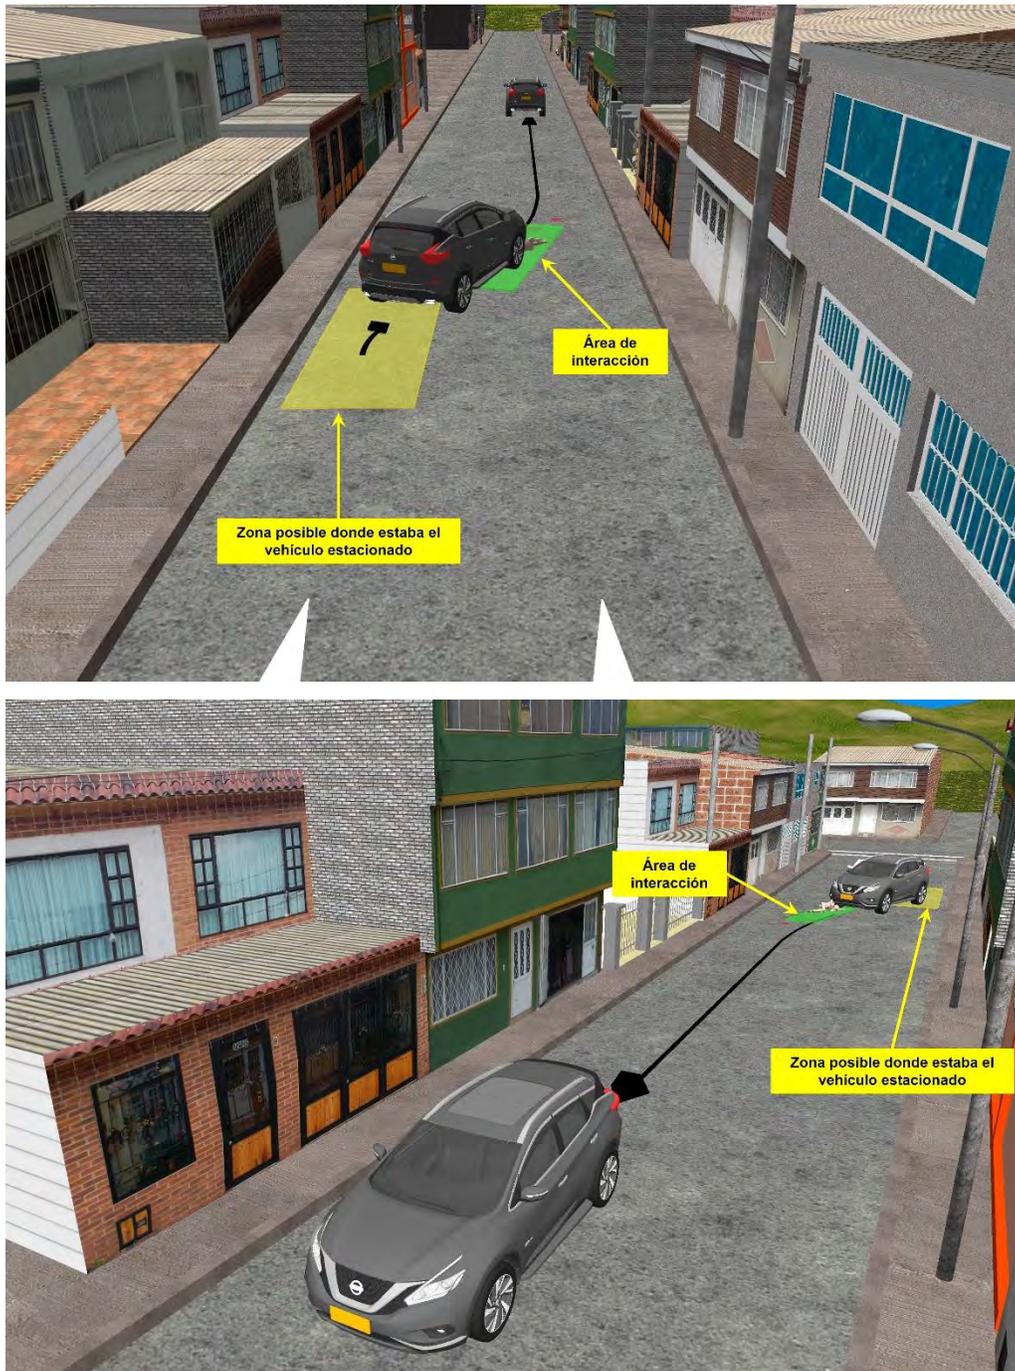
Imagen No. 17: En estas imágenes se observa en 3D la trayectoria del vehículo, así como también el área de interacción, la zona donde posiblemente estaba estacionado el vehículo, la posición relativa de encuentro y la posición final de las evidencias.

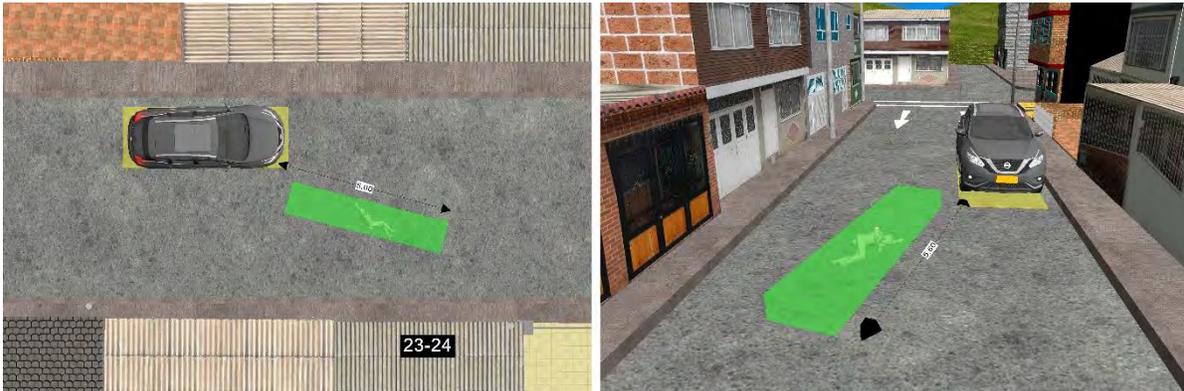
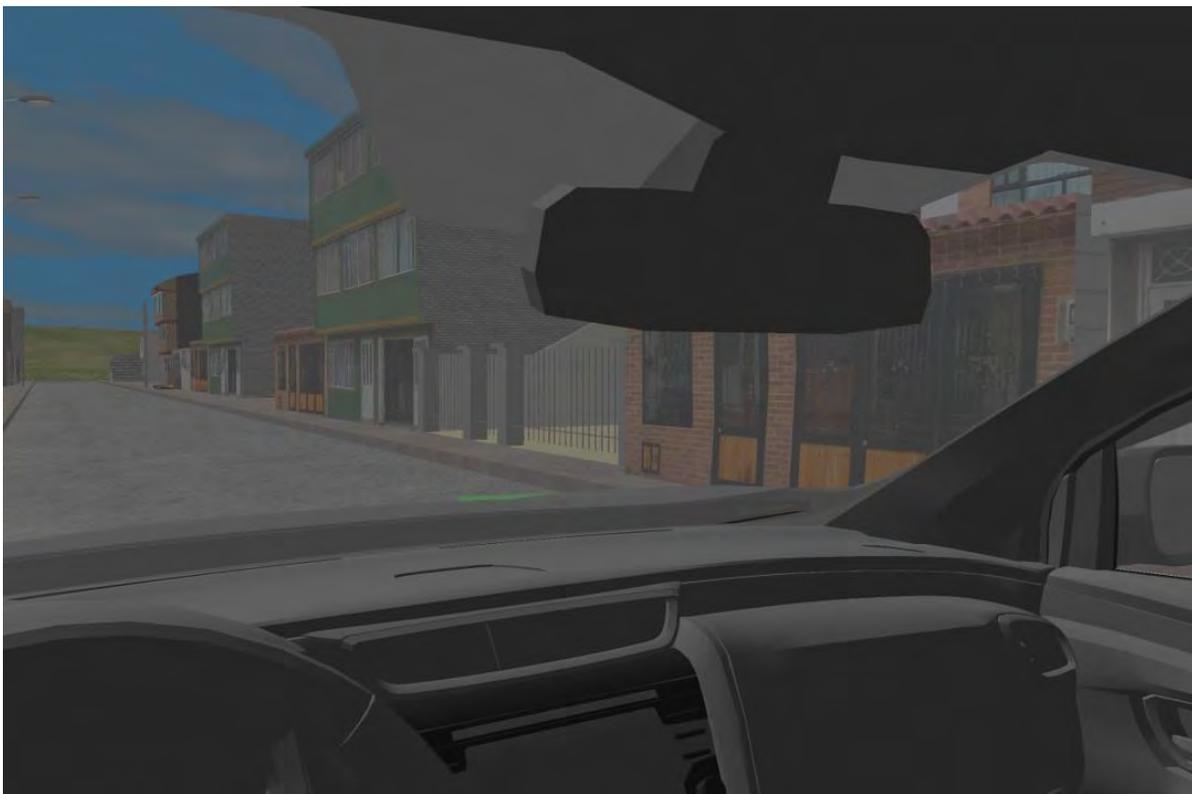
Imagen No. 18: En esta imagen se aprecia la ubicación del área de impacto, de la PEATÓN al momento de la interacción y de la CAMIONETA en el lugar donde posiblemente se encontraba estacionada. Nótese que dentro de la visual del conductor se alcanza a visualizar la parte más alejada del área de interacción con 0,4 metros de extrusión, que está a 5,3 metros del vértice anterior derecho de la CAMIONETA si esta se encuentra detenida en la región amarilla.

Por la ubicación de la PEATÓN tendida sobre la calzada es probable que el conductor de la CAMIONETA no alcanzara a observarla cuando inicia su movimiento como lo muestra la imagen 18.

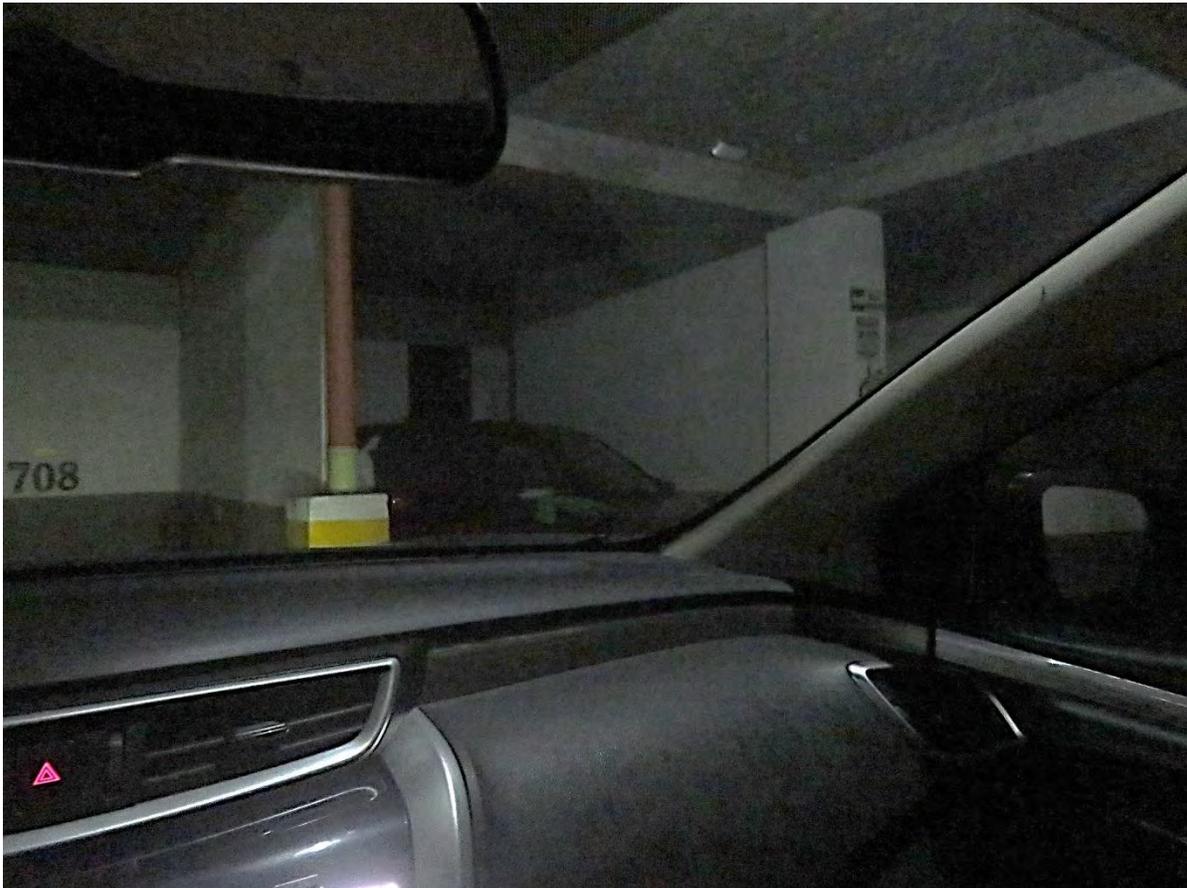
Fotografía No. 8: En esta fotografía tomada desde el interior de la CAMIONETA se observa el campo visual del conductor.
