Radicado: 08001-31-53-016-2023-00053-00 - Contestación de la demanda y excepciones previas

Demandados: Consorcio las Gardenias y Constructora A Cruz S.A.S.

Asunto: Contestación de la demanda.

# REGISTRO FOTOGRAFICO DE LA TRAZABILIDAD EN LA EJECUCIÓN DE LA CIMENTACIÓN Y PLACAS DE CONTRAPISO

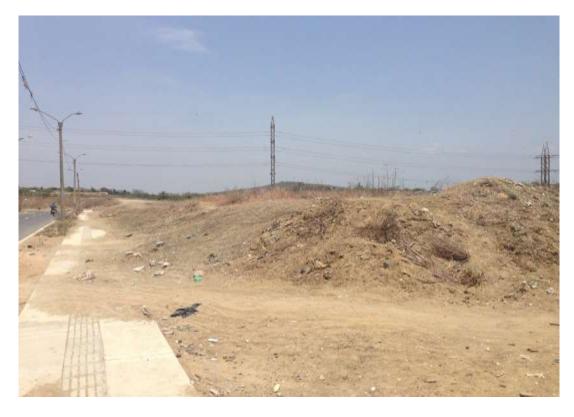
**ESTADO INCIAL DEL TERRENO**

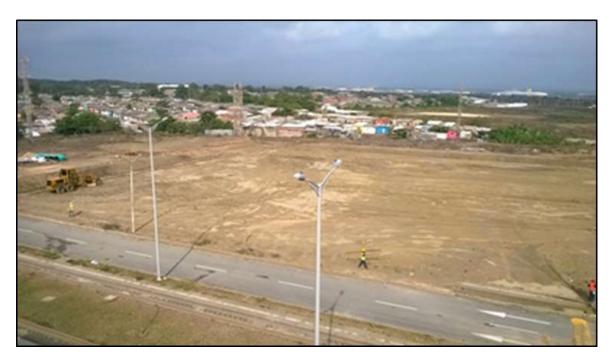
ESTADO DEL TERRENO DESPUES DE REALIZAR EL MOVIMIENTO DE TIERRA, PARA LOGRAR EL NIVEL DEL PROYECTO INDICADO EN PLANOS

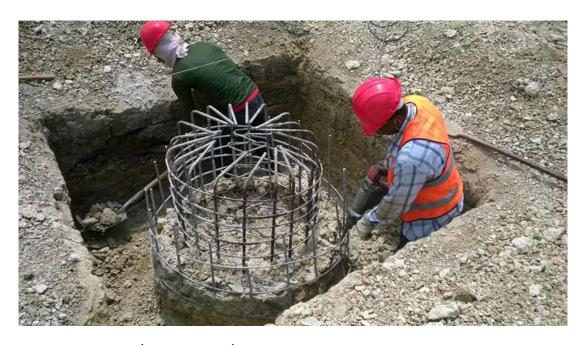
PROCESO CONSTRUCCIÓN CIMENTACIÓN PROFUNDA, CON CAISSONS A 5.00 M DE PROFUNDIDAD

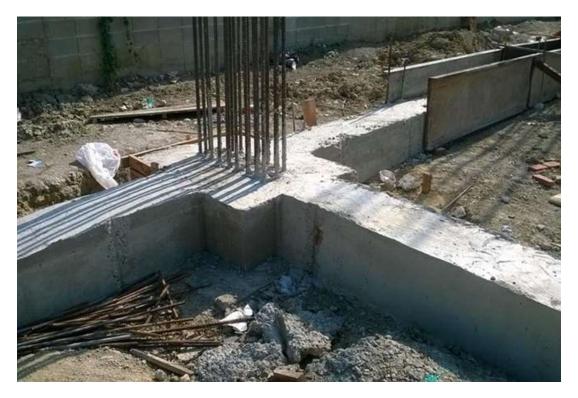
VIGAS DE AMARRE DE CIMENTACIÓN EN CONCRETO ARMADO QUE CONFINARÁN LA PLACA DE CONTRAPISO

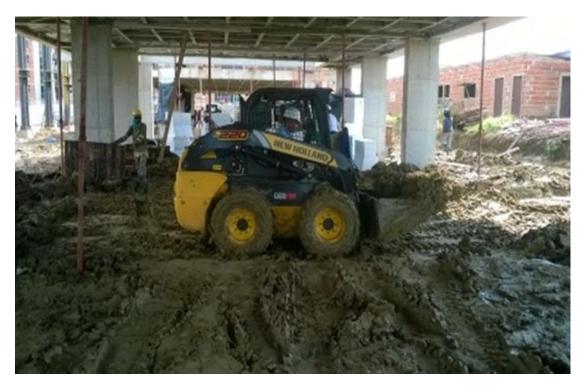
RETIRO DE MATERIAL EXISTENTE PARA REMPLAZO DE SUELO (30 CMS) DANDO CUMPLIMIENTO A LOS DISEÑOS

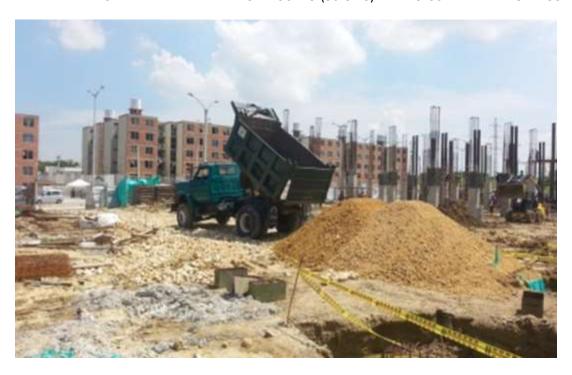
INGRESO A LA OBRA DE MATERIAL GRANULADO PARA REMPLAZO DE SUELO

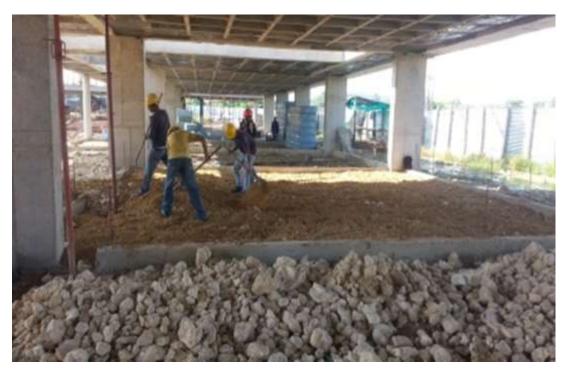
PROCESO EN EL REMPLAZO DE SUELO CON PIEDRA RAJÓN E= 30 CM Y RECEBO TIPO IDU COMPACTADO EN DOS CAPAS DE 10 CM CADA UNA

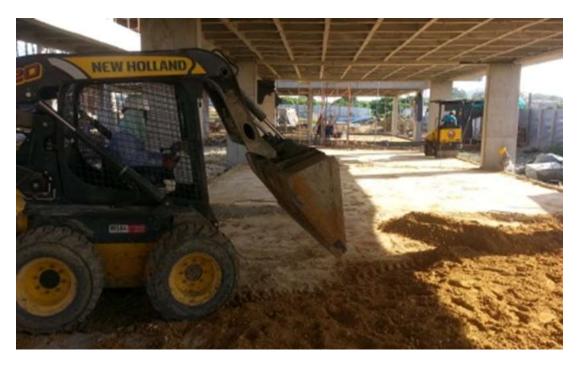
PROCESO DE REGADO Y COMPACTACIÓN DEL RECEBO TIPO IDU

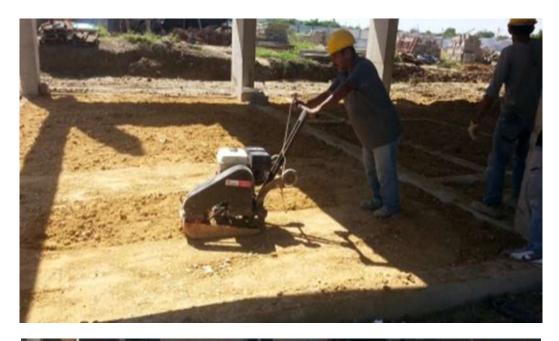
PROCESO DE COMPACTACIÓN DEL RECEBO TIPO IDU

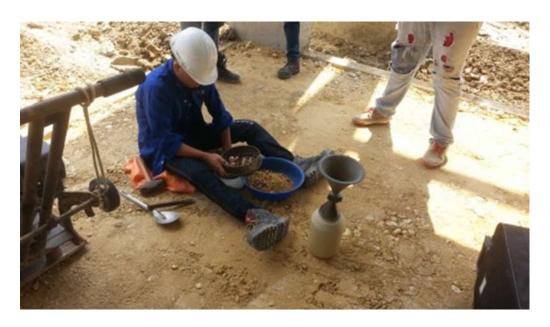
TOMA DE MUESTRAS PARA ENSAYOS DE DENSIDAD AL RECEBO COMPACTADO

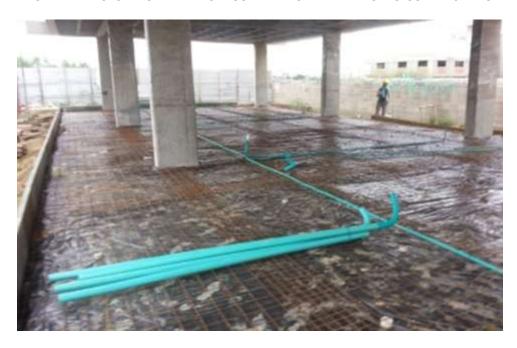
INSTALACION DE POLIETILENO DE AISLAMIENTO SOBRE EL RECEBO COMPACTADO, COLOCACIÓN DE LA MALLA ELECTROSOLDADA COMO REFUERZO ESTRUCTURAL DE LA PLACA DE CONTRAPISO.

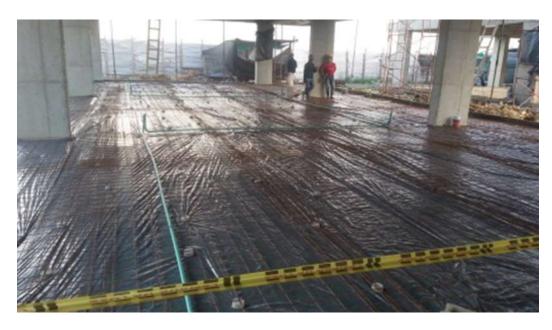
TENDIDO DE TUBERÍAS PARA REDES ELECTRICA Y UBICACIÓN DE PANELAS PARA GARANTIZAR LA POSICIÓN DE LA MALLA ELECTROSOLDADA EN LA PLACA DE CONTRAPISO

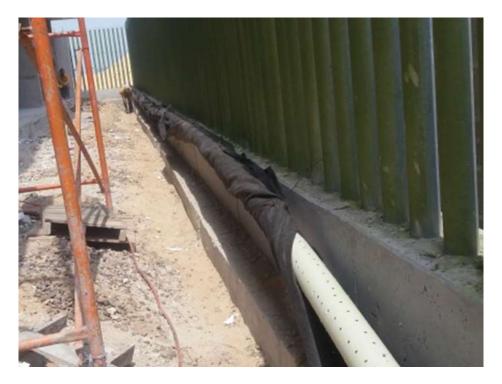
INSTALACIÓN DE TUBERÍA DE DRENAJE SEGÚN RECOMENDACIÓN DEL ARQUITECTO JAIME CABAL

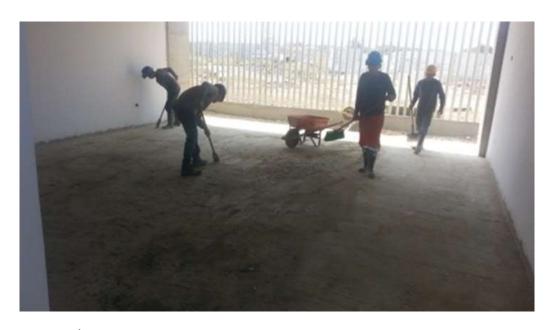
PREPARACIÓN DE LA PLACA DE CONTRAPISO PARA FUNDIDA DEL CONCRETO ENDURECIDO

Y ACABADO CON HELICÓPTERO

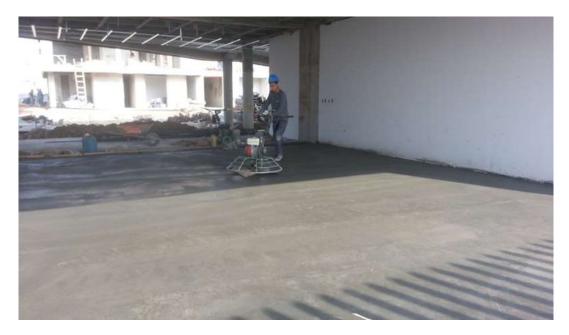
ACABADO FINAL DEL CONCRETO, CON MÁQUINA DE ASPAS METÁLICAS

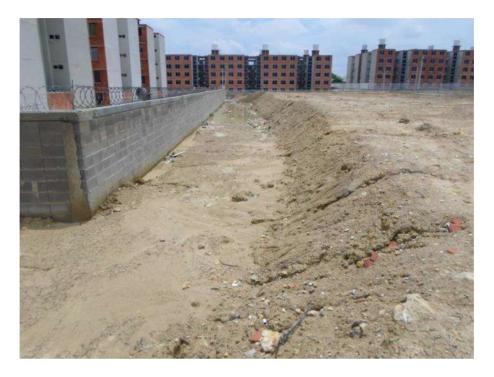
Fotografía 9. Depósito antrópico (lleno).

En general pueden evidenciarse procesos erosivos sobre el material del lleno debido a la ausencia de cobertura vegetal y a su heterogeneidad granulométrica.

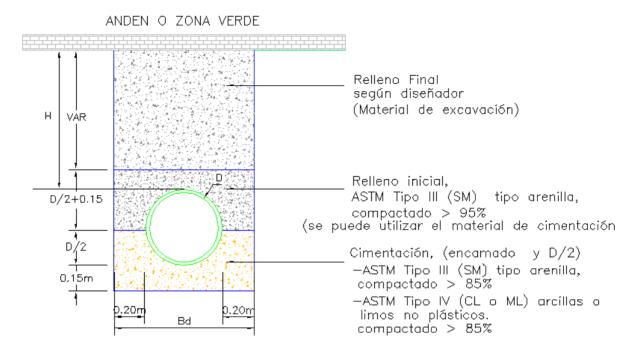
Figura 8. Recomendaciones de cimentación para las zonas con andenes y/o zonas verdes en superficie.

#### • Andenes y zonas verdes:

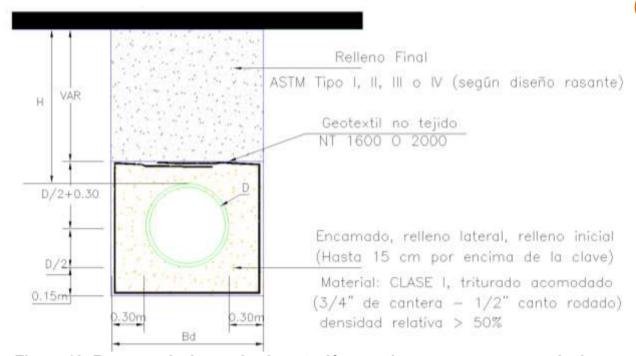
Figura 10. Recomendaciones de cimentación para las zonas con presencia de nivel freático.

Dado que la presencia del nivel freático presenta fluctuaciones estacionales asociados a periodos invernales o de verano intenso y/o prolongado, es posible que en algunas zonas de instalación de la red de acueducto presente nivel freático en el momento de la instalación. Para estos casos es recomendable seguir estas recomendaciones.

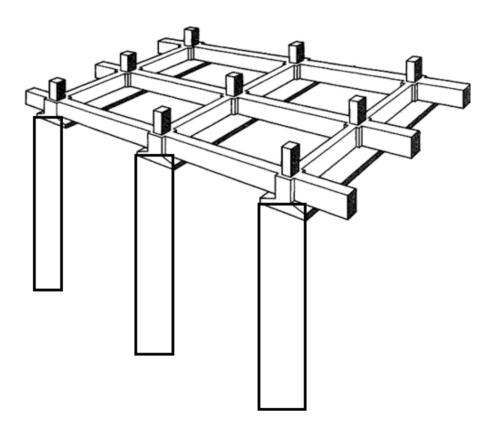
Figura 13. Esquema típico de un sistema de losa aérea.

Sin embargo se resalta que la literatura técnica recomienda el uso de losas aéreas sobre suelos cuando el levantamiento total probable sea de aproximadamente 1.5" (Braja M Das) o mayor, lo cual dista de los resultados obtenidos.

La losa aérea deberá estar por lo menos 0,15 m por encima del nivel superior del depósito antrópico existente.

Por lo anterior, es claro que, si los daños observados radican en los suelos expansivos que no fueron controlados, ni evitados, bien con un filtro o con una losa aérea, respectivamente, no se puede endilgar responsabilidad al contratista de obra, pues éste ejecutó los diseños a cabalidad y fue precisamente el diseñador quien indicó que no se requerían estas estructuras.

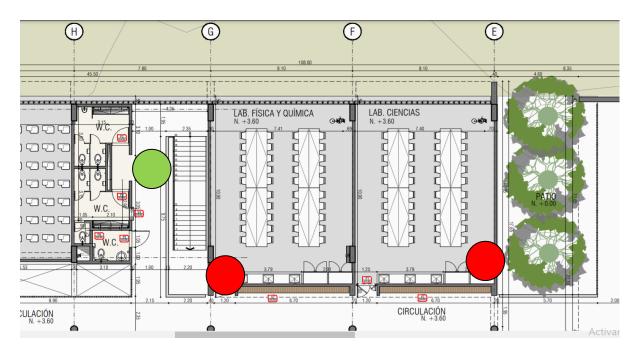
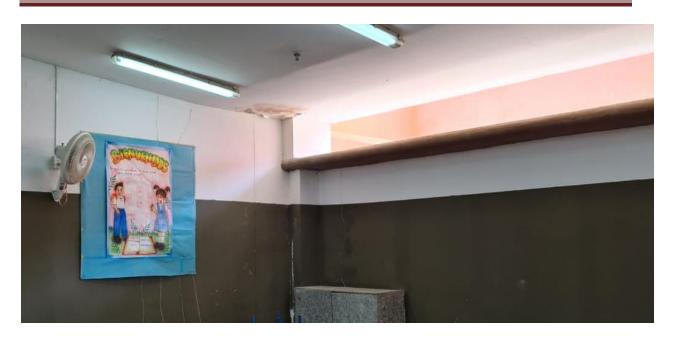
## **BLOQUE 3**

AULA 11-B: presenta una humedad en el cielorraso como consecuencia de filtración de agua de la cubierta.

LABORATORIO DE QUIMICA /AULA 11-A: presenta una humedad en el cielorraso como consecuencia de filtración de agua de la cubierta.

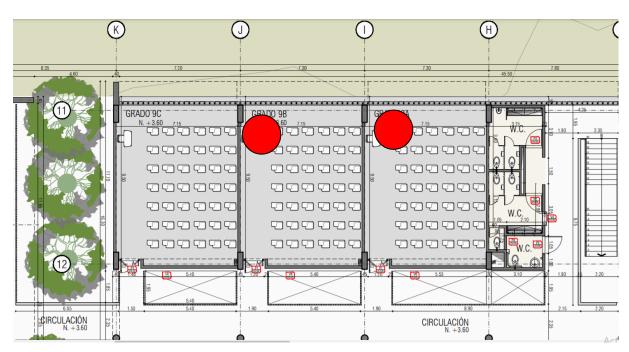
#### **BLOQUE 4**

AULA 26 / 2-D / 6-E: presenta una humedad en el cielorraso como consecuencia de

filtración de agua de la cubierta.

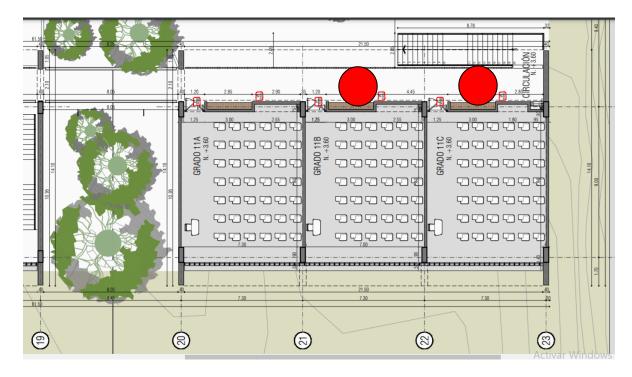
#### **BLOQUE 6**

HALL DE CIRCULACION FRENTE A AULA 19: presenta una humedad en el cielorraso como consecuencia de filtración de agua de la cubierta.

HALL DE CIRCULACION FRENTE A AULA 18: presenta una humedad en el cielorraso como consecuencia de filtración de agua de la cubierta.

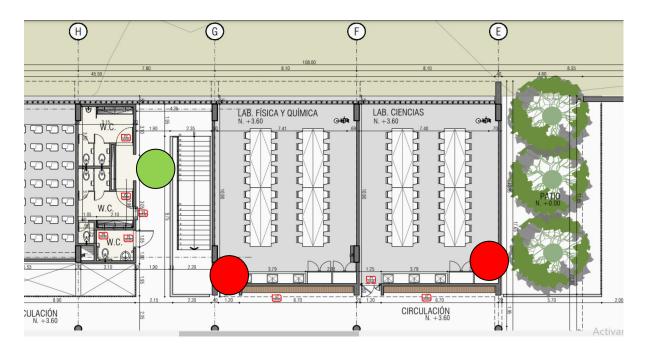
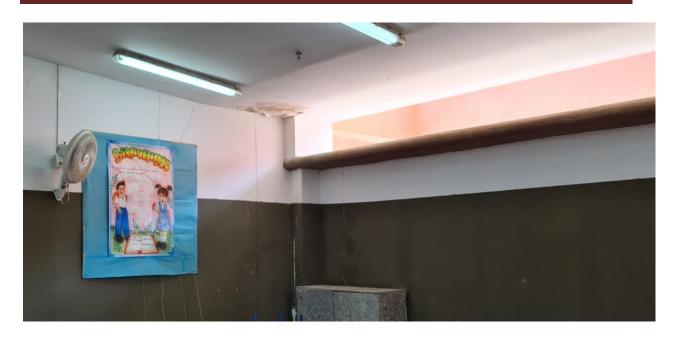
## **BLOQUE 3**

AULA 11-B: presenta una humedad en el cielorraso como consecuencia de filtración de agua de la cubierta.

LABORATORIO DE QUIMICA /AULA 11-A: presenta una humedad en el cielorraso como consecuencia de filtración de agua de la cubierta.

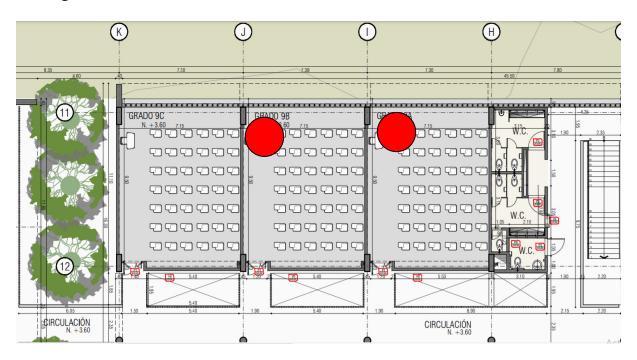
#### **BLOQUE 4**

AULA 26 / 2-D / 6-E: presenta una humedad en el cielorraso como consecuencia de

filtración de agua de la cubierta.

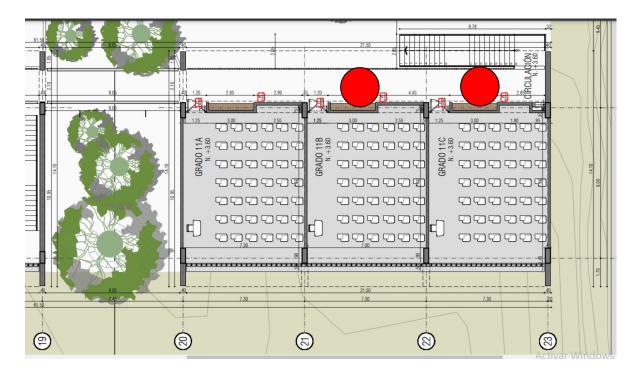
#### **BLOQUE 6**

HALL DE CIRCULACION FRENTE A AULA 19: presenta una humedad en el cielorraso como consecuencia de filtración de agua de la cubierta.

HALL DE CIRCULACION FRENTE A AULA 18: presenta una humedad en el cielorraso como consecuencia de filtración de agua de la cubierta.
