REF.
RADICADO No. : 2017 -00125
PROCESO : PERTENENCIA
DEMANDANTE : MARTA NELLY SANABRIA LOPEZ
DEMANDADO : ASDRUBAL BARRETO, NELLY PATRICIA, LIDIA ORLAN, DORY CONSUELO, MILBA
DOLORES BARRETO VARGAS, y PERSONAS INDETERMINADAS
ASUNTO : DICTAMEN PERICIAL

FABIO ENRIQUE FRANCO NIÑO, identificado con cédula de ciudadanía No. 19'356.861 de Bogotá, obrando en calidad de auxiliar de la justicia dentro del proceso de la referencia, dentro del término, me permito presentar el presente informe correspondiente al peritaje solicitado en el proceso citado:

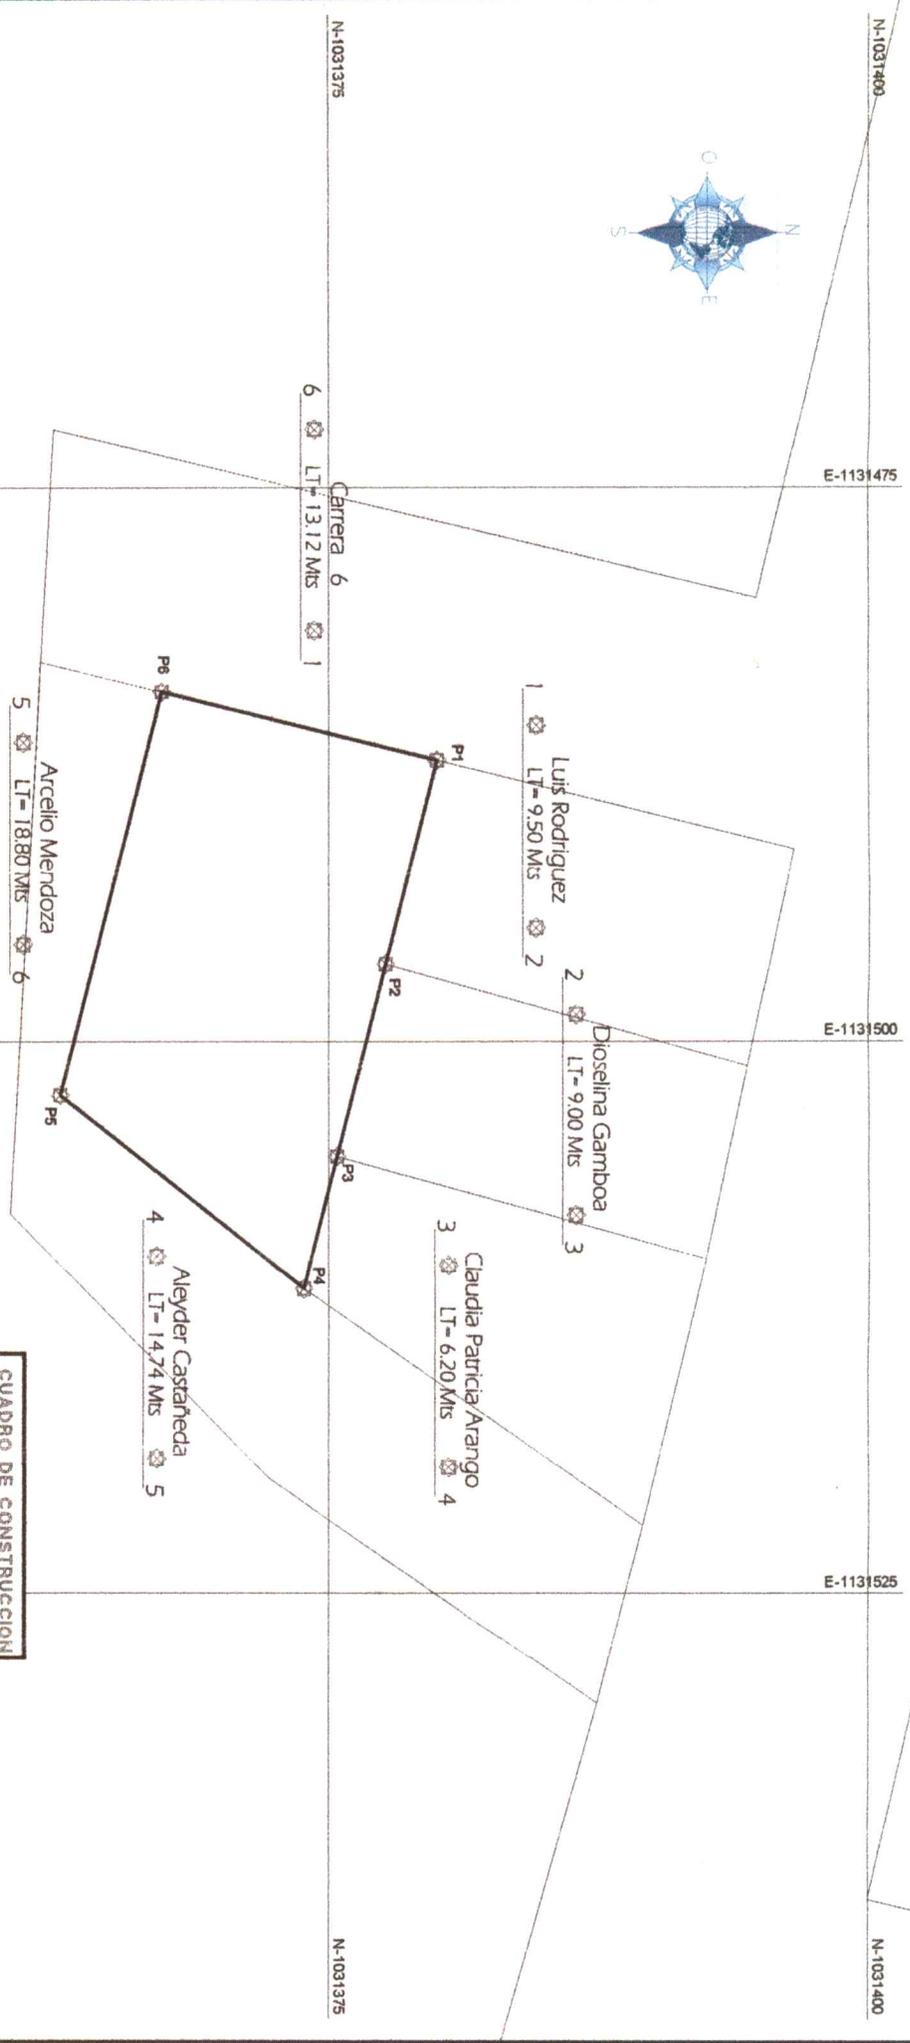
PLANO: 1 DE 1

PREDIO: AREA: 291.90 M² UBICACION:

V	COORDENADAS	
	Y	X
1	1,031,360.00	1,131,487.34
2	1,031,377.64	1,131,486.54
3	1,031,375.39	1,131,505.26
4	1,031,373.85	1,131,511.27
5	1,031,362.56	1,131,502.47
6	1,031,367.25	1,131,484.26

Posteriormente con este informe y con fecha Septiembre 19 de 2019, se ha aportado por la demandante, un plano convencional de ubicación, áreas, extensiones, linderos y colindancias específicas actuales del inmueble, de donde se deduce y confirma que el predio objeto de inspección judicial coincide con el predio descrito en la demanda y se precisan puntos del mapa (plano) allegado en la inspección.

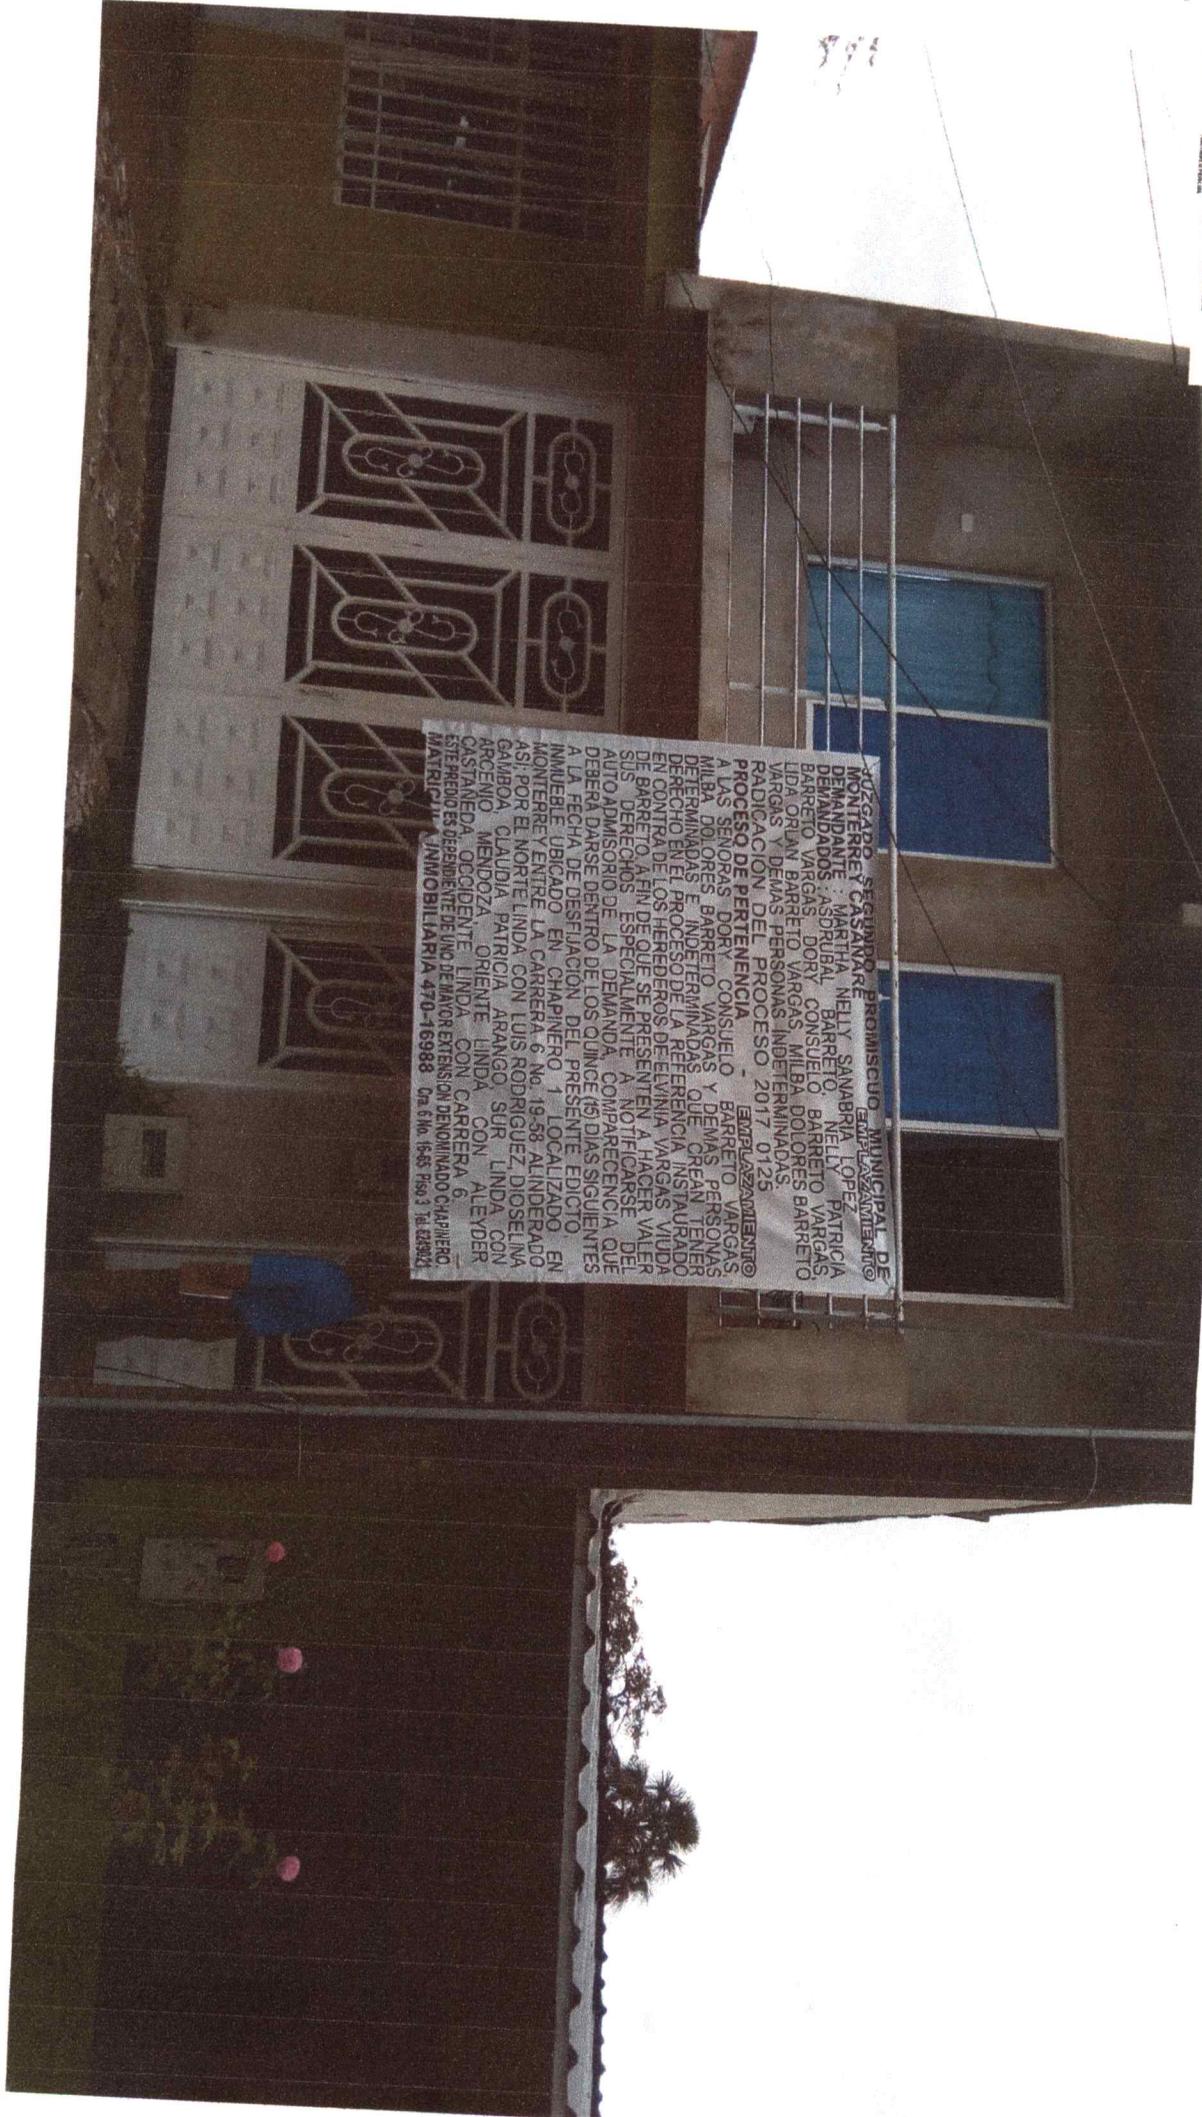
JUZGADO SEGUNDO PROMISCUO MUNICIPAL DE
 MONTERRE Y CASANARE
 DEMANDANTE: MARTHA NELLY SANABRIA LÓPEZ PATRICIA
 DEMANDADOS: ASDRUBAL BARRETO BARRETO VARGAS
 BARRETO VARGAS DORY CONSUELO BARRETO VARGAS
 LIDA ORIAN BARRETO VARGAS MELBA DOLORIS BARRETO
 VARGAS Y DEMAS PERSONAS INDETERMINADAS.
 RADICACION DEL PROCESO 2017-0126
 PROCESO DE PERTENENCIA EMPLEAZAMIENTO
 A LAS SEÑORAS DORY CONSUELO BARRETO VARGAS,
 MELBA DOLORIS BARRETO VARGAS Y DEMAS PERSONAS
 DETERMINADAS E INDETERMINADAS QUE CREAN TENER
 DERECHO EN EL PROCESO DE LA REFERENCIA INSTAURADO
 EN CONTRA DE LOS HEREDEROS DE ELVINA VARGAS VIUDA
 DE BARRETO A FIN DE QUE SE PRESENTE A HACER VALER
 SUS DERECHOS ESPECIALMENTE A NOTIFICARSE DEL
 AUTO ADMISORIO DE LA DEMANDA COMPARECENCIA QUE
 DEBERA DARSE DENTRO DE LOS QUINCE (15) DIAS SIGUIENTES
 A LA FECHA DE DESFILACION DEL PRESENTE EDICTO
 INMUEBLE UBICADO EN CHAPINERO 1 LOCALIZADO EN
 MONTERRE Y ENTRE LA CARRERA 6 No. 19-58 ALINDERADO

ASI POR EL NORTE LINDA CON LUIS RODRIGUEZ DIOSSELINA
 GAMBOA CLAUDIA PATRICIA ARANGO SUR LINDA CON
 ARCEMIO MENDOZA ORIENTE LINDA CON ALEYSER
 CASTAÑEDA OCCIDENTE LINDA CON CARRERA 6
 ESTEREO ES DESPUES DE UNO DE MAYOR EXTENSION DENOMINADO CHAPINERO
 MATRICULA MINOBILIARIA 470-16988 On. 6 Mo. 1665 Pto. 3 Tel. 2345678

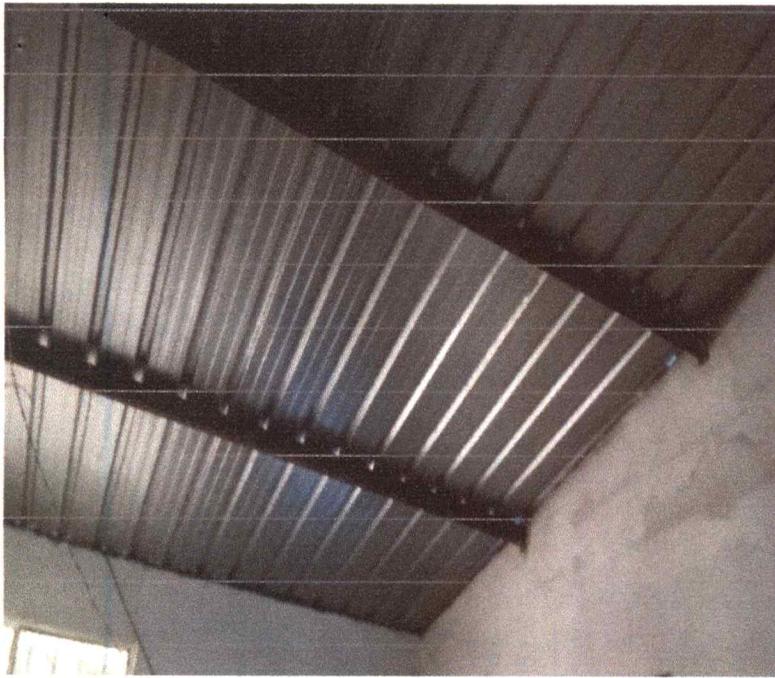
DETALLE DE CUBIERTA

Bloque o sección de una (1) planta: compuesto por fachada en muro de bloque y ladrillo pañetado y pintura color verde, con una (1) puerta de entrada, y dos (2) ventanas metálicas con rejas color blanco, cubierta en teja de metálica. En su interior se encuentran 3 habitaciones, 1 baño, sala-comedor, cocina, lavadero y cobertizo de ropas y enseres varios. Muros en bloque y pañete parcial, pisos en cemento. Servicios públicos de agua, y energía eléctrica. En buen estado de conservación y apto para el uso que actualmente se le está dando: vivienda familiar. Presenta un patio en común con el bloque o unidad 2, en donde se observa el cerramiento de linderos en bloque a la vista, árboles, material vegetal diverso y objetos varios dispersos.

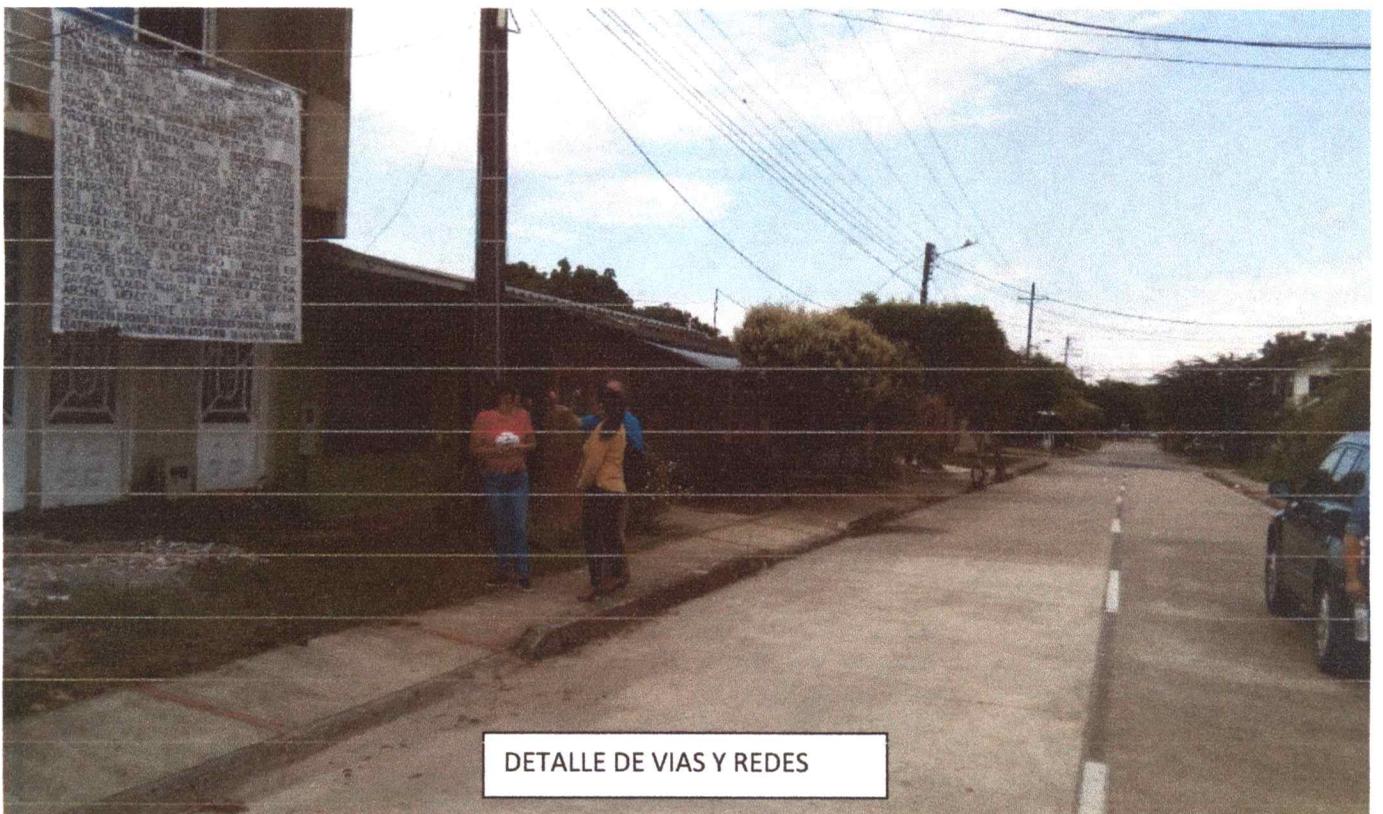
DETALLE DE VIAS Y REDES

El entorno o vecindario presenta una zona homogénea física en suelo urbano, conformada por casas de habitación de una (1) planta, con algunos establecimientos de comercio (tiendas), con áreas públicas que cuentan con infraestructura vial vehicular y peatonal, redes de energía, gas, acueducto y alcantarillado.

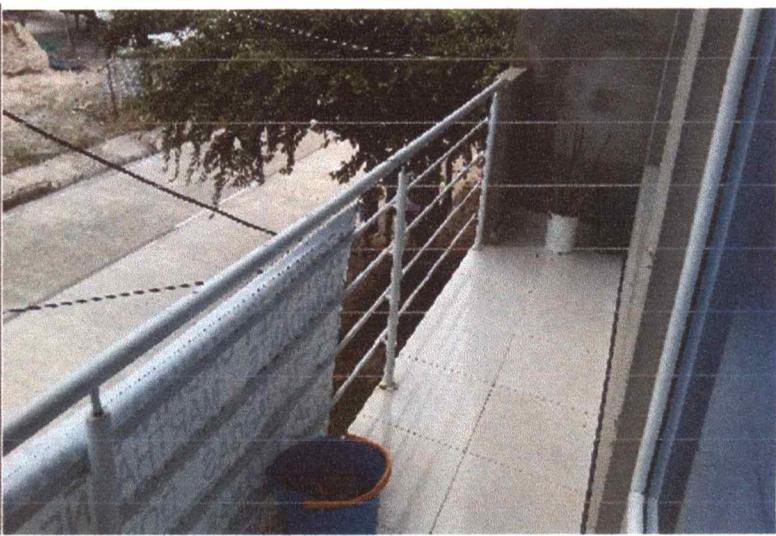
DETALLE DE BALCON

A la segunda planta se accede por escalera en cemento. En esta planta se encuentran 3 habitaciones, 1 baño, sala-comedor, cocina, balcón, lavadero y cobertizo de ropas y servicios varios. Presenta acabados en pañete, enchapes parciales, pintura parcial, puertas y ventanas en hierro y aluminio, con vidrio algunas, cubierta en estructura y teja metálica, servicios públicos de agua, energía y gas. En general la construcción en proceso de adecuación, en estado de conservación apto para el uso que actualmente se le está dando: vivienda familiar.
