**AVALÚO DE PREDIO RURAL  
MUNICIPIO DE BETANIA  
"LOTE UNO (1) Ó LAS DOS (2) PALMAS"  
Y  
LOTE DOS (2)**

**PROPIEDAD DE  
JUAN CAMILO OSORIO ROJAS  
CC: 1.027.884.164  
Y  
GLADYS ELENA ROJAS GONZALEZ  
CC: 43.282.180**

**BETANIA, 14 DE JULIO DE 2.023**

## INFORME DE AVALUO RURAL

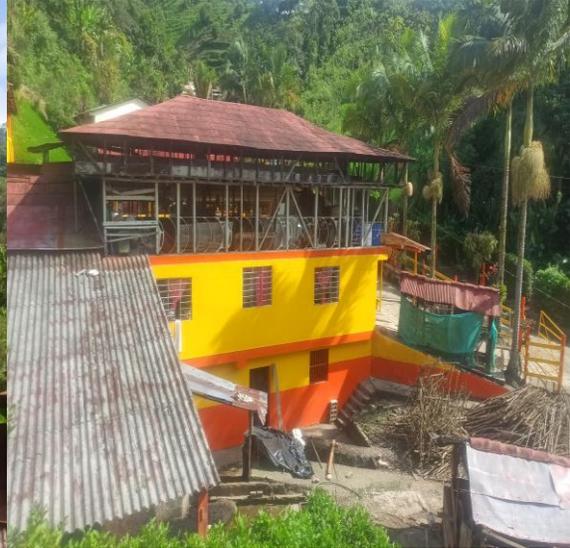
EXTERIOR BLOQUE BENEFICIO ANTIGUO

BLOQUE DEL BENEFICIO ANTIGUO: Consta de tres (3) niveles o pisos, con la siguiente descripción:

Primer nivel ó sótano: construido en columnas, vigas, cimientos y techo en losa de concreto, muros en ladrillo macizo, revocados y pintados externamente, a la vista y pintados en su interior, rejas de ventilación en hierro; pisos en concreto rústico. El anterior es utilizado como bodega de fertilizantes y agroquímicos. Puertas de acceso en lámina metálica y hierro.

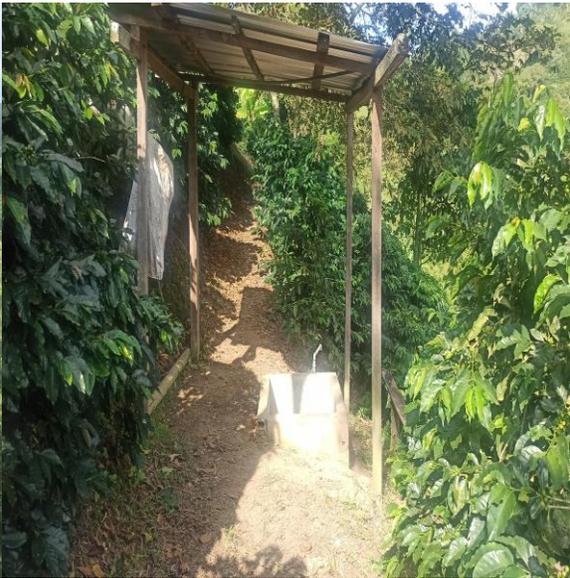
TOLVA CAFÉ CEREZA – CAFEDUCTO

Cafeducto: se cuenta con un sistema de cafeducto en tubería P.V.C de cuatro (4) pulgadas, en varios ramales y tolvas recibidoras de café en cereza construidas en material de ladrillo y concreto revocadas cubiertas con techo en madera y lámina de zinc; el cual es utilizado para el transporte del café en cereza desde los diferente lotes de los predios avaluados y otros vecinos de la misma familia, hasta el beneficiadero de café.

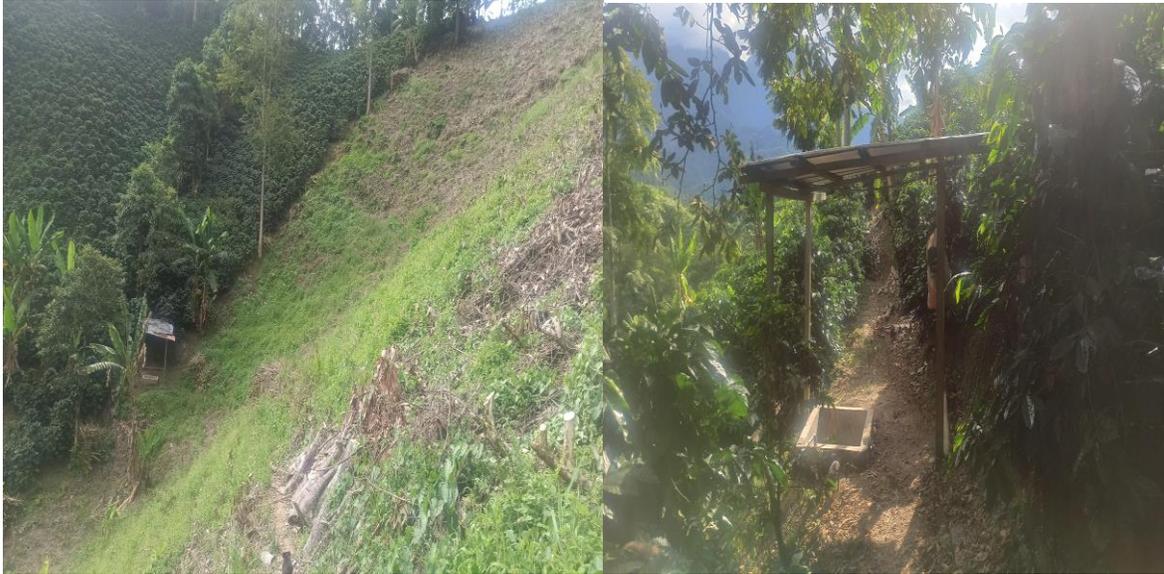
LINDERO CON PREDIO 040 DE LA MISMA FAMILIA

CAMINO Y TOLVA CAFÉ CEREZA

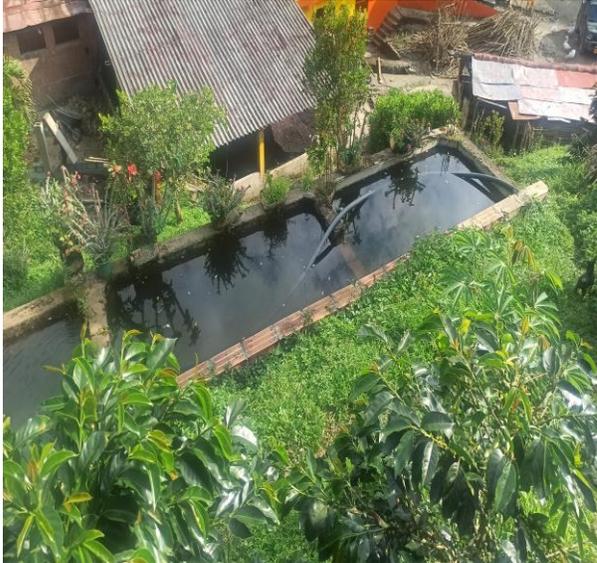
TANQUE PARA ALMACENAMIENTO DE AGUA

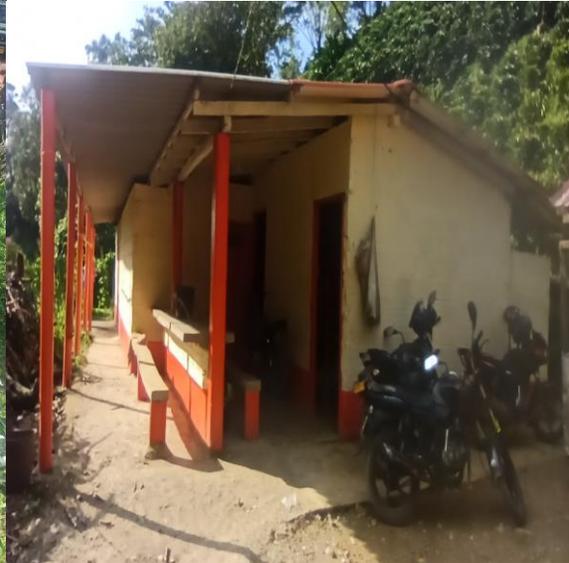
CAMPAMENTO PARA TRABAJADORES

CAMPAMENTO PARA TRABAJADORES: Consta de cuatro (4) salones con capacidad de cuarenta (40) trabajadores con camarotes dobles en hierro, tres (3) duchas y tres (3) sanitarios.

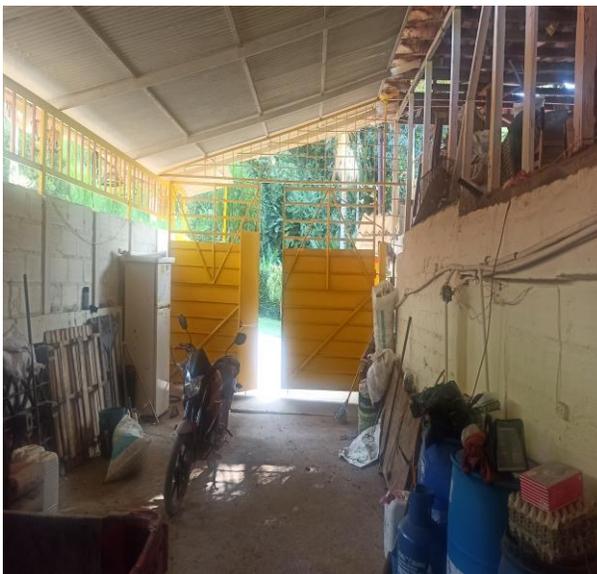
GARAJE Y BODEGA SECCIÓN BENEFICIO

El resto del área es utilizada como garaje y bodega de fertilizantes y café pergamino seco, puerta exterior de acceso en lámina metálica a dos (2) alas y tipo corrediza.

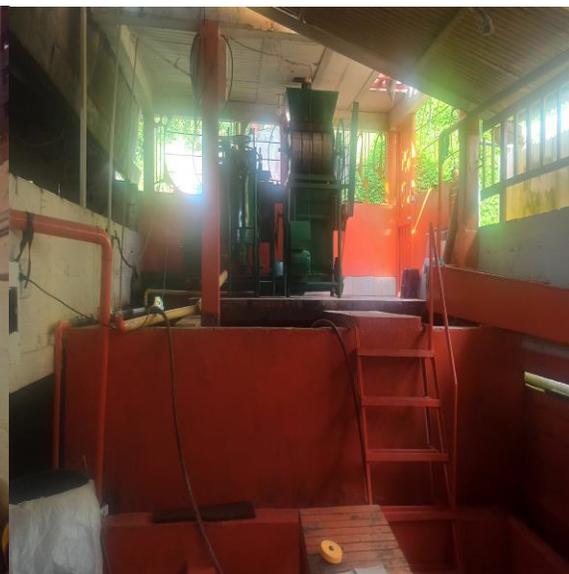
MÓDULO ECOLOGICO – BENEFICIO CAFÉ

**BENEFICIO PARA CAFÉ:** Construido en muros de ladrillo a la vista pintado, reforzado con columnas, vigas y cimientos en concreto, reja de ventilación en barrotes de lámina metálica, techo en estructura de madera aserrada con cubierta en teja de zinc acanalada, pisos en concreto rústico; consta de tres (3) tanques fermentadores, un canal de lavado convencional y patio escurridor, los anteriores en mampostería de ladrillo, concreto y acabados interiores en mayólica, dentro del anterior se tiene instalado módulo ecológico modelo 2.500 Ferromesa, el cual consta de una máquina despulpadora No 6 Plus de tambor, una desmucilagadora y una zaranda circular de varillas en aluminio, además de un canal clasificador en lámina galvanizada. Tolve para café cereza en bloque de concreto revocada e internamente con acabados en cerámica de 20\*25 centímetros, levantada sobre plancha de concreto tipo placa fácil (bloquelón), techo soportado sobre columnas de concreto, estructura de madera con cubierta en teja de barro.

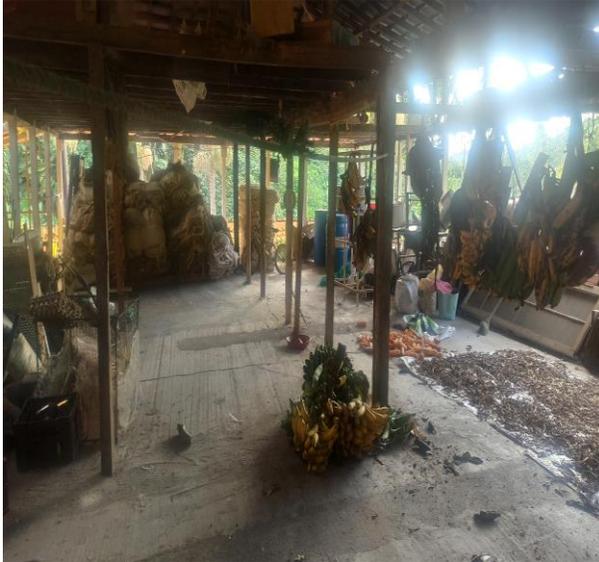
OREADOR EN TERCER NIVEL DEL BENEFICIO ANTIGUO

Tercer piso: ocupado por un oreador para el secado natural del grano de café tipo pasillas o corrientes, sostenido en parales de madera, pisos en madera tipo tabla y cubierta en estructura de madera con cubierta en lámina de zinc. Sin encierro.

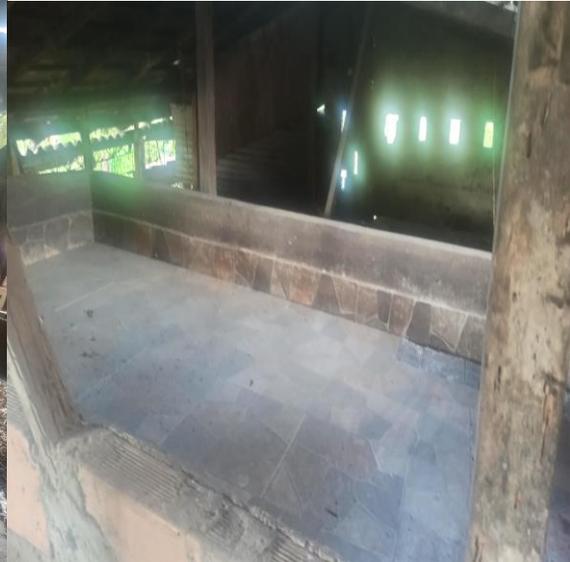
ESCURRIDERO SILO PARA CAFÉ

En la parte posterior o trasera de este segundo piso se tienen dos (2) silos para el secado mecánico del grano, en mampostería de ladrillo revocado, con capacidad de 300 y 100 @ cada uno, combustible carbón y cisco, secado y presecado.

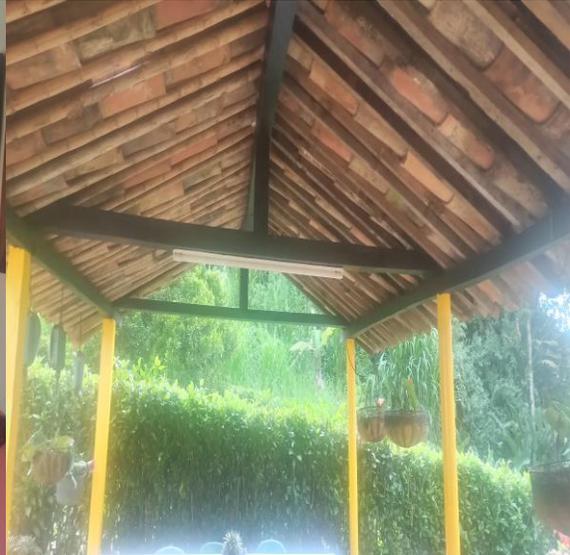
CUBIERTA Ó TECHO DEL KIOSCO

KIOSCO: ubicado en forma contigua a la anterior, en columnas de madera aserrada, techo en estructura de madera aserrada y cañabrava con cubierta en teja de barro, pisos en concreto esmaltado. Buen estado estructural y de conservación.  
Dimensiones: 5.00 \* 3.10 metros = 15.50 metros cuadrados.

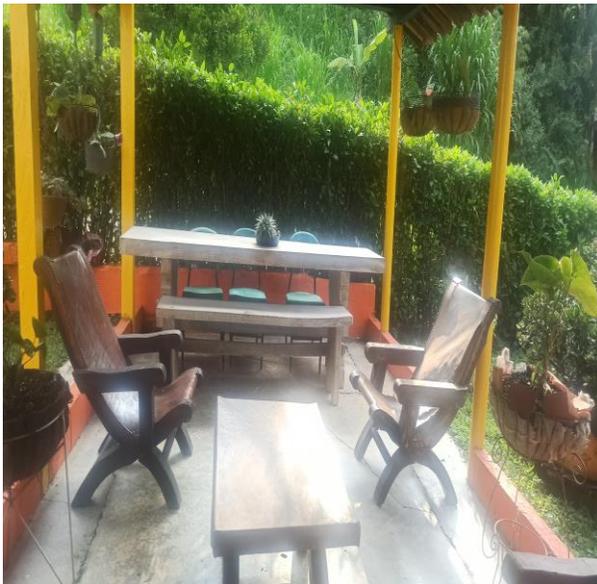
KIOSCO

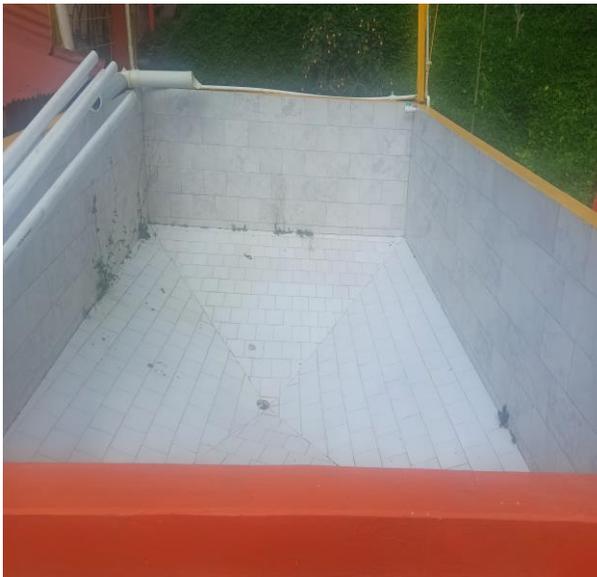
TOLVA PARA CAFÉ CEREZA A GRANEL

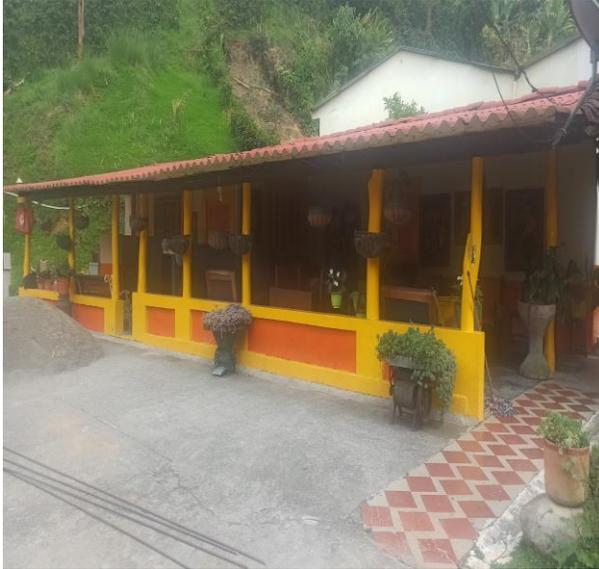
FACHADA CASA PRINCIPAL

CASA PRINCIPAL: Consta de cuatro (4) alcobas, de las cuales dos (2) con unidades privadas, unidad social, cocina, una sala – comedor, zona de ropas.

Corredor frontal con muros a media altura en ladrillo revocado y pintado, parales que sostiene el techo en madera tipo eucaliptus. Puertas: en marco y ala de madera, ventanas en aluminio con fondo de vidrio traslúcido y reja de seguridad en hierro. Buen estado estructural y de conservación. Dimensiones: 13.50 \* 10.50 metros = 141.75 metros cuadrados.

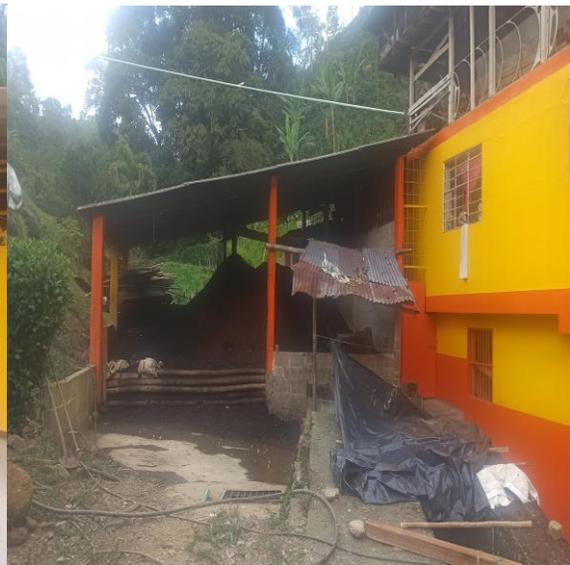
FOSA PARA PULPA DE CAFÉ

FOSA PARA PULPA DE CAFÉ: Construida en forma contigua al bloque de beneficio para café, con muros en bloque de concreto, reforzado con columnas de igual material, pisos en concreto, techo en estructura metálica tipo cercha con cubierta en teja de fibrocemento. Buen estado.  
Dimensiones: 9.00 \* 8.00 metros = 72.00 metros cuadrados.
