AUTO INTERLOCUTORIO No. 1578
RADICADO N°. **2016-00520 00**

REF:	PROCESO:	EJECUTIVO SINGULAR
	DEMANDANTE:	CLAUDIA PATRICIA ESCOBAR DIAZ
	DEMANDADO:	TECSOCONS S.A.S
	RADICADO:	2016-00520

Asunto: **RESPUESTA AL REQUERIMIENTO**

UGO RICARDO FLÓREZ POSADA, en mi condición de **PERITO VALUADOR**, por medio de este escrito doy respuesta al requerimiento realizado por su despacho en los siguientes términos:

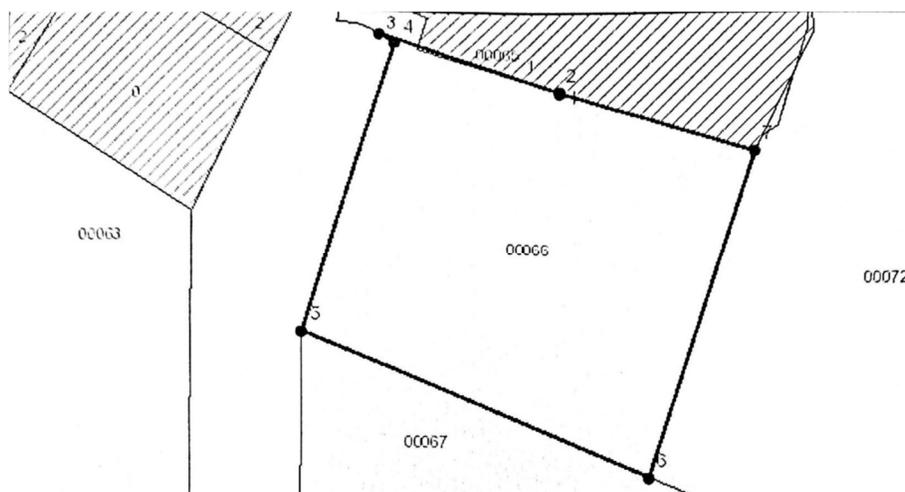
1. Que el día 09 de junio de 2021, realicé visita al predio, y utilizando lienza, medidor laser y gps Trimble Geo XT3000 de precisión submétrica, procedí a realizar las mediciones correspondientes tendientes a la ubicación del predio objeto de las medidas cautelares
2. Tuve en cuenta el certificado de plano predial catastral especial basado en la ficha 13709328, expedido el 09/06/21, documento que tiene las coordenadas magna sirgas del predio, es decir, sus linderos físicos base de cobro catastral. El predio objeto del embargo es **00066**.
3. La forma del predio es asimétrico, similar a un rombo, con un área de **60 m²**, área menor a las registradas en la escritura.

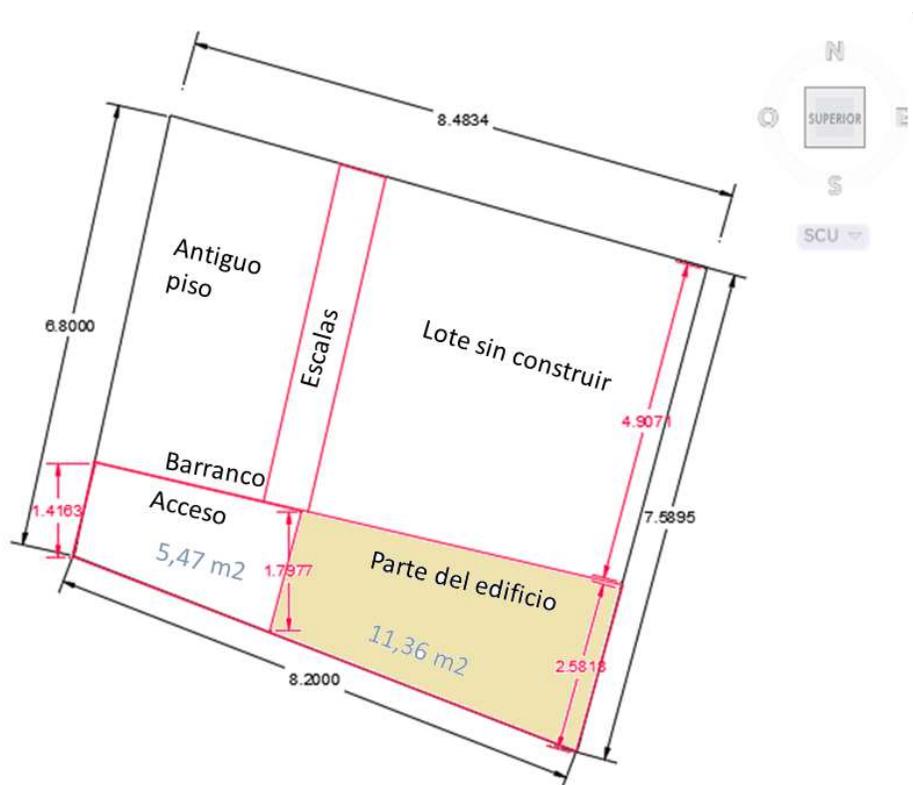
4. La visita de campo arrojó los siguientes resultados: procedí a verificar la forma del lote y compararla en campo, posteriormente tomé las coordenadas con el GPS y realicé medición de campo. El siguiente dibujo muestra lo encontrado en campo

Como se observa en el gráfico anterior y en las siguientes fotografías, el lote está conformado de la siguiente manera:

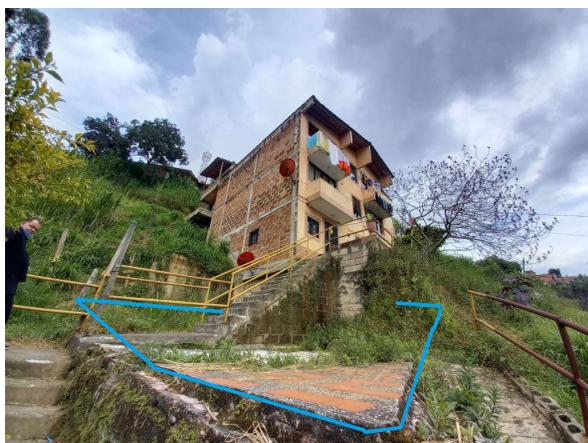
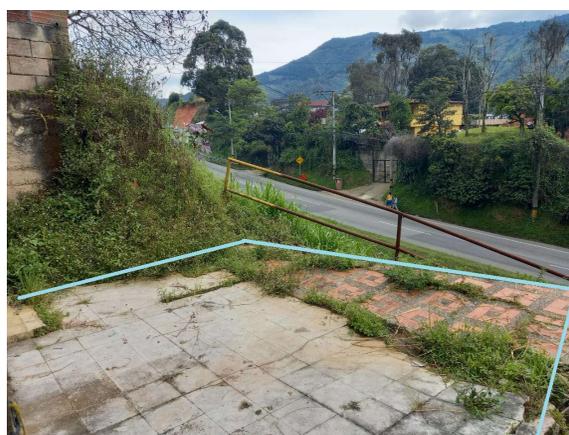
ANTIGUO PISO: Corresponde al frente del lote, se observa una antigua placa de concreto y vestigios de baldosa, dominado por la maleza. Se observa un antiguo camino de servidumbre.

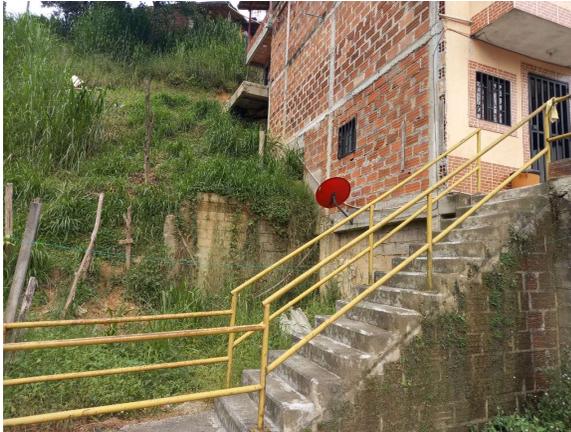
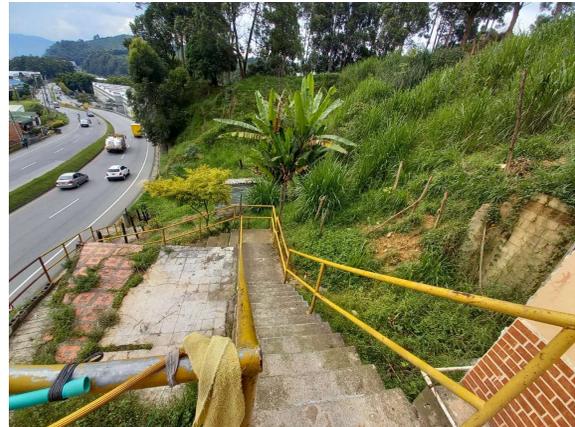
ESCALAS. Se trata de un acceso peatonal de unos 80 cms de ancho, en cemento, con barandas de hierro amarilla, que vienen desde la vía pública en ascenso que sirve para varios predios, cruza el lote por la mitad de sur a norte y cuenta con unas escalas de cemento al costado norte con 14 peldaños, que acceden a la parte de arriba del lote.

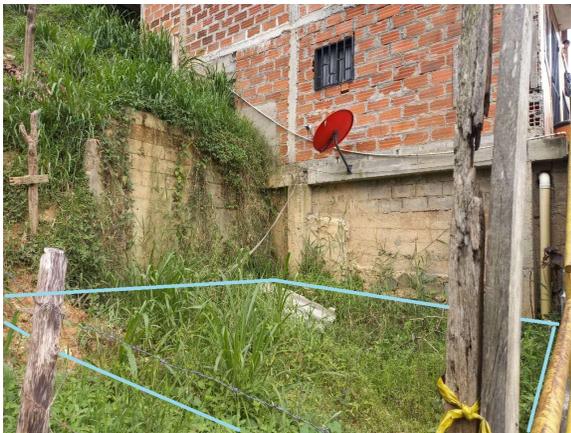
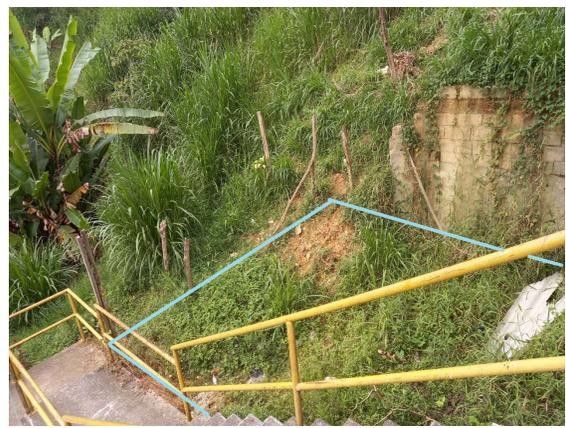
LOTE SIN CONSTRUIR: Se trata de una parte del lote en maleza rodeado en su costado norte de una cerca de alambre, en la parte de atrás u oriente, hay un barranco y un antiguo muro que lo separa del barranco; al costado sur, está el muro de contención que lo separa de la edificación, piso en maleza

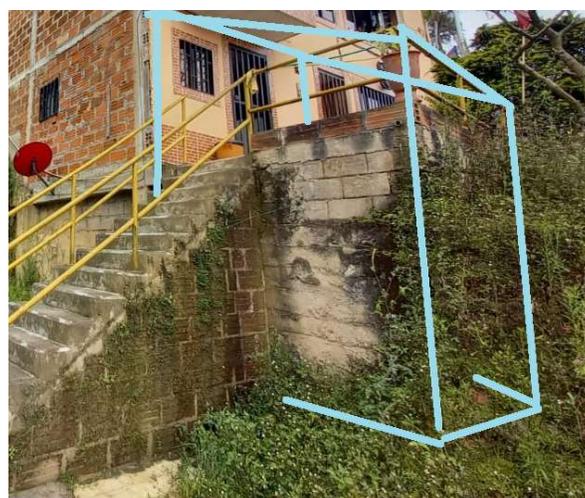
ANDÉN SERVIDUMBRE: Se trata de un paso peatonal encima de un barranco o desnivel positivo, que sería el frente de la construcción, con piso en cemento y barandales de hierro, ocupa unos 5.47 m² del lote objeto del embargo. Como está a sobre nivel, se observa un muro de contención sin estructura, solo de adobes que es lo que sostiene el barranco

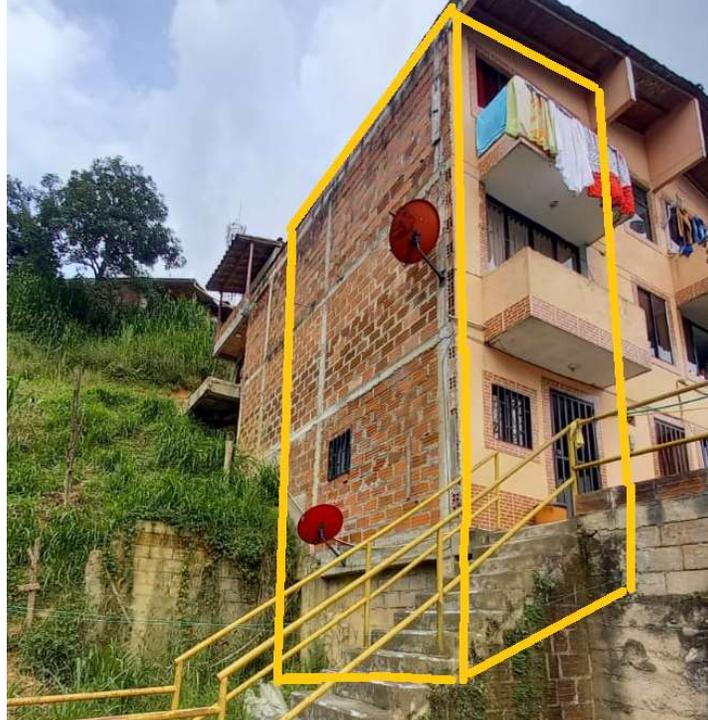
PARTE DEL EDIFICIO: Es la parte construida que ocupa **11.36 m² del lote en primer piso**. Construcción que hace parte de un edificio de tres niveles y que se le dio como nomenclatura según los planos aprobados mediante resolución 767 del 27/05/2016 por parte de la Secretaría de Planeación del municipio de La Estrella , CARRERA 48 # 10 B SUR-60, es decir, la misma del predio objeto de embargo.

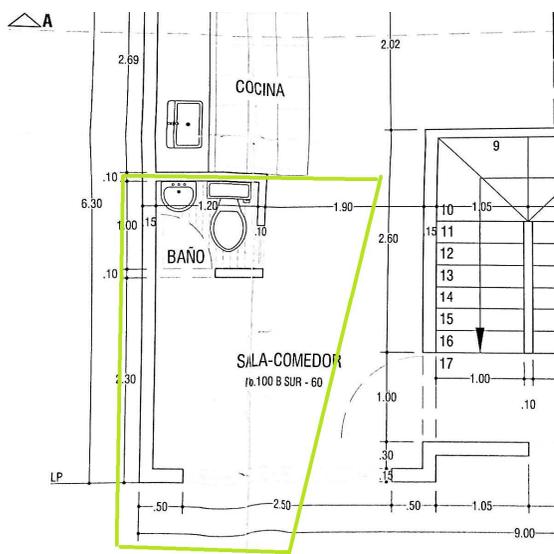
PLANTA EN PRIMER PISO

Los siguientes cuadros muestran la proporción aproximada de lo que abarca el lote objeto de embargo:

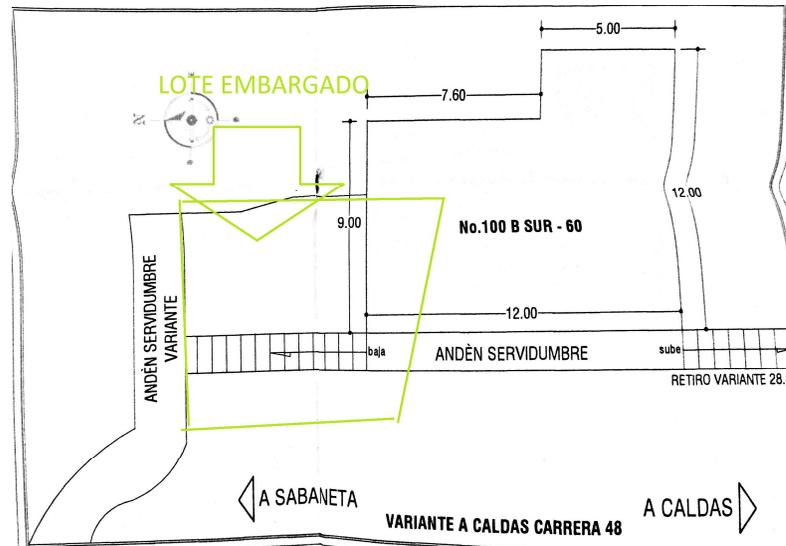
Y el siguiente dibujo sacado del plano, muestra como fue el proyecto constructivo:

Así las cosas, hicieron un englobe de hecho entre las dos propiedades, (e incluso de otro predio que no pude identificar), utilizando parte del predio objeto de esta demanda para completar la edificación y el andén de servidumbre

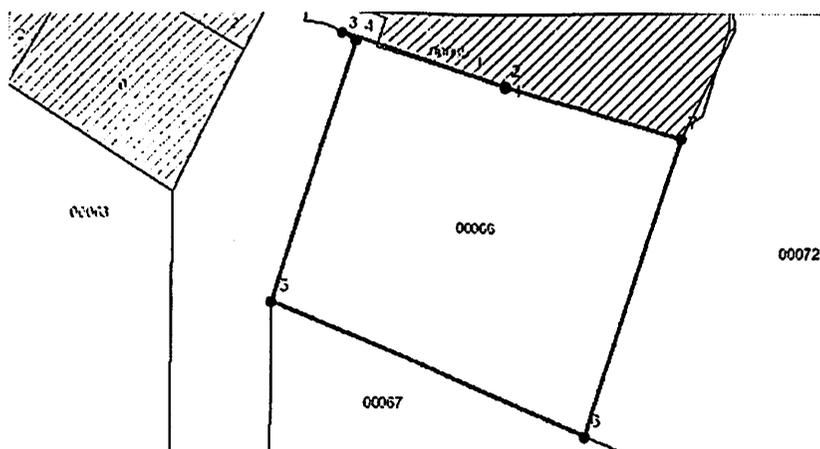
1. Que el día 09 de junio de 2021, realicé visita al predio, y utilizando lienza, medidor laser y gps Trimble Geo XT3000 de precisión submétrica, procedí a realizar las mediciones correspondientes tendientes a la ubicación del predio objeto de las medidas cautelares
2. Tuve en cuenta el certificado de plano predial catastral especial basado en la ficha 13709328, expedido el 09/06/21, documento que tiene las coordenadas magna sirgas del predio, es decir, sus linderos físicos base de cobro catastral. El predio objeto del embargo es **00066**.
3. La forma del predio es asimétrico, similar a un rombo, con un área de **60 m²**, área menor a las registradas en la escritura.

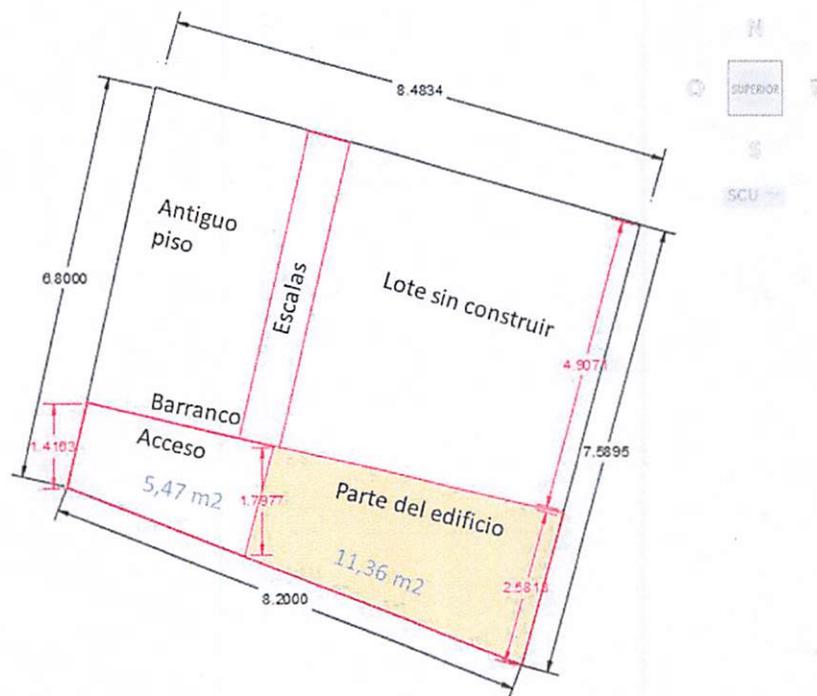
4. La visita de campo arrojó los siguientes resultados: procedí a verificar la forma del lote y compararla en campo, posteriormente tomé las coordenadas con el GPS y realicé medición de campo. El siguiente dibujo muestra lo encontrado en campo

Como se observa en el gráfico anterior y en las siguientes fotografías, el lote está conformado de la siguiente manera:

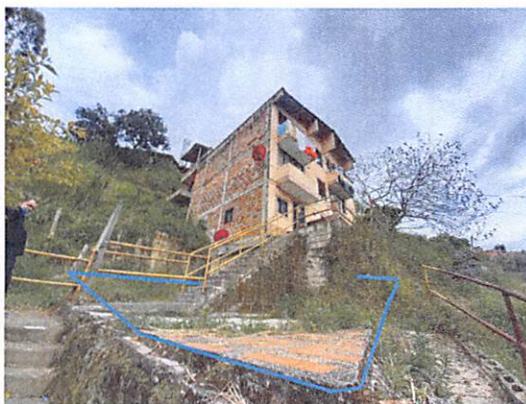
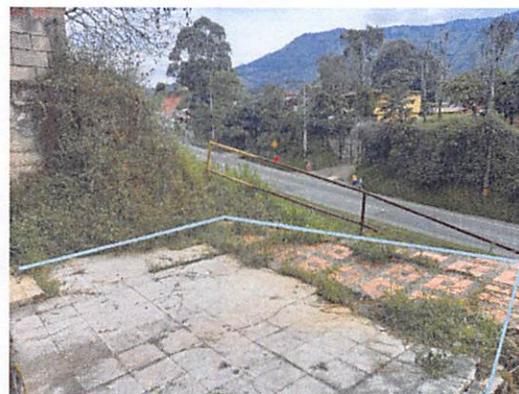
ANTIGUO PISO: Corresponde al frente del lote, se observa una antigua placa de concreto y vestigios de baldosa, dominado por la maleza. Se observa un antiguo camino de servidumbre.

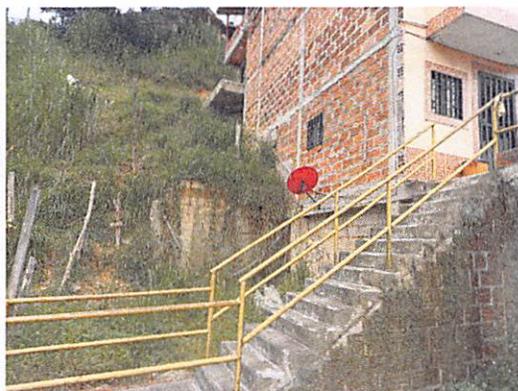
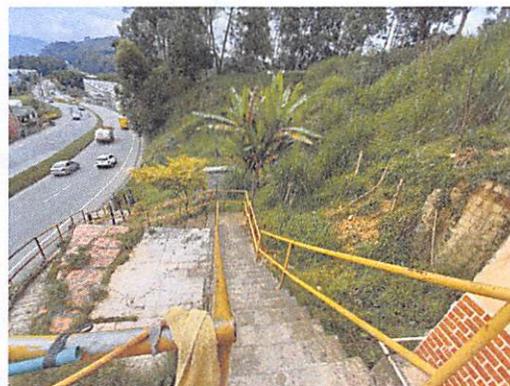
ESCALAS. Se trata de un acceso peatonal de unos 80 cms de ancho, en cemento, con barandas de hierro amarilla, que vienen desde la vía pública en ascenso que sirve para varios predios, cruza el lote por la mitad de sur a norte y cuenta con unas escalas de cemento al costado norte con 14 peldaños, que acceden a la parte de arriba del lote.

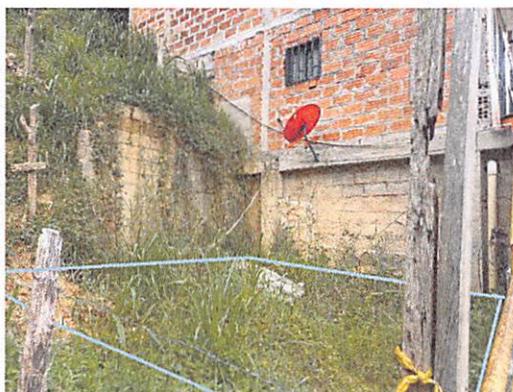
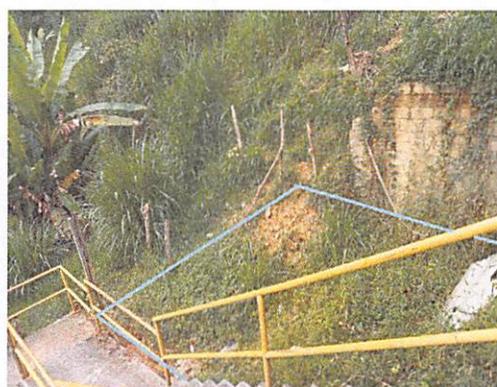
LOTE SIN CONSTRUIR: Se trata de una parte del lote en maleza rodeado en su costado norte de una cerca de alambre, en la parte de atrás u oriente, hay un barranco y un antiguo muro que lo separa del barranco; al costado sur, está el muro de contención que lo separa de la edificación, piso en maleza

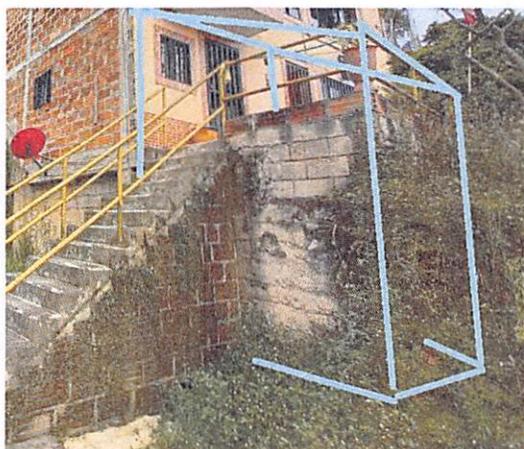
ANDÉN SERVIDUMBRE: Se trata de un paso peatonal encima de un barranco o desnivel positivo, que sería el frente de la construcción, con piso en cemento y barandales de hierro, ocupa unos 5.47 m² del lote objeto del embargo. Como está a sobre nivel, se observa un muro de contención sin estructura, solo de adobes que es lo que sostiene el barranco

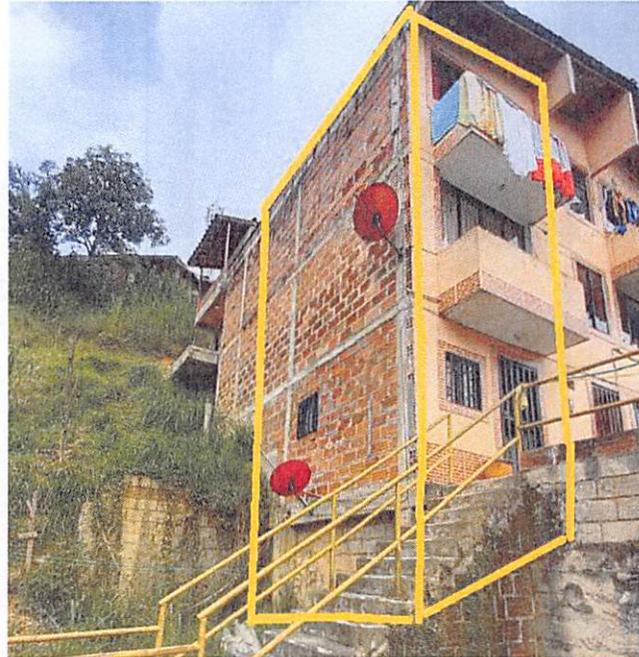
PARTE DEL EDIFICIO: Es la parte construida que ocupa **11.36 m²** del lote en primer piso. Construcción que hace parte de un edificio de tres niveles y que se le dio como nomenclatura según los planos aprobados mediante resolución 767 del 27/05/2016 por parte de la Secretaría de Planeación del municipio de La Estrella, CARRERA 48 # 10 B SUR-60, es decir, la misma del predio objeto de embargo.

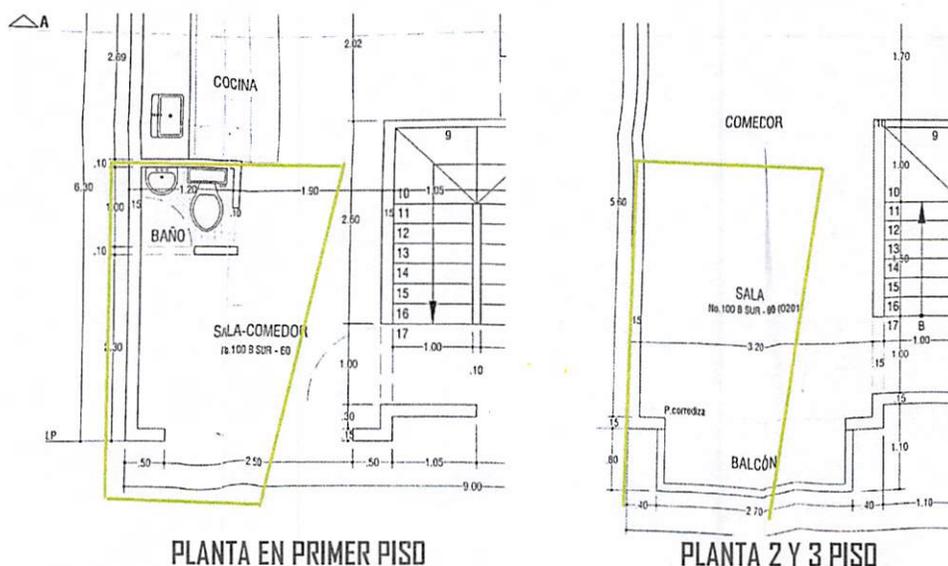
Los siguientes cuadros muestran la proporción aproximada de lo que abarca el lote objeto de embargo:

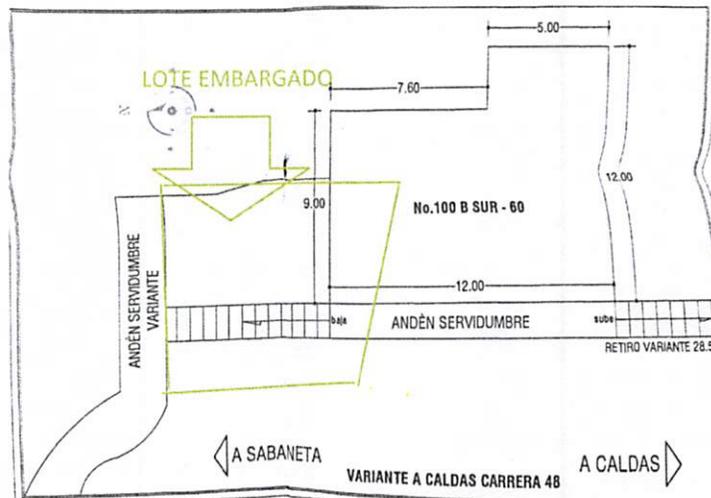
Y el siguiente dibujo sacado del plano, muestra como fue el proyecto constructivo:

Así las cosas, hicieron un englobe de hecho entre las dos propiedades, (e incluso de otro predio que no pude identificar), utilizando parte del predio objeto de esta demanda para completar la edificación y el andén de servidumbre
