## INFORME DE AVALÚO

### JUZGADO CIVIL DEL CIRCUITO, ANSERMA, CALDAS

**PROCESO :** SERVIDUMBRE DE TRANSITO  
**RADICADO :** 2018-00087-00

## **6. DESCRIPCIÓN DE LA SERVIDUMBRE**

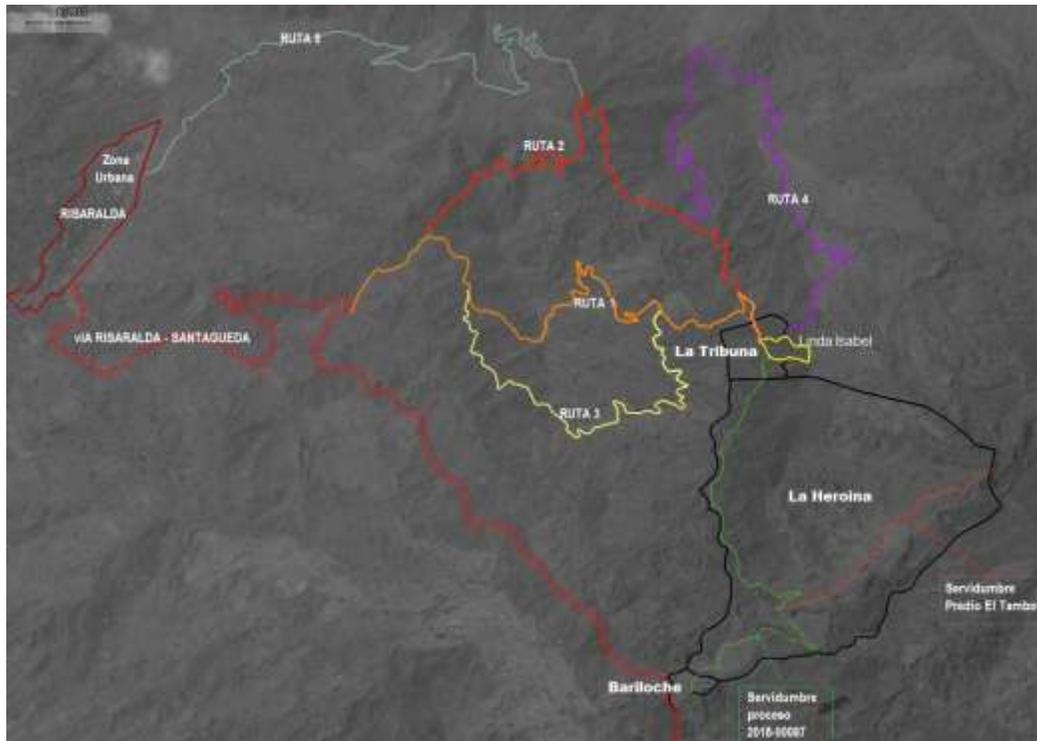
Figura 5: Vías de acceso a la fina Linda Isabel. (Fuente: Google Earth, Image Maxar Technologies Oct 1 de 2013)

- 5.1. La ruta N°1 es una vía pública veredal angosta sin pavimentar en regular estado de conservación, que inicia en un punto denominado el Crucero a una distancia de aproximada de 3.9 kilómetros por la vía que de Risaralda conduce a Santagueda. En la medida que esta ruta N°1 se aleja de la vía principal se torna más difícil tanto en pendiente como en superficie de rodadura; desde la vía principal hasta el punto en donde comienza la servidumbre en el predio La Tribuna, tiene una longitud aproximada de 5 kilómetros y para llegar a este punto es necesario un vehículo 4 x 4.
- 5.2. La Ruta N° 2 marcada en el plano es también vía pública veredal parte del mismo sitio hasta llegar a un punto en donde hay una Y, la cual está a una distancia aproximada de 740 metros desde la vía principal pavimentada.

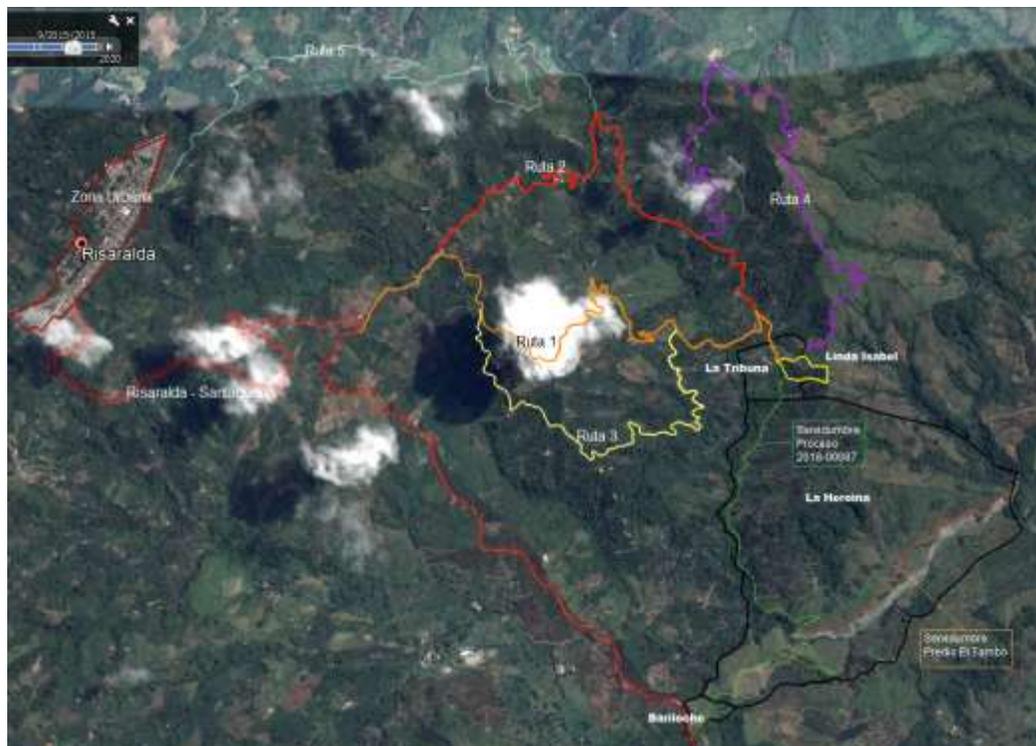
Figura 6: Vías de acceso a la fina Linda Isabel. (Fuente: Google Earth, Image CNES/AirBus, marzo 7 de 2015)

A continuación, se muestran ambas imágenes con el propósito de hacer simplemente una comparación visual de las rutas la comparación visual de las mismas.

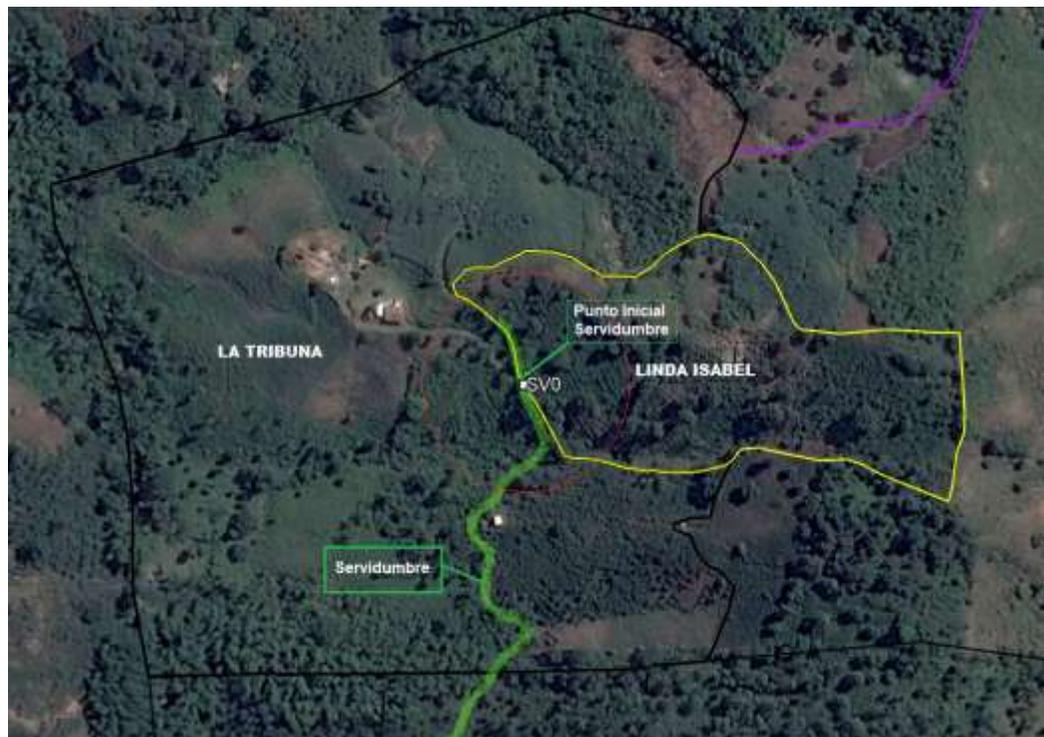
Figura 7: Punto inicial de la servidumbre en el punto denominado SV0

La descripción de esta servidumbre podemos hacerla empezando el recorrido desde la finca La Tribuna muy cerca del lindero con el predio Linda Isabel, ver gráfica a continuación:

La servidumbre inicia como un camino que va en travesía por la ladera de la colina por lo que en términos generales su pendiente longitudinal es suave. A pocos metros del inicio, el camino se amplía y se ve ya como un carreteable. Con variaciones en la pendiente en tramos pequeños, el camino va siempre en travesía a media ladera, las pendientes podrían estar más o menos en un rango entre el 3% y el 15% aproximadamente, con un promedio de 10.4% para el recorrido total que medido sobre la imagen es de 3.99 km.

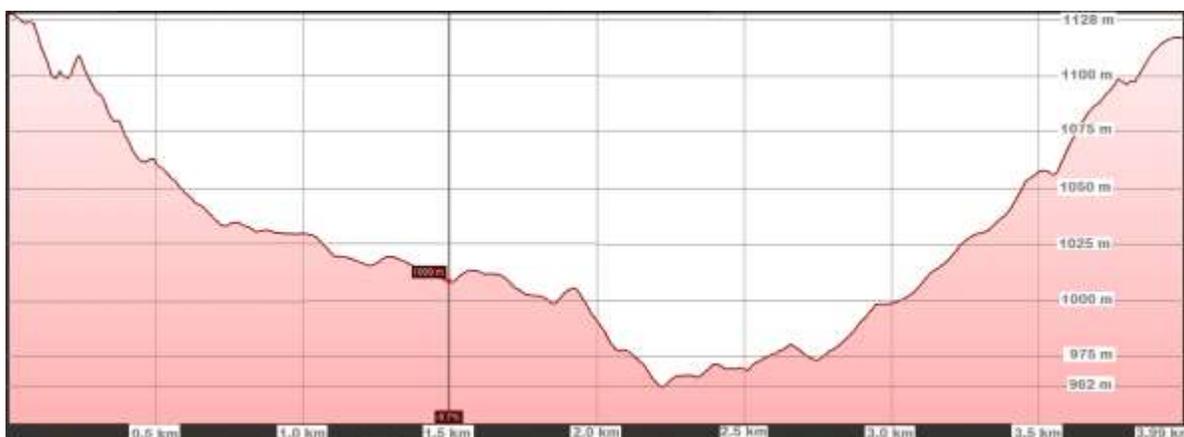
Figura 8: Perfil de elevación de la servidumbre recorrida (Fuente Google Earth)

A continuación, se puede observar un perfil de elevación de la ruta recorrida a lo largo de la servidumbre desde el punto inicial hasta el punto de salida a la vía principal. Es muy importante entender que en el gráfico las alturas representadas en el eje de las Y están exageradas respecto a la distancia representada en el eje de las X. Cada línea horizontal representa un cota o nivel de altura y entre líneas hay 25 metros, salvo en los casos que se indica en la cota respectiva. Para las abscisas o longitudes tomadas como distancias en el eje de las X los intervalos entre líneas son de medio kilómetro. Es necesario en este tipo de graficas exagerar las alturas y reducir la escala de las abscisas porque de lo contrario el grafico no se podría visualizar. La pendiente máxima en la servidumbre es del 33% y la pendiente promedio, como ya se dijo, es del 10,4 %. En resumen, la pendiente de toda la línea es óptima para un carreteable. Por último, se considera que la variación de pendiente a lo largo de toda la servidumbre estaría dentro de unos rangos, que permiten concluir que no hay variaciones importantes de valor unitario dentro de un mismo uso.

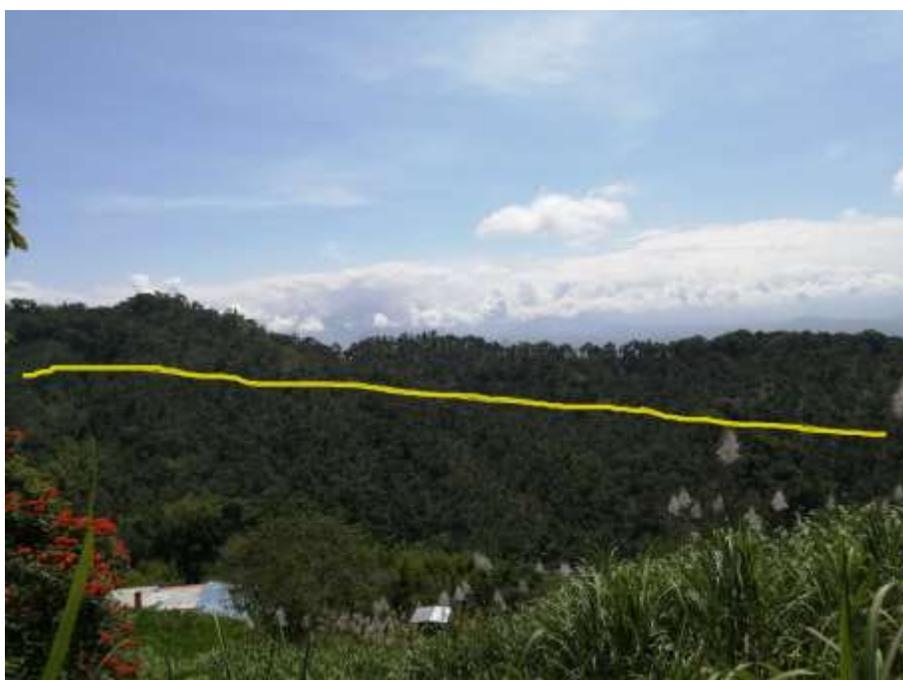
Figura 9: perfil de la servidumbre

La siguiente fotografía muestra una línea amarilla con la ubicación aproximada de la servidumbre en la ladera de la montaña, cuyo perfil de elevación puede observarse en la gráfica anterior desde la abscisa 0 metros hasta la abscisa 1.5 km.

Durante el recorrido por la servidumbre se pudo observar en algunos tramos la existencia de obras de arte viales como son canales de conducción de aguas lluvias y drenajes que indican que por aquí pasaba una vía carretable.

Los primeros 1600 metros (1.6 km) se encuentran en la ladera de la montaña que se muestra en la foto. Luego la vía sale a unos potreros en pastos, hace una curva pronunciada y baja a la quebrada Sarciri-Chavarquía. A partir de la quebrada se encuentra un carretable en buenas condiciones que hace parte de la servidumbre del

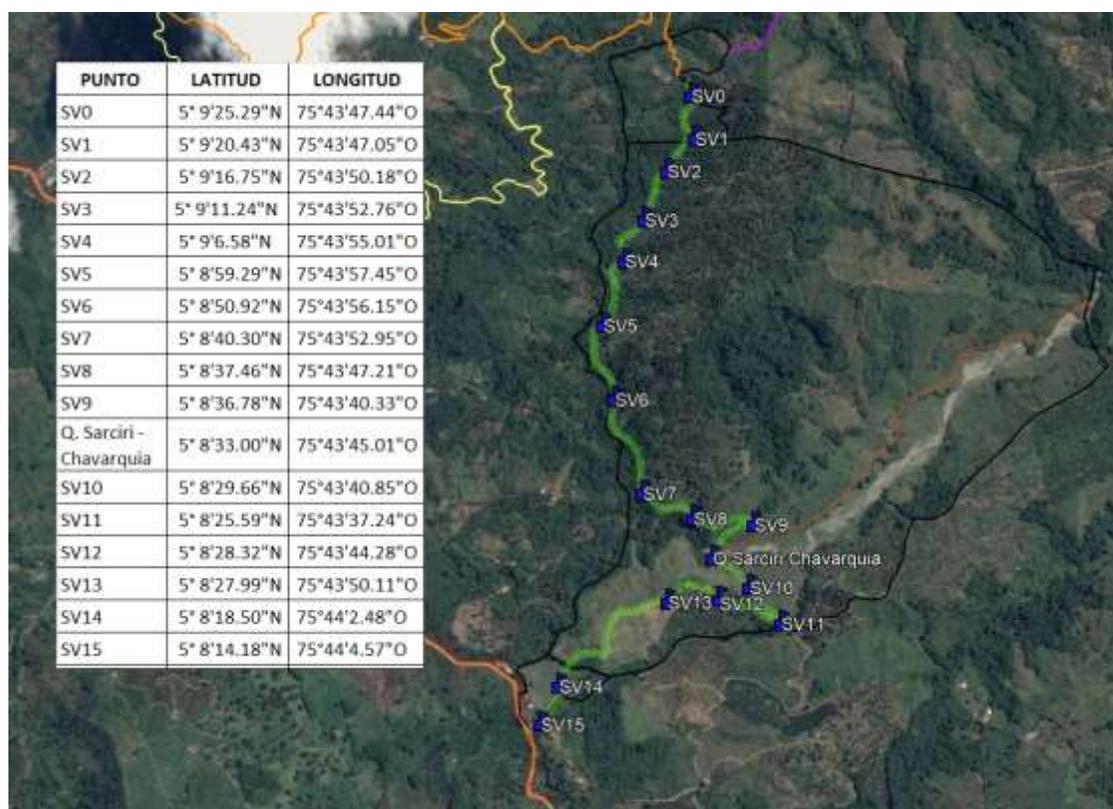
Figura 10: Coordenadas de puntos GPS de referencia tomados en campo.

Durante el recorrido a pie a lo largo de toda la servidumbre se tomaron algunos puntos GPS de referencia los cuales se muestran en el siguiente cuadro y que se pueden ver en la gráfica a continuación:

Casi en la totalidad del recorrido de la servidumbre existe ya marcado un camino o brecha, lo que implica que no se tiene que romper la montaña para constituir la servidumbre y esto es porque este carreteable fue usado en algún tiempo. En un largo trayecto hay vestigios de la existencia de una vía con algunas obras de arte en sus costados, por tanto, con la constitución de la servidumbre no se afectarían ni el bosque, ni los cultivos, ni los pastos existentes. En este orden de ideas desde el punto de vista valuatorio, no se tienen que valorar daños sino únicamente la compensación o indemnización debida a la cantidad de terreno a ocupar de acuerdo con sus características físicas, las cuales estarían dadas en gran medida por el uso del suelo y la pendiente.
