**REF.: CONTESTACIÓN DE DEMANDA-PROCESO DE RESPONSABILIDAD CIVIL EXTRA CONTRACTUAL****RAD 47189315300220220006500**

# INFORME TÉCNICO DE RECONSTRUCCIÓN EN SINIESTRO DE TRÁNSITO

No. **T243-2022**

## INFORME TÉCNICO Y DE INVESTIGACIÓN EN SINIESTRO DE TRANSITO **No. T243-2022**

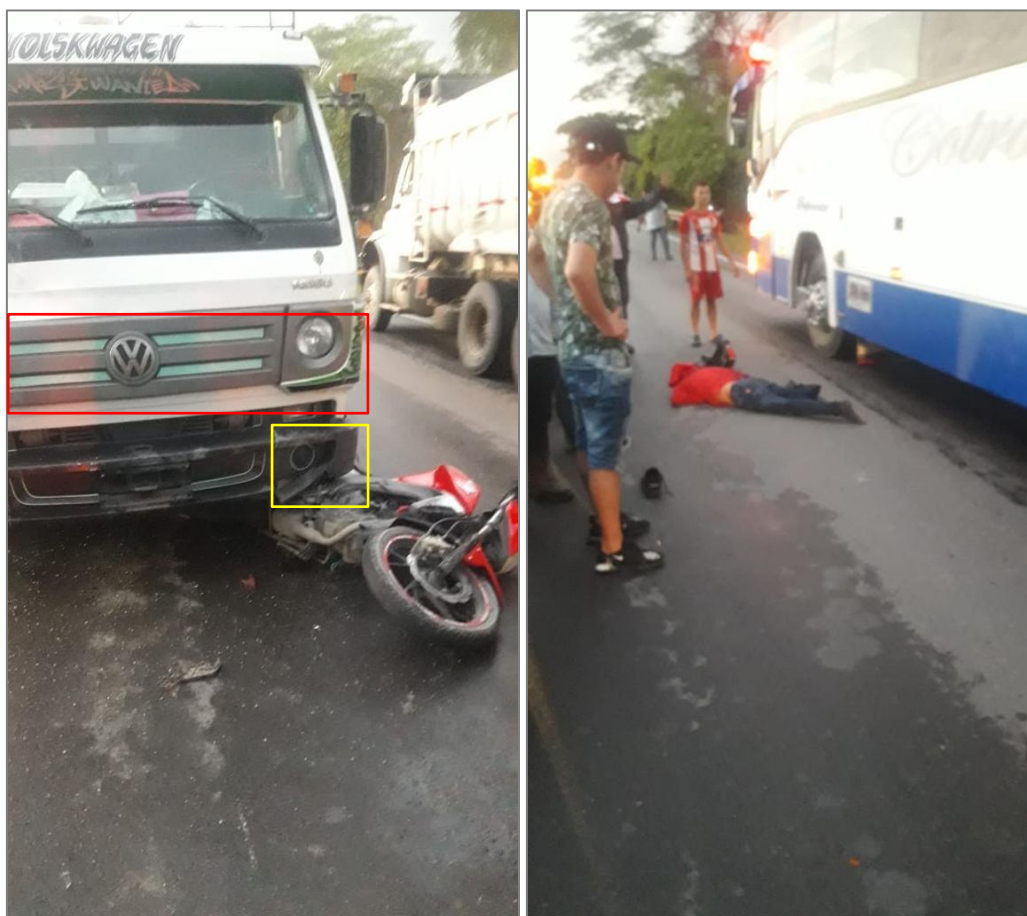
**FOTOGRAFÍA No. 02 y No. 03:** Teniendo en cuenta la hipótesis 121, en el planteamiento de la falta de seguridad por parte del camión placas **WMB-458**, frente a la motocicleta de placa de placa **EYZ34E**, debemos tener en cuenta los únicos daños observados en la imagen No. 2, dentro del recuadro amarillo. Teniendo en cuenta que el motociclista al recibir el primer impacto en la zona posterior, se proyectaría su cuerpo hacia atrás, generando daños en la zona del vidrio panorámico, y con la motocicleta con el porta placa, llanta y zona del stop, se ocasionarían daños

en la zona del camión, descrita en el recuadro rojo de la imagen No. 02. Por otra parte, al encontrar el cuerpo del motociclista en la zona del carril contrario, si este fuera impactado por el camión WMB-458 contra el TGS199, encontraríamos daños considerables en la motocicleta y el cuerpo sobre el mismo carril de circulación en vez del contrario. La posición y daños de la motocicleta sobre el costado central de la calzada, permitirá inferir que esta no se encontraba transitando por el centro de su carril y que pudiera esta en volcamiento lateral izquierdo sobre el piso cuando fue investida por el camión WMB-458.

En la **imagen No. 3** Encontramos que el motociclista reposa en cubito abdominal, sobre el asfalto del carril contrario de circulación; una ubicación característica de un impacto previo, con el vehículo BUSETA FOTÓN de placas **TGS-199**, que lo pudo proyectar oblicuamente hacia el costado izquierdo.

3. En las fotografías No. 02 y No. 03 del informe en folio 6, identifican una serie de daños no característicos para el camión de placas WMB-458, ya que por altura de la motocicleta la zona posterior de la misma, afectaría con su porta placa, stop y llanta la zona frontal del camión, daños que no se observan en la fotografía, sino en la parte baja de la defensa en el costado izquierdo, interpretándose como si la motocicleta estuvieran en volcamiento lateral izquierdo, cuando fue alcanzada por el camión.

- B. En las fotografías No. 02 y No. 03 del informe en folio 6, identifican una serie de daños no característicos para el camión de placas WMB-458, ya que por altura de la motocicleta la zona posterior de la misma, afectaría con su porta placa, stop y llanta la zona frontal del camión, daños que no se observan en la fotografía, sino en la parte baja de la defensa en el costado izquierdo, interpretándose como si la motocicleta estuvieran en volcamiento lateral izquierdo, cuando fue alcanzada por el camión.

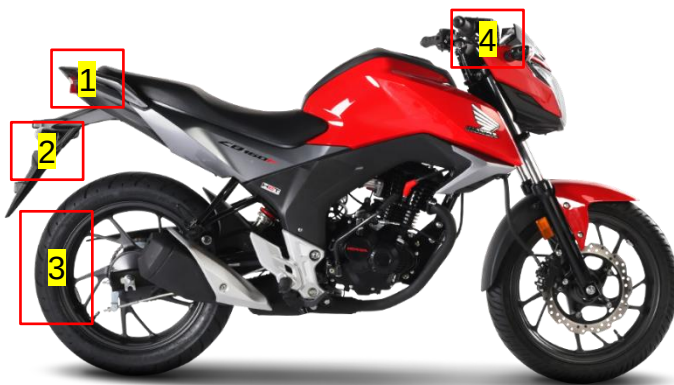
**IMAGEN No. 4:** En la motocicleta de la misma referencia a la involucrada, encontramos en la zona posterior 3 puntos de impacto, que dejarían daños en el vehículo como señalamos en imagen No. 2. En el punto de impacto **No. 4** se ubica la dirección en el manillar derecho, que al producir el impacto por el motociclista contra la zona posterior de **TGS199**, lo proyecta al carril contrario como se observa.

Debemos considerar dentro del análisis conjunto de las imágenes, que si el motociclista impacto previamente con el vehículo **TGS199**, saliendo proyectado hacia el otro carril, este pudo verse afectado al ser atropellado por otro vehículo en tránsito por ese carril, hecho que debe ser verificado con las lesiones en la necropsia por parte del Instituto de Medicina Legal.

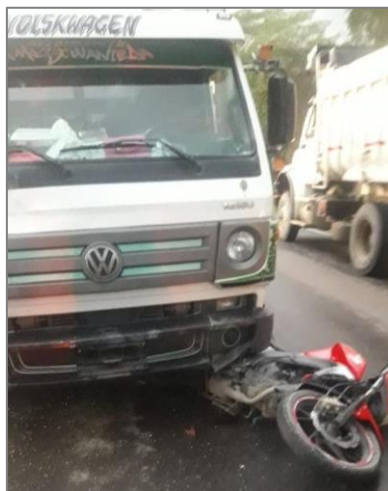
**IMAGEN No. 5:** Cuando observamos que el camión de placas WMB-458, no presenta más que un impacto en su defensa, parte baja costado izquierdo por parte de la motocicleta, podemos concluir que dicha motocicleta, se encontraba en volcamiento lateral cuando fue impactada, igualmente la posición de la misma cerca de la zona centro de la calzada y la posición de rebote oblicuo del cuerpo, permite interpretar la posible maniobra de adelantamiento del motociclista y

cuando intento posesionarse nuevamente dentro del carril correspondiente, entre los dos vehículos, la buseta TSG-199 freno siendo impactada por el motociclista en su vértice izquierdo posterior, impacto que lo llevaría al otro carril contrario, donde no se descarta el atropello por otro vehículo no relacionado en el croquis o IPAT.
