**AVALÚO COMERCIAL**

**PREDIO RURAL**

**PREDIO RURAL  
“LOTE” #  
BARIRI, SOCORRO  
SANTANDER**

**8 DE NOVIEMBRE DE 2022**

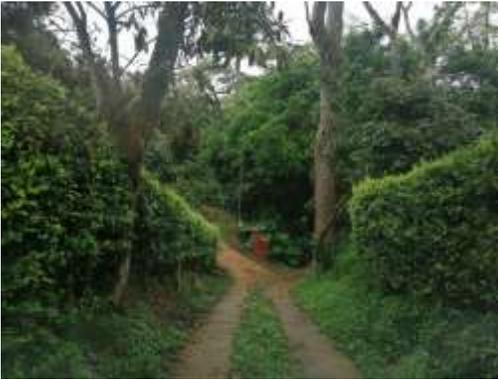
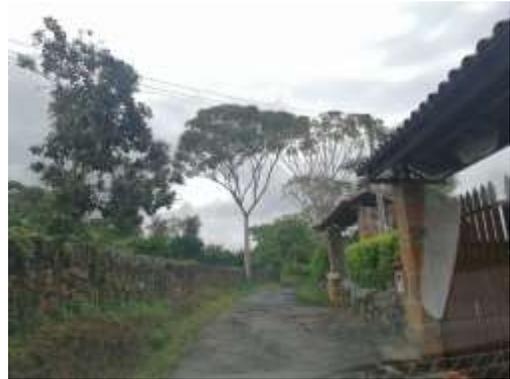
### ACCESO

El acceso al predio objeto de este avalúo se hace por la vía que del municipio de Socorro lleva al municipio de Palmas del Socorro, a 2,00 kilómetros de la vía nacional Bucaramanga-Bogotá. Para llegar al predio objeto de este avalúo, partiendo de la plaza de mercado San Victorino del municipio de Socorro, se toma salida por la vía Nacional Bucaramanga Bogotá, recorre 3,00 kilómetros gira a la derecha recorre una distancia aproximada de 1,60 kilómetros, toma ramal a la izquierda y avanza una distancia aproximada de 0,01 kilómetros, voltea a la derecha y avanza 0,39 kilómetros en este punto se encuentra acceso al predio objeto del avalúo. Vía de acceso tierra con algunos sectores en placa huellas y buen estado de conservación.

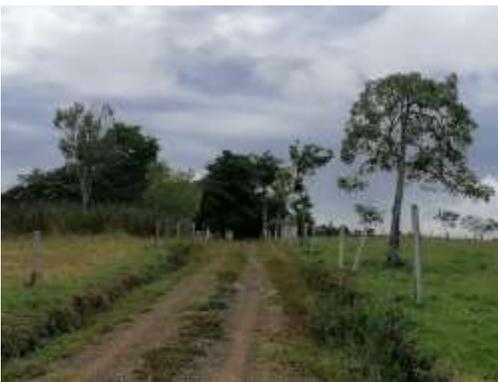
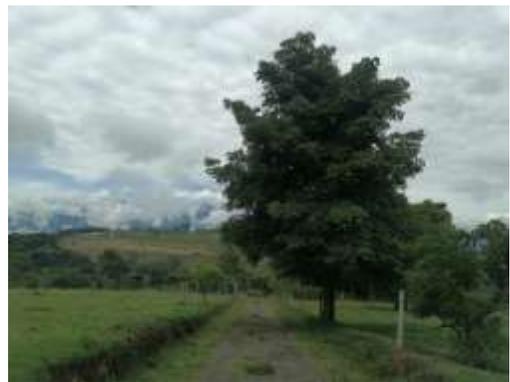
### VÍA INTERNA

El inmueble objeto del presente tiene vía vehicular interna que llega hacia las construcciones y estas se encuentran en tierra afirmada y en buen estado de conservación.

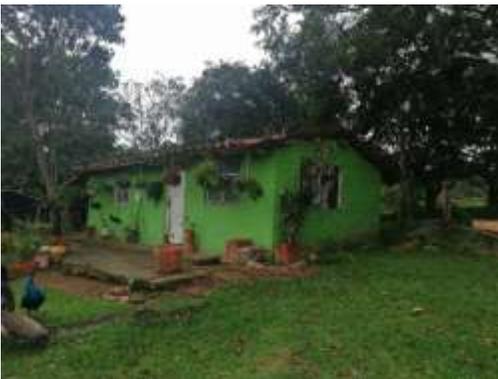
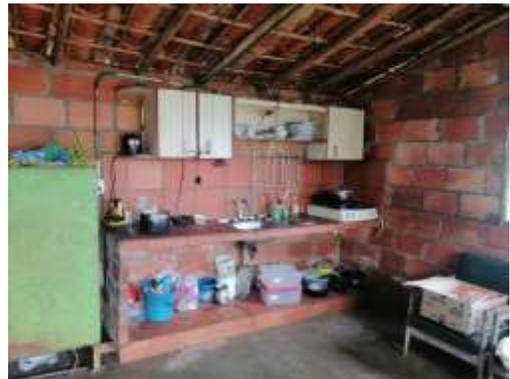
### VISTA GENERAL DEL PREDIO – VIVIENDA

### ESPECIFICACIONES DE CONSTRUCCIÓN VIVIENDA.

Cimientos	: Concreto ciclópeo.
Estructura	: Mampostería reforzada.
Mampostería	: Bloque de arcilla cocida a la vista.
Cubierta	: En teja de barro sobre machimbre.
Entrepiso	: No posee.
Fachada	: Pañete y pintura.
Pisos	: En tableta de arcilla cocida y mortero cemento.
Carpintería Metálica	: Ventanería y puertas internas, externas.
Carpintería Madera	: No posee.
Enchapes	: En baño.
Redes hidráulicas	: En tubería P.V.C. y gress.
Instalaciones sanitarias	: En tubería de gress y P.V.C.
Edad de construcción	: 15 años aproximadamente.
Estado de conservación	: Bueno.
Área de construcción	: 52,00 m <sup>2</sup> .

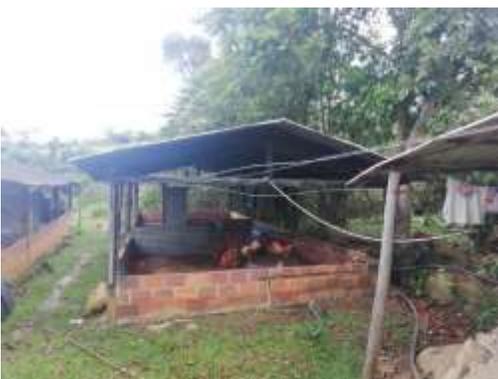
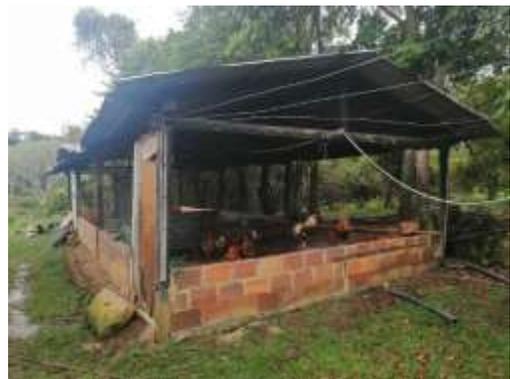
### VISTA GENERAL DEL PREDIO – GALPONES

## **ESPECIFICACIONES DE CONSTRUCCIÓN, GALPONES, ESTABLO PARA CAMUROS Y DEPÓSITO.**

Cimientos	: Concreto ciclópeo.
Estructura	: Mampostería a la vista.
Mampostería	: Bloque de arcilla cocida a la vista.
Cubierta	: En teja de lámina de zinc sobre madera rolliza.
Entrepiso	: No posee.
Fachada	: Ladrillo a la vista.
Pisos	: En mortero cemento.
Carpintería Metálica	: No posee.
Carpintería Madera	: No posee.
Enchapes	: No posee.
Redes hidráulicas	: En tubería P.V.C. y gres.
Instalaciones sanitarias	: En tubería de gres y P.V.C.
Edad de construcción	: 7 años aproximadamente.
Estado de conservación	: Bueno.
Área de construcción galpón 1 y 2	: 70,00 m <sup>2</sup> .
Área de construcción establo camuros	: 50,00 m <sup>2</sup> .
Área de construcción depósito	: 60,00 m <sup>2</sup> .

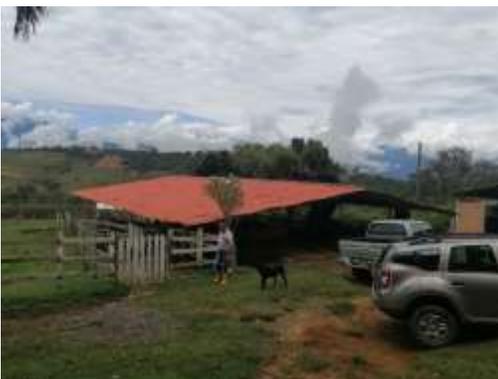
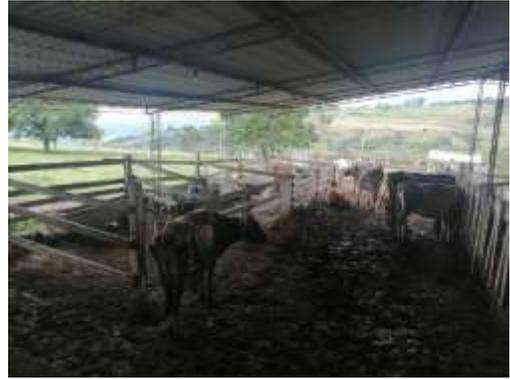
**VISTA GENERAL DEL PREDIO – ESTABLO PARA BOVINOS**

## **ESPECIFICACIONES DE CONSTRUCCIÓN ESTABLO PARA BOVINOS.**

Cimientos	: Concreto ciclópeo.
Estructura	: Mampostería a la vista.
Mampostería	: Bloque de arcilla cocida a la vista.
Cubierta	: En teja de lámina de zinc sobre estructura metálica.
Entrepiso	: No posee.
Fachada	: Ladrillo a la vista.
Pisos	: En mortero cemento.
Carpintería Metálica	: No posee.
Carpintería Madera	: No posee.
Enchapes	: No posee.
Redes hidráulicas	: En tubería P.V.C. y gress.
Instalaciones sanitarias	: En tubería de gress y P.V.C.
Edad de construcción	: 10 años aproximadamente.
Estado de conservación	: Bueno.
Área de construcción establo bovinos	: 320,00 m <sup>2</sup> .

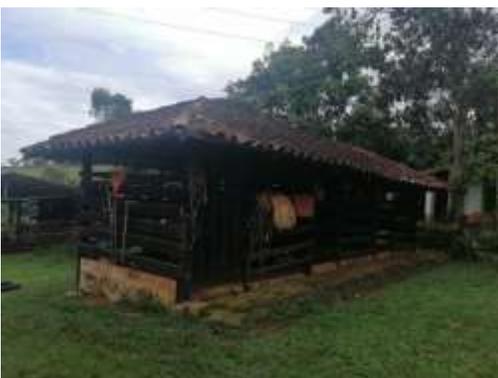
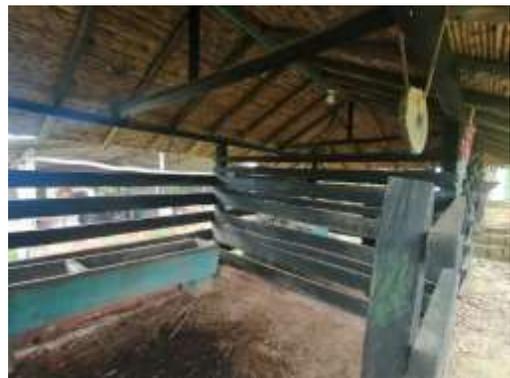
**VISTA GENERAL DEL PREDIO – CABALLERIZA**

## **ESPECIFICACIONES DE CONSTRUCCIÓN DE CABALLERIZA.**

Cimientos	: Concreto ciclópeo.
Estructura	: En madera.
Mampostería	: En madera.
Cubierta	: En teja de barro sobre madera rolliza.
Entrepiso	: No posee.
Fachada	: En madera.
Pisos	: En mortero cemento.
Carpintería Metálica	: No posee.
Carpintería Madera	: No posee.
Enchapes	: No posee.
Redes hidráulicas	: En tubería P.V.C. y gress.
Instalaciones sanitarias	: En tubería de gress y P.V.C.
Edad de construcción	: 10 años aproximadamente.

Estado de conservación : Regular.  
Área de construcción : 48,00 m<sup>2</sup>.

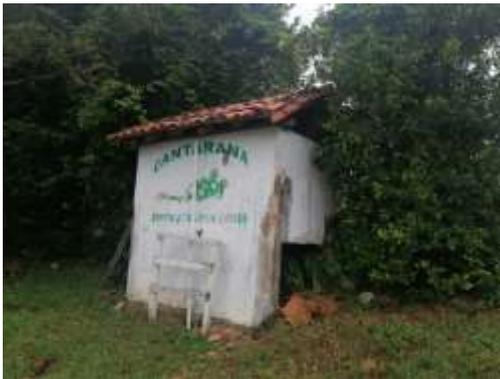
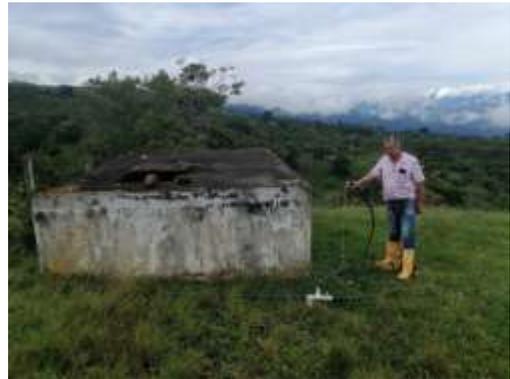
**VISTA GENERAL DEL PREDIO – TANQUES DE AGUA**

### **ESPECIFICACIONES DE CONSTRUCCIÓN TANQUES.**

Cimientos : Concreto ciclópeo.  
Estructura : No aplica.  
Mampostería : Bloque de arcilla cocida a la vista impermeabilizado.  
Cubierta : Placa en concreto reforzado.  
Entrepiso : No posee.  
Fachada : No aplica.  
Pisos : Placa de concreto y mortero impermeabilizado.  
Carpintería Metálica : No aplica.  
Carpintería Madera : No posee.  
Enchapes : No posee.  
Redes hidráulicas : No aplica.  
Instalaciones sanitarias : No aplica.  
Edad de construcción : 8 años aproximadamente.  
Estado de conservación : Bueno.  
Área de construcción tanque 1 : 80,00 m<sup>2</sup>.  
Área de construcción tanque 2 : 120,00 m<sup>2</sup>.

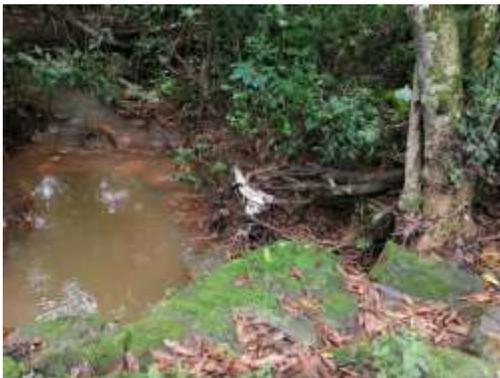
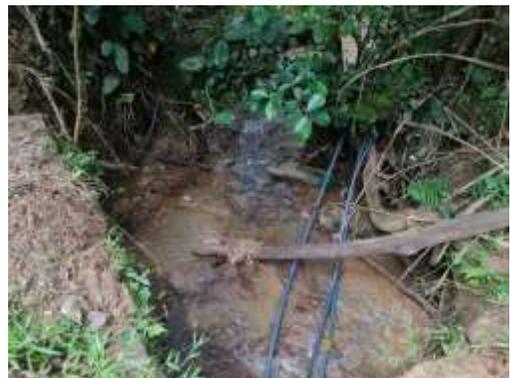
**VISTA GENERAL DEL PREDIO – FUENTE HÍDRICA**

El predio objeto de este avalúo cuenta con disponibilidad de acueducto veredal y quebrada en sus linderos.

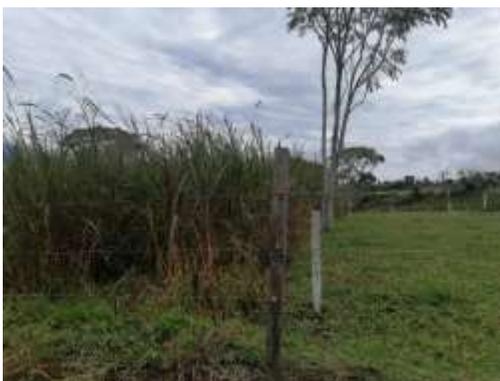
**VISTA GENERAL DEL PREDIO – PASTO DE CORTE**

En el predio se encuentran 2,00 hectáreas de pasto de corte Clon 51, Cuba 21 y Morado, 50 potreros con cercas eléctricas y postes en concreto y en madera, además, frutales dispersos.

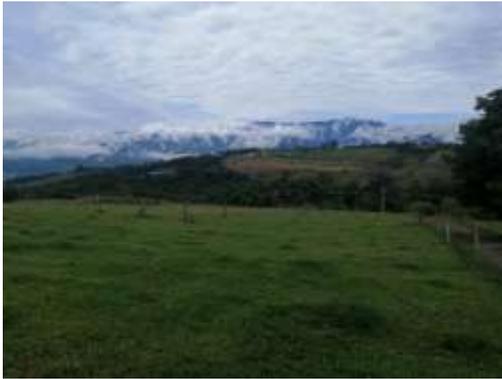
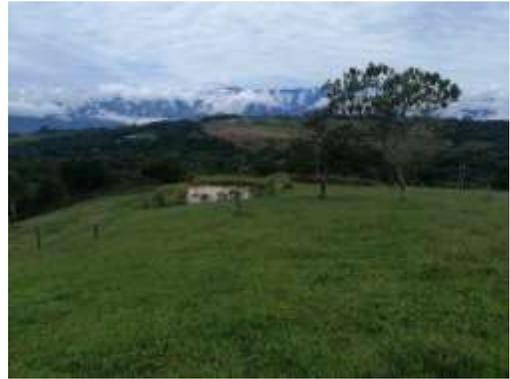
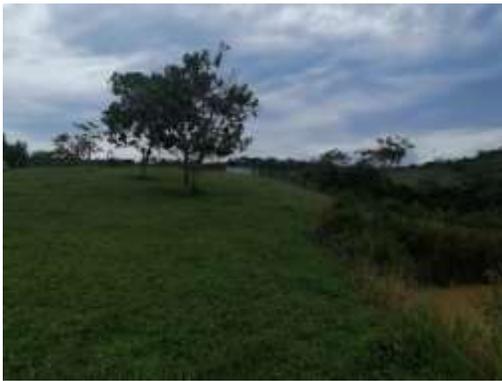
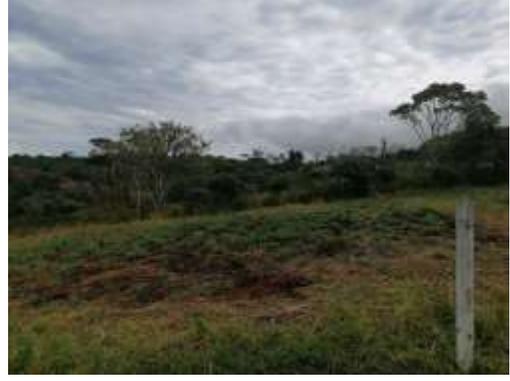
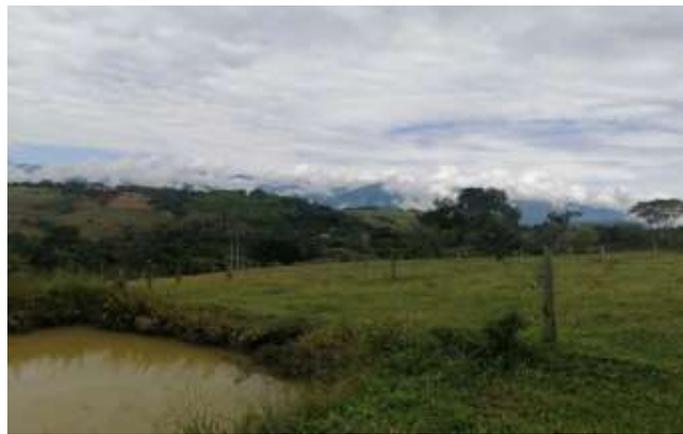
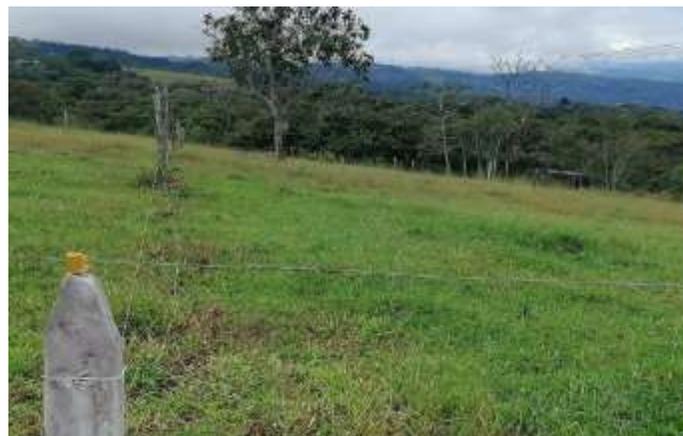
**VISTA GENERAL DEL PREDIO – POTREROS**

El predio objeto de este avalúo cuenta con un frente sobre la vía veredal a la vía nacional de 140 metros; sus cerramientos están contruidos en postes de madera y concreto con alambre de púas, cercas eléctricas y el estado de conservación de las cercas es bueno.
