## CONCEPTO TÉCNICO SECRETARÍA DE PLANEACIÓN

**ASUNTO:** Concepto técnico de la visita ocular.

**ALCALDÍA MUNICIPAL DE EL SOCORRO**  
INFORME TECNICO VISITA OCULAR

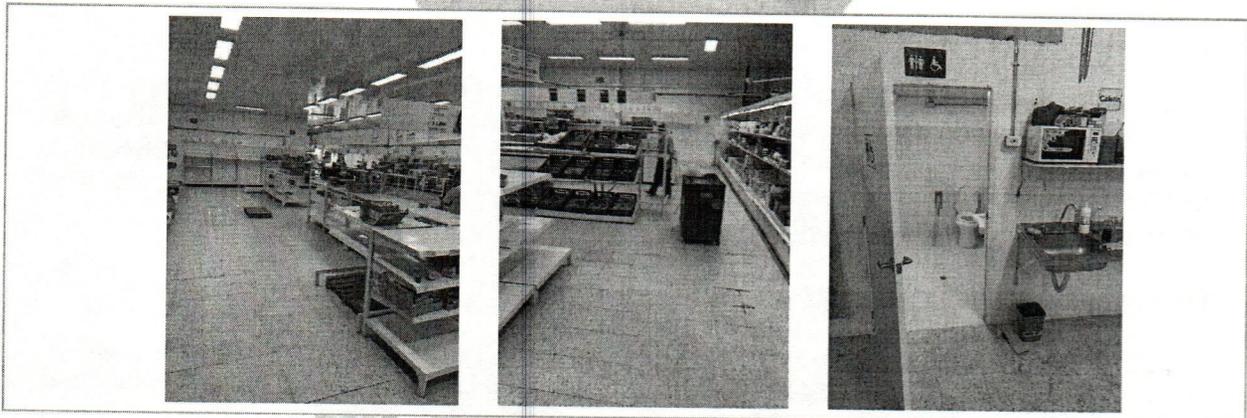
Lugar en cuestión

Con el fin de dar respuesta a la solicitud de acompañamiento de visita ocular instaurada ante este despacho, en la que se solicita apoyo por parte de la secretaría de planeación y desarrollo con la finalidad de verificar la normatividad en las instalaciones de la **tienda D1**, con respecto a su baño.

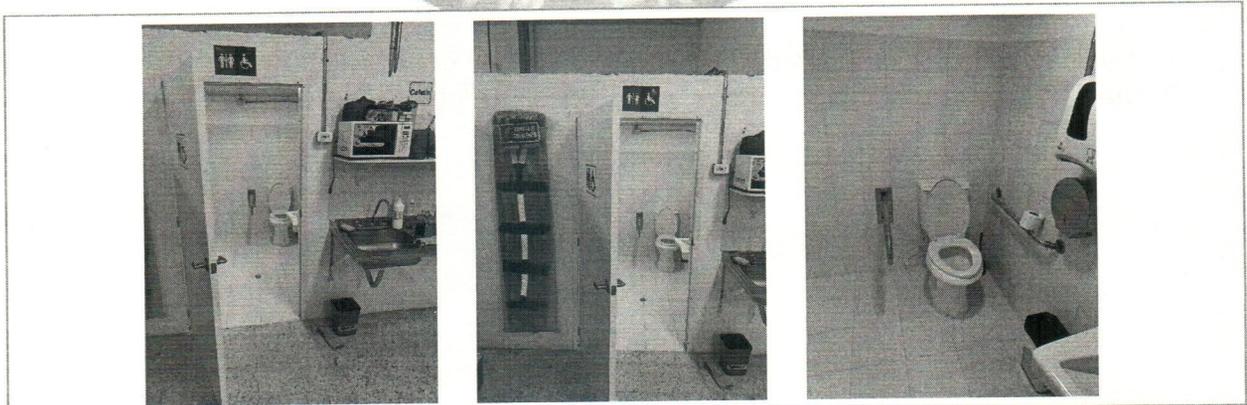
**RTA.** Efectivamente en el establecimiento existe un baño para personas con movilidad reducida o restringida, el cual es unisex, y se encuentra ubicado en la parte final izquierda en dicho establecimiento. Lo anterior se puede apreciar en las imágenes a continuación.

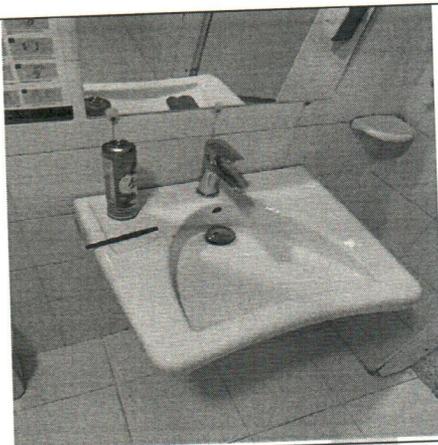
BAÑO UNISEX	
	<p><b>MEDIDAS BAÑO</b>  <b>ANCHO:</b> 2.90m  <b>LARGO:</b> 2.34m</p> <p><b>MEDIDAS PUERTA</b>  <b>ANCHO:</b> 0.95m  <b>ALTO:</b> 2.00m</p>
<p>IMAGEN 1</p>	<p>DESCRIPCIÓN</p>
SANITARIO	
	<p><b>CANTIDAD:</b> 1  <b>ALTO:</b> 0.47m  <b>ANCHO:</b> 0.24m  <b>LARGO:</b> 0.75m</p>
<p>IMAGEN 2</p>	<p>DESCRIPCIÓN</p>
LAVAMANOS

CANTIDAD: 1  
ALTO: 0.75m  
ANCHO: 0.50m  
LARGO: 0.50m

El baño cumple la norma 6047, exceptuando los puntos mencionados a continuación.

- La barras deben estar a una altura de 51-63.5cm, actualmente se encuentran a 75cm
- El papel higiénico debe poder alcanzarse desde el inodoro
- Debe señalizarse el trayecto al baño desde la entrada al establecimiento
- Debe Instalarse un control de reposicionamiento

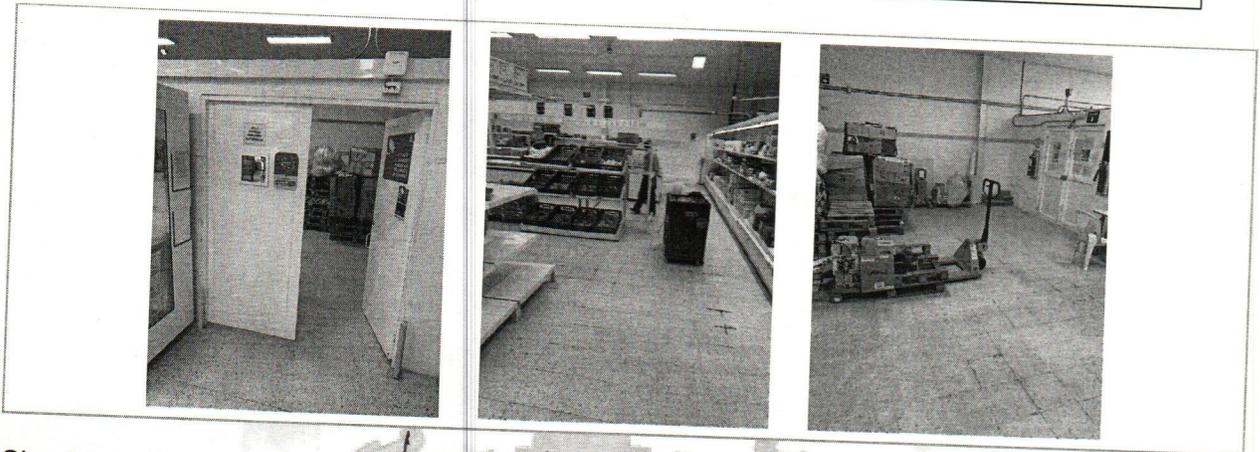
**RTA.** No cuenta con ruta de acceso y circulación señalizada para el uso del baño. Lo anterior se puede observar en las imágenes a continuación.
