REFERENCIA: VERBAL.
RADICACIÓN: 76-109-31-03-003-2021-00054-00
DEMANDANTE: CRUZ CELINA MURILLO SANCHEZ Y OTROS.
DEMANDADO: SEGUROS GENERALES SURAMERICANA S.A.

CONTESTACION A LA DEMANDA Y AL LLAMAMIENTO EN GARANTÍA FORMULADO POR ELIZABETH CANDELO QUIÑONEZ

INFORME TÉCNICO - PERICIAL DE RECONSTRUCCIÓN DE ACCIDENTE DE TRÁNSITO R. A. T[®] 2

INFORME No. 211131567

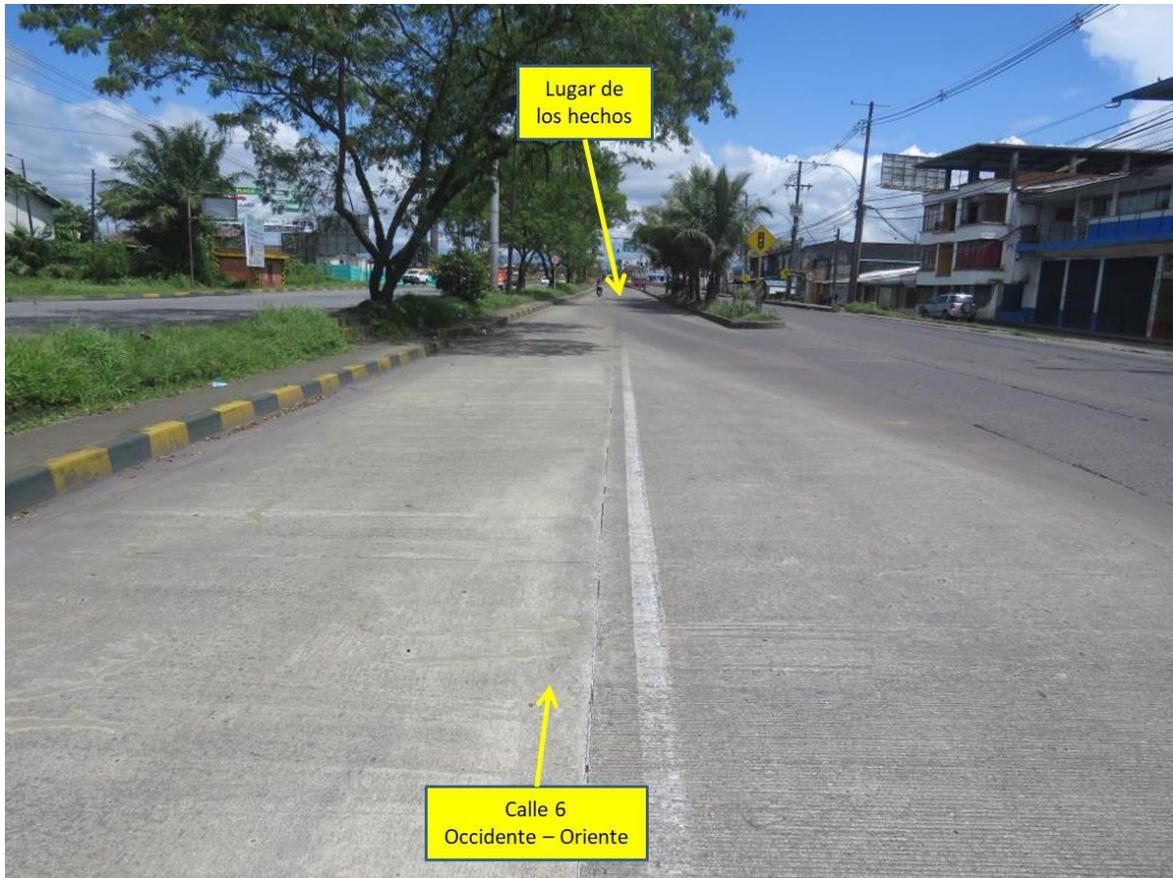
Fotografía No. 1 Panorámica: En esta fotografía tomada por el equipo de IRS Vial en sentido occidente – oriente en la calle 6 con carrera 21, se aprecian las características generales de la vía, en la cual se encuentra demarcación horizontal de línea blanca continua, sin señalización vertical; en este sentido se desplazaba el vehículo No. 1 (Camioneta).

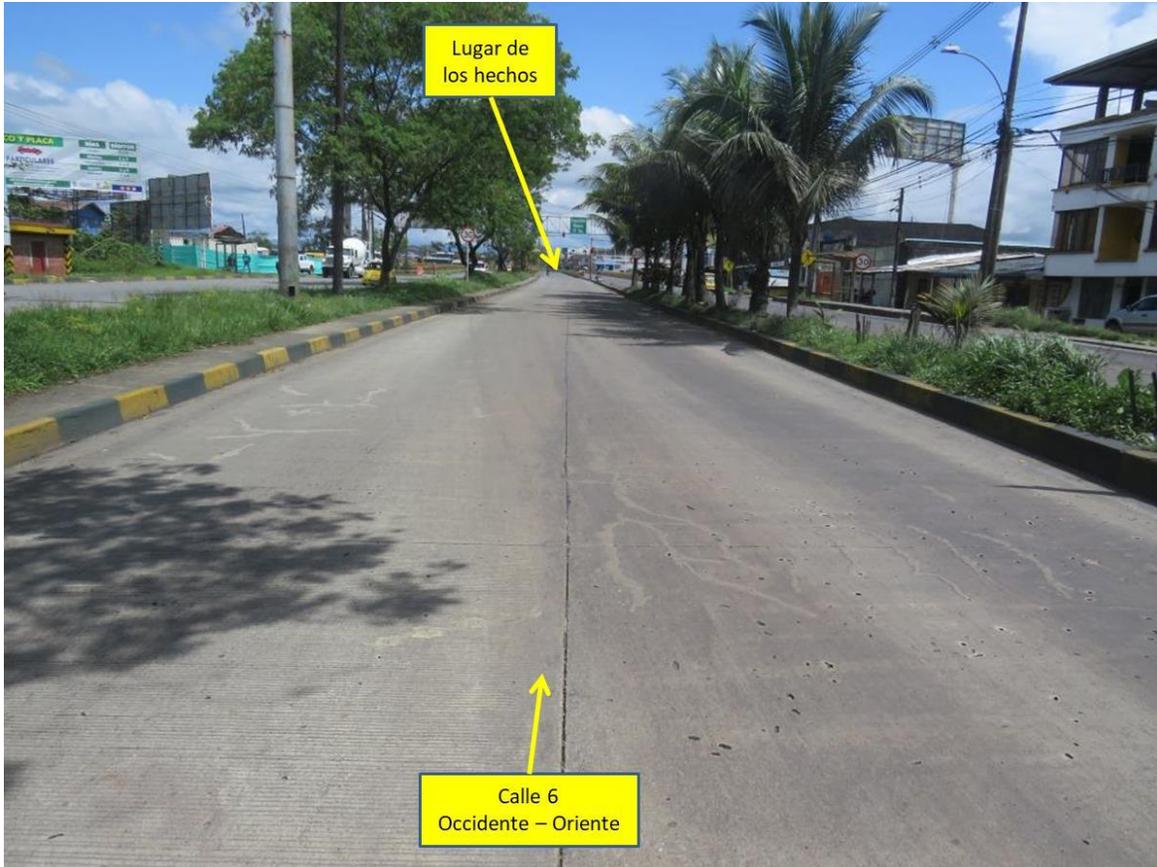
Fotografía No. 2 Panorámica: En esta fotografía tomada por el equipo de IRS Vial en sentido occidente – oriente en la calle 6 con carrera 21, se aprecian las características generales de la vía, en la cual no se encuentra demarcación horizontal o señalización vertical; en este sentido se desplazaba el vehículo No. 1 (Camioneta).

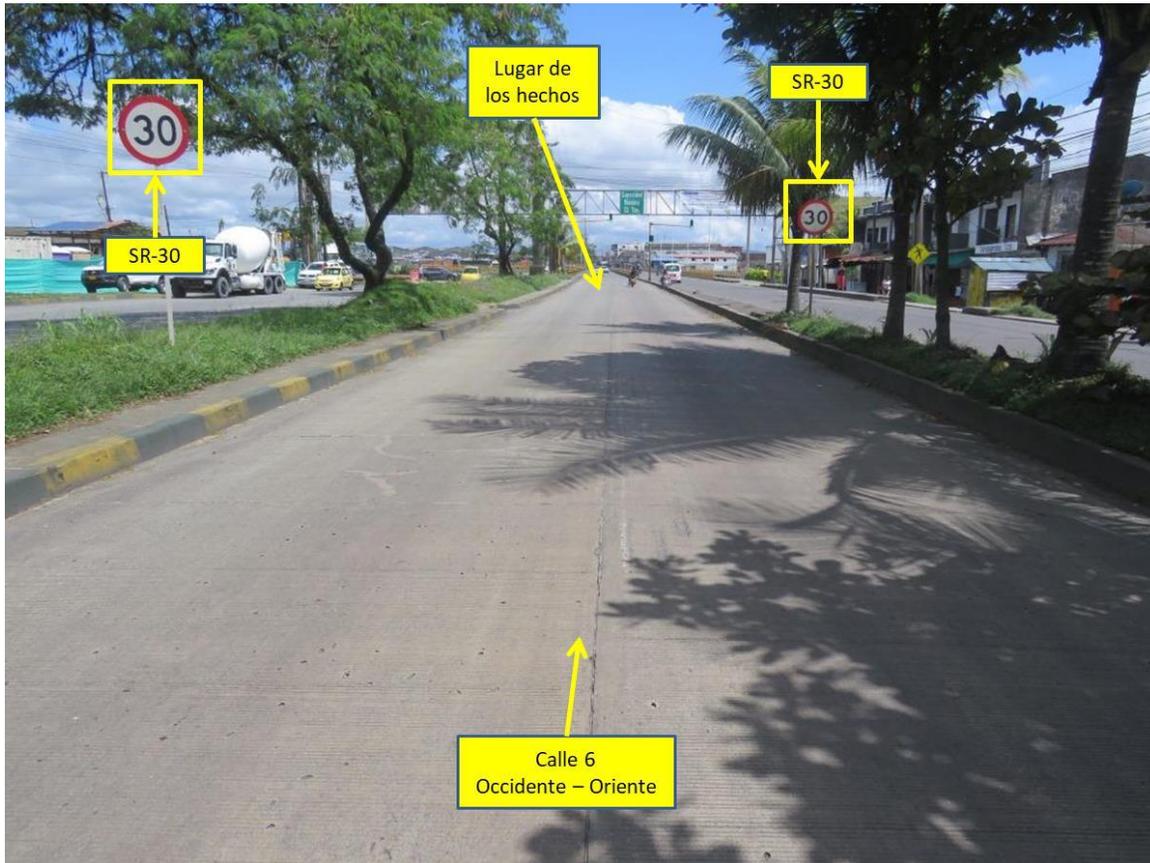
Fotografía No. 3 Panorámica: En esta fotografía tomada por el equipo de IRS Vial en sentido occidente – oriente en la calle 6 con carrera 21, se aprecian las características generales de la vía, en la cual no se encuentra demarcación horizontal, con señalización vertical SR-30 (Velocidad máxima 30 km/h); en este sentido se desplazaba el vehículo No. 1 (Camioneta).

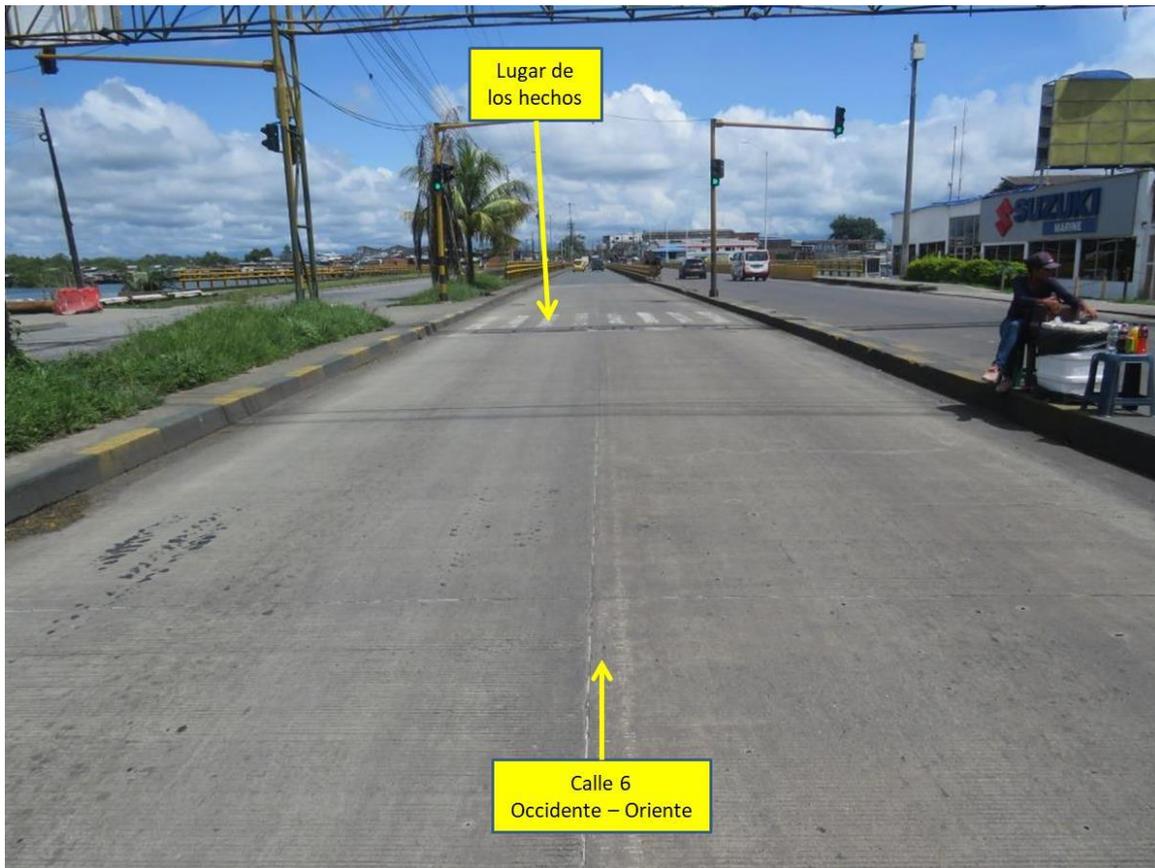
Fotografía No. 4 Panorámica: En esta fotografía tomada por el equipo de IRS Vial en sentido occidente – oriente en la calle 6 con carrera 21, se aprecian las características generales de la vía, en la cual se encuentra demarcación horizontal de paso peatonal (cebra), sin señalización vertical; en este sentido se desplazaba el vehículo No. 1 (Camioneta).

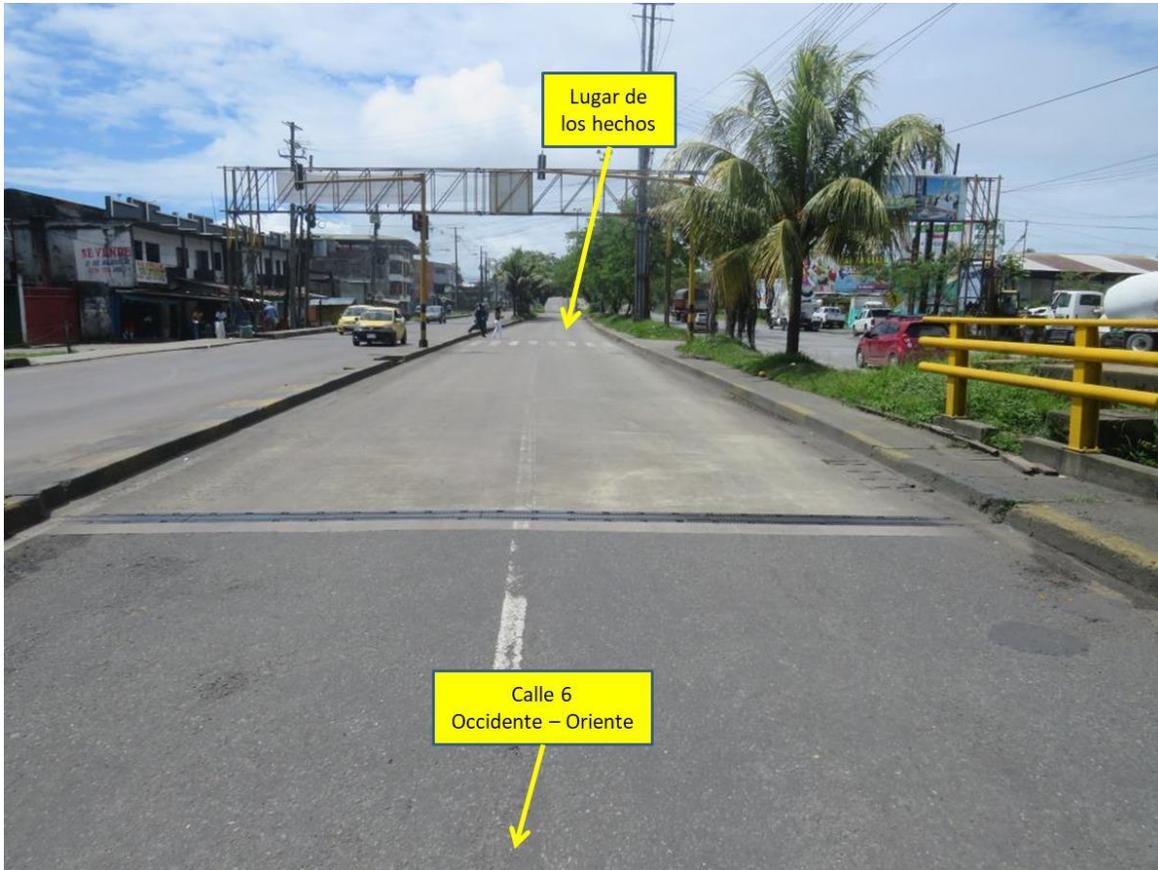
Fotografía No. 5 Panorámica: En esta fotografía tomada por el equipo de IRS Vial en sentido oriente - occidente en la calle 6 con carrera 21, se aprecian las características generales de la vía, en la cual se encuentra demarcación horizontal de línea blanca continua, sin señalización vertical.

NOTA 1: La inspección a la vía por parte del equipo de IRS Vial fue realizada el 14 de noviembre de 2021, donde se encontró que en el tramo de vía de la calle 6 con carrera 21 se instaló un semáforo vehicular, así como demarcación horizontal de paso peatonal, los cuales de acuerdo al informe policial de accidentes de tránsito y fotografía del día de los hechos no se encontraban.

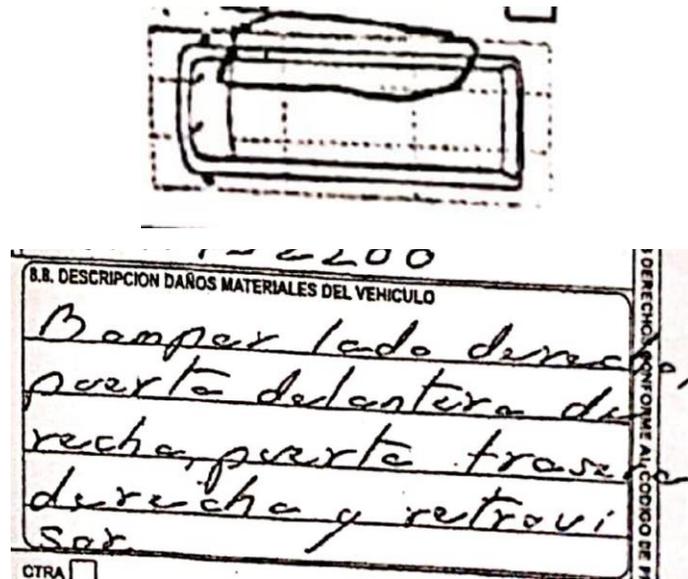
Imagen No. 7: En esta imagen se observa el diagrama y la descripción de daños realizado por la autoridad: “Bumper lado derecho, puerta delantera derecha, puerta trasera derecha y retrovisor”.

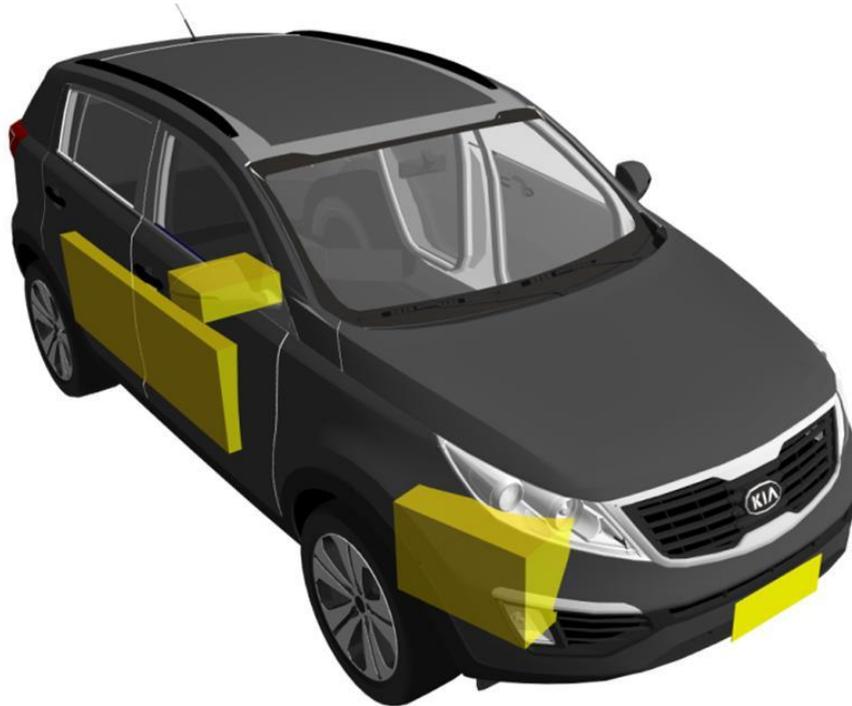
Imagen No. 8: En esta imagen se observa con los recuadros amarillos la ubicación de los daños o evidencia en la camioneta

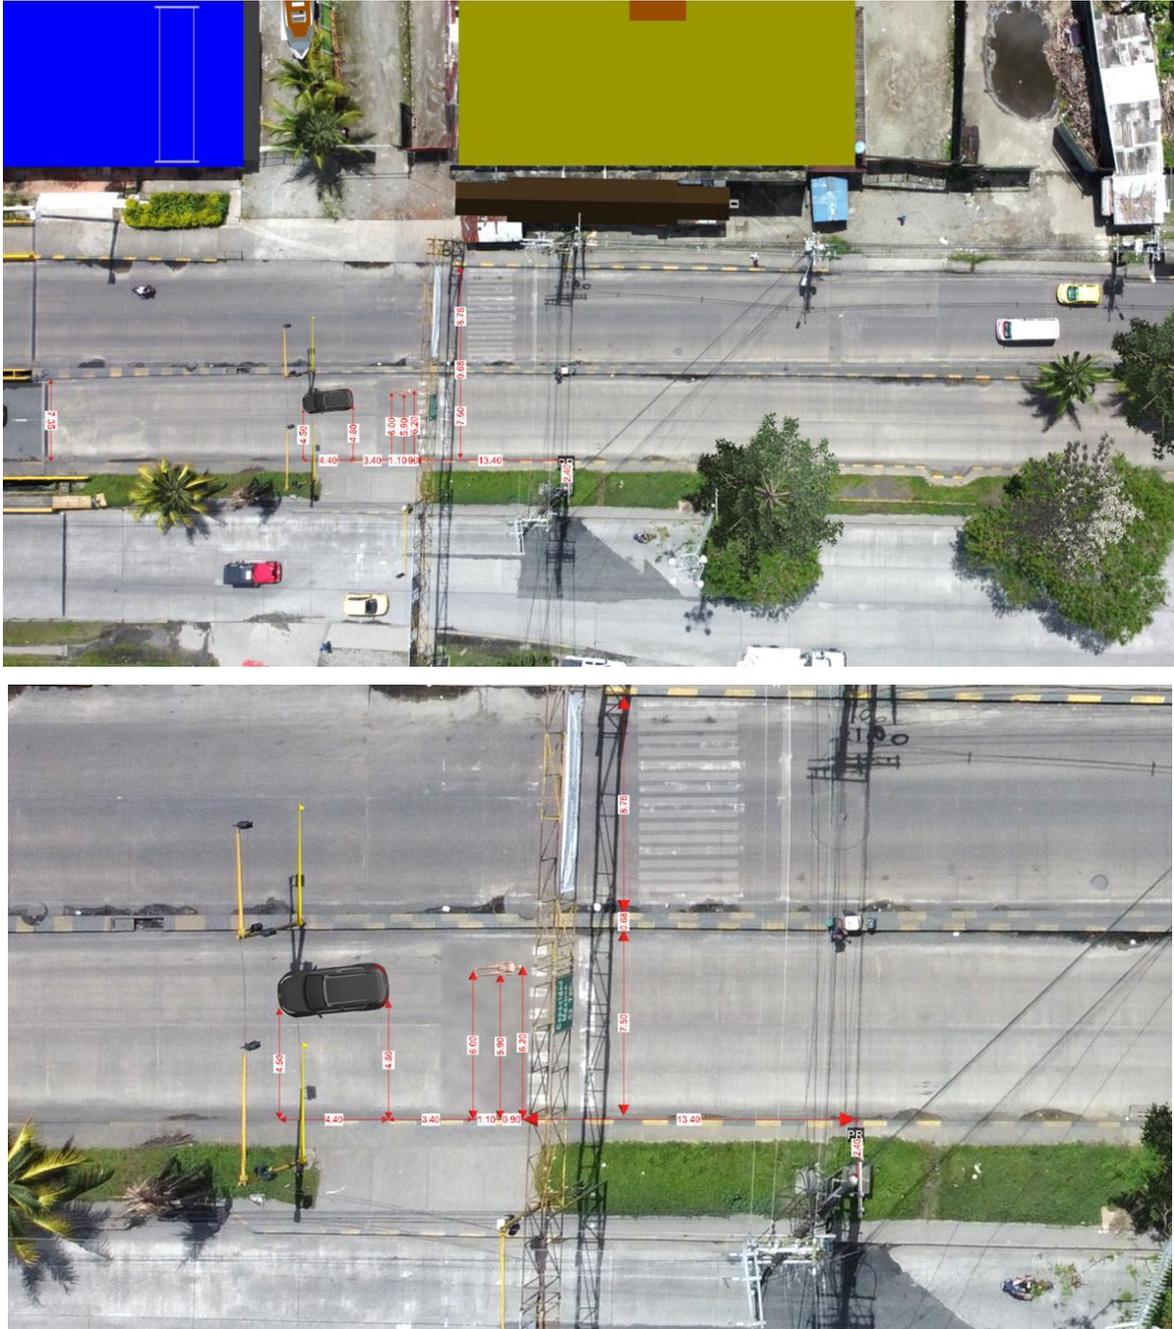
Imagen No. 10: En estas imágenes, vista en planta se observan las evidencias diagramadas en el bosquejo topográfico de la autoridad.

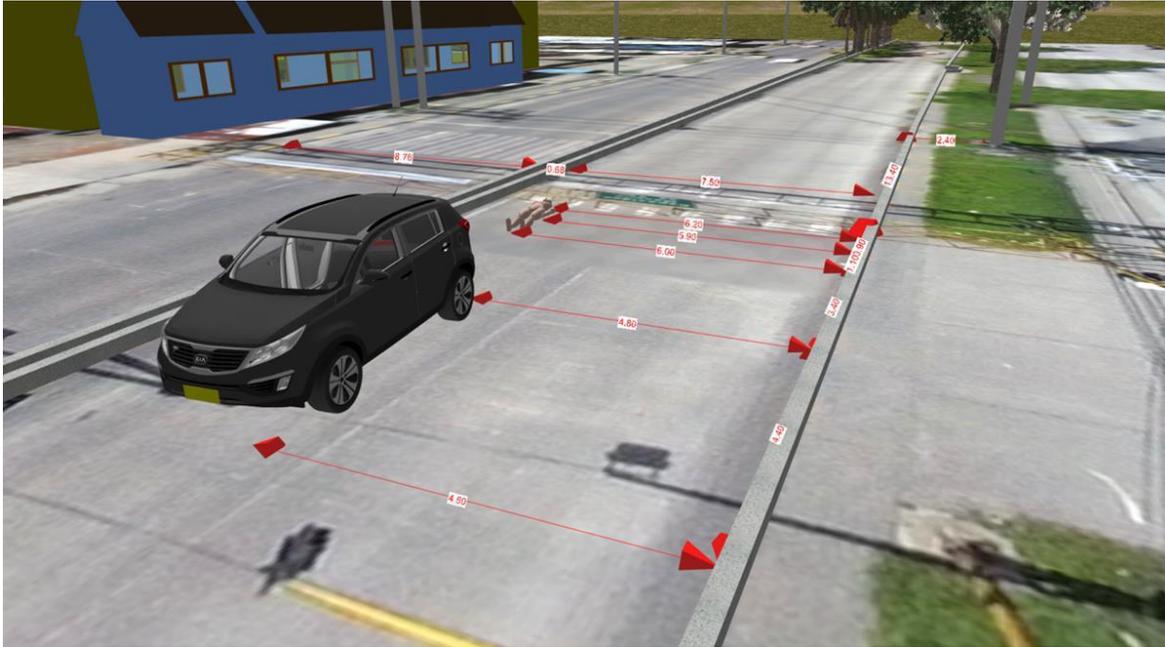
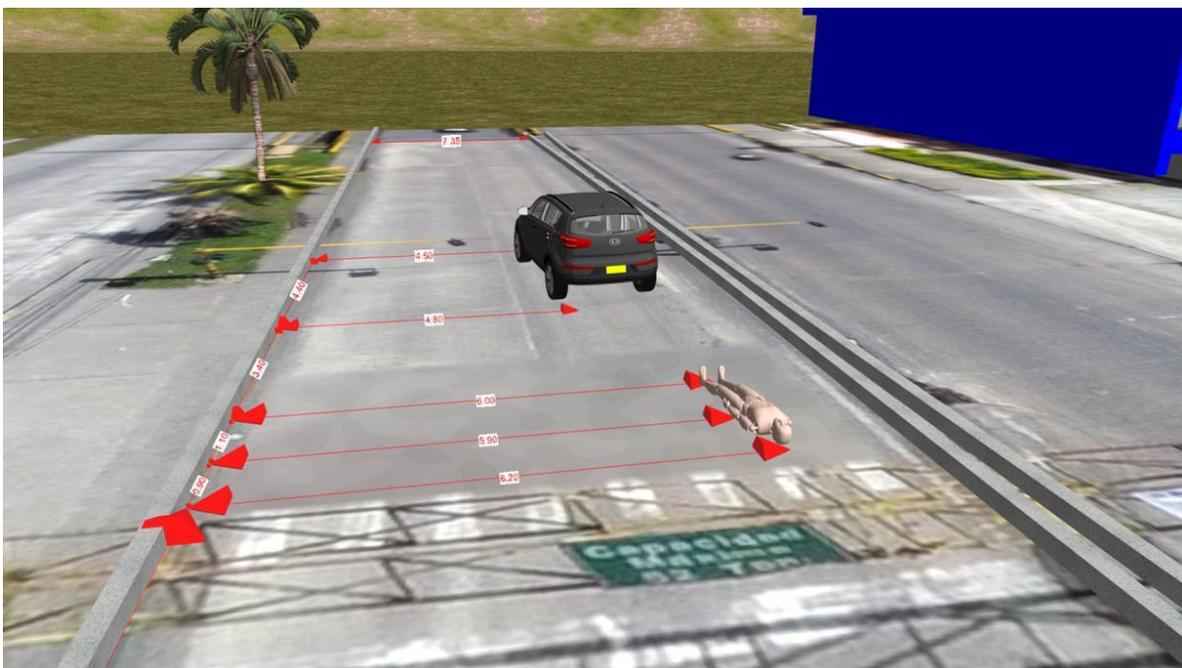
Imagen No. 11: En estas imágenes en 3D se aprecian las evidencias diagramadas en el bosquejo topográfico de la autoridad.

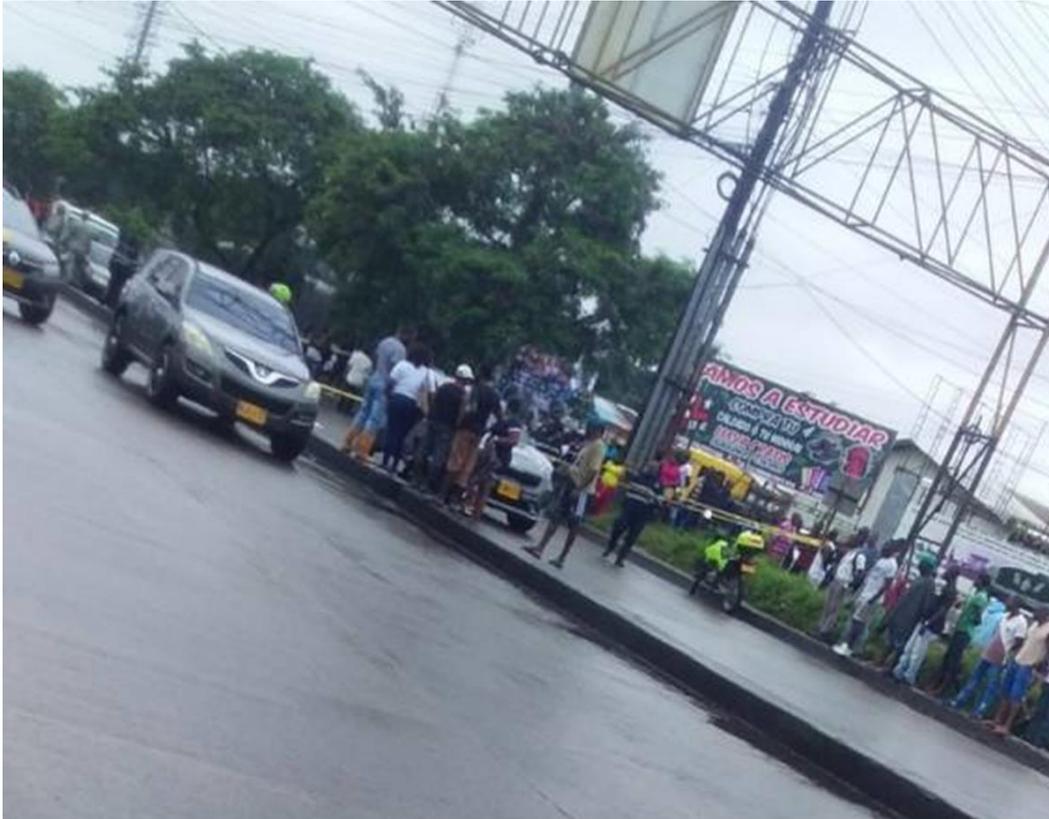
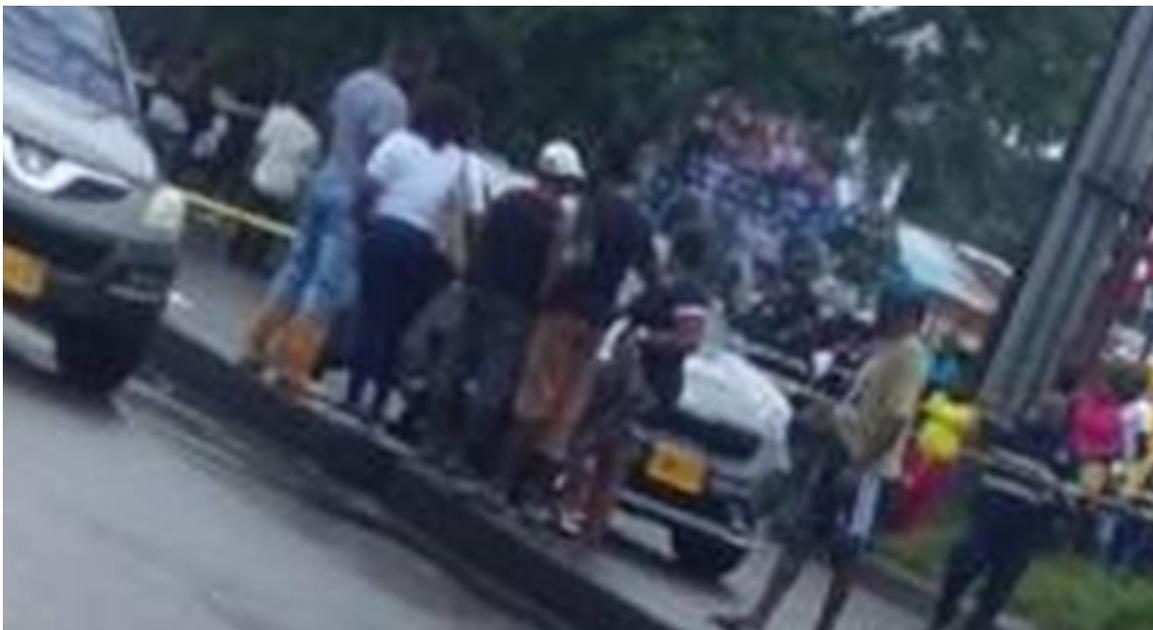
Fotografía No. 6 Plano General: En esta fotografía se observa la posición final de la camioneta.

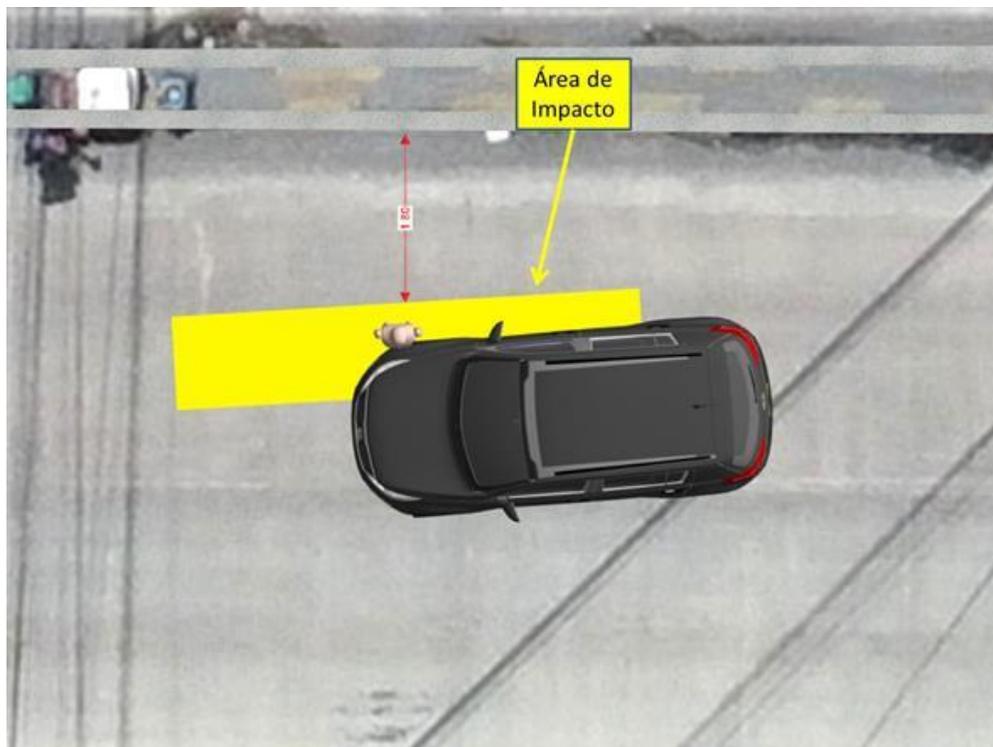
Imagen No. 12: En esta imagen vista en planta se muestra la posición relativa de los vehículos y el área amarilla de impacto sobre la calzada.

El área de 5,0 x 1,0 m de color amarillo, indica que el impacto se presenta en cualquier punto de esta área la cual se encuentra en el carril derecho de la calzada en sentido occidente - oriente de la calle 6 a 1,8 m del separador, es decir, en el carril de desplazamiento de la camioneta.

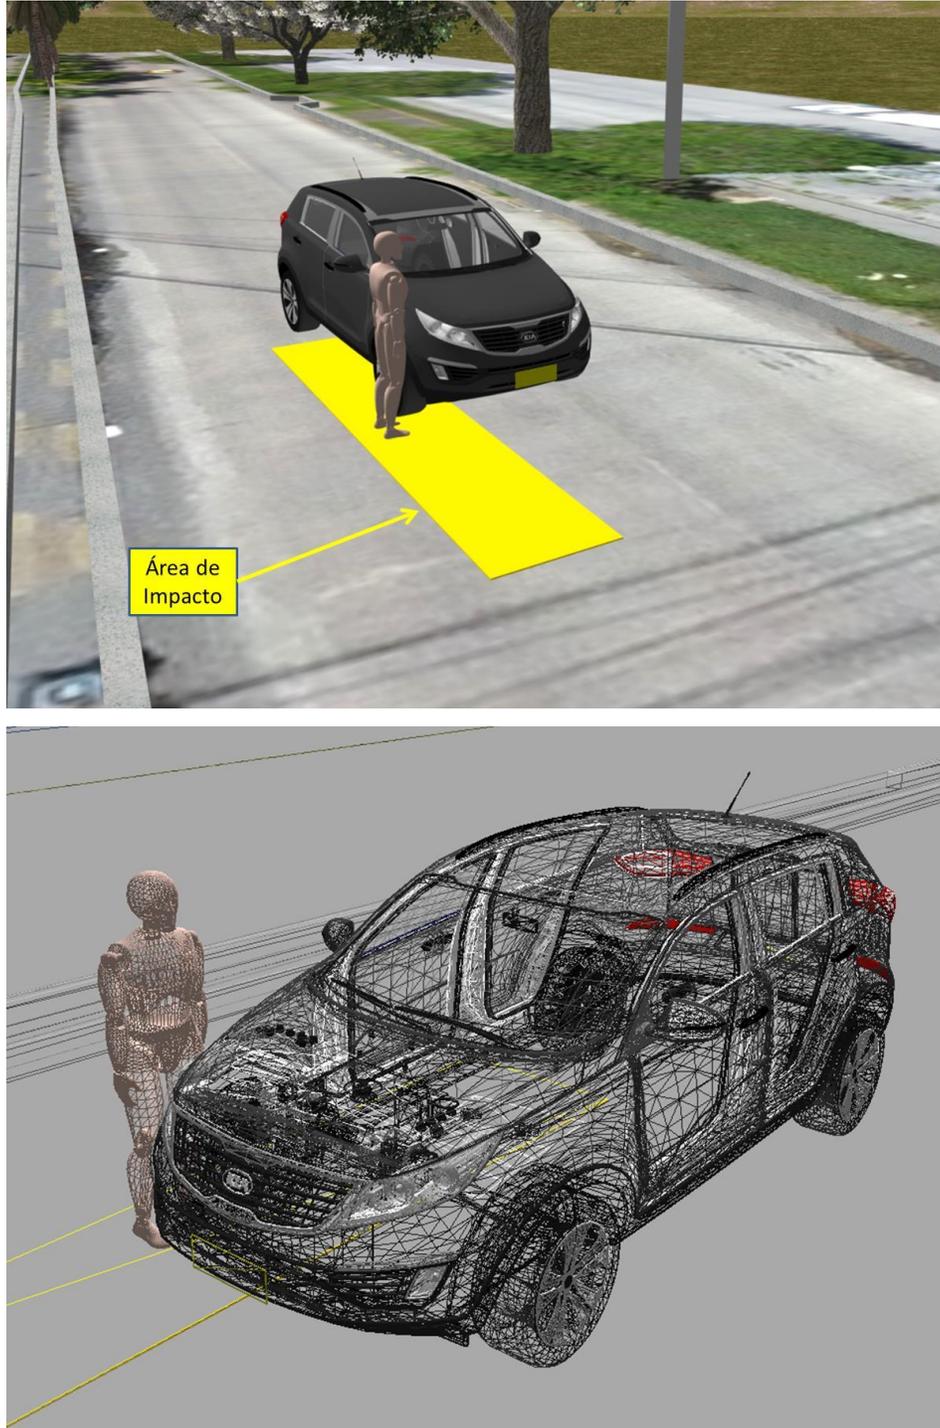
Imagen No. 13: En estas imágenes en 3D se aprecia la posición relativa al momento del impacto.

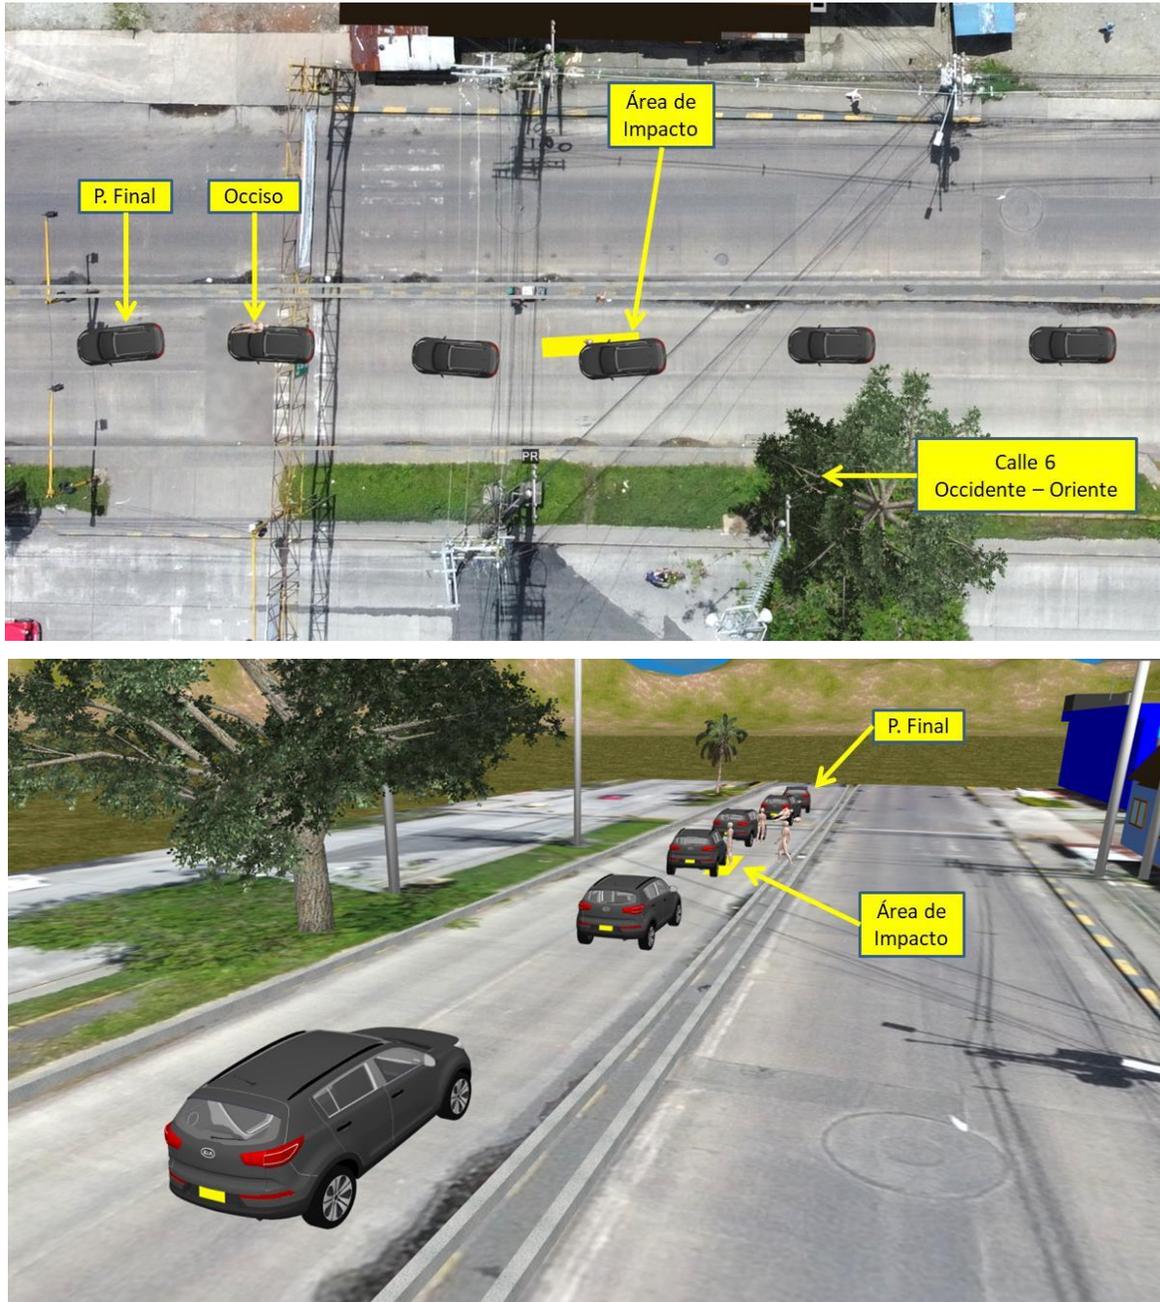
Imagen No. 16: En estas imágenes, vista en planta y 3D se aprecia la secuencia del siniestro antes y al momento del impacto, nótese el sentido de desplazamiento del vehículo y la posición relativa sobre la calzada.

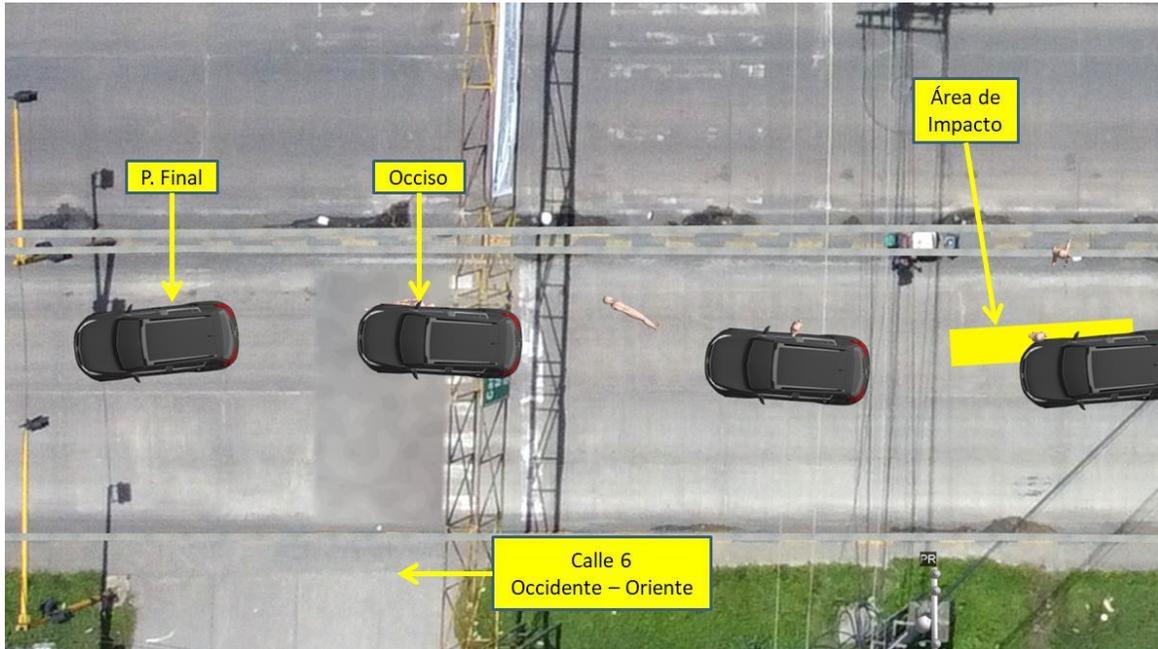
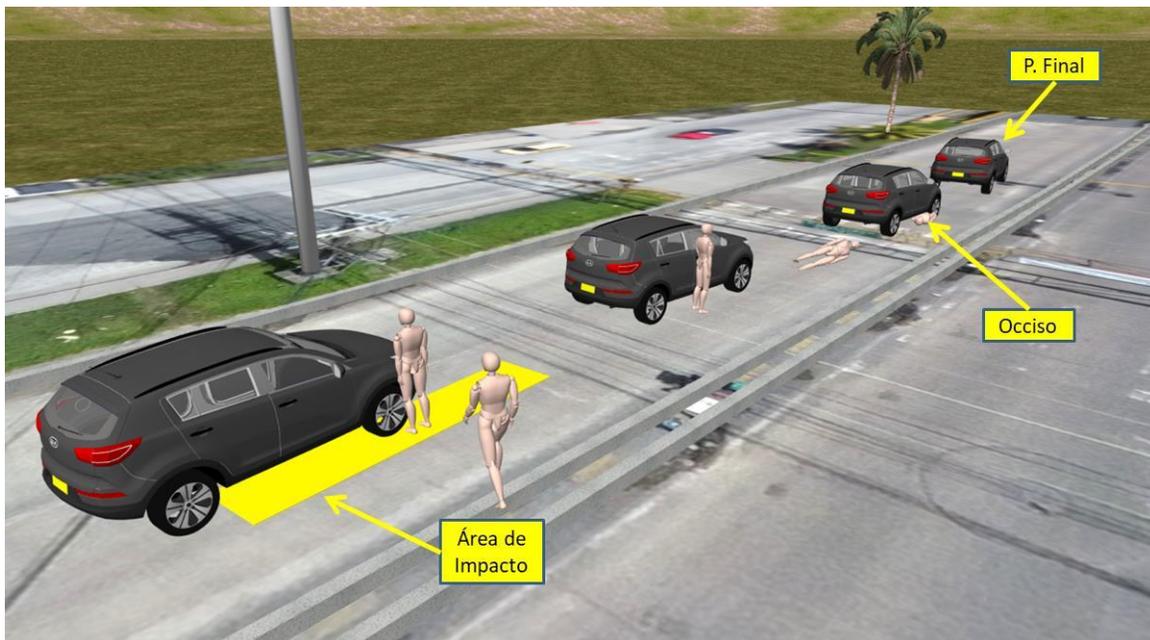
Imagen No. 17: En estas imágenes, vista en planta y 3D se aprecia la secuencia del siniestro al momento y posterior al impacto, nótese la ubicación del área de color amarillo sobre la calzada y el desplazamiento de la camioneta hacia su posición final.
