**JUZGADO TERCERO CIVIL DEL CIRCUITO  
PALMIRA VALLE**

**ASUNTO : PONE EN CONOCIMIENTO DICTAMEN PERICIAL**  
**PROCESO : RESPONSABILIDAD CIVIL EXTRA CONTRACTUAL**  
**DEMANDANTES : DIEGO FERNANDO RADA MARTÍNEZ**  
**INGRID SAMARA RADA SALAZAR**  
**DEMANDADO : DIEGO FERNANDO TOVAR ERASO**  
**RADICACIÓN : 765203103003-2022-00072-00**

**Caso:** Lesiones Culposas en Accidente de Tránsito.

Accidente de tránsito ocurrido el día lunes 01 de octubre del año 2018, en el perímetro urbano del municipio de Palmira, Valle del cauca, a la altura de la calle 35 con carrera 2E, siendo aproximadamente las 13:30 horas, en intersección Vial, donde se encuentran involucrados una motocicleta placas **FHT-34B** y una camioneta de placas **GSR-1390**, momento en que impactan sus estructuras y humanidad del motociclista al coincidir sus trayectorias en hechos que son materia de investigación, como resultado de este siniestro y su dinámica se presenta las lesiones del motociclista y su ocupante.

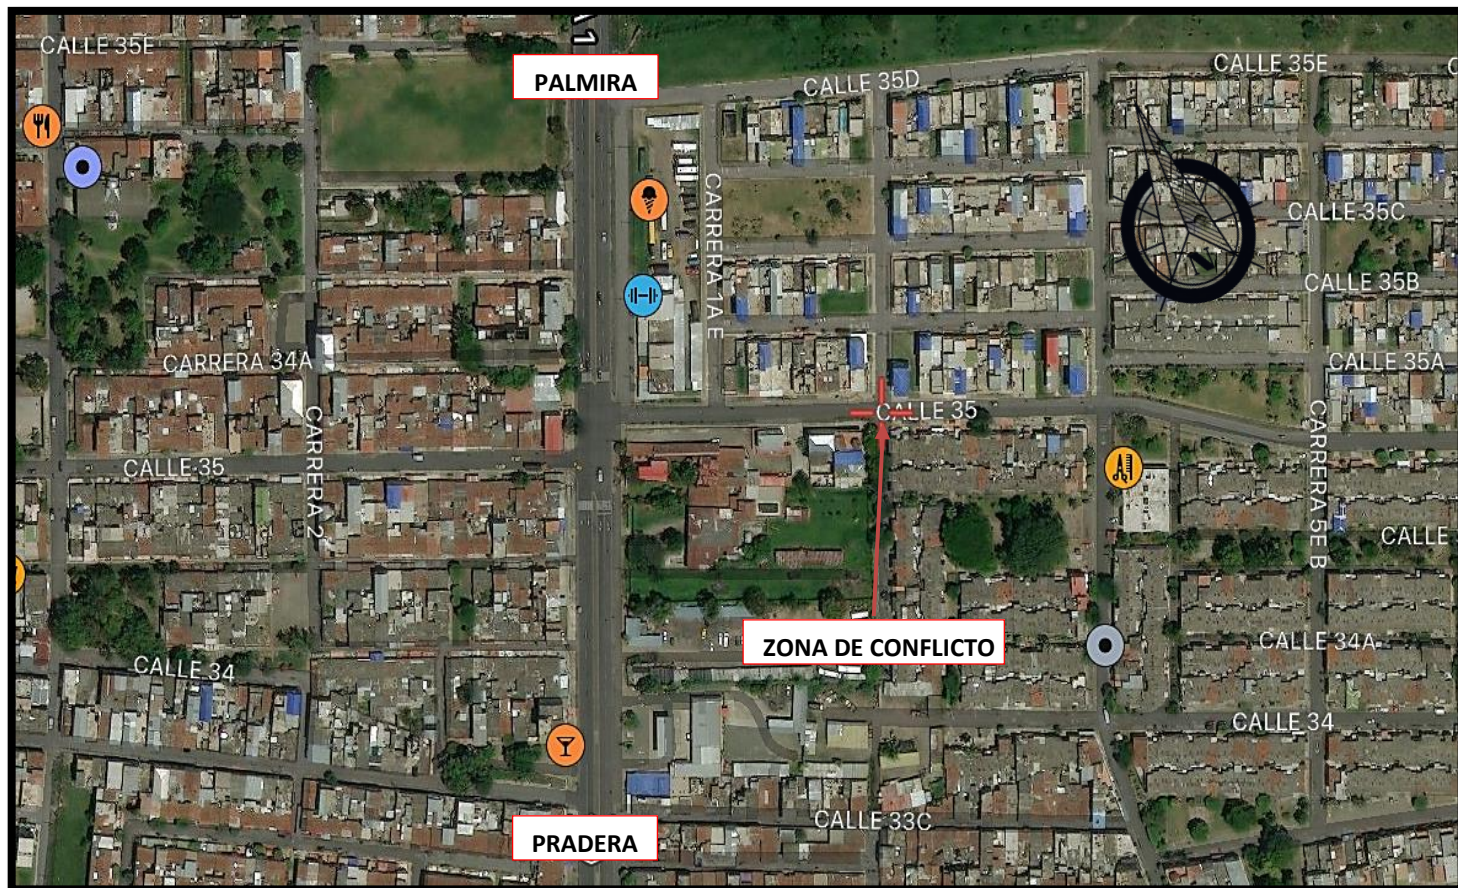
### Imagen 01: Plano General (satelital).

Una vez localizado el lugar de los hechos y en actividad de trabajo de campo con el personal de técnicos de GESVIAL, además de ayuda de herramienta tecnológica Google Eart Pro observamos una vista geográfica satelital superior general de la zona de influencia donde ocurrió el siniestro, zona urbana municipio de Palmira calle 35 carrera 2E sector conocido como buenos aires, se ilustra la intersección coordinada geográficas: **3° 31' 55.72" W: 76° 16' 34.41"**.

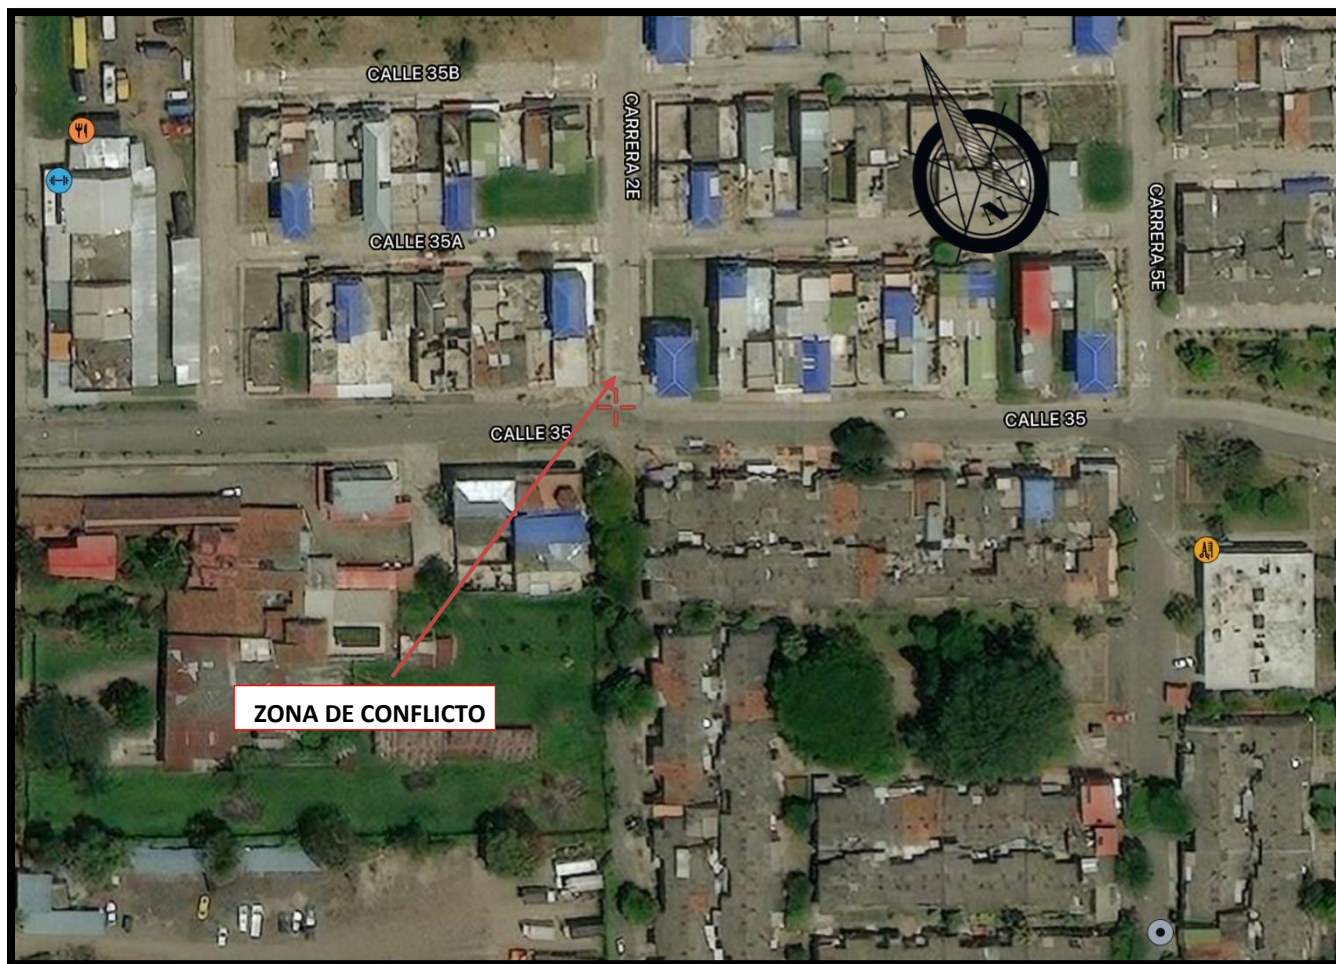
### Imagen 02: Plano General (satelital).

Una vez localizado el lugar de los hechos y en actividad de trabajo de campo con el personal de técnicos de Gesvial además de ayuda de herramienta tecnológica Google Eart Pro observamos una vista más detallada del lugar de los hechos, zona urbana municipio de Palmira calle 35 carrera 2E sector conocido como buenos aires, se ilustra la intersección de perfiles irregulares ambas calzadas anteceditas por rectas que convergen en la intersección coordenada geográficas: **3° 31' 55.72" W: 76° 16' 34.41"**.

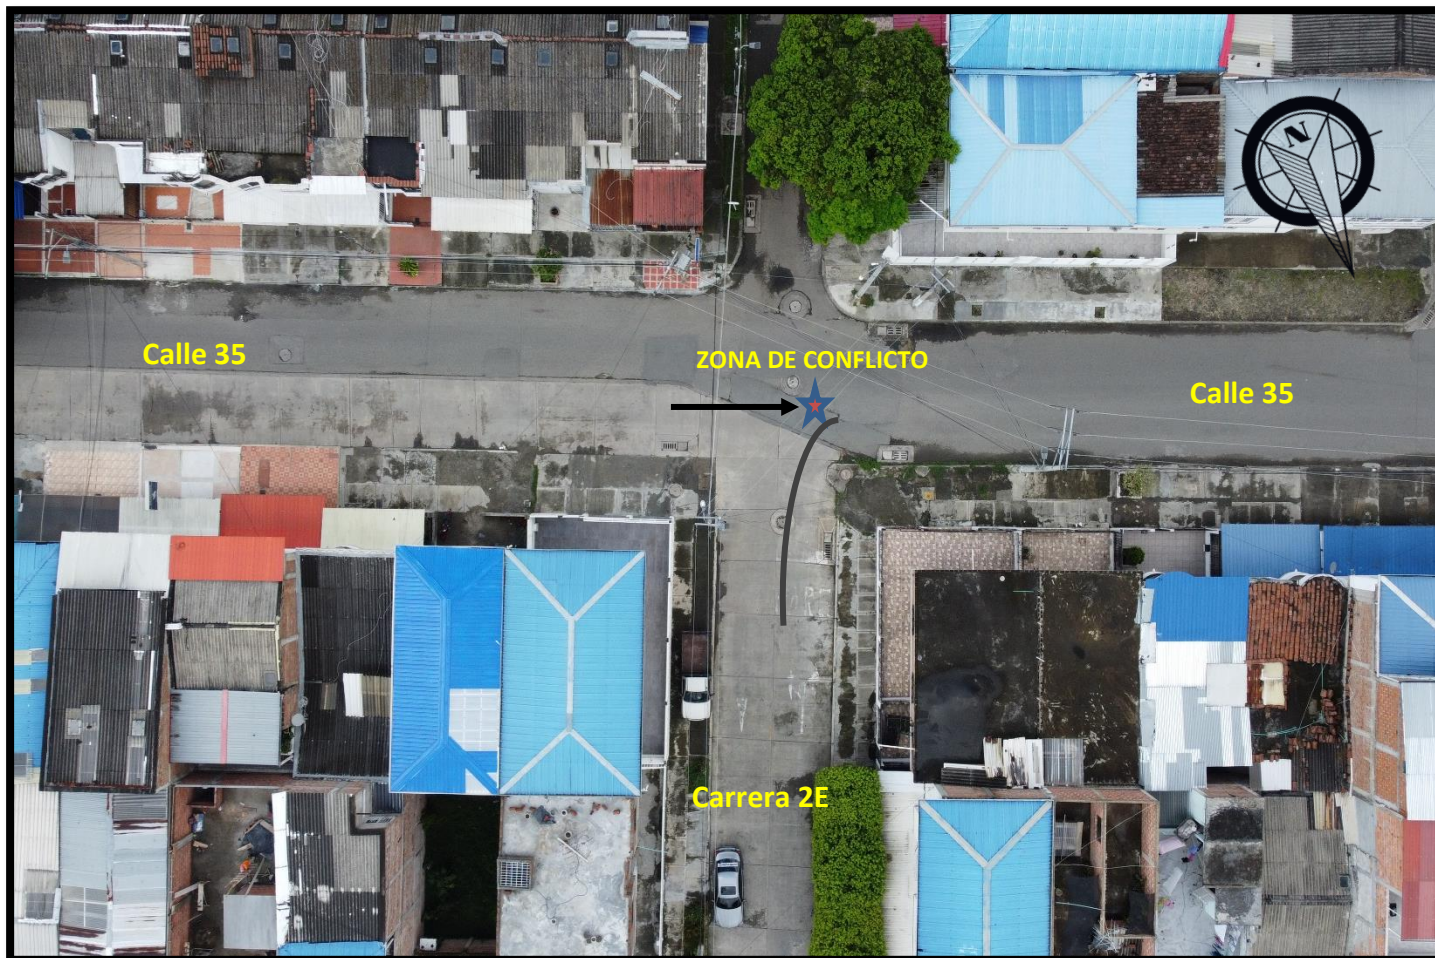
## Imagen 02: Plano Cenital.

Con ayuda de herramienta tecnológica Drone Mavic II pro, se realiza una toma fotográfica a 90 grados con respecto al trazado vial, sector donde acaecen los hechos, con la cual se ilustra las características propias que tiene el lugar, observamos la prevalencia de la calle 35 sobre la carrera 2E, carpeta de rodado en capa asfáltica y losas de concreto en regular estado de conservación, la descripción de demarcación vial sobre la intersección de las calzadas tenue y difusa, se ilustra el inmobiliario vial existente en el lugar, importante mencionar que este es zona residencial.

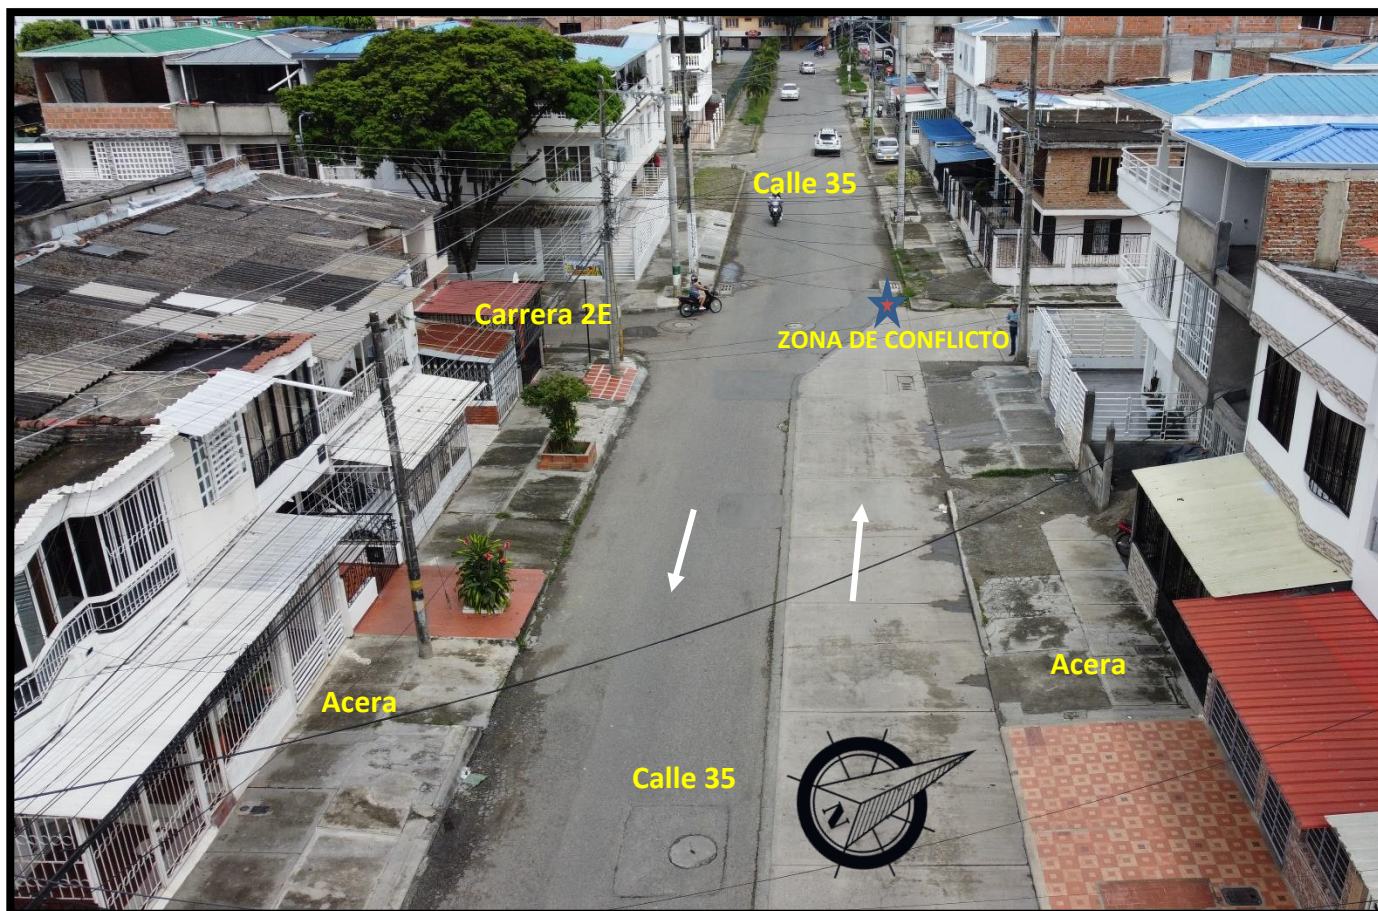
### Imagen 03: Plano General.

Con ayuda de herramienta tecnológica Drone Mavic II pro, se realiza una toma fotográfica captada sobre la calle 35 en proyección a la zona del accidente, con la cual se ilustra las características propias que tiene el lugar y la percepción del motociclista, observamos las características de la carpeta de rodado, losas de concreto y asfalto, la cual se encuentra sin ningún tipo de demarcación, zona residencial del municipio, se ilustra el inmobiliario vial existente y la manera como converge la intersección de las calzadas.

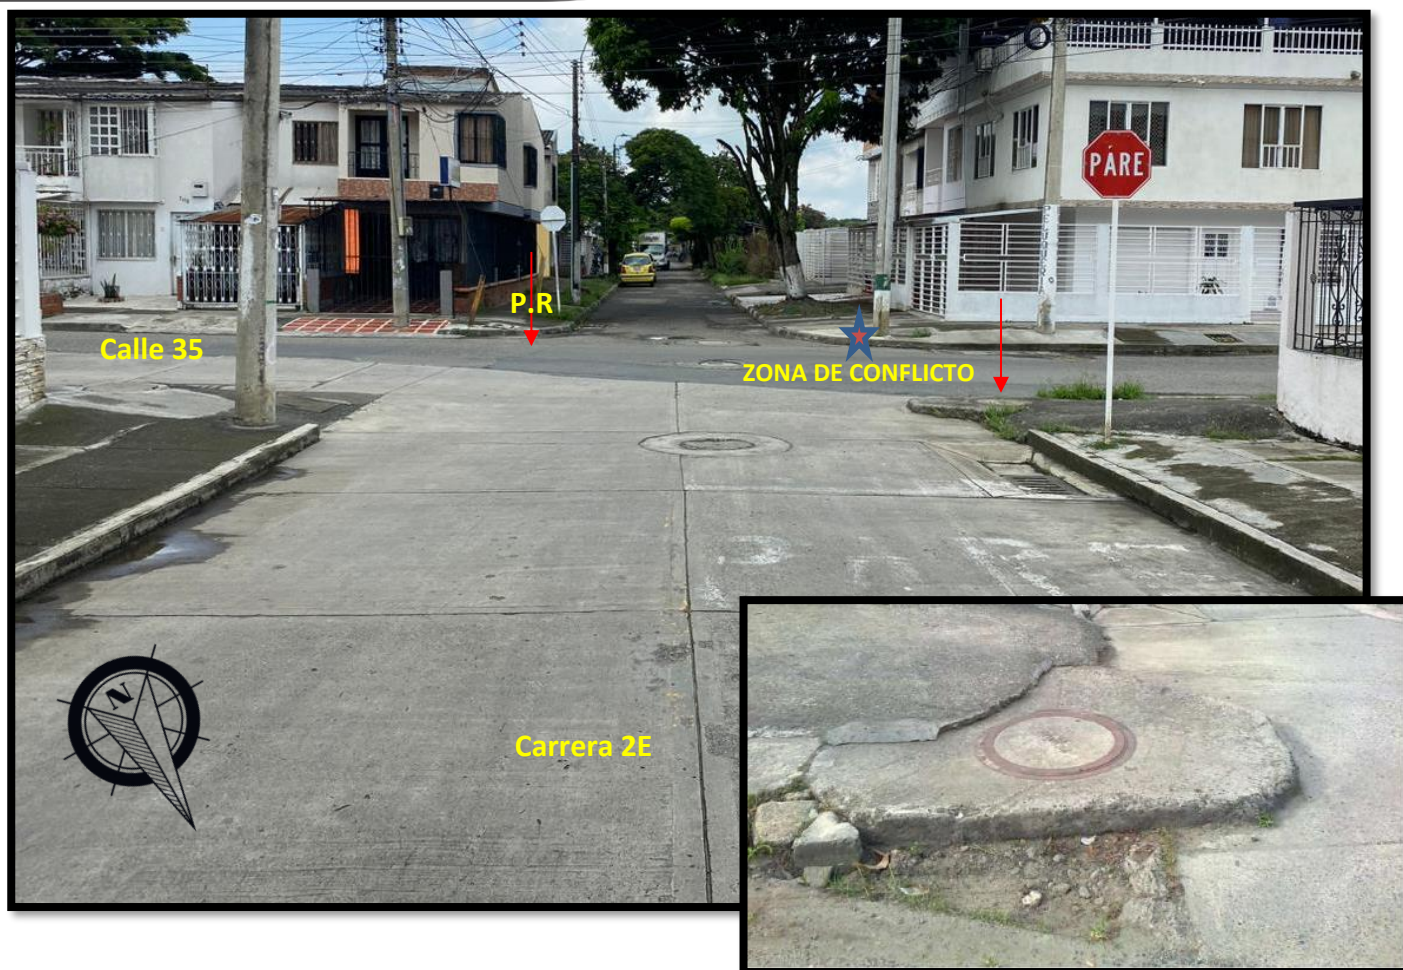
**Imagen 06-07: Plano medio. (Análisis situacional)**

Observamos una imagen de la zona de influencia donde acaece el accidente en sentido de tránsito sobre la carrera 2E, como se observa hay existencia de una demarcación vial tenue acentuada que corresponde a una leyenda de PARE y una línea de pare que complementan la señal reglamentaria de PARE, así mismo es evidente el obstáculo físico, sobre el perfil derecho que hace que los usuarios aumenten su radio de giro a la hora de incorporarse a la calle 35 por la derecha, zona urbana del municipio de Palmira se encuentra bajo las mismas características de diseño con relación a la fecha en la que concurrieron los hechos.

El tramo vial se encuentra bajo la operación y administración de la secretaria de movilidad de del municipio de Palmira, la cual tiene el tramo con señalización y demarcación deficiente para las características del entorno de manera que se queda corto con criterios fundamentales, tal que sean visibles, legibles, comprensibles y creíbles.

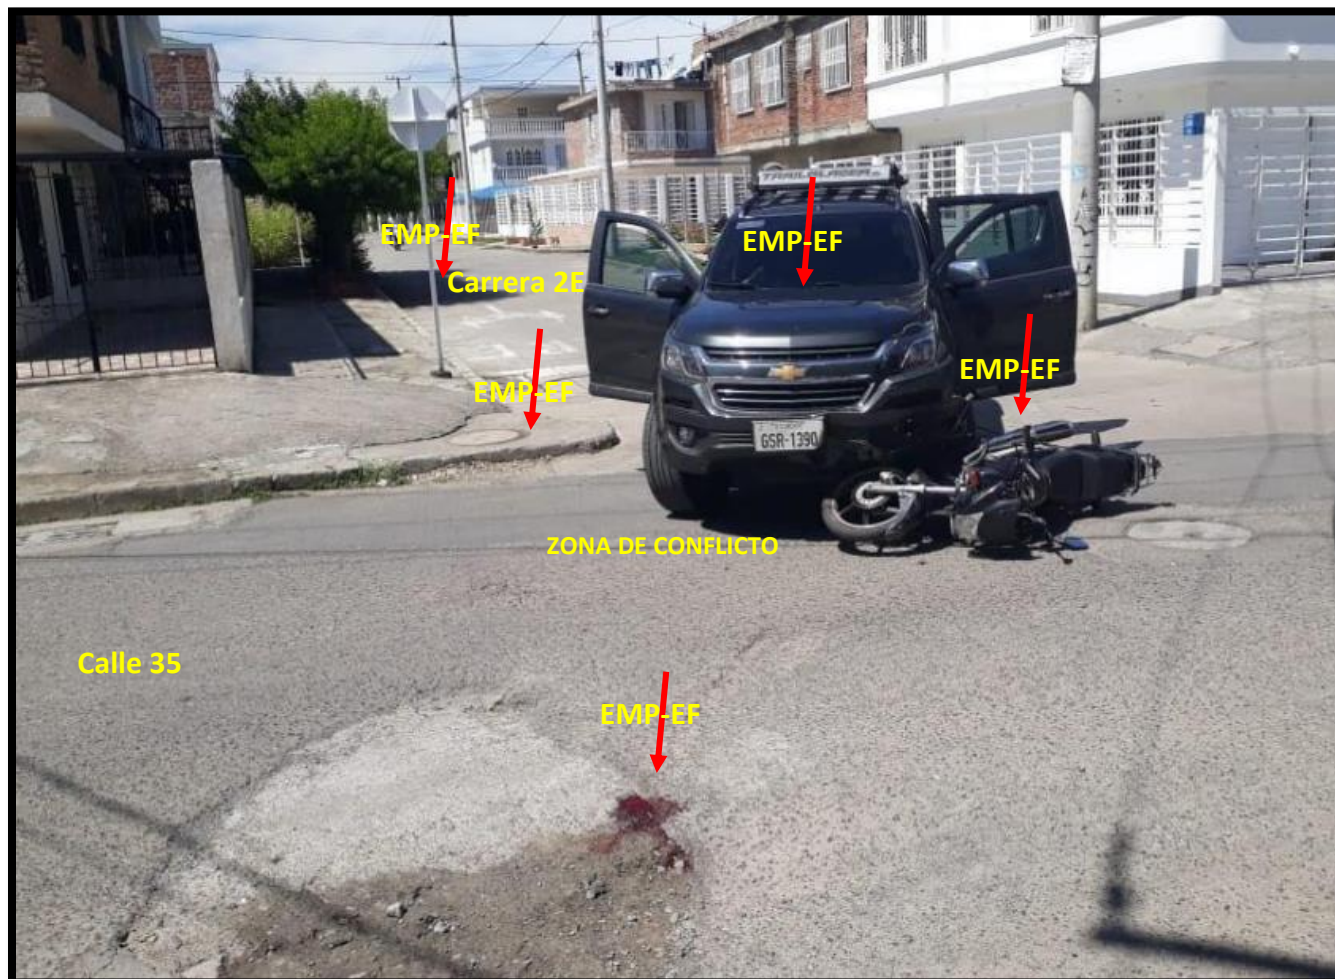
### Imagen 09: Detalle.

Imagen aportada por el interesado instantes después de haber acaecido el accidente objeto de estudio, se logra evidenciar la posición final que adopta la camioneta al momento de hacer el viraje a la derecha y la motocicleta cuando transita en línea recta haciendo uso de su espacio y prelación posición final post colisión, así mismo se evidencia la posición final de motociclista con el lago hemático sobre la calle 35, se evidencia detalladamente la zona de conflicto y parte de evidencias relevantes en la dinámica que intervienen directa e indirectamente en el entorno vial.

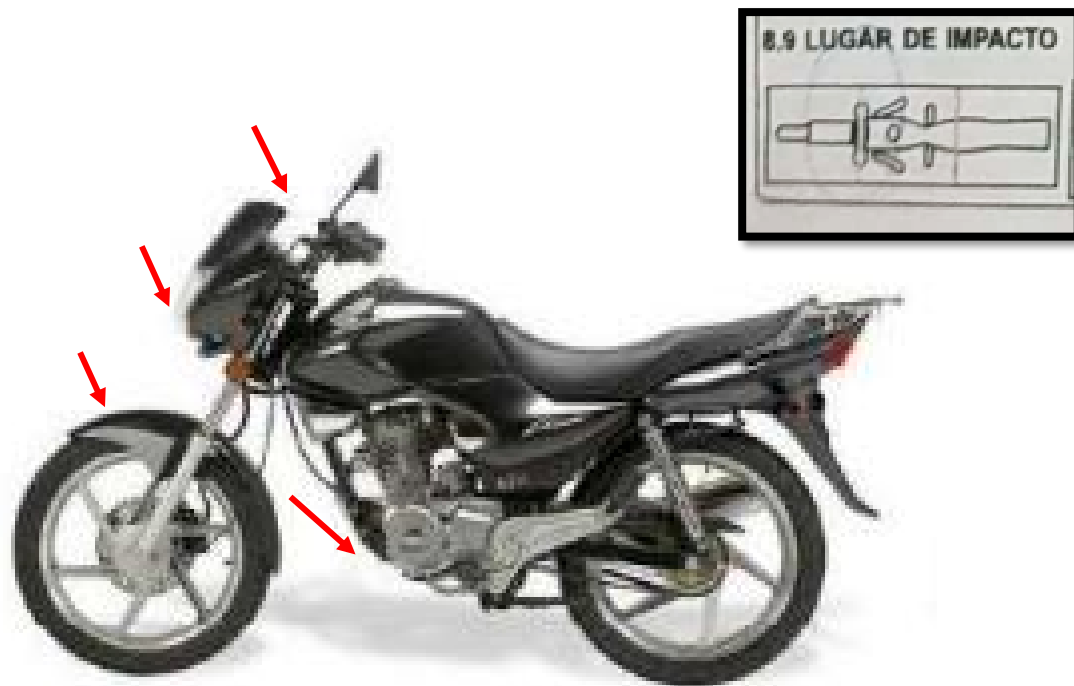
Imagen 12: Detalle

| CARACTERISTICAS | | | | | |
|---|---|---|---|---|---|
| Según el informe policial de accidente de tránsito de rango A- GCV-3860 presenta daños materiales a raíz de la dinámica del accidente guarda barro delantero carenaje y defensa demás que se observen en inspección judicial. | | | | | |

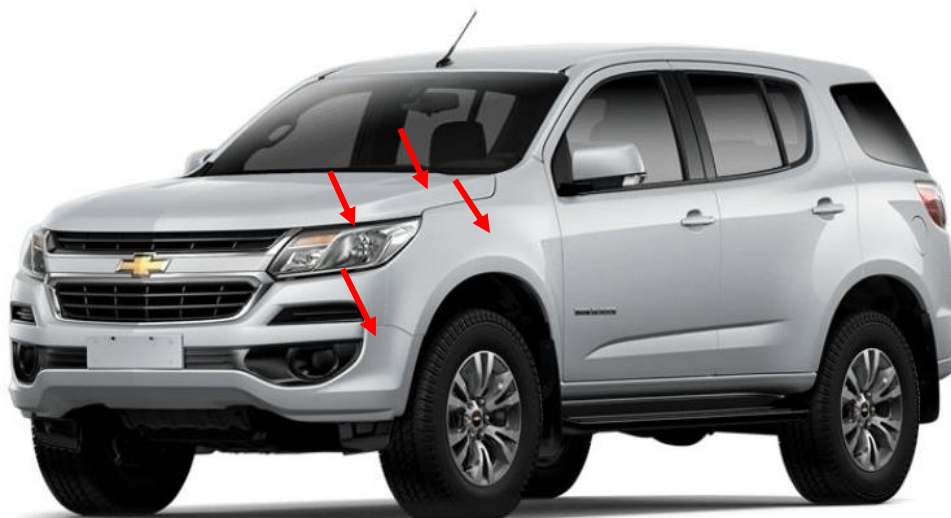
**Imagen 13: Detalle**

| CARACTERISTICAS | | | | | |
|---|---|---|---|---|---|
| Importante mencionar que este vehículo es de nacionalidad ecuatoriana según el informe policial de accidente de tránsito de rango A- GCV-3860 presenta daños materiales a raíz de la dinámica del accidente bumper delantero, capot, guardafango delantero unidad de luz delantera izquierda demás que se observen en inspección judicial | | | | | |

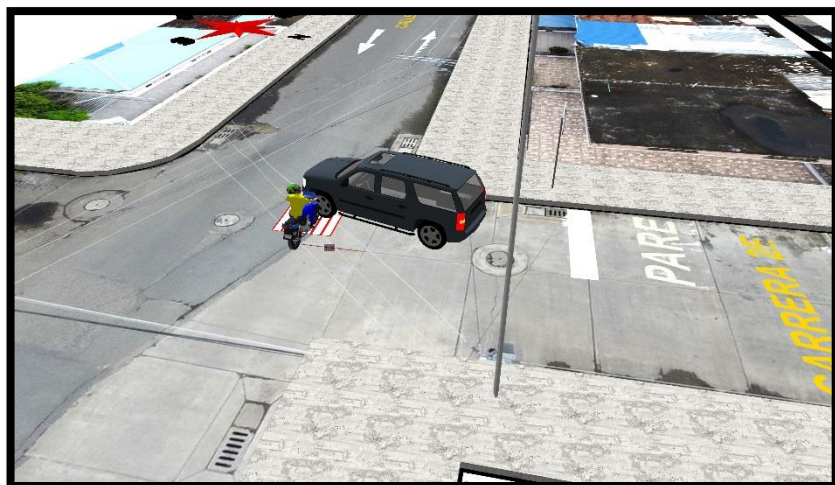
### Imagen 15-16-17

El impacto se produce cuando interactúan fuerzas entre dos cuerpos en un lapso de tiempo muy reducido, considerando este el sitio – instante de conmoción estructural, se puede ilustrar lo que se conoce como posición relativa donde se cotejan los daños o rastros de la motocicleta de placas FHT-34B respecto a la camioneta de placas GSR-1390 sobre su flanco izquierdo respectivamente.

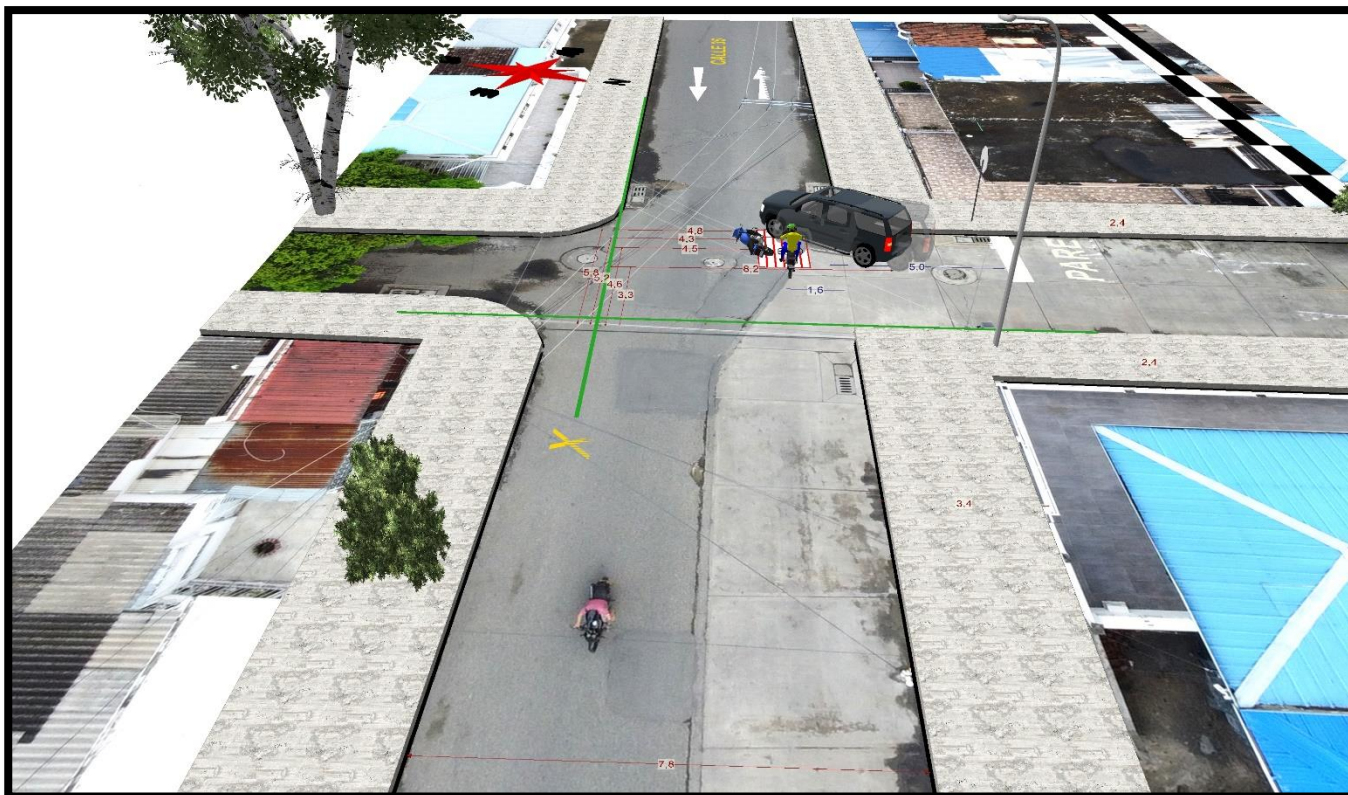
**Imagen 19.**

Con ayuda de herramienta tecnológica TRIMBLE FORENCIS se ilustra el trabajo de replanteo topográfico del lugar de los hechos en una vista en tercera dimensión que permite la toma de medidas y acotes reales del entorno objeto de estudio sobre la calle 35 avance del motociclista referenciado en el trabajo de campo ejercido por técnicos Gesvial.

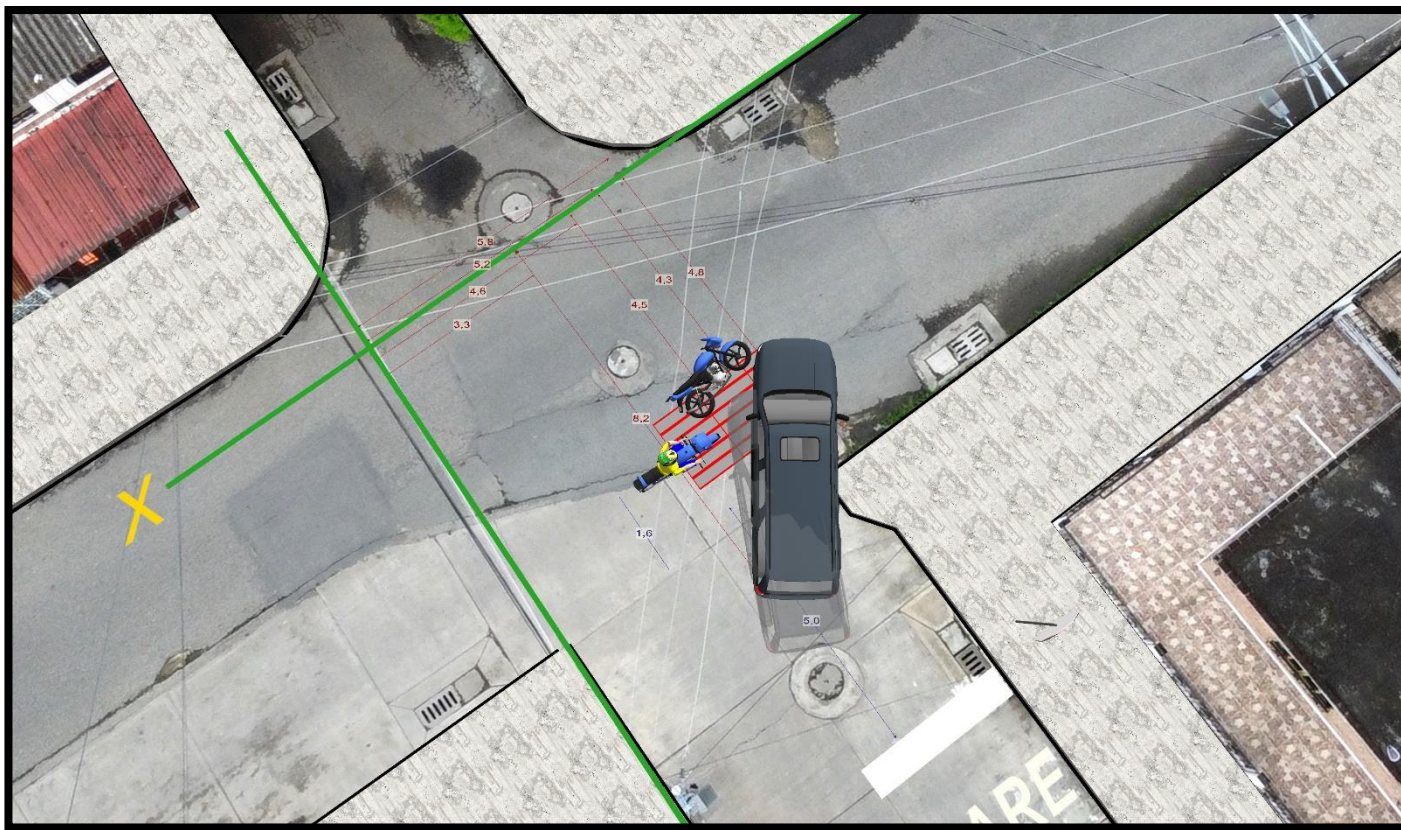
### Imagen 24. Detalle

Mediante herramienta tecnológica se ilustra la posición relativa y el viraje a la derecha que va realizando la camioneta y la proximidad del motociclista sobre su prelación al igual que la zona de contacto sobre la calle 35 con dirección al occidente.

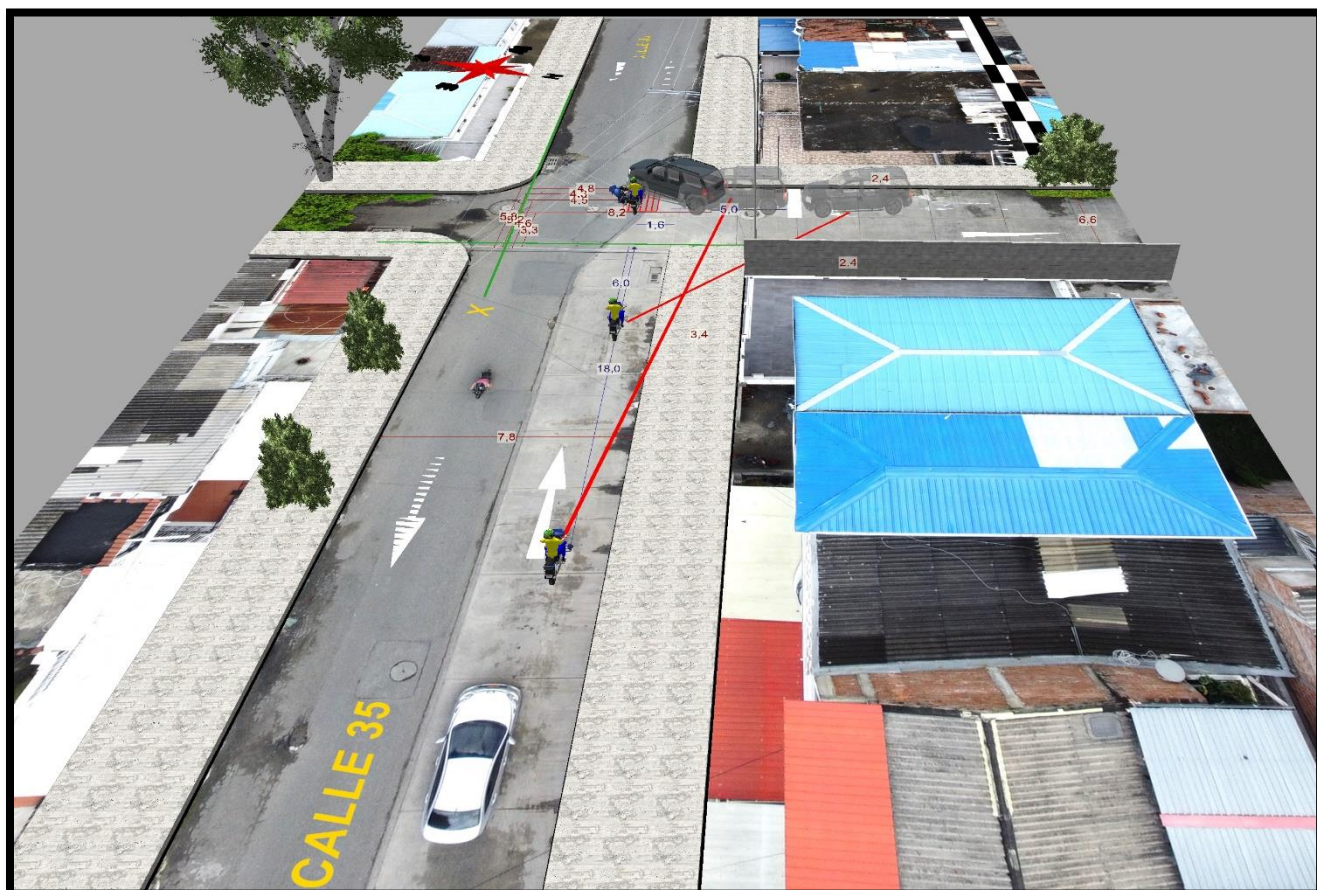
### **Imagen 32-33. Detalle.**

Mediante herramienta tecnológica se expone el comparativo de las acciones derivadas de la necesidad de tránsito del conductor de la camioneta y la manera más segura en atención al entorno e infraestructura de incorporarse a la calle 35 en vista 3D.

En una observación de seguridad activa y pasiva además de movilidad y flujo vehicular realizado por el personal de técnicos de GESVIAL, se logra determinar en un análisis situacional que la carrera 2E presenta sobre su perfil derecho una prominente estructura sobre la acera con una elevación considerable que invade la circulación obligando a los usuarios a tomar acciones evasivas para eludir el obstáculo a pesar de que presenta señales y demarcación sobre el pare pero no alertan o adviertan a los usuarios de la vía sobre las condiciones del entorno, factor que contrarresta la seguridad vial a todos los actores viales.
