**JUZGADO TERCERO CIVIL DEL CIRCUITO
PALMIRA VALLE**

**ASUNTO : TIENE CONTESTADA REFORMA DEMANDA, y
OTRAS DISPOSICIONES**
PROCESO : RESPONSABILIDAD CIVIL EXTRA CONTRACTUAL
**DEMANDANTES : DIEGO FERNANDO RADA MARTÍNEZ
INGRID SAMARA RADA SALAZAR**
DEMANDADO : DIEGO FERNANDO TOVAR ERASO
RADICACIÓN : 765203103003-2022-00072-00

3.1 A partir de factores tales como: la masa de los vehículos automotores involucrados (camioneta Chevrolet Blazer y motocicleta Honda E Storm 125); las características y localización de daños asociados a la interacción sucedida; las consecuencias en el conductor de la motocicleta Honda E Storm 125; las posibles trayectorias y características de velocidades de los automotores respecto de la vía (Calle 35 con Carrera 2 E en la ciudad de Palmira, Valle) en los momentos de la interacción. ¿Cómo articulan esos factores en el contexto del evento interactivo sucedido?.

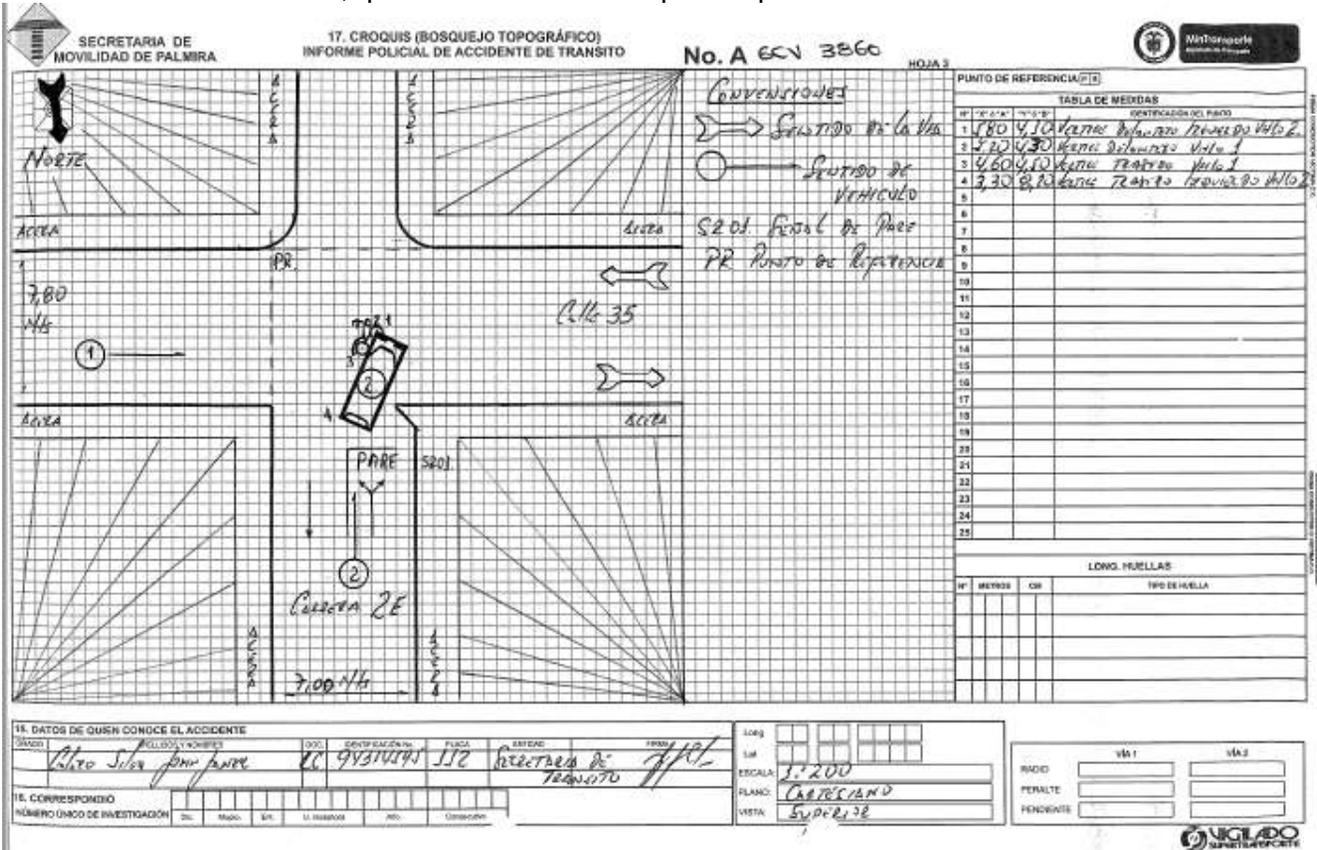
Imagen escaneada A. Se observa una imagen del Croquis del Informe de Accidente número de A GSV 3860 del 01 de octubre de 2018. En esta imagen se visualizan la totalidad de las informaciones complementarias documentadas.

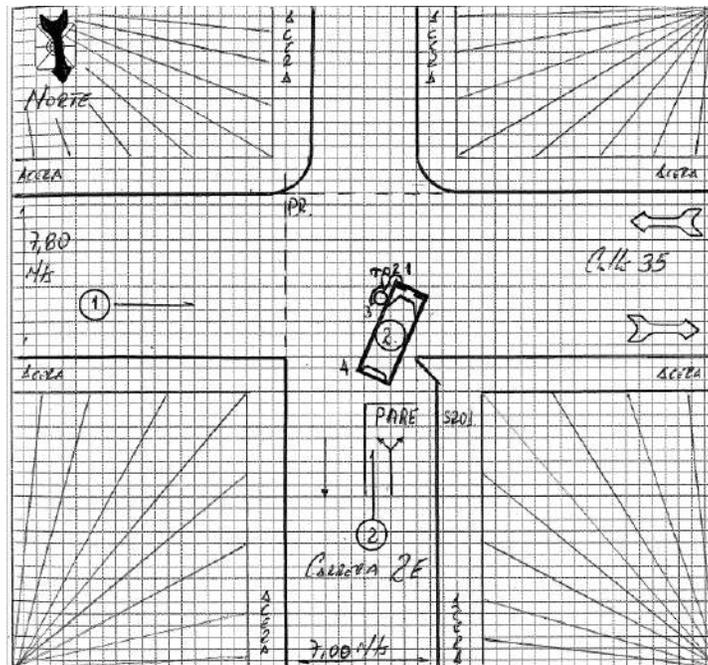
Imagen escaneada E. Como complemento de lo observado en la imagen escaneada A, a folio 3, se observa una mayor ampliación de lo que constituye el Croquis del Informe de Accidente número A GSV 3860 del 01 de octubre de 2018.

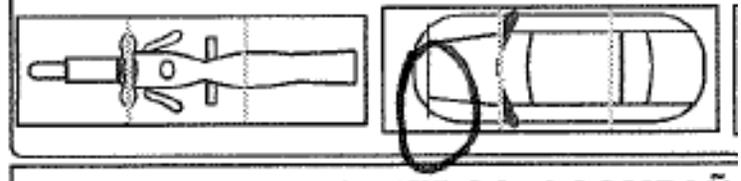
Imágenes escaneadas G. En la imagen de la izquierda se visibiliza el item “DESCRIPCIÓN DE DAÑOS MATERIALES” del Informe de Accidente número A GSV 3860 del 01 de octubre de 2018, el cual para la camioneta Chevrolet Trail Blazer, de Placas GSR 1390 refiere (sic): “BOMPER DELANTERO, CAPOT, GUARDAFANGO DELANTERO DERECHO, UNIDAD DE LUZ DELANTERA IZQUIERDA”. En la imagen de la derecha, el mono o boceto ilustra el “LUGAR DE IMPACTO” establecido por la autoridad de tránsito en el Informe, de Accidente número A GSV 3860 del 01 de octubre de 2018, para la camioneta Chevrolet Trail Blazer, de Placas GSR 1390, indica afectaciones en la regiones frontales y delanteras, con predominio izquierdo.

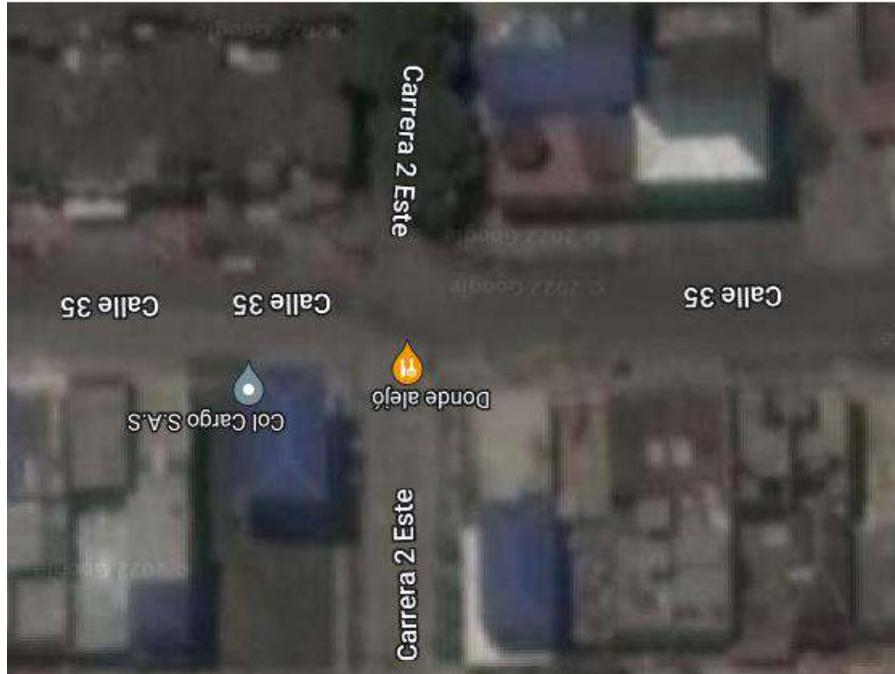
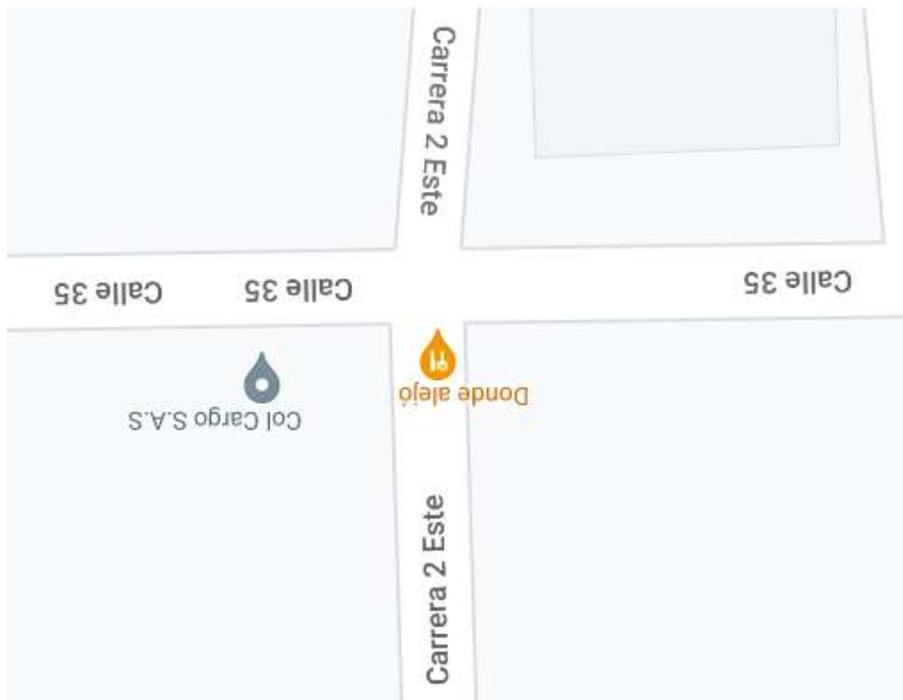
Imágenes digitalizadas número 1. En dos vistas satelitales se visualiza las características del Lugar de los Hechos obtenida de la aplicación Google Maps. Se trata de una intersección vial donde las calzadas de la Carrera 2 E que confluyen en la Calle 35, no son del mismo ancho. Adicionalmente, una de las calzadas de la Carrera 2 E posee menor ancho, y no se encuentra a 90° respecto de la Calle 35.

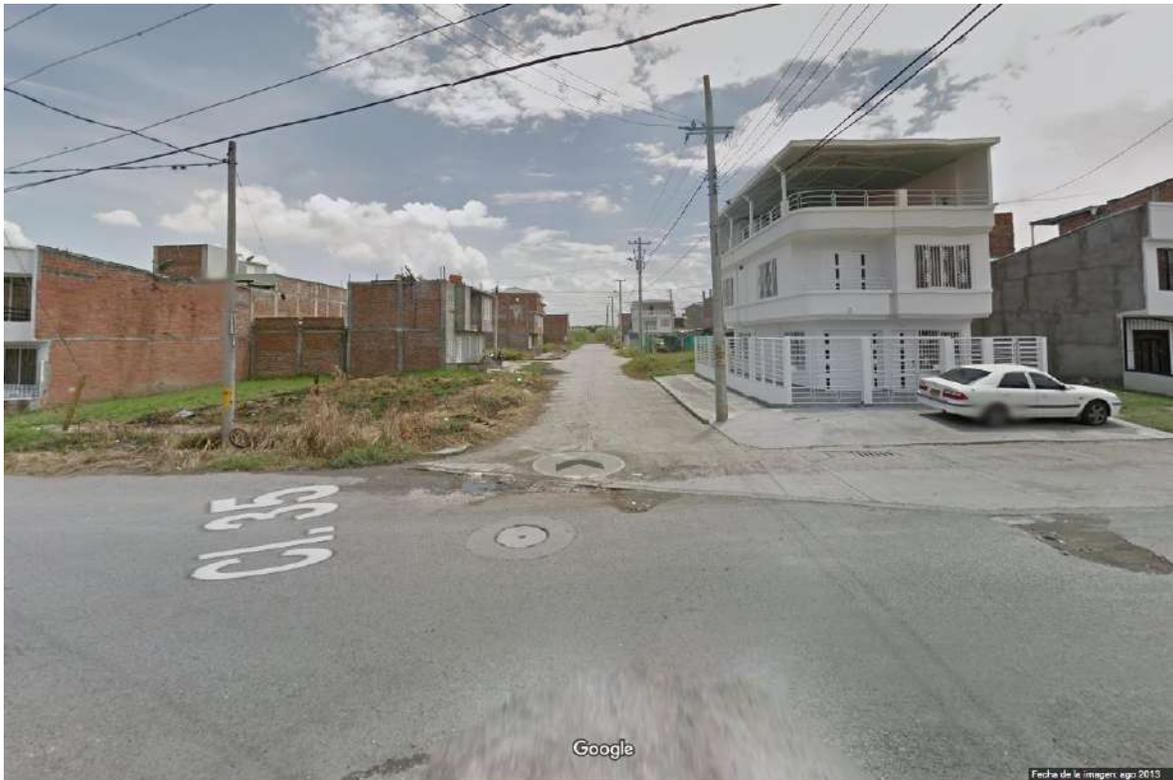
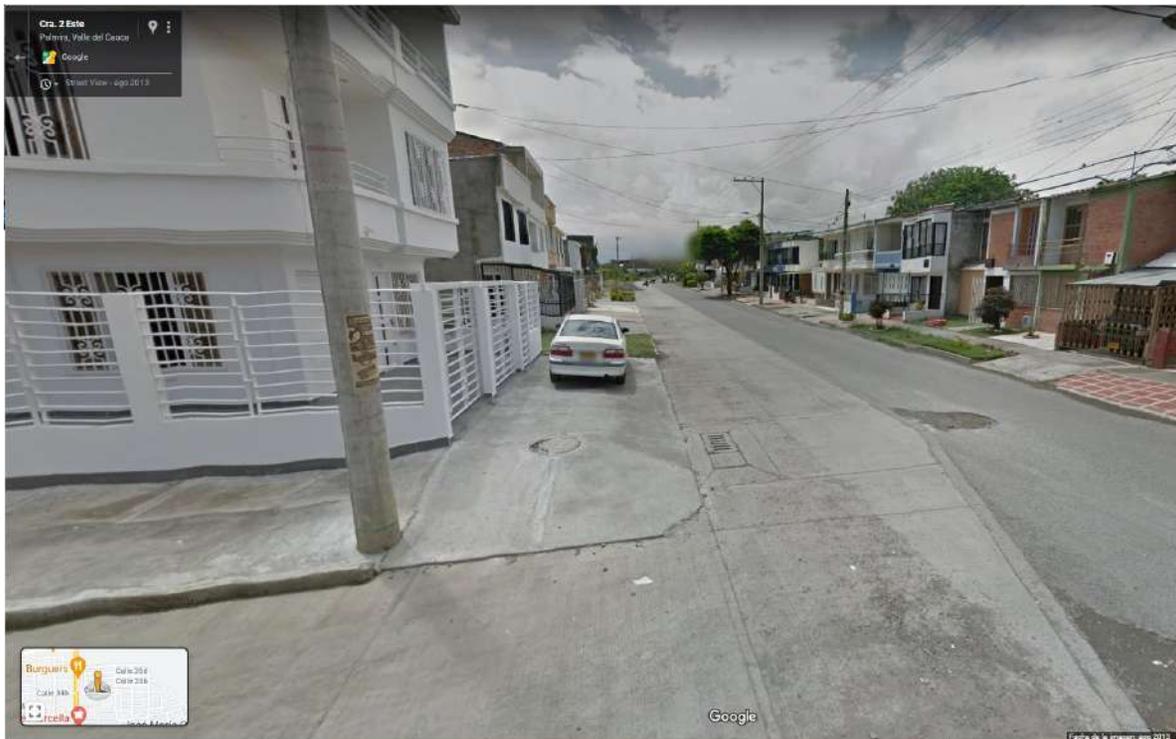
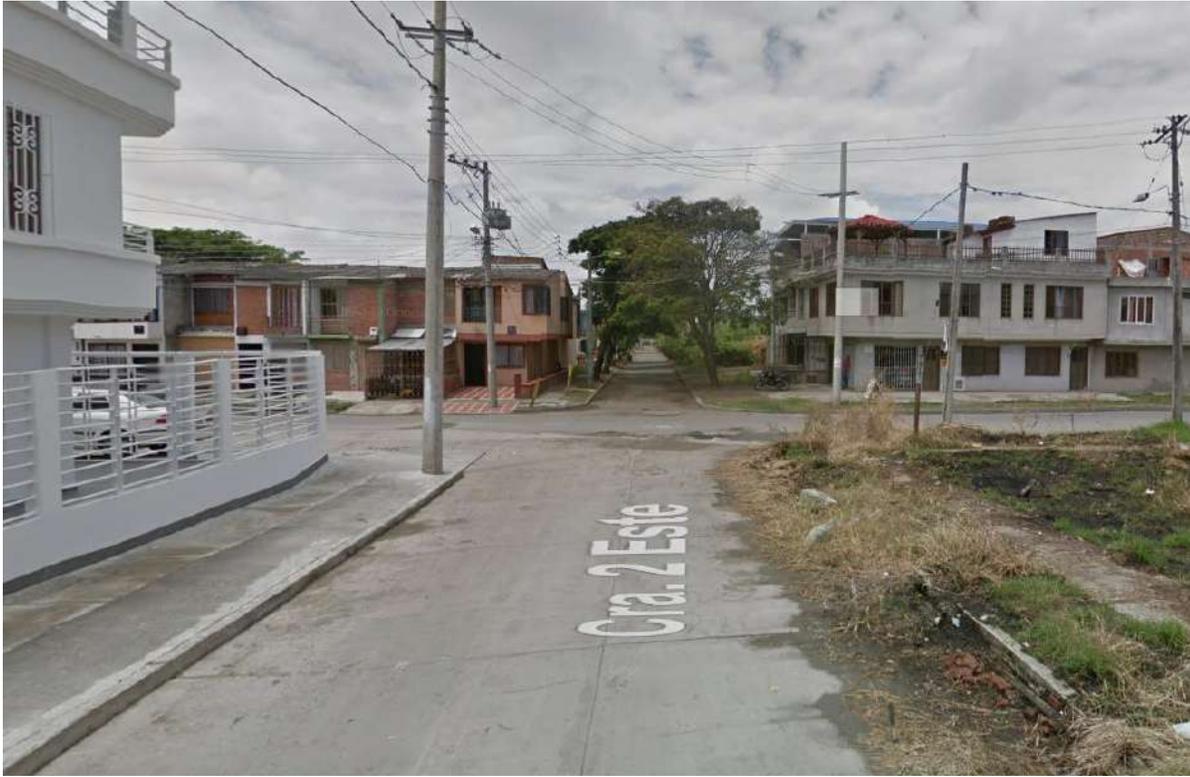
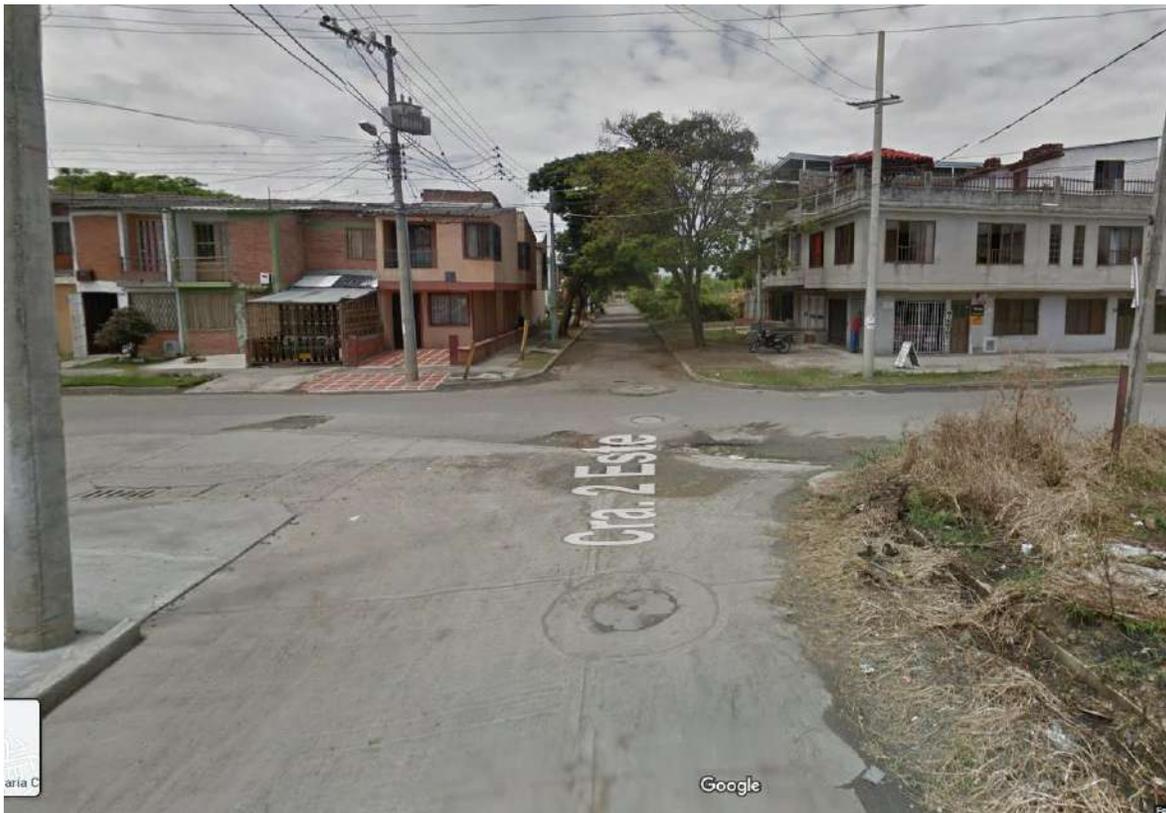
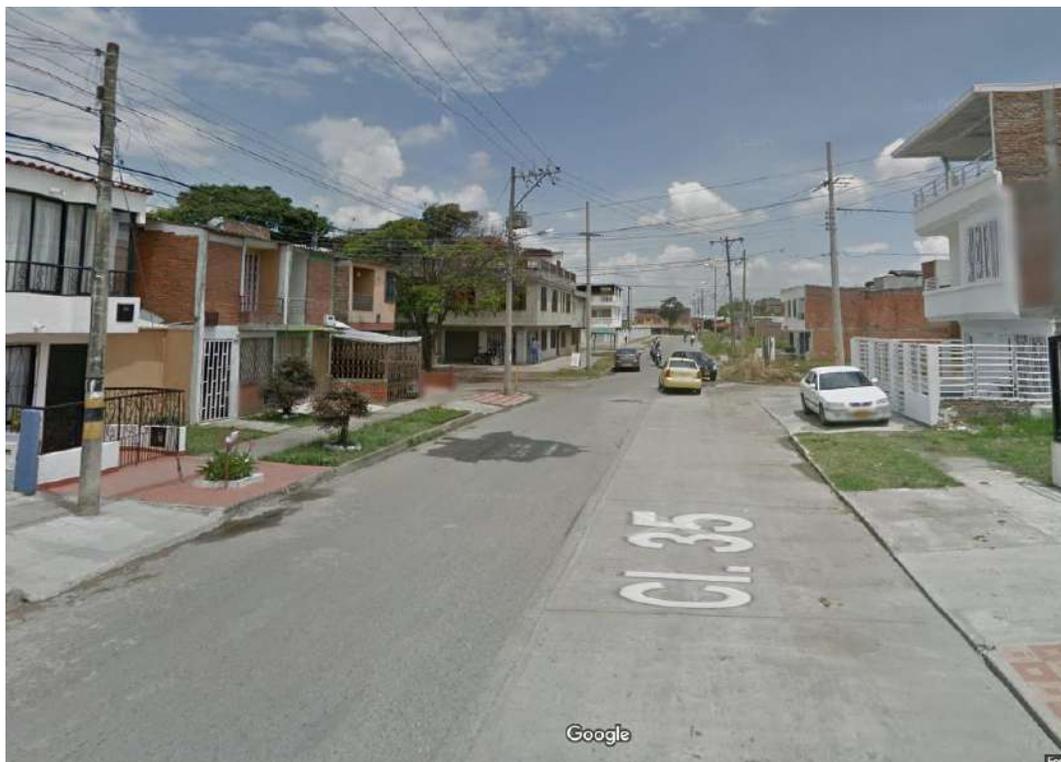
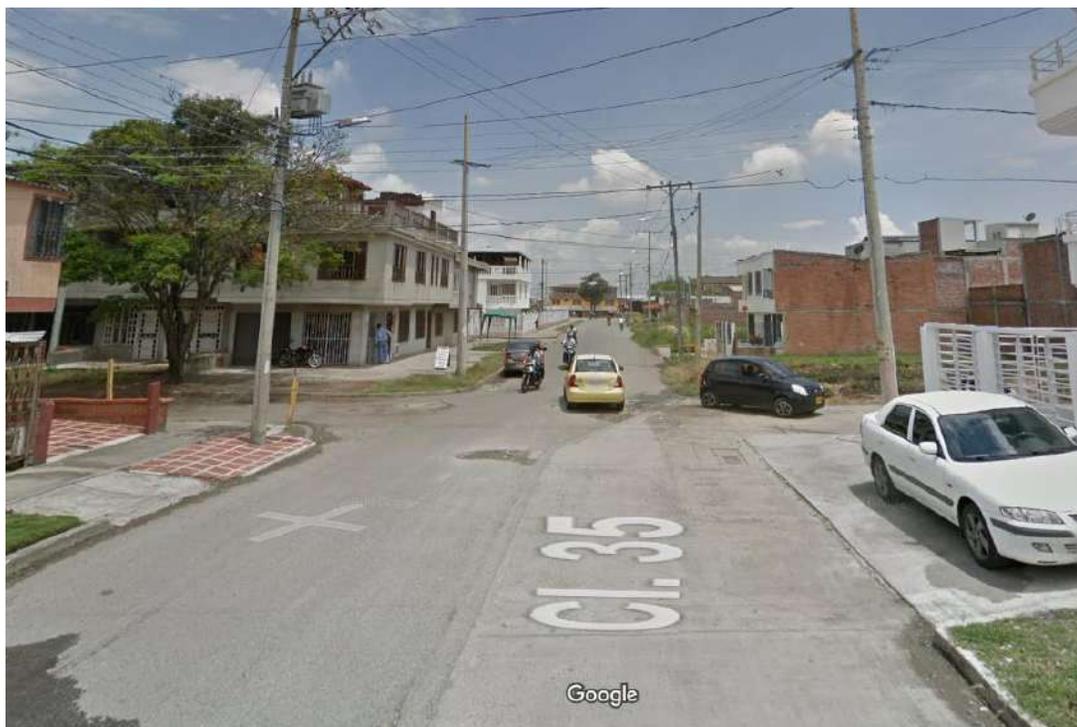
Imágenes digitalizadas número 2 a la 7. Complemento de lo observado en las imágenes digitalizadas número 1, a folio 7, donde se visualizan las características topográficas del Lugar de los Hechos: intersección de la Calle 35 con Carrera 2 E de la ciudad de Palmira, Valle.

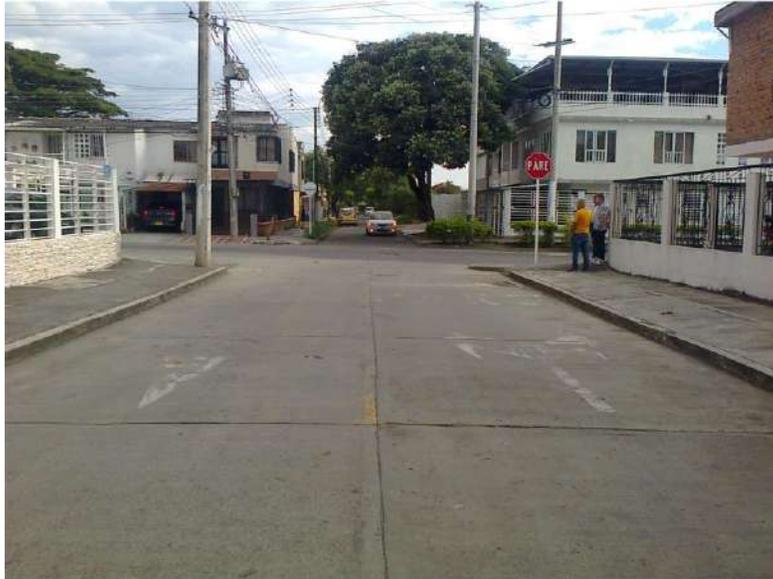
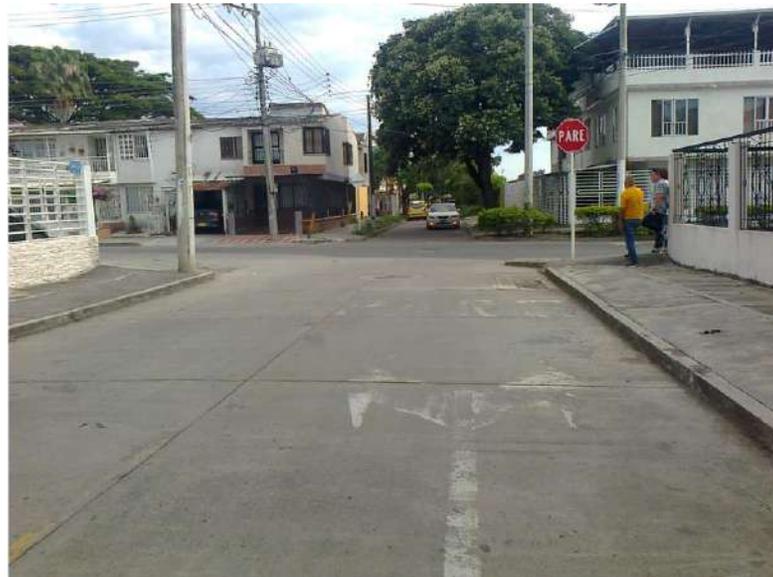
6.1.1 CARRERA 2 E EN SENTIDO DIRECCIONAL APROXIMADO AL SUR EN INMEDIACIONES DE LA INTERSECCIÓN CON LA CALLE 35.

Imágenes fotográficas digitalizadas número 8 y 9. Se observa la Carrera 2 E en sentido direccional aproximado al Sur en inmediaciones de la intersección con la Calle 35. Por este sentido direccional se desplazaba la camioneta Chevrolet Trail Blazer, de Placas GSR 1390. Se trata de una calzada recta con dos carriles en sentidos contrarios, posee aceras a ambos lados, existen antejardines en mampostería y rejas, existe una señal tipo pedestal de "Pare", existe una línea de "Pare" horizontal sobre el piso del carril derecho, y flechas que indican el viraje a la izquierda y a la derecha.

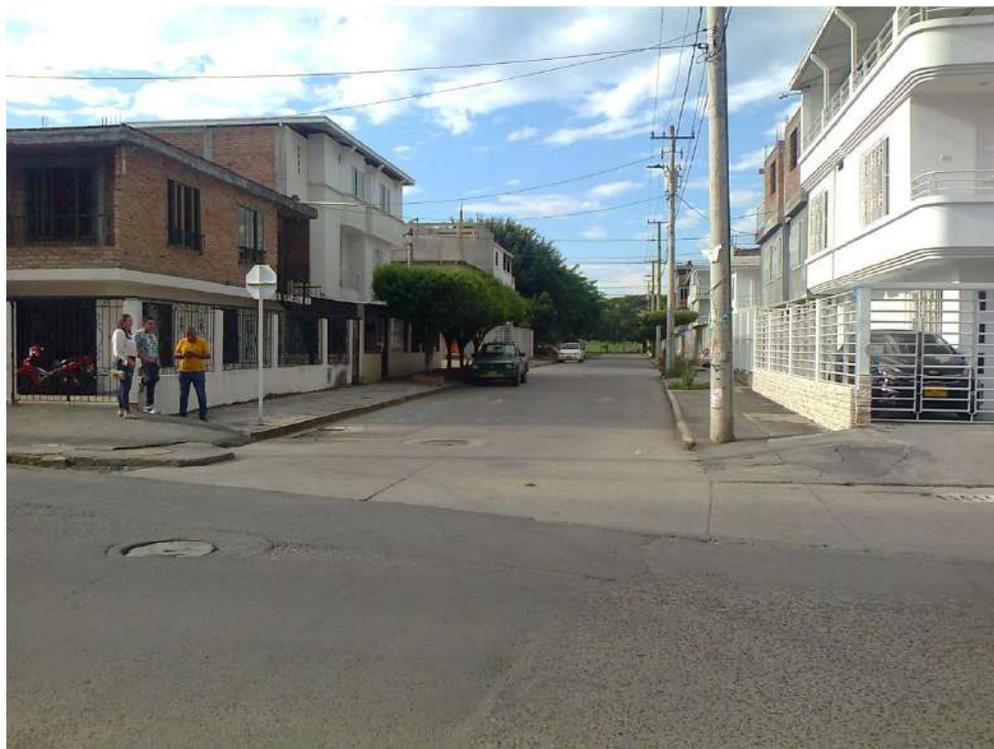
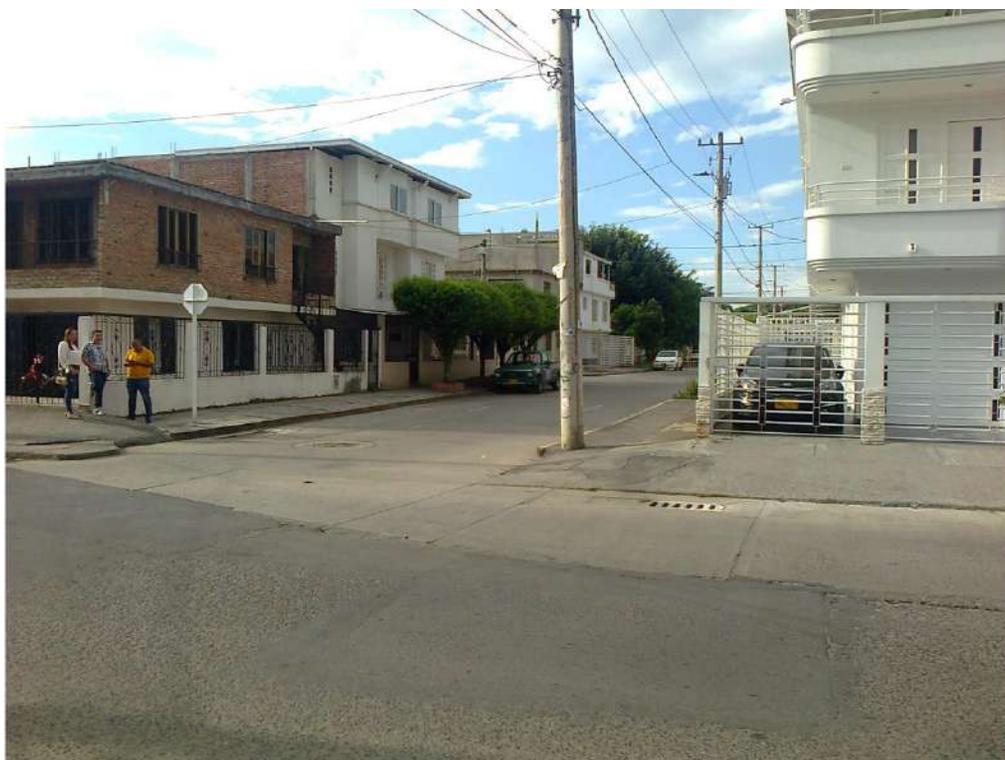
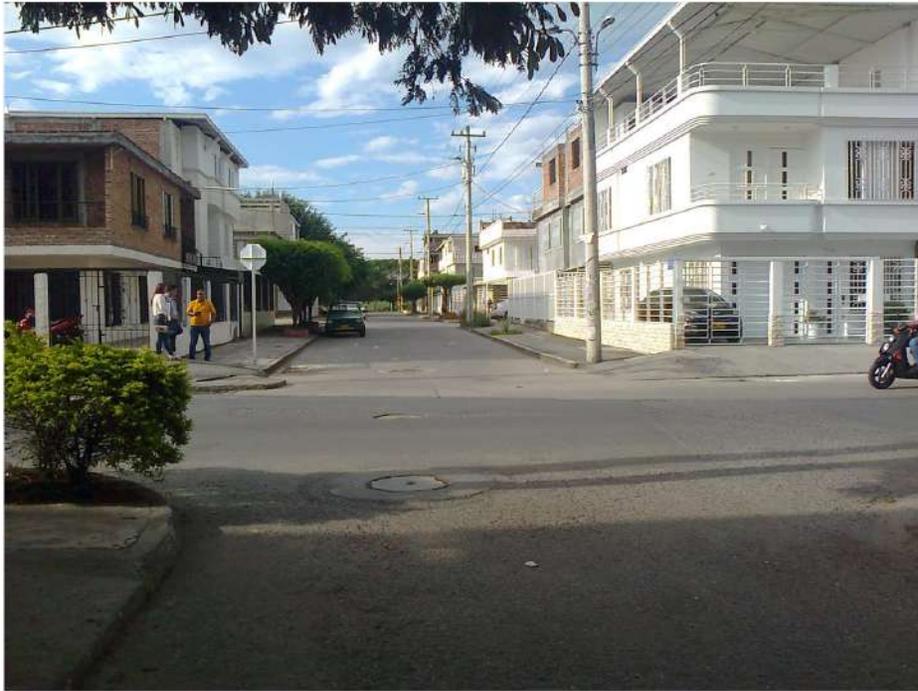
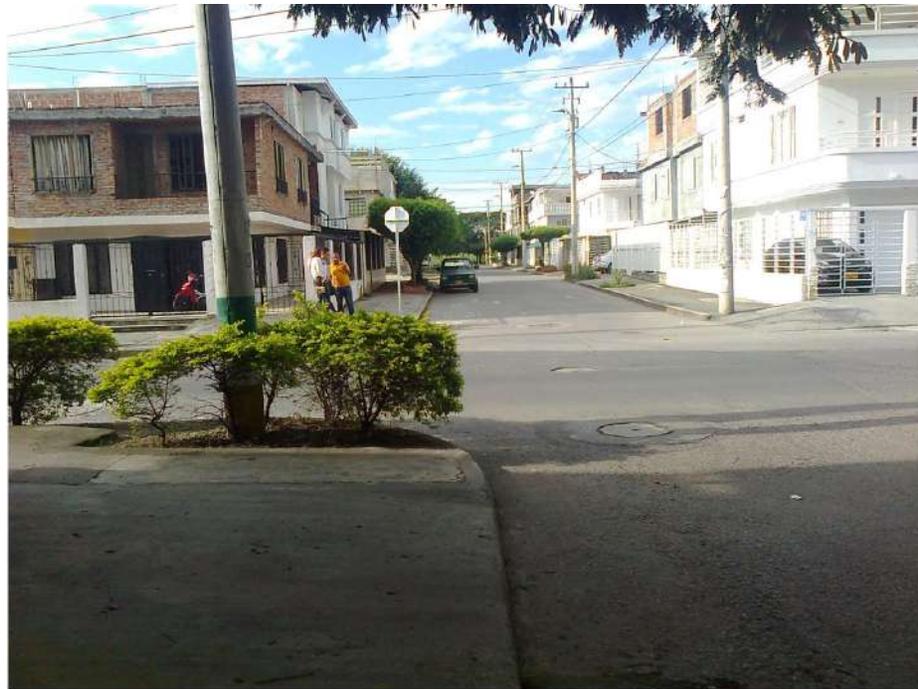
6.1.2 CARRERA 2 E EN SENTIDO DIRECCIONAL APROXIMADO AL NORTE EN INMEDIACIONES DE LA INTERSECCIÓN CON LA CALLE 35.

Imágenes fotográficas digitalizadas número 10 a la 13. Como complemento de lo observado en las Imágenes fotográficas digitalizadas número 8 y 9, a folio 11, se visualiza la Carrera 2 E en sentido direccional aproximado al Norte, en inmediaciones de la intersección con la Calle 35. Hacia el fondo de las imágenes se perciben las características del tramo de calzada perteneciente a la Carrera 2 E por donde provenía la camioneta Chevrolet Trail Blazer, de Placas GSR 1390. Igualmente se alcanza a percibir la señal de "Pare" tipo pedestal presente en ese lugar.

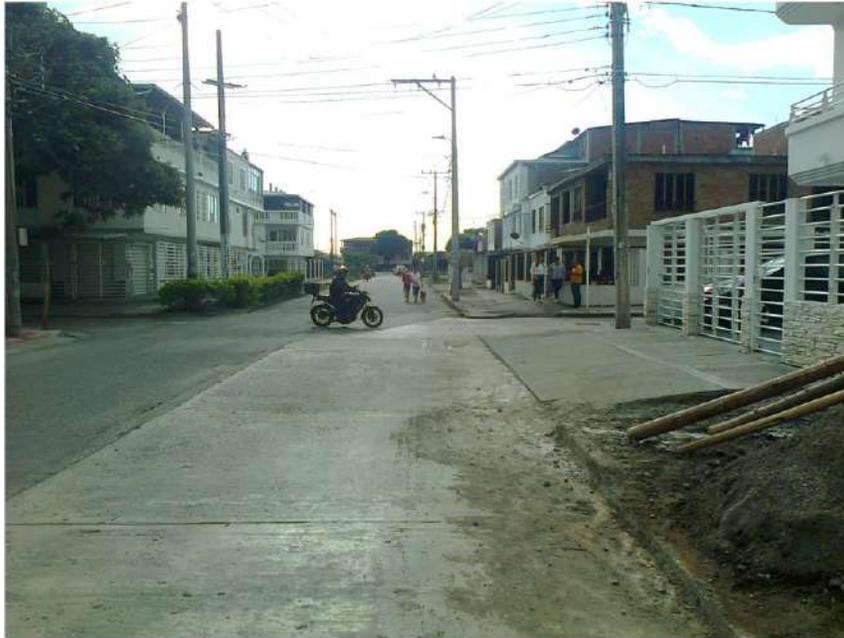
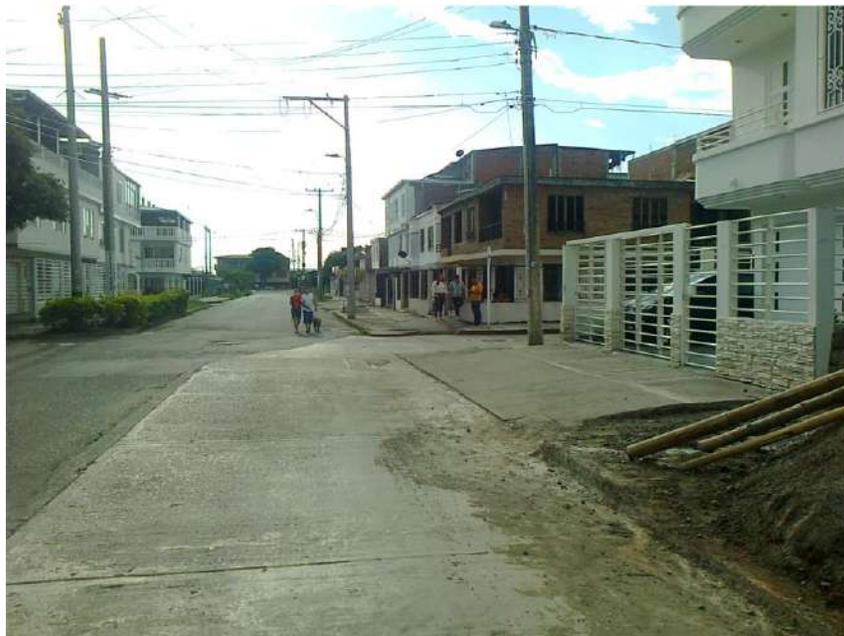
6.1.3 CALLE 35 EN SENTIDO DIRECCIONAL APROXIMADO AL OCCIDENTE EN INMEDIACIONES DE LA INTERSECCIÓN CON LA CARRERA 2 E.

Imágenes fotográficas digitalizadas número 14 y 15. Se observan las características topográficas de la Calle 35 en sentido direccional aproximado al Occidente en inmediaciones de la intersección con la Carrera 2 E. por este sentido direccional se desplazaba la motocicleta Honda E Storm 125 de Placa FHT 34D. Se trata de una calzada recta con dos carriles en sentidos contrarios, posee aceras a ambos lados, existen antejardines en mampostería y rejas. Nótese la presencia de antejardines a la derecha de las imágenes fotográficas, en particular cuando se acerca a la intersección vial con la Carrera 2 E.

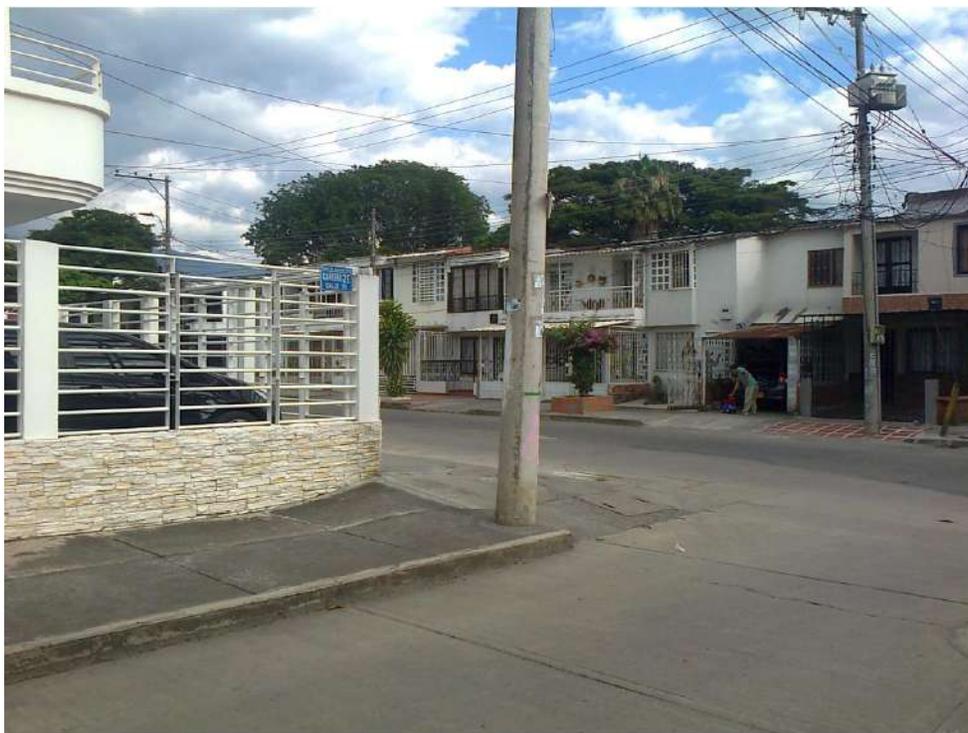
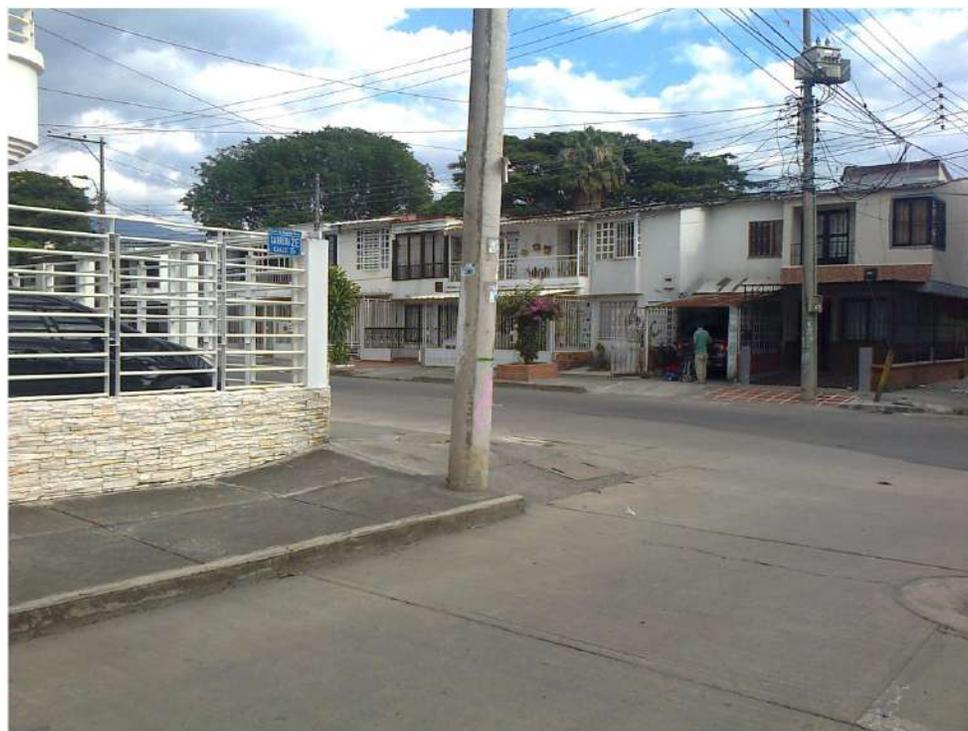
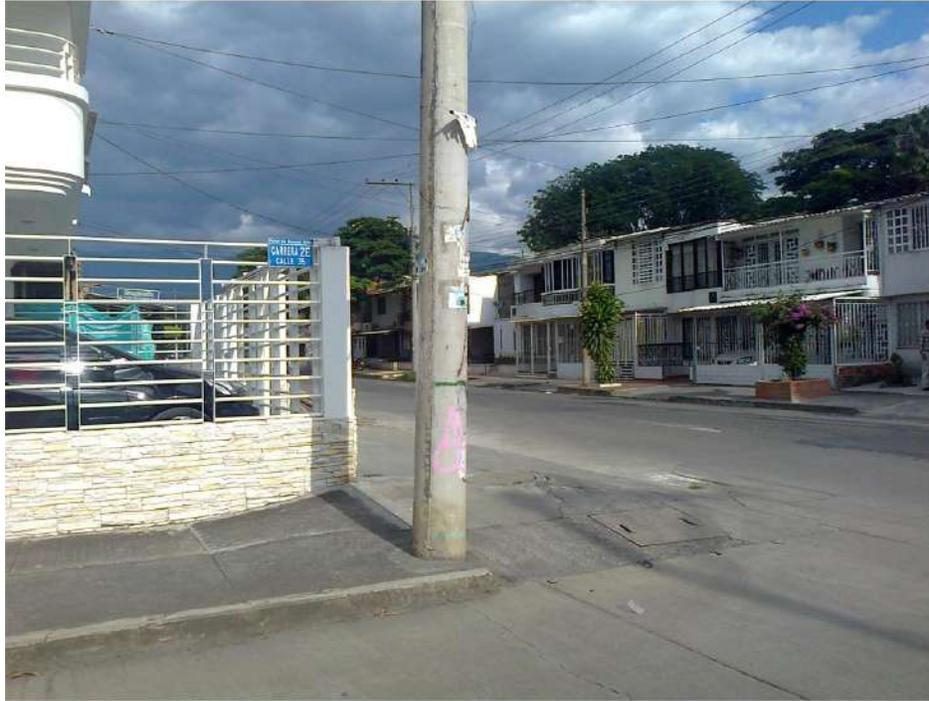
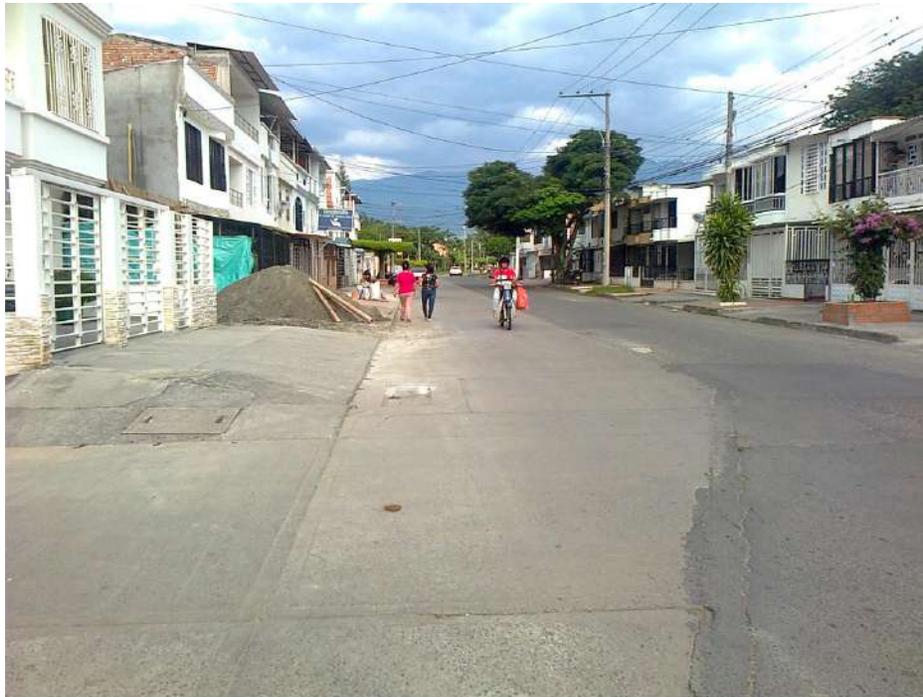
6.1.4 AFECTACIÓN DE LA VISIBILIDAD POR CONSTRUCCIÓN CIVIL LOCALIZADA A LA MARGEN IZQUIERDA DE LA CARRERA 2 E (SENTIDO DIRECCIONAL APROXIMADO AL SUR) EN LA INTERSECCIÓN CON LA CALLE 35.

Imágenes fotográficas digitalizadas número 16 a la 19. En varias imágenes fotográficas, y desde diferentes lugares, avanzando por la Carrera 2 E, se visualiza a la izquierda de las referidas imágenes fotográficas, la afectación de la visibilidad debido a una construcción civil localizada a la margen izquierda de la Carrera 2 E, en sentido direccional aproximado al Sur, y en cercanía a la intersección con la Calle 35 (residencia esquinera). La afectación de la visibilidad incidía sobre los conductores que se acercaran a la intersección vial con la Calle 35, desde antes y después de hacer el "Pare" presente en la Carrera 2 E.

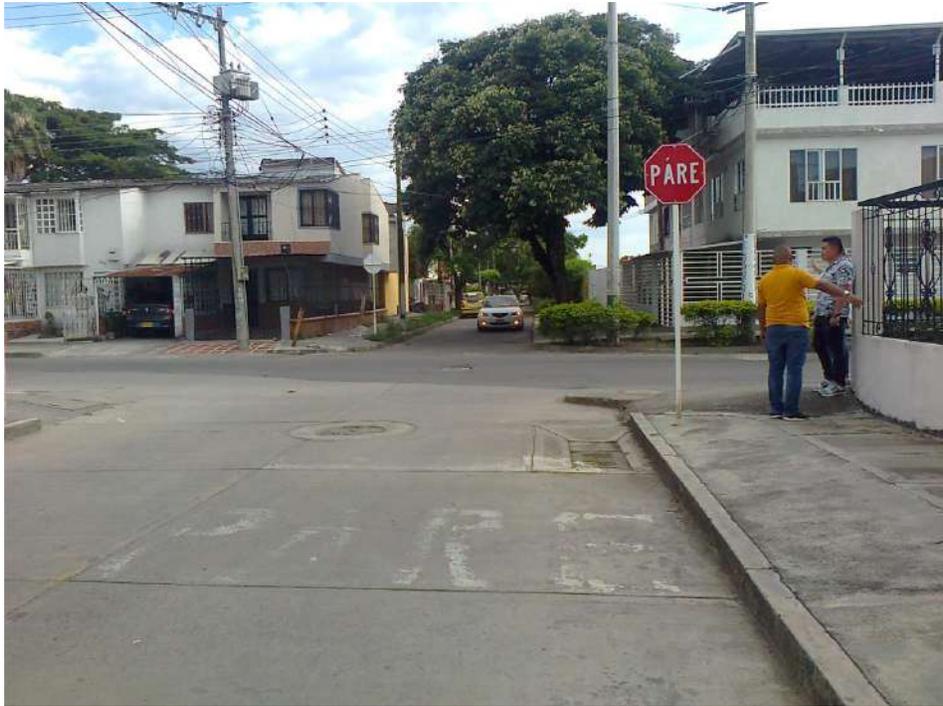
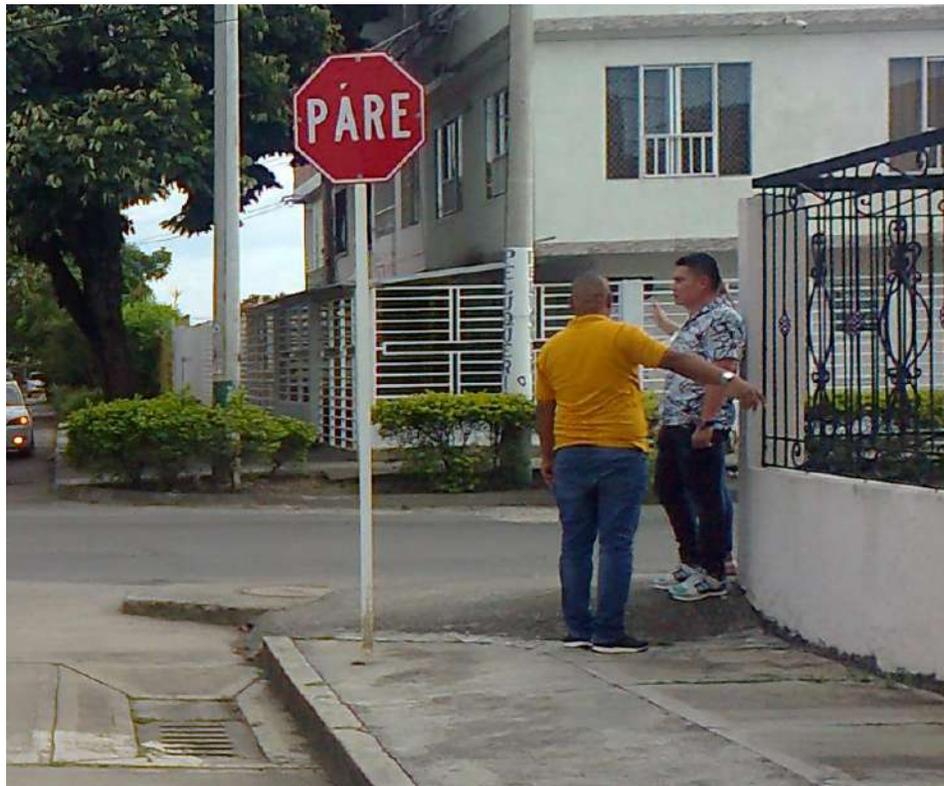
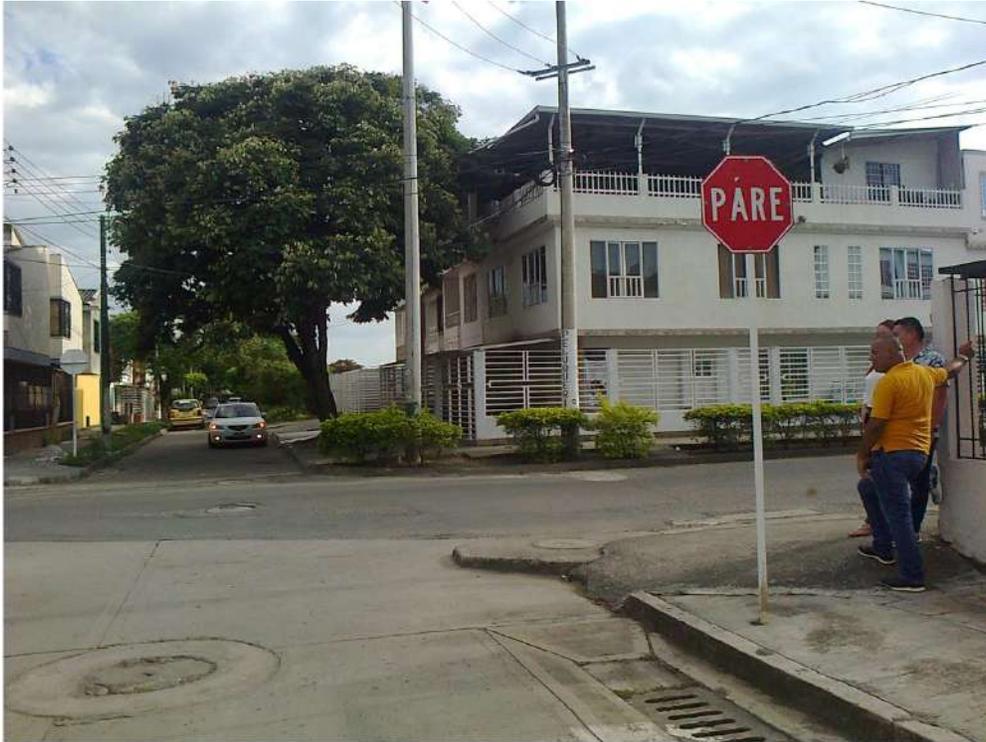
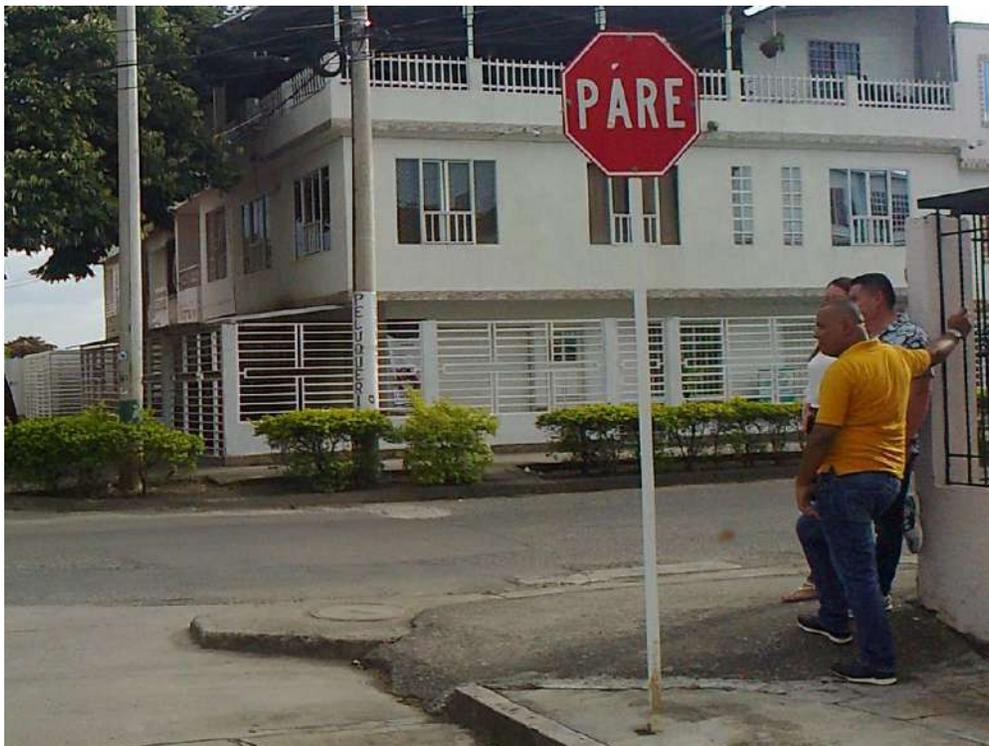
6.1.5 SEÑAL DE "PARE" TIPO PEDESTAL Y SEÑALES HORIZONTALES UBICADAS EN EL CARRIL DERECHO DE LA CARRERA 2 E (PERSPECTIVA VISUAL HACIA EL SUR) ANTES DE LA CALLE 35.

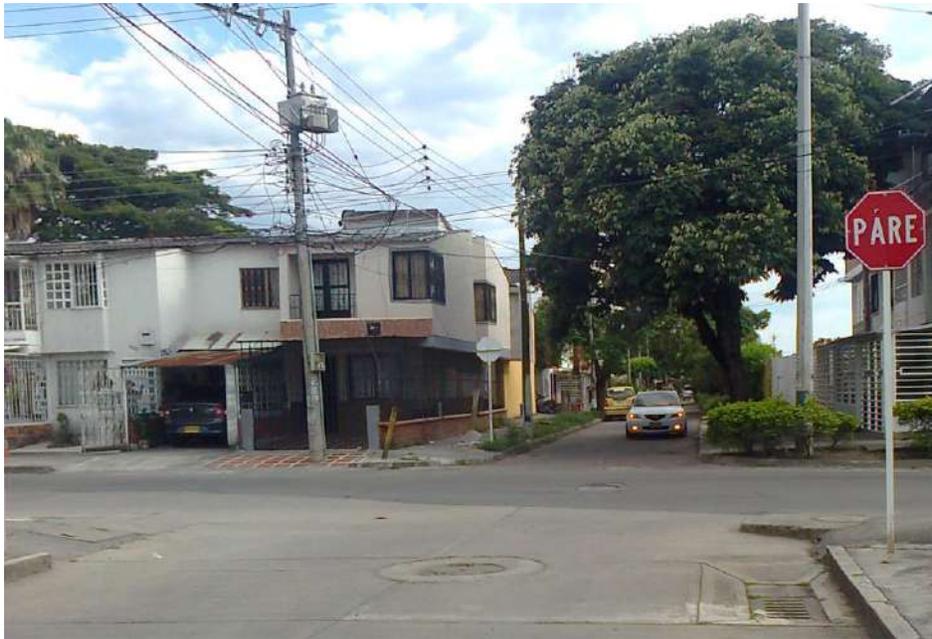
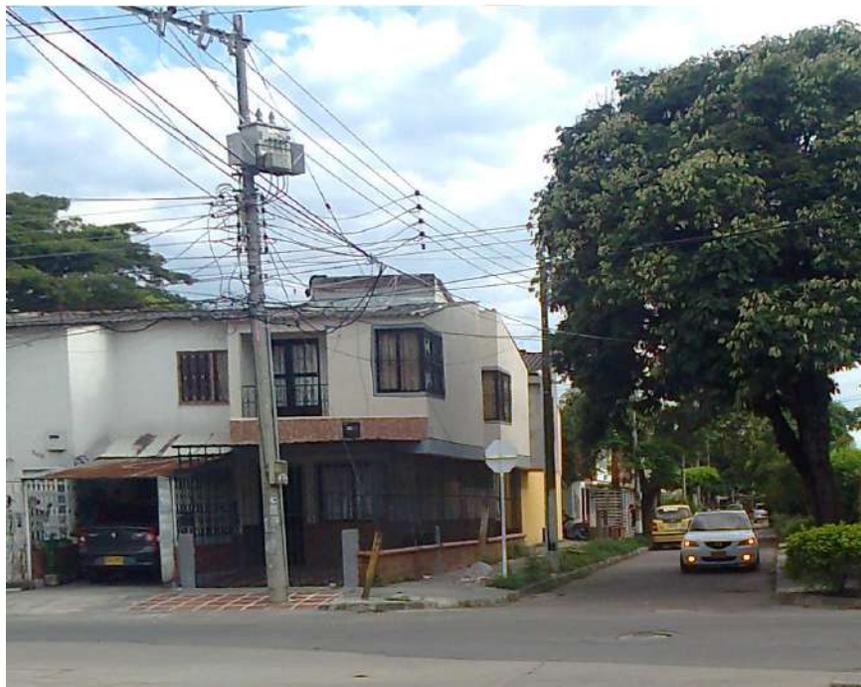
6.1.6 PUNTO DE REFERENCIA UTILIZADO POR LA AUTORIDAD DE TRÁNSITO AL DILIGENCIAR EL CROQUIS DEL INFORME POLICIAL DE ACCIDENTES DE TRÁNSITO.
