**JUZGADO TERCERO CIVIL DEL CIRCUITO
PALMIRA VALLE**

**ASUNTO : TIENE CONTESTADA REFORMA DEMANDA, y
OTRAS DISPOSICIONES**
PROCESO : RESPONSABILIDAD CIVIL EXTRA CONTRACTUAL
**DEMANDANTES : DIEGO FERNANDO RADA MARTÍNEZ
INGRID SAMARA RADA SALAZAR**
DEMANDADO : DIEGO FERNANDO TOVAR ERASO
RADICACIÓN : 765203103003-2022-00072-00

3.1 A partir de factores tales como: la masa de los vehículos automotores involucrados (camioneta Chevrolet Blazer y motocicleta Honda E Storm 125); las características y localización de daños asociados a la interacción sucedida; las consecuencias en el conductor de la motocicleta Honda E Storm 125; las posibles trayectorias y características de velocidades de los automotores respecto de la vía (Calle 35 con Carrera 2 E en la ciudad de Palmira, Valle) en los momentos de la interacción. ¿Cómo articulan esos factores en el contexto del evento interactivo sucedido?.

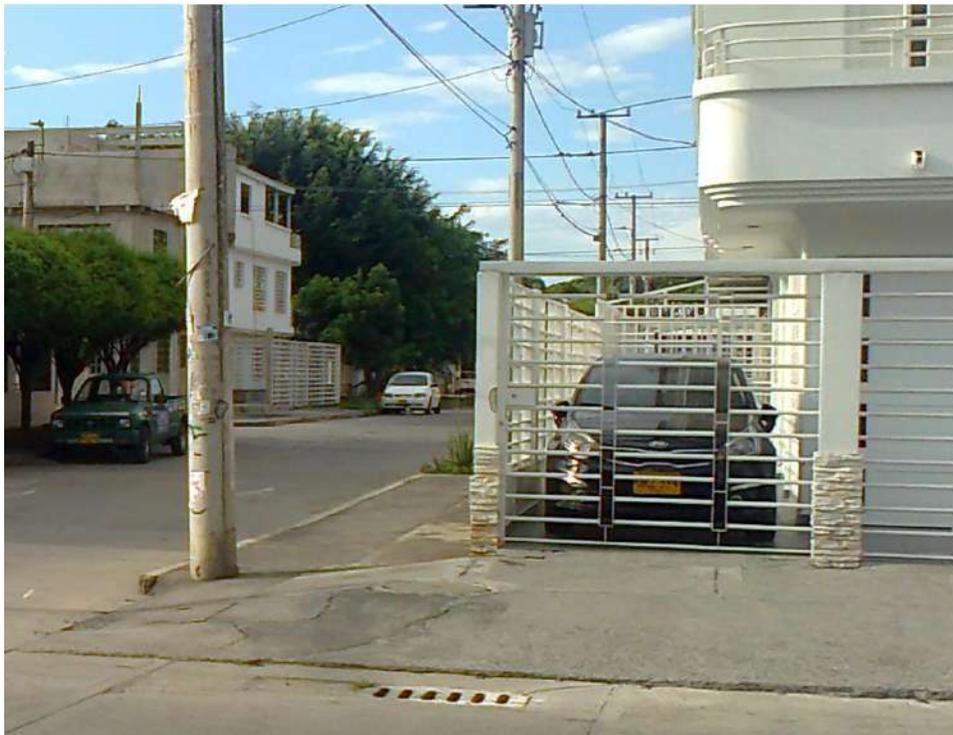
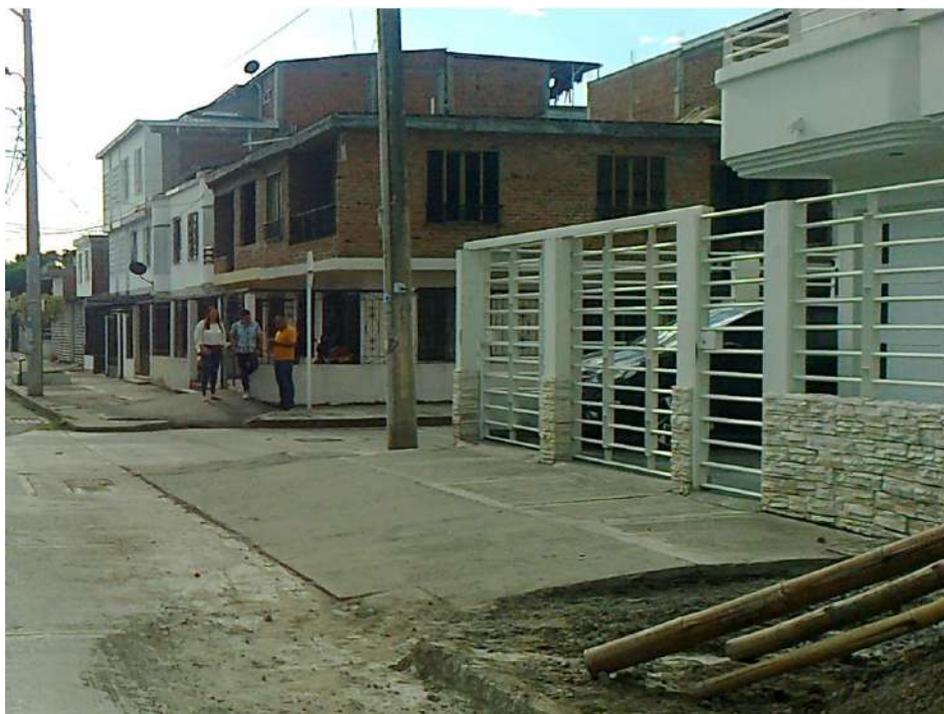
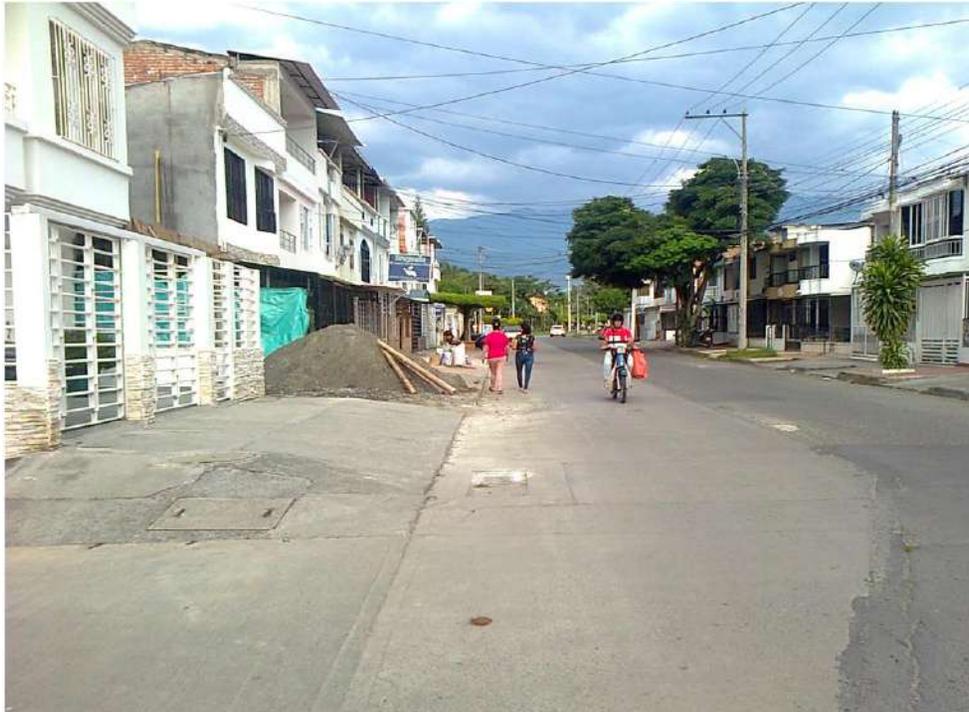
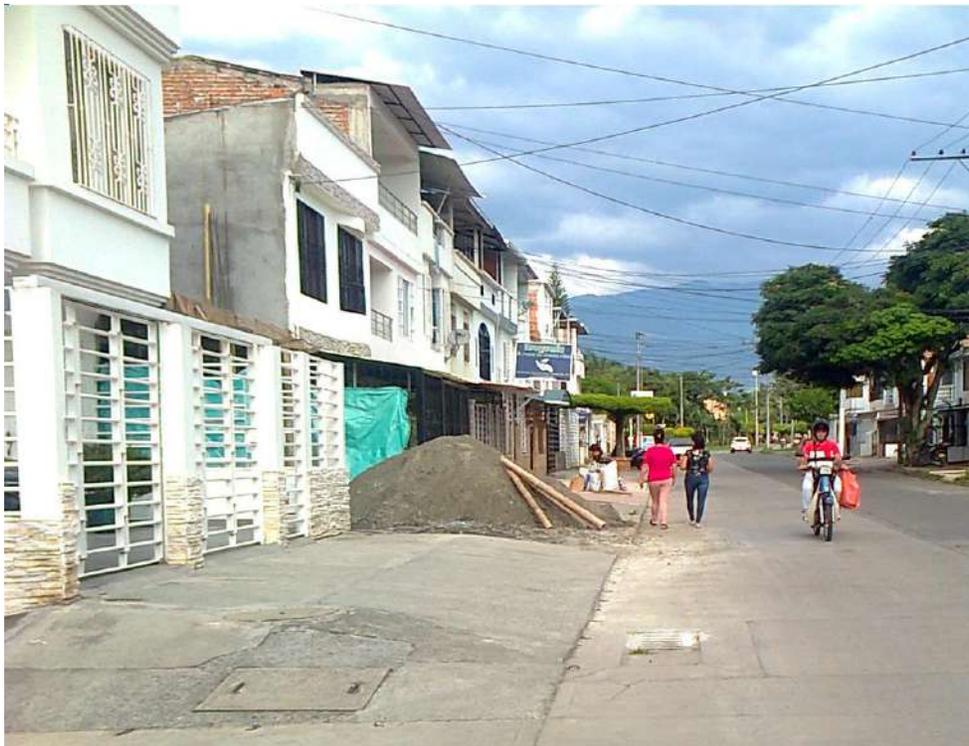
6.1.7 AFECTACIÓN A LA VISIBILIDAD EN LA CARRERA 2 E Y POR LA CALLE 35 DEBIDO A CONSTRUCCIÓN CIVIL.

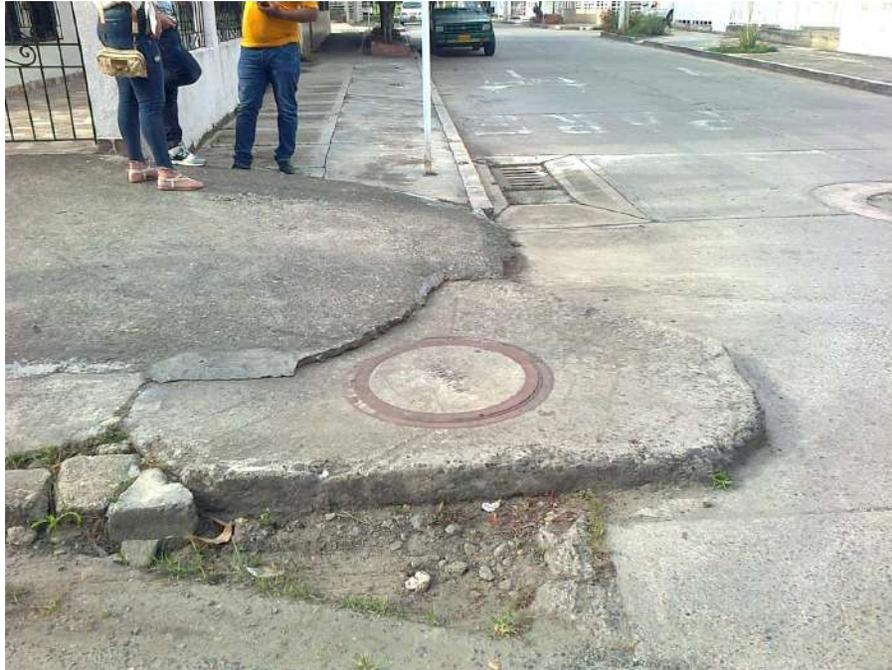
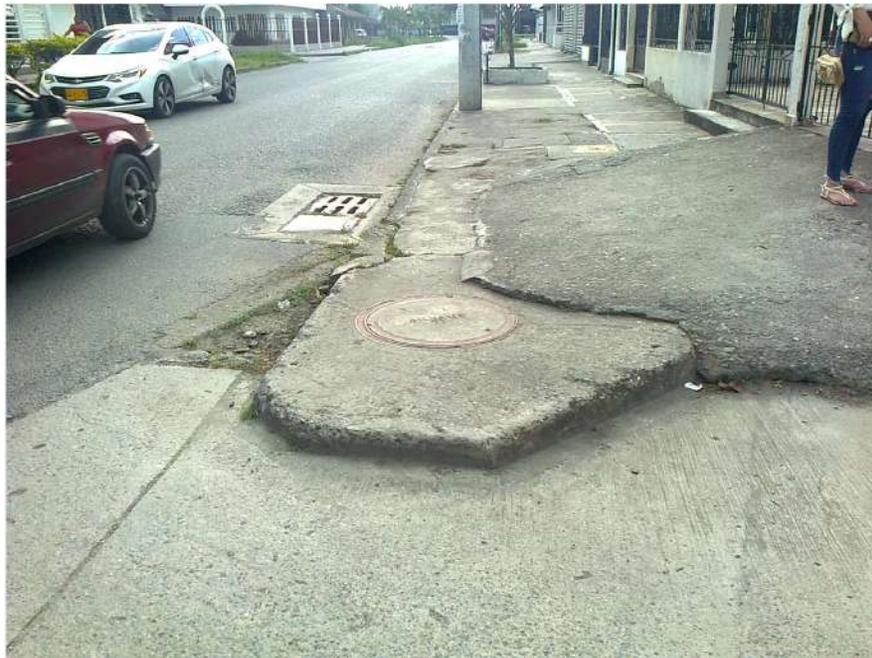
6.1.8 OBSTÁCULO EN EL PISO EN CERCANÍA A LA SEÑAL DE “PARE” TIPO PEDESTAL EN LA ESQUINA DE LA INTERSECCIÓN DE LA CARRERA 2 E CON CALLE 35.

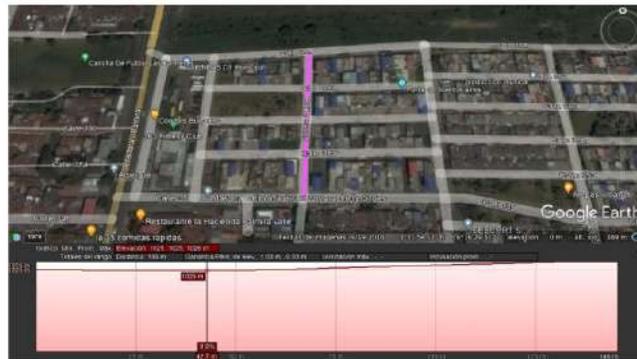
Carrera 2 este

- Es un tramo de 146 m medidos desde la calle 35 e hasta la Calle 35.
- La cuadra final entre la Calle 35a hasta la Calle 35 es de 33,19 m
- Es un corredor llano sin diferencias considerables de cota.

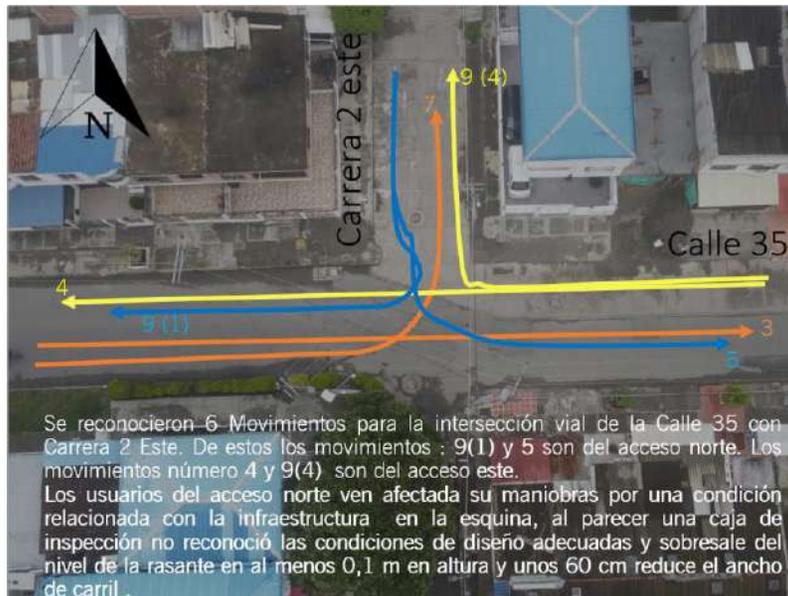
Se reconocieron 6 Movimientos para la intersección vial de la Calle 35 con Carrera 2 Este. De estos los movimientos : 9(1) y 5 son del acceso norte. Los movimientos número 4 y 9(4) son del acceso este. Los usuarios del acceso norte ven afectada su maniobras por una condición relacionada con la infraestructura en la esquina, al parecer una caja de inspección no reconoció las condiciones de diseño adecuadas y sobresale del nivel de la rasante en al menos 0,1 m en altura y unos 60 cm reduce el ancho de carril.

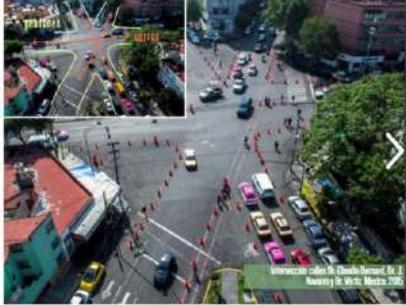
No resalta en la vía la demarcación, elemento sobresaliente para mejorar las condiciones de seguridad vial

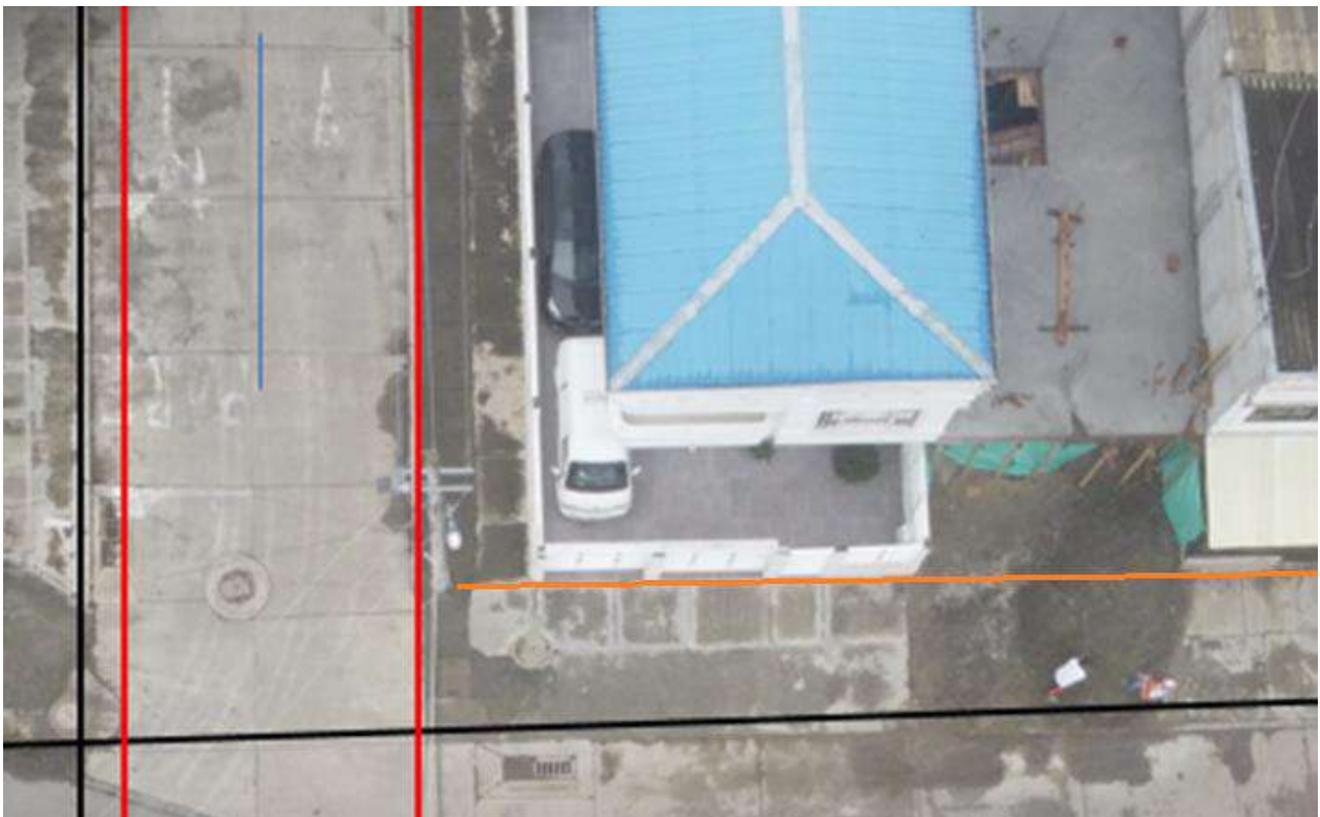
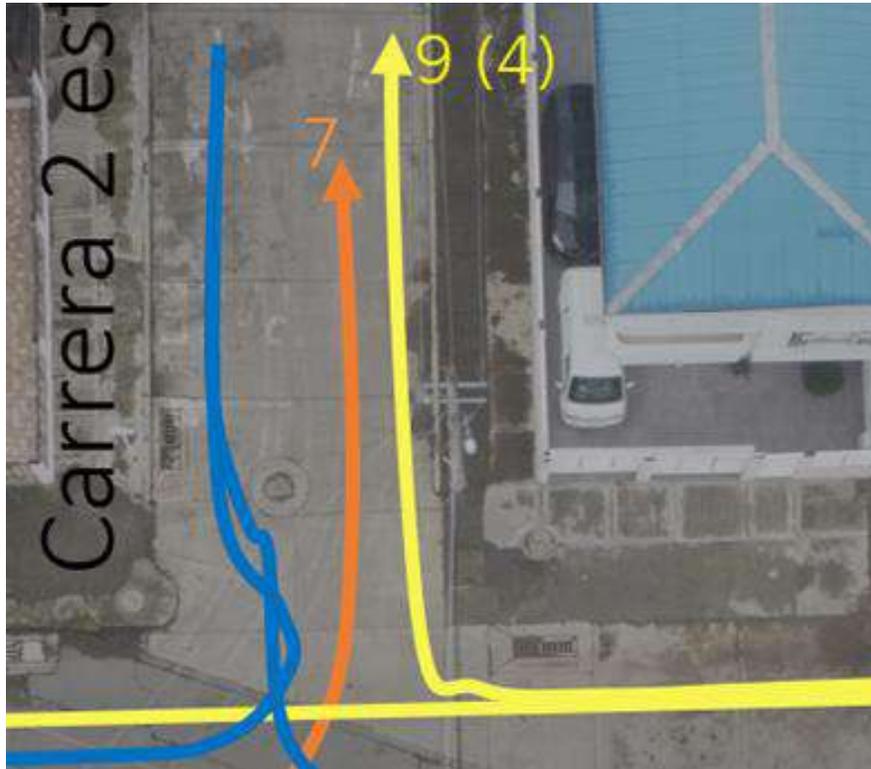
6.5.1 VISTAS AÉREAS SOBRE CARACTERÍSTICAS TOPOGRÁFICAS DEL LUGAR DE LOS HECHOS.

CONCEPTO FÍSICO FORENSE. El estudio denominado “DIAGNOSTICO CALLE 35 CON CRA 2 ESTE” suministra unas imágenes aéreas de dos perspectivas visuales diferentes sobre características topográficas del lugar de los hechos. En ellas se percibe el antejardín y un poste ubicado al margen izquierdo de la calzada de la Carrera 2 E en sentido direccional al Sur antes de llegar a la Calle 35, pertenecientes a una residencia esquinera (localizados estos elementos a la derecha de las imágenes). Los referidos elementos, individualmente y en conjunción, afectan la visibilidad a los conductores que provienen de la Carrera 2 E en sentido direccional al Sur, acercándose a la intersección con la Calle 35. Igualmente se percibe el resalto que existe en la esquina y dentro del carril derecho en sentido direccional al Sur de la Calle 35, que obliga a los vehículos a abrirse a la izquierda dentro del propio carril (trayectorias azules en la imagen de arriba).

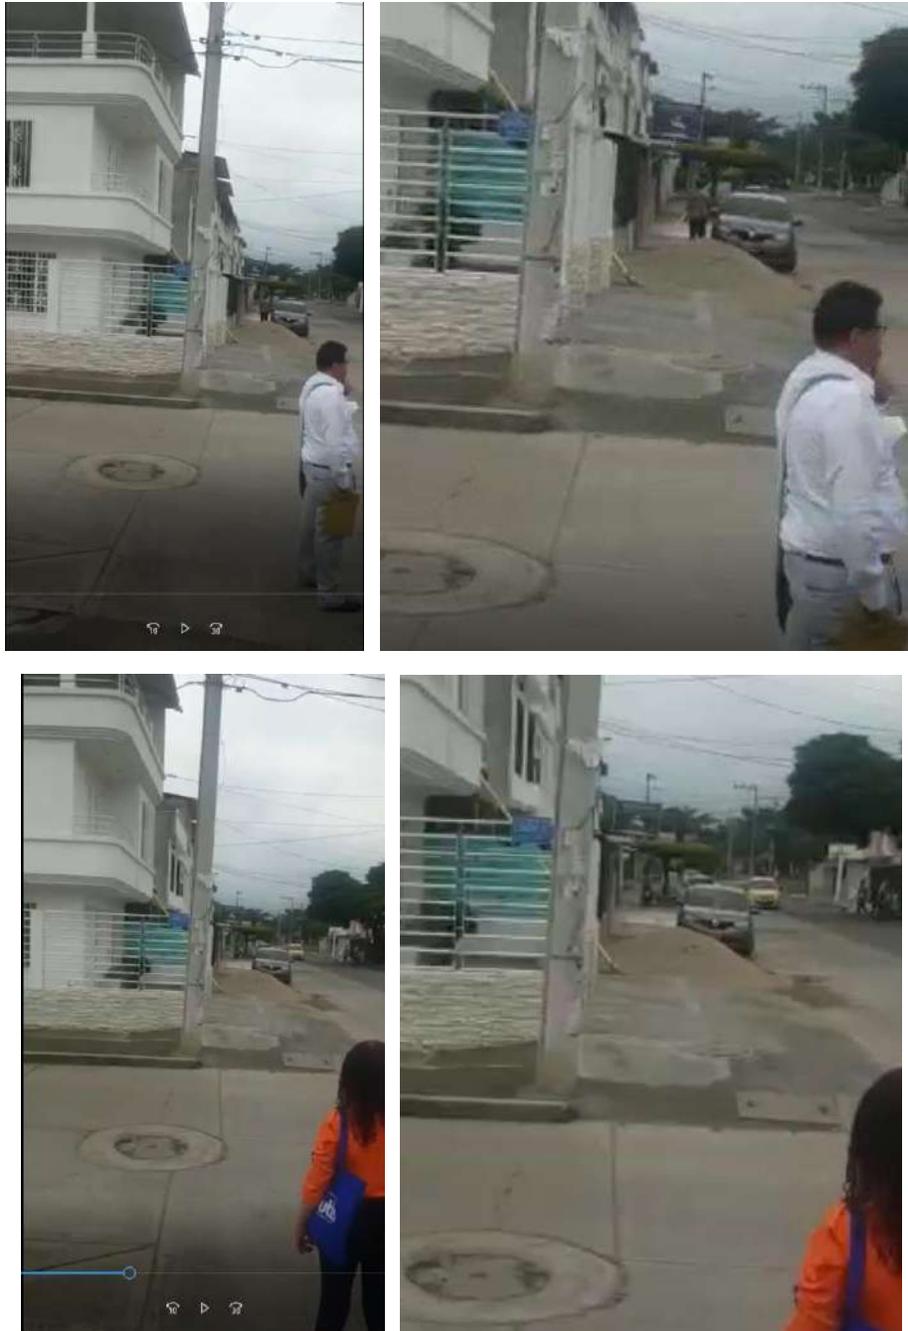
Imágenes fotográficas digitalizadas número 32.

CONCEPTO FÍSICO FORENSE. Cuatro imágenes fotográficas documentan las características de elementos presentes a la margen izquierda de la Carrera 2 E, en la intersección con la Calle 35 (antejardín de casa esquinera y poste de concreto). Fueron obtenidas de un registro de video suministrado por el señor Diego Fernando Tovar, conductor de la camioneta Chevrolet Trail Blazer de Placas GSR 1390. Complementan otras documentaciones fotográficas sobre los mismos elementos incluidos en el presente estudio pericial.

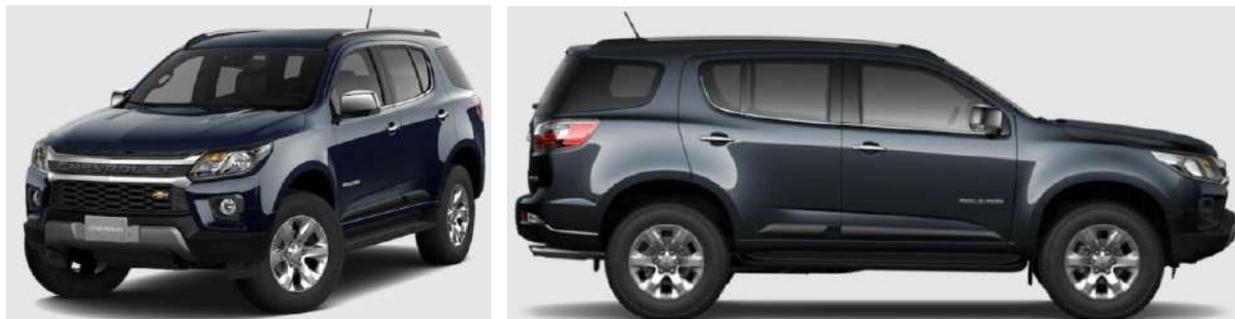
Largo: 4.878 mm
 Ancho: 1.902 mm
 Distancia entre ejes: 2.845 mm
 Peso: 2.172 kg

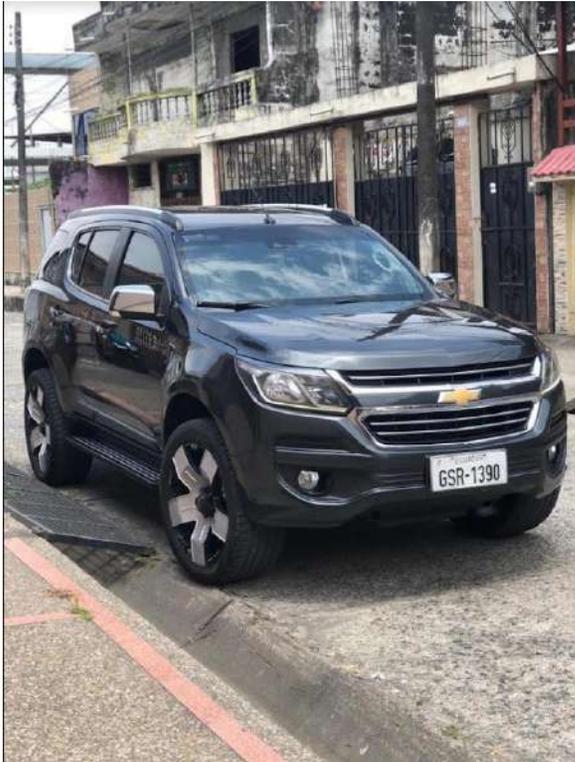
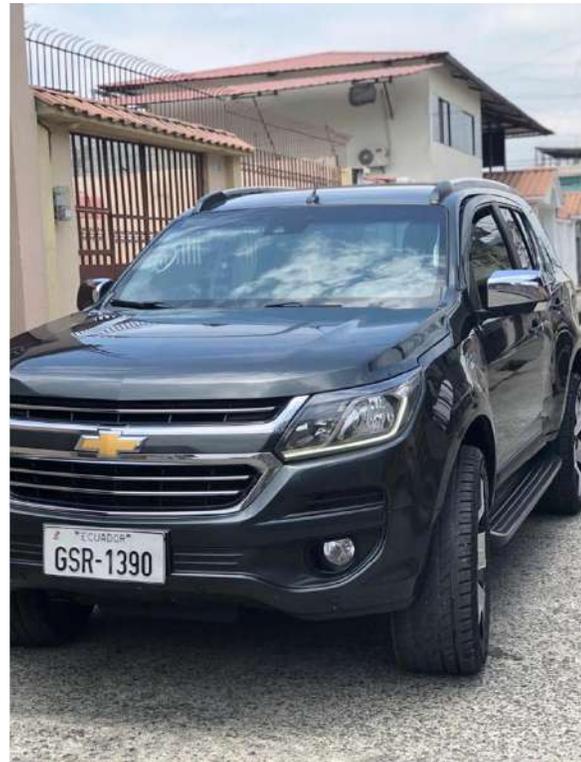
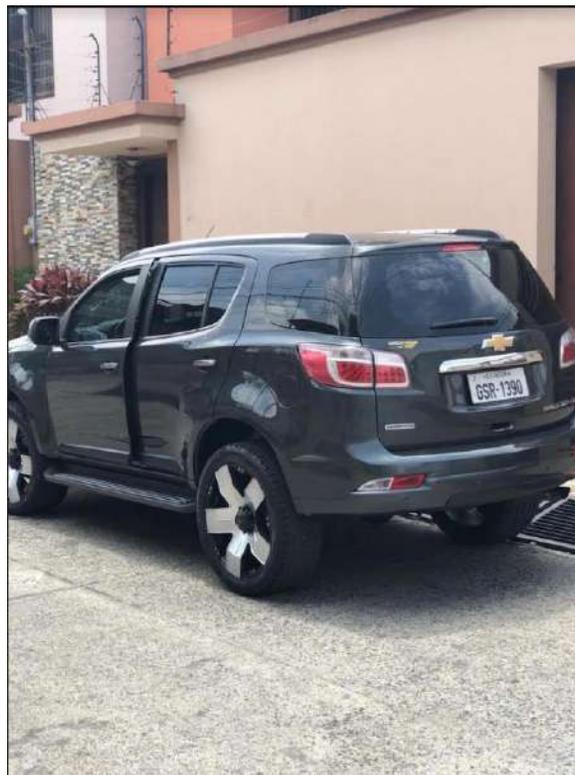
Imágenes fotográficas digitalizadas número 33. En tres imágenes desde perspectivas diferentes se observa las características de diseño de la camioneta Chevrolet Trail Blazer de Placas GSR 1390.

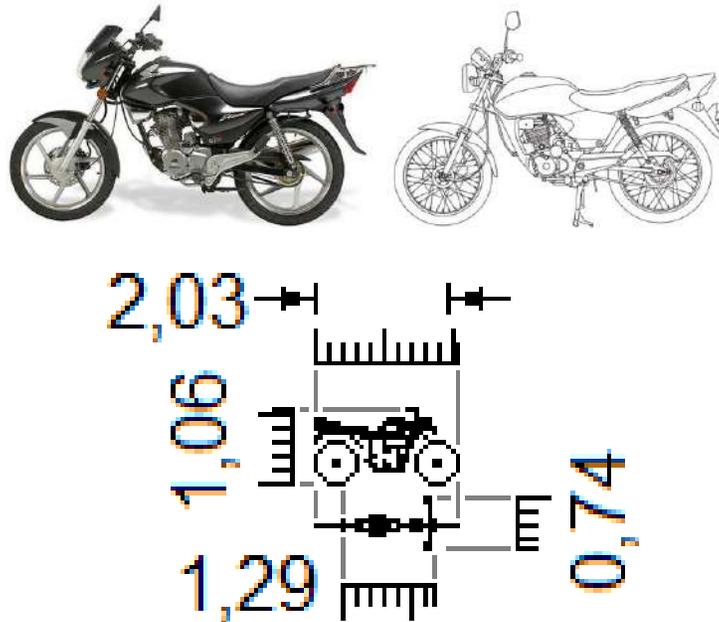
Largo: 2.035 mm
 Ancho: 740 mm
 Alto: 1.060 mm / Distancia entre ejes: 1.295 mm
 Peso: 114 kg

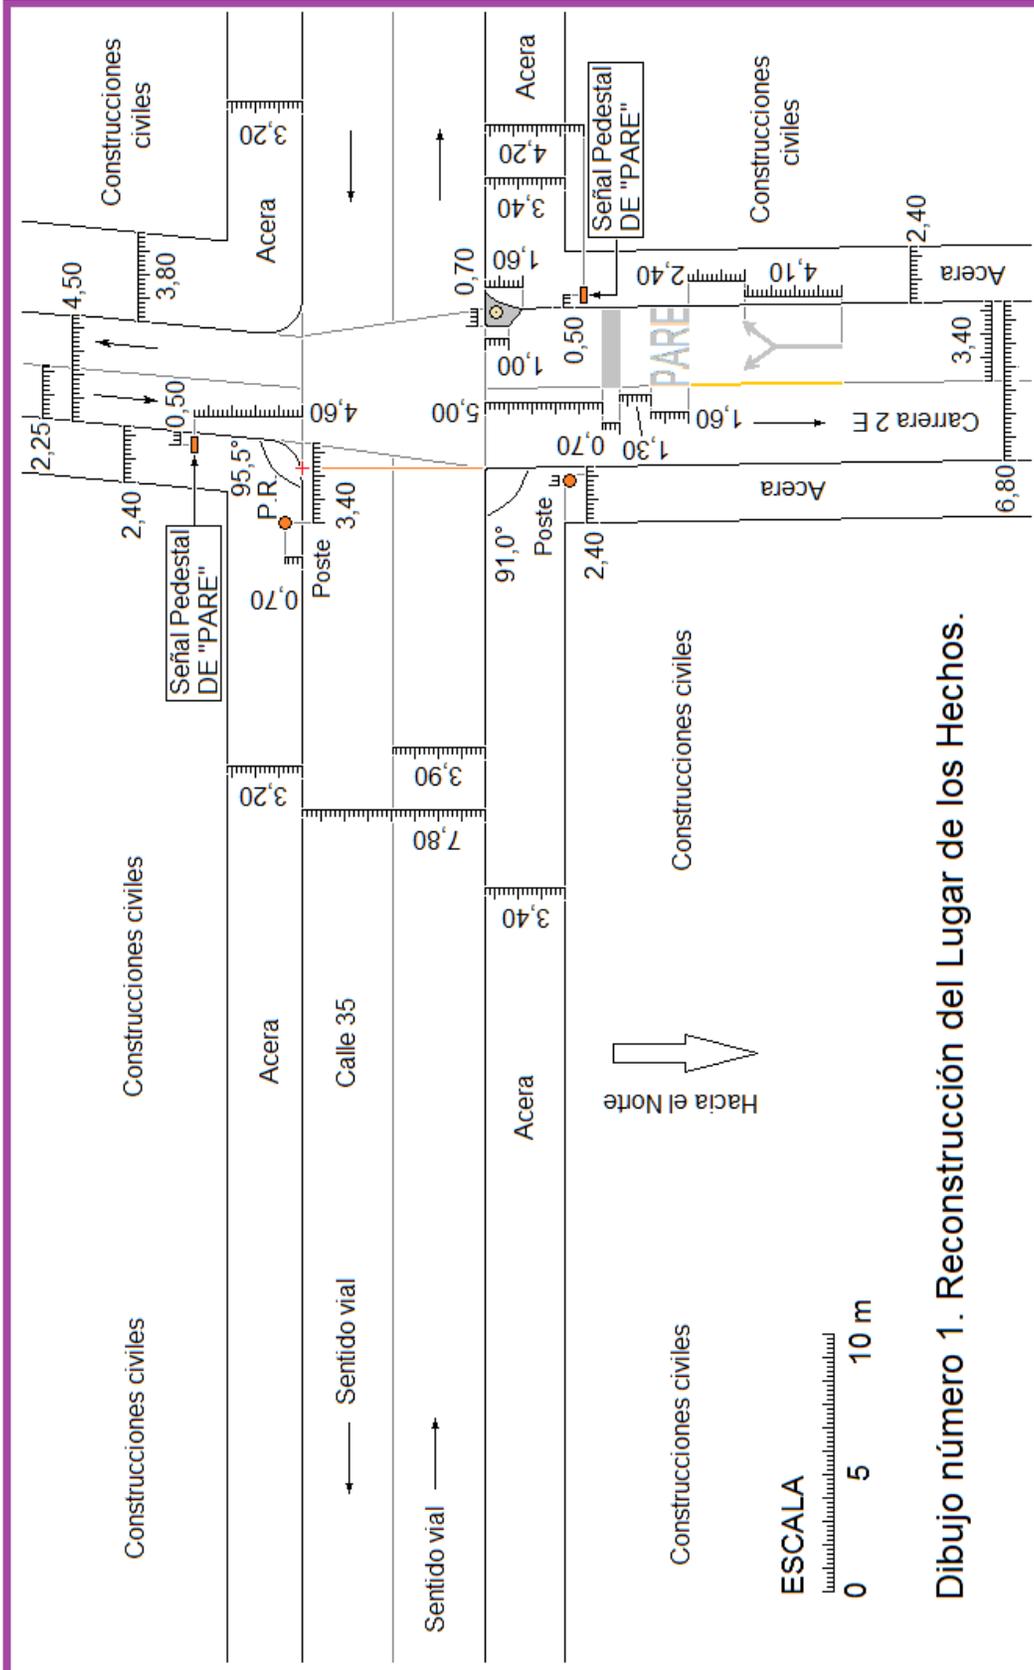
6.12 RECONSTRUCCIÓN A ESCALA DEL LUGAR DE LOS HECHOS REALIZADA POR EL PERITO FÍSICO FORENSE.

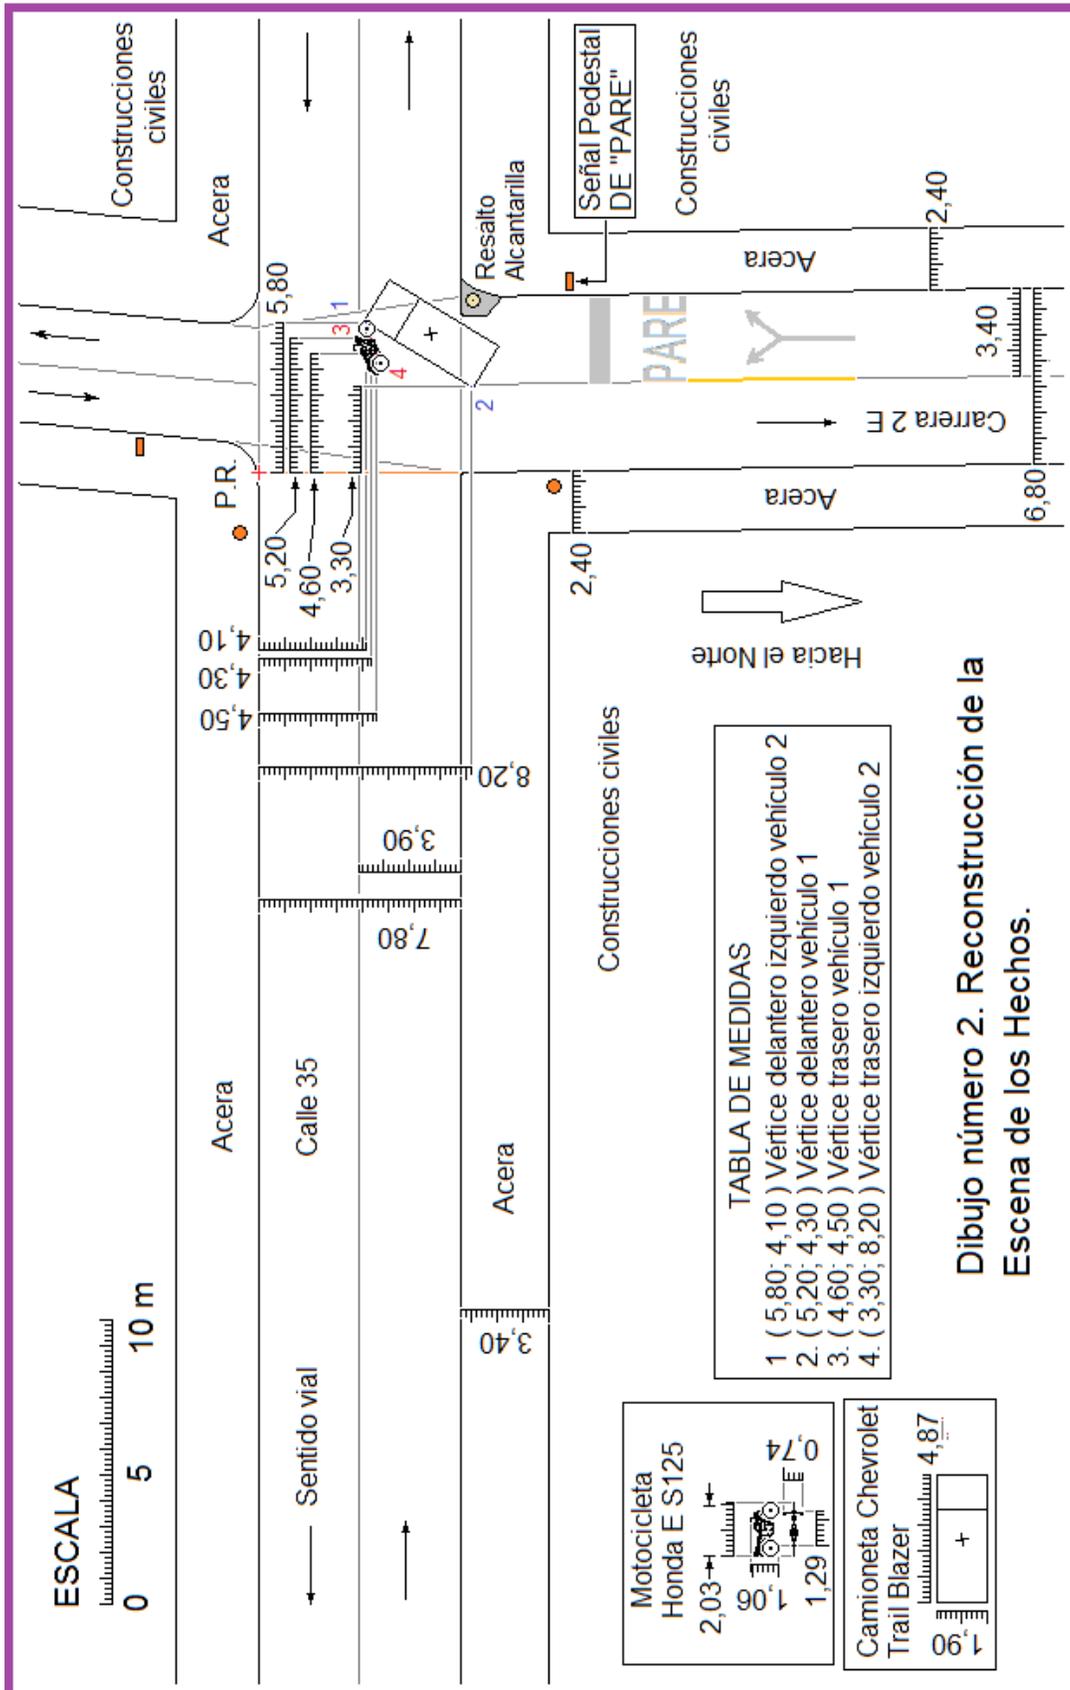
6.13 RECONSTRUCCIÓN A ESCALA DE LA ESCENA DE LOS HECHOS.

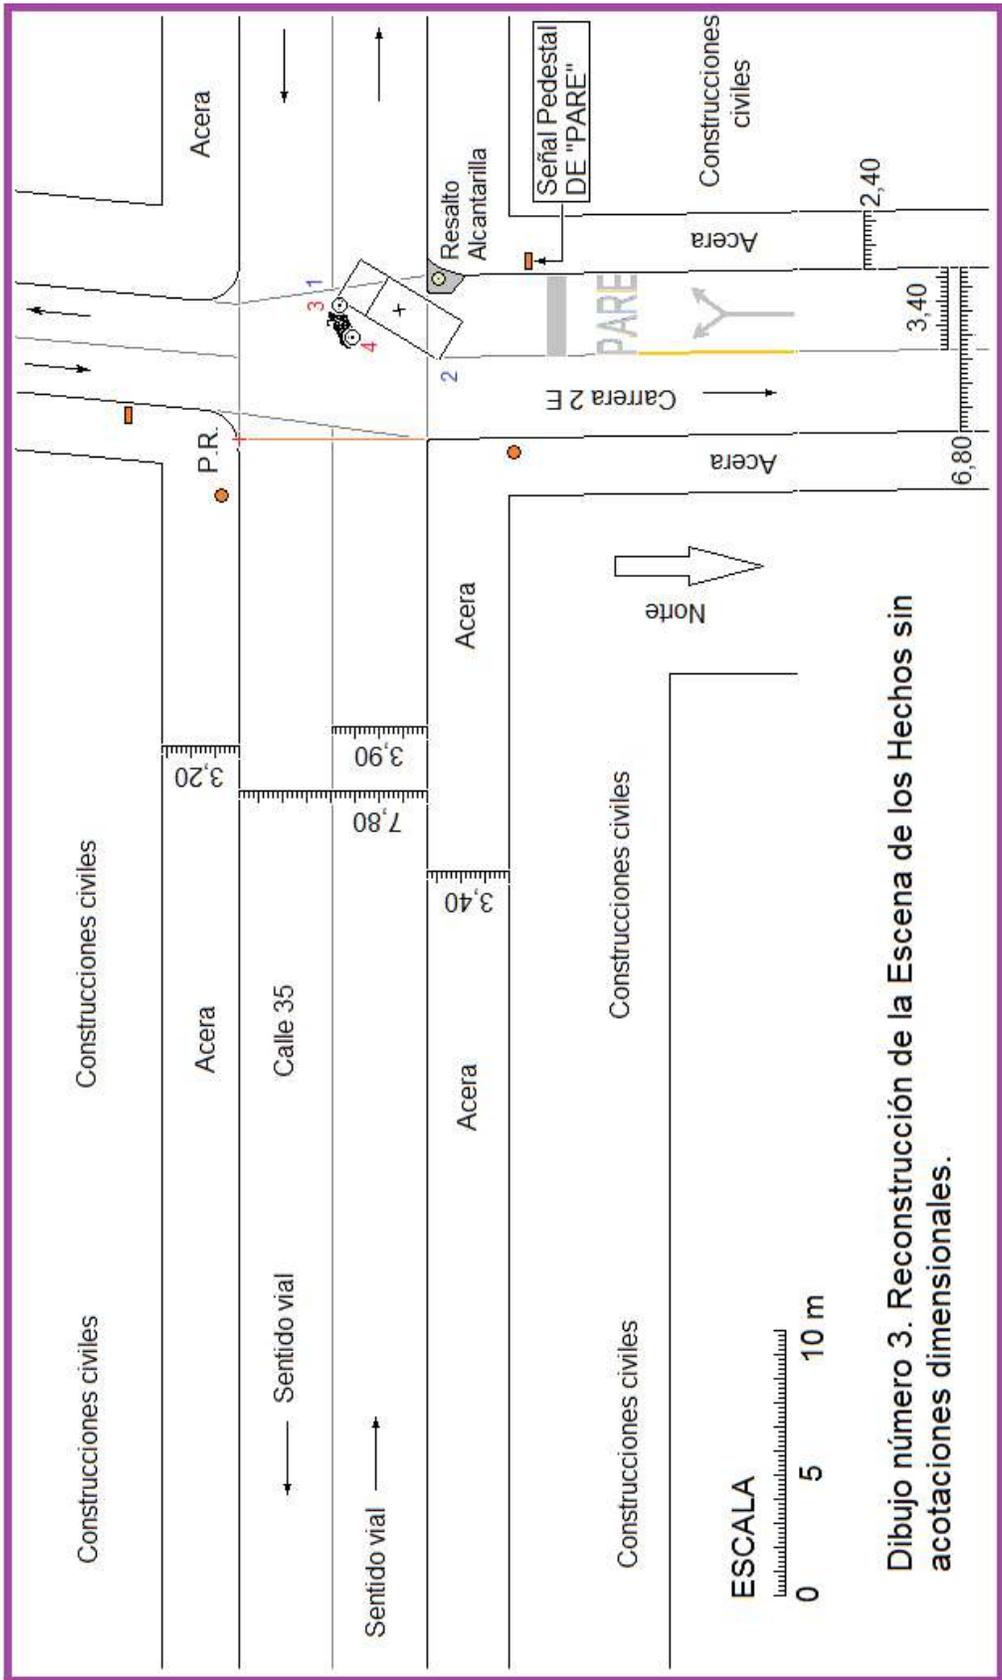
Dibujo número 3. Reconstrucción de la Escena de los Hechos sin acotaciones dimensionales.

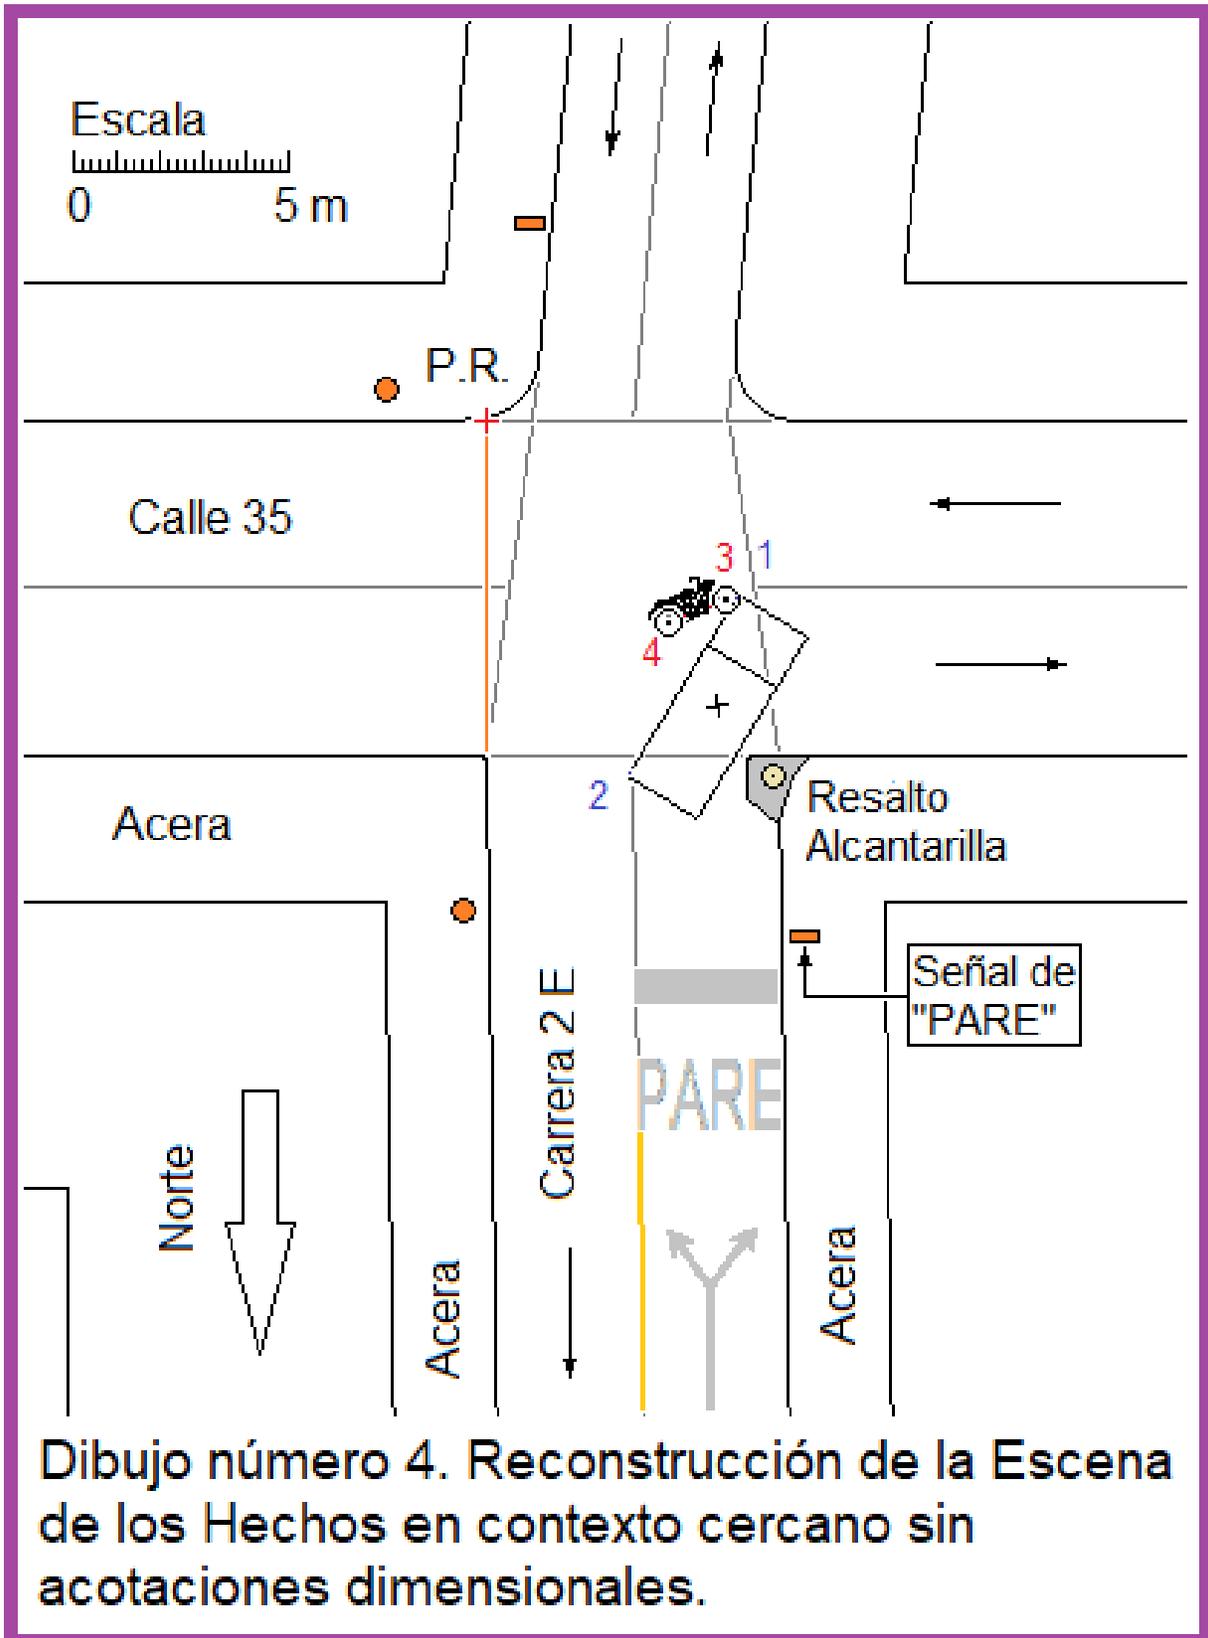
Dibujo número 4. Reconstrucción de la Escena de los Hechos en contexto cercano sin acotaciones dimensionales.

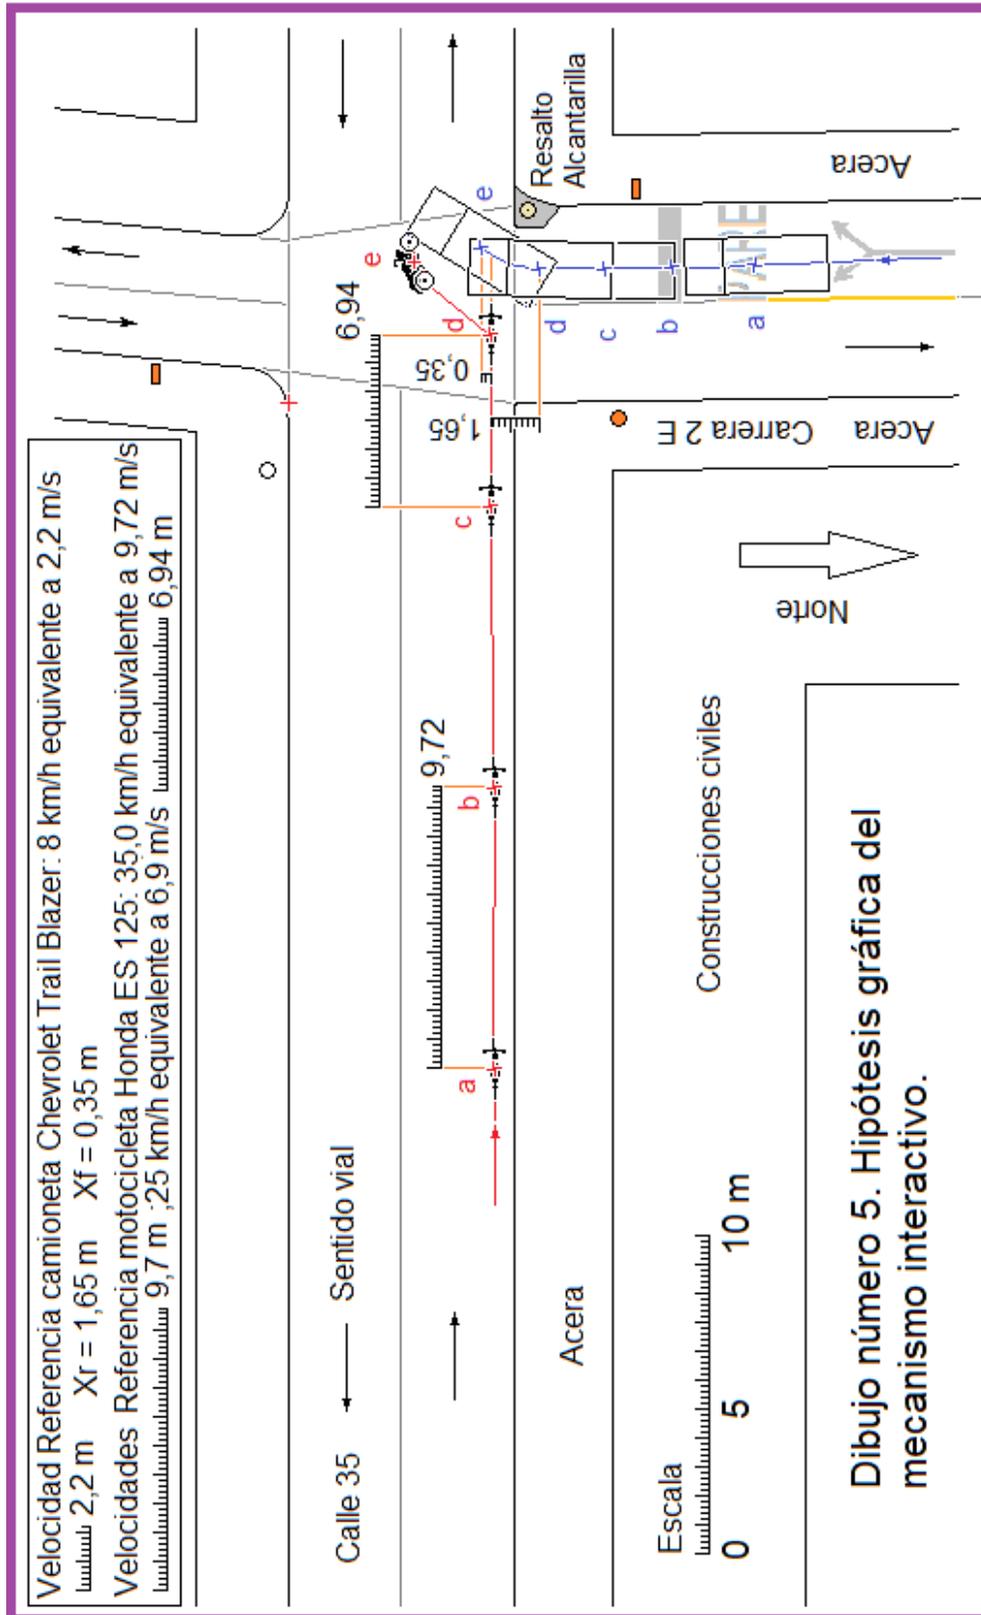
6.16 HIPÓTESIS GRÁFICA DEL MECANISMO INTERACTIVO ENTRE LA MOTOCICLETA HONDA E STORM 125 DE PLACA FHT 34D Y LA CAMIONETA CHEVROLET TRAIL BLAZER DE PLACAS GSR 1390 EN INMEDIACIONES DE LA INTERSECCIÓN DE LA CALLE 35 CON CARRERA 2 E DE PALMIRA, VALLE.

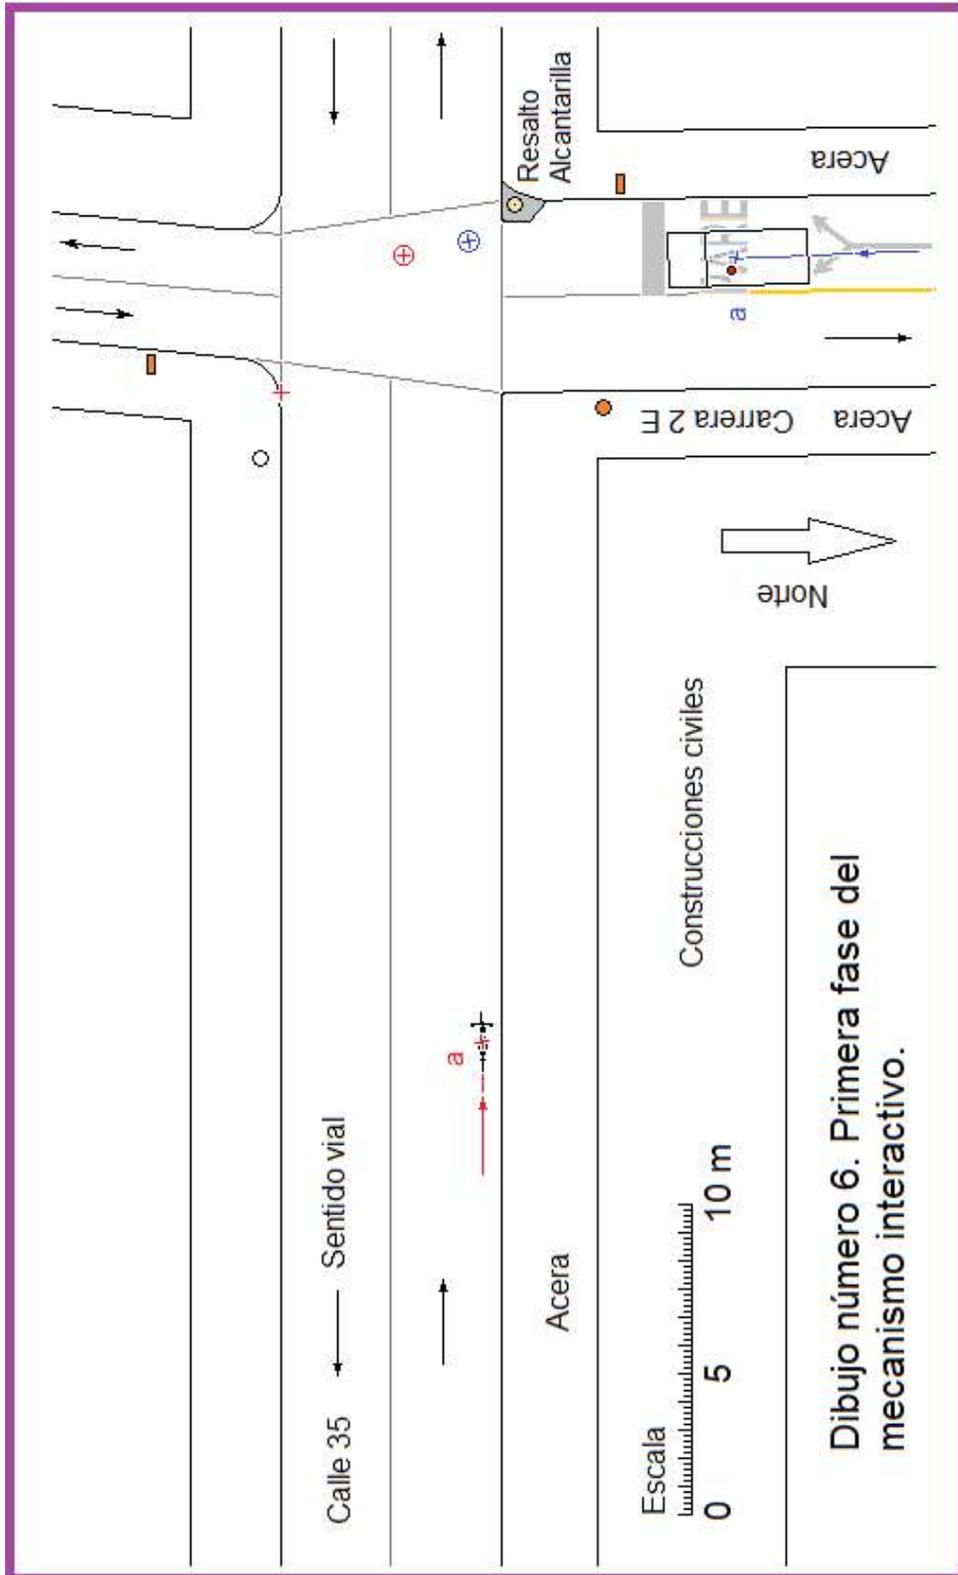
6.17.1 PRIMERA FASE DEL MECANISMO INTERACTIVO.

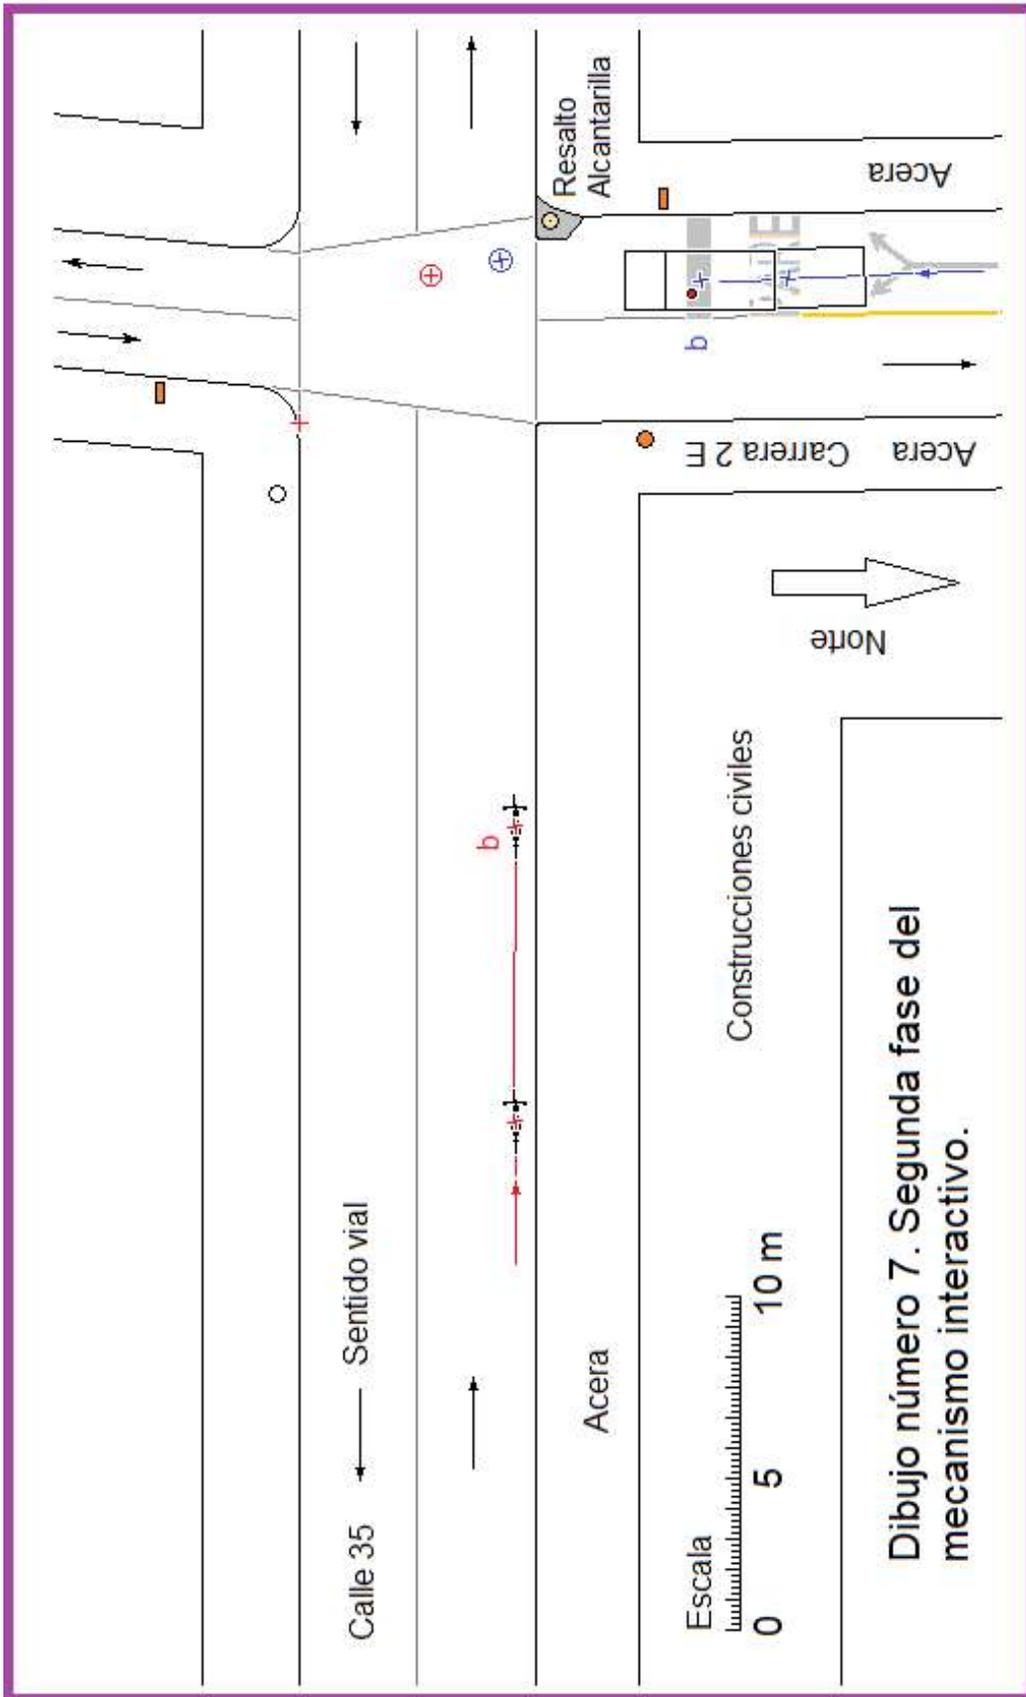
Dibujo número 7. Segunda fase del mecanismo interactivo.
