**JUZGADO TERCERO CIVIL DEL CIRCUITO
PALMIRA VALLE**

**ASUNTO : TIENE CONTESTADA REFORMA DEMANDA, y
OTRAS DISPOSICIONES**
PROCESO : RESPONSABILIDAD CIVIL EXTRA CONTRACTUAL
**DEMANDANTES : DIEGO FERNANDO RADA MARTÍNEZ
INGRID SAMARA RADA SALAZAR**
DEMANDADO : DIEGO FERNANDO TOVAR ERASO
RADICACIÓN : 765203103003-2022-00072-00

3.1 A partir de factores tales como: la masa de los vehículos automotores involucrados (camioneta Chevrolet Blazer y motocicleta Honda E Storm 125); las características y localización de daños asociados a la interacción sucedida; las consecuencias en el conductor de la motocicleta Honda E Storm 125; las posibles trayectorias y características de velocidades de los automotores respecto de la vía (Calle 35 con Carrera 2 E en la ciudad de Palmira, Valle) en los momentos de la interacción. ¿Cómo articulan esos factores en el contexto del evento interactivo sucedido?.

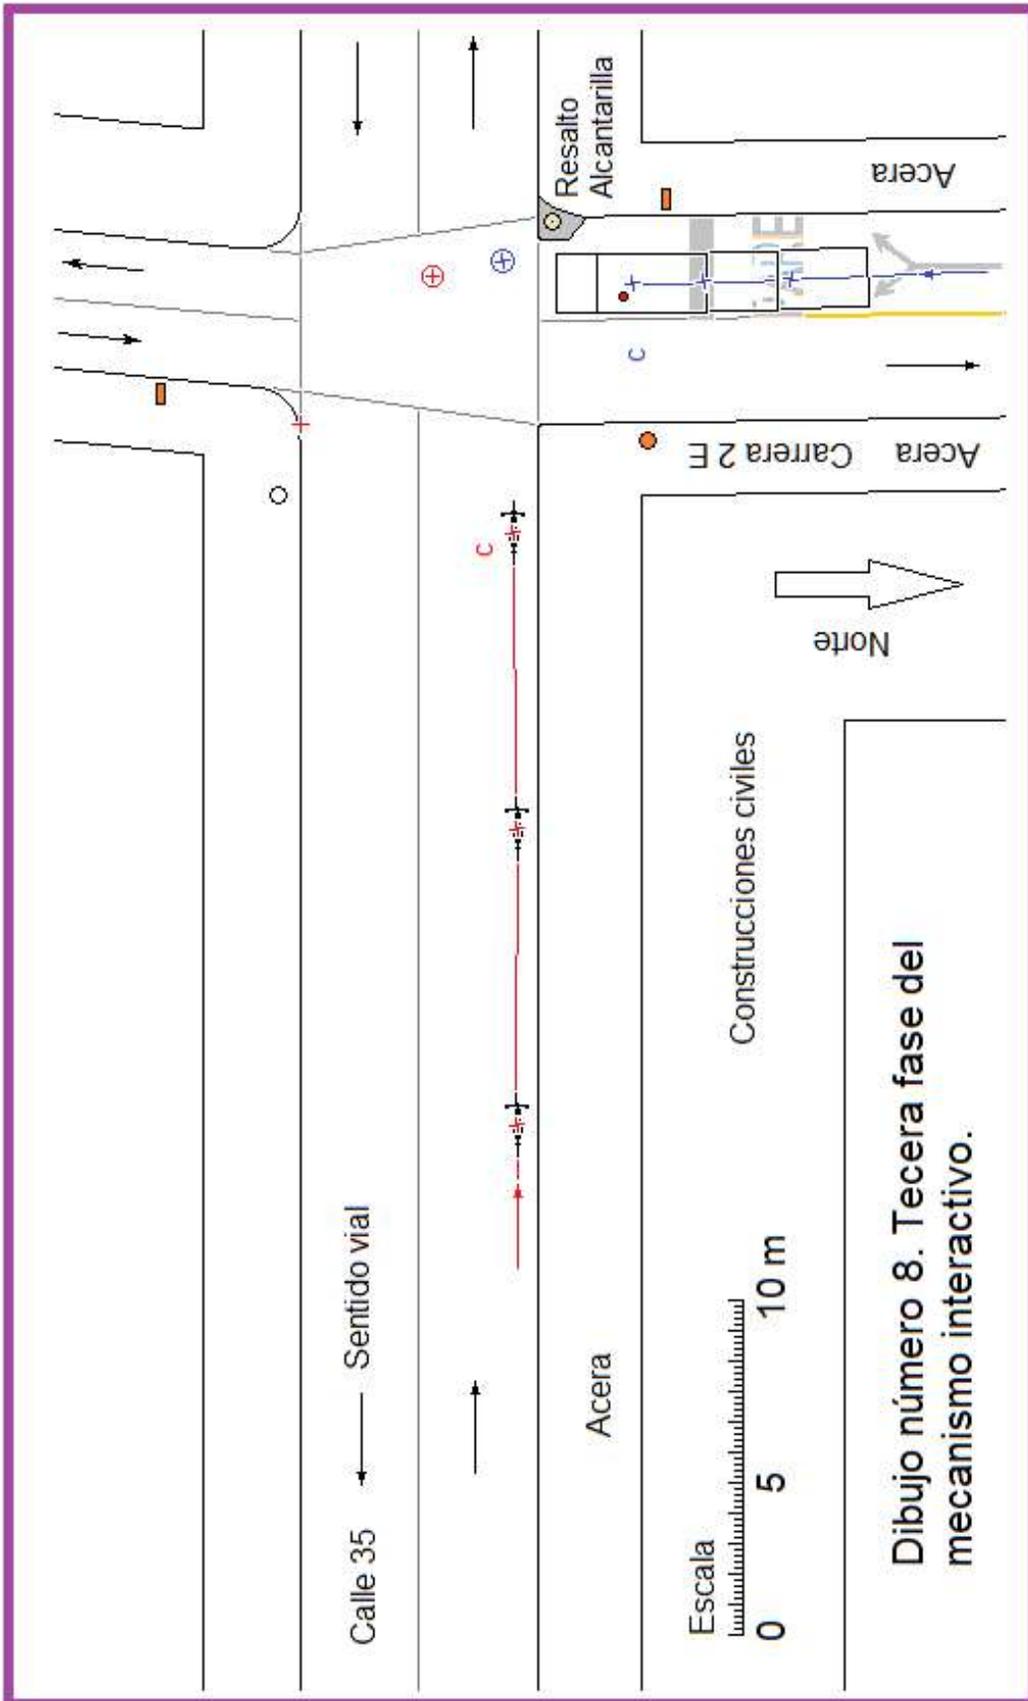
6.17.3 TERCERA FASE DEL MECANISMO INTERACTIVO.

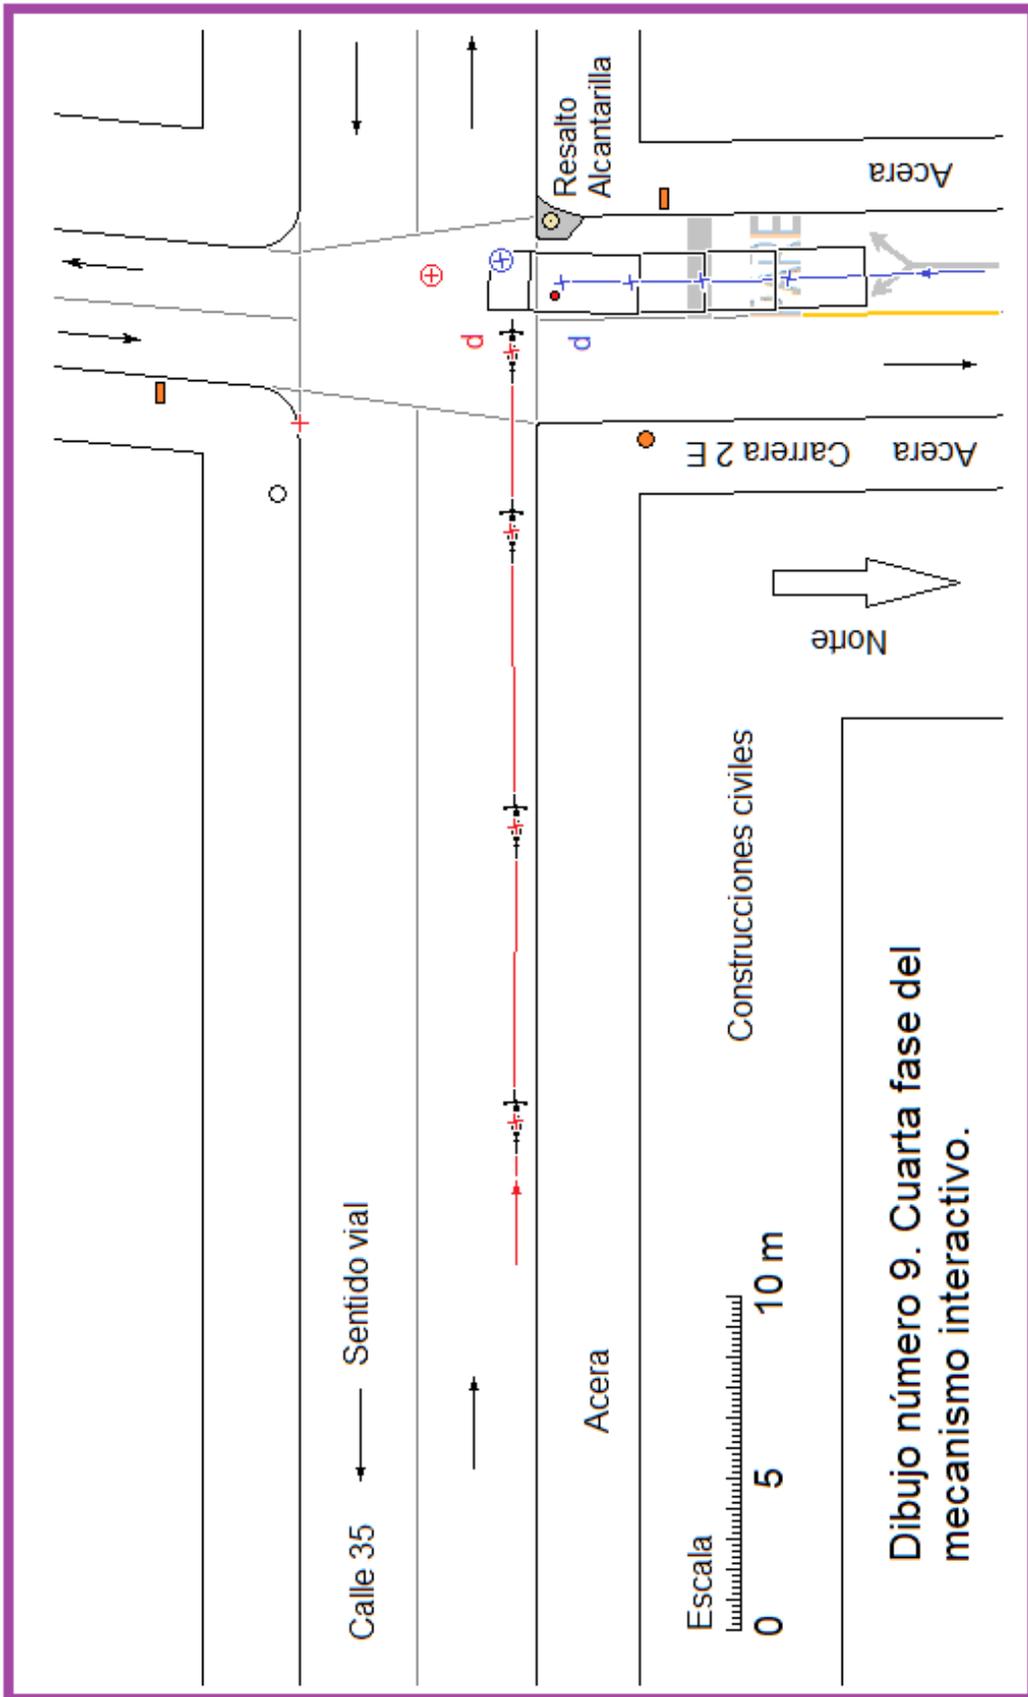
Dibujo número 9. Cuarta fase del mecanismo interactivo.

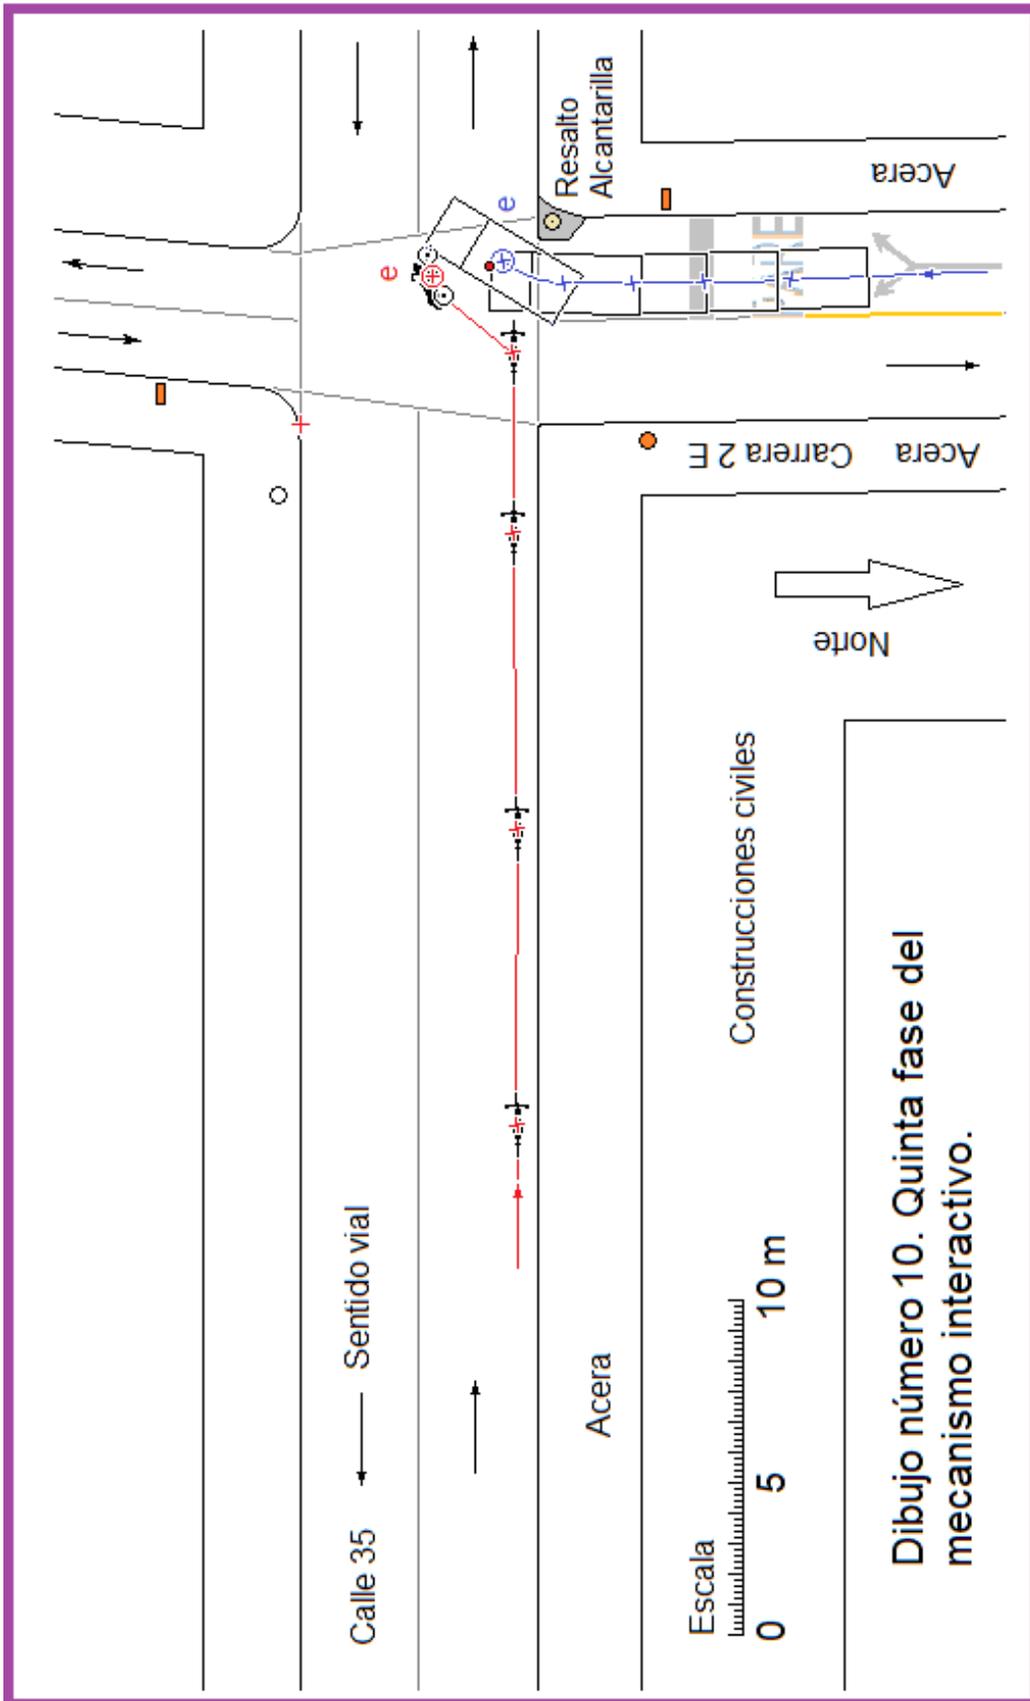
Dibujo número 10. Quinta fase del mecanismo interactivo.

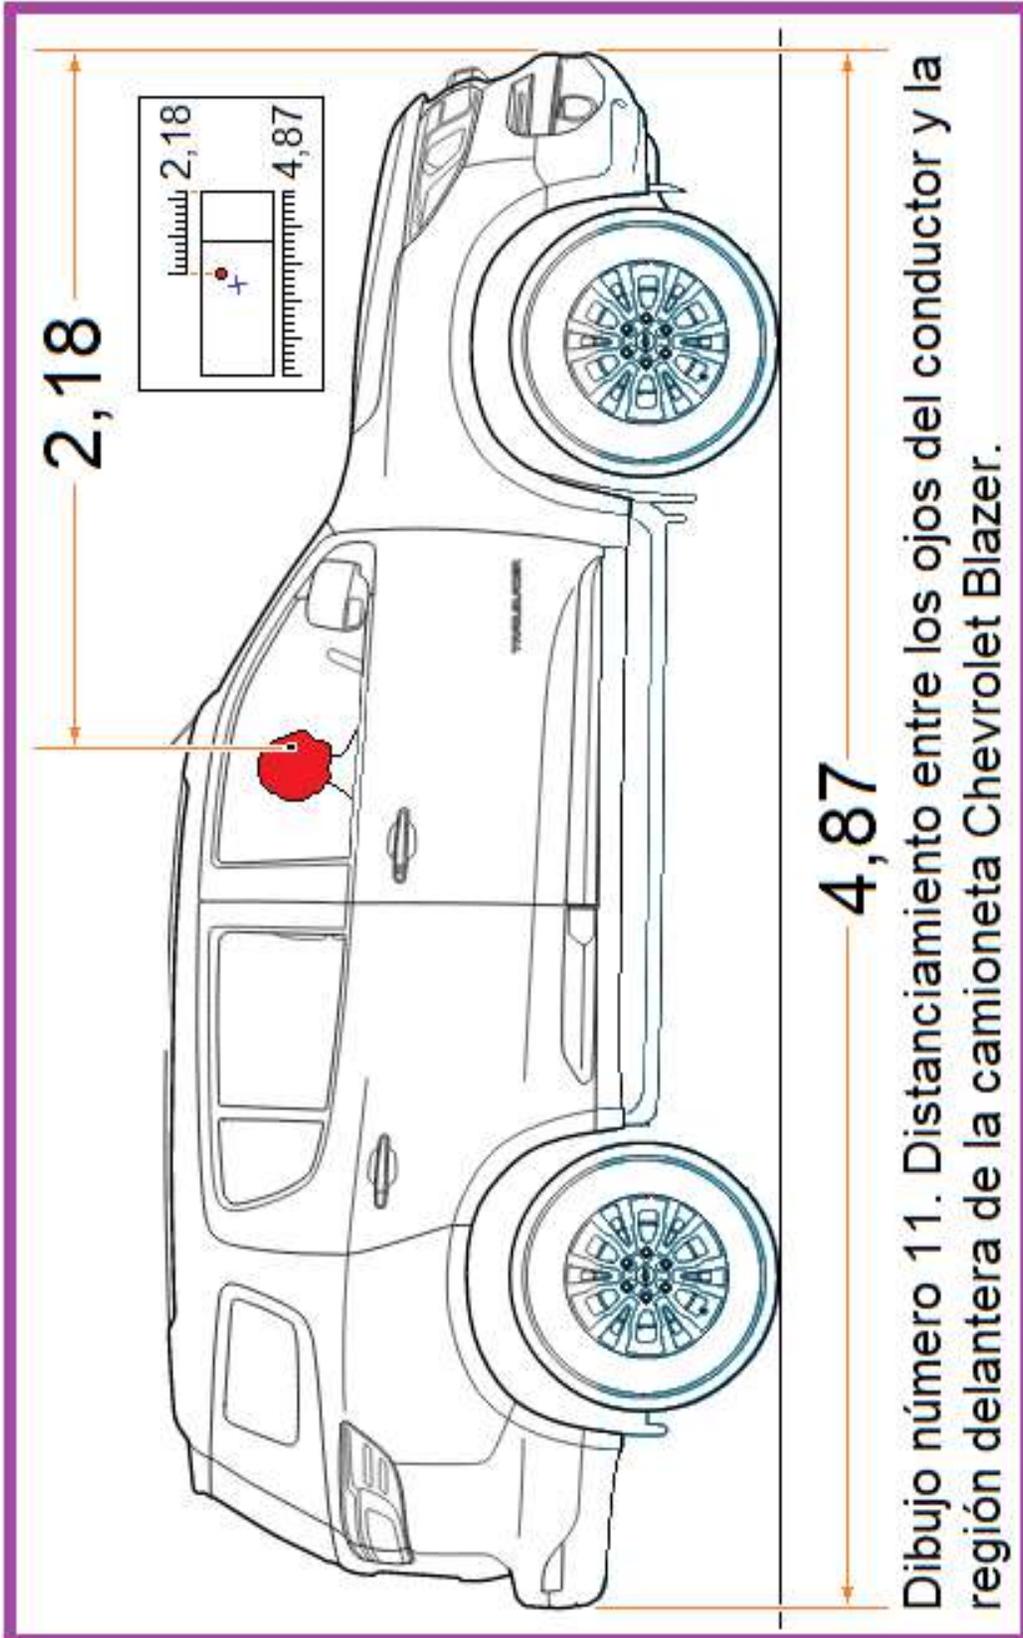
Dibujo número 11. Distanciamiento entre los ojos del conductor y la región delantera de la camioneta Chevrolet Blazer.

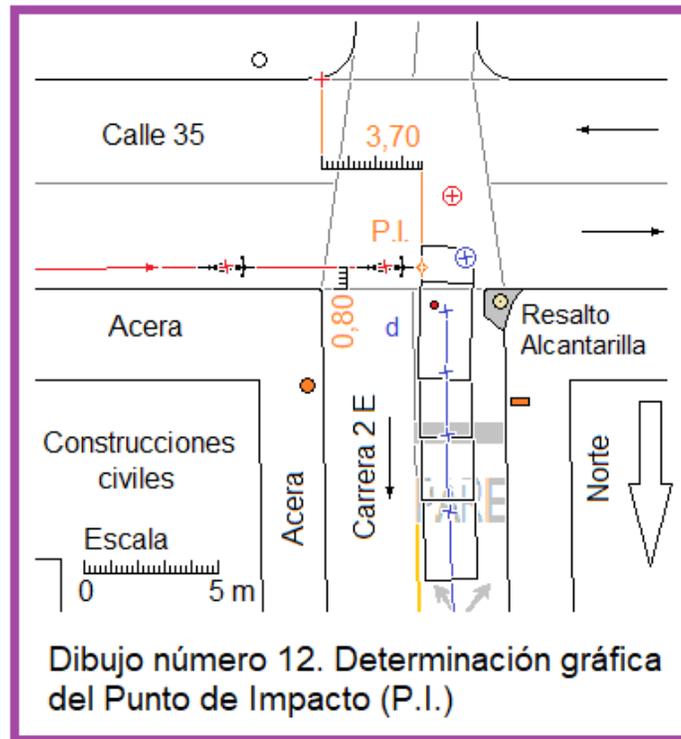
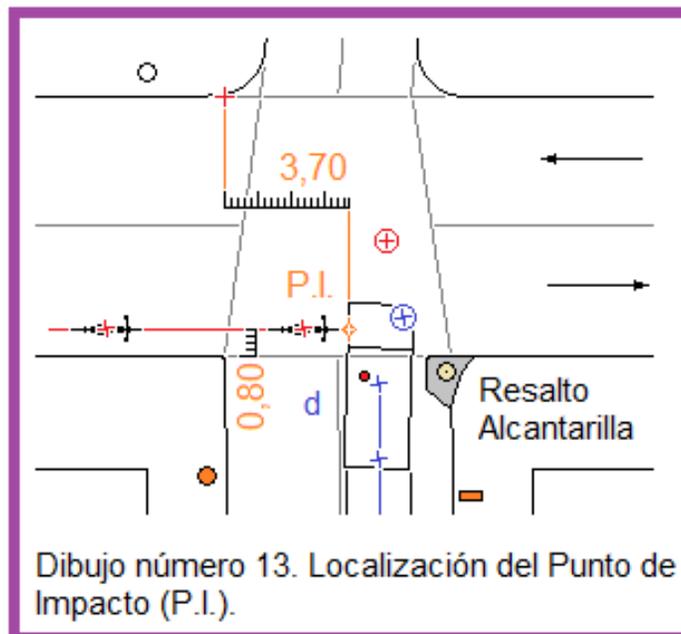
6.19 DETERMINACIÓN GRÁFICA DEL PUNTO DE IMPACTO.

CONCEPTO FÍSICO FORENSE. Basado en la cuarta fase del mecanismo interactivo se determinó gráficamente el Punto de Impacto (P.I.). Este lugar se localiza a 0,80 m (cero coma ochenta metros) del límite derecho del carril derecho de la Calle 35 en sentido direccional al Occidente, y a 3,70 m (tres coma setenta metros) hacia el Occidente respecto de la proyección del Punto de Referencia (P.R.). La motocicleta Honda E Storm 125, de Placa FHT 34, en el instante de la interacción primaria se desplazaba en cercanía al límite derecho del carril derecho de la Calle 35 en sentido direccional al Occidente, y la región frontal de la camioneta Chevrolet Blazer de Placas GSR 1390 ocupaba la región derecha del carril derecho de la Calle 35 en sentido direccional al Occidente.

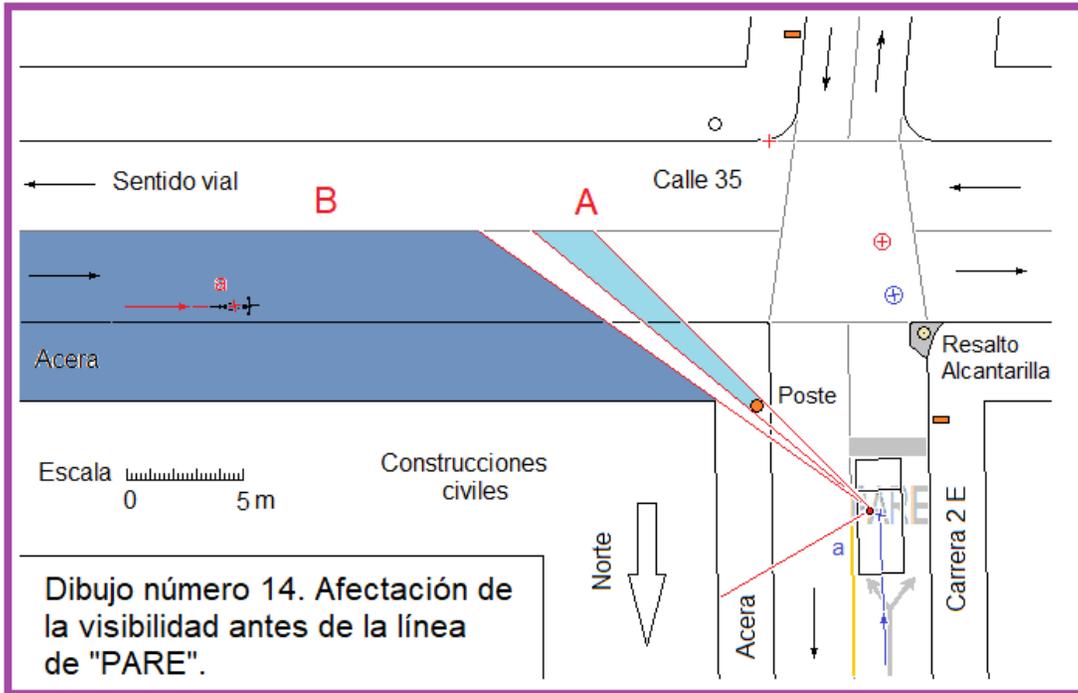
6.20 AFECTACIÓN DE LA VISIBILIDAD (ÁREAS OCULTAS Y/O APANTALLAMIENTO) PARA EL CONDUCTOR DE LA CAMIONETA CHEVROLET BLAZER DE PLACAS GSR 1390, EN PERSPECTIVA VISUAL A LA IZQUIERDA, ANTES DE LA LÍNEA DE PARE.

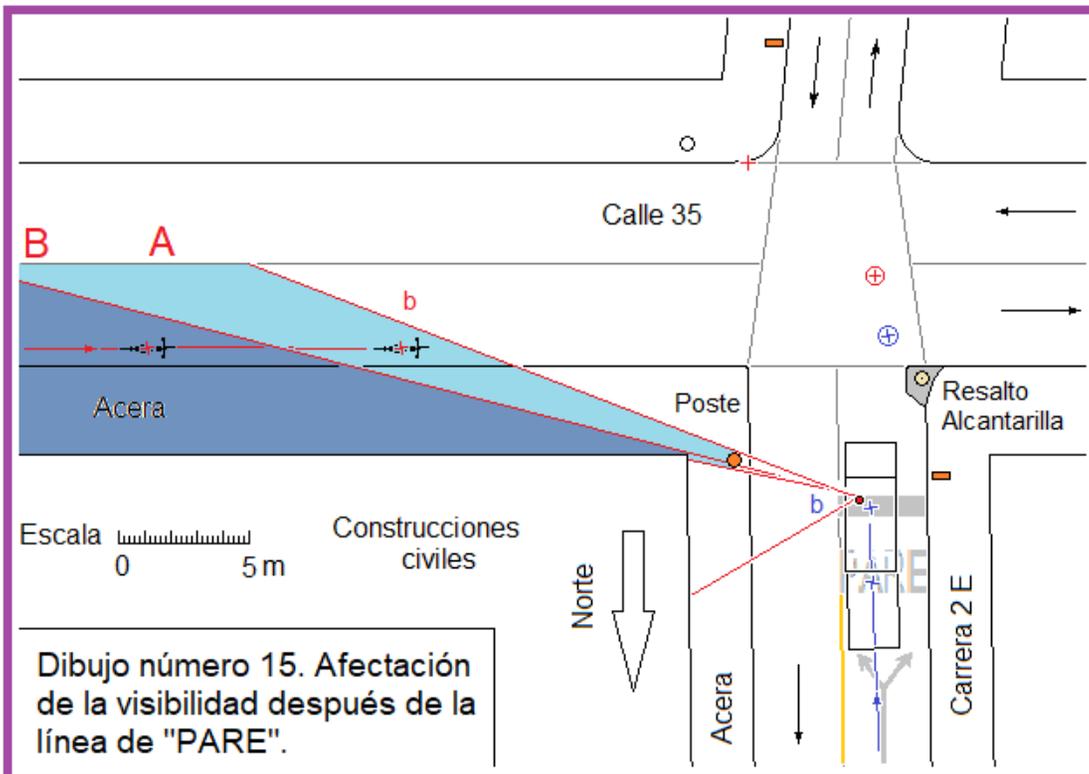
6.21 AFECTACIÓN DE LA VISIBILIDAD (ÁREAS OCULTAS Y/O APANTALLAMIENTO) PARA EL CONDUCTOR DE LA CAMIONETA CHEVROLET BLAZER DE PLACAS GSR 1390 EN PERSPECTIVA VISUAL A LA IZQUIERDA, DESPUÉS DE LA LÍNEA DE PARE.
