AVALÚO COMERCIAL

SNV327
MAHINDRA PICK-UP 2.2
2013

1 AVALUO COMERCIAL

ESTUDIO DE MERCADO
AUTOMAS COMERCIAL LTDA

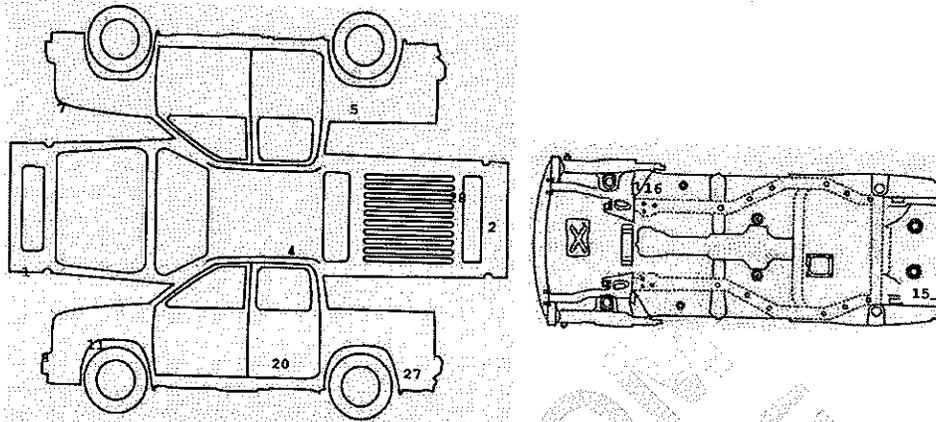
REVISIÓN VISUAL

Malo 0% - 59% Aceptable 60% - 89% Bueno 90% - 100%

ESTRUCTURA - CHASIS	93,00 %
68 G/POLVO MET TRASERO DERECHO	DEF. FUERTE

CARROCERIA - EXTERIOR	62,30%
1 BOMPER DELANTERO	DEF. FUERTE
2 BOMPER TRASERO	DEF. FUERTE
4 CAPOTA	DEF. FUERTE
5 COSTADO DERECHO	DEF. FUERTE
7 FAROLA DERECHA	RAYADO
8 FAROLA IZQUIERDA	RAYADO
11 GUARDAFANGO IZO.	MALA REPARACION
15 PISO BAUL	REGULAR
16 PISO CARROCERIA	REGULAR
20 PUERTA TRASERA IZO.	SUMIDO
27 STOP IZQUIERDO	ROTURA FUERTE
28 TAPA BAUL/COMPUERTA	DEF. FUERTE

VIDA UTIL DE LAS LLANTAS			
DEL. IZO.	DEL. DER.	TRA. IZO.	TRA. DER.
10%	5%	80%	80%

FUGA DE FLUIDOS	90,00%
30 FUGA ACEITE MOTOR	SI

PINTURA	82,00%
35 GOLPES DE PIEDRAS	DE 1 A 4 PIEZAS
37 MARCAS DE LUADO	DE 1 A 4 PIEZAS
38 PIEL DE NARANJA	DE 1 A 4 PIEZAS
