RV: Contestación demanda proceso 2023-00875

Ref.: Proceso declarativo de responsabilidad civil contractual

Radicado: 17001-40-03-011-2023-00875-00

Actuación: contestación a la demanda y proposición de excepciones de mérito y previas

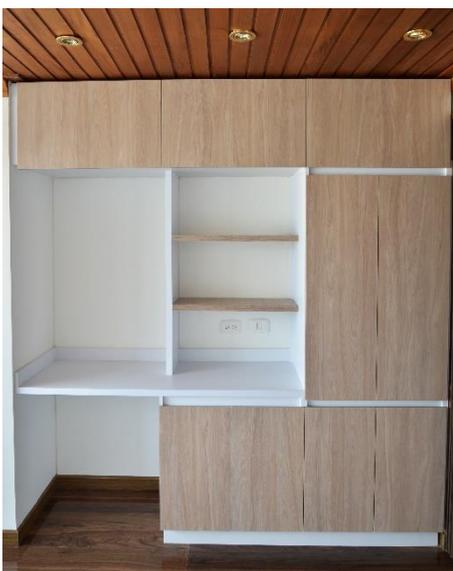
Imagen 28. Mueble entregado y aprobado, antes de la modificación

2.2. **Closet:** Se menciona en el informe que el diseño inicial, el cual se basaba en las necesidades de la cliente y hoy demandante, pretendía ser un cuarto de estudio y no una habitación, por lo cual, en su inicio no se pretendía que el mueble tuviera entre sus funciones la de servir como espacio para poner un televisor, además, del informe se extrae: *Se le da opción a la Sra. Liliana de quitar definitivamente los entrepaños y la división vertical, teniendo espacio suficiente para un televisor, o la opción de correr los entrepaños para no perder ese espacio, teniendo en cuenta que hay un tomacorriente existente, teniendo que hacer un recorte tipo pasacables en la división vertical para permitir la conexión de un televisor y aun así conservar los entrepaños. La Sra. Liliana accedió a la segunda opción. De igual manera: Los despiques que tiene actualmente la parte inferior en la base de la cocina fueron posteriores a la entrega y estos son por mal uso de la carpintería. Toda la carpintería fue entregada en perfecto estado como se muestra en la imagen 31 (la cual se puede ver en el informe anexo a la presente contestación), lo anterior tiene como sustento el registro fotográfico que a continuación se anexa:*

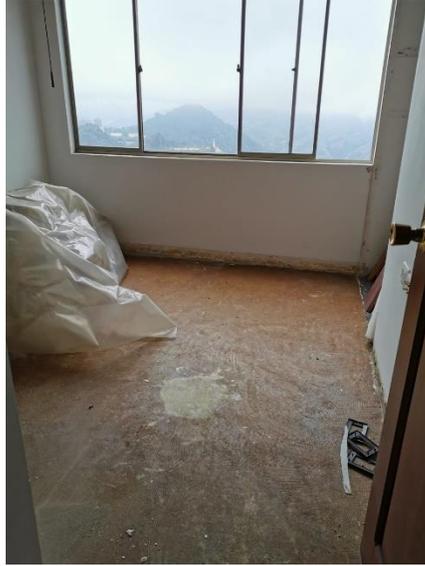
Imagen 1. Limpieza y nivelación de piso antes de instalación piso laminado

La actividad de instalación de piso laminado se hizo acorde, dado que cuenta con la base de laminado (Yumbolon), esta es una capa delgada y acolchada la cual se ubica debajo del piso laminado, esta protege el laminado contra daños y extiende la vida útil.

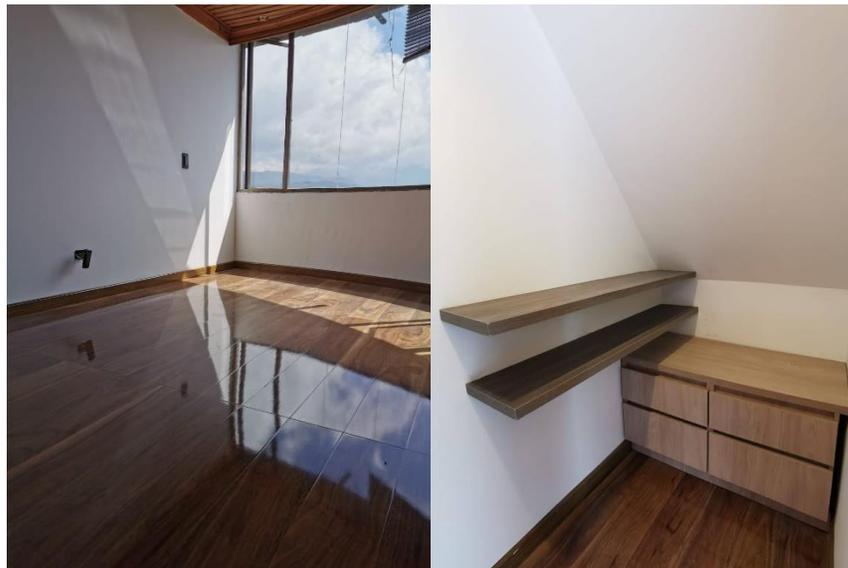
Imagen 2 y 3. Instalación piso laminado con la base de laminado (Yumbolon).

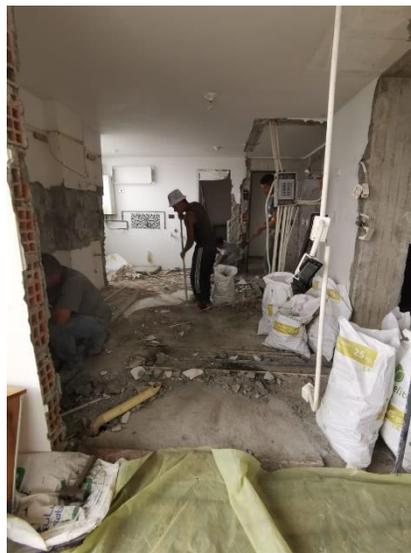
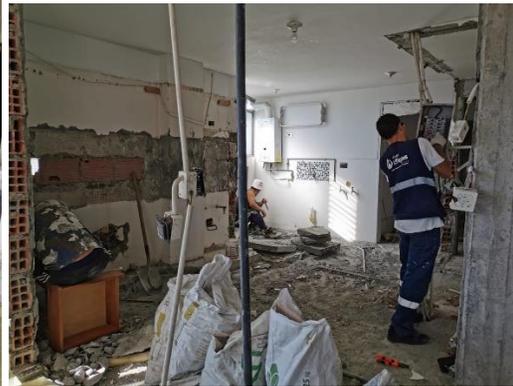
Imagen 6 y 7. Picado y preparado de piso para nivelación.

- 1.2. **INSTALACIÓN DE PISO EN PORCELANATO PARA COCINA Y ROPAS:** (...) *Adicional a esto, al momento de entregar el apartamento, ningún enchape presentaba fisuras. De la misma manera el arquitecto Javier NO puede afirmar que la fragua se hizo de manera discontinua, pues el NO estuvo durante la ejecución de obra, por lo cual no puede dar fe de dicha afirmación. Hay que aclarar que el apartamento a la fecha lleva casi dos meses de ocupado, y el cambio de color se debe al uso inadecuado y falta de limpieza por los clientes. En el momento en el que se suscribió el contrato los materiales ya se encontraban comprados y ubicados en el lugar, los separadores fueron aportados por la Sra. Liliana, y la separación del enchape se realizó con el mismo.*

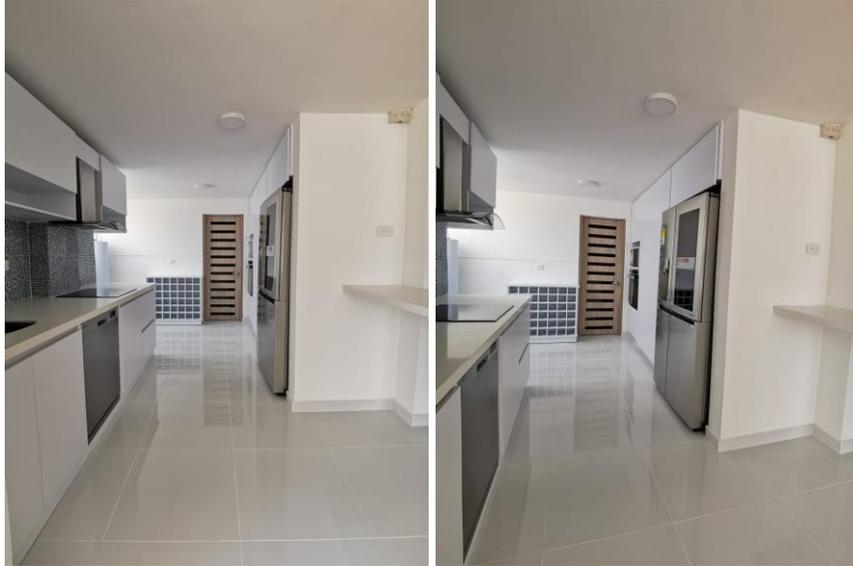
Imagen 8. Enchape de cocina – se observa la continuidad del enchape.

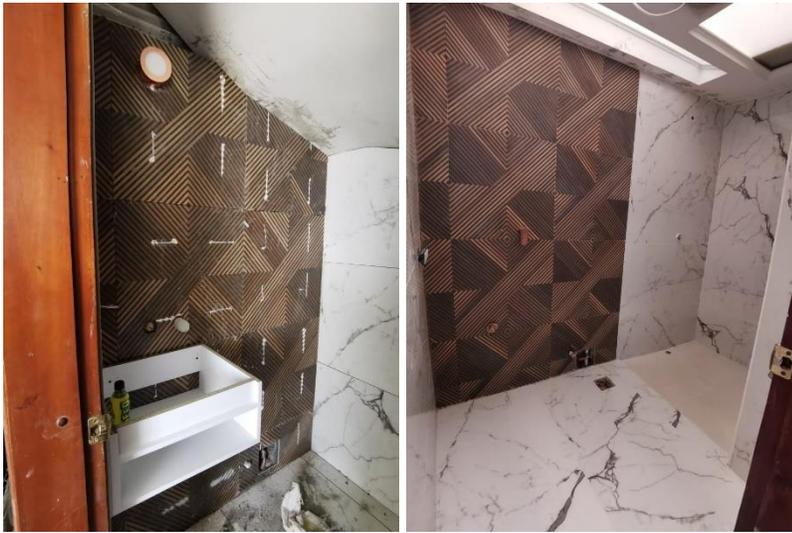
3. **INSTALACIÓN DE GUARDAESCOBA EN PORCELANATO:** Se aclara que los baños no llevan guarda escobas dado que cuentan con enchape de piso a techo.

Imagen 13 y 14. Baños con enchape de piso a techo.

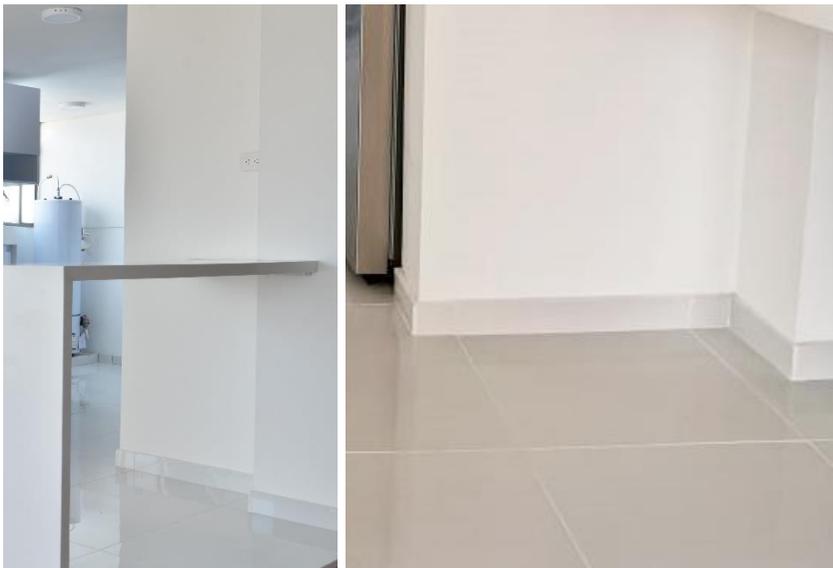
En cuanto al guardaescobas instalado en la cocina se hizo de manera convencional, es decir a 90° respecto al piso. El hecho de hacerlo o no en chaflán como sugiere el arquitecto Javier, no implica que el guardaescobas esté mal instalado. La acumulación de polvo depende de la limpieza de los propietarios.

Imagen 15. Guardaescobas cocina a 90° con buen acabado, con remate superior limpio.

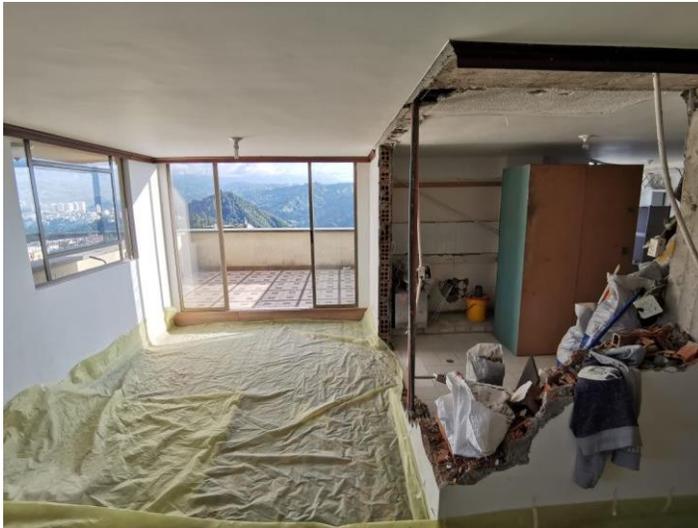
Imagen. Piso laminado cubierto con aislante para protección.

Al ser esta la última actividad realizada en el apartamento por el cuidado que debía tener el piso, se muestra registro fotográfico de como este durante la ejecución de la obra estuvo cubierto con un aislante protegiéndolo de todo tipo de incidentes.

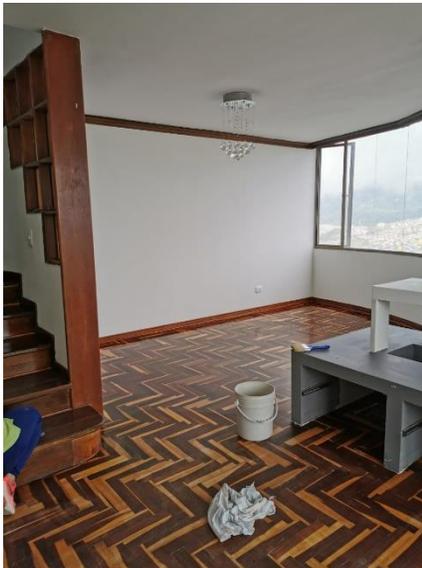
Imagen 16. Piso con destronque realizado, preparado para inicial proceso de pulido. Adicional afirma que en las escaleras la pulida se hizo con maquina la cual no permitía tener una superficie continua, nuevamente se recae en afirmaciones sin bases, dado que no estuvo durante la ejecución de las

El proceso de pulido se realizó primero en el segundo nivel y posterior el primer nivel, dado que posterior al pulido este no podía ser pisado o tocado de ninguna manera durante tres días.

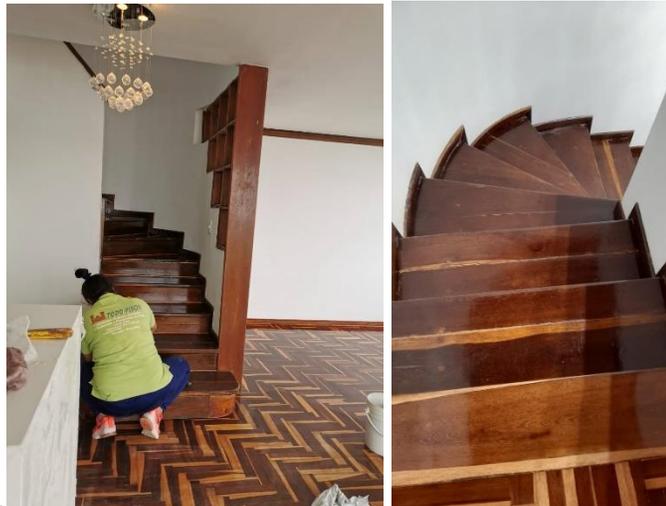
Imagen 17. Pulido de escaleras de manera manual

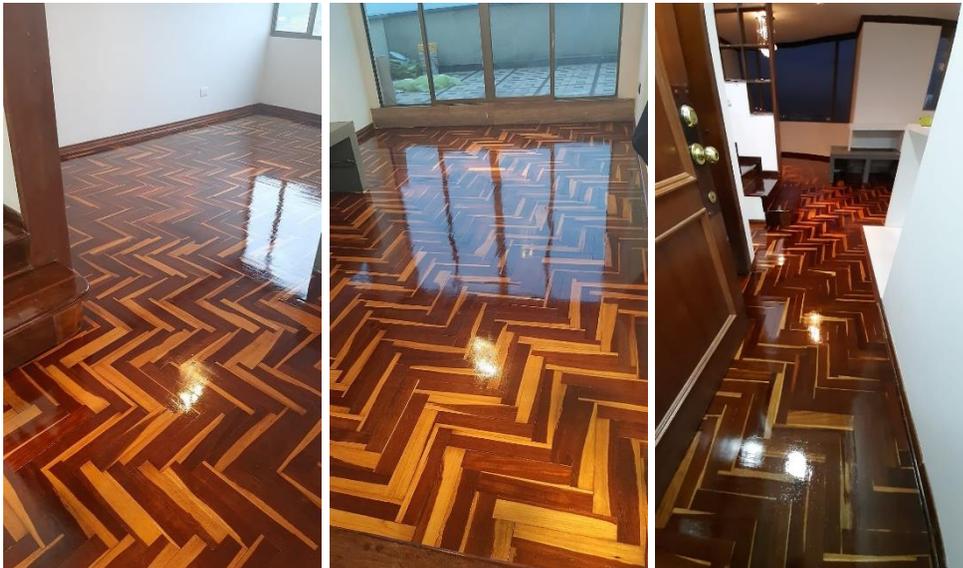
Imagen 18, 19 y 20. Piso pulido terminado, estado en el que se entrega a la cliente. Se resalta la falta de objetividad del arquitecto, pues él no puede afirmar que el secado de piso no se hizo en el tiempo estimado, esta actividad fue la última que se realizó en el apartamento y se dejó un secado aproximado de 3 días. Finalmente, el día de la entrega a la cliente se le hicieron varias recomendaciones respecto al mantenimiento del piso, pues su duración dependía únicamente del cuidado del cliente.

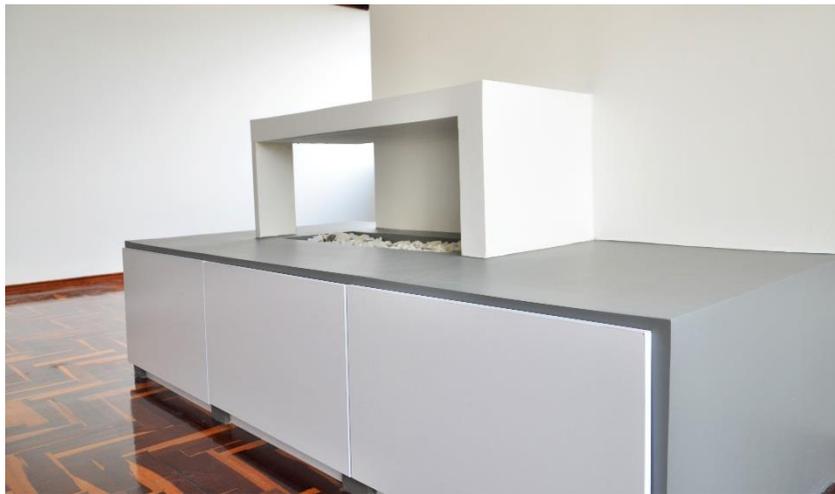
*Imagen 26. Chimenea terminada y entregada según diseño aprobado
En vista de que la Cliente solicito modificaciones a la chimenea, se
realizaron ajustes en cuanto a su tamaño, se quitaron los cajones.*

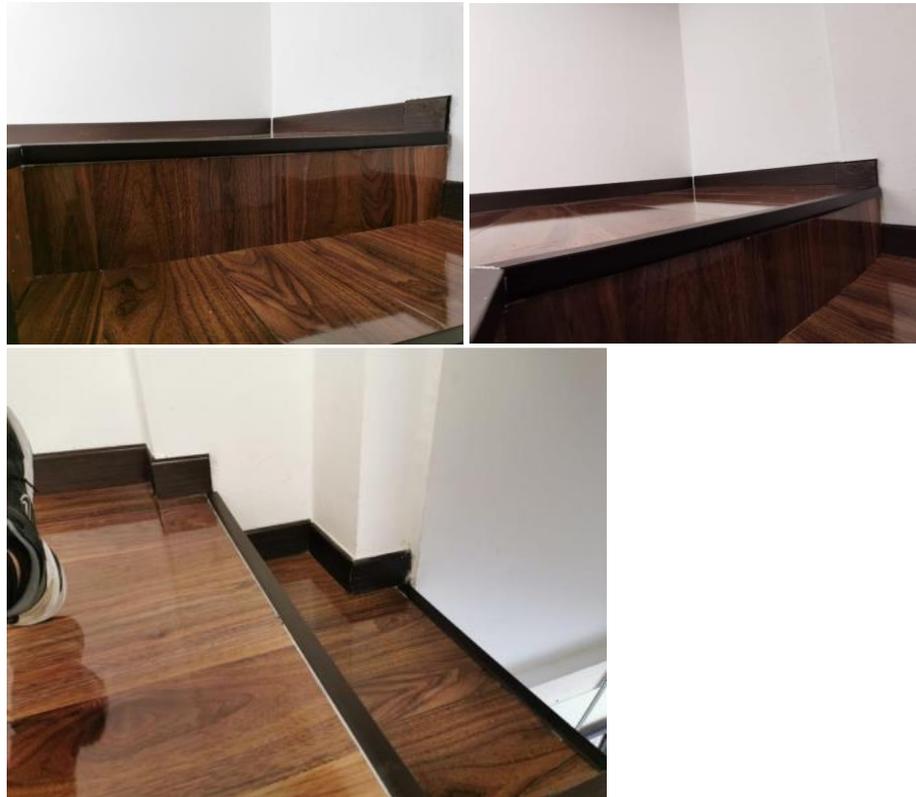
Esta es una actividad que está contemplada dentro de los ítems adicionales, se informa que el ático se encontraba en obra gris, este tuvo actividades como limpieza, resanes, estucos, instalación de piso laminado, pintura, entre otros, los cuales no han sido cancelados por la Sra. Liliana, a solicitud de la cliente se ajustaron tanto los guardaescobas como los ángulos instalados. Los ángulos fueron sellados en su parte inferior y superior. Se le recomendó a la cliente no manipular los ángulos ni guardaescobas, para no estropear el correcto secado de los mismos.

Imagen 32, 33 y 34. Estado final de entrega ángulos y perfiles, guardaescobas ático. Tal como lo manifiesta el Arq. Juan Diego García, el informe presentado por el Arq. Rodríguez Narváez es impreciso y falaz con la información que presenta, pues pretende evidenciar hechos que no tienen sustento en la realidad, pues como ha quedado demostrado, las fotografías no se corresponden con la realidad, de ello dan cuenta las fotografías anexadas al informe del Arq. Juan Diego García.

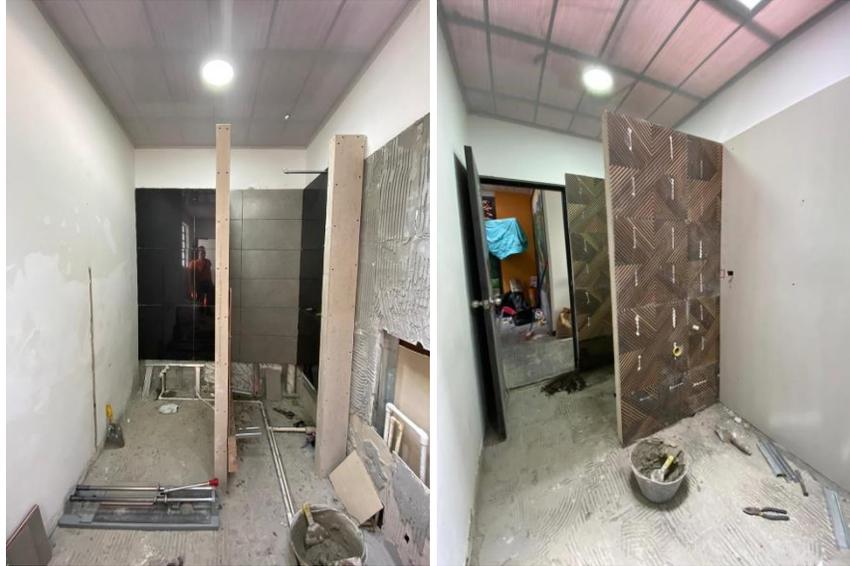
actividad, el piso fue picado y nivelado antes de realizar la instalación del enchape, adicional el elemento de pega enchape se colocó de manera adecuada en todas las superficies. Cabe aclarar que la losa existente en el hotel es existente, de muchos años y con un espesor no superior a 15cm.

Imagen 1 y 2. Piso baño caballeros y baño damas, preparado antes de realizar la actividad de instalación de enchape en piso.

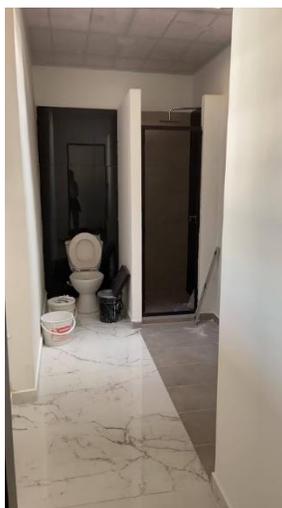
Imagen 3. Se observa que cada enchape cuenta con una fragua de acuerdo al tono del mismo, el proceso de fraguado se hizo de manera constante.

En relación a la fragua es importante mencionar que se utilizó fragua de alta calidad para realizar la obra, de igual forma, se utilizaron diferentes tonalidades que respondieran de la manera más estética al color del enchape, dicha actividad se realizó en un mismo momento. Es importante hacer claridad en el hecho de que los baños están terminados desde el día 22 de abril del 2020 y estos han sido utilizados por los usuarios del hotel, lo cual hace que las diferentes tonalidades que se manifiestan en el informe se hayan presentado a causa del uso.

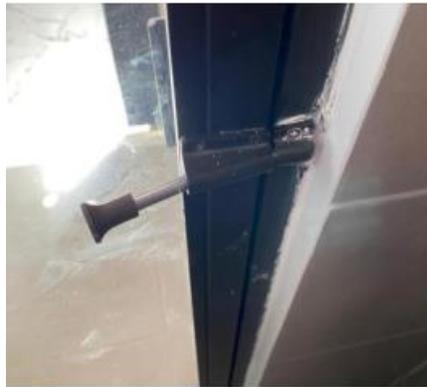
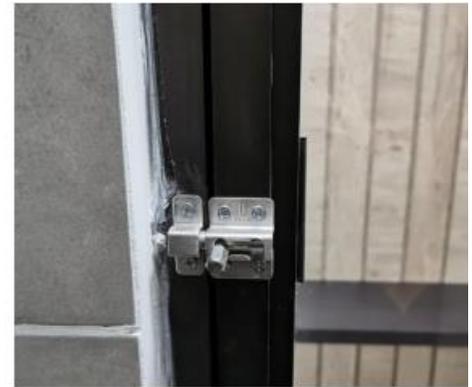
Imagen 5. Pasadores originales – Imagen 6. Pasadores en acero inoxidable cambiados.

- 1.1.4. **Carpintería metálica y vidrios:** Con relación a este punto, en los anexos (Documento 1.1.4_ESPECIFICACIÓN TÉCNICA PUERTAS ALUMINIO), se encuentra la factura del proveedor donde especifica el grosor del vidrio de 4mm. Por otro lado, los accesorios mencionados dentro de la cotización son los pasadores en acero inoxidable, los cuales fueron cambiados a petición de la cliente.

Es **falso** lo sostenido por el Arq. Rodríguez Narváez, pues, por un lado, no explica por qué lo mínimo debe de 5 mm y no 4mm, a sabiendas que en el mismo contrato se dispone que la medida será de 4mm, es decir, la voluntad de la parte contratante aceptaba dicha medida, y por otro lado, tal como se puede evidenciar en el registro fotográfico, se hace el cambio de los pasadores.

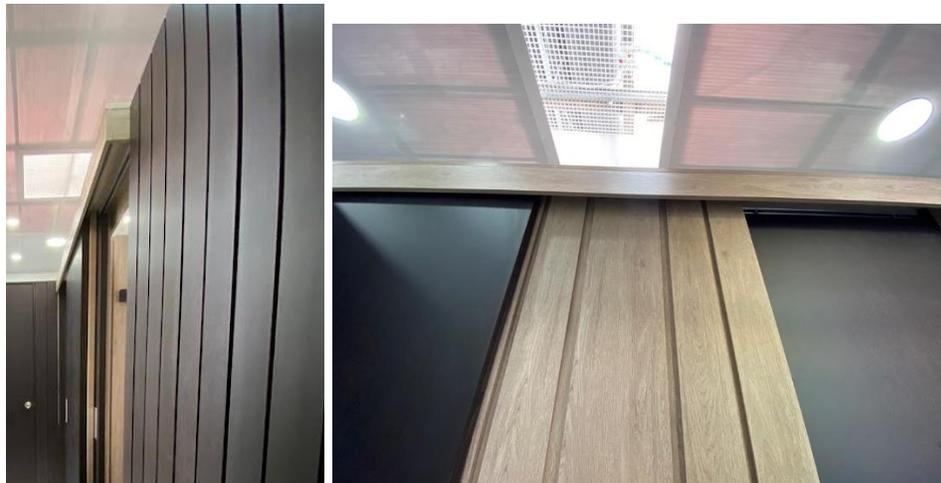
Imagen 8 y 9. Canto de puertas corredizas corregidos de manera adecuada.

Suministro puertas corredizas a vestier y ducha: El equipo de carpintería entrado a hacer una revisión, instalación y corrección de los cantos que se manifiestan en el informe.

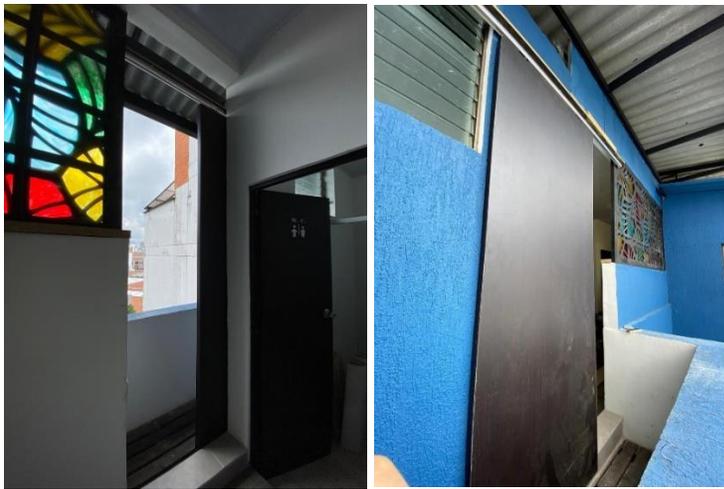
Imagen 10. Puerta con los ajustes realizados en cuanto a cambio de chapa, y riel de trabajo pesado. – Imagen 11. Estado de la puerta, sin rayones ni afectaciones.

mencionadas anteriormente, se le solicito a la Sra. Liliana que hasta no recibir las obras, estén no sean usadas por el personal del hotel, para no tener manipulación de los elementos entregados, al hacer caso omiso y debido a que por la mala manipulación de los usuarios del hotel de la puerta posterior a los arreglos realizados, esta presenta rayones difíciles de reparar, que en últimas lleva a la devaluación del elemento, dicho elemento pierde garantía por mala manipulación.

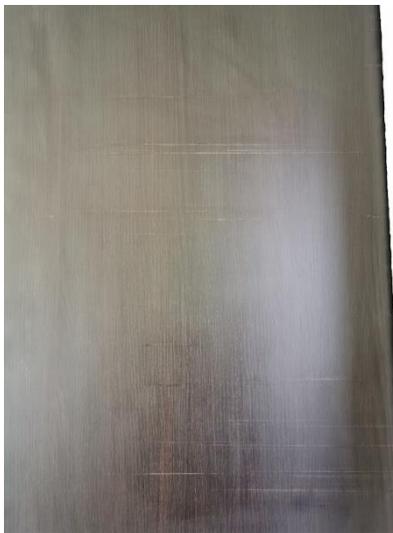
Imagen 12. En visita de 27 de marzo de 2020, se observa que el elemento que fue ajustado y arreglado, presenta ralladuras en toda la superficie.

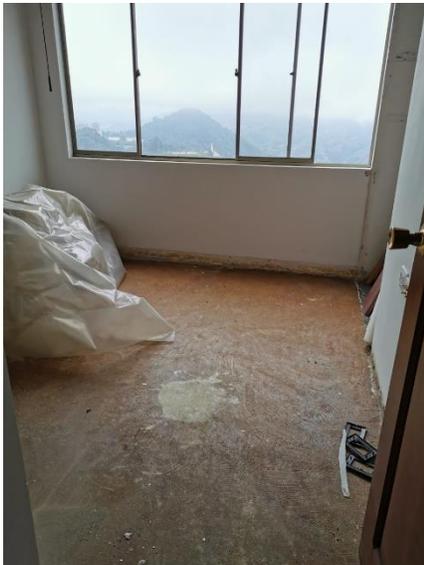
Imagen 1. Limpieza y nivelación de piso antes de instalación piso laminado

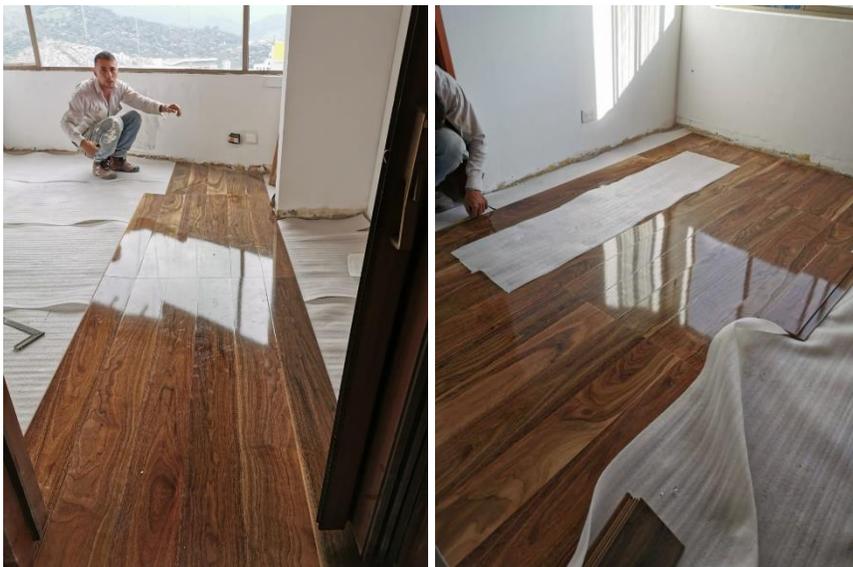
La actividad de instalación de piso laminado se hizo acorde, dado que cuenta con la base de laminado (Yumbolon), esta es una capa delgada y acolchada la cual se ubica debajo del piso laminado, esta protege el laminado contra daños y extiende la vida útil.

Imagen 2 y 3. Instalación piso laminado con la base de laminado (Yumbolon).

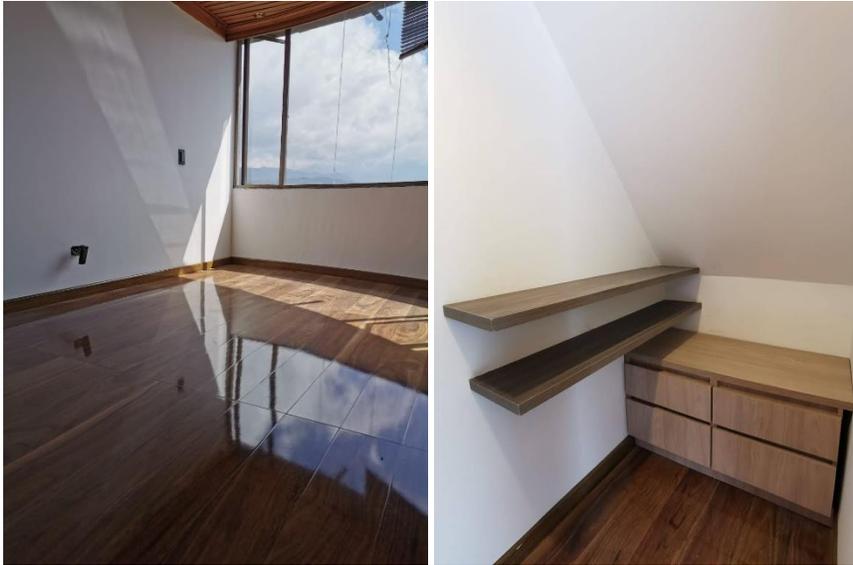
Imagen 4 y 5. Piso laminado instalado en habitación y closet intermedio y sin pandeos.

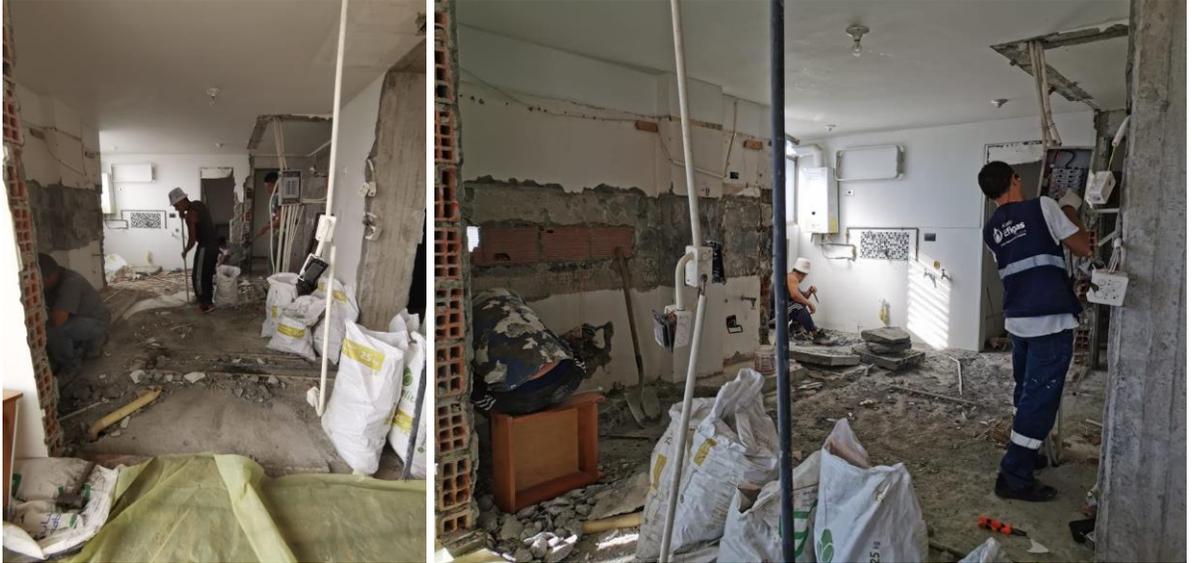
Imagen 6 y 7. Picado y preparado de piso para nivelación.

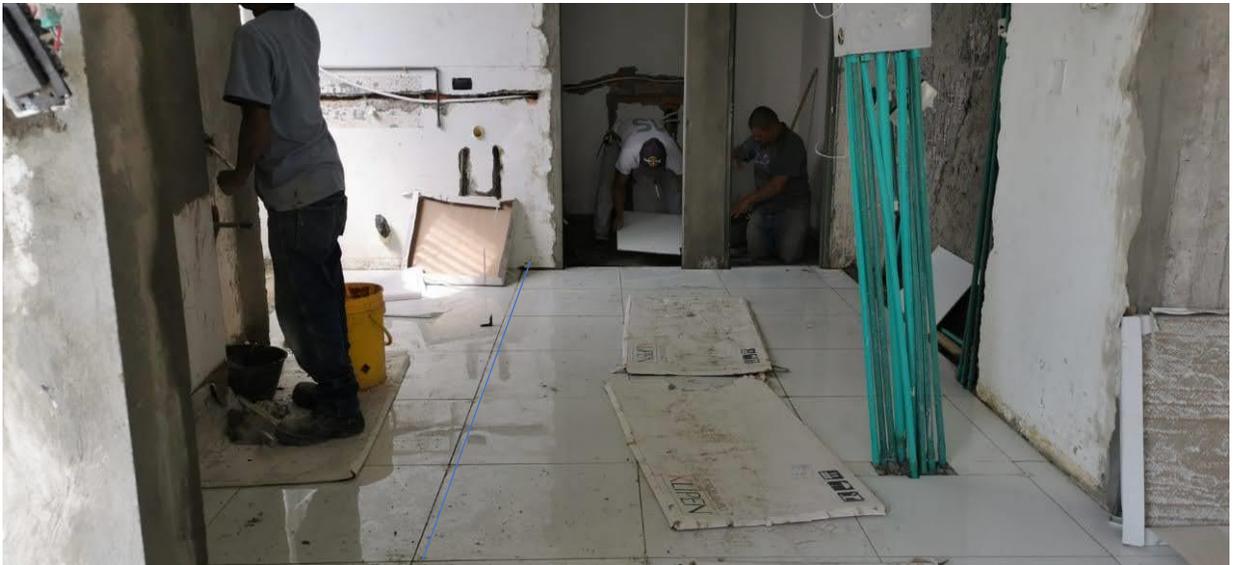
Imagen 8. Enchape de cocina – se observa la continuidad del enchape.

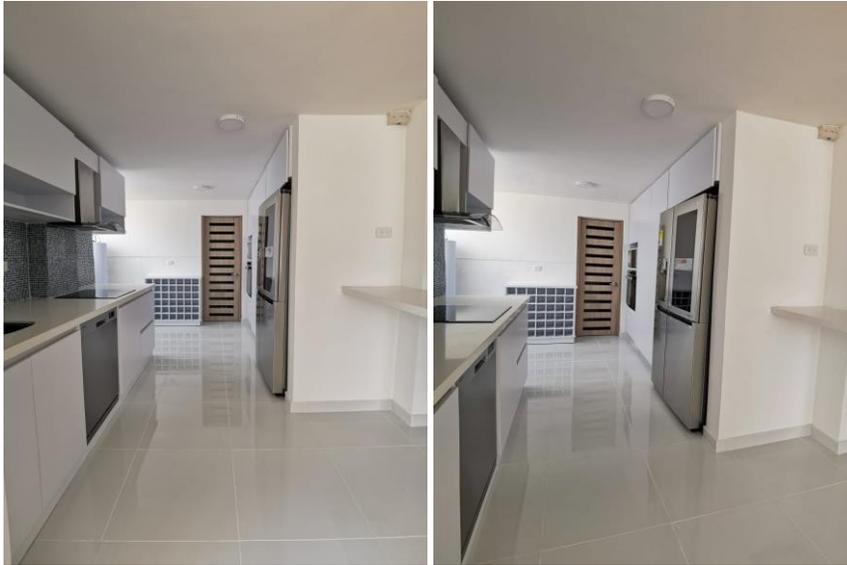
Imagen 9 y 10. Enchape de cocina entregado, sin picaduras en sus piezas, se observa continuidad entre piezas, la fragua y su color son constantes.

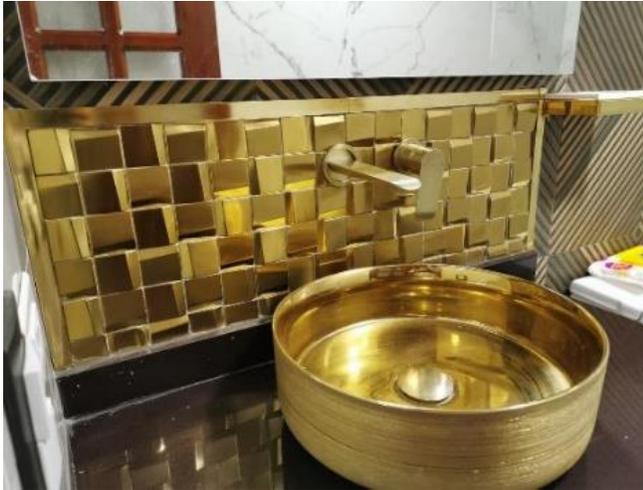
Imagen 12. Enchape despues de la intervención, dando esteticidad y solución.

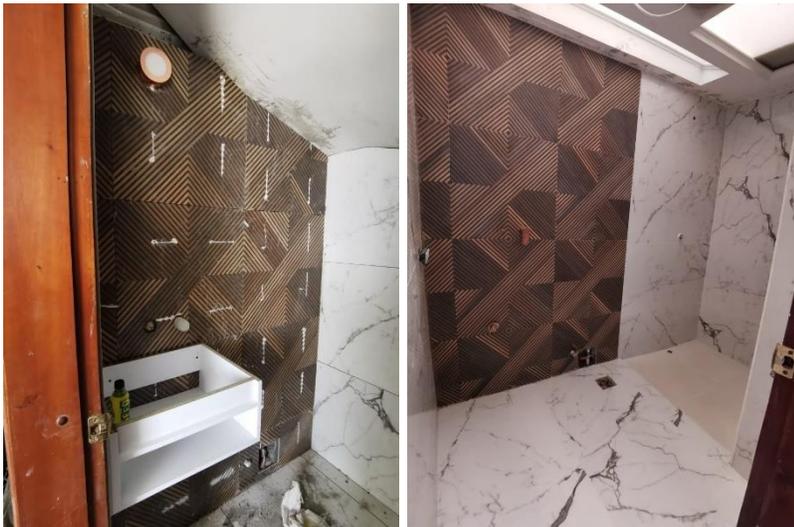
Se aclara que los baños no llevan guardaescobas dado que cuentan con enchape de piso a techo.

Imagen 13 y 14. Baños con enchape de piso a techo.

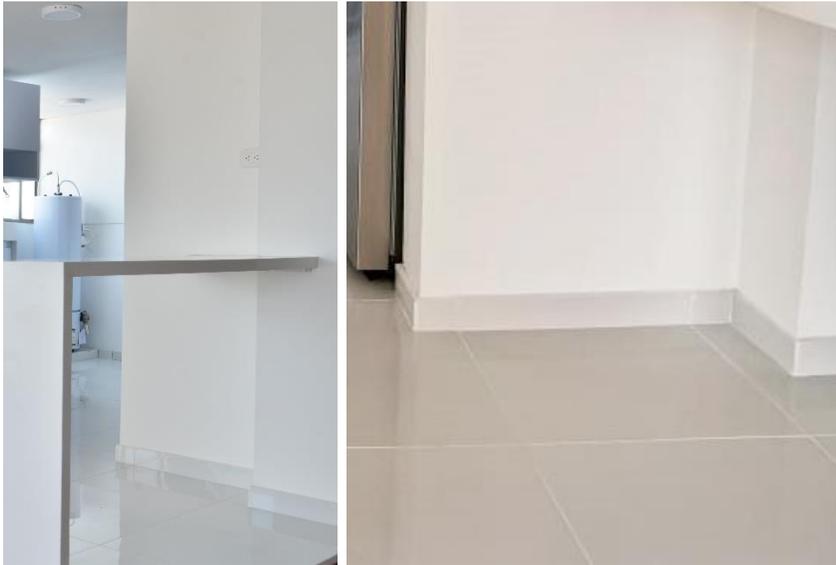
En cuanto al guardaescobas instalado en la cocina se hizo de manera convencional, es decir a 90° respecto al piso. El hecho de hacerlo o no en chaflán como sugiere el arquitecto Javier, no implica que el guardaescobas esté mal instalado. La acumulación de polvo depende de la limpieza de los propietarios.

Imagen 15. Guardaescobas cocina a 90° con buen acabado, con remate superior limpio.

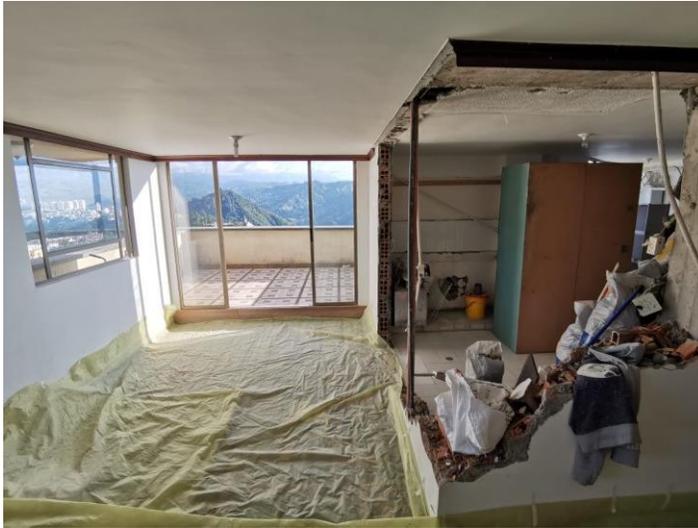
Imagen. Piso laminado cubierto con aislante para protección.

Al ser esta la última actividad realizada en el apartamento por el cuidado que debía tener el piso, se muestra registro fotográfico de como este durante la ejecución de la obra estuvo cubierto con un aislante protegiendolo de todo tipo de incidentes

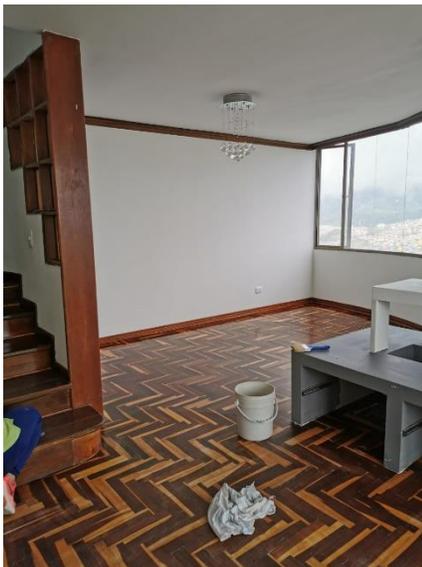
Imagen 16. Piso con destronque realizado, preparado para inicial proceso de pulido

El proceso de pulido se realizó primero en el segundo nivel y posterior el primer nivel, dado que posterior al pulido este no podía ser pisado o tocado de ninguna manera durante tres días.

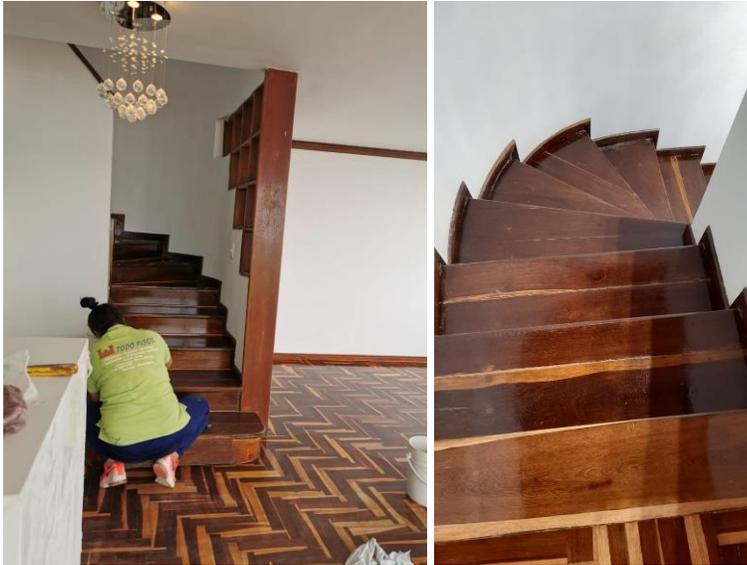
Adicional afirma que en las escaleras la pulida se hizo con maquina la cual no permitia tener una superficie continua, nuevamente se recae en afirmaciones sin bases, dado que no estuvo durante la ejecución de las actividades.

Imagen 17. Pulido de escaleras de manera manual

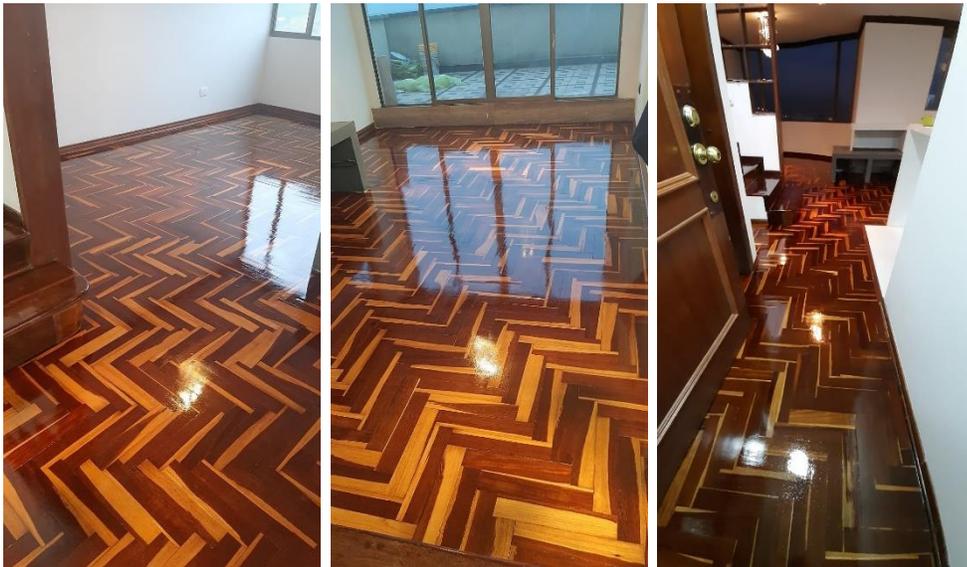
Imagen 18, 19 y 20. Piso pólido terminado, estado en el que se entrega a la cliente.

Se resalta la falta de objetividad del arquitecto, pues el no puede afirmar que el secado de piso no se hizo en el tiempo estimado, esta actividad fue la ultima que se realizó en el apartamento y se dejó un secado aproximado de 3 días.

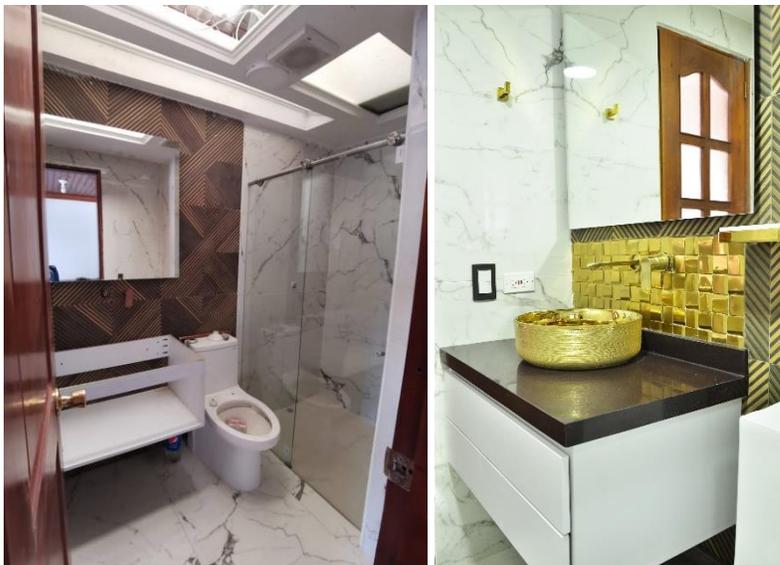
Imagen 22 y 23. Espejo instalado medida 0.80 x 0.80m

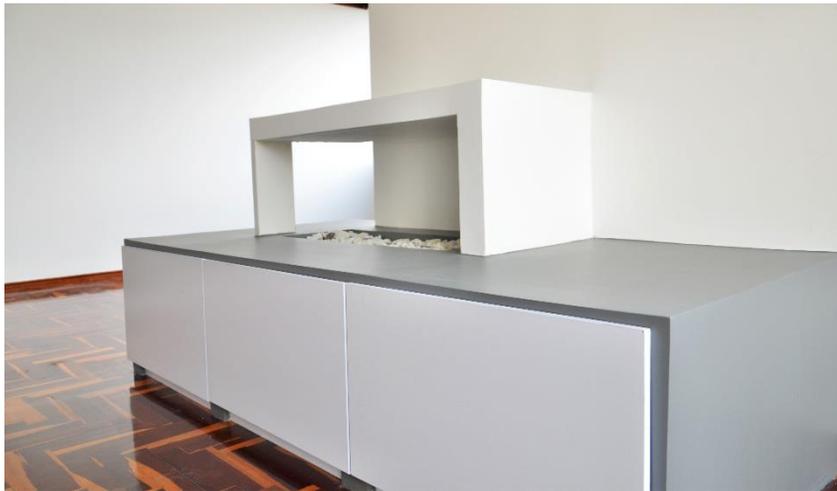
Imagen 26. Chimenea terminada y entregada según diseño aprobado
En vista de que la Cliente solicito modificaciones a la chimenea, se realizaron ajustes en cuanto a su tamaño, se quitaron los cajones.

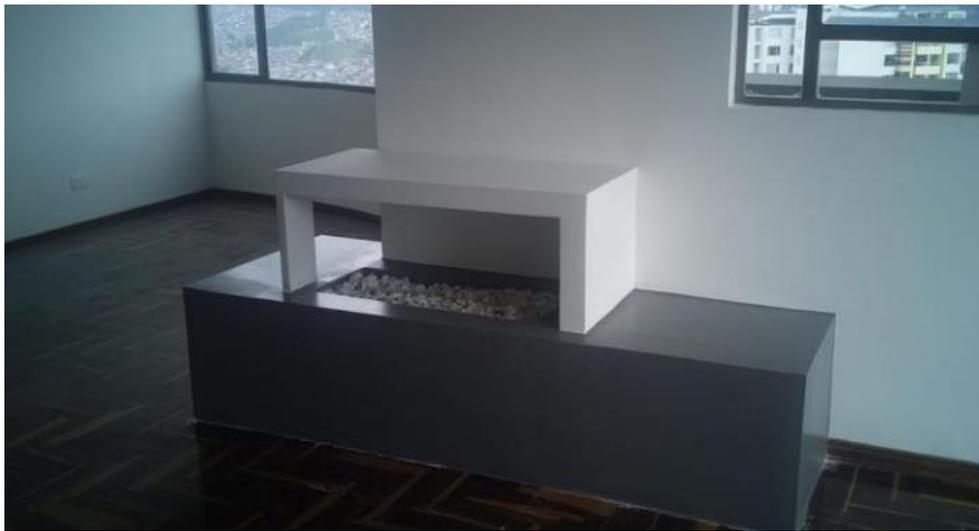
Imagen 27. Ajuste de chimenea según solicitud de cliente.

Aun así realizados los arreglos solicitados por la Cliente, la Sra Liliana decidió tumbar la chimenea y realizar una nueva, con un trabajador independiente a la arquitecta Alejandra Marin, utilizando el punto de gas y la flauta instalados inicialmente.

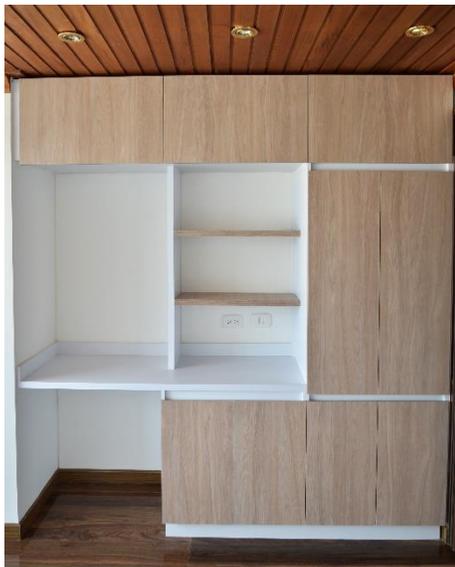
Imagen 28. Mueble entregado y aprobado, antes de la modificación

Es importante mencionar que dicho diseño fue aprobado en el mes de diciembre y diseñado según necesidades de los clientes, en ese momento ese espacio pretendía ser un estudio y no una habitación, por la misma razón el mueble a su vez cumple una función de closet y escritorio, sin embargo y a solicitud de la Sra Liliana emitida el 8 de abril, en donde expresaban que no tenían espacio para la televisión.

Se le da opción a la Sra Liliana de quitar definitivamente los entrepaños y la división vertical, teniendo espacio suficiente para un televisor, o la opción de correr los entrepaños para no perder ese espacio, teniendo en cuenta que hay un tomacorriente existente, teniendo que hacer un recorte tipo pasacables en la división vertical para permitir la conexión de un televisor y aun así conservar los entrepaños. La Sra Liliana accedio a la segunda opción.

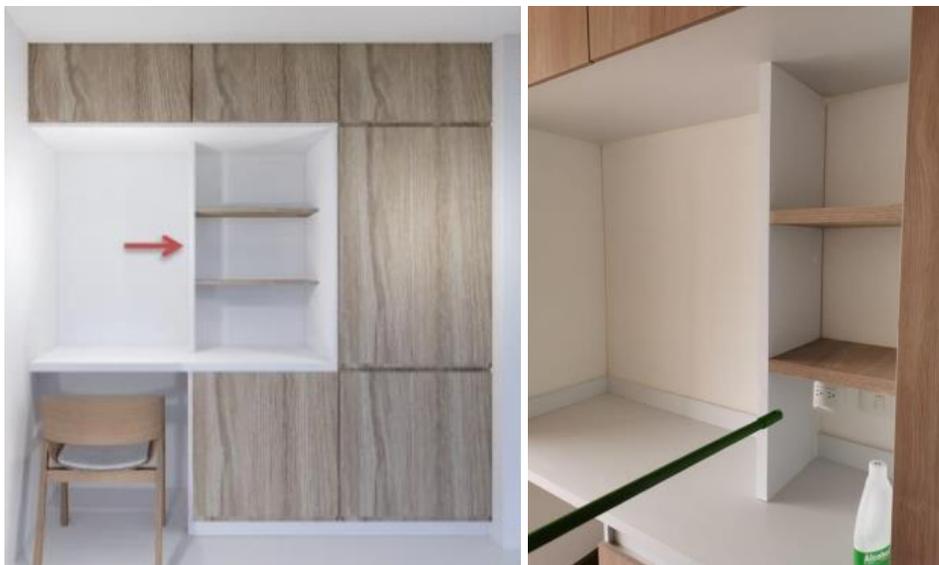
Imagen 29 y 30. Diseño modelado 3d del resultado de la opción 2 y Mueble estudio posterior a la intervención.

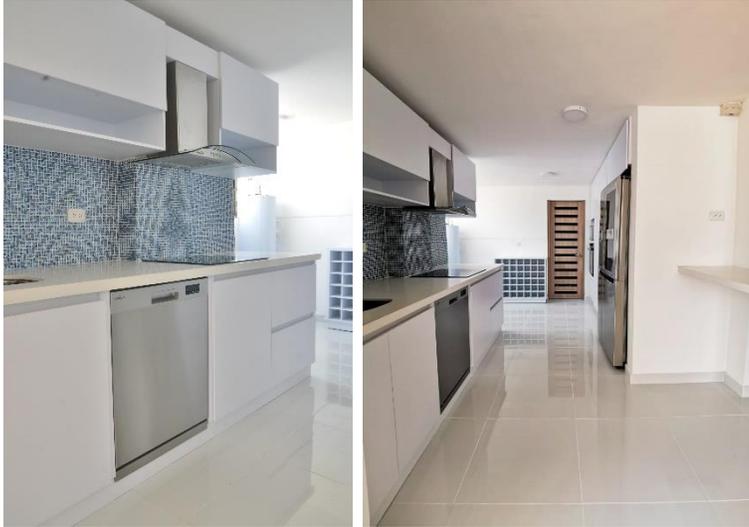
Imagen 31. Estado de entrega muebles de carpintería cocina

Los despieces que tiene actualmente la parte inferior en la base de la cocina fueron posteriores a la entrega y estos son por mal uso de la carpintería. Toda la carpintería fue entregada en perfecto estado como se muestra en la imagen 31.

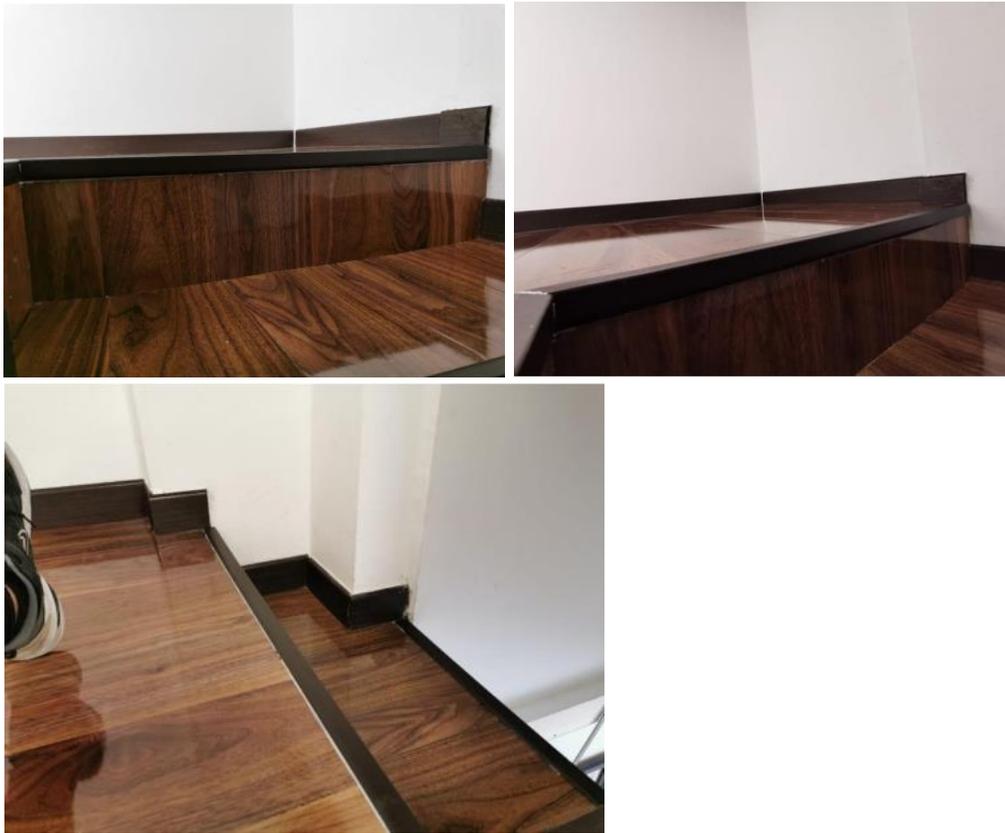
Esta es una actividad que esta contemplada dentro de los items adicionales, se informa que el ático se econtraba en obra gris, este tuvo actividades como limpieza, resanes, estucos, instalación de piso laminado, pintura, entre otros, los cuales no han sido cancelados por la Sra Lilana, a solicitud de la cliente se ajustaron tanto los guardaescobas como los ángulos instalados. Los ángulos fueron sellados en su parte inferior y superior. Se le recomendó a la cliente no manipular los ángulos ni guardaescobas, para no estropear el correcto secado de los mismos.

Imagen 32, 33 y 34. Estado final de entrega angulos y perfiles, guardaescobas ático.

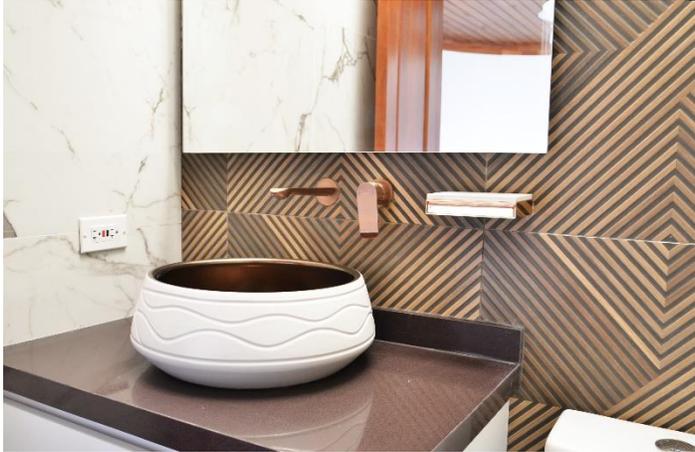
Imagen 35. Estado en el que se entregó enchapes del baño y grifería.

- El pirlan fue de los detalles que quedaban pendientes por organizar, sin embargo, el día que el trabajador fue a realizar dicho arreglo, la clienta no dejó que este hiciera su trabajo.
- Nuevamente el arquitecto no puede argumentar que el grifo del lavamanos del baño social no se selló de la manera correcta, pues él nunca estuvo durante la obra.

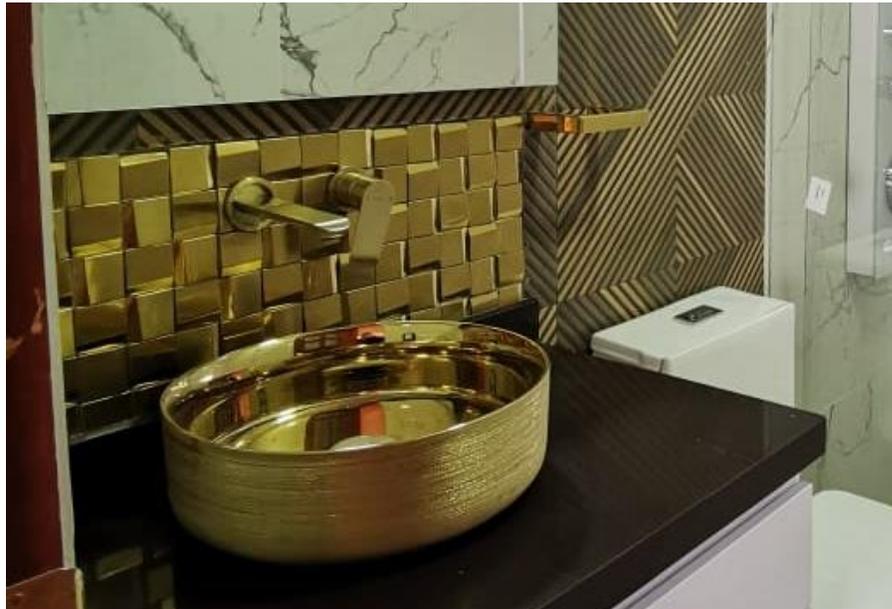
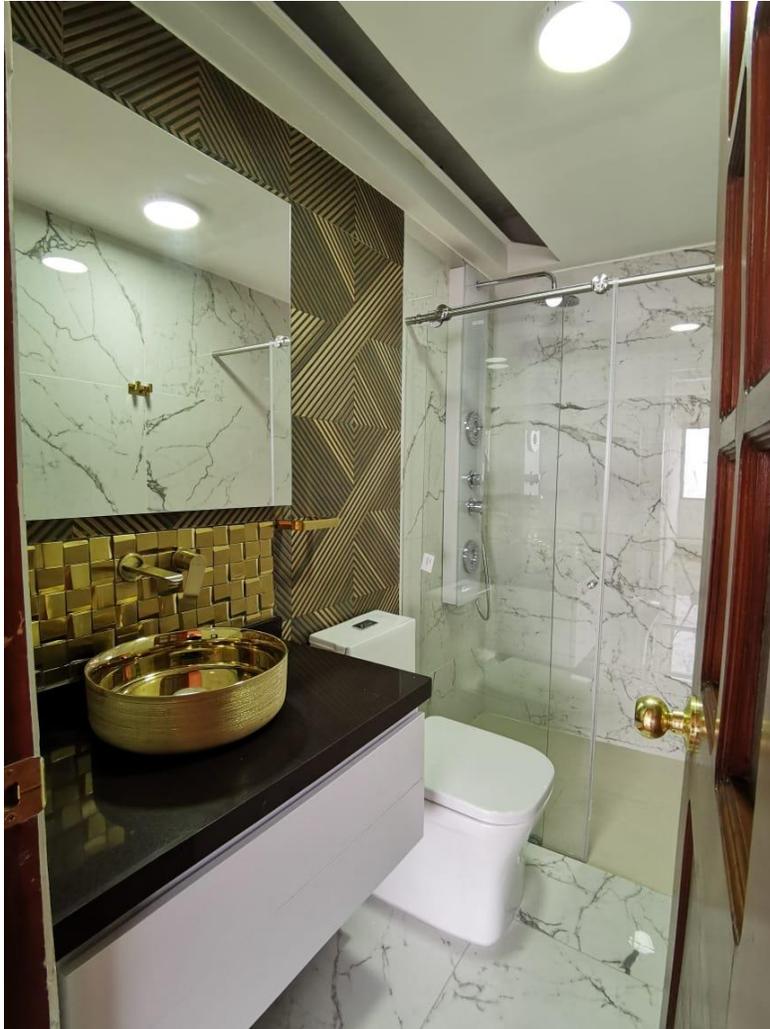
- El baño fue entregado en las siguientes condiciones, si la lámina de bronce; La cliente no quería ver la dilatación entre el material dorado y café, por ello se sugirió una lámina, la cual resalto también fue manipulada sin previo aviso, aquí podemos tener dos soluciones, poner nuevamente la lámina aplicándole un anticorrosivo para no tener inconveniente con humedad o dejarlo como inicialmente se entregó.
