RV: Contestación demanda proceso 2023-00875

Ref.: Proceso declarativo de responsabilidad civil contractual

Radicado: 17001-40-03-011-2023-00875-00

Actuación: contestación a la demanda y proposición de excepciones de mérito y previas

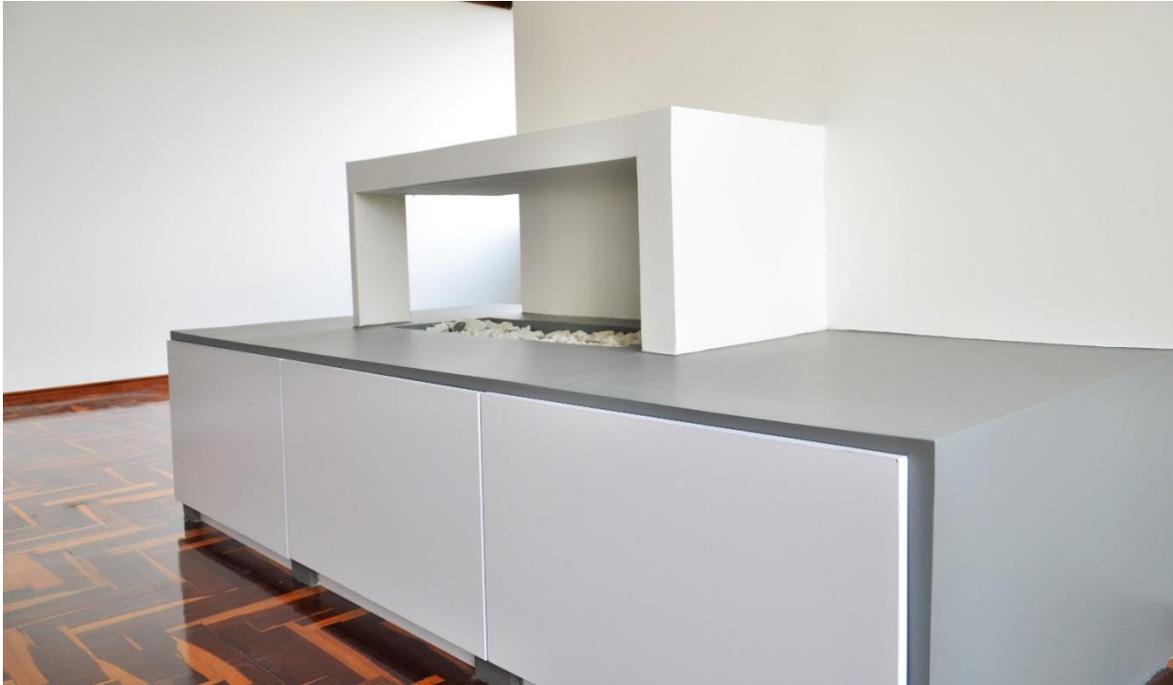
Chimenea entregada.

- Tanto la posición como el diseño se hicieron en base a petición de la cliente, con el comentario respecto al comedor, se hizo una barra muy amplia para que cumpla función de comedor.

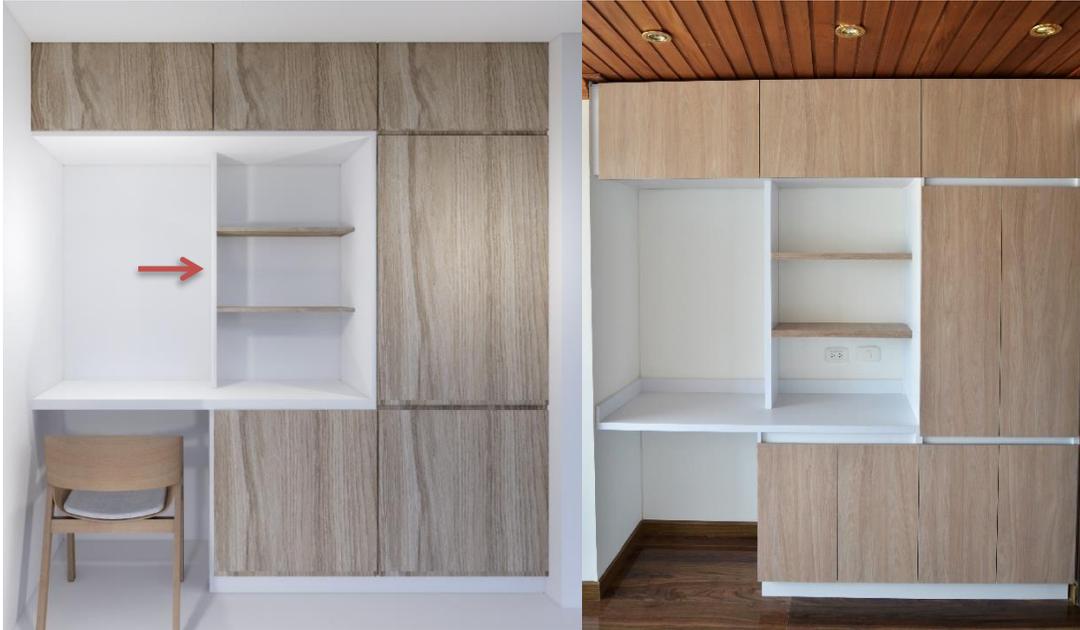
Adjunto Fotografía del render aprobado, junto con el diseño final recibido por cliente.

La solución que puedo brindarles es quitar los dos entrepaños y la división, para tener espacio suficiente para un televisor, aclarando que esta modificación correría por parte los clientes. Ya que tendría que ser el mismo carpintero encargado de la fabricación e instalación quien modifique el mueble.
