IIDENTICARSS

Investigación e Identificación Técnica de vehículos.

Expediente No **2020-0035700**

- 1. DESTINO DEL INFORME:** JUZGADO 02 CIVIL MUNICIPAL DE POPAYAN CAUCA
- 2. OBJETIVO DE LA DILIGENCIA:** El objetivo de la presente diligencia es realizar experticia de Identificación técnico al vehículo tipo Buseta, marca NON PLUS ULTRA, Línea TL 1.45L, de placas SHS-335, a solicitud del interesado propietario o tenedor del automotor, para ser presentado Como requisito ante El Juzgado Segundo Civil Municipal de Popayán Cauca.
- 3. DESCRIPCIÓN CLARA Y PRECISA DE LOS ELEMENTOS MATERIALES PROBATORIO Y EVIDENCIA FÍSICA EXAMINADOS**

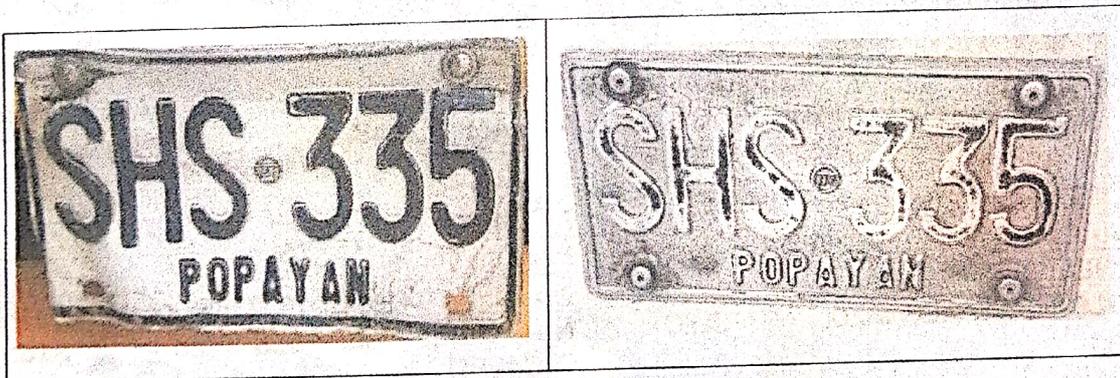
7. ANALISIS DE LA PLACA DE IDENTIFICACION VEHICULAR

Se procede a realizar análisis metódico de las placas de identificación vehicular **SHS-335**, la cual se encuentran troqueladas en lamina de aluminio en espesor de 0.5 mm, se revisan características de seguridad y troquelado acorde con la ficha técnica MT-001 del Ministerio de Transporte Nacional (ORIGINAL).

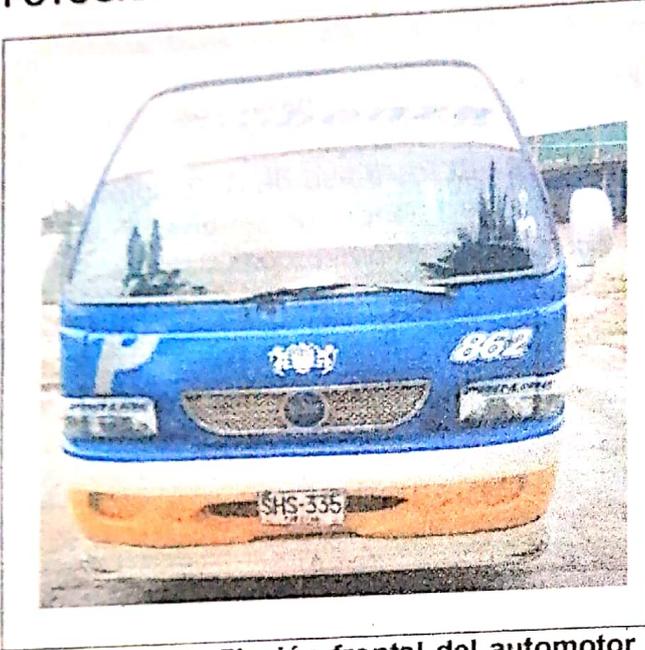
FOTOGRAFIA No 1

Fotografía de fijación frontal del automotor motivo de estudio, estado de conservación y verificación de sus componentes de carrocería, sin encontrar afectaciones e injertos en la misma.

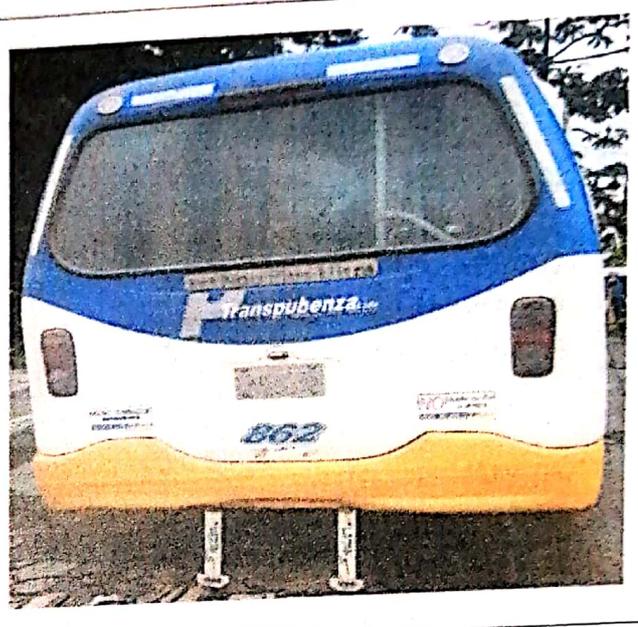
FOTOGRAFIA No 2

Fotografía de fijación posterior del automotor motivo de estudio, estado de conservación y verificación de sus componentes de carrocería, sin encontrar afectaciones e injertos en la misma.

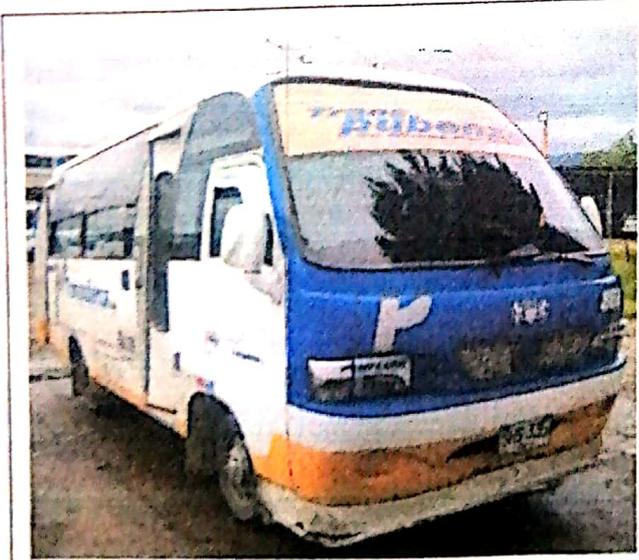
FOTOGRAFIA No 3

Fotografía lateral anterior derecha del automotor motivo de estudio, se observa placa de identificación vehicular original para año modelo, conserva su estructura, conservando pintura original de fábrica, referente al mismo color en matricula de tránsito

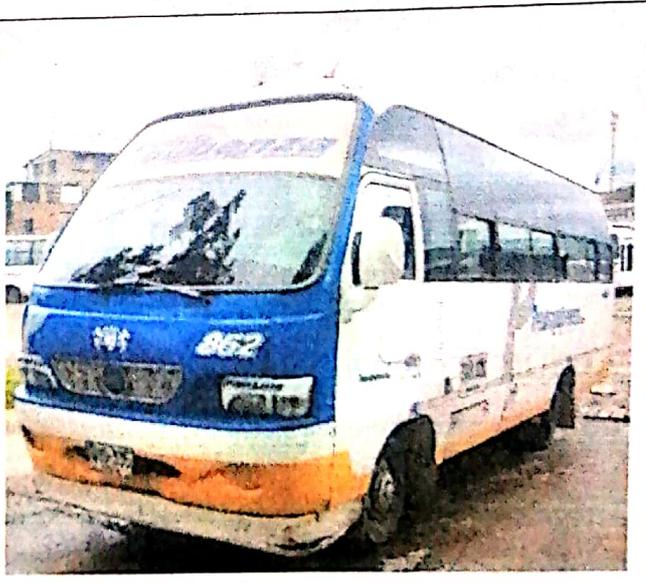
FOTOGRAFIA No 4

Fotografía frontal del automotor motivo de estudio, se observa placa de identificación vehicular original para año modelo, conserva su estructura, conservando pintura original de fábrica, referente al mismo color en matricula de tránsito

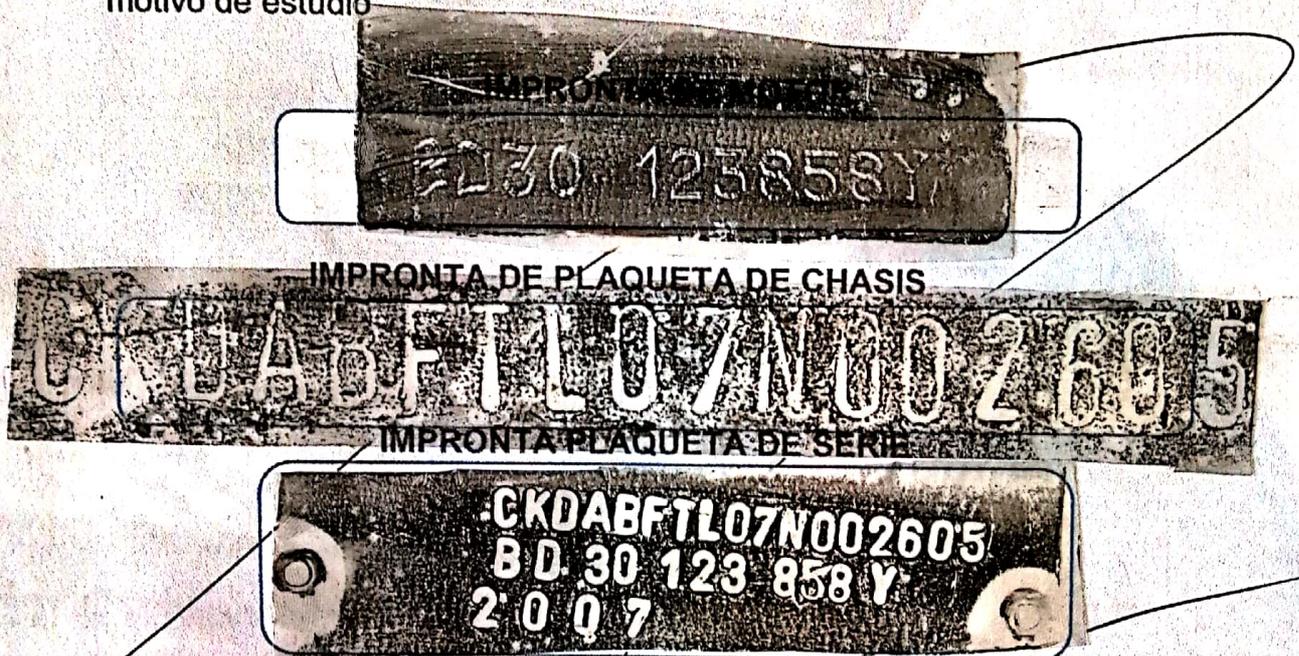
12. ANEXOS: se anexan improntas de los sistemas de identificación del rodante motivo de estudio

No DE MOTOR: BD30123858Y	ORIGINAL DE FABRICA
No DE CHASIS o SERIE: CKDABFTL07N002605	ORIGINAL DE FABRICA

una vez analizados los sistemas de identificación primarios y secundarios del automotor motivo de estudio, se dictaminan **ORIGINALES DE FABRICA** marcados en la ensambladora, este estudio se dictamina original al día de la revisión técnica. (se aportan improntas de motor y chasis).
