Referencia: Servidumbre de conducción de energía eléctrica
Demandante: EMPRESAS PÚBLICAS DE MEDELLÍN E.S.P.
Demandado: Leidy Viviana Ariza Tellez
Radicado: 68-081-4003-002-2020-00306-00

Asunto: Pronunciamiento frente a actualización del dictamen pericial / Objeción al dictamen pericial

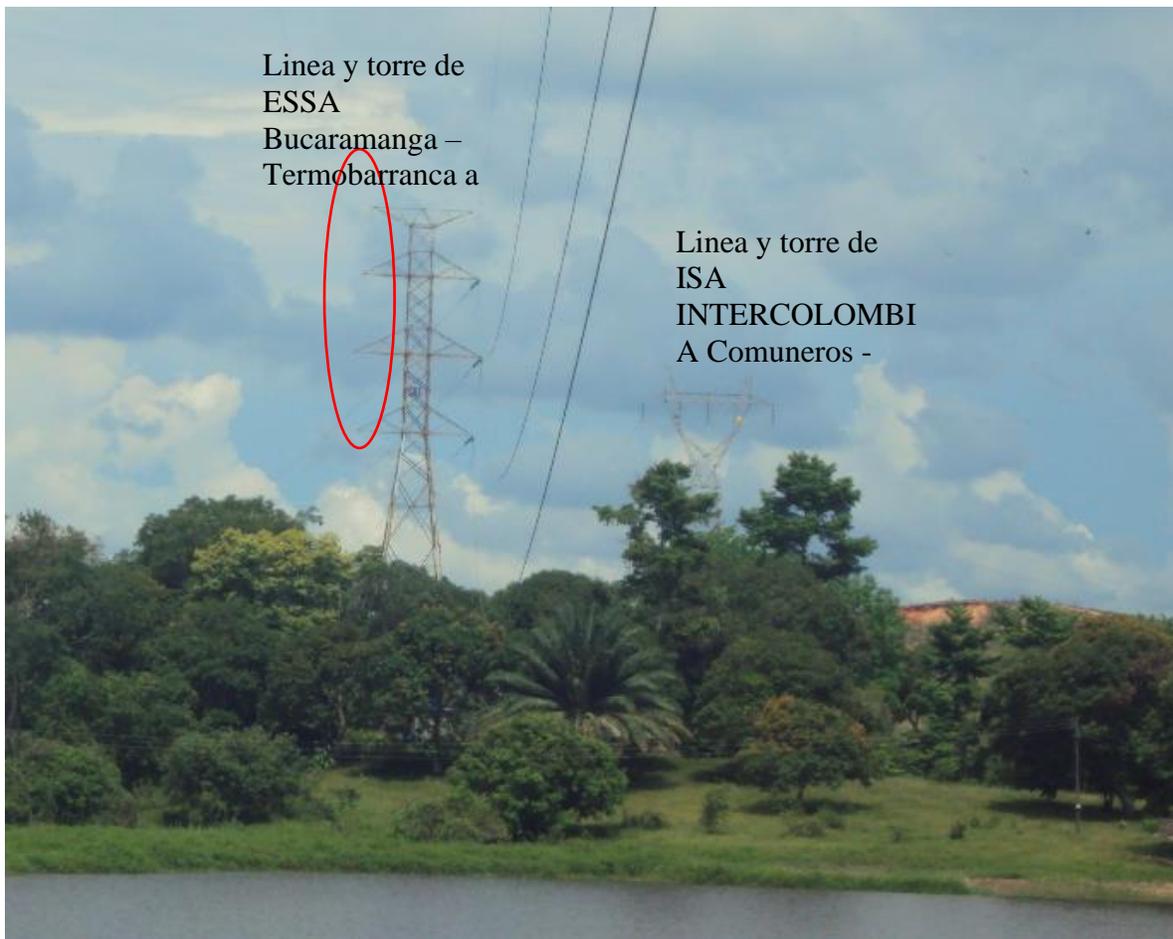
Imagen 1. Líneas de transmisión existentes desde más de 30 años de ESSA e ISA Intercolombia. Fuente propia EPM.

En el predio considerado has existido, por más de treinta años, (ESSA aproximadamente 1977), dos líneas de transmisión de energía eléctrica a 220.000 Voltios (220kV) las cuales pertenecen a la Electricadora de Santander SA (ESSA) y a la empresa Interconexión Eléctrica SA (ISA Intercolombia). En la Imagen 1 se puede apreciar que en el año 2012 ya existían las infraestructuras mencionadas.

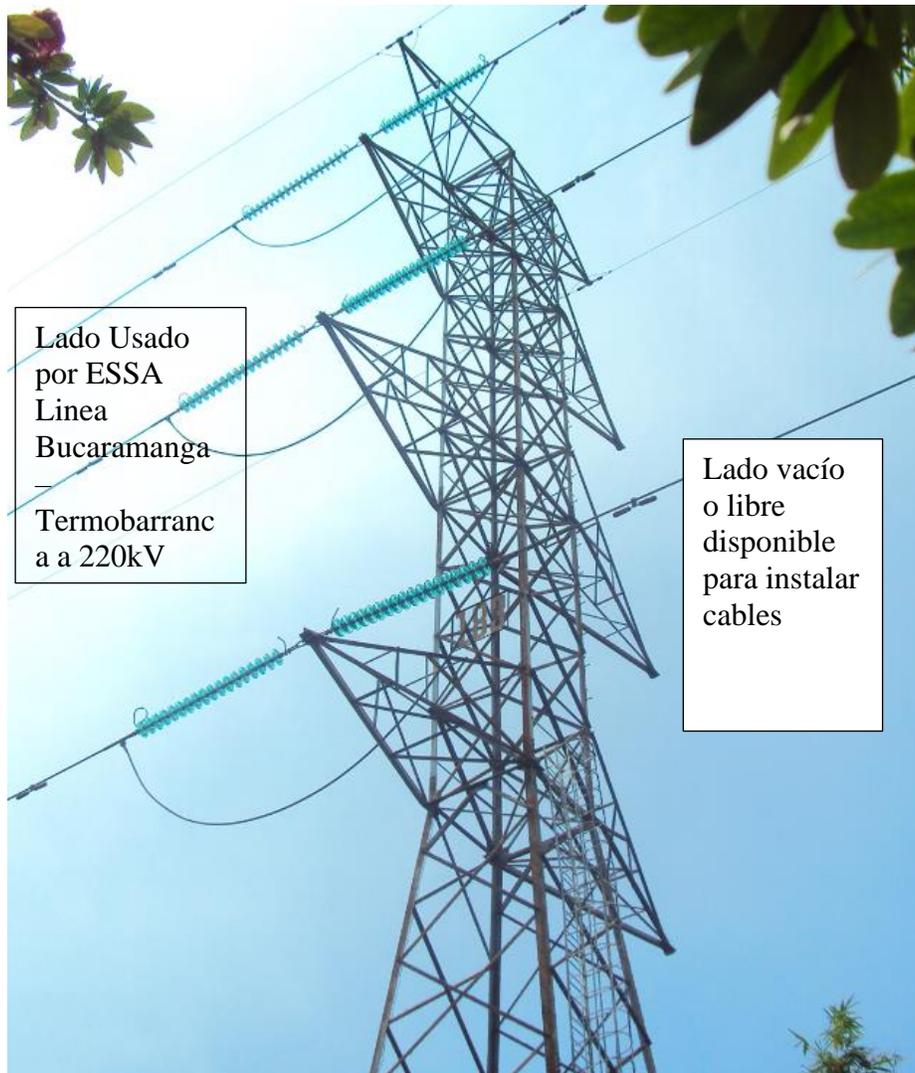
Imagen 2, Línea de transmisión de ESSA, Bucaramanga - Termobarranca a 220kV con un lado libre o vacío. Fuente propia EPM.

Esta situación no ha cambiado en el tiempo, a pesar de que, en el año 2015 Empresas Públicas de Medellín ESP (EPM) requirió aprovechar parte de la infraestructura existente en la zona y perteneciente a la ESSA, que corresponde a la línea de transmisión Bucaramanga – Termobarranca a 220kV, y que por sus características iniciales de operación contaba con un lado de las torres vacío, sin cables eléctricos instalados. EPM y ESSA negociaron la posible instalación de los cables en el lado vacío y se posibilitó la instalación, en el lado vacío, de la línea de transmisión Comuneros – Magdalena Medio a 220kV compartiendo la infraestructura con la línea de transmisión existente Bucaramanga – Termobarranca a 220kV. En la Imagen 2 se puede apreciar el lado vacío, sin cables instalados que posteriormente (2015) fue utilizado por EPM para instalarlos.

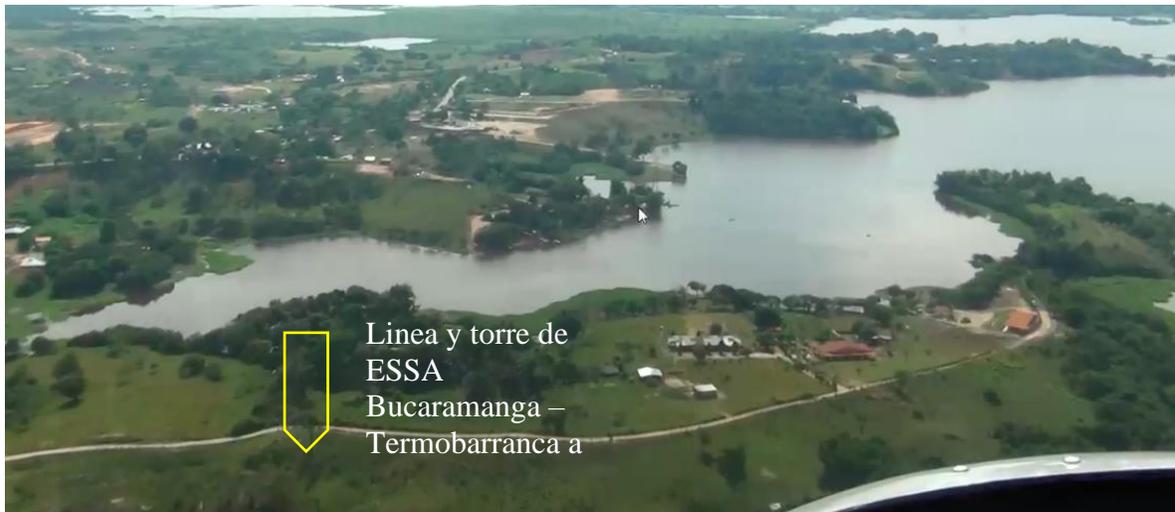
Imagen 3, Fotografía tomada en el año 2012 desde helicóptero en el predio. Fuente propia EPM.

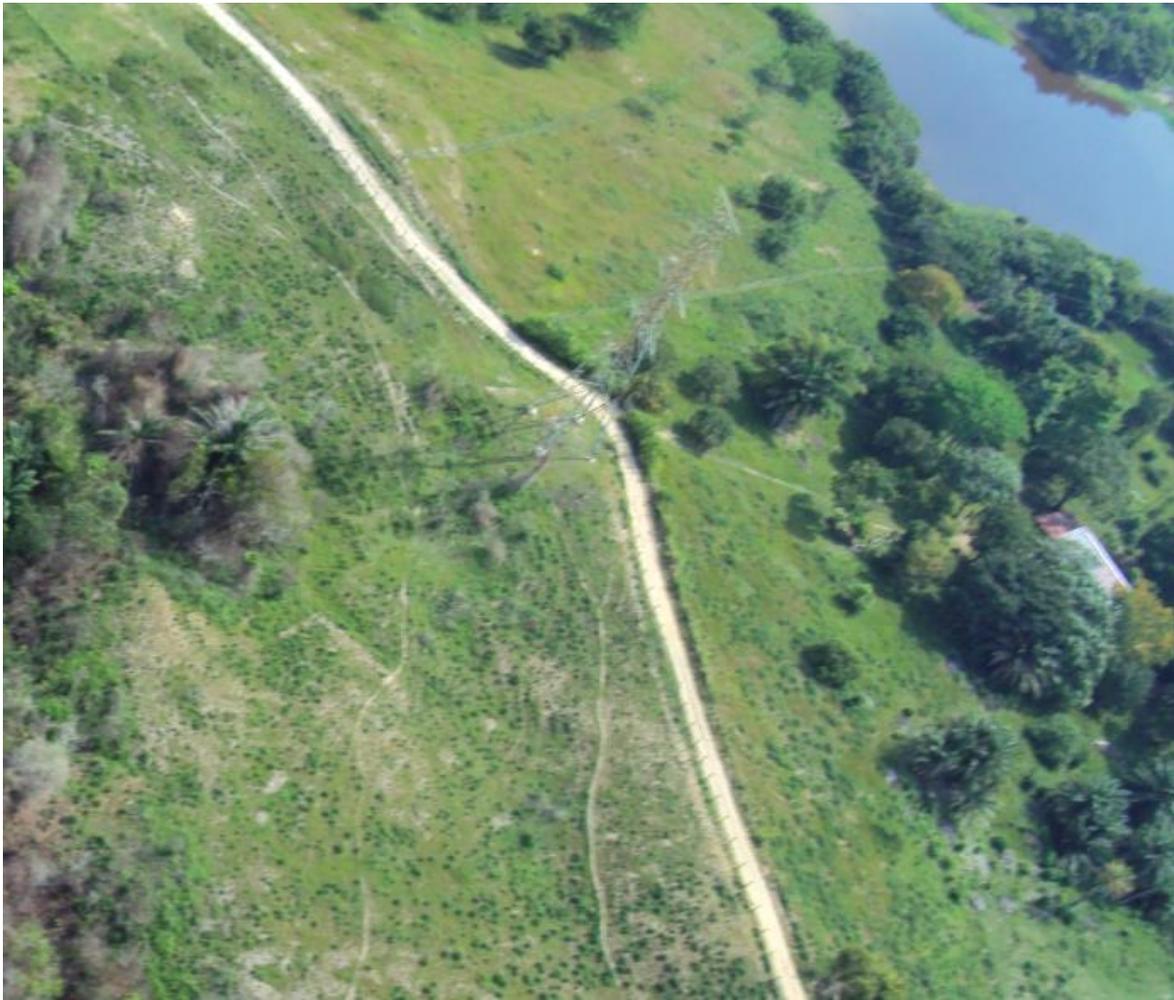
Imagen 4, Fotografía del año 2012, tomada desde helicóptero, en el predio en el que ya existía la infraestructura de ESSA e ISA Intercolombia. Fuente propia EPM.

Por lo anteriormente manifestado, el predio objeto de indagación, ya contaba con la infraestructura de transmisión de las dos líneas de transmisión de energía eléctrica perteneciente a las empresas ESSA e ISA. Cuando EPM realizó los análisis de la infraestructura existente para aprovecharla, en la fase de diseño, se tomó la determinación de trasladar unos metros la denominada torre 182 de la línea de transmisión existente Bucaramanga - Termobarranca a 220kV, con el fin de darle mayor altura a los cables. Por lo tanto, dicha estructura perteneciente a ESSA por un lado es la número 182 y por el otro lado es la número 17 de la línea Magdalena Medio - Comuneros, pero es una única torre. En la Imagen 4 se puede apreciar la torre que existe desde el año 2012, fecha en la cual se realizó dicha toma y donde se aprecia la línea perteneciente a la ESSA por mas de 30 años

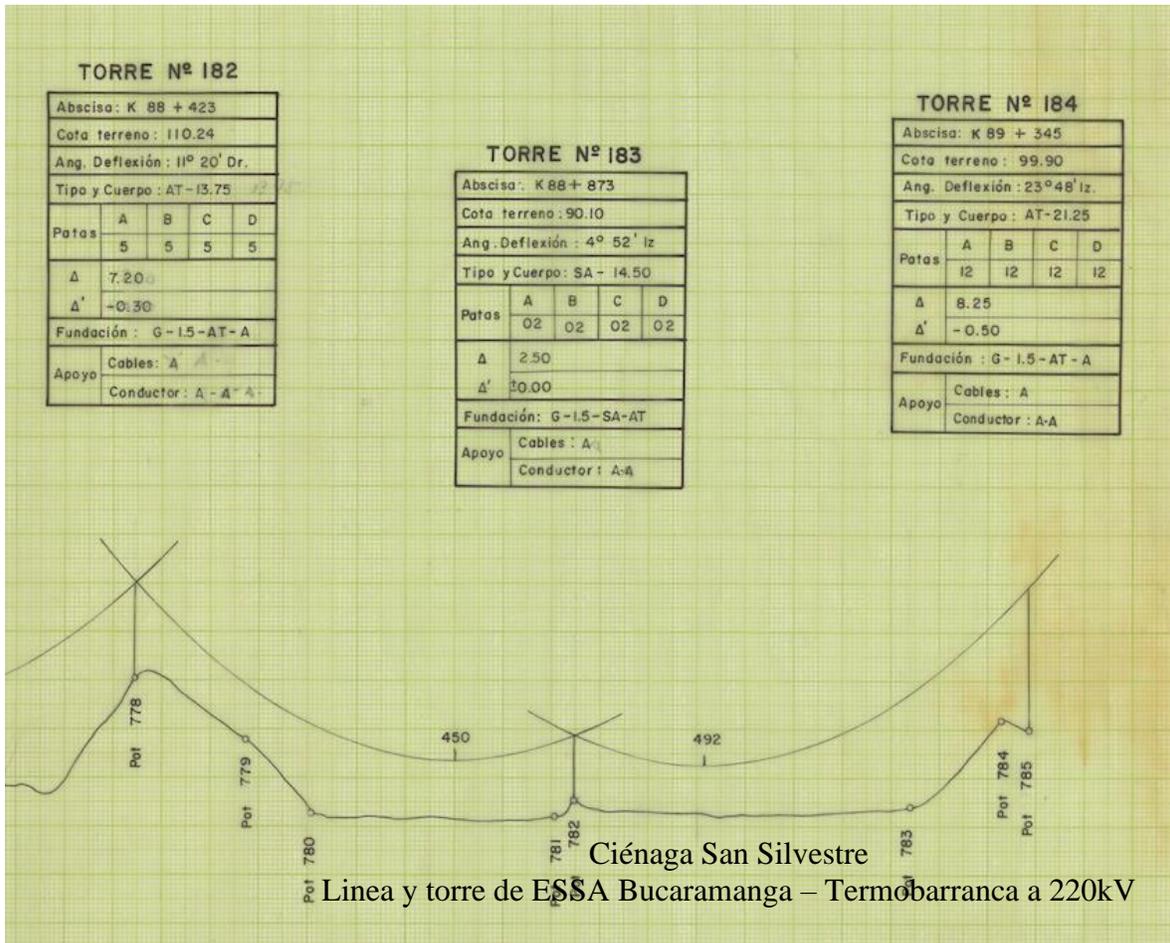
TECPROYECTOS ETA LTDA INTERVENTORIA REVISION DISEÑOS			ESSA ELECTRIFICADORA DE SANTANDER S.A.	
C. A. D. INGENIEROS LTDA. Sedic LTDA. DISEÑO ORIGINAL			LINEA DE TRANSMISION A 220 KV. BUCARAMANGA - BARRANCABERMEJA	
S.V.E.C.A. CONSTRUCCION		REVISION Y AJUSTE PERFIL Y PLANTA K 85+060 a K 89+345 TORRES 175 a 184		
DISEÑO: I. C. R.	APROBACION DISEÑO: G. O. G.		ESCALA H: 5000 V: 1000	
REPLANTEO: J. D.	APROBACION REPLANTEO: L. G. R.		PLANO Nº 24	
ACTUALIZACION DISEÑO: A.S.N.	APROBACION FINAL: G. O. G.		BUCARAMANGA MARZO DE 1978	
DIBUJO: E. de R.	L.F.R. 5/77		PLANCHA 24 DE 26	
Y/O MODIFICACION 3/78

Imagen 5, Plano del año 1977 donde se aprecia la existencia de la torre 182 en el predio y la 183 en el borde de la ciénaga San Silvestre. Fuente Electrificadora de Santander SA (ESSA)

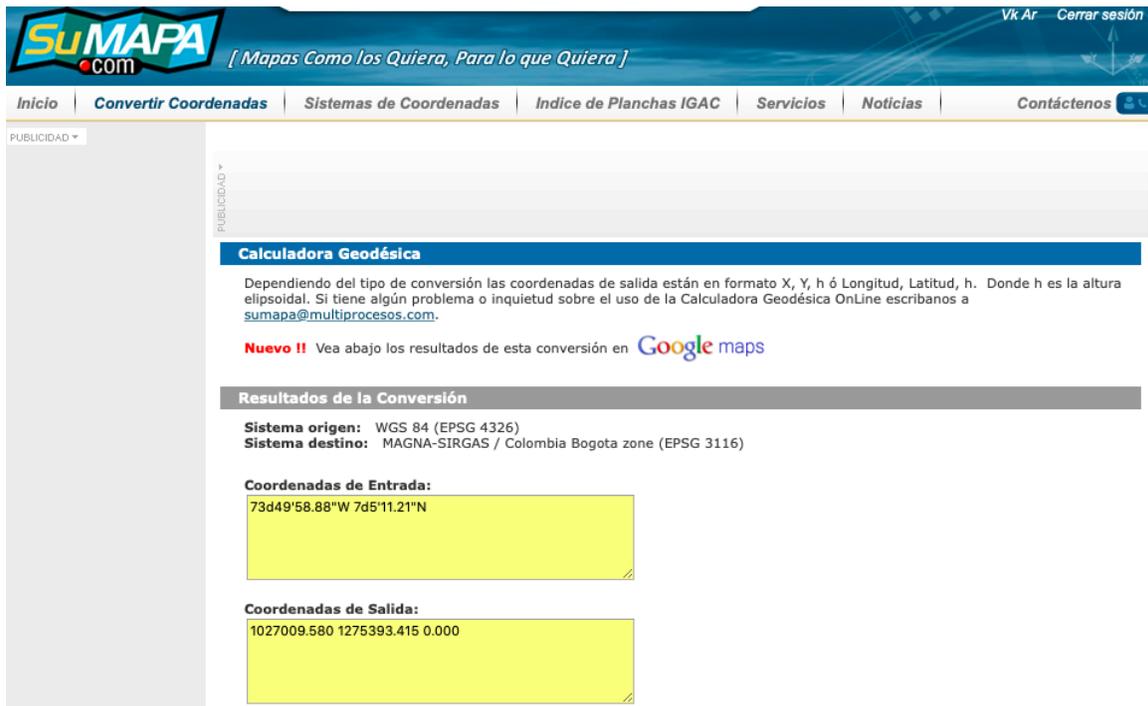
Imagen 8, Equivalencia de coordenadas geográficas a planas, Fuente <http://sumapa.com>

Geográficas (WGS84) y por medio de la herramienta web denominada <http://sumapa.com> se han podido encontrar sus coordenadas equivalentes planas en el sistema Magna Colombia Bogotá (3116). Tal como aparece en el reporte de los “peritos” en los puntos 42, 43, 44 y 45 de la tabla de coordenadas se está evidenciando y comprobando que la torre 18 y los cables tendidos pertenecen a la empresa ISA Intercolombia y que NO pertenece ni a EPM ni a ESSA. En Imagen 6 se puede apreciar la tabla tomada del dictamen pericial correspondiente cada una de las patas de la base de la torre de la línea de transmisión “perteneciente a la empresa ISA Intercolombia y que se describe en la tabla como “Base Torre A.T. N° 18...” Las coordenadas certificadas y entregadas por ISA Intercolombia para la torre 18 (7°5’11.21”N y 73°49’58.88” ver Imagen 7 del documento de ISA Intercolombia) corresponden a 1027009.580 Este y 1275393.415 Norte

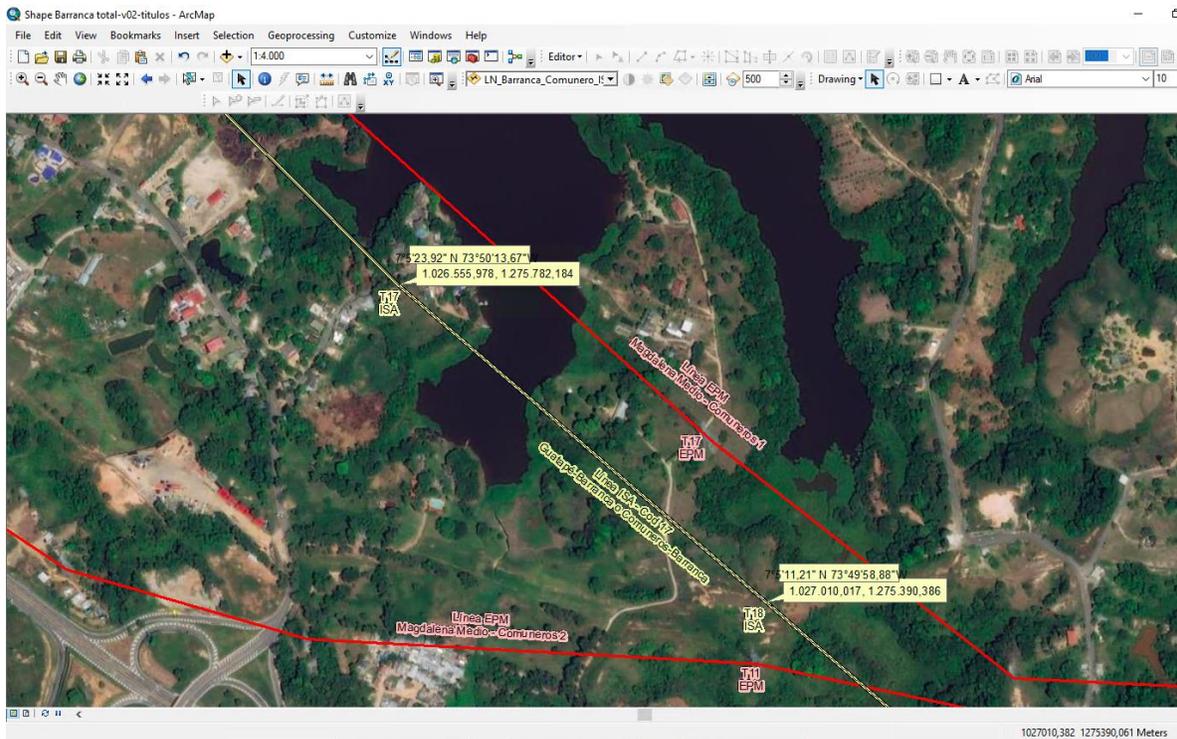
Imagen 9, Imagen extraída de ARCGIS con la evidencia de las líneas de transmisión que atraviesan el predio de ESSA (filial de EPM) y de ISA Inter Colombia. Con coordenadas geográficas y planas

En la Imagen 8 se puede apreciar en la herramienta de manejo de información Geográfica llamada ARCGIS la cual referencia con mayor precisión la información anteriormente verificada con las coordenadas de las torres 17 y 18 de ISA Intercolombia.

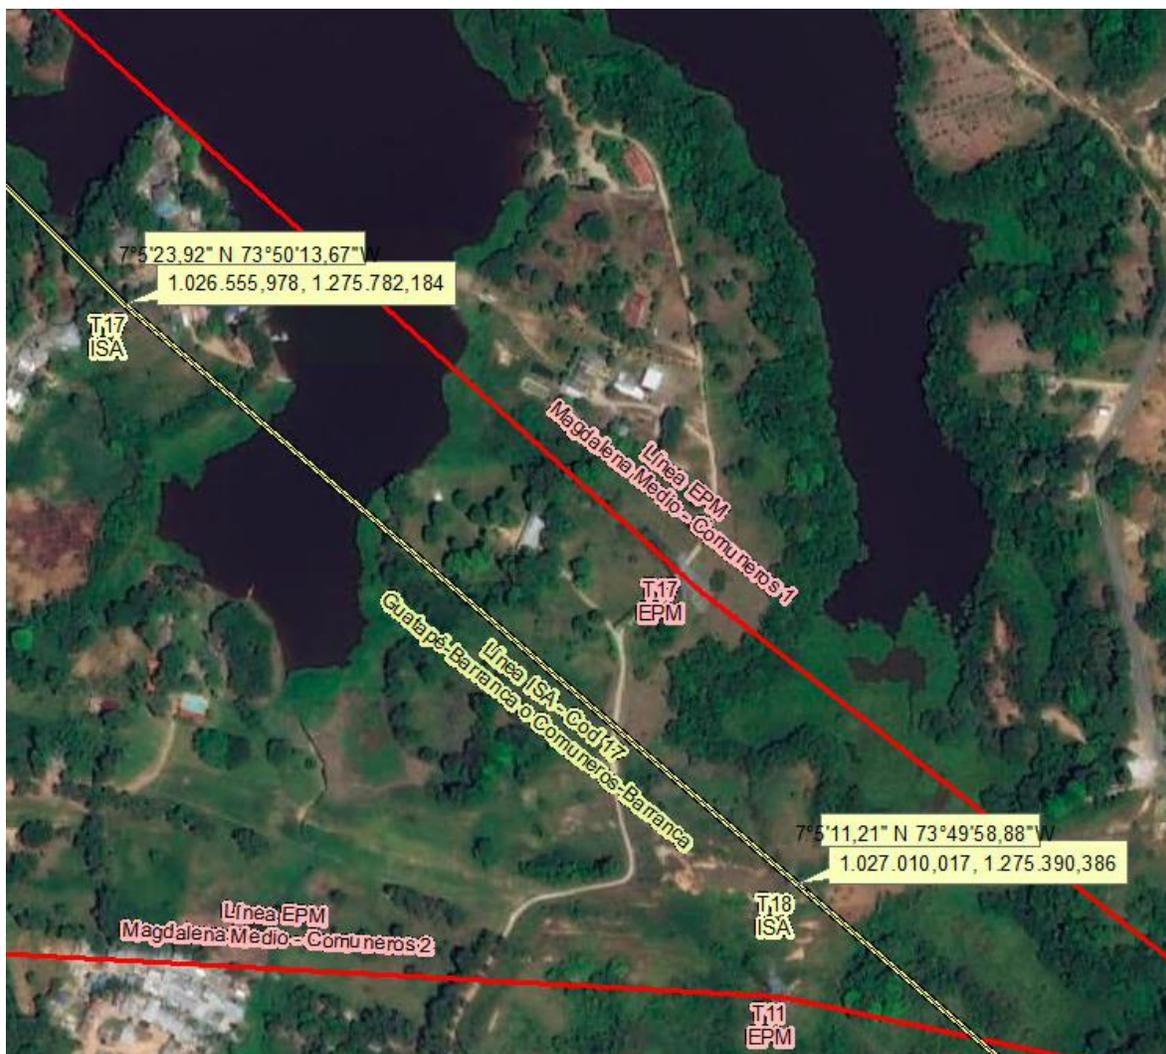
Imagen 10, extraída de ARCGIS con el detalle que evidencia la propiedad de las líneas de transmisión que atraviesan el predio de ESSA (filial de EPM) y de ISA Inter Colombia. Con coordenadas geográficas y planas

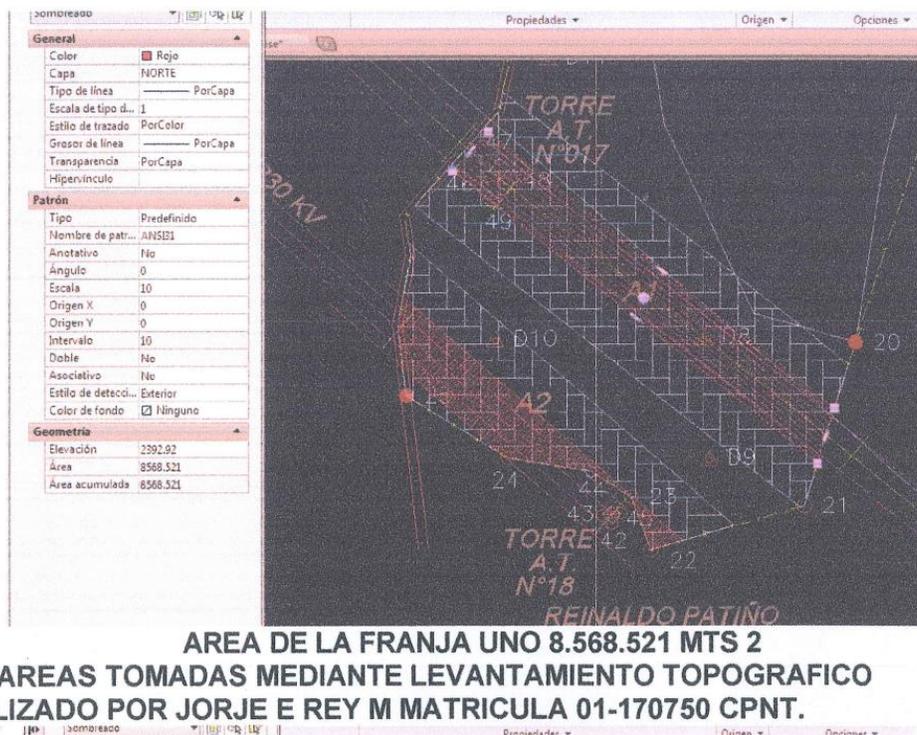
Adicional a lo anterior, de acuerdo con las verificaciones adelantadas por parte del personal de la Unidad Negociación y Administración Activo Inmobiliario de la entidad, se encontró que la **Franja 1** los peritos incluyeron el área que corresponde a la Ciénaga San Silvestre, como área del predio objeto de la servidumbre.

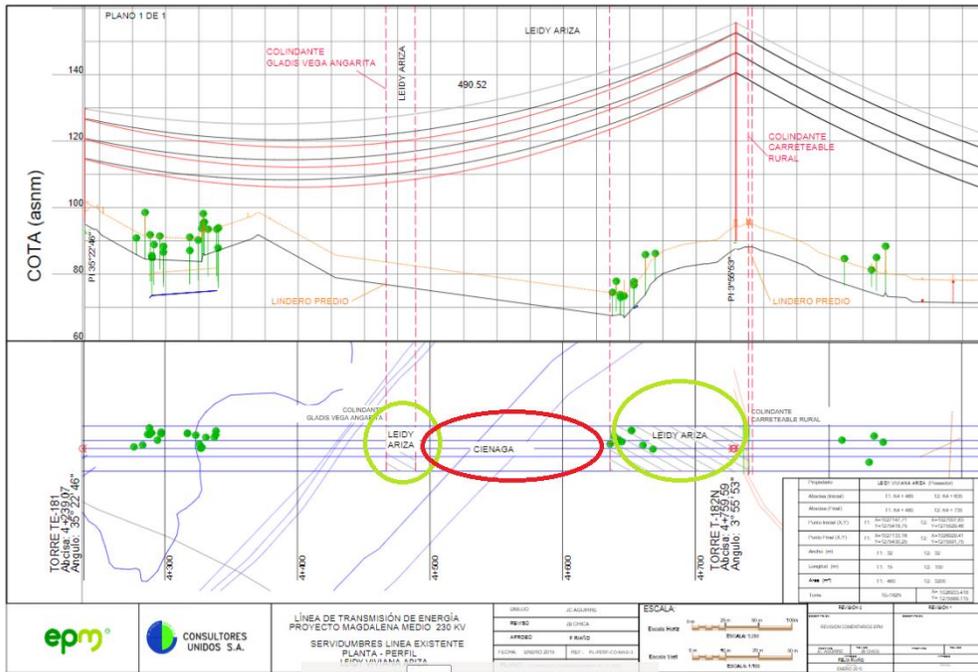
En la anterior imagen que corresponde al plano planta perfil de la línea, dentro del círculo verde se identifican los dos tramos que son objeto de servidumbre y dentro del círculo rojo el área que corresponde a la ciénaga, o lo que es lo mismo en el siguiente plano, donde se puede observar que la servidumbre no es continua en el predio, si no que está dividida en dos zonas, que corresponden a la zona T1 o tramo uno y la zona T2 o tramo dos, cuyas áreas corresponden a T1: 480 metros cuadrados y T2: 3200 metros cuadrados conforme se indicó en la demanda.

Por lo anterior y al ser la ciénaga un bien propiedad del Estado, no se debe tener en cuenta dentro de la valoración, como lo pretenden los peritos, si no que el área que se debe tener en cuenta es la correspondiente al plano presentado por EPM donde se identifica la existencia del área propiedad de la demandante y el área correspondiente a la ciénaga, como se ilustra a continuación:

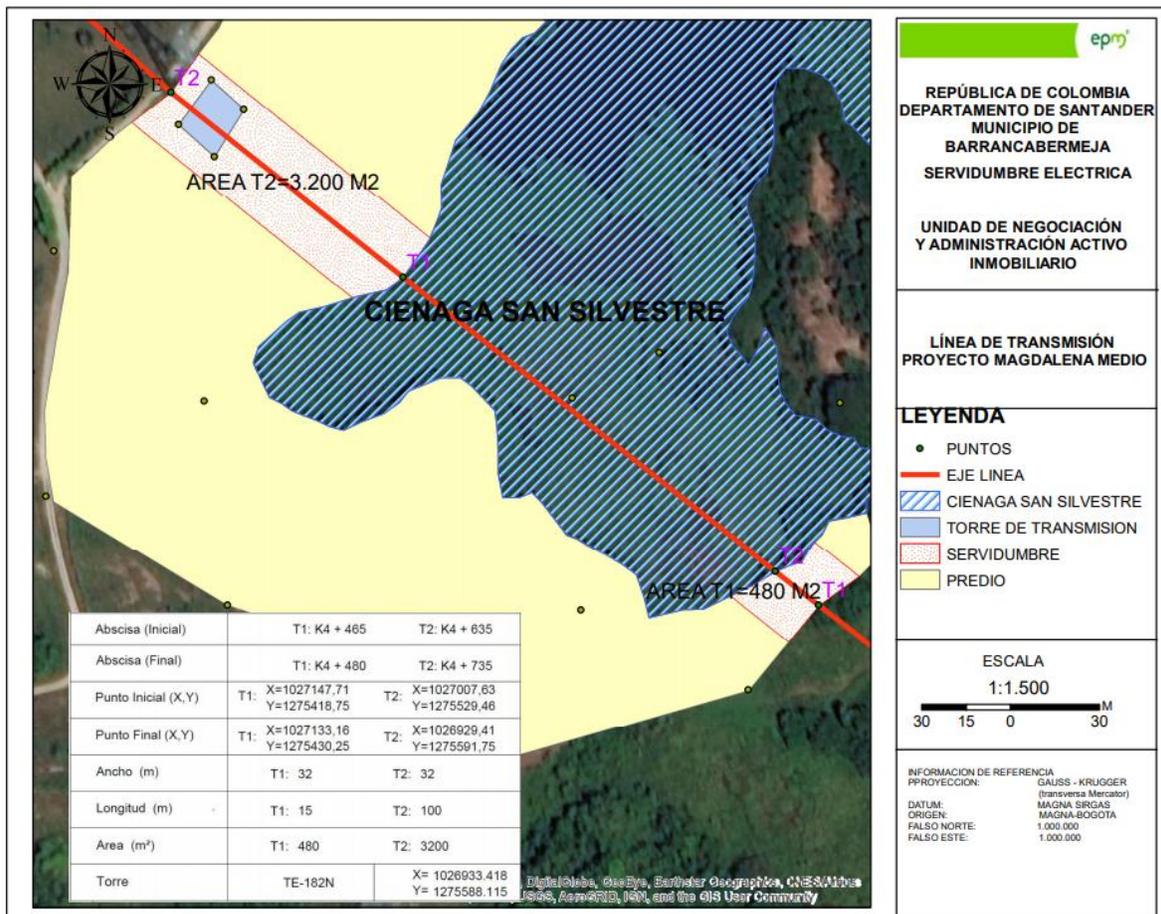
Del plano anterior, elaborado por la Unidad Negociación y Administración Activo Inmobiliario se concluye que la servidumbre entra al predio de la señora Jenny Sanmiguel Carrillo por el sureste pasando por el punto T1 hasta el punto T2, continuando luego por el área de la ciénaga hasta llegar al punto T1 que vuelve a ser propiedad de la señora Jenny Sanmiguel Carrillo y continua por propiedad de esta, hasta el punto T2, que esta sobre la vía.
