ASUNTO : SOLICITUD DE SUSPENSIÓN POR PREJUDICIALIDAD PENAL

INFORME TOPOGRÁFICO

LEVANTAMIENTO TOPOGRÁFICO DE PREDIO

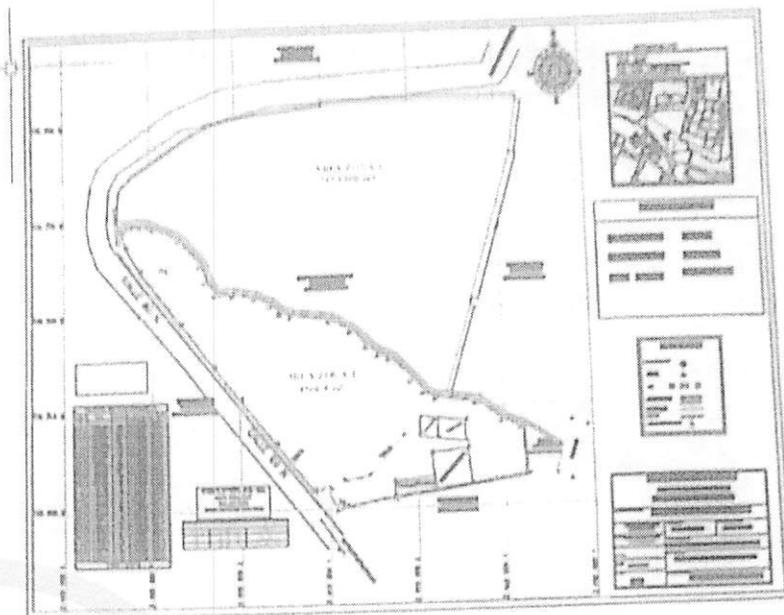
6.3.1 PLANO TOPOGRAFICO

Para la elaboración del plano se generó una nube de puntos, que es la posición verdadera que tienen todos y cada uno de los puntos tomados en campo, a partir del archivo de texto obtenido en el procesamiento de coordenadas. Estos datos se clasifican de acuerdo con la descripción de los puntos en un procesador de texto o una hoja de cálculo y se carga en un programa de dibujo, la información es girada por las siguientes coordenadas.

Con los puntos digitalizados, se procede a la interpretación de las carteras de campo, uniendo mediante líneas y/o convenciones los puntos de acuerdo a los esquemas dibujados en las carteras. Este procedimiento se realiza hasta unir de forma consistente todos los puntos.

Los planos se realizaron a la escala 1:400 para la observación precisa y sin distorsión de los detalles levantados. La información se guarda en medio magnético, lista para ser impresa a color y con las dimensiones adecuadas. El resultado es planos predefinitivos, los cuales pasan a un control interno para su verificación. Una vez hecho el control de calidad se generó un plano definitivo para la presentación definitiva de la información.

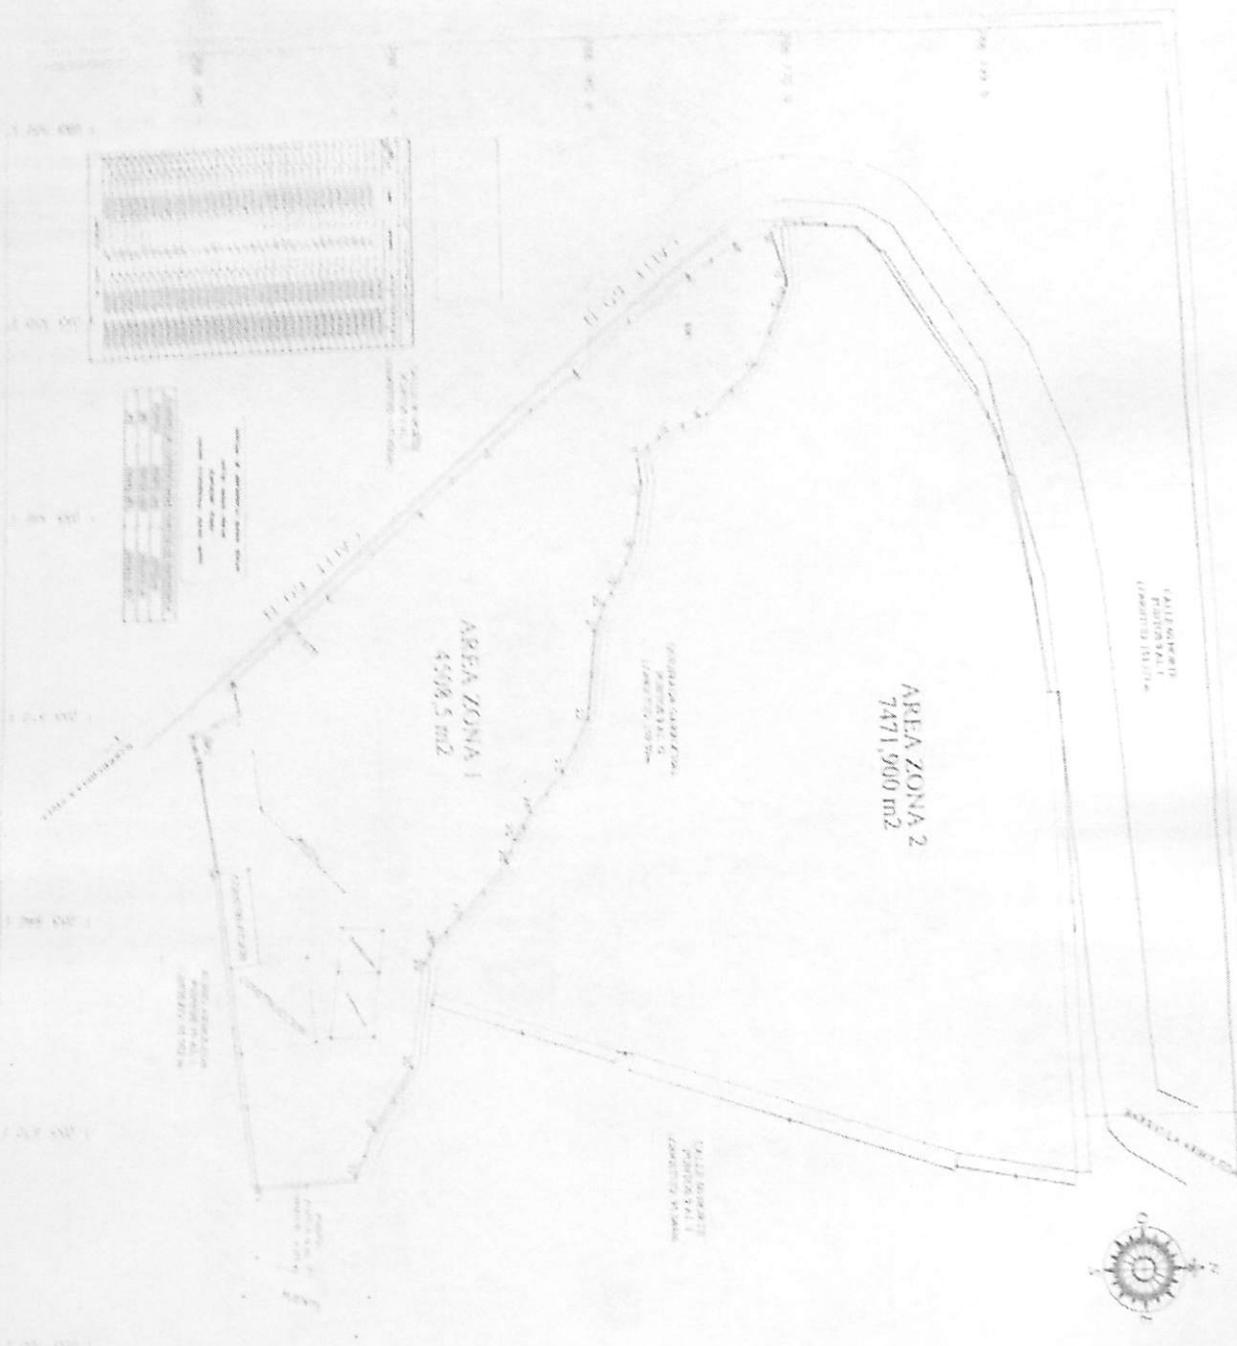
AREA ZONA 2
7471.900 m2

AREA ZONA 1
4558.5 m2

AREA ZONA 1 =	4558.5 m2
AREA ZONA 2 =	7471.900 m2
AREA TOTAL =	11030.400 m2
