**PERITAJE PROCESO 2021-00750-00**

**Ref: REINVIDICATORIO**  
**Dte: JHOAN SANTIAGO MEDINA y otros**  
**Dda: LEIDY YOHANA ROSAS ZUÑIGA**  
**Rdo: 190014189003-2021-00750-00**

**INSPECCION AL VEHICULO AUTOMOTOR**

**IDENTIFICACION DEL VEHICULO DE PLACA WDD-627 OBJETO DE ESTUDIO**

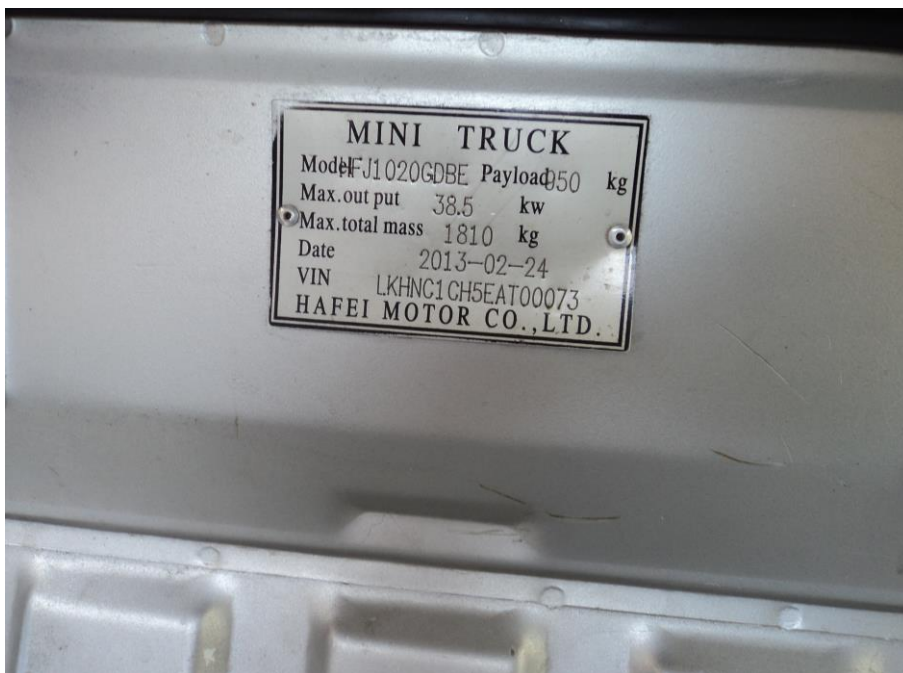
**Nº 1.- Plaqueta que identifica la marca, el modelo, fabricación, V.I.N,etc.**

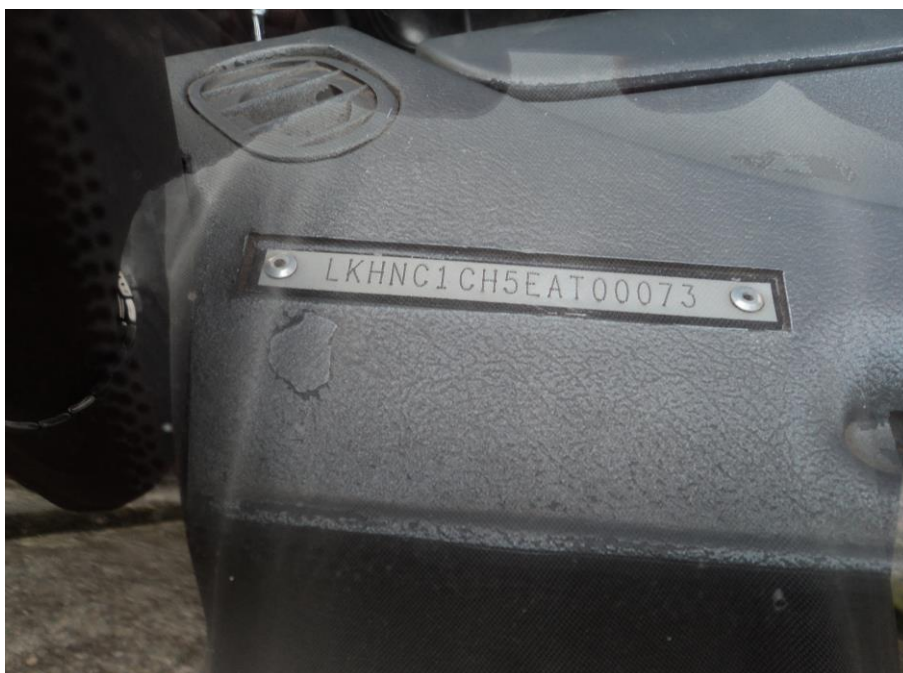
**Nº 2.- V.I.N, numeración en bajo relieve LKHNC1CH5EAT00073.**

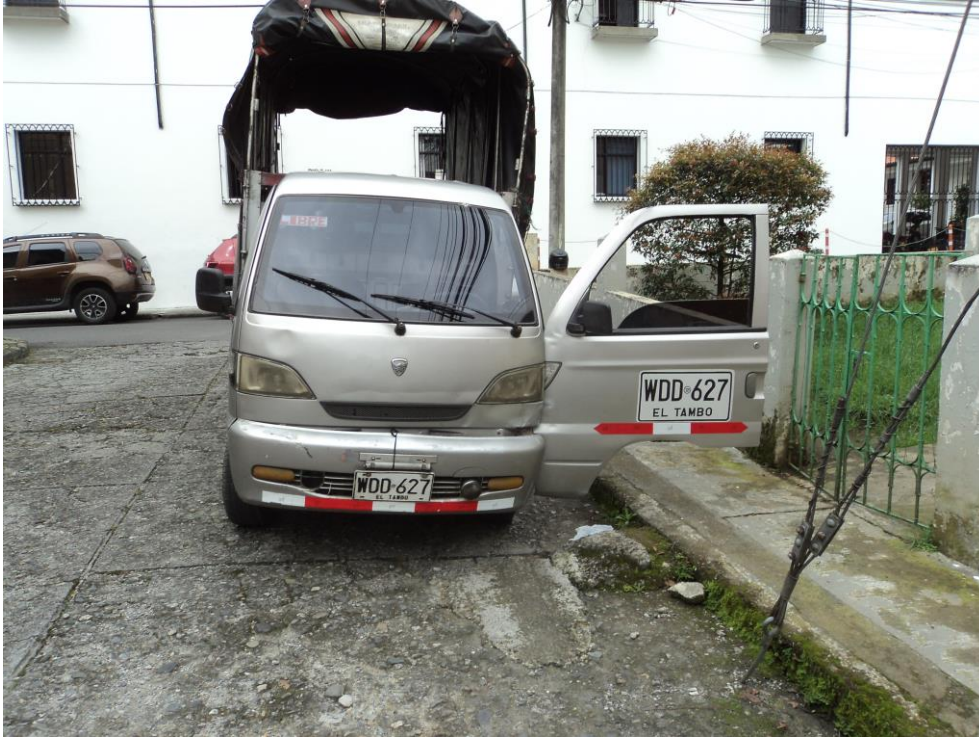
**Nº 3.- Frente del vehículo de placa WDD-627. Lugar de matrícula EL TAMBO.**

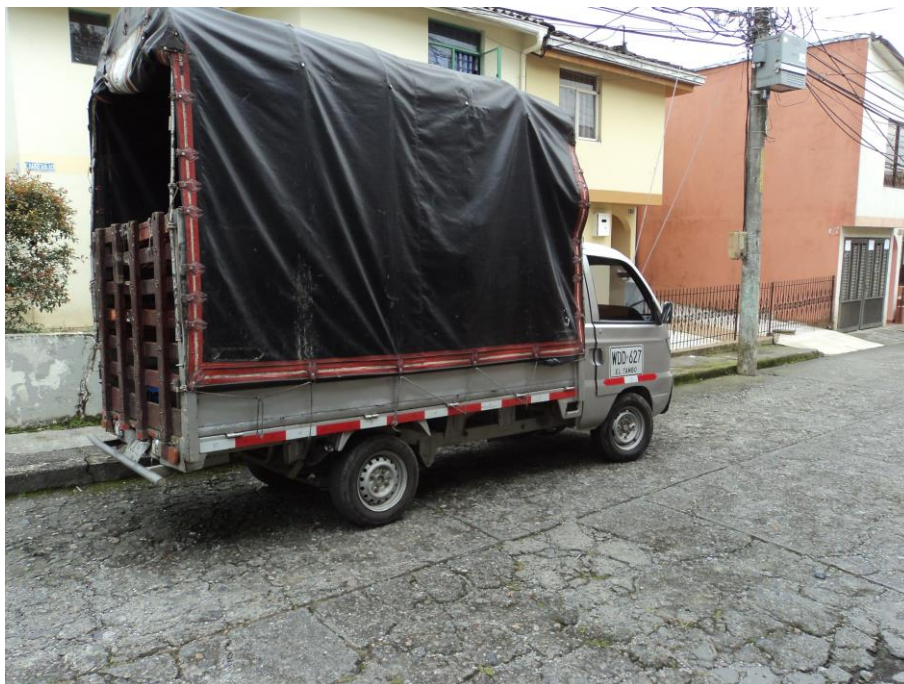
**Nº4.- Costado derecho de la camioneta de placa WDD-627**

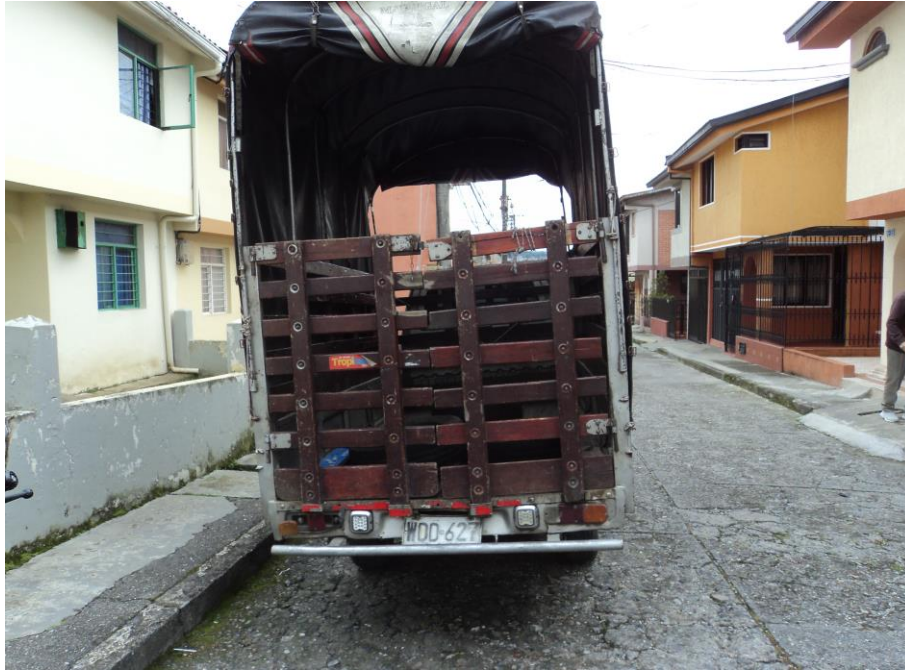
**N° 5.- Parte trasera de la camioneta.**

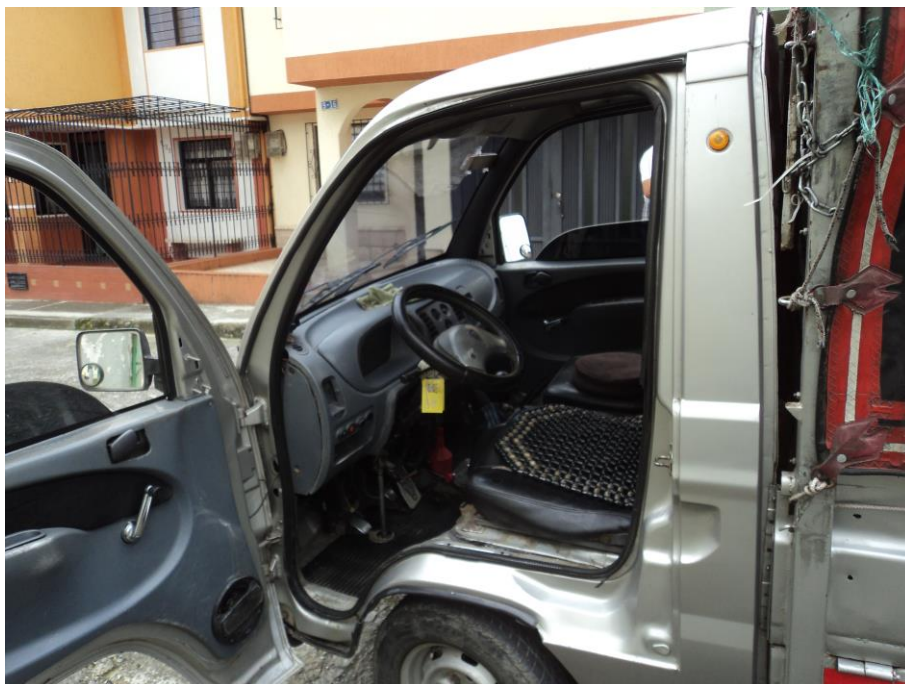
**N° 6.- Interior de la cabina del vehículo, costado izquierdo.**

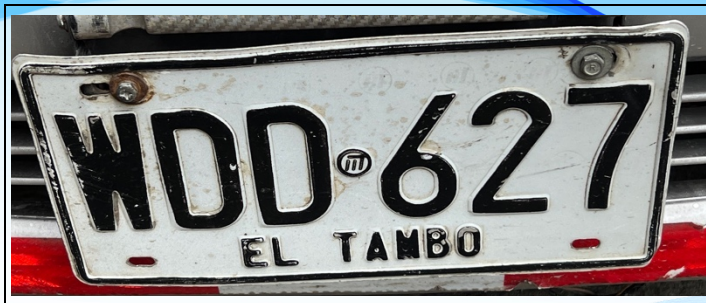
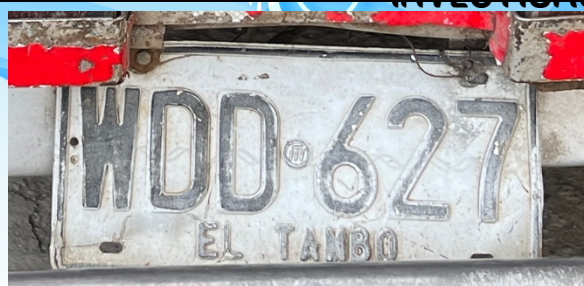
## 11. OBSERVACION Y REVISION DE LA PLACA DE MATRICULA DEL AUTOMOTOR

Una vez observado el vehículo motivo de revisión, éste tiene la placa de identificación **WDD-627**. posterior, la cual corresponden a la diferenciación de las demás de su clase y tipo, posee el aluminio, la cinta reflectiva, troquelados, cortes y demás, para que cumpla con la ficha técnica MT- 001, del ministerio de transporte: Conjunto en buen estado. Es de anotar que la placa anterior presenta desprendimiento.

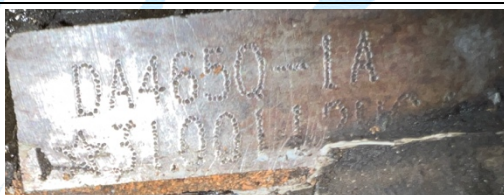
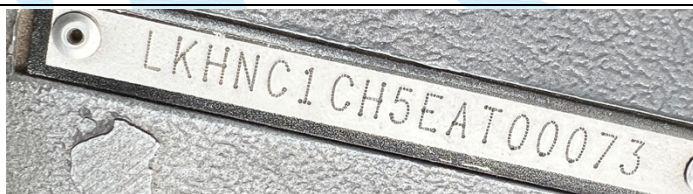
- **Conclusión de originalidad:** guarismos de motor y chasis. Se limpia la superficie y se aporta la fijación fotográfica y la impronta. Los guarismos del motor DA465Q1A3100112HC, buen estado de conservación y los guarismos del chasis LKHNC1CH5EAT00073, al igual que la superficie circundante y contentiva donde se encuentran estampados están en buen estado. Numero de serie LKHNC1CH5EAT00073, buen estado ***“números que se encuentran en su estado original”***.

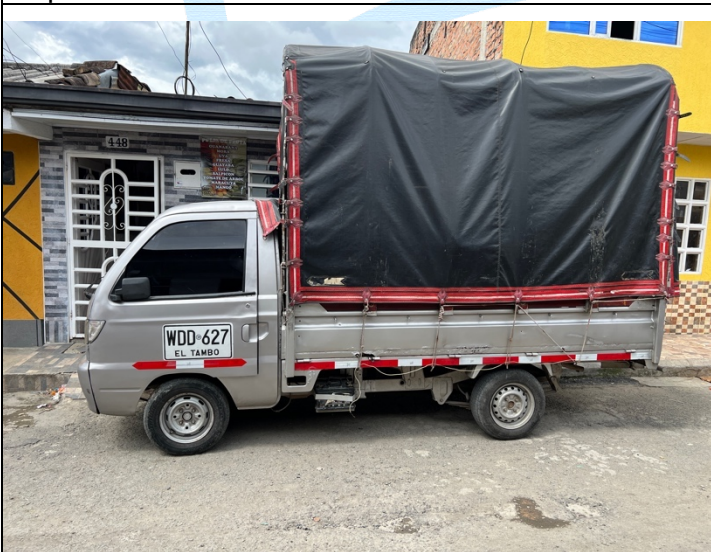
vehículo el cual evidencia un buen estado de la pintura, de igual forma se evidencia oxidación y deterioro en lamina carrocería.

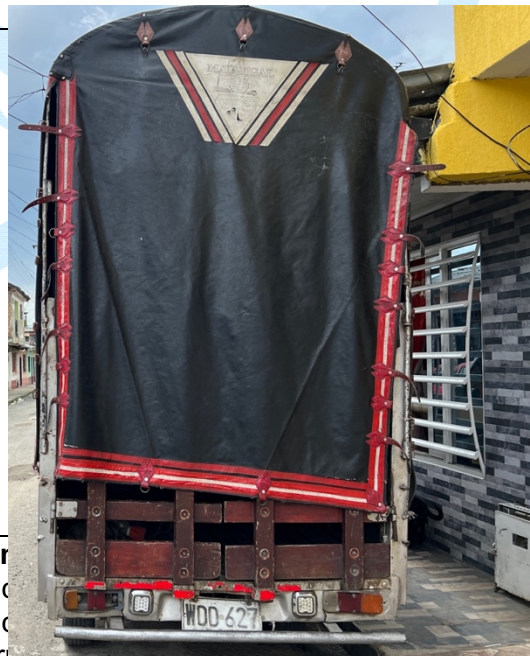
Imagen evidenciaría el estado actual del vehículo, evidenciando la presencia de oxidación, seras, y deformación en la carrocería.

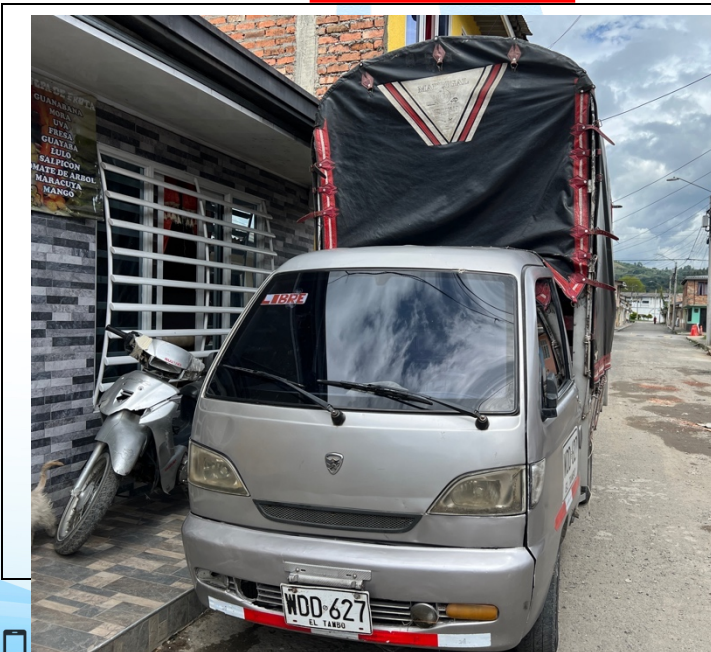
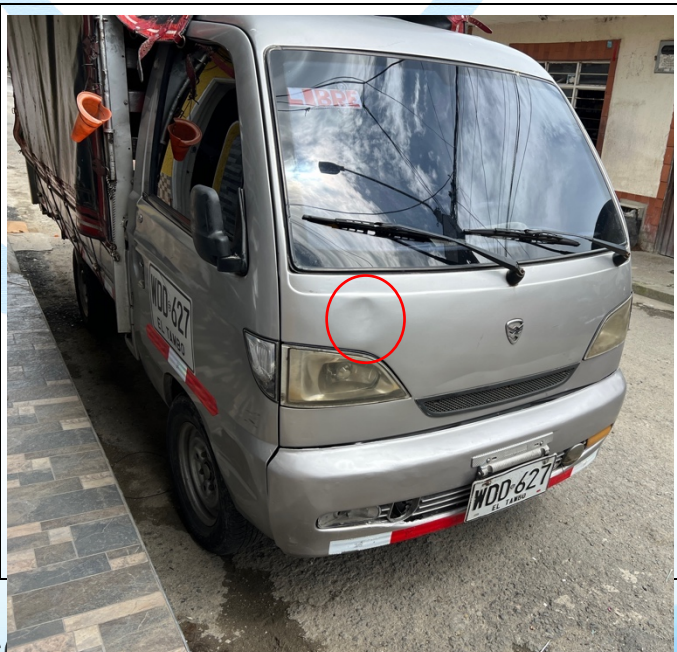
Imagen N° 3: se evidencia parte anterior izquierda, el cual evidencia que se han realizado mejoramiento de lamina y pintura, evidencia un buen estado de conservación.

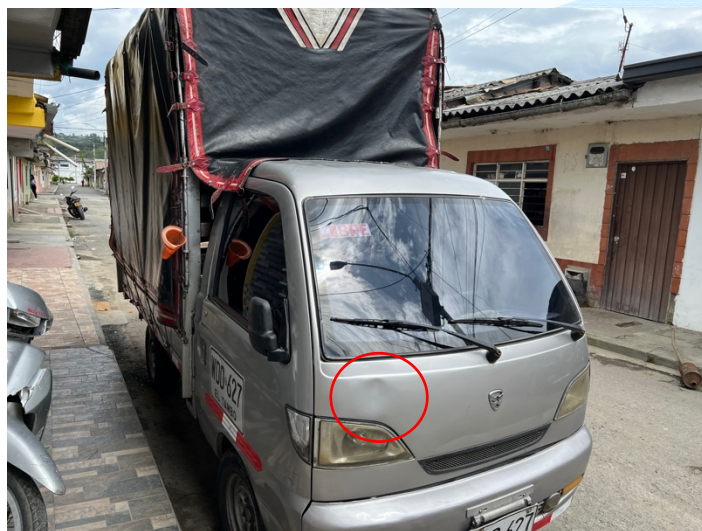
Imagen N° 4: se aprecia parte anterior derecha, evidencia buen estado de la pintura, se aprecia una pequeña deformación en lamina superior costado derecho del vehículo.

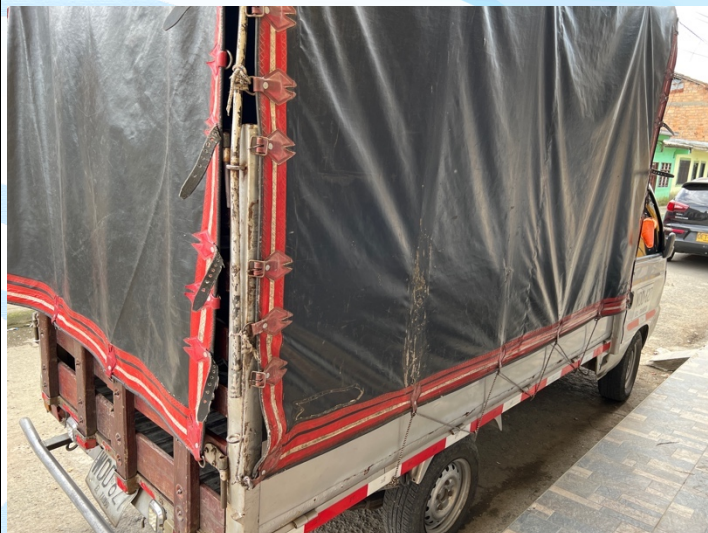
Imagen N° 5: se aprecia parte lateral derecha, el cual evidencia un buen estado de la latonería y pintura.

Imagen N° 6: se aprecia parte lateral derecha, evidencia un buen estado de los componentes, de igual forma se alcanza a evidenciar, presencia de oxidación en algunos sectores de la carrocería

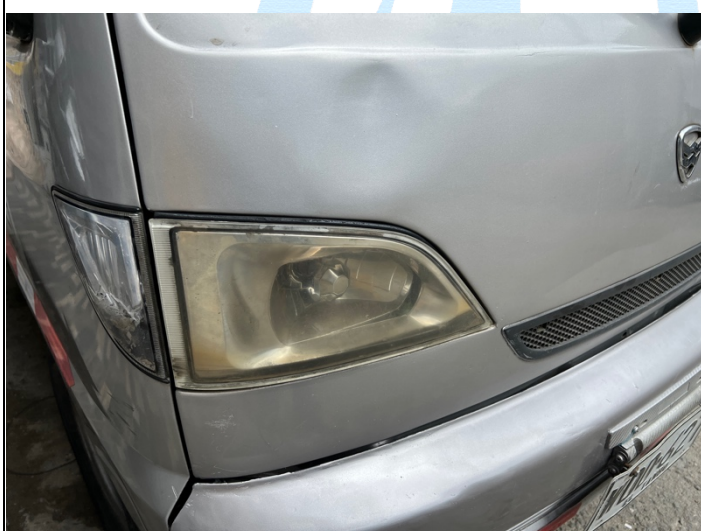
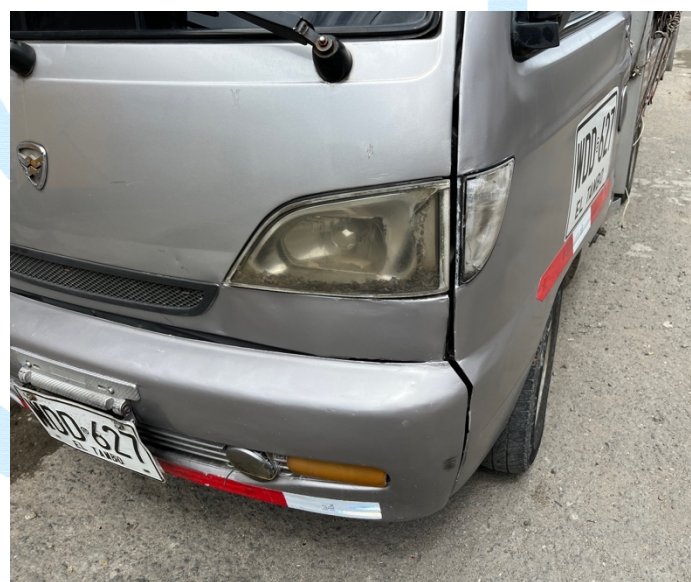
Imagen N° 7: se ubica parte lateral derecha donde se ubica el conjunto lumínico el cual evidencia un regular estado de conservación.

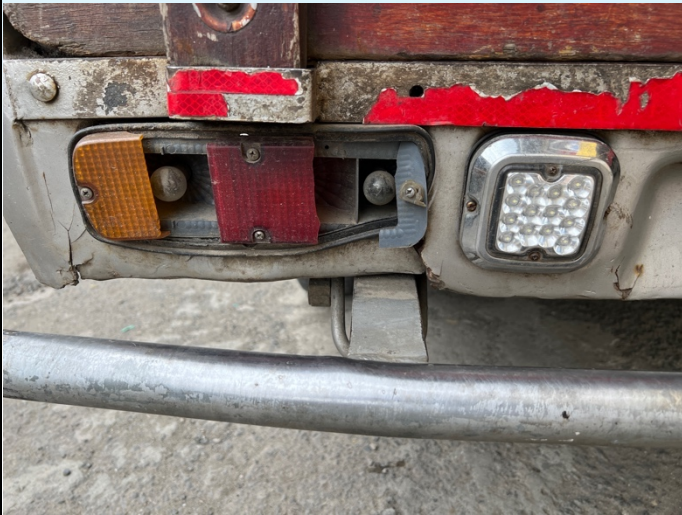
**Imagen Nº 9:** se aprecia parte posterior donde se evidencia conjunto del stop, en mal estado de conservación mal estado de funcionamiento.

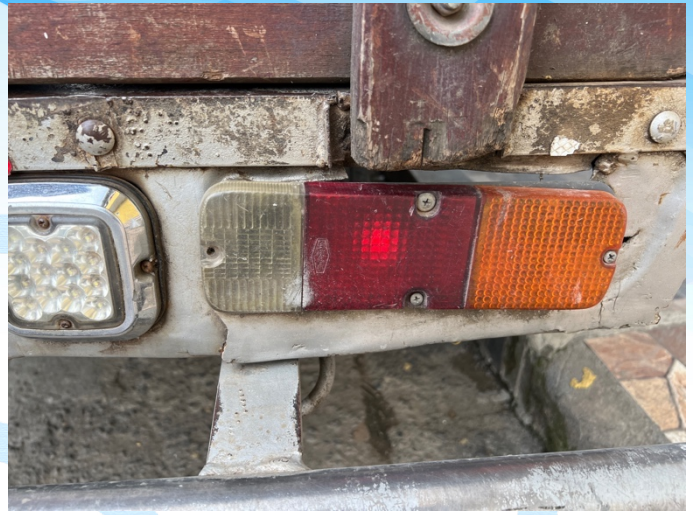
**Imagen Nº 10:** se evidencia parte posterior, se ubica el conjunto del stop, regular estado de conservación regular estado de funcionamiento.

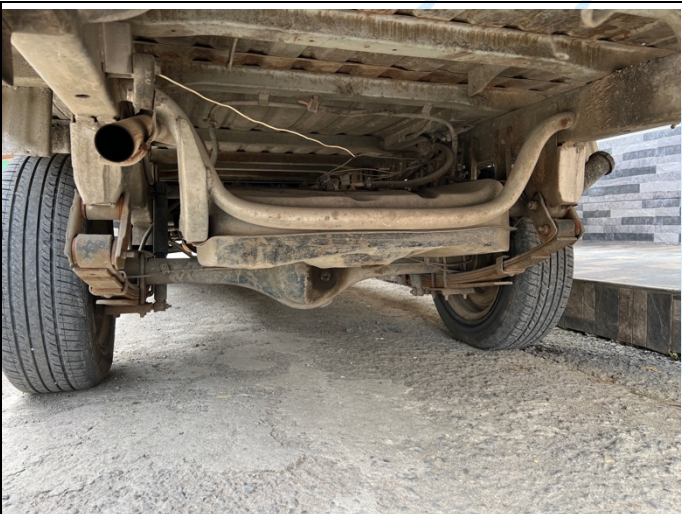
**Imagen Nº 11:** se evidencia parte inferior, donde se evidencia algunos componentes, de la seguridad activa, de igual forma se aprecia mucha oxidación en la mayoría de componentes inferiores

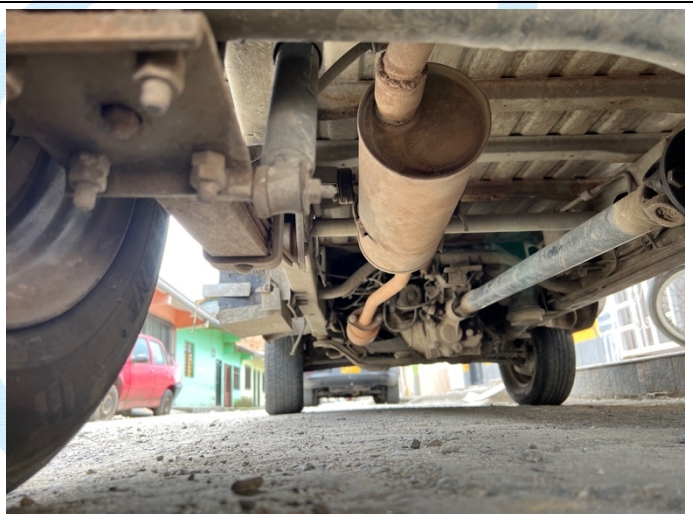
**Imagen Nº 12:** se evidencia parte inferior, donde se aprecia la salida del tubo de escape, elemento el cual evidencia un buen estado de conservación y buen estado de funcionamiento, evidencia que este elemento ha sido remplazado.

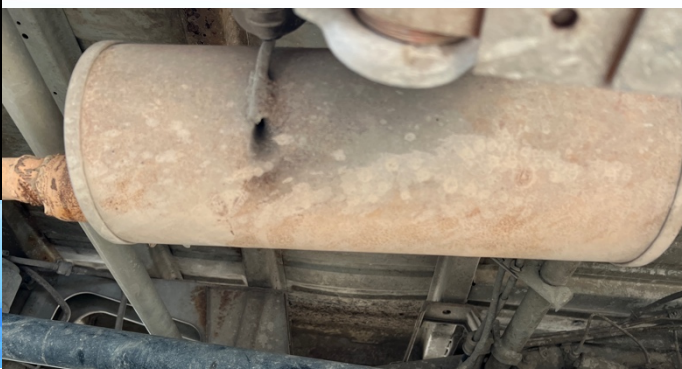
**Imagen N° 13:** se evidencia parte inferior, donde se ubica la pipeta del tudo de escape, elemento que se evidencia ha sido remplazado, elemento que en la actualidad cuenta con un buen funcionamiento.

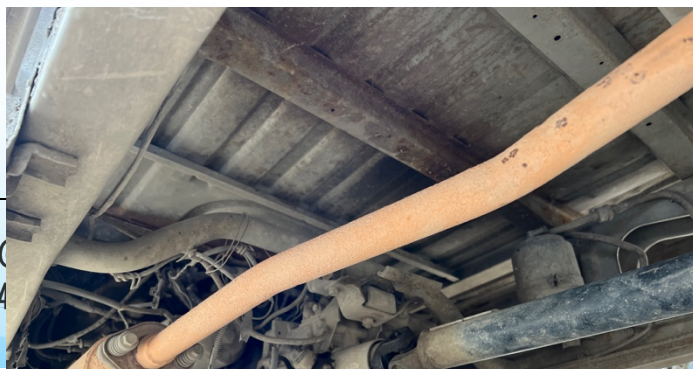
**Imagen N° 14:** se evidencia parte inferior donde se alcanza a evidenciar algunos componentes mecánicos del vehículo, evidencia algunos de ellos oxidación y otros algunas fugas mínimas de aceite.

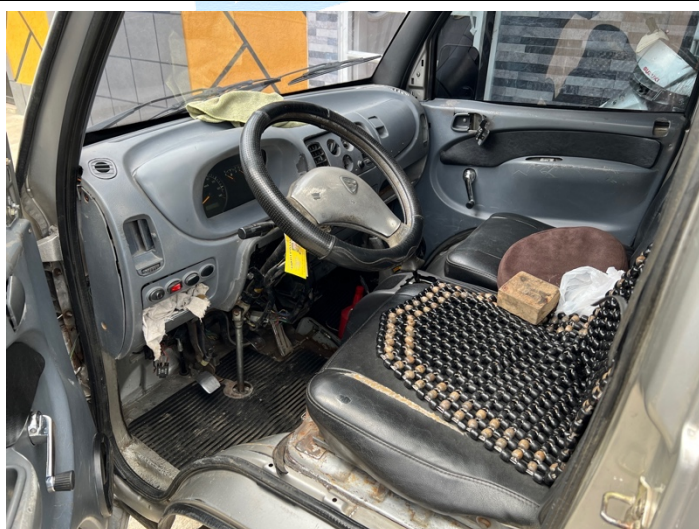
**Imagen N° 15:** se evidencia parte interna del vehículo, habitáculo del conductor, evidencia un regular estado de conservación, cabina a la cual se le han colocado algunos componentes mejorando la estética del vehículo.

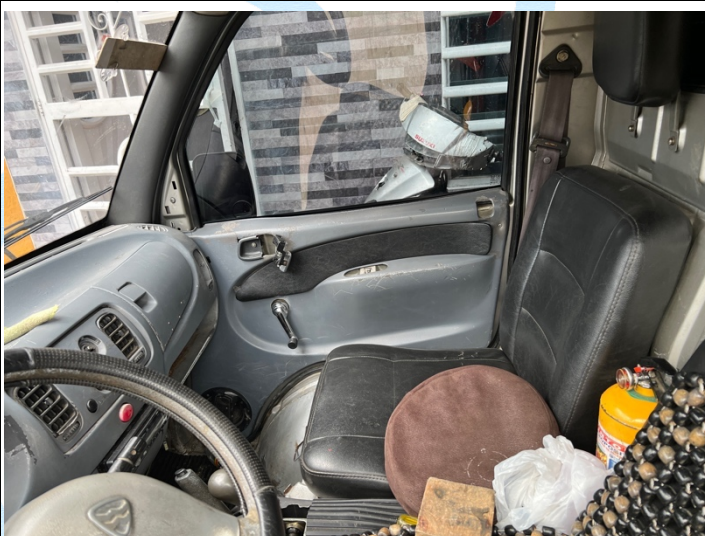
**Imagen N° 16:** se evidencia parte interna habitáculo del conductor, se aprecia que la han colocado la cartera de la puerta derecha, conjuntos en regular estado de conservación.

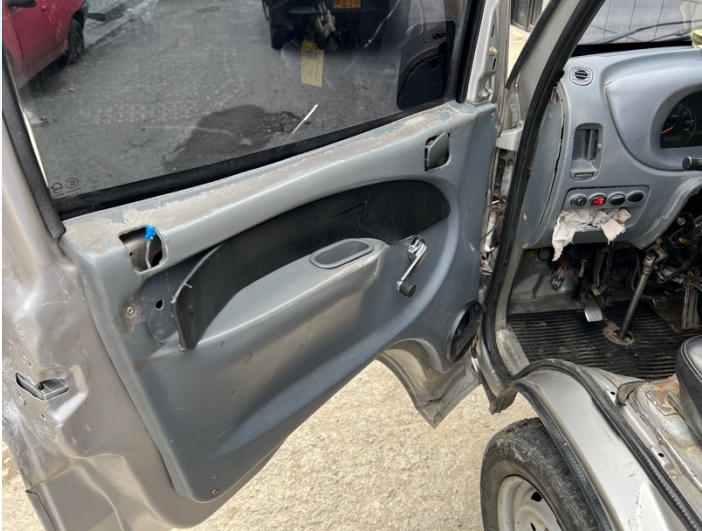
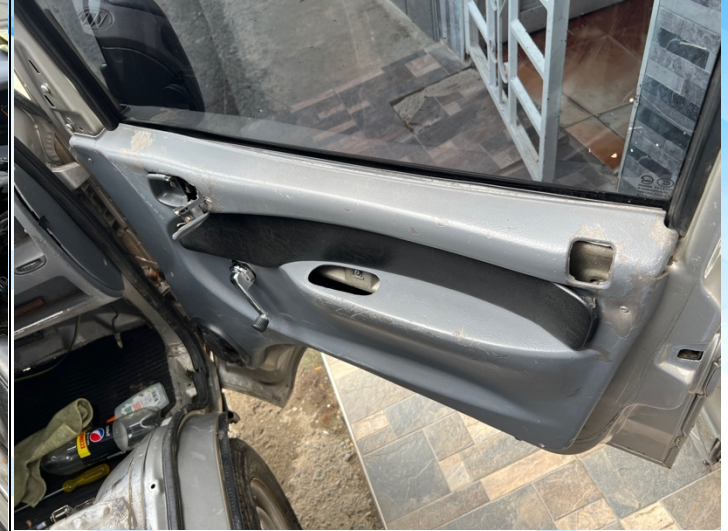
**Imagen N° 17 y 18:** se observa parte interna del habitáculo del conductor, donde se aprecia que se le colocaron al vehículo las dos carteras de las puerta del vehículo, componentes que por su desgaste no se han colocado nuevas, y presentan un regular estado de conservación.

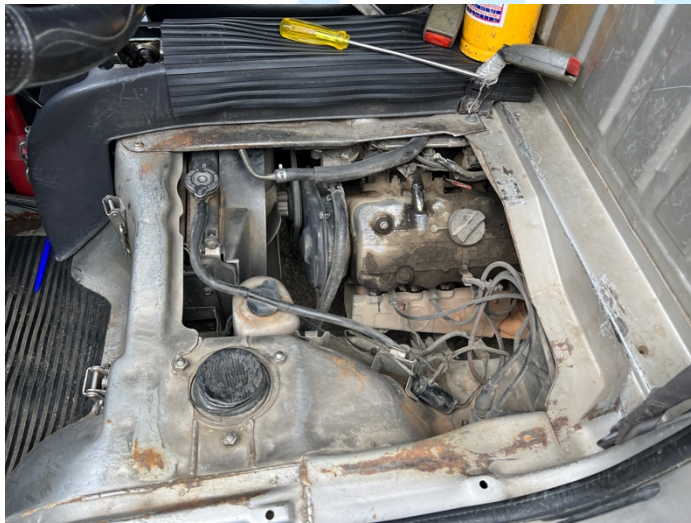
**Imagen N° 19:** se evidencia parte interna del motor, en este se encuentra un regular estado de conservación, se evidencia presencia de silicona, no original del motor, lo que indica que dicho motor se han realizado arreglos.

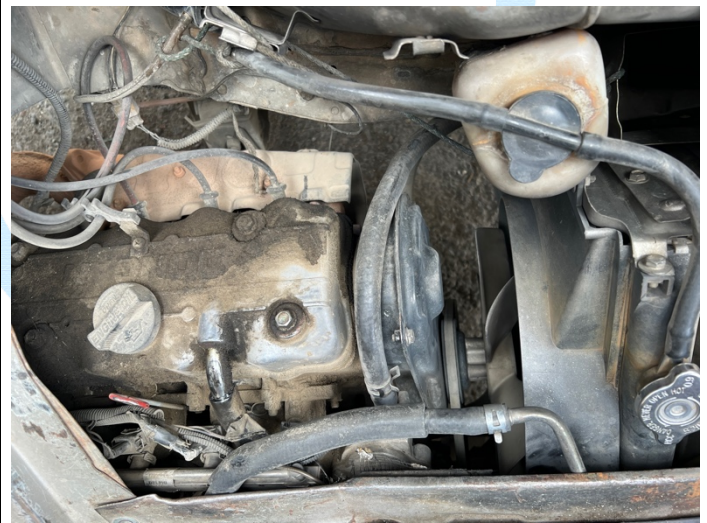
**Imagen N° 20:** se evidencias conjunto del motor, regular estado de conservación, evidencia presencia de silicona en la culata y otros componentes no original del motor, indicando que dicho componentes de le han realizado arreglos.

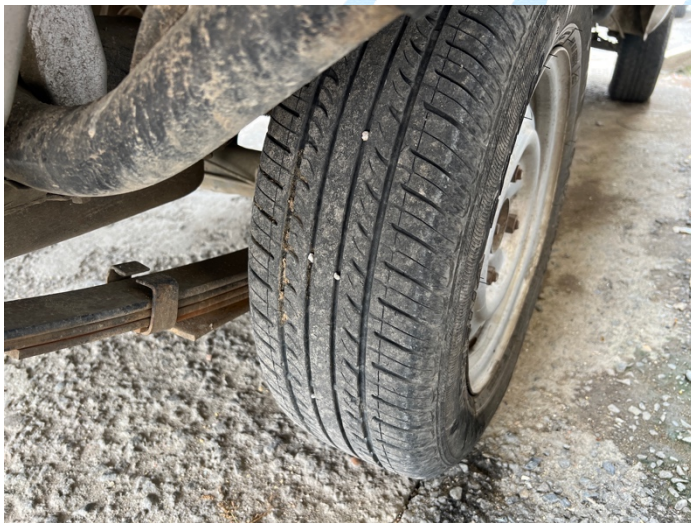
**Imagen N° 22 y 23:** se evidencia parte inferior, donde se aprecia neumático anterior y posterior derecho, donde el posterior derecho se encuentra nuevo y el anterior derecho si evidencia un desgaste, conjunto de rodamientos que se evidencia hace poco tiempo han sido colocados.

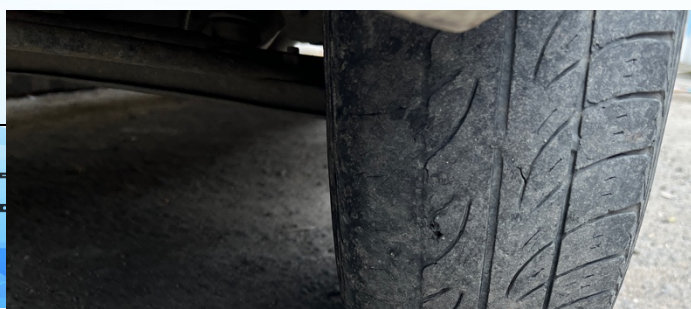
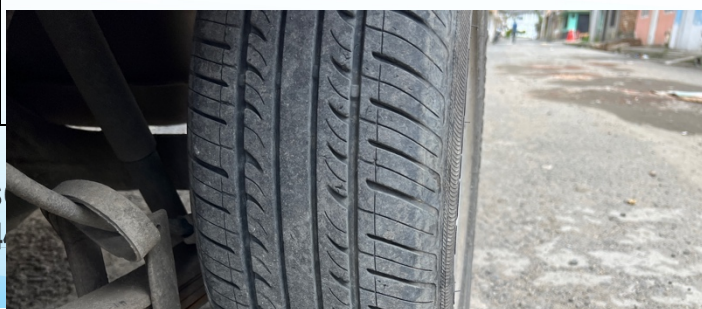
**Imagen N° 24**, se aprecia neumático anterior izquierdo, el cual evidencia un regular estado de conservación, de la misma forma se evidencia que el carro esta presentado fallas en el camber negativo, pues se evidencia un desgaste en la parte interna del neumático.

**Imagen N° 25**, se evidencia neumático posterior izquierdo, evidencia un buen estado de conservación y funcionamiento, conjunto que evidencia hace poco fue cambiado.

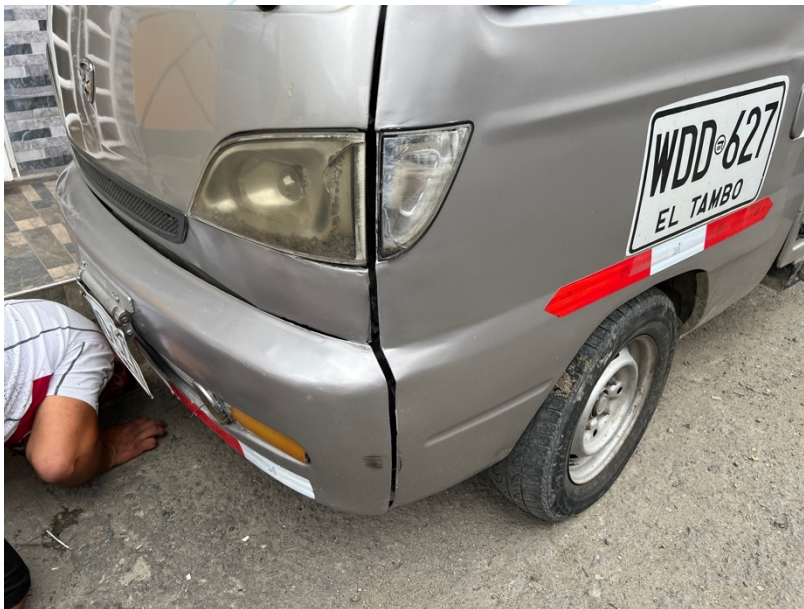
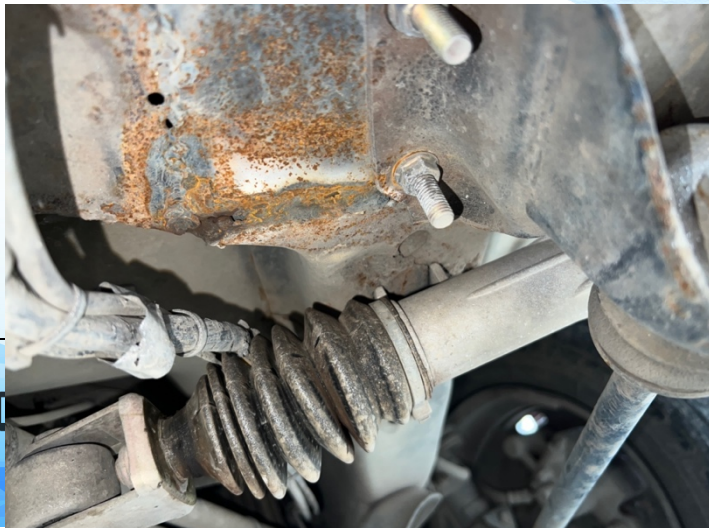
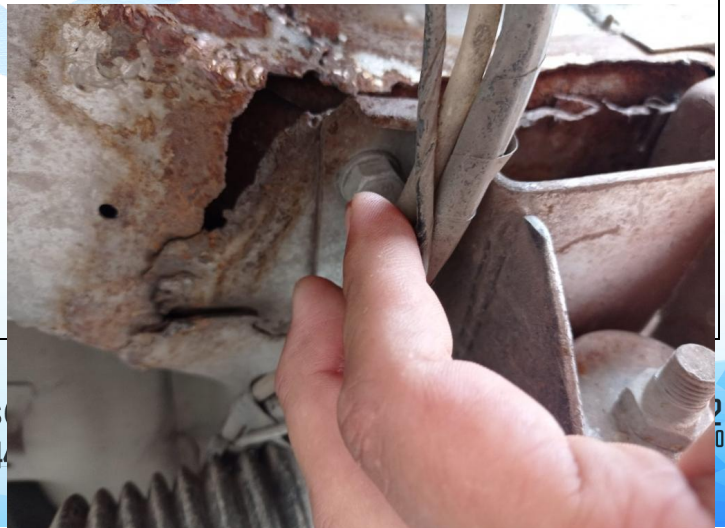
**Imagen N° 26, 27,28:** se evidencia primero la cabina del vehiculo, el cual se evidencia mejoras en latoreria y pintura, seguidamente de evidencia arreglos en elementos de la carrocería donde se soporta algunos componentes.

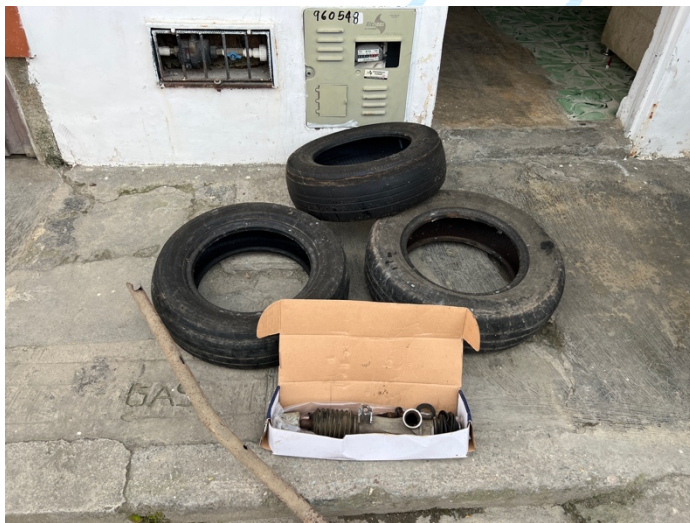
**Imagen N° 01:** en la misma labor de campo se encuentran primero tres neumáticos que por su numeración corresponden al rin del vehículo objeto de experticia, de la misma forma se encuentra componentes de dirección hidráulica, que corresponde con la misma línea del vehículo, componente que es verificado internamente en el vehículo y efectivamente ha sido cambiado

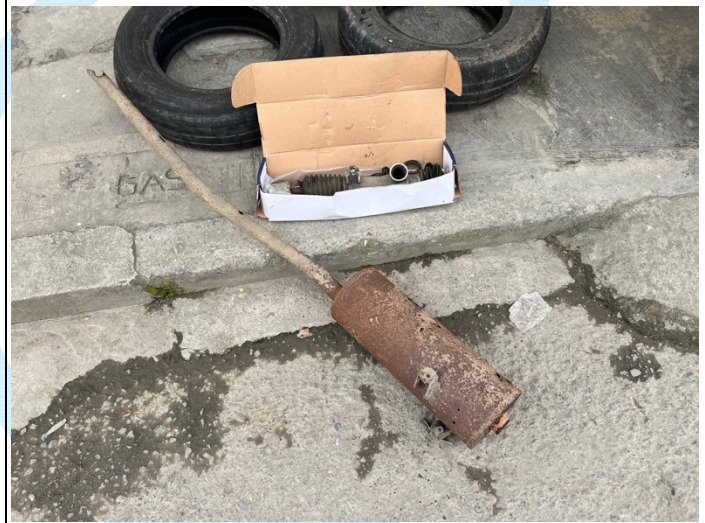
**Imagen N° 02:** se evidencia componente de tubo de escape, elemento que según evidencia técnica entregada, corresponde al vehículo objeto de experticia, de la misma forma se corrobora y dicho componente ha sido remplazado por otro componente nuevo en mejor estado.

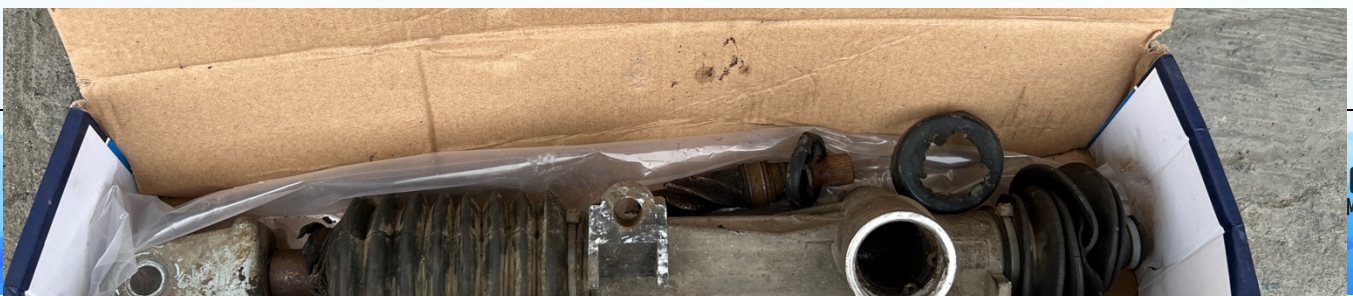
**Imagen N° 03:** se observa conjunto de dirección hidráulica, elemento que fue remplazado del vehículo objeto de experticia, elemento que según sus características corresponden al vehículo examinado

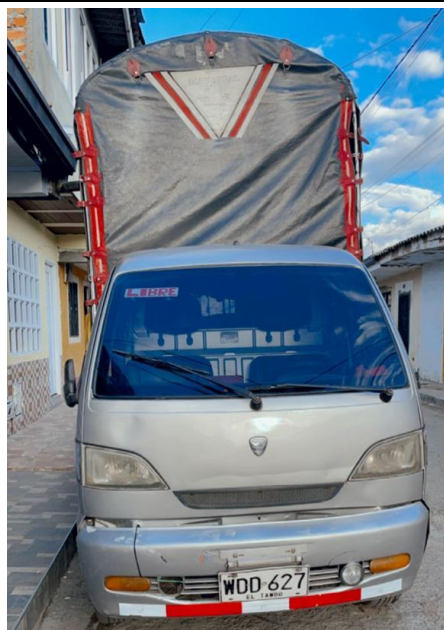
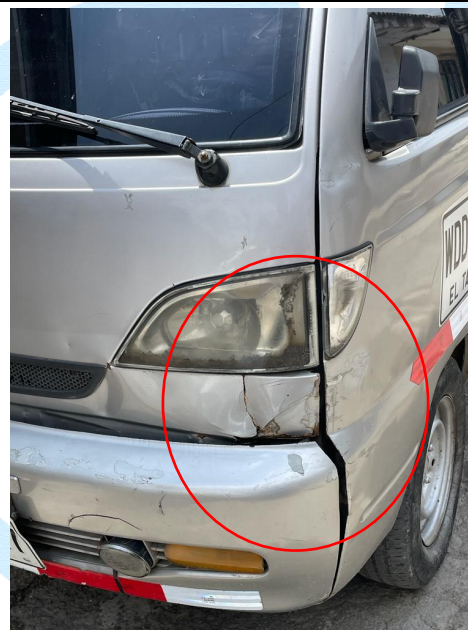
**Imagen N° 01:** se aprecia parte anterior, donde se evidencia regular estado de la pintura.

**Imagen N° 02:** se evidencia parte lateral izquierda, se evidencia daños en bómper anterior y lamina de la carrocería

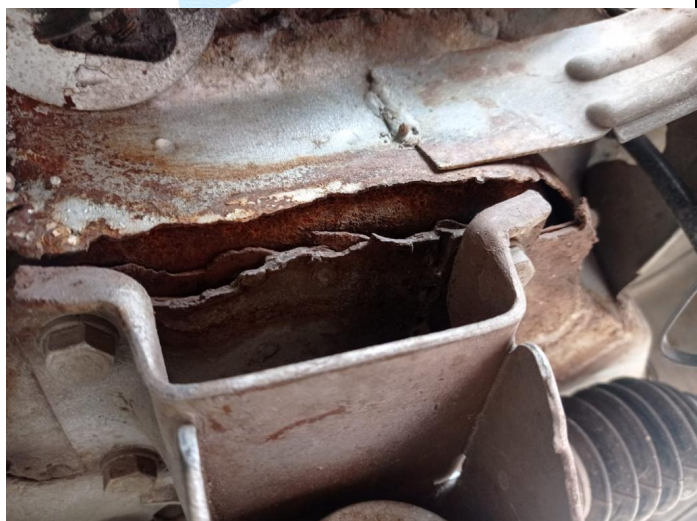
**Imagen N° 04:** se aprecia pipeta del tubo de escape, evidencia un mal estado de conservación y mal estado de funcionamiento.

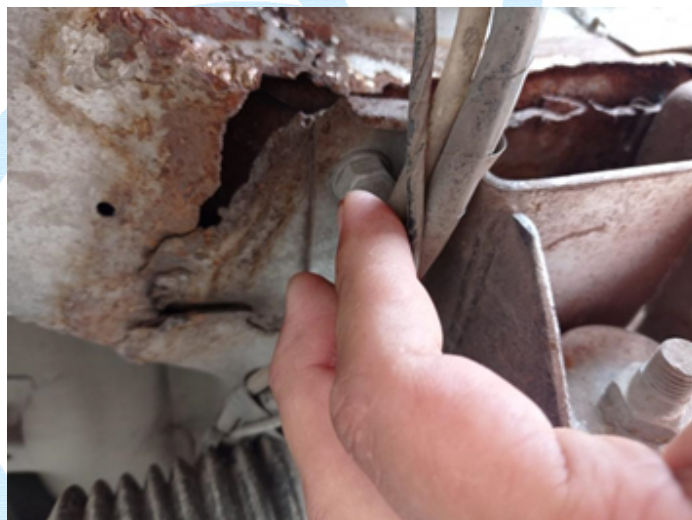
**Imagen N° 05:** se evidencia parte inferior donde se aprecia daños estructurales por la oxidación, sitio el cual compromete algunos elementos estructurales.

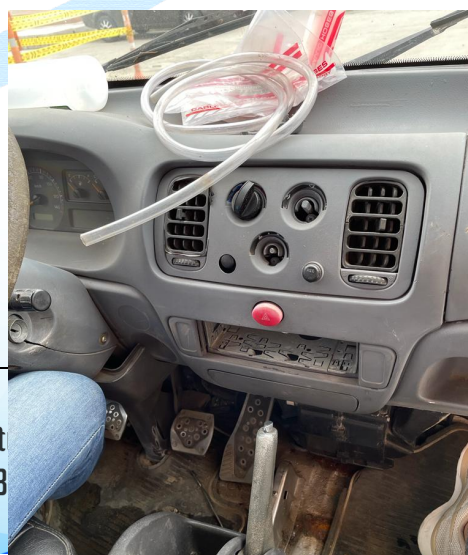
**Imagen N° 07:** se aprecia parte interna del habitáculo del conductor, donde se evidencia un regular estado de los componentes.

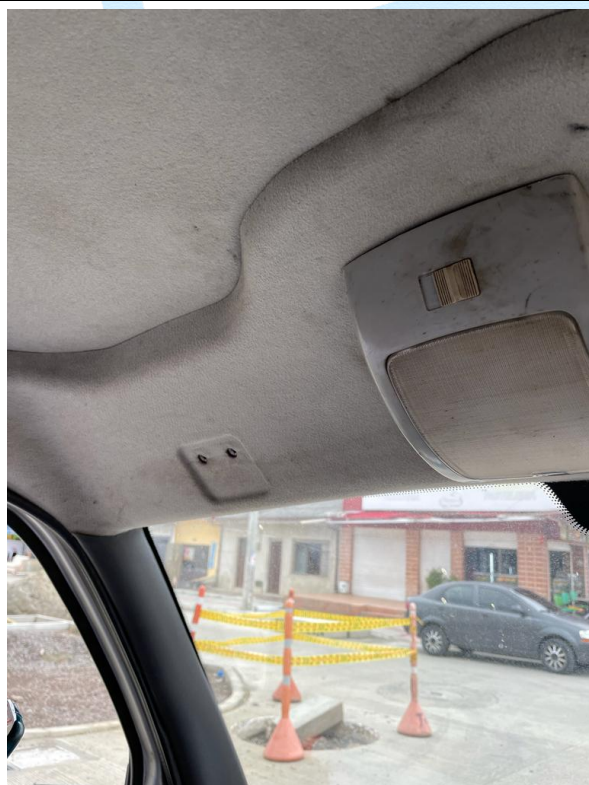
**Imagen N° 08:** se aprecia parte interna del habitáculo del conductor, donde se evidencia un regular estado de los elementos que la componen.

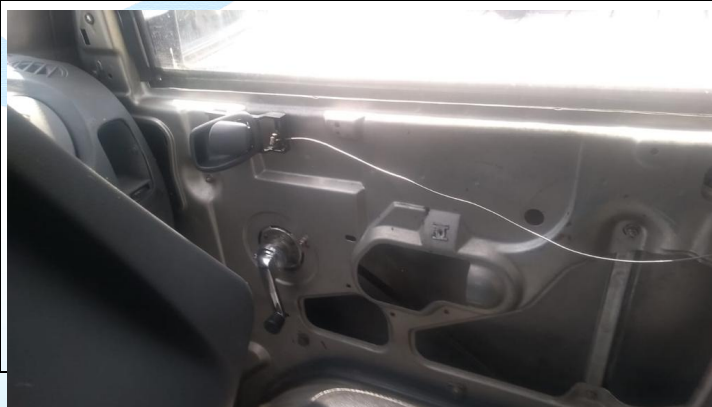
**Imagen N° 11:** se parecía puerta anterior izquierda, se aprecia que no tiene la cartera, y los sistemas de seguridad como lo es la chapa se encuentran en mal estado de funcionamiento.

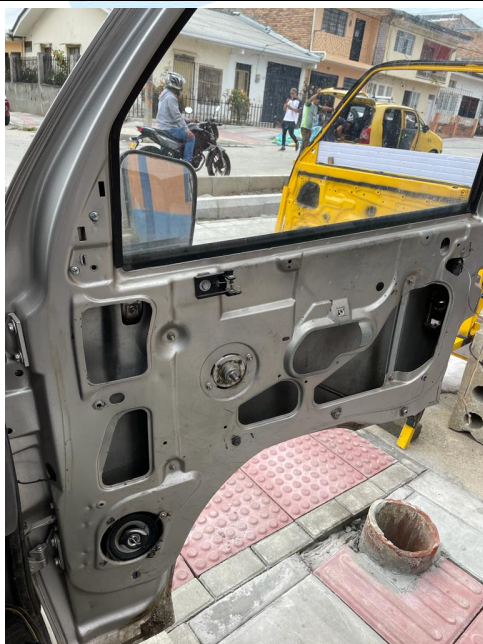
**Imagen N° 13:** se evidencia puerta derecha, no tiene la cartera, no cuenta con el sistema de seguridad de chapas.

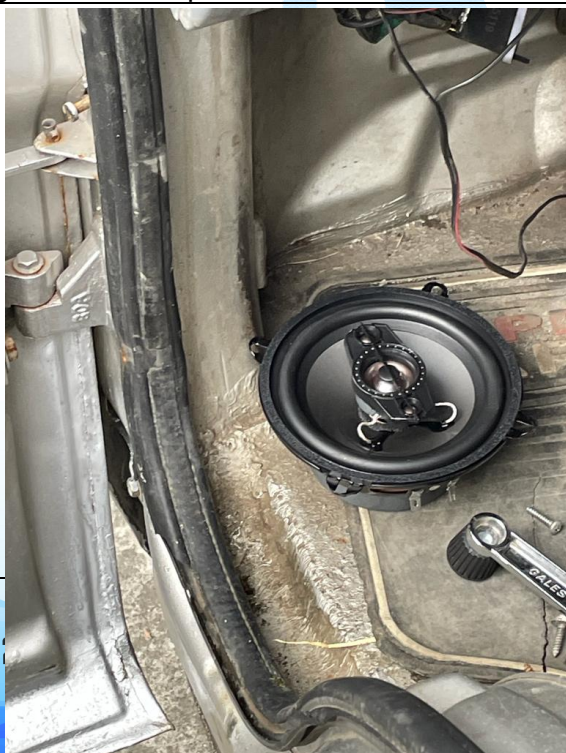
**Imagen N° 12:** se aprecia puerta anterior derecha, no presenta la cartera, mal estado de los sistemas de seguridad.

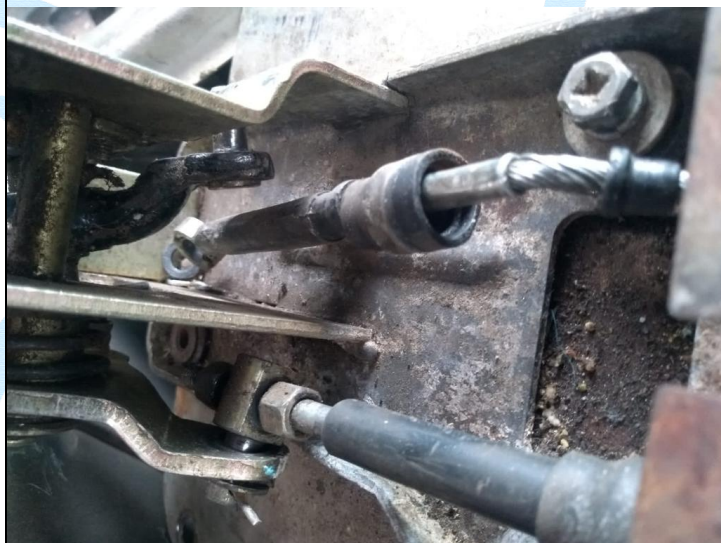
**Imagen N° 14:** se aprecia parte interna del habitáculo del conductor, componentes de cambios, el cual evidencia un mal estado de funcionamiento.

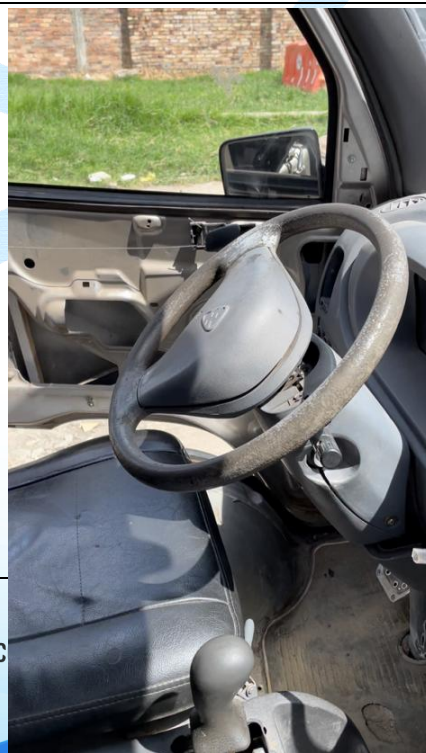
**Imagen N° 15, 16:** se aprecia que el vehículo para la fecha de entrega no portaba las careras y tampoco sondo, no contaba con los sistemas de seguridad de las puertas, como también el habitáculo del conductor se encontraba en regular estado.

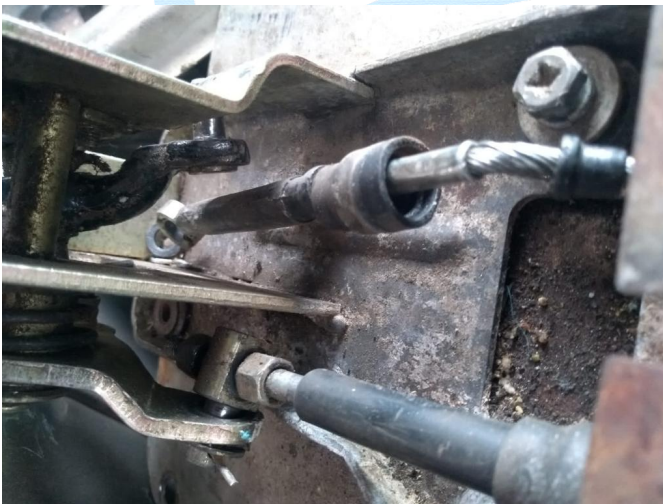
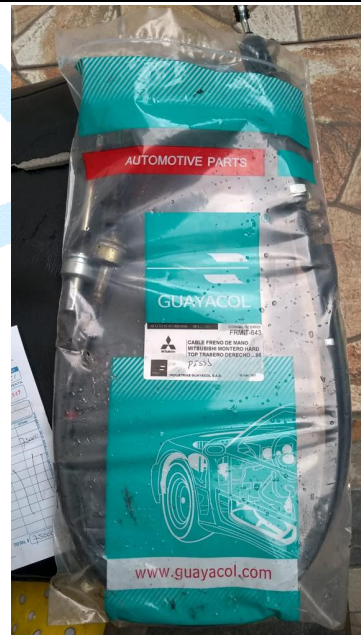
**Imagen N° 01:** imagen en la cual se aprecia daños en las guayas y componentes de la palanca de cambios.

**Imagen N° 02:** se evidencia las guayas nuevas que se colocaron al carro, guayas que examinado el vehículo en este momento cuenta con ellas.

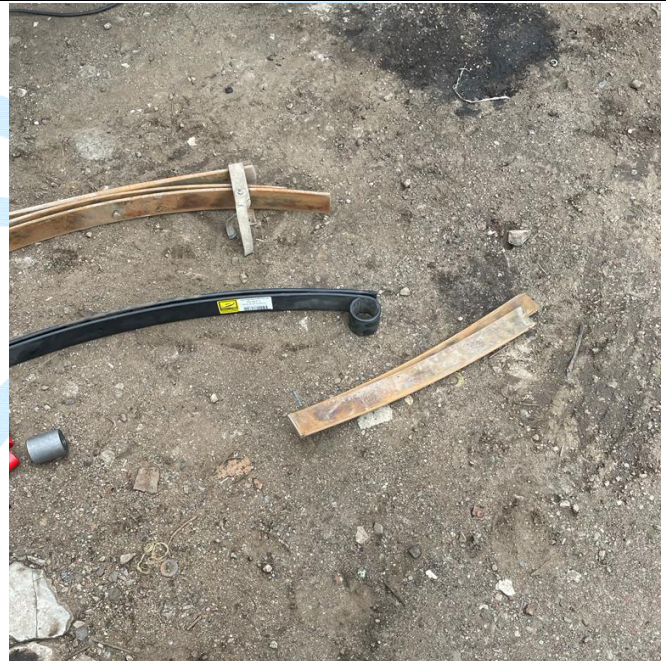
**Imagen N° 05:** se evidencia sistema de amortiguación tipo ballestas, que en este caso para este tipo de vehiculo le corresponde a la parte posterior, elementos que fueron cambiados, y al examinar el carro efectivamente los que tiene están nuevos.

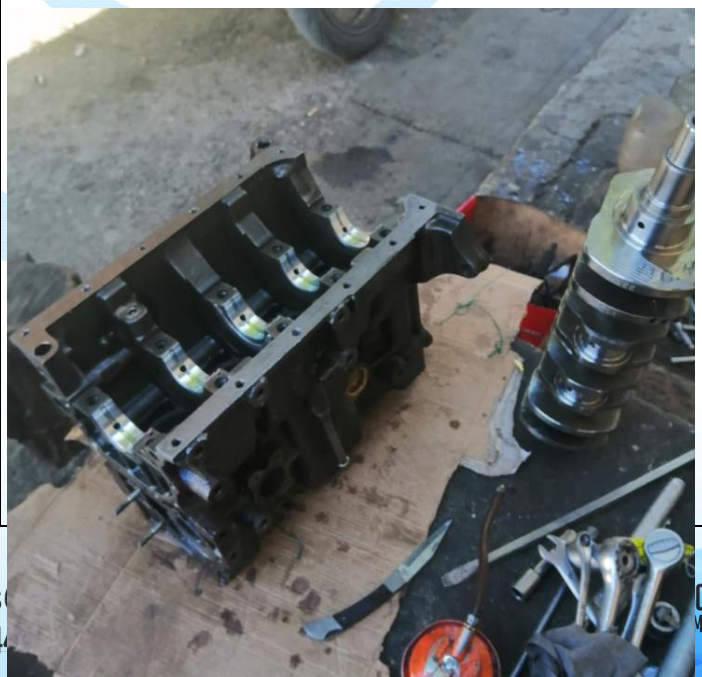
**Imagen N° 07:** seguidamente se encuentran fotos que fueron allegadas por la señora LEIDY YOHANA ROSAS ZUÑIGA, en la que muestran que el vehículo objeto de experticia se le realizo reparación al motor

**Imagen N° 08:** en esta imagen se aprecia la culata y el cigüeñal, el cual se encuentra en el taller para su respectiva reparación.
