**PERITAJE PROCESO 2021-00750-00**

**Ref: REINVIDICATORIO**  
**Dte: JHOAN SANTIAGO MEDINA y otros**  
**Dda: LEIDY YOHANA ROSAS ZUÑIGA**  
**Rdo: 190014189003-2021-00750-00**

**INSPECCION AL VEHICULO AUTOMOTOR**

**IDENTIFICACION DEL VEHICULO DE PLACA WDD-627 OBJETO DE ESTUDIO**

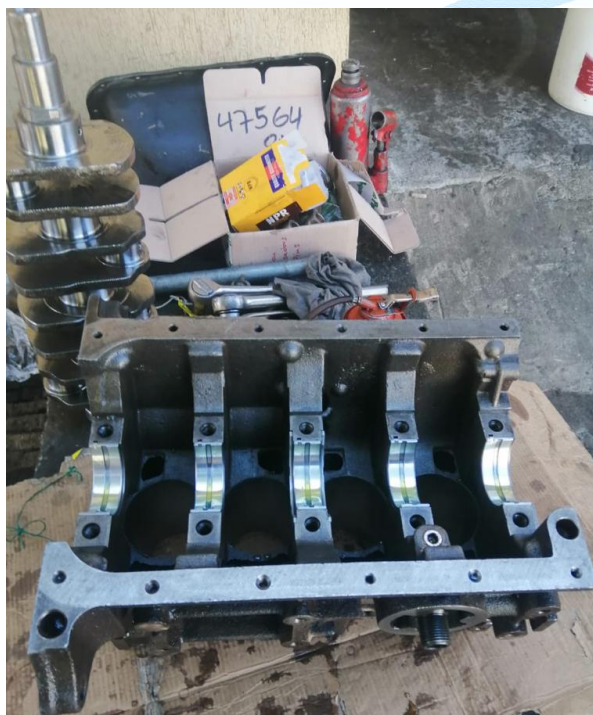
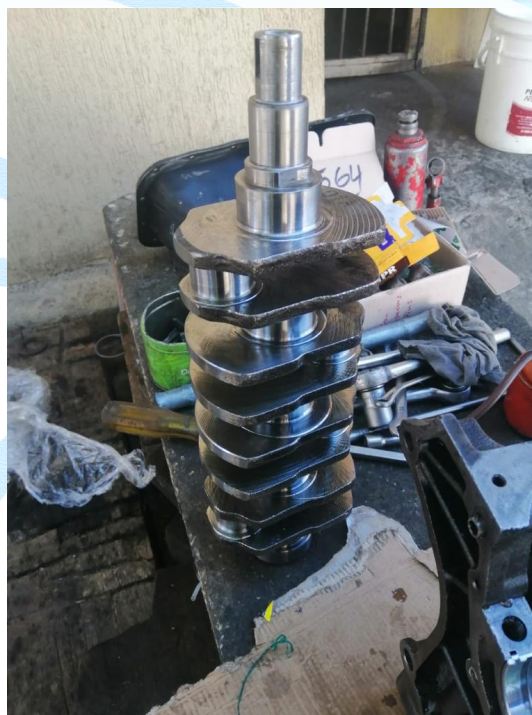
**Imagen N° 09:** se evidencia componentes del motor, donde se deposita el cigüeñal del motor, que según indica la señora LEIDY YOHANA ROSAS ZUÑIGA, fue reparado.

**Imagen N° 10:** en esta imagen se evidencia el cigüeñal presuntamente del vehículo objeto de experticia.

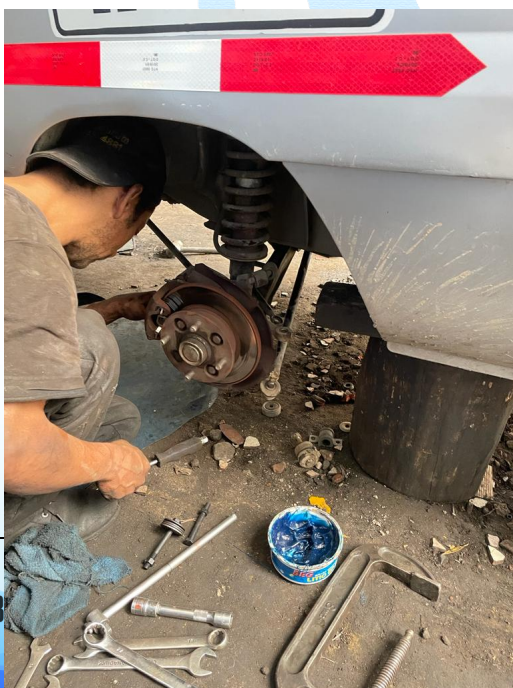
**Imagen N° 11:** en esta imagen se aprecia el vehículo objeto de experticia, donde la señora LEIDY YOHANA ROSAS ZUÑIGA, le esta realizando mantenimiento y cambio de pastillas de los frenos.

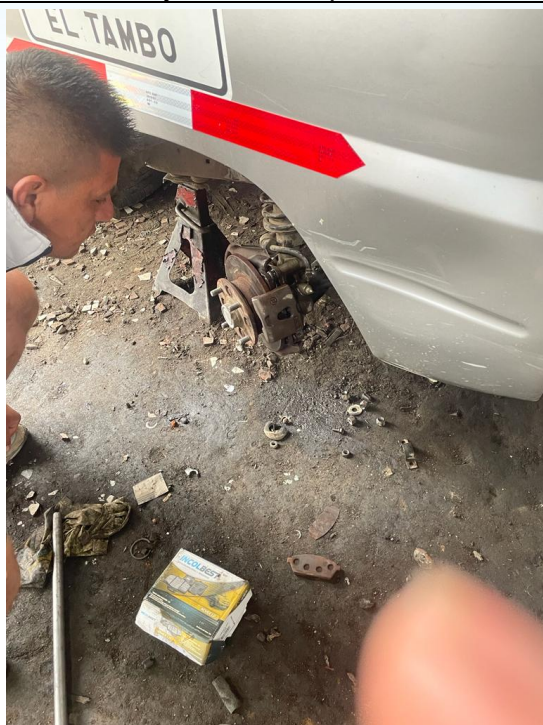
**Imagen N° 12:** en esta imagen se evidencia las pastillas sacadas del vehículo el cual evidencian un mal estado con un avanzado desgaste.

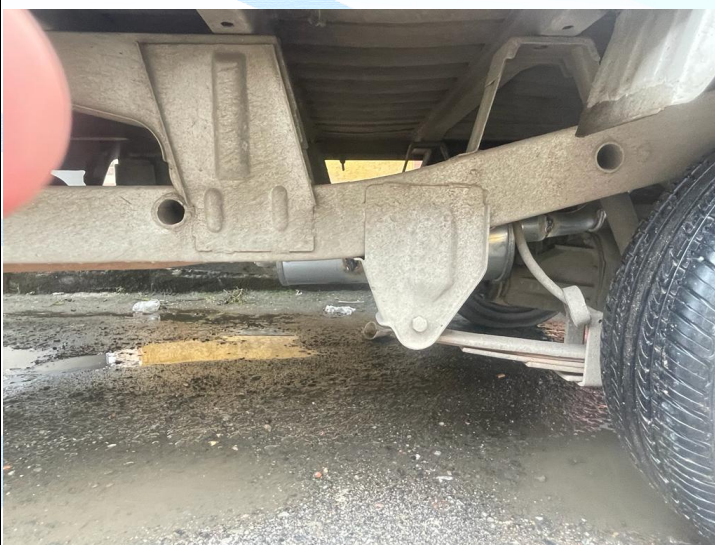
**Imagen N° 13:** se evidencia el carro objeto de experticia donde le están realizando mantenimientos a los componentes de seguridad activa como lo es los frenos.

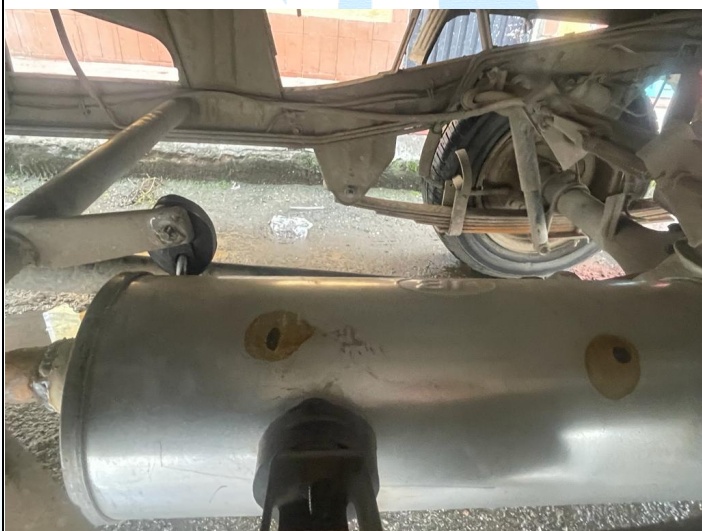
**Imagen N° 14:** se evidencia que la vehículo objeto de experticia se le ha realizado cambio de tubo de escape.
