PROCESO: ACCIÓN REIVINDICATORIA O DE DOMINIO  
Demandante: INVERSIONES ZULUAGA RESTREPO S.A.S.  
Demandado: SAID FERNANDO ZULUAGA ZULUAGA  
Radicado: 05 206 40 89001 **2021 00034 00**

**Asunto: Informe sobre predio ubicado en el área rural del municipio de Concepción, Antioquia.**

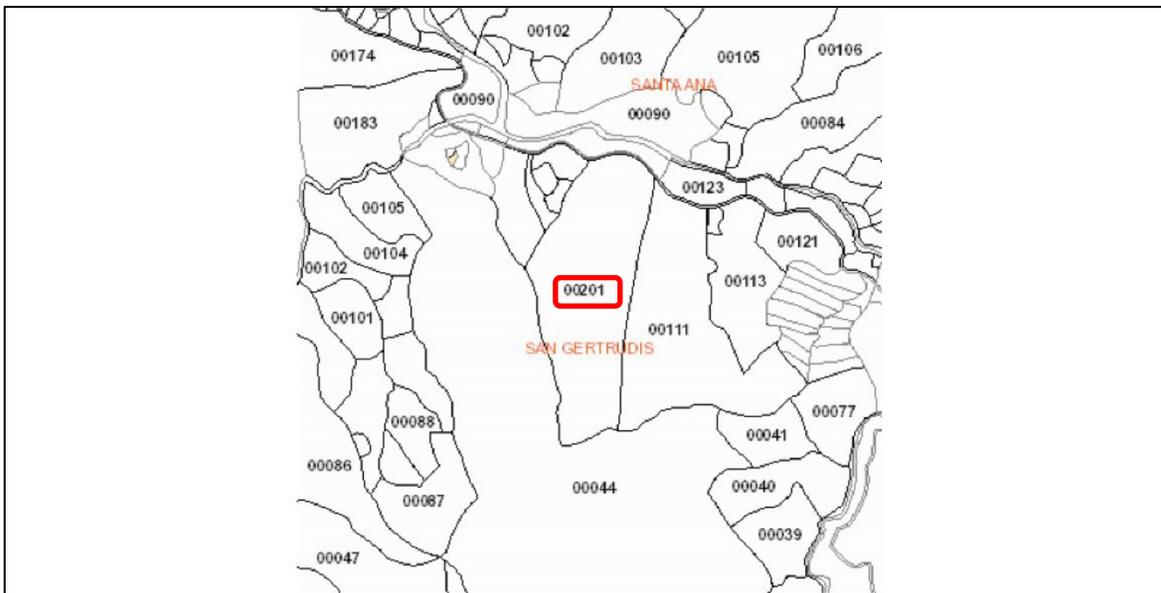
Imagen nro. 1. Vista del predio 00201 y sus colindantes, de acuerdo al certificado catastral recién indicado.

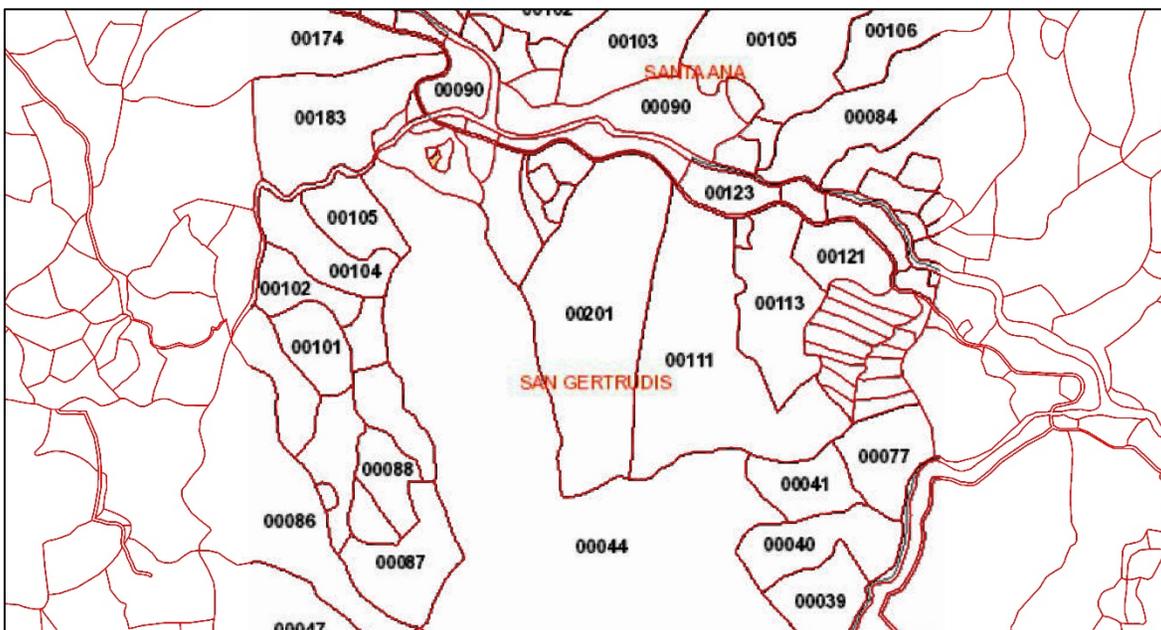
Imagen nro. 2. Comparación entre la información del certificado catastral y la base de datos de Catastro Departamental (en rojo).

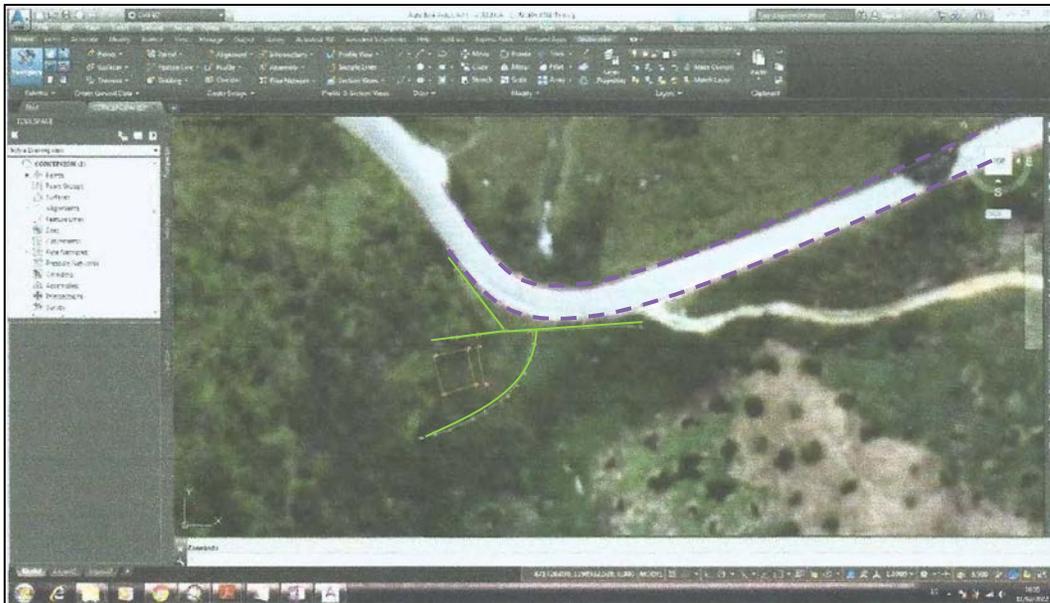
Así, el señor Arias obtiene la siguiente imagen, del trabajo de medición realizado, sobre una imagen satelital del sector, imagen denominada “imagen 01” en ese informe.

Imagen nro. 3. Levantamiento realizado por el señor Arias (línea continua verde y segmentada púrpura) sobre una imagen satelital de la zona.

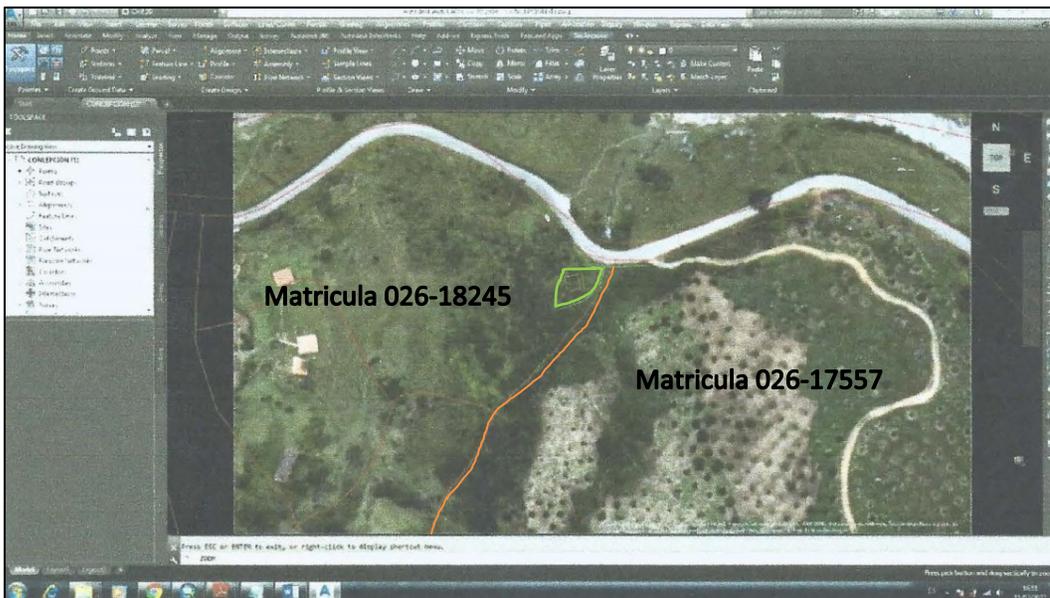
Imagen nro. 4. Levantamiento realizado por el señor Arias (línea verde), y el lindero que separa el predio de matrícula inmobiliaria 026-17557 de sus lotes vecinos (línea naranja), una vez realizado el ajuste recién indicado, sobre una imagen satelital de la zona.

Como se puede ver en la imagen anterior, de acuerdo al ajuste realizado por el señor Arias sobre la base de datos catastral, indica que el área solicitada en reivindicación se encuentra en el predio de matrícula inmobiliaria número 026-18245, no en el de matrícula inmobiliaria número 026-17557, como se indica en el texto de la demanda.

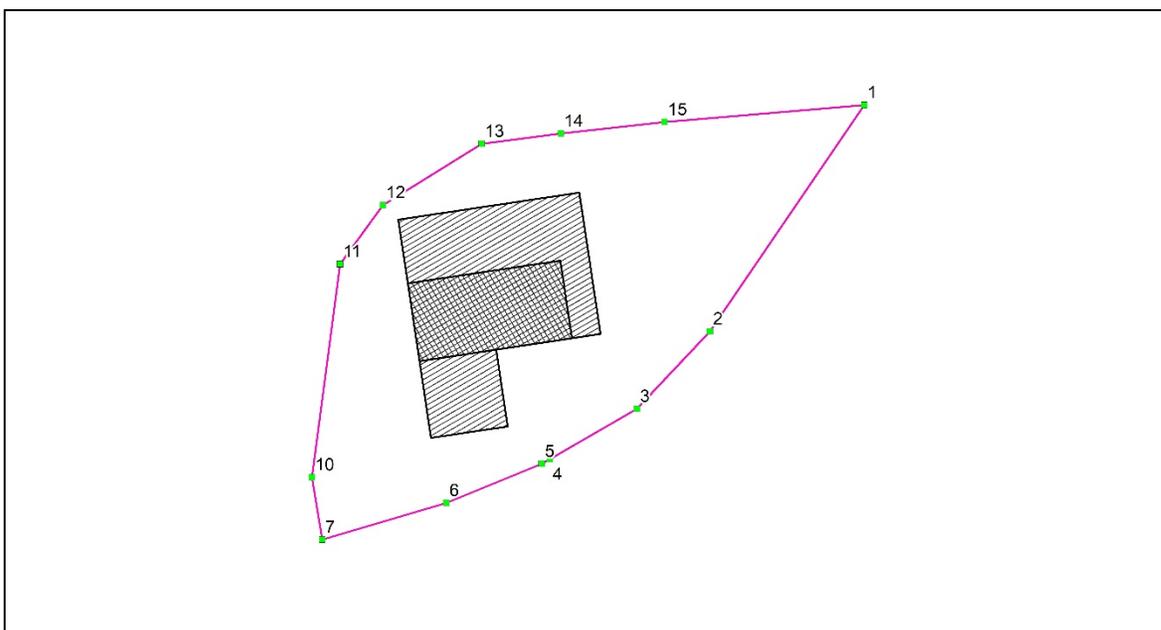
Imagen nro. 5. Vista del lote solicitado, de acuerdo a la descripción realizada por el demandado. En achurado puede observarse la ubicación de la construcción presente dentro del predio.

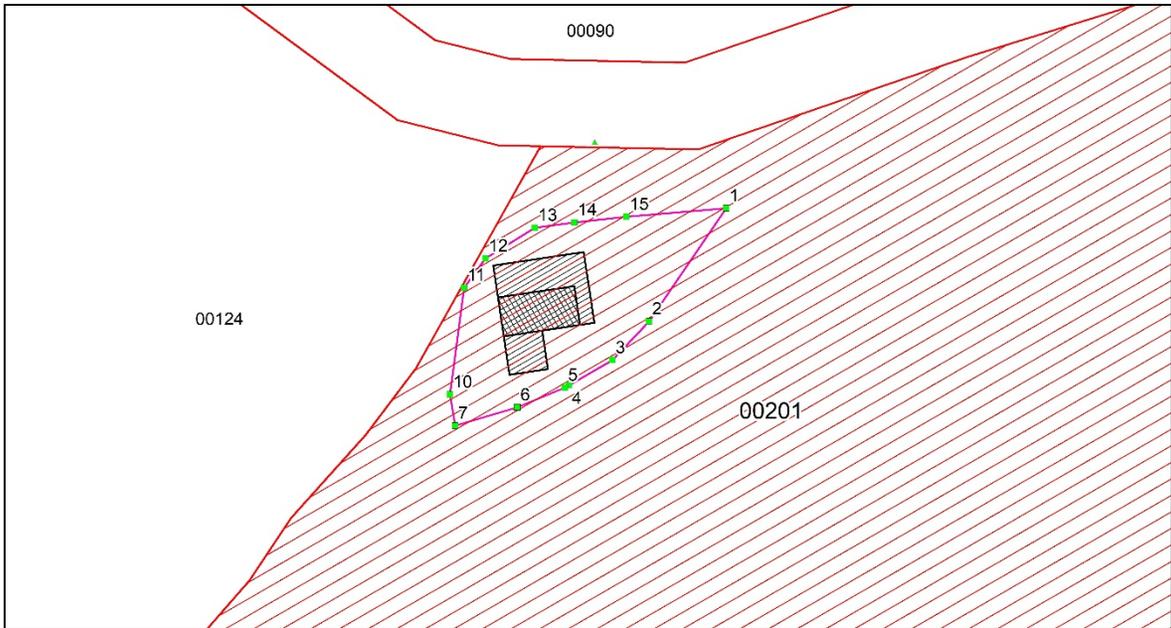
Imagen nro. 6. Vista del predio 00201, de acuerdo a la descripción del mismo realizado por el demandado (en púrpura), sobre la información catastral (en rojo).

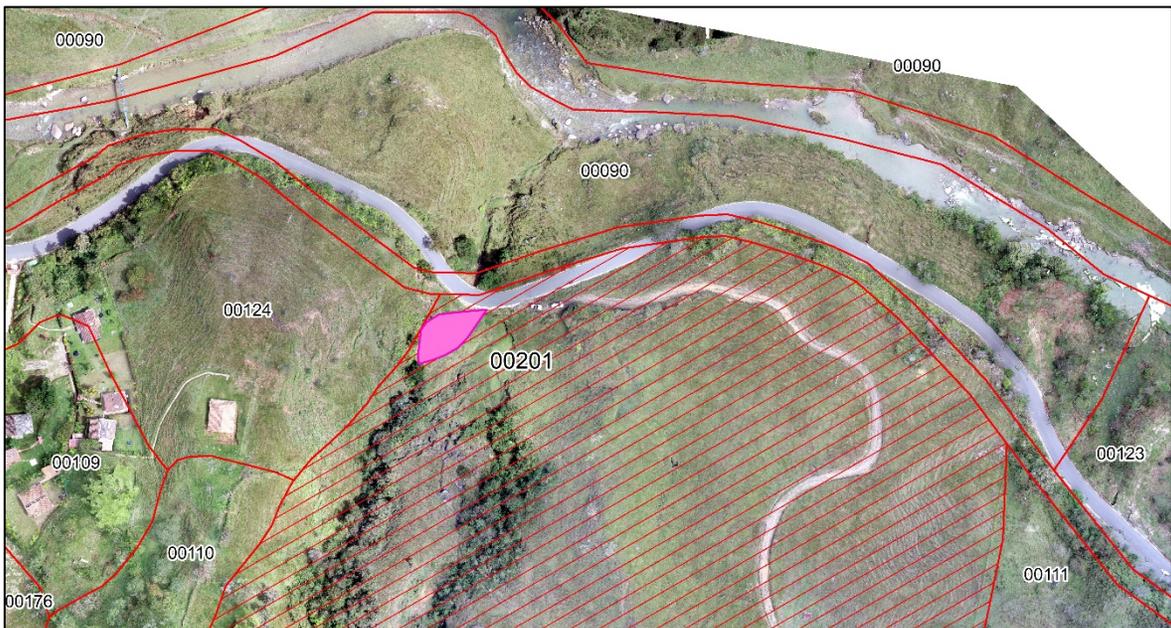
Al unir la información levantada el día de la visita a una fotografía aérea, también tomada el día de la visita, puede verse el desfase existente entre la información catastral y la realidad, tal como fue mencionado por el perito Alejandro Arias Penagos

Imagen nro. 7. Vista del lote objeto de este informe (en púrpura), junto con la información catastral disponible, sobre una imagen aérea de la zona.

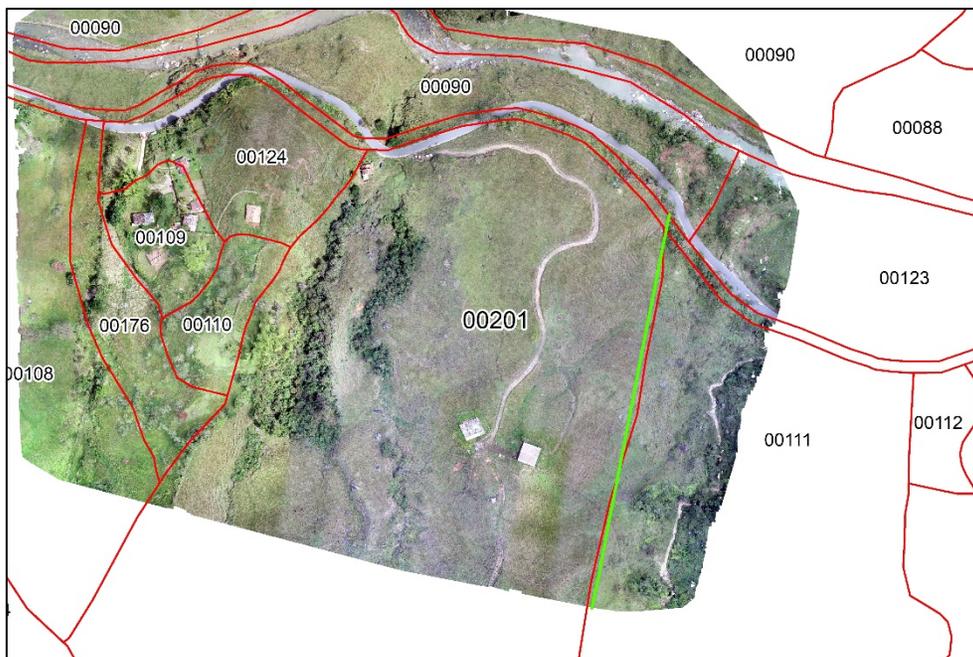
Imagen nro. 8. Vista de la información catastral disponible, sin desplazarla (en rojo), sobre una imagen aérea de la zona. En verde, el lindero real existente entre los predios 00201 y 00111.

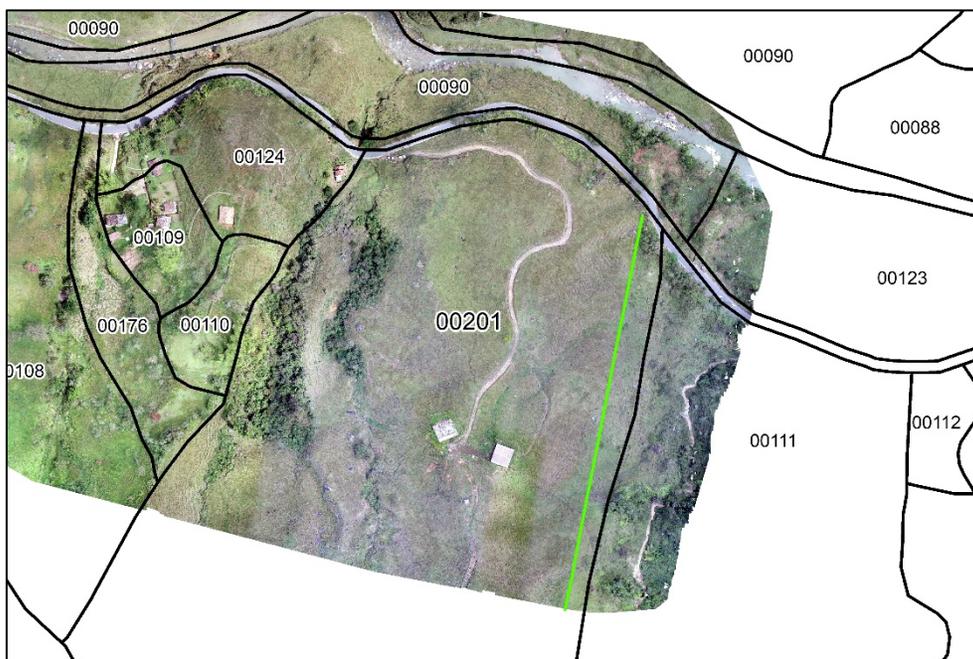
Imagen nro. 9. Vista de la información catastral ajustada a la carretera (en negro), sobre una imagen aérea de la zona. En verde, el lindero real existente entre los predios 00201 y 00111.

En resumen, desplazando la información catastral se resuelve la ubicación del costado NORTE del predio, pero se desajusta la ubicación del costado ESTE, así como de otros predios que no hacen parte de este proceso. Por lo anterior, la información catastral no será considerada en adelante para la determinación de los linderos de este predio, pues no se ajusta a la realidad en sus linderos, y al ajustar un lado, se desajusta en otro.

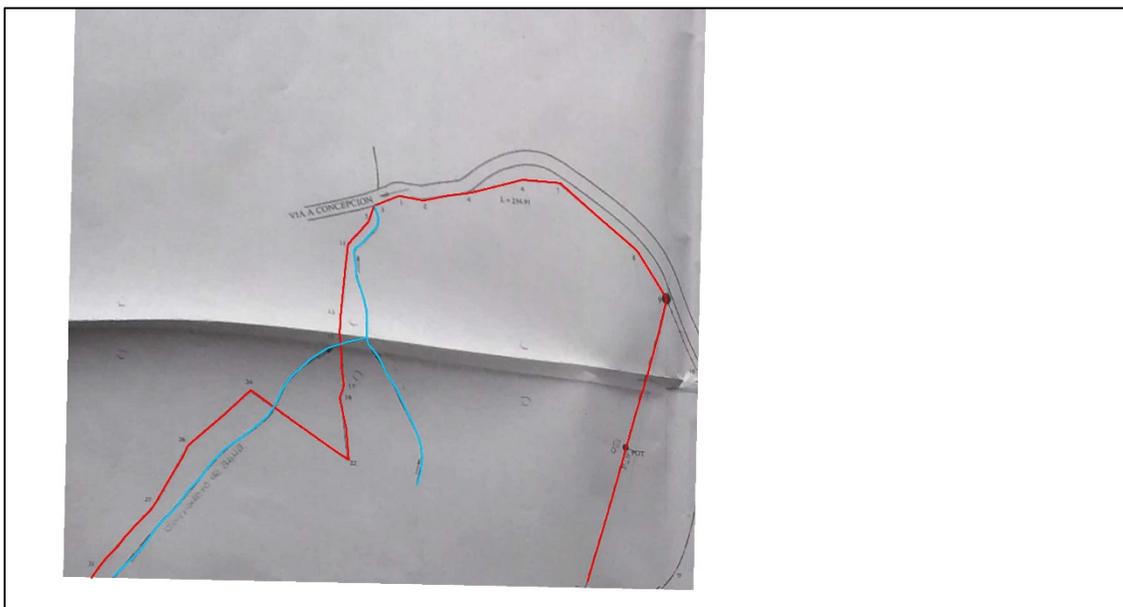
Imagen nro. 10. Sector del plano utilizado para la ubicación de área en litigio. En rojo se indica el lindero del predio, y en azul el corredor de agua (colores agregados por este perito).

- 1) En el lindero Norte no sólo se observa la carretera que se ubica al Norte del predio objeto de este peritaje, sino también es posible ver un texto que dice “L= 254,91”, lo que hace suponer que ese lindero tiene una longitud de 254,91 metros.
- 2) En el lindero Oeste del predio donde puede observarse, además del lindero (marcado en rojo en la imagen anterior), una línea que dice “Corredor de agua” (marcado en azul en la imagen anterior), dando a entender que se trata de una quebrada o curso de agua.

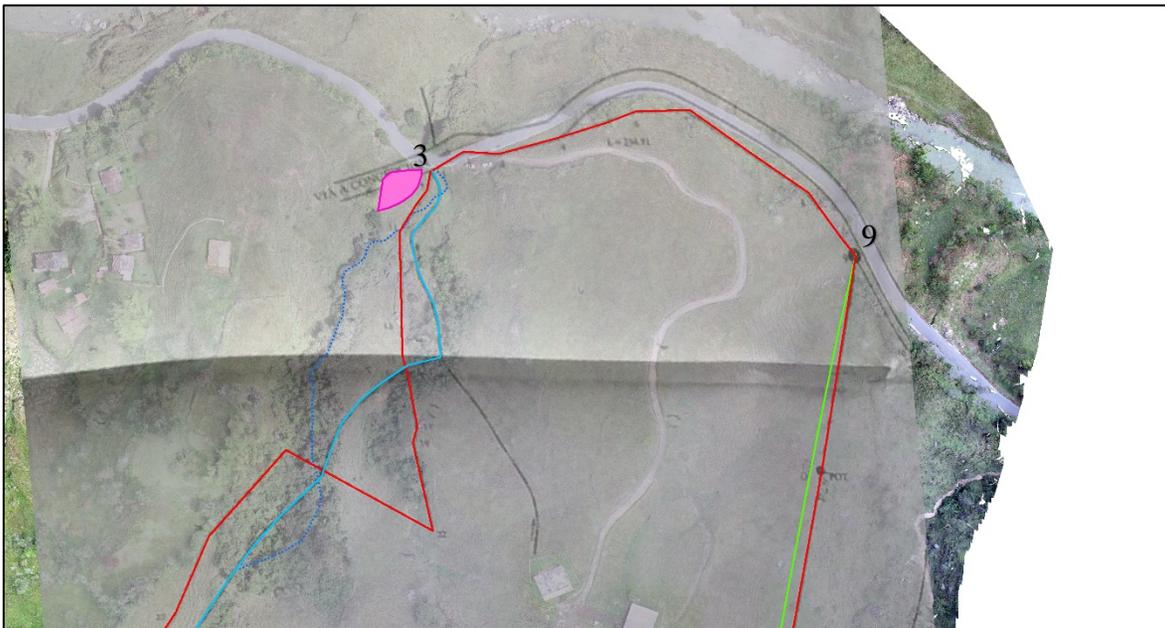
Imagen nro. 11. Sector del plano utilizado para la ubicación de área en litigio sobre una imagen aérea del lugar. En rojo se indica el lindero del predio, de acuerdo al plano de división de la escritura 3.285 de 2003, y en azul claro (línea continua) el corredor de agua indicado en el plano, en azul oscuro (línea punteada) la ubicación actual del curso de agua, y en verde, el lindero Este del predio. En púrpura, el sector donde se ubica la construcción del demandado.

Puede observarse en la imagen anterior la coincidencia del plano con la ubicación actual del lindero Este del predio (línea verde), y la carretera que corre por el Norte del mismo predio. Además, como se mostró en la imagen 10, el plano muestra un punto donde convergen el lindero Norte, Oeste y el corredor de agua (denominado punto 3 en el texto del alinderamiento del predio).

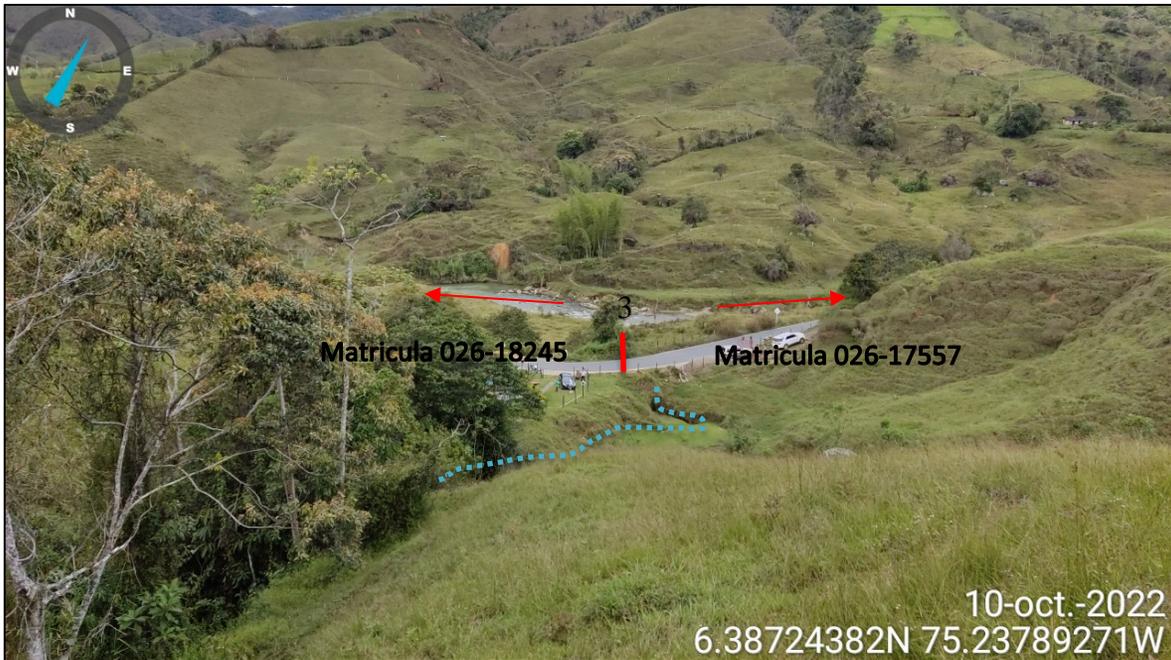
Imagen nro. 12. Vista desde el interior del predio, del curso de agua (línea punteada azul) presente en ese sector del predio, el que sería el indicado en el plano de referencia, y que converge al punto indicado como número tres (3) en el texto del alinderamiento del predio.

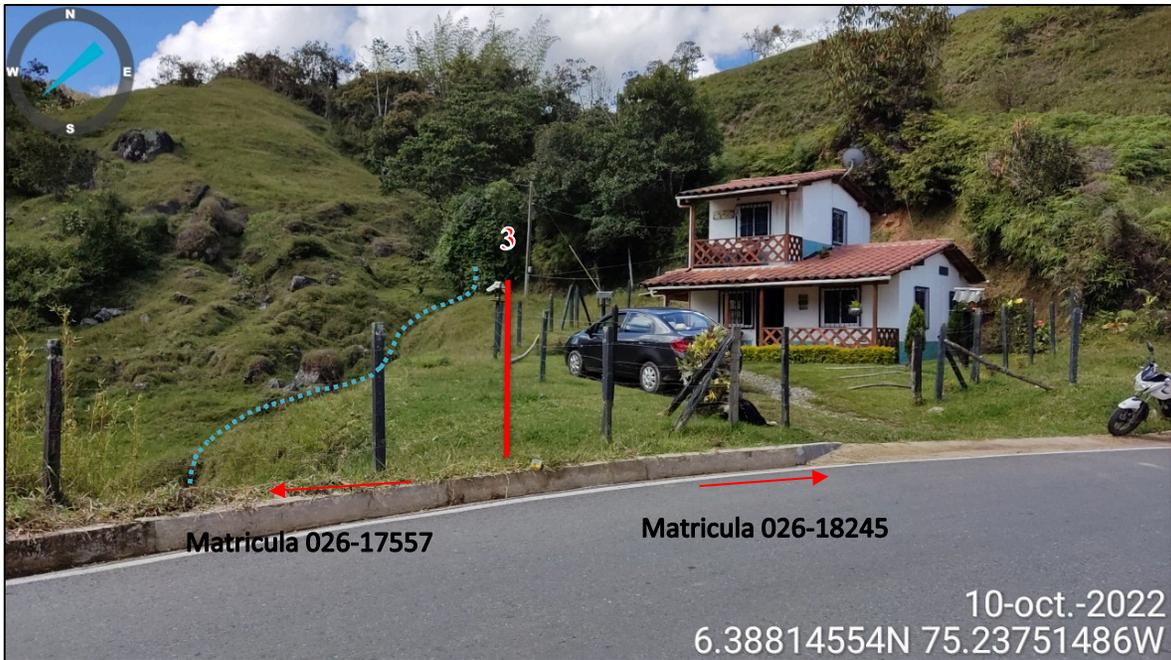
Imagen nro. 12. Vista desde la carretera del curso de agua (línea punteada azul) presente en ese sector del predio, que converge al punto indicado como número tres (3) en el texto del alinderamiento del predio (marcado en rojo en la imagen).

Por lo anterior, y como puede verse en la fotografía, el sector ocupado por el demandado no hace parte del predio de la sociedad demandante, sino que se ubica en el predio vecino, predio identificado con la matrícula inmobiliaria 026-18245, el código catastral 206 2 001 000 0011
