PROYECTO TOPOGRAFICO PARA EL PERITAJE DE LA PERTURBACION DE LA
POSESION

UBICACIÓN: FINCA LA SANTA CRUZ, VEREDA UVITAL
MUNICIPIO DE NARIÑO – ANTIOQUIA

TRABAJO REALIZADO LOS DIAS 3 Y 4 DE FEBRERO DE 2023

GABRIEL ANTONIO CHAVERRA CARDONA

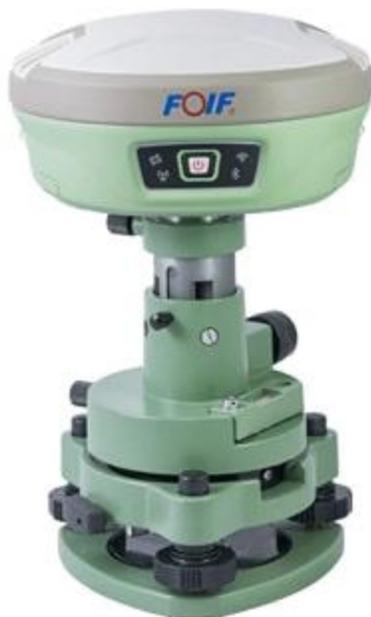
A continuación, se adjunta especificaciones del equipo utilizado para el proceso:

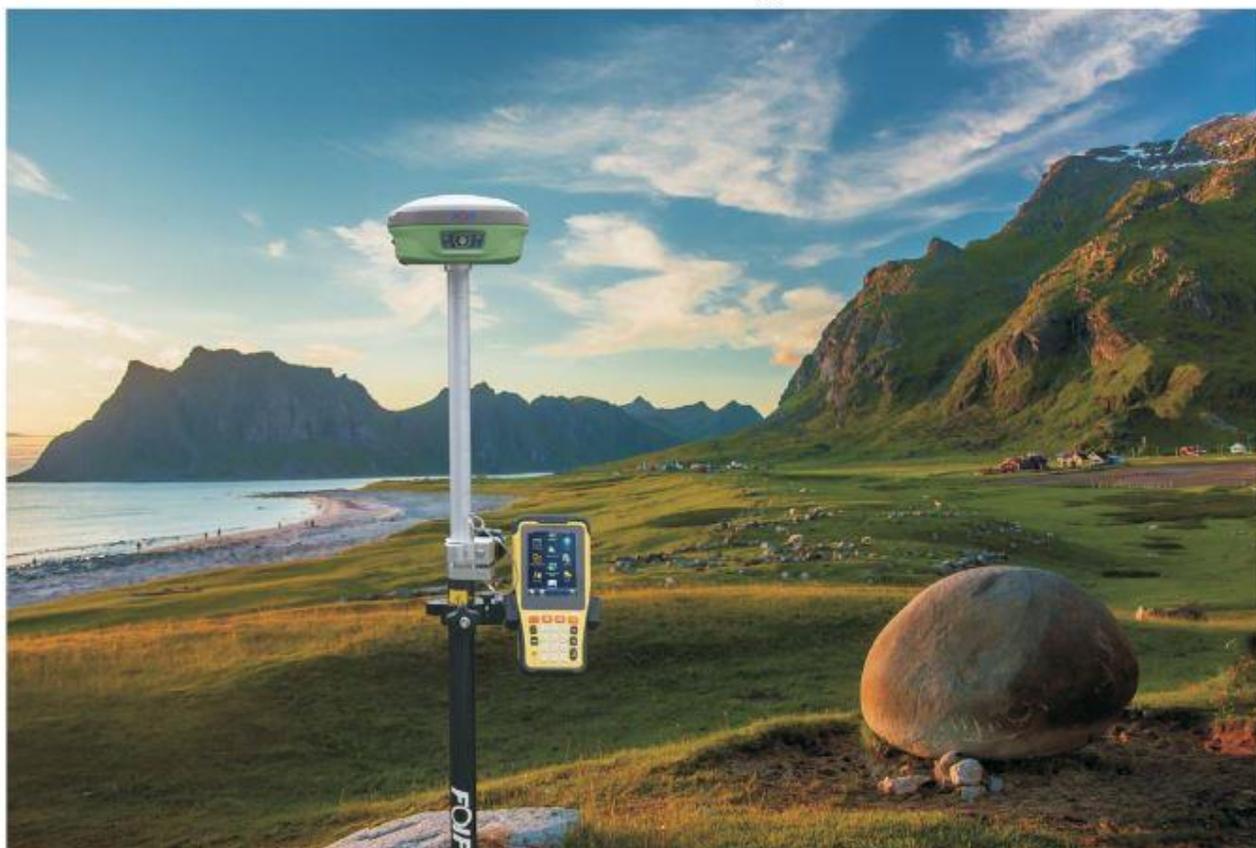
A90 Intelligent GNSS Receiver

El equipo que se utilizará para este proceso es un RTK GPS SATELITAL , MARCA FOIF, con aproximadamente señal receptora de 800 canales receptores, procesa datos GPS, GLONASS, SBAS, GALILEO, BEIDOU (compas), con una precisión RTK +-8 mm/Hz, tiempo real activo UHF, para un postproceso en sistema Nacional Magna Sirga datum Bogotá, que compone de una base receptora de señal satelital que se ubicara en un delta (E1) asignado en el terreno, colocado en un trípode inicialmente nivelado y posesionado sobre este primer punto (E1), luego se coloca el otro modulo del RTK, llamado Rover, sobre un bastón metálico de precisión, que será el elemento que va por todo el recorrido del los linderos donde tendrá comunicación satelital con la base para coleccionar los datos tomados durante el recorrido de la finca por todos los linderos del inmueble afectado en el proceso de Perturbación de la posesión.

- Compact design, more productive
- Professional GNSS satellites tracked simultaneously(GPS, Glonass, Galileo, Beidou)
- Automatic data collection during centering
- When the pole is tilted in 30 degrees, A90 still could get the right point data by automatic correct system
- Applies WIFI connection to realize WebUI control designed to modify settings and monitor the receiver status
- Bundled Android field software brings a big change in user experience and accessibility

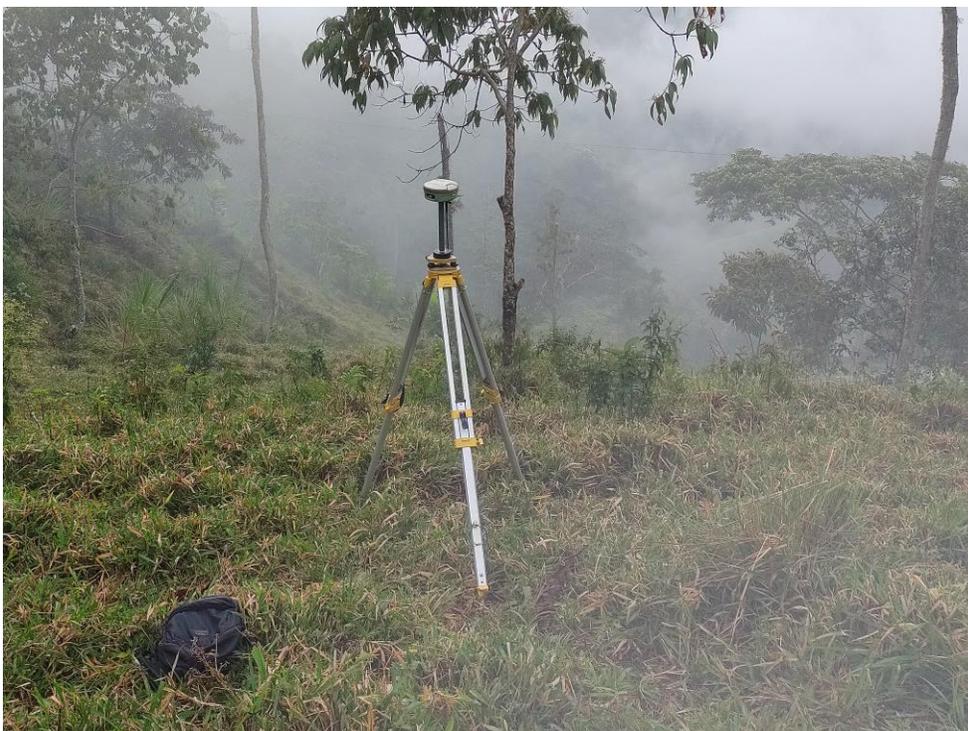
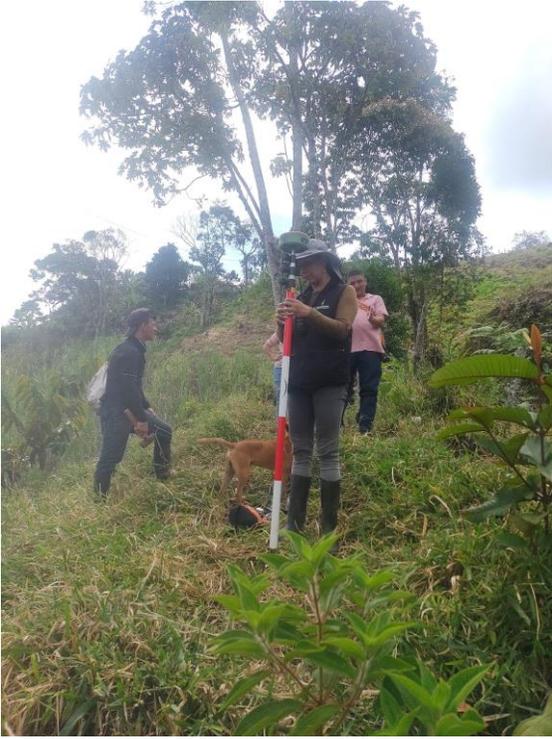
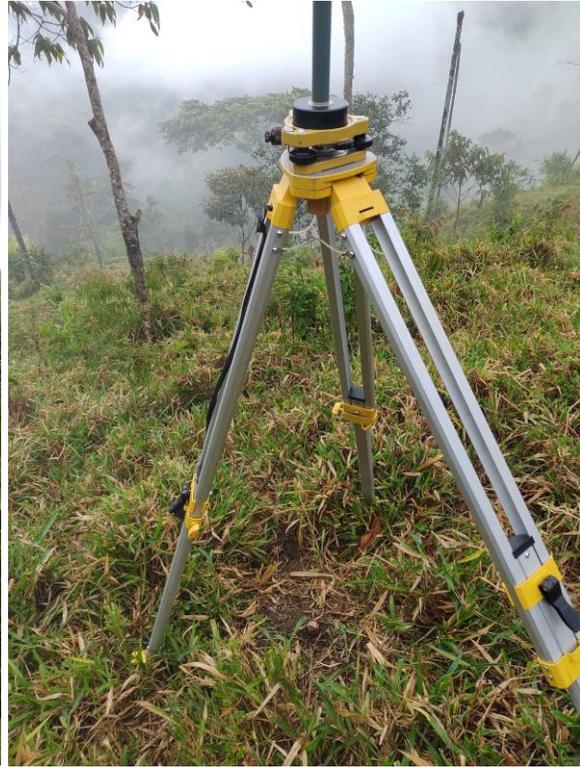
Siendo aproximadamente 1:30 pm del día 3 de febrero, se procede a inicia con la instalación de la base y la posición de los deltas E1 y E2 (imagen1,2 y 3), respectivamente ubicados estratégicamente en la parte mas alta de la finca para que no afecte la señal satelital e inicia el recorrido por los linderos con las dos partes del proceso jurídico, en presencia de las Abogadas y los testigos de la zona.

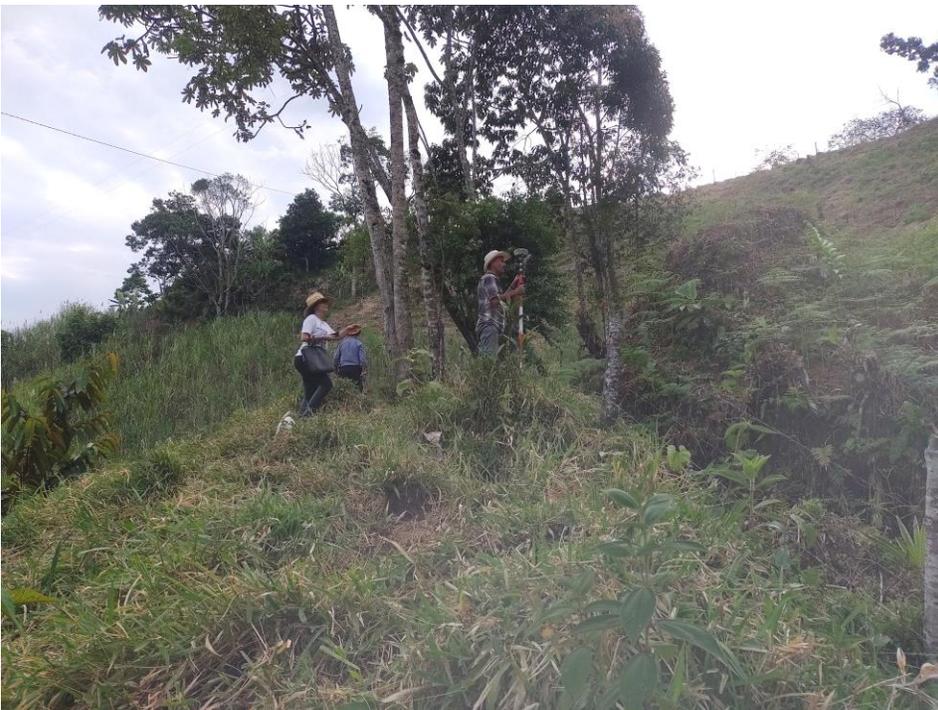
IMAGEN4

El recorrido de los linderos se inicio en la parte alta de la finca bordeando un camino de herradura antiguo (imagen 4), la cual hace parte de la finca que es partida por la carretera veredal y bajando por un caño de quebrada de nacimientos veredales (imagen 5 y 6), llegando hasta llegar a una Ye, que intercepta otra quebrada que hace parte del lindero, la cual seguimos desplazándonos por esta quebrada aguas arriba (imagen 7 y 8), hasta llegar al punto de intercepción donde salimos de la quebrada para atravesar la finca para llegar a otro caño (imagen 9 y 10), y seguir aguas arriba hasta llegar a la vía veredal, de aquí se continua por el borde de vía que linda con la propiedad en cuestión(imagen 11) y se vuelve a tomar la parte alta de la finca continuando bordeando el camino de herradura antiguo (imagen 12) para llegar al punto inicial de la finca la Santa Cruz (imagen 13), donde se tomo el punto 1, inicial.

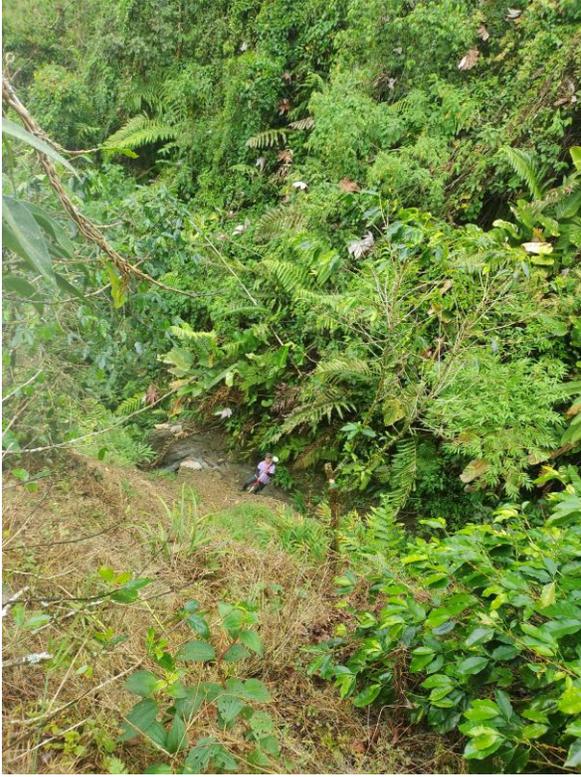
IMAGEN 14

Se inicio tomando los puntos de la vía veredal que interfieren en las particiones y como lindero de los predios, luego continuamos por las quebradas aguas arriba (imagen 14) para terminar posteriormente en la vía veredal (imagen 15), como cierre del lindero en cuestión del proceso.

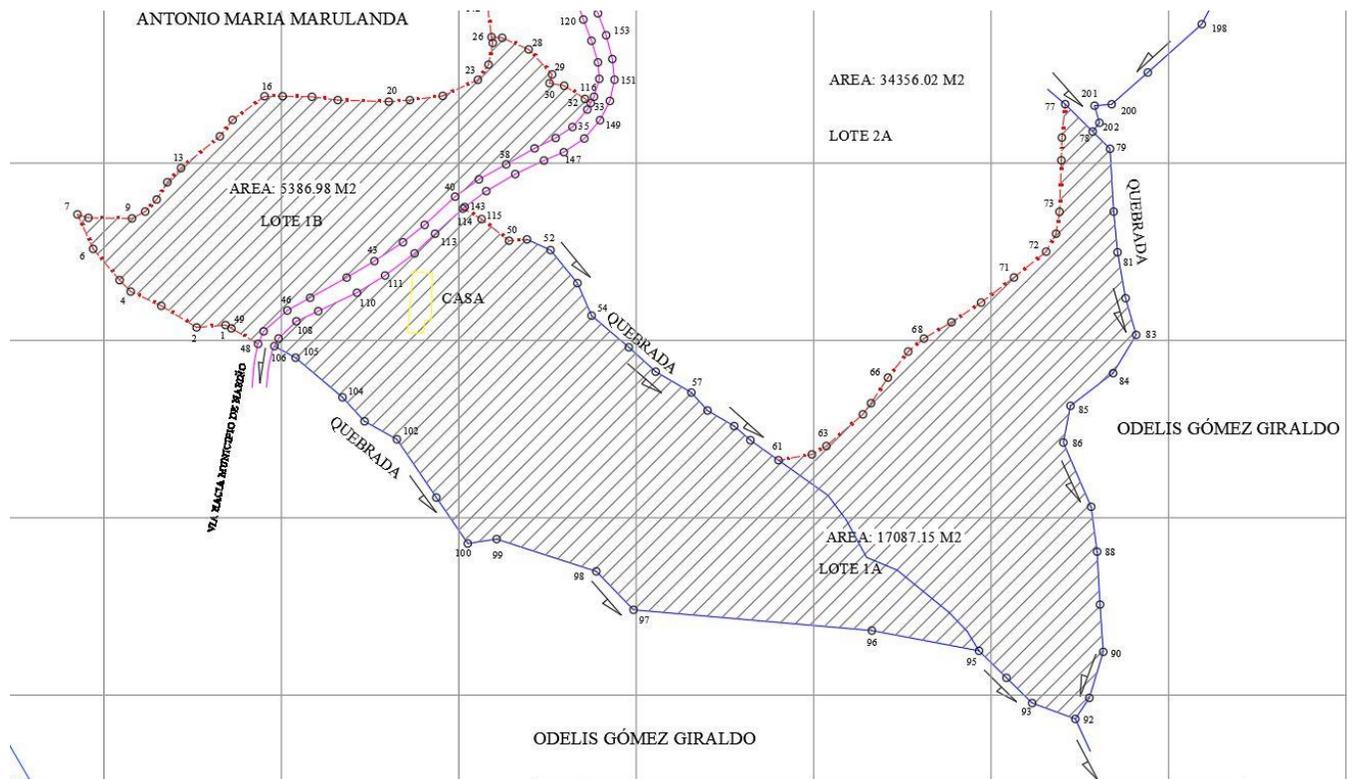
PLANO 1

Se calcula el lote 1A con un área de 17087.15 m², la cual posee una vivienda y el lote 1B, terreno ubicado en la parte alta atravesando la vía veredal, con un área de 5386.98 m² (plano1).

En el lote 1B con área de 5386.98m²:

Con el costado OESTE con una longitud perimetral de 66.70m, se inicia el punto 7 y continua con los puntos 6, 5, 4, 3, 2, 1, 49, 48 que marcan un caño de aguas escorrentías y llegan a una cuneta en la vía veredal, que linda con la propiedad del mismo dueño ANTONIO MARIA MARULANDA.

En el costado SUR, con una longitud perimetral de 117.22m, se continua desde el punto 48, 47, 46, 45, 44, 43, 42, 41, 40, 39, 38, 37, 36, 35, 34 y 33 que bordea la vía veredal.

En el costado ESTE, con una longitud perimetral de 36.52m, se continua desde la vía veredal hacia el camino real, con los puntos 33, 32, 31, 30, 29, 28, 27 y 26 que al camino real o antiguo camino de herradura, que linda con la propiedad del señor JESUS MARIA OSORIO NIETO.

En el costado NORTE, con una longitud perimetral de 141.28m, se continua desde el punto 26, 25, 24, 23, 22, 21, 20, 19, 18, 17, 16, 15, 14, 13, 12, 11, 10, 9, 8 y 7, que demarcan un lateral del sendero del camino real, que linda con la propiedad del mismo dueño, ANTONIO MARIA MARULANDA.

En el lote 1A con área de 17087.15 m²:

Con el costado OESTE con una longitud perimetral de 66.57m, se inicia el punto 106 y continua con los puntos 107, 108, 109, 110, 111, 112, 113 y 114 que marcan el borde vía veredal.

En el costado SUR, con una longitud perimetral de 264.20m, inicia en la obra de la vía con el punto 106 y continua con los puntos 105, 104, 103, 102, 101, 100, 99, 98, 97, 96, 95, 94, 93 y 92 que marca eje de quebrada agua abajo hasta el cruce con otra quebrada perteneciente al lindero de la propiedad, linda con la propiedad del señor ODELIS GOMEZ GIRALDO.

En el costado ESTE, con una longitud perimetral de 179.80m, se continua desde el punto 92 cruce de quebradas la "Y", donde subimos aguas arriba sobre el eje de quebrada con los puntos 91, 90, 89, 88, 87, 86, 85, 84, 83, 82, 81, 80, 79 y 78, donde intercepta otra quebrada, y linda con la propiedad del señor ODELIS GOMEZ GIRALDO.

En el costado NORTE, continua con la quebrada aguas arriba desde el punto 78 al punto 77 con una longitud de 10.95m, luego hacemos la travesía por la finca con un cerco de púas desde el punto 77 hasta llegar al punto 61 que es otro caño de aguas de nacimiento, con longitud de 140.25m, con los puntos 76, 75, 74, 73, 72, 71, 70, 69, 68, 67, 66, 65, 64, 63, 62 y 61, que linda con la propiedad del señor

JESUS MARIA OSORIO NIETO y subimos por el caño de aguas arriba con una longitud de 96.21m, con los puntos iniciando en 61, 60, 59, 58, 57, 56, 55, 54, 53, 52 y 51, sobre el caño y los puntos desde el 51, 50, 115 y 114 terminan la vía veredal, con longitud de 20.96m.

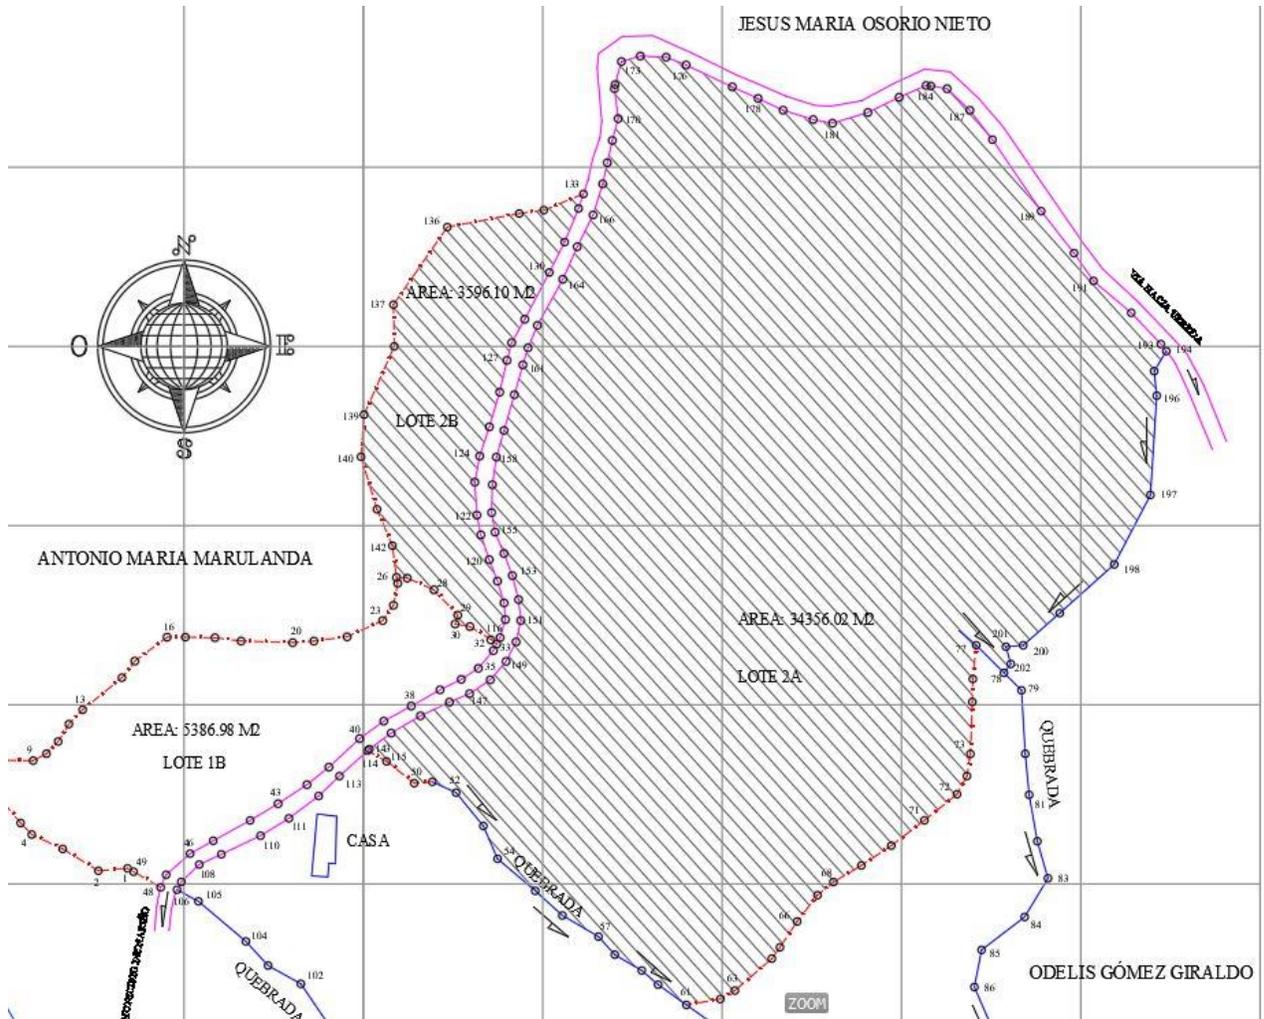
PLANO 2

El lote 2A tiene un área de 34356.02 m²:

Con el costado OESTE, con una longitud perimetral de 222.73m, que inicia el punto 114, continua con el punto 143, 144, 145, 146, 147, 148, 148, 149, 150, 151, 152, 153, 154, 155, 156, 157, 158, 159, 160, 161, 162, 163, 164, 165, 166, 167, 168, 169, 170, 171, 172, 173, que linda con la vía veredal.

Con el costado NORTE, con una longitud de 192.74m, con continua con el punto 174 y sigue con los puntos 175, 176, 177, 178, 179, 180, 181, 182, 183, 184, 185, 186, 187, 188, 189, 190, 191, 192, 193, 194, que linda con la vía veredal.

Con el costado ESTE, con 2 colindantes iniciando con una longitud de 109.96m, desde el punto 194 obra en la vía veredal que conduce una quebrada aguas abajo y continua con el punto 195, 196, 197, 198, 199, 200, 201, 202, y termina en intercepción con otra quebrada en el punto 78, que linda con la propiedad del señor ODELIS GOMEZ GIRALDO. Se continua con la quebrada entre los puntos 78 y 77 de longitud de 10.95m quebrada aguas arriba, que linda con la propiedad del señor ANTONIO MARIA MARULANDA HINCAPIE y continua su colindancia por los potreros desde el punto 77 y sigue con el 76, 75, 74, 73, 72, 71, 70, 69, 68, 67, 66, 65, 64, 63, 62 y 61, con una longitud perimetral de 140.25m

Con el costado SUR desde el punto 61 continua por la quebrada aguas arriba con una longitud perimetral de 96.21m, con los puntos iniciando en 61, 60, 59, 58, 57, 56, 55, 54, 53, 52 y 51, sobre el caño y los puntos desde el 51, 50, 115 y 114 terminan la vía veredal, con longitud de 20.96m., que linda con la propiedad del señor ANTONIO MARIA MARULANDA HINCAPIE.

Para el lote 2 A se calcula el área de 34356.02 m² y el lote 2B con un área de 3596.10 m². (Plano 2).

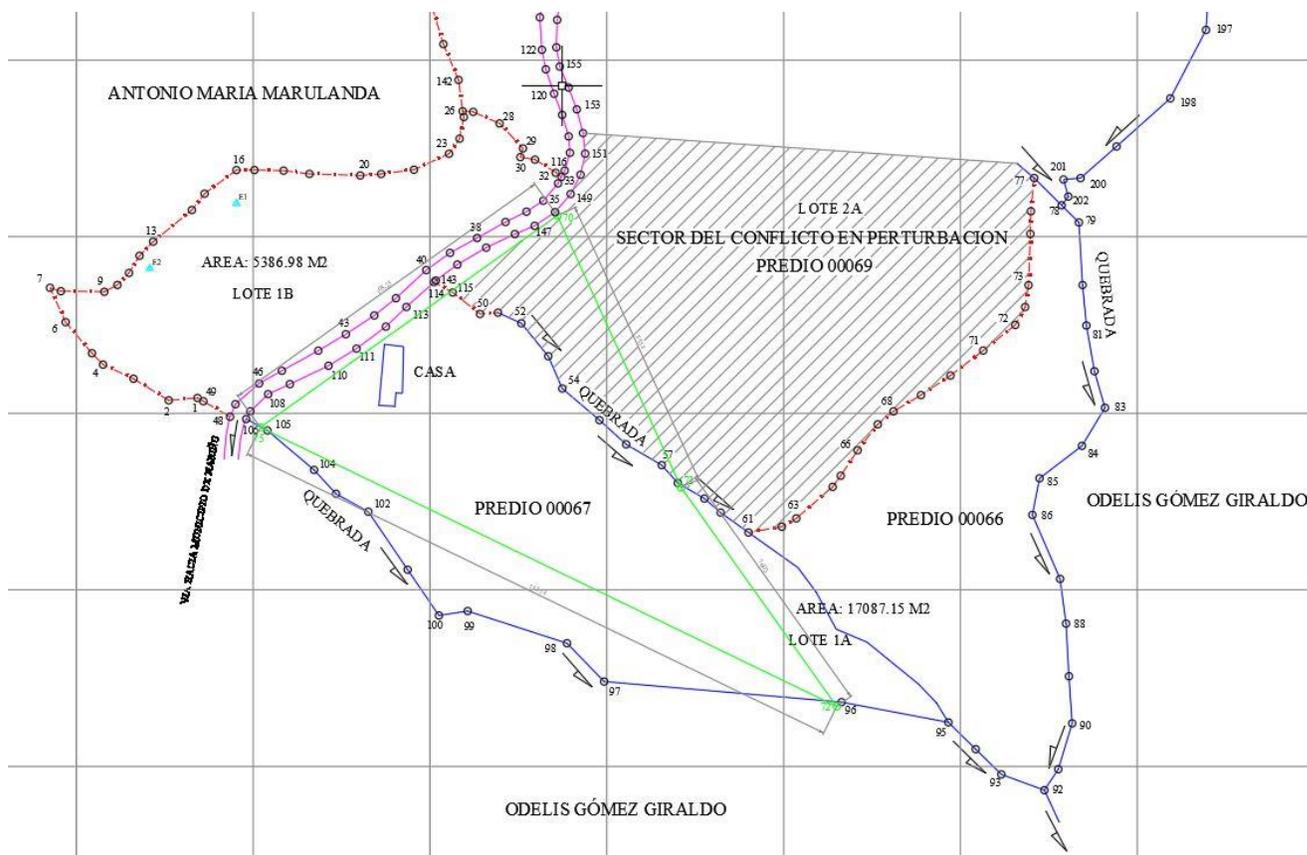
PLANO 3

En el siguiente plano muestro la ubicación de los puntos entregados en la demanda:

Con relación al esquema se refiere a los puntos que marcan las líneas verdes, y que el demandante expresa en el enunciado anterior que estos puntos recorren las quebradas aguas abajo y los puntos 70 al 71 van por los potreros que no coinciden en línea con la quebrada, donde yo los encontré y los enumero del 51 al 61, del lindero NORTE, tiene una longitud perimetral de la quebrada de 96.21m.

En otro detalle según las versiones de los demandados en el SECTOR DEL CONFLICTO EN PERTURBACION, que muestro en el plano 3, no pertenece al señor ANTONIO MARIA MARULANDA HINCAPIE, que es el área de interferencia de aproximadamente 1.1 ha, cuya situación ha sido motivo de discordia entre las partes y que según las coordenadas encontradas en campo y recorridas por las partes, no pertenece al demandante.
