**Referencia: Proceso Pertenencia por Prescripción Extraordinaria  
Adquisitiva de Dominio 2016-0091**

Como auxiliar de la justicia y como perito para este proceso, comedidamente me permito presentar el dictamen pericial de la referencia de acuerdo a lo solicitado por su despacho, el cual realizo de la siguiente manera:

**Fecha de Inspección al predio:** La inspección a los predios se llevó a cabo el día 10 de Enero de 2022, en compañía de la interesada, con el fin de identificar el predio, para realizar la topografía y levantar el plano georreferenciado del mismo y así determinar las características y ubicación del inmueble. Se presenta el dictamen pericial cumpliendo con los requerimientos exigidos por el nuevo **Código General del proceso Art. 226**, de la siguiente manera:

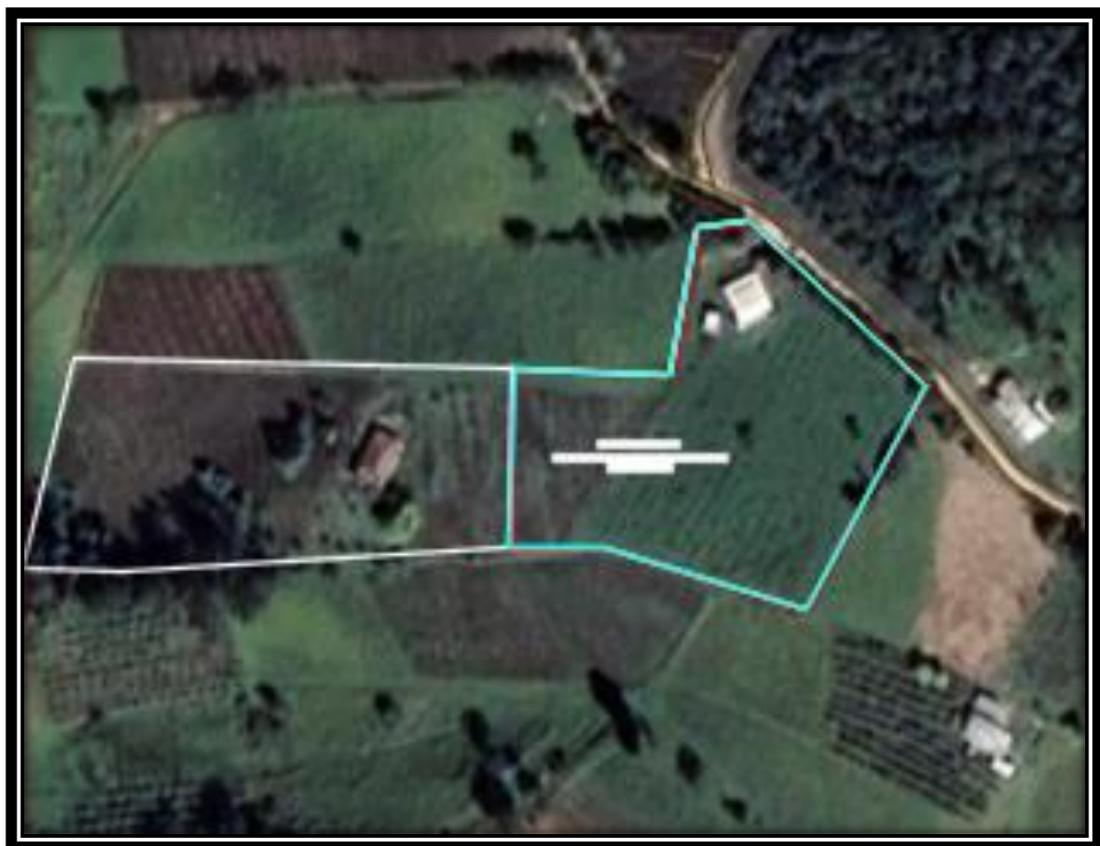
RESUMEN LINDEROS PREDIOS A SANEAR		
RUMBO	LONGITUD	COLINDANTE
NORTE	12.30 m y 58.20 m	Herederos de Jacinto Higuera y Carreteable veredal al medio con predios de Segundo Villamil
ORIENTE	60.70	María Barbara Pineda
SUR	50.60 m y 23.00 m	Luis Eliecer Pineda
OCCIDENTE	42.30 m, 38.20 m y 35.80 m	Yeny Pineda y María Santos

Este predio tiene forma de polígono irregular pendiente ondulada y se encuentra una

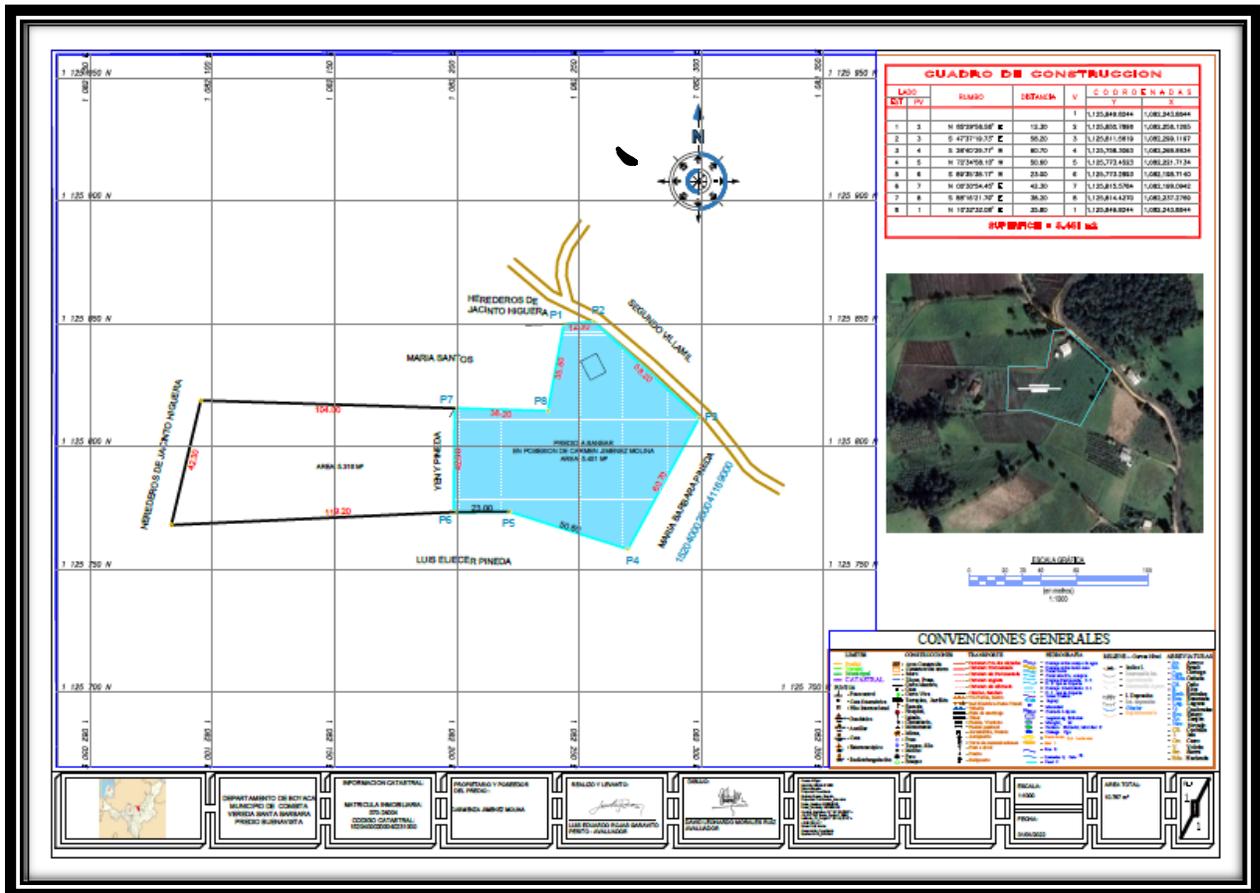
Se elaboró una orto fotografía o foto mosaico georreferenciado, del predio en formato GEOTIFF y/o KMZ para GIS o GOOGLE EARTH de alta resolución de 5cm a 15cm por pixel. Se muestra imagen del plano realizado.

En el plano adjunto se muestran los detalles solicitados, entre ellos la longitud de los linderos, colindantes actualizados, área de terreno y coordenadas.

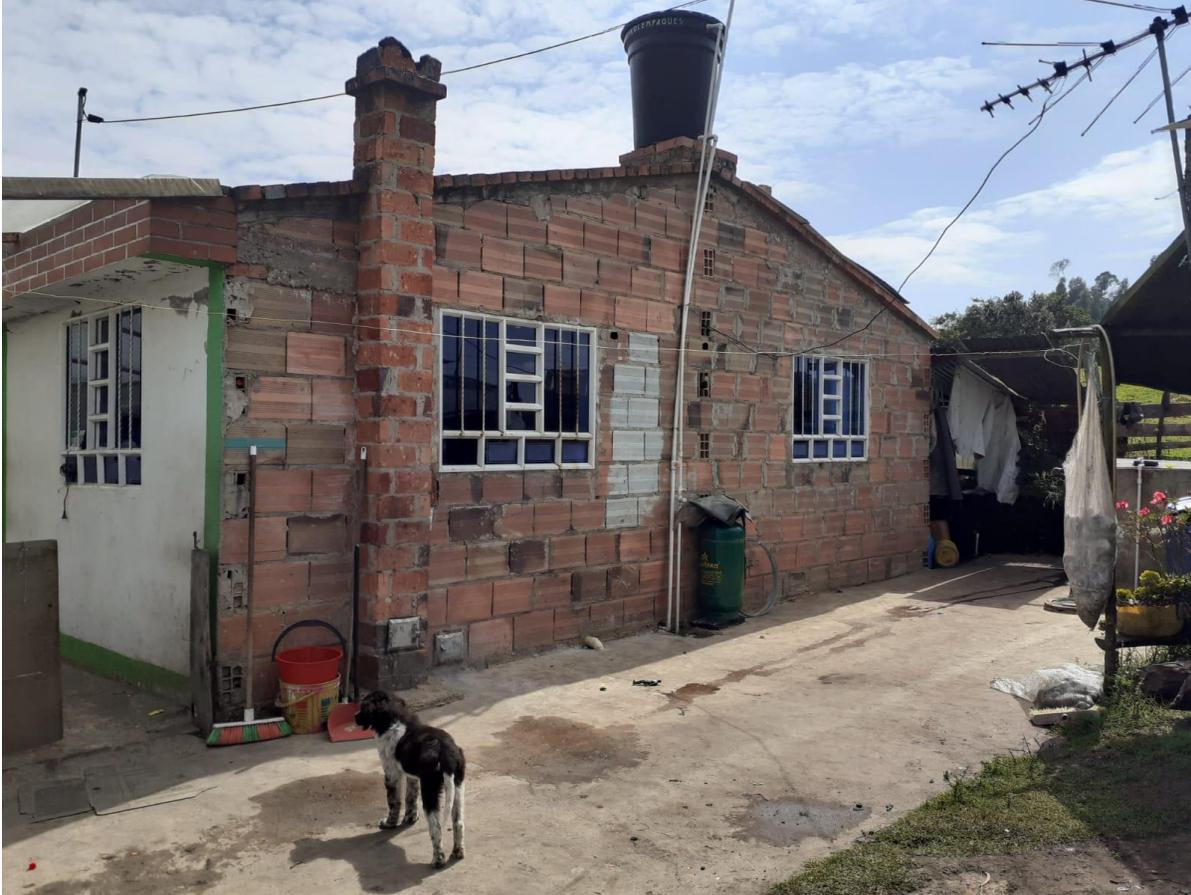
**Foto .1**

Foto correspondiente a la vivienda que se encuentra en el predio objeto de la pertenencia el cual se encuentra construido con cimientos en concreto y muros perimetrales en bloque.

**CUARTO:** Como mejoras realizadas dentro del predio se encontró una construcción de un nivel en sistema constructivo en cimientos en concreto y muros confinados, la cual consta de las siguientes dependencias 3 habitaciones, sala comedor baño y cocina, esta construcción cuenta con terminados en pisos parte en cemento y parte en cerámica, ornamentación metálica y cubierta en asbesto cemento.

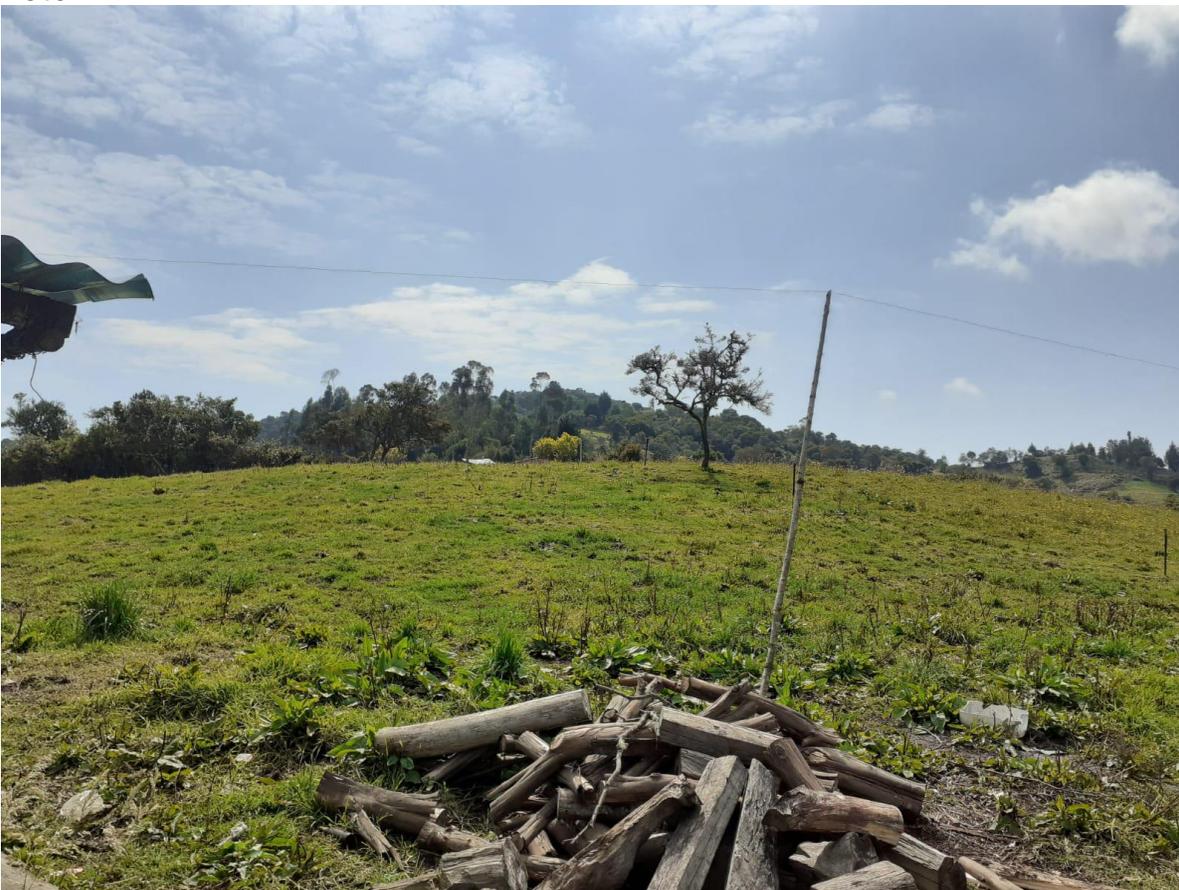
**Foto .2**

Panorámica del predio de la pertenencia el cual se encuentra dedicado a la agricultura.

**QUINTO:** en el momento de la inspección ocular se pudo evidenciar que la vocación que se le está dando a este predio es parte como vivienda de los señores **CARMENZA JIMÉNEZ MOLINA** y parte del predio se encuentra siendo utilizado para la agricultura.

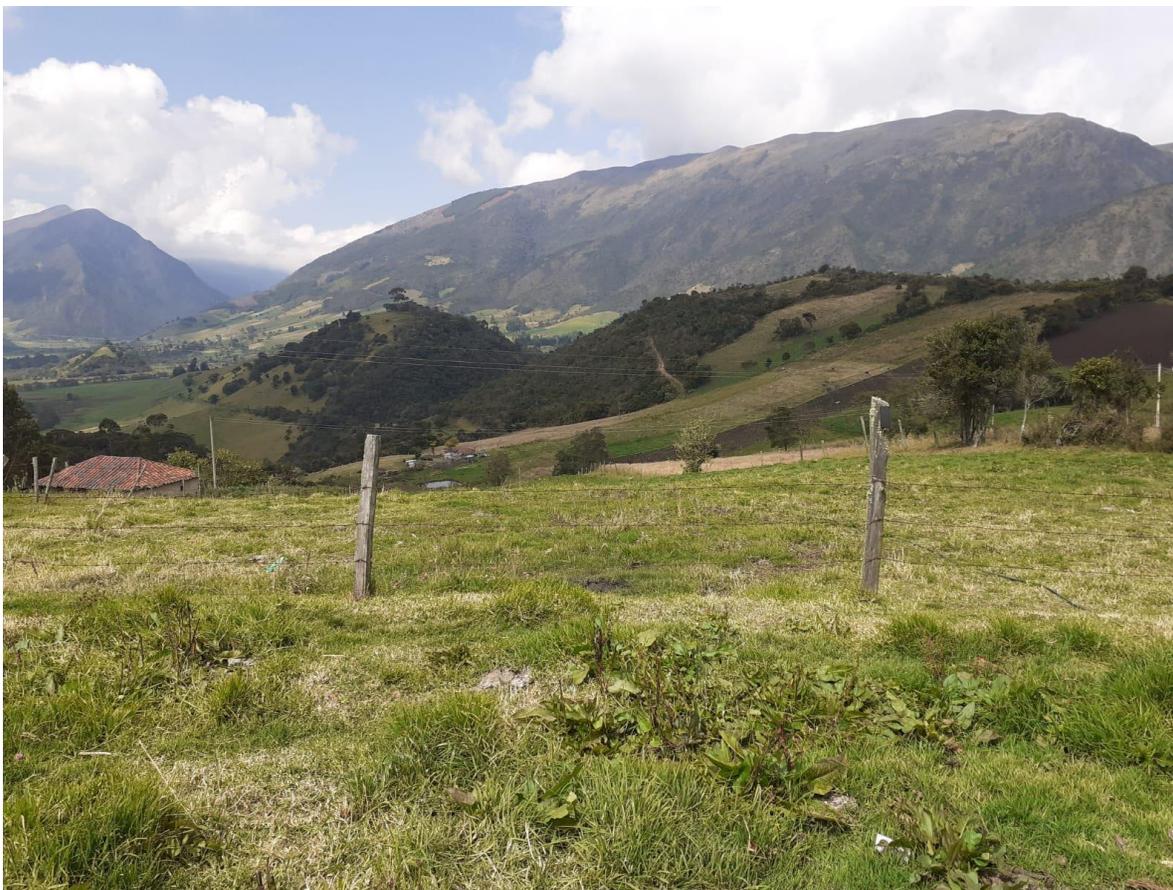
**Foto .3**

Como se puede observar el predio en sus costado se encuentra cercado en alambre de púas en tres simbras y postes de madera

También se encontró como mejoras cercas perimetrales por todos los costados del predio a sanear en alambre de púas en tres simbras y postes de madera.

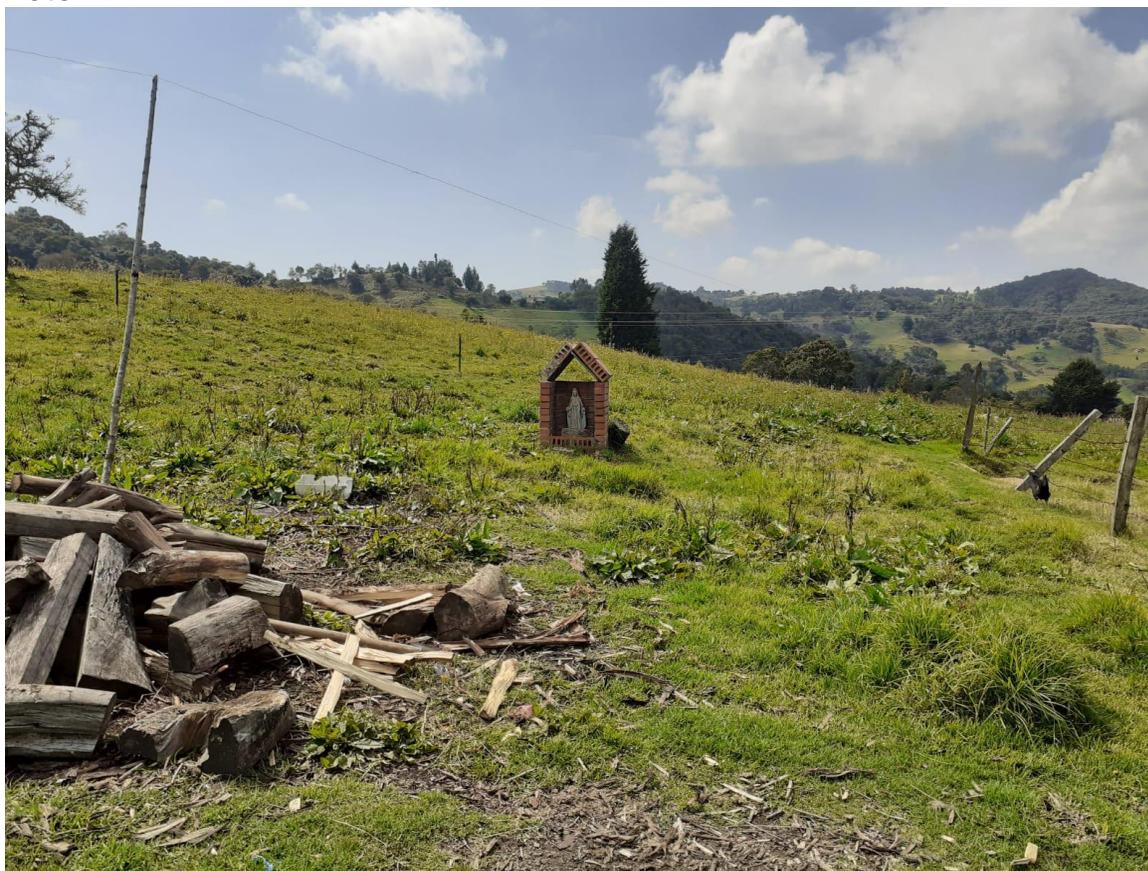
**Foto .4**

Lindero por parte del costado occidental el cual se encuentra cercado en alambre púas en tres simbras y postes de madera.

**OCCIDENTE:** Del Punto No 6 toma dirección norte a encontrar el punto No 7 en línea recta por cerca en alambre de púas y postes de madera en longitud de 42.30m, linda por este costado con predios de Yeny Pineda, luego de este punto toma dirección oriente a encontrar el Punto No 8 por cerca de alambre en tres simbras y postes de madera en una longitud de 38.20m, de nuevo toma rumbo norte a encontrar el punto de partida Punto No 1 y encierra por cerca de alambre en tres simbras y postes de madera en longitud de 35.80m, linda todo este trayecto con predios de María Santos.
