REF: DEMANDA DE RECONVENCIÓN  
DEMANDANTE : MARIA EDITH ORTIZ OSORIO, SOFIA ORTIZ OSORIO  
DEMANDADOS: MYRIAM ESLAVA MARTÍNEZ  
Rad: 2021- 182

### CONTESTA DEMANDA RECONVENCIÓN

De acuerdo a la visita de inspección ocular realizada el 1 de abril de 2016 al predio ubicado en la (carrera 10 # 20-08 Barrio Las Margaritas) con ficha catastral 01-00-0452-0023-000, propiedad del señor Hernando Aviles Molano, con el fin de dar concepto técnico sobre el talud, me permito informar lo siguiente:

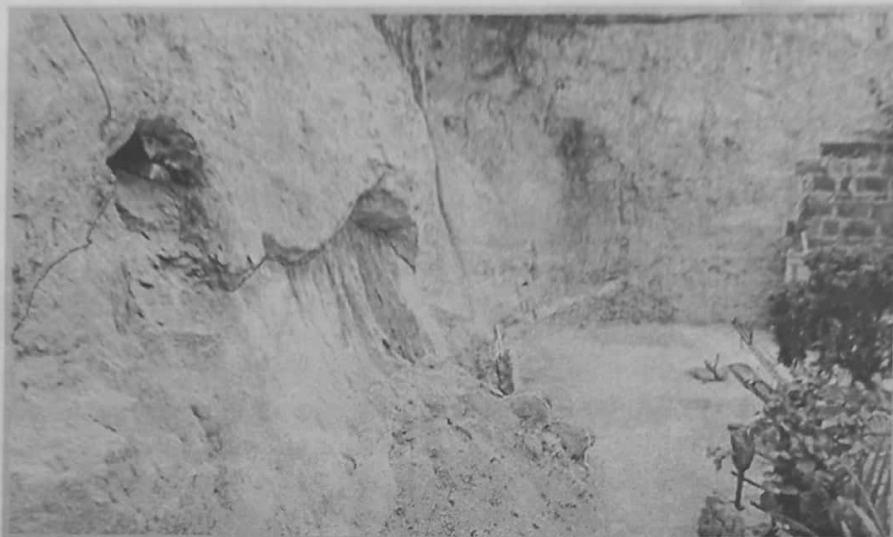
Se evidencia un proceso de erosión, el talud se encuentra ubicado en la parte trasera del predio con unas dimensiones de 11 metros de ancho por 6 metros de alto y una disposición subvertical, en la parte superior del talud (corona) colinda con los predios ubicado en carrera 9ª No. 20-09 con fichas catastrales 01-00-0452-0024-000 y 01-00-0452-0022-000 a nombre de Ramiro Ernesto Ortiz. Se evidencia una zona de fracturamiento a una altura de 1,5 metros y a la base el material acumulado por el desprendimiento de los sedimentos.

**Figura 1.** Delimitación zona de fracturamiento y zona de deposición de material erosionado en el predio con ficha catastral 01-00-0452-0023-000.

Por lo anterior se sugiere que se realice la erradicación total de los individuos en mención, teniendo en cuenta el riesgo de deslizamiento que se ha venido presentando a causa de la meteorización física por las raíces de los individuos.

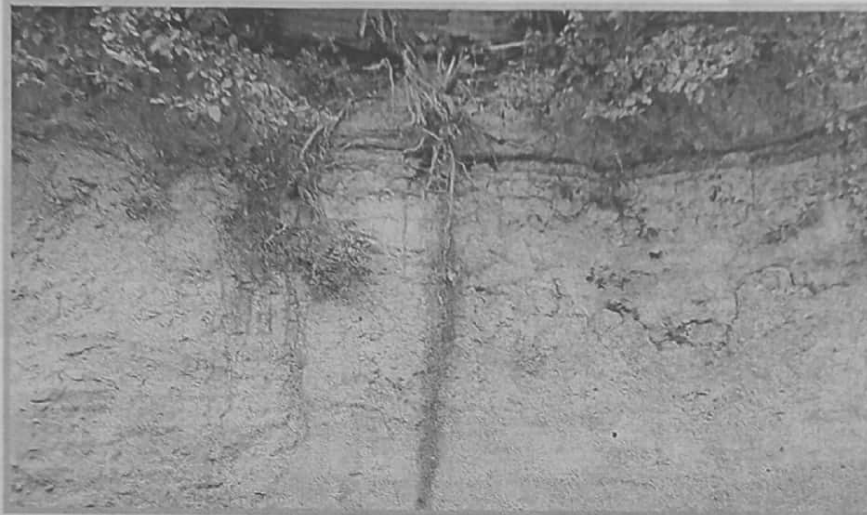
Así mismo en la parte predominante de la pendiente se evidencia una cerca viva de limón swinglea de aproximadamente 10 metros lineales (15 individuos aproximadamente) y un árbol de porte bajo de la especie Neem (*Azadirachta indica*), las cuales presentan raíces expuestas en el afloramiento provocando fracturamiento en el macizo rocoso incrementando su porosidad y zonas de debilitamiento inestabilizando el talud.

**Figura 3.** Parte superior del talud, evidencia de meteorización física por raíces.

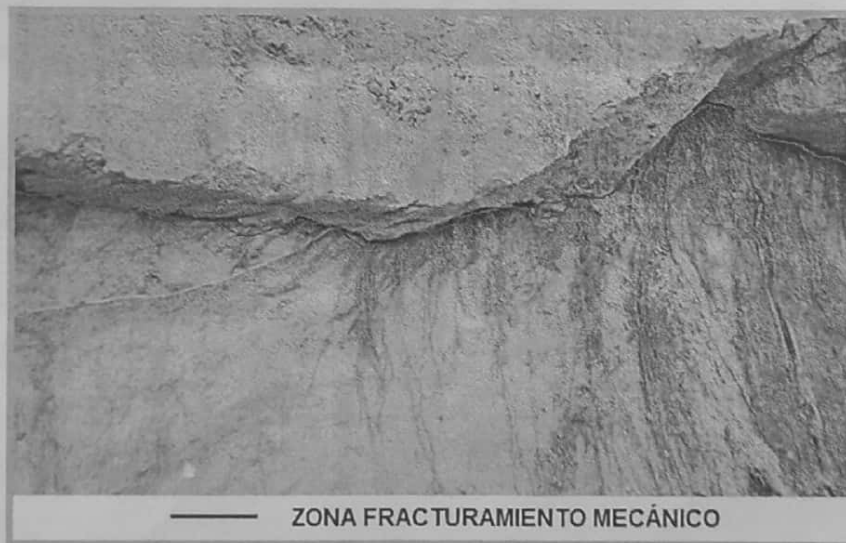
El efecto descrito anteriormente se debe a que cada raíz individual puede considerarse como una fibra elástica, que puede resistir esfuerzos de tensión y que al estar adheridas al perfil le transmiten sus propiedades mecánicas, conformando así un material compuesto y de resistencia cortante. Este fenómeno es más representativo en especies con sistemas radicular profundos, como es el caso del limón swinglea, ya que las raíces con diámetros entre 1 mm a 20 mm son las que tienen mayor resistencia mecánica a esfuerzos de tensión y, por lo tanto, las que más contribuyen en el aumento de la resistencia al cortante tangencial del suelo o perfil.

**Figura 4.** Zona de fracturamiento por expansión de grietas generadas por raíces generando roturas y desprendimiento rocoso.
