Oscar Barragán Alfaro

AVALUO COMERCIAL INMUEBLE URBANO

DIRECCION: Carrera 7 No. 4-67

CIUDAD: La Dorada, Caldas

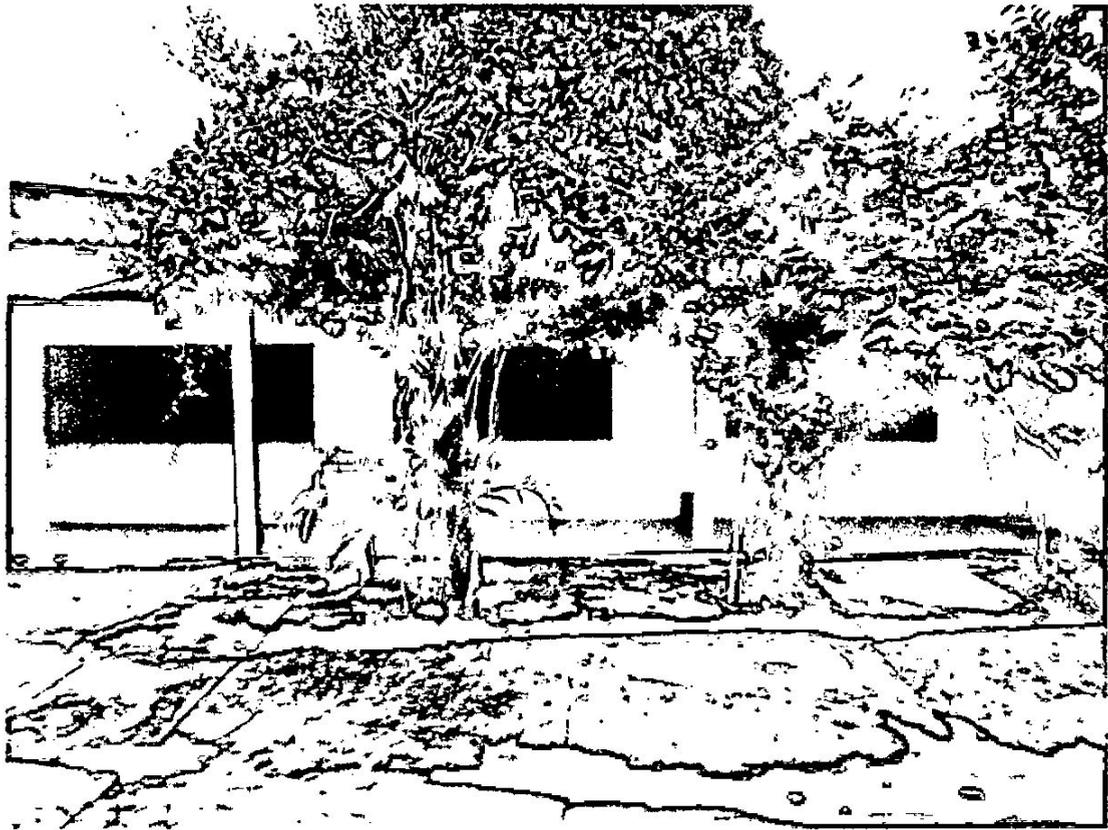
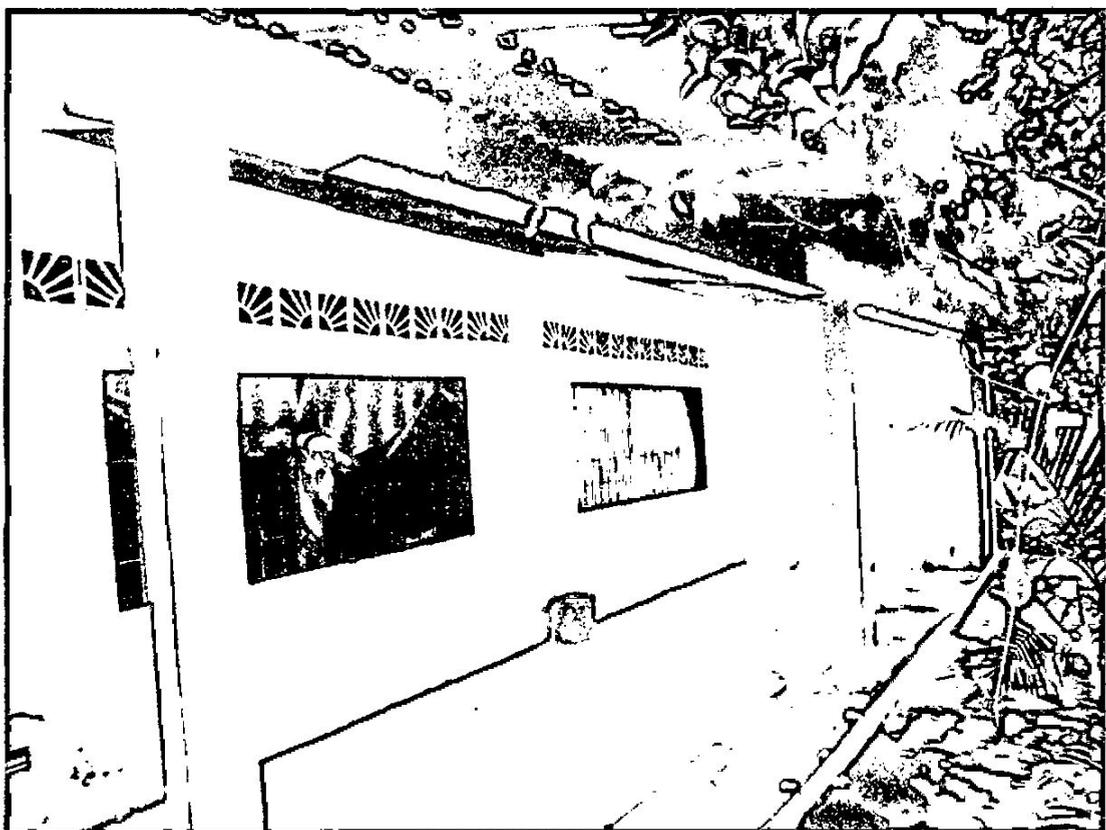
FACHADA DE LA VIVIENDA

CIMIENTOS:	Piedra, varilla y cemento (Concreto).
MAMPOSTERÍA:	Bloque de cemento, revocado y pintado. Con columnas y vigas de amarre.
TECHOS:	Eternit y cinc sobre estructura madera.
CIELORASO:	NO tiene.
FACHADA:	Su antejardín se encuentra un caedizo con techo de cinc y sostenido con columnas en madera.
PUERTAS FACHADA:	Metálica sin vidrio.
PUERTA INTERNAS:	Metálicas.
VENTANAS:	Metal con vidrio y en calados
PISOS:	baldosa y Cemento esmaltado en mal estado.
ANDEN:	cemento esmaltado
ACABADOS:	Regular estado.
COCINA:	Mesón en cemento enchapado con lavaplatos en acero inoxidable en mal estado.
BAÑOS:	parcialmente Con enchape.
PATIO DE ROPAS:	Interno en pisos de tierra con árboles y matas
