Proceso: Especial Imposición de Servidumbre legal de conducción de energía eléctrica
Demandante: Transmisora Colombiana de Energía S.A.S E.S.P
Demandado(a): Oscar Eduardo Bedoya y otros
Radicado: 17433408900120200016900

| | | INFORME TÉCNICO DE VISITA PERICIAL DE BIEN INMUEBLE | | | |

**INSPECCIÓN JUDICIAL PARA
GESTIÓN PREDIAL SERVIDUMBRE**

Predio: LA FLORIDA
Vereda: LA FLORIDA
Cod.Catastral: 17433000100020002000
Folio Matrícula Inmobiliaria: 108-3083
Área Servidumbre: 33.612 m²
Área Catastral: 1.560.009 m²

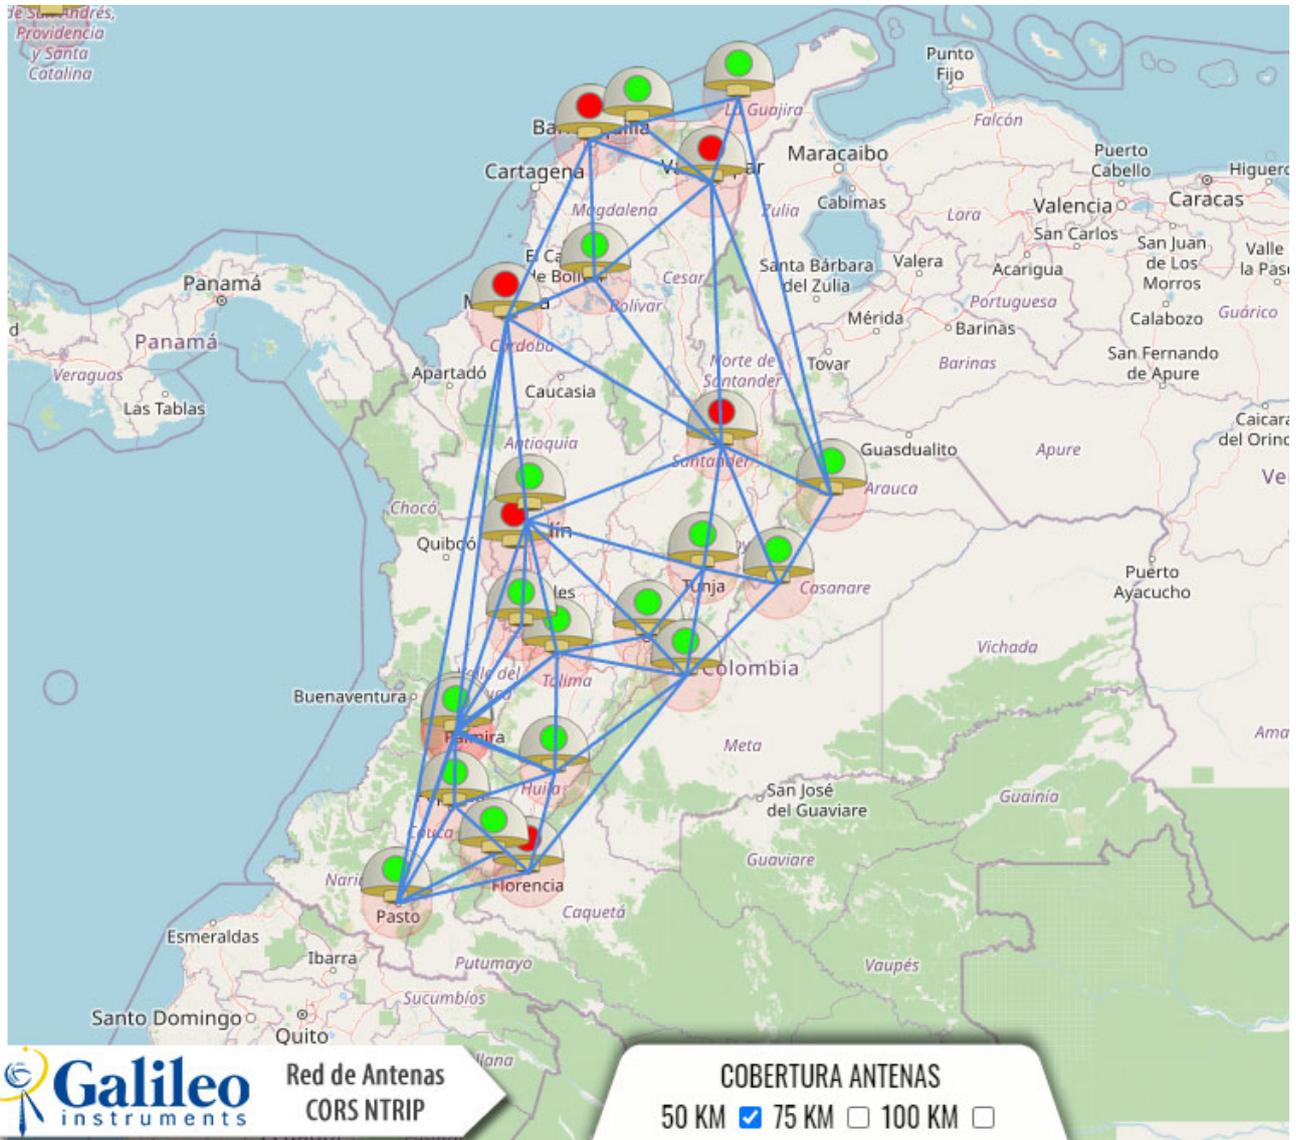
Imagen 2. Distribución de la red GALINET. Fuente: <https://www.galileoinstruments.com/co/>

La metodología consistió en el replanteo e identificación de coordenadas de algunos de los vértices del predio de mayor extensión para su georreferenciación y el replanteo e identificación de la totalidad de los vértices de la franja de servidumbre utilizando tecnología N-TRIP la cual permite en tiempo real tener la corrección del equipo en campo garantizando la precisión en la toma de las mismas. La red de apoyo utilizada fue la red GALINET la cual cuenta con cobertura en el área de trabajo y es la encargada de transmitir vía 3G/4G la señal de corrección.

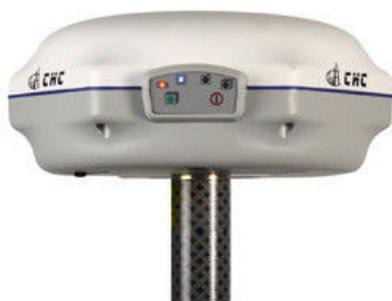
Imagen 3. Receptor GNSS x91+

Se conto con equipo de precisión GNSS marca CHC modelo X91+ y colector de datos CHE320 con las siguientes especificaciones:

- 220 canales con señales de satélite detectadas simultáneamente
 - GPS: L1C/A, L1C, L2C, L2E, L5
 - GLONASS: L1C/A, L1P, L2C/A, L2P, L3
 - SBAS: WAAS, EGNOS, MSAS
 - Galileo: E1, E5A, E5B (prueba)
 - BeiDou: B1, B2
- Avanzada tecnología de mitigación de recepción múltiple
- Medida de fase de portadora con bajo nivel de ruido

- Cinemático en tiempo real (RTK)
 - Horizontal: 8 mm + 1 ppm RMS
 - Vertical: 15 mm + 1 ppm RMS
 - Tiempo de inicialización: típico < 10 s
 - Fiabilidad de inicialización: típico > 99,9%
- Estático Posproceso
 - Horizontal: 3 mm + 0.5 ppm RMS
 - Vertical: 5 mm + 0.5 ppm RMS
 - Longitud de la línea de base: ≤ 300 km

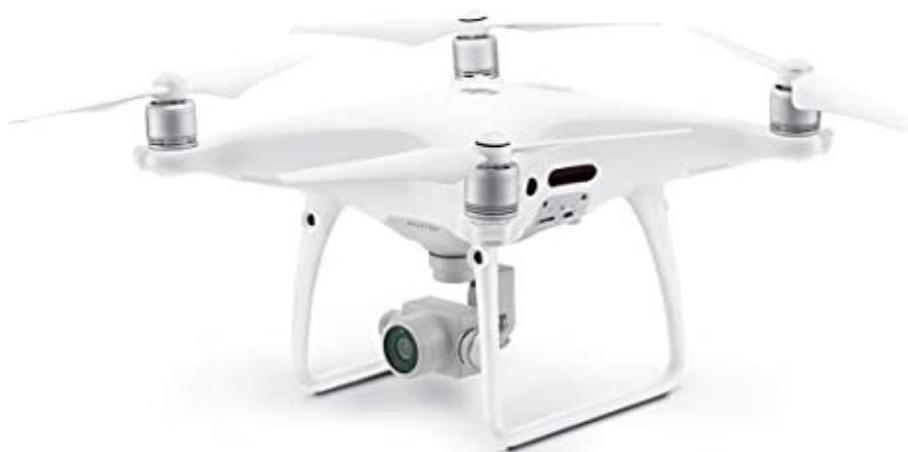
Imagen 6. Dron DJI Phanton 4
Fuente: <https://dji.com>

Para la toma de aerofotografías se contó con el dron marca DJI modelo Phanton 4 Pro con cámara de 20 mpx, y autonomía de vuelo de 25 minutos.

Para la generación del orto mosaico se realizó un vuelo fotogramétrico el cual cubrió un área aproximada de 20 has y fueron capturas 68 fotografías tomadas a 120 metros de altura desde el punto de despegue ubicado en el lindero suroriental del predio, cubriendo el área total del predio y la franja de servidumbre.

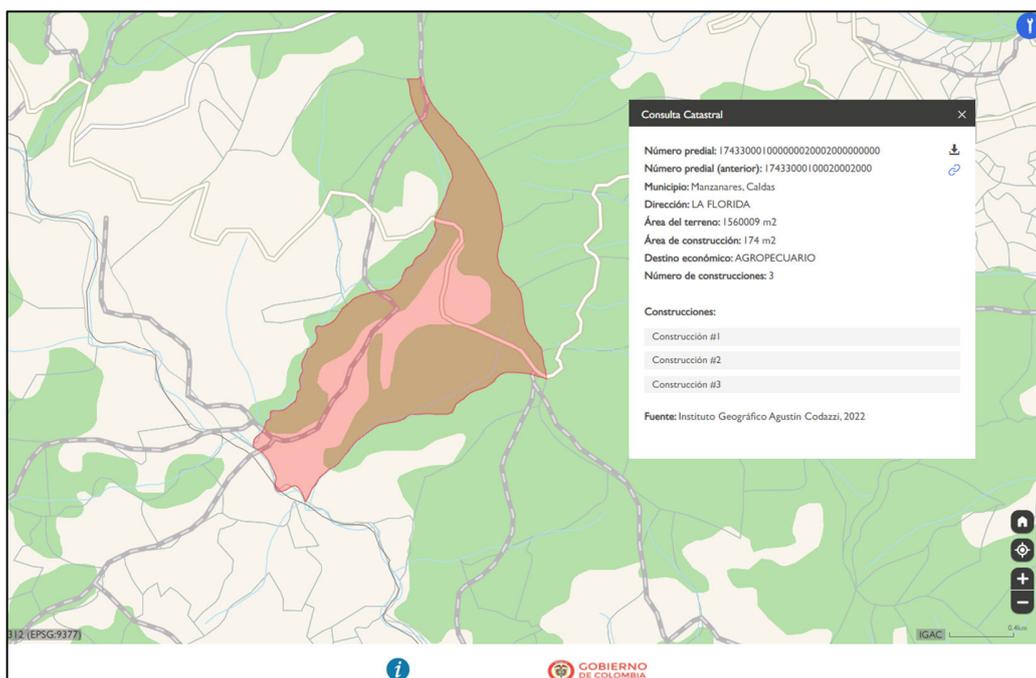
Imagen 7. Ubicación del predio.
Fuente: Geoportal IGAC

Según el GEOPORTAL del IGAC, el predio denominado LA FLORIDA, ubicado en la vereda LA FLORIDA e identificado con código catastral 174330001000000020002000000000, cuenta con un área superficial de 1.560.009 m² (156 ha 9 m²)

Se pudo comprobar que efectivamente la localización del predio corresponde con la información suministrada por el GEOPORTAL, sin embargo, el dato del área no coincide con los encontrados en los títulos de propiedad. Además, que la forma del mismo corresponde con la encontrada en la visita de reconocimiento.

Aunque se encontraron diferencia en la cabida publicada por el GEOPORTAL, esta no afecta en nada la gestión predial, ya que el área a intervenir se encuentra completamente dentro del área del polígono catastral analizado.

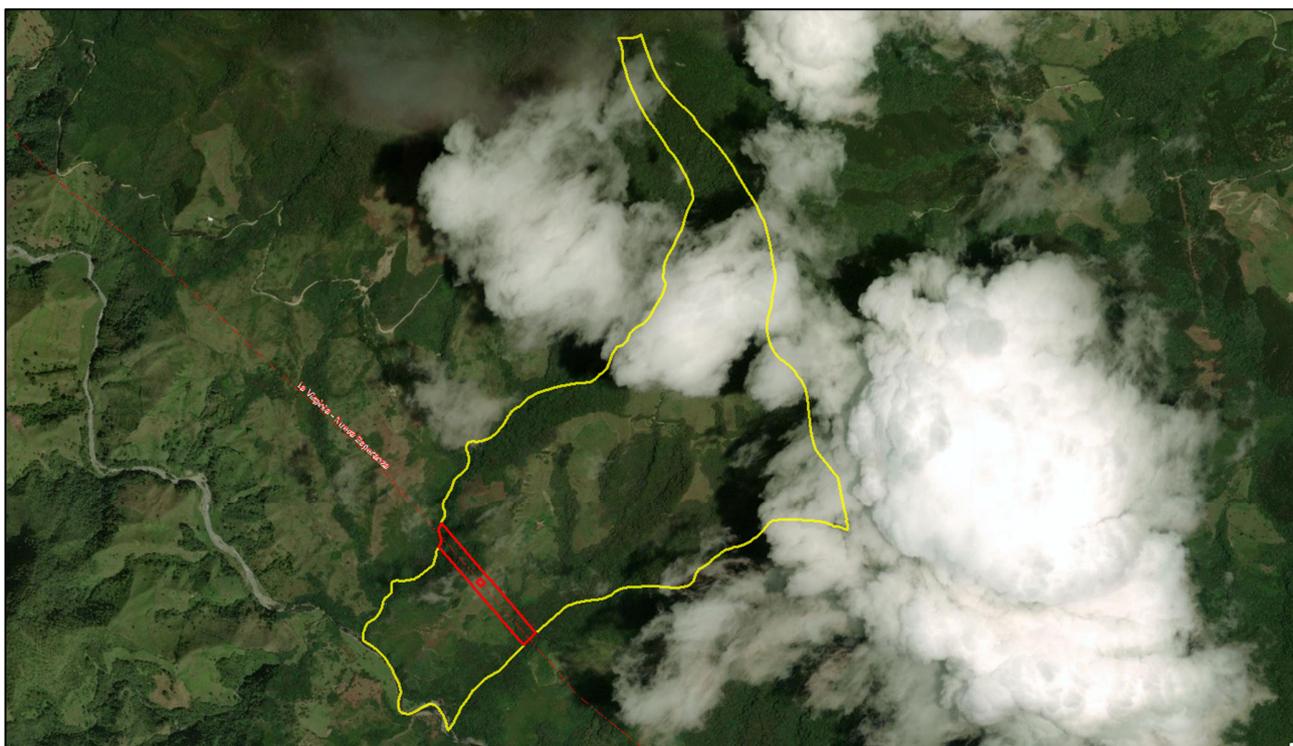
Imagen 8. Imagen Satelital con restitución de linderos basado en el título de propiedad
(Fuente Google Earth)

Según la Escritura Pública Número 285 del 29 de junio de 2016 de la Notaría Única de Manzanares, registrada con folio de matrícula Inmobiliaria 108-3083, del predio LA FLORIDA, ubicado en la vereda LA FLORIDA, describe los linderos físicos tomando como referencia elementos arcifinios las cuales coinciden adecuadamente teniendo en cuenta las precisiones utilizadas en la época que fueron definidas y determina que la cabida superficial aproximada de 700.000 m² (70 ha 0 m²).

Los linderos restituidos desde los títulos de propiedad coinciden con la forma y cabida actual y hacen parte del predio LA PLATINA, según información obtenida en campo, al norte con el predio SAN BERNARDO, al oriente con los predios LA UNIÓN, LA ARGELIA, PATIO BONITO y LA ESTRELLA, al sur con los predios LA PLAYA y PALMICHAL, al occidente con los predios LA ARGENTINA, LA PALMERA y EL PLAN.

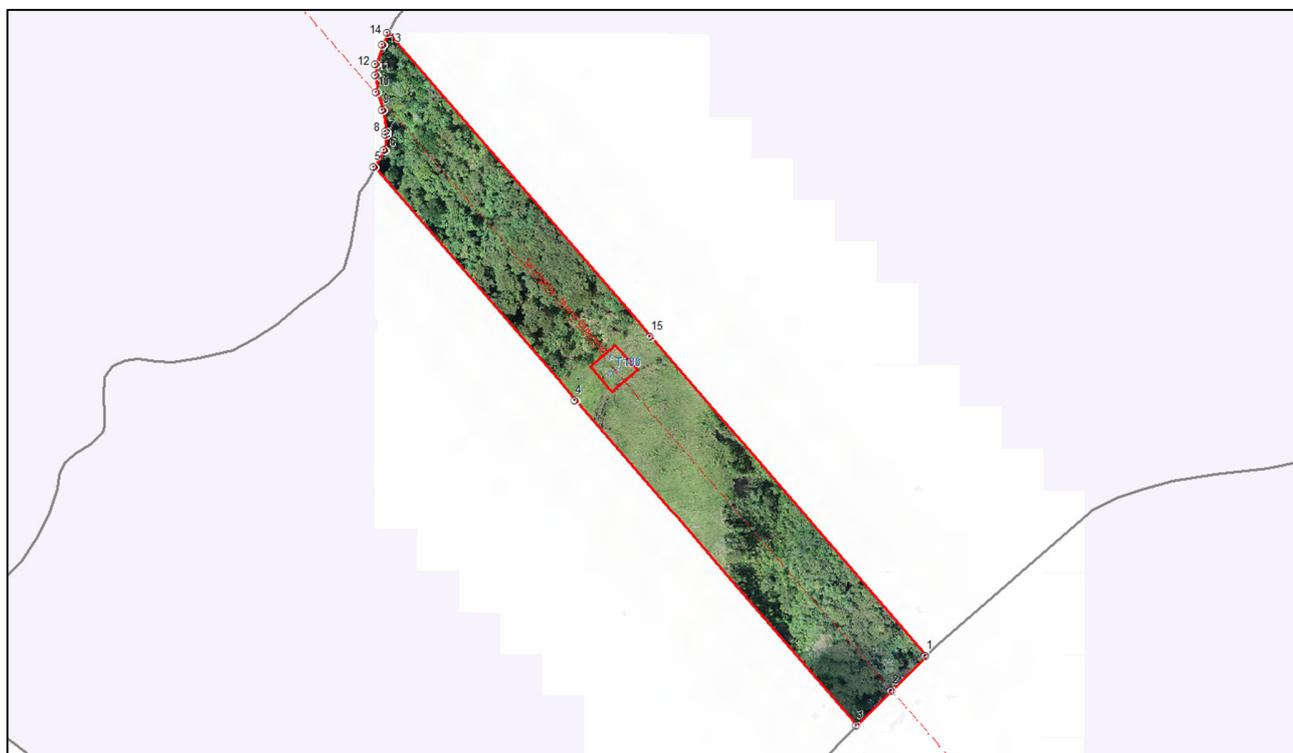
Imagen 9. Ortofoto del área de servidumbre.

El área de servidumbre solicitada es de 33.612 m² y se encuentra ubicada al suroccidente del predio, Teniendo acceso por la vía veredal, en cuanto a coberturas se determinó que el área es usada con pastos para ganado, también se observó un área de bosque de galería.

Al área de servidumbre se encuentra debidamente reconocida y delimitada, además, sus coberturas están correctamente identificadas y cuantificadas motivo por el cuál no se hace necesario realizar ninguna corrección en los datos suministrados por el equipo de gestión predial de TCE.

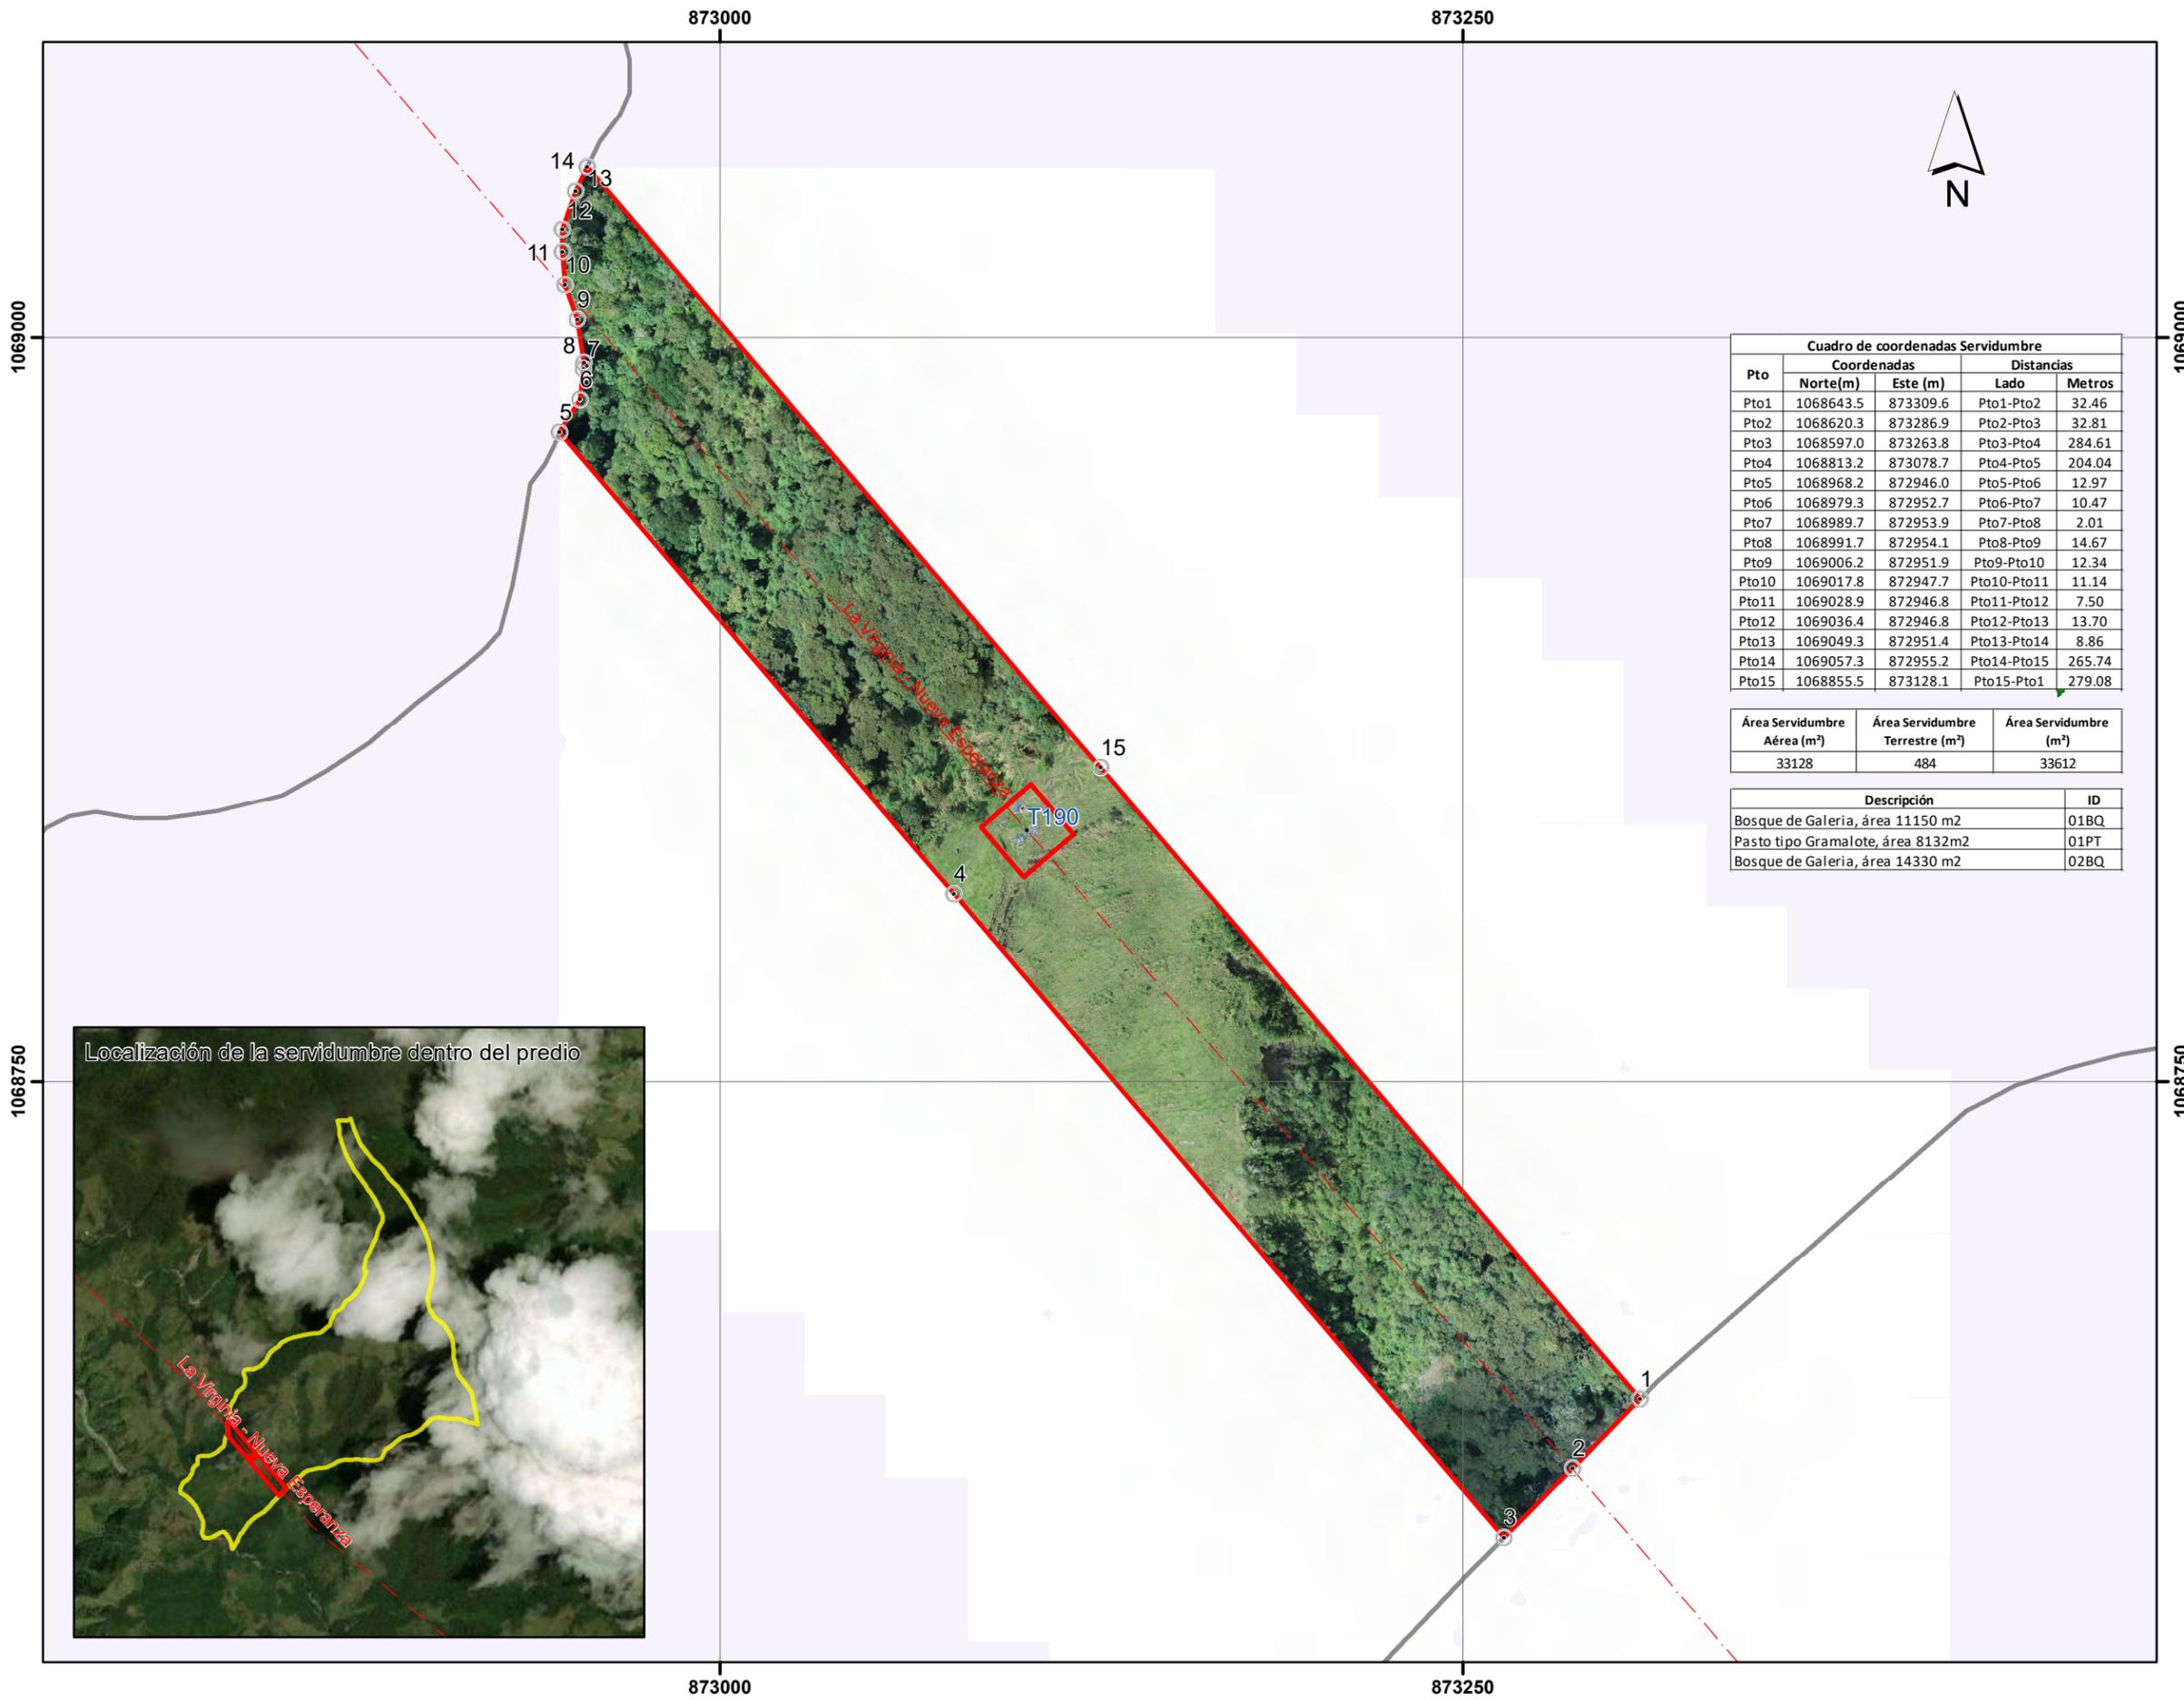
Se hace la entrega del plano en el cual se consigna la información catastral, jurídica y de diseño del proyecto, incluyendo las ortofotos generadas durante el proceso de visita judicial.

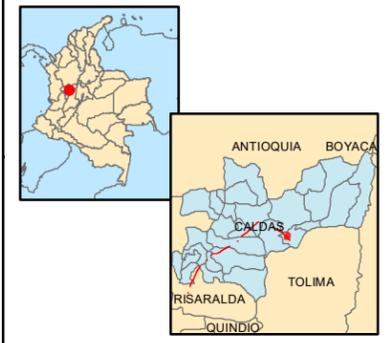
LOCALIZACIÓN GENERAL

- CONVENCIONES
- Vertices Servidumbre
 - Eje Línea de transmisión
 - Franja Servidumbre Requerida
 - Predio Inspeccionado
 - Predio Colindantes
