**NATURALEZA DEL ASUNTO: PERTENENCIA**

**RAD: 47-189-40-89-001-2021-00069-00**

**Tipo de inmueble:** RESIDENCIAL – COMERCIAL –URBANO

**Identificación del inmueble:** Se trata de un predio, uso residencial y comercial, de un solo nivel, ubicado en la calle 14 con carrera 12 esquina, barrio Jardín, del casco urbano del Municipio de Ciénaga – Magdalena.

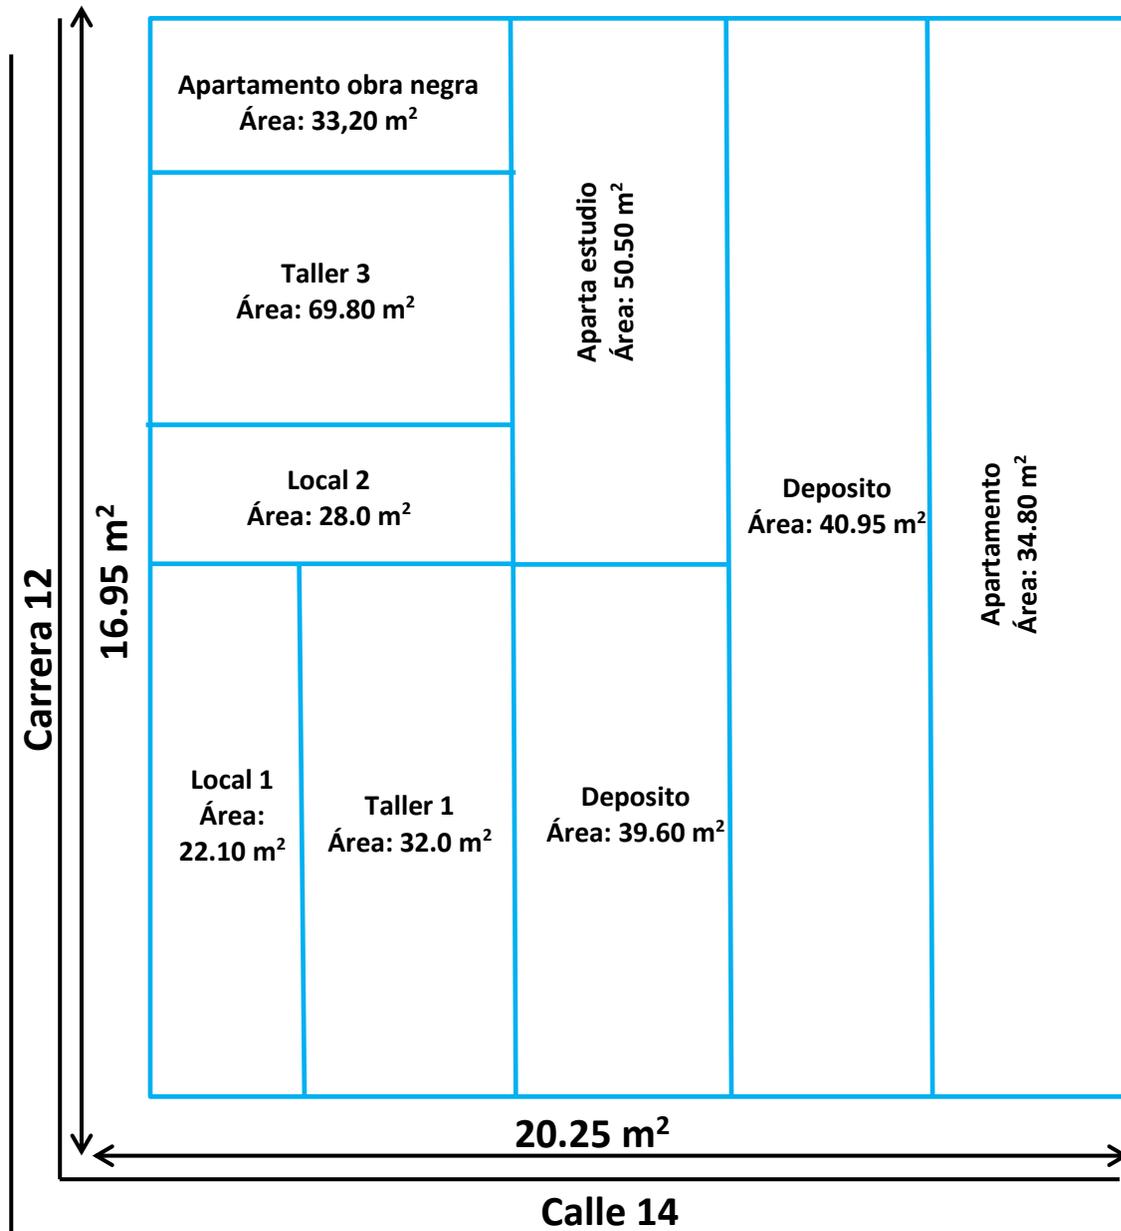
**LEVANTAMIENTO PLANO: INMUEBLE URBANO**

**DIRECCIÓN: CALLE 14, CARRERA 12 ESQUINA**

**AREA LOTE TERRENO: 343.23 M<sup>2</sup>**

**AREA CONSTRUCCION: 343.23 M<sup>2</sup>**

- Realizado el levantamiento planimétrico por el suscrito del predio ubicado en la calle 14 con carrera 12 esquina, barrio Jardín, del casco urbano de Ciénaga Magdalena, según las medidas de 20.95 metros lineales de frente x 16.95 metros lineales de fondo arrojando un área de 343.23 metros cuadrados, pero el área registrada en la escritura No. 971 de fecha 21 de noviembre de 1986 de la Notaría Única de Ciénaga Magdalena, matrícula inmobiliaria No. 222 – 2319, expedida por la Oficina de Registro de Instrumentos Públicos de Ciénaga Magdalena y referencia catastral No. 01-02-135-0004-000, el área es de 486.0 metros cuadrados, presentado una diferencia menor de 142.77 metros cuadrados.

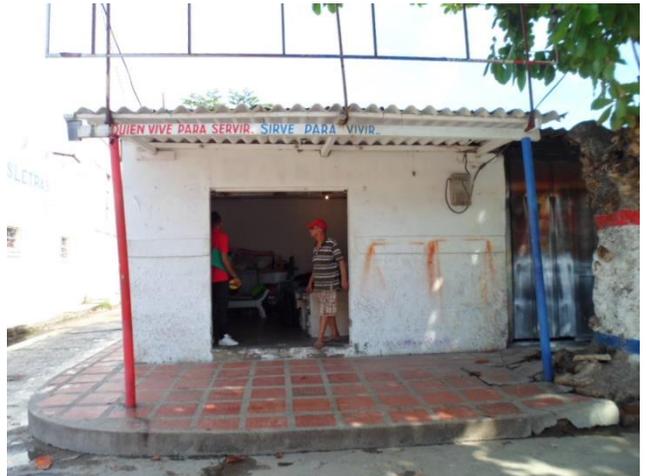
*FACHADA LOCAL 1*

- **Local comercial 1:** Construido con muros de ladrillo de arcilla de 12 cms de grosor, pañetados y pintados, cubierta de asbesto cemento (eternit), sobre estructura de madera, cielo raso de estructura de aluminio y láminas de icopor, pisos de baldosas de cemento rojo de 20 cms x 20 cms, puerta de acceso de esteras metálicas rodallizas de 1.80 metros de ancho x 1.95 metros de altura. Un baño interno, con enchape de porcelana de 20 cms x 20 cms y altura de 1.20 metros. Toda esta construcción en aceptable estado de conservación y con una edad de construcción o vetustez de 40 a 45 años aproximadamente (Ver registro fotográfico).

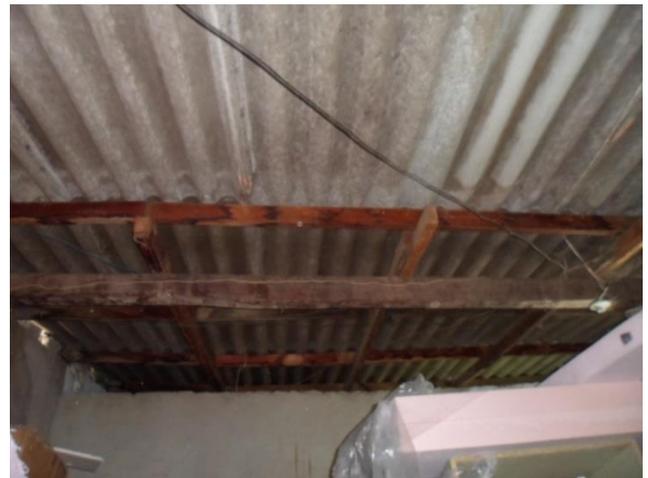
*CUBIERTA*

**Cubierta:** Con asbesto cemento (eternit) en aceptable estado.

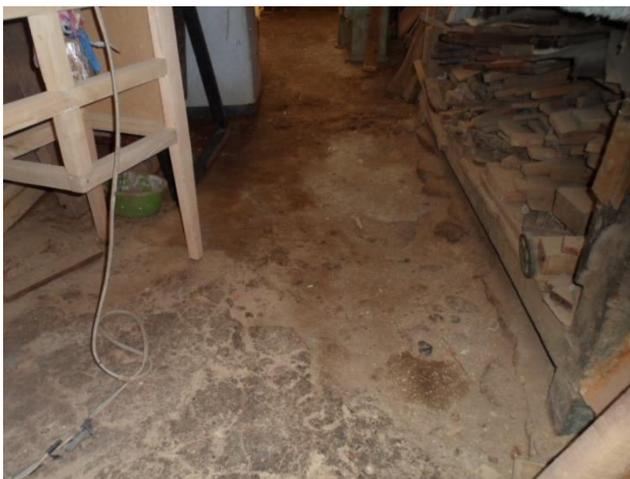
*PISOS*

**Pisos:** Construido en cemento pulido en mal estado, baldosas de cemento y porcelanato en buen estado.

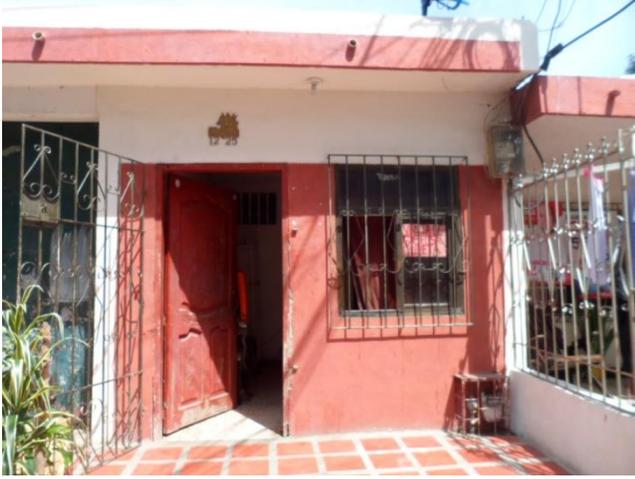
FACHADA APARTAMENTO

- **Apartamento:** Construido con muros de ladrillo de arcilla de 12 cms de grosor, pañetados y pintados, cubierta de asbesto cemento (eternit), sobre estructura de madera, cielo raso de estructura de madera y láminas de asbesto cemento (eternit), pisos de baldosas de cemento de 30 cms x 30 cms, puerta externa en

madera tallada y rejas de hierro de protección. Un baño interno con muros pañetados sin enchape, pisos de porcelana de 20 cms x 20 cms. Una cocina interna con enchape de porcelana de 10 cms x 22 cms y altura de 2.30 metros. Toda esta construcción en buen estado de conservación y con una edad de construcción o vetustez de 20 a 25 años aproximadamente (Ver registro fotográfico).

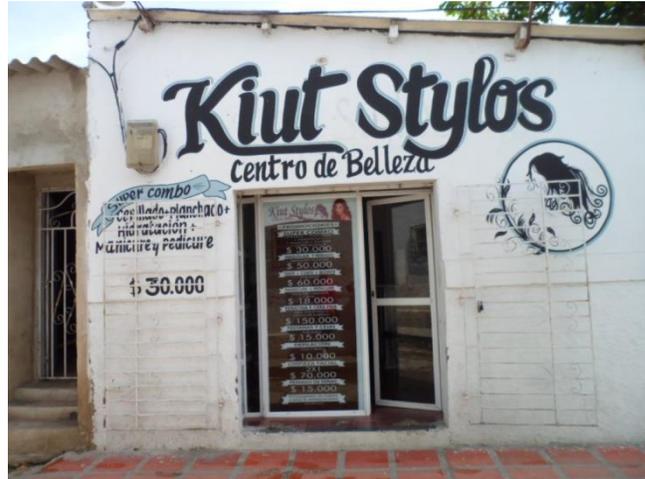
FACHADA LOCAL 2

- **Local comercial 2:** Construido con muros de ladrillo de arcilla de 12 cms de grosor, pañetados y pintados, cubierta de asbesto cemento (eternit), sobre estructura de madera, cielo raso de estructura de aluminio y láminas de icopor, pisos de baldosas de cemento rojo de 20 cms x 20 cms, puerta de acceso de esteras metálicas rodallizas de 1.80 metros de ancho x 2.0 metros de altura, con una puerta interna en aluminio y vidrio natural de 1.85 mts de ancho x 250 mts de altura. Un baño interno, con enchape de porcelana de 20 cms x 20 cms y altura de 1.70 metros. Toda esta construcción en excelente estado de conservación y con una edad de construcción o vetustez de 4 a 5 años aproximadamente (Ver registro fotográfico).

En el local comercial No. 2 en acabados, como enchape en baño interno, pisos, muros, cielo raso, esteras metálicas rodallizas, puerta interna en aluminio y vidrio natural, con una edad de construcción o vetustez de 4 a 5 años aproximadamente, mejoras constructivas realizadas dentro del predio de mayor extensión, en la cual existían las mejoras de muros y cubierta, con una edad de construcción o vetustez de 40 a 45 años aproximadamente, calculados en un valor de \$ 36.775.640.20.

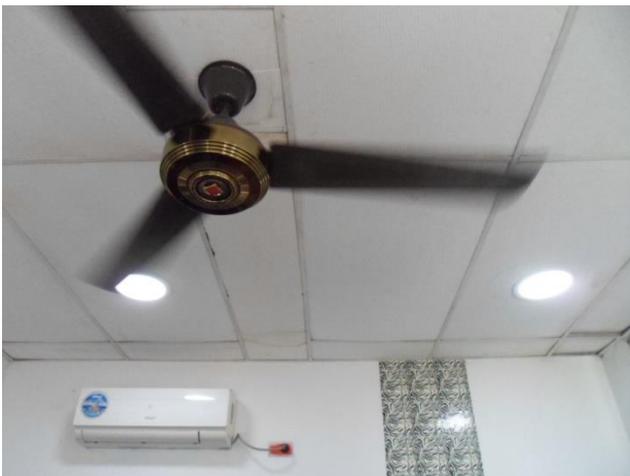
*CIELO RASO*

**Cielo raso:** Láminas planas de asbesto cemento (eternit) y láminas de icopor en buen estado.

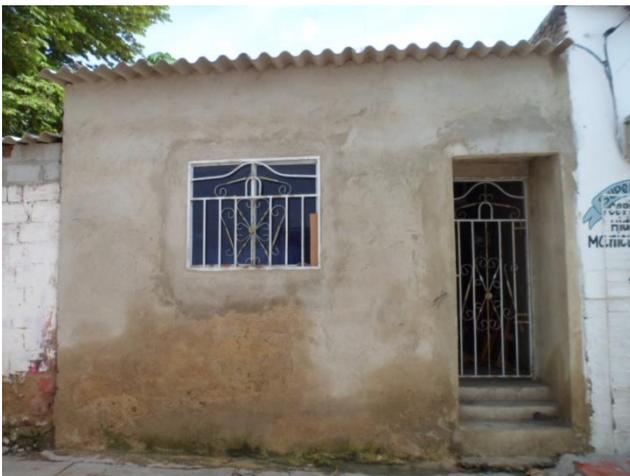
*FACHADA TALLER 3*

- **Taller 3:** Construido con muros de ladrillo de arcilla de 12 cms de grosor, pañetados en parte y sin pañete en otra parte, cubierta de asbesto cemento (eternit), sobre estructura de madera, sin cielo raso, pisos de cemento en mal estado, puertas metálicas y rejas de hierro de protección. Toda esta construcción en regular estado de conservación y con una edad de construcción o vetustez de 40 a 45 años aproximadamente (Ver registro fotográfico).
