#### TRASLADO DICTAMEN PERICIAL

REF: PROCESO VERBAL DE DECLARACION DE PERTENENCIA seguido por IVET DEL PILAR ARCON BUSTAMANTE contra JOSE DE LA CRUZ OROZCO GALLARDO y demás PERSONAS INDETERMINADAS. RAD. 47-189-40-89-002-2020-00245-00.

REF: DEMANDA DE PERTENENCIA POR PRESCRIPCION EXTRAORDINARIA DE  
DOMINIO Y DEMAS PERSONAS INDETERMINADAS de REBECA IGLESIA DE  
HERNANDEZ(Demandante) Contra. – ARIEL SIERRA VILLAMIZAR (Demandado).

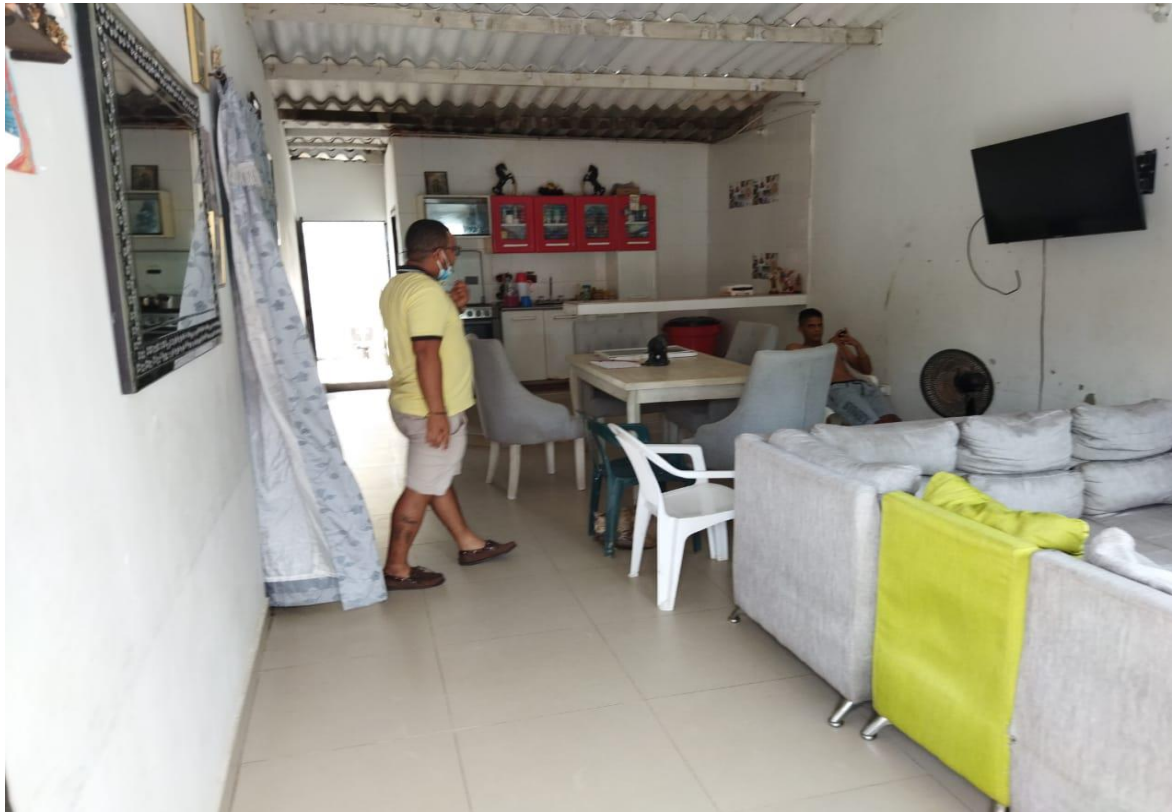
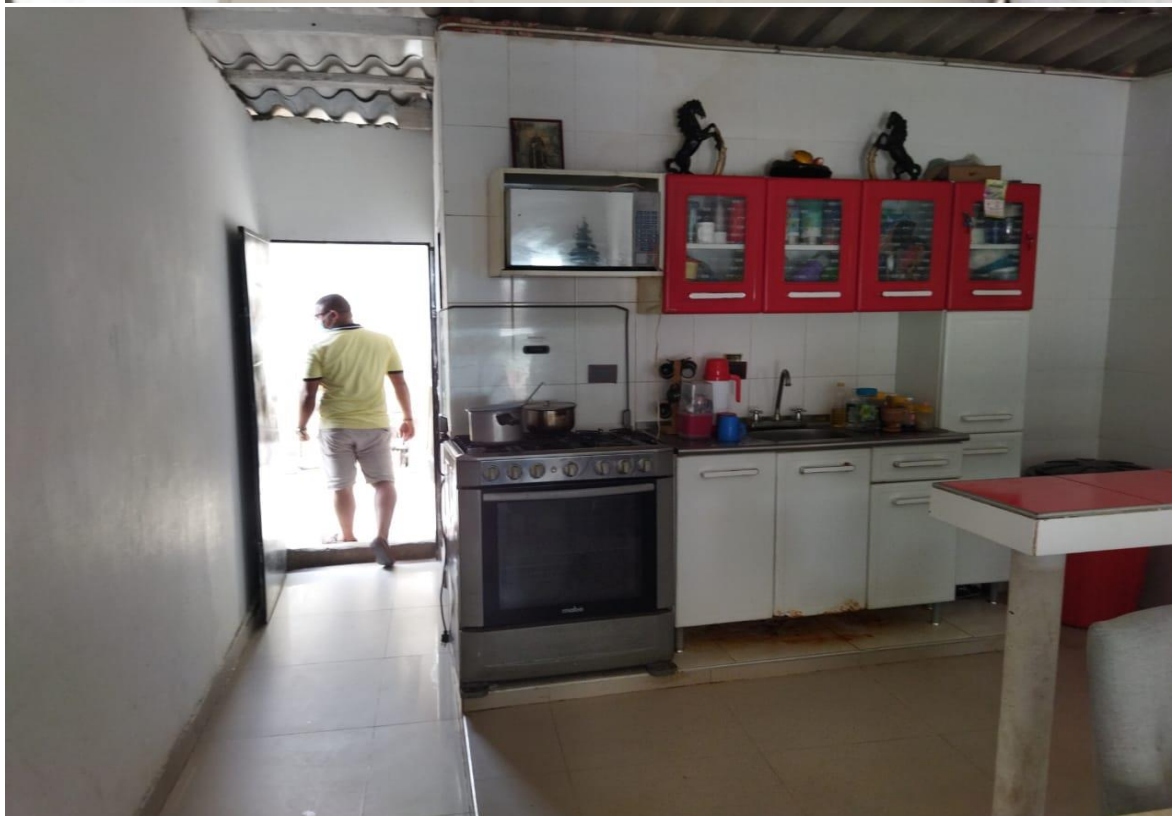
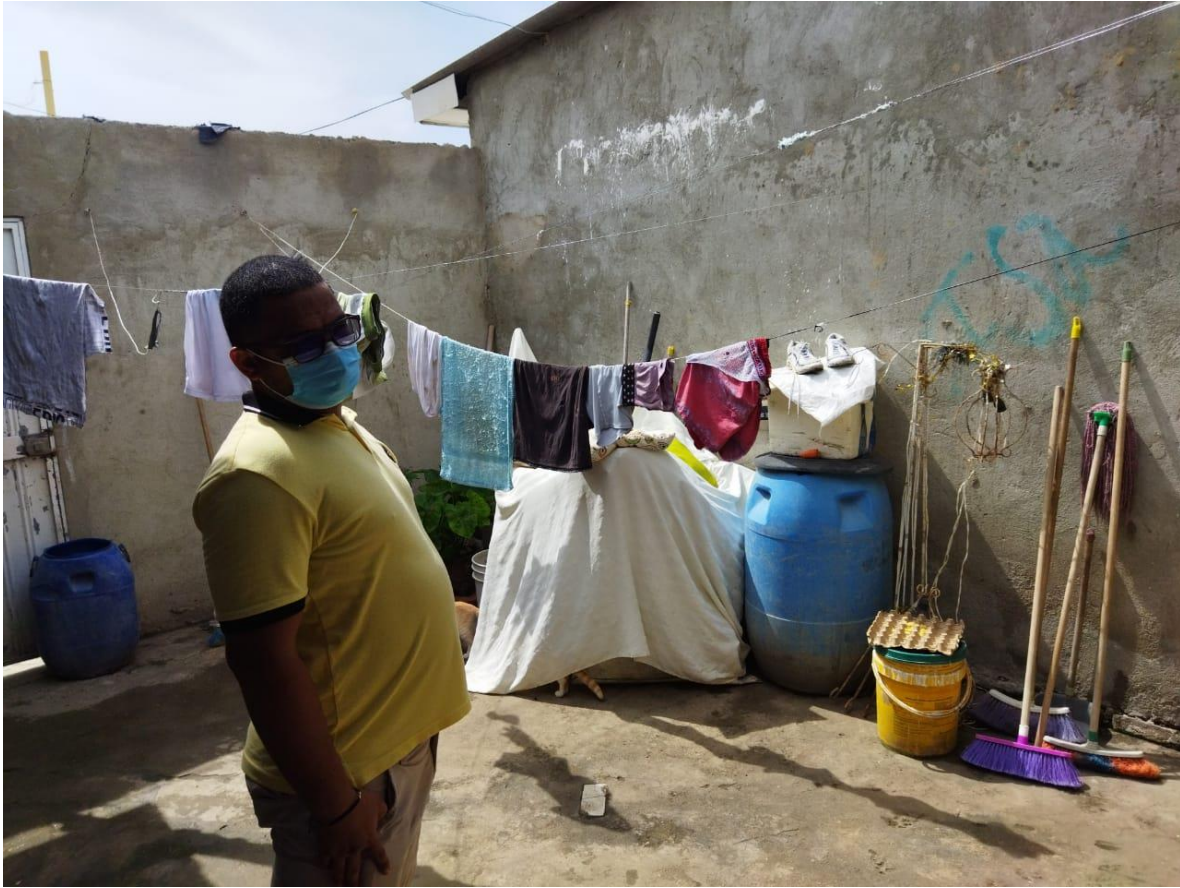
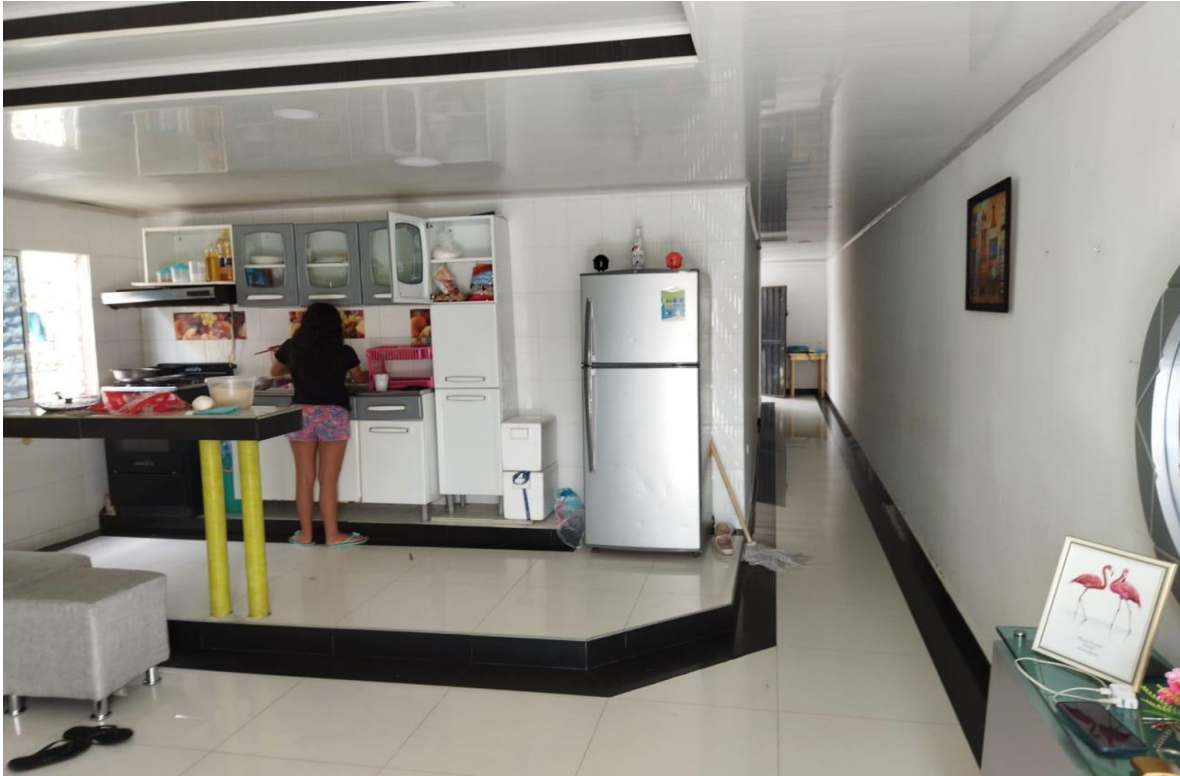
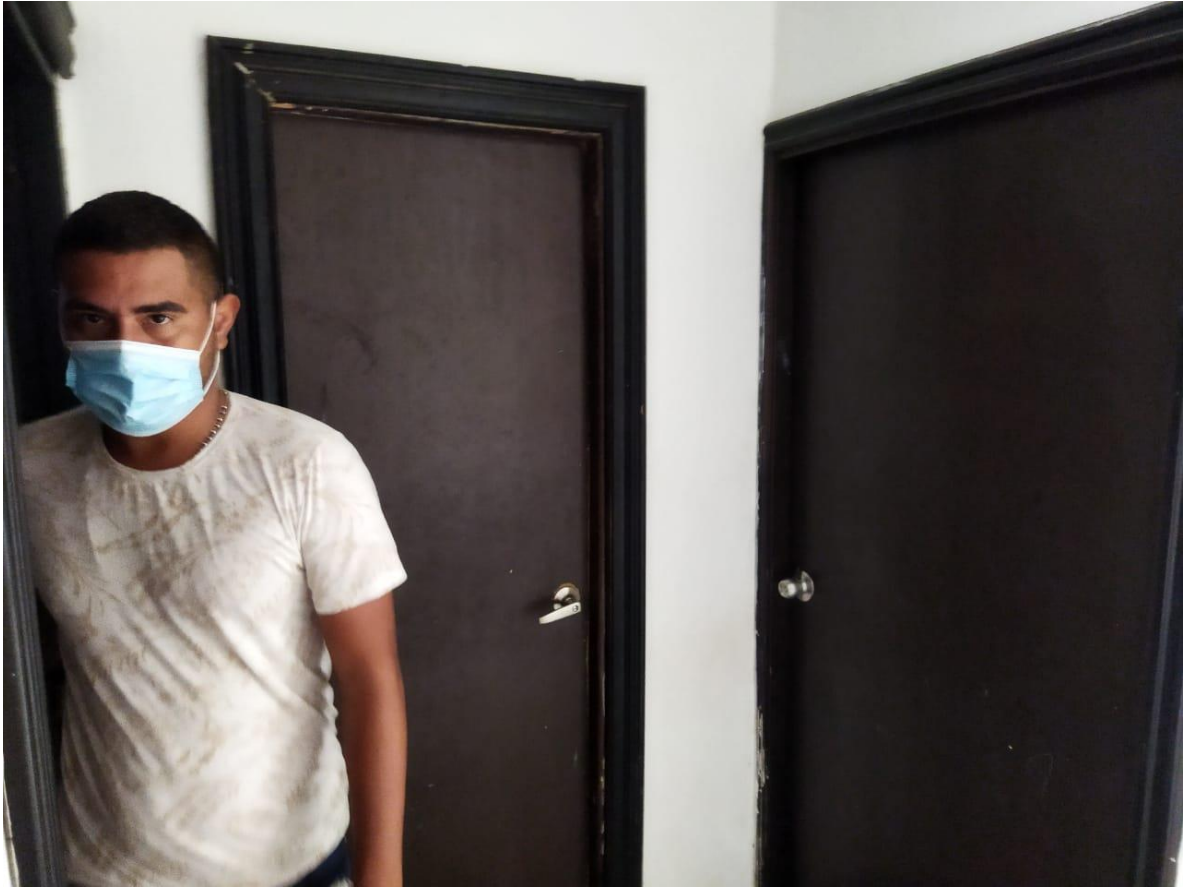
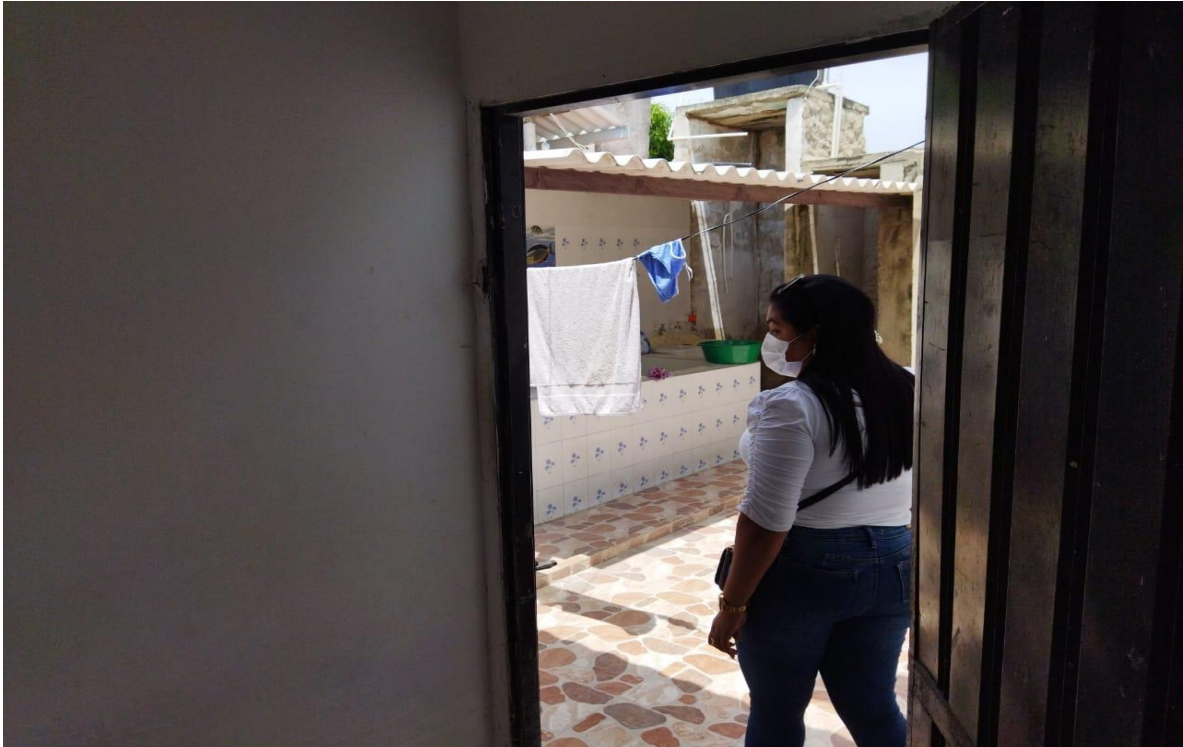
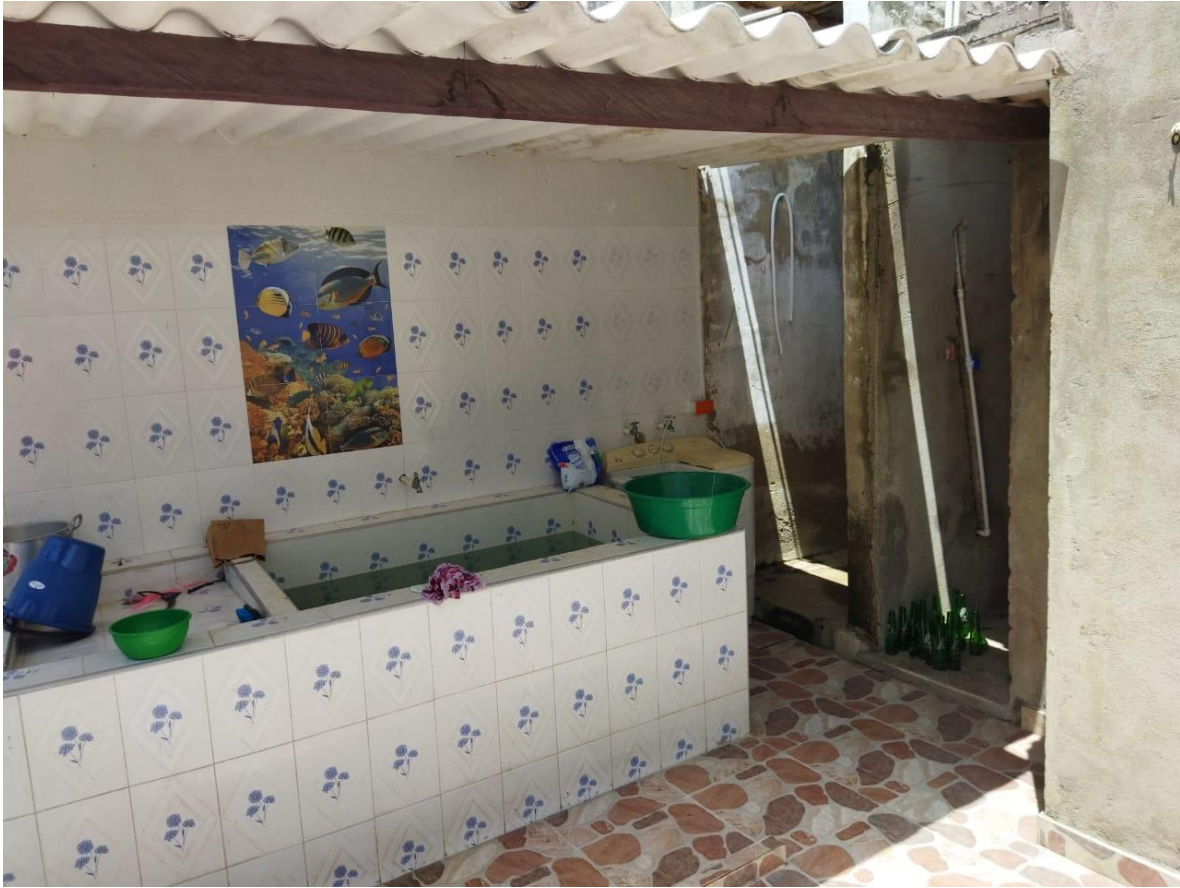
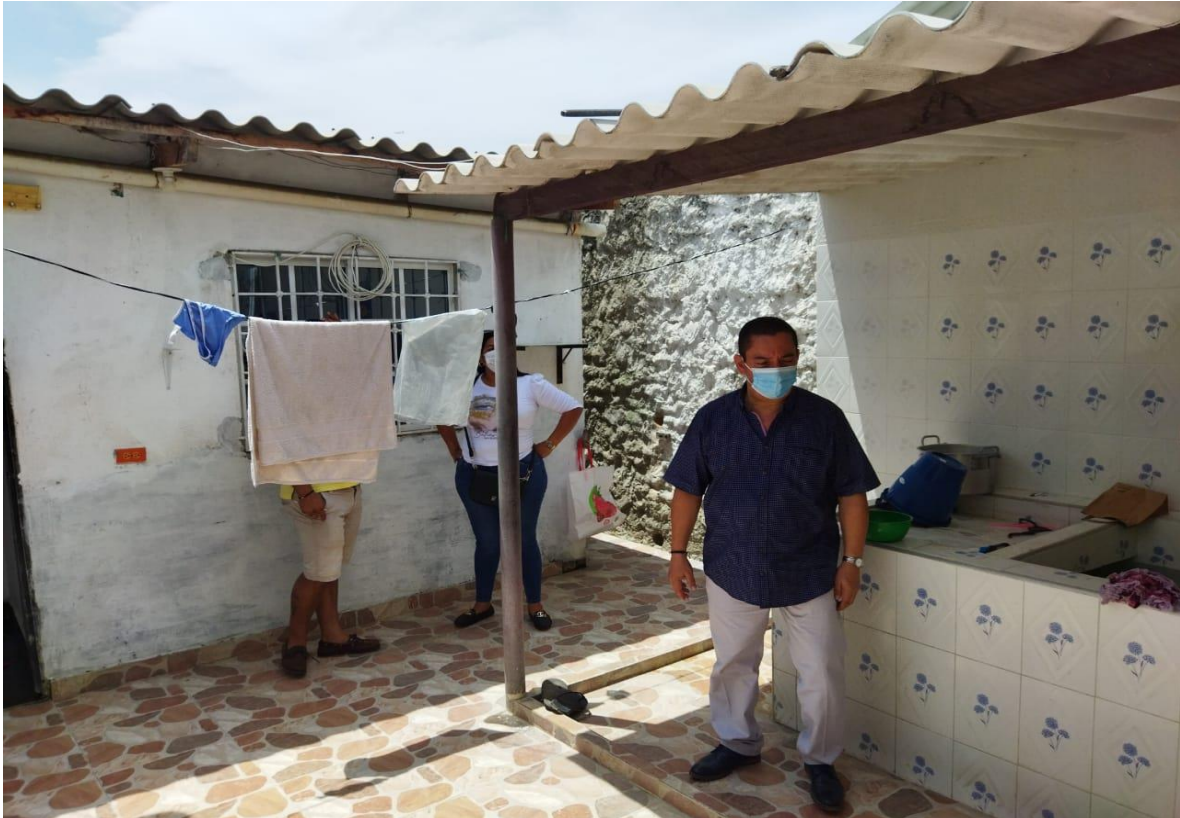
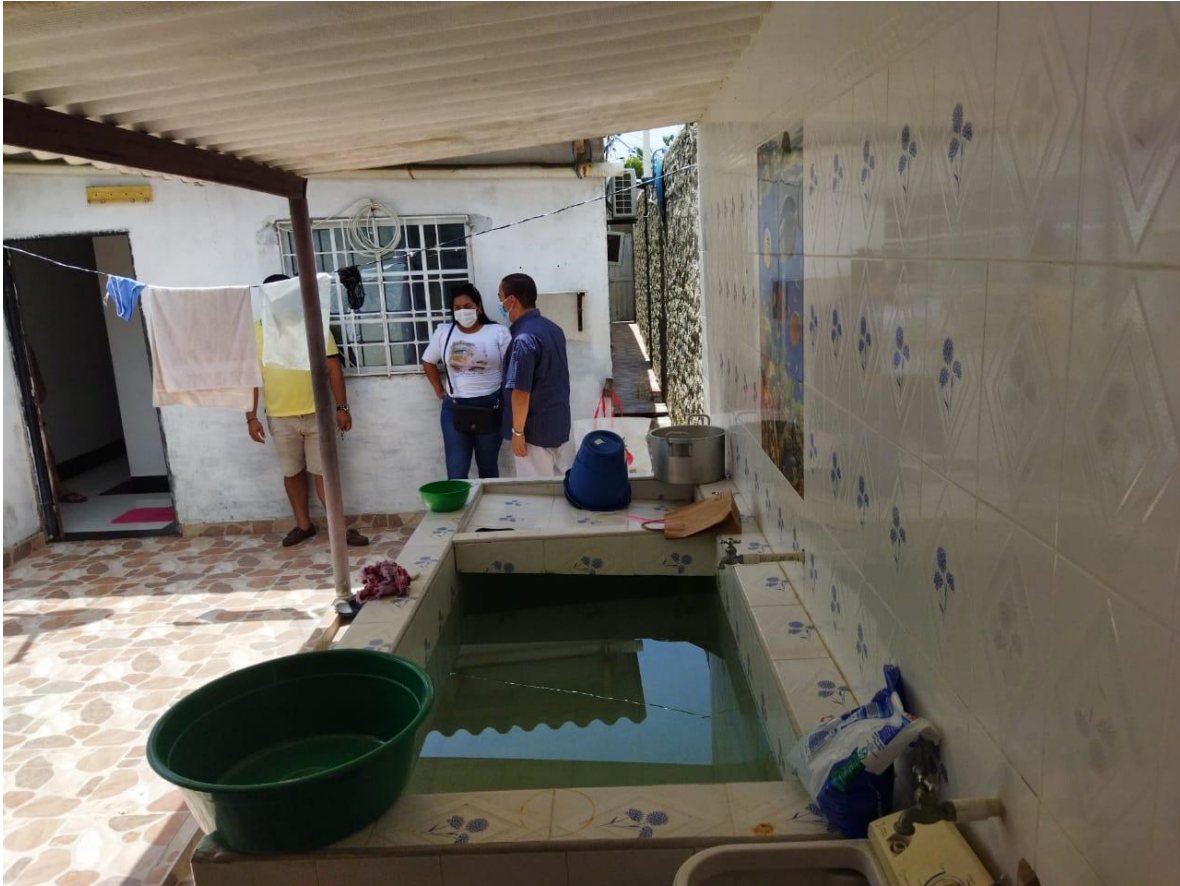
Las siguiente fotografías muestran todo lo descrito en el dictamen pericial, la distribucion general del área objeto de pretension
