INFORME AVALÚO REMATES

IB-13023550

Lote Urbano Junto con la construcción en el levantada No.8 MnzG Urb. La Hormiga Cra. 3cNo.17-03

VILLAVICENCIO, META
2018/10/02

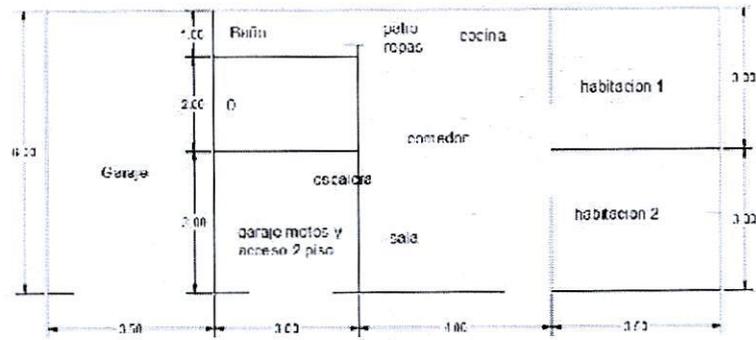
PRIMER PISO

Casa de 2 plantas subdividida con dependencias distribuidas así: Piso 1: Sala-comedor, cocina, zona de ropas, 2 alcobas y 1 baño, garaje. Piso 2:- Ap 1: Sala-comedor, cocina, 2 alcobas baño, balcón- Ap 2: No se pudo ingresar.

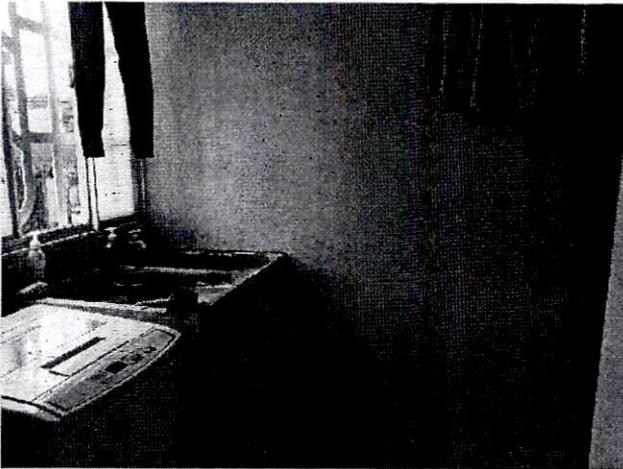
Acceso 2do piso

EL hall y acceso para el segundo piso no cuenta con acabados. Los baños se encuentran enchapados sin división de duchas. El segundo piso cuenta con cielo raso en icopor.

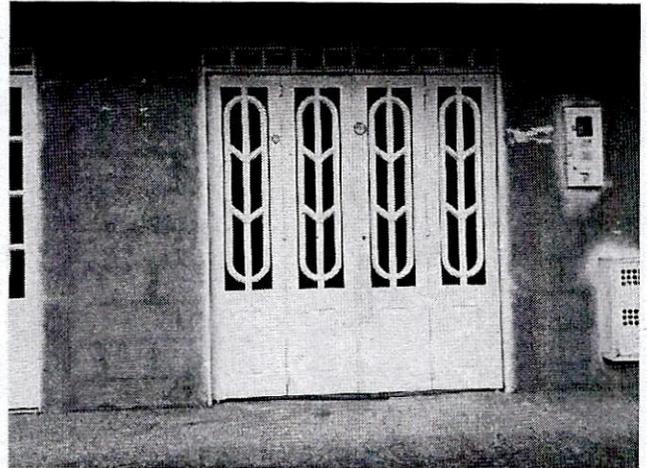
Contador de gas

Casa de 2 plantas subdividida en 3 apartamentos: 1 apto en el primer piso y 2 aptos en el segundo piso. Sin servicios independientes, solo cuentan con 1 Contador de luz, 2 contadores de gas y 1 contado de agua.
