**INFORME PERICIAL**

**PROCESO DECLARACIÓN DE PERTENENCIA**

**UBICACIÓN DEL INMUEBLE: Casa No 26 III Etapa  
CONDominio LAS PALMAS  
MUNICIPIO DE CIRCASIA  
Área Urbana**

**CIRCASIA, Octubre 13 de 2022**

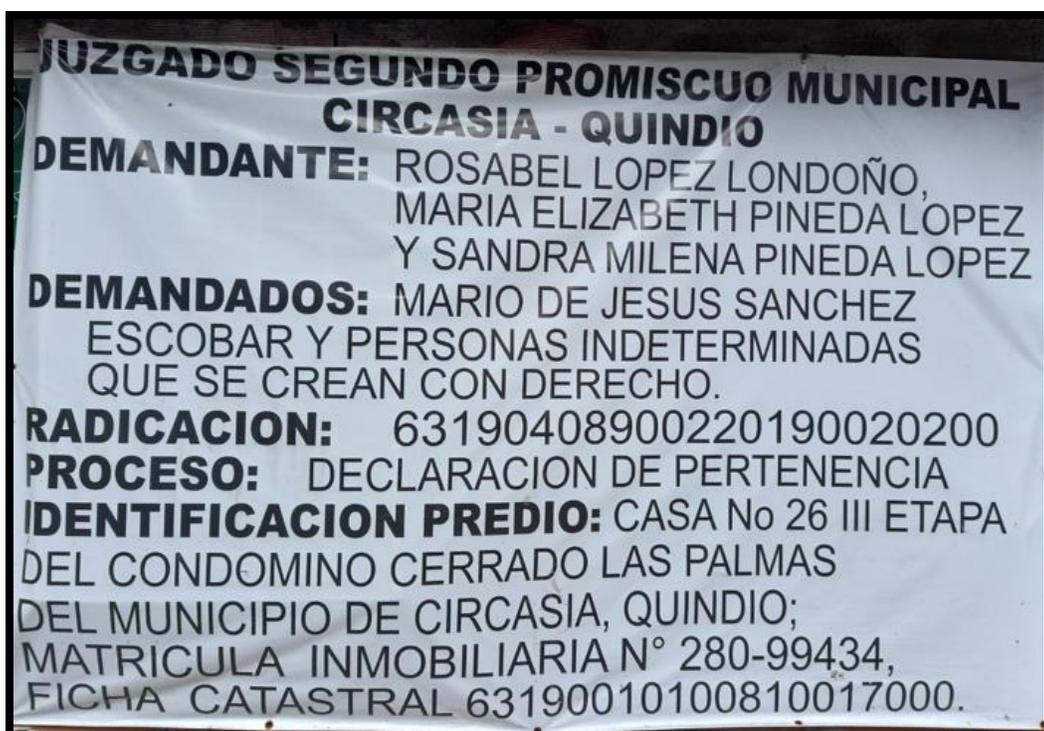
#### VALLA.

Según el Artículo 375 del Código General del Proceso, se encuentra una Valla ubicada frente a la calle 6ª, la cual cumple con las especificaciones dispuestas por esta ley, como son:

- a. Denominación del juzgado que adelanta el proceso.
- b. Nombre del demandante.
- c. Nombre del demandado, si la pretensión es la titulación de la posesión, la indicación si se trata de indeterminados.
- d. Número de radicación del proceso.
- e. Indicación de que se trata de un proceso de titulación de posesión.
- f. El emplazamiento de todas las personas que crean tener derecho sobre el inmueble, para que concurran al proceso.
- g. identificación con que se conoce el proceso.

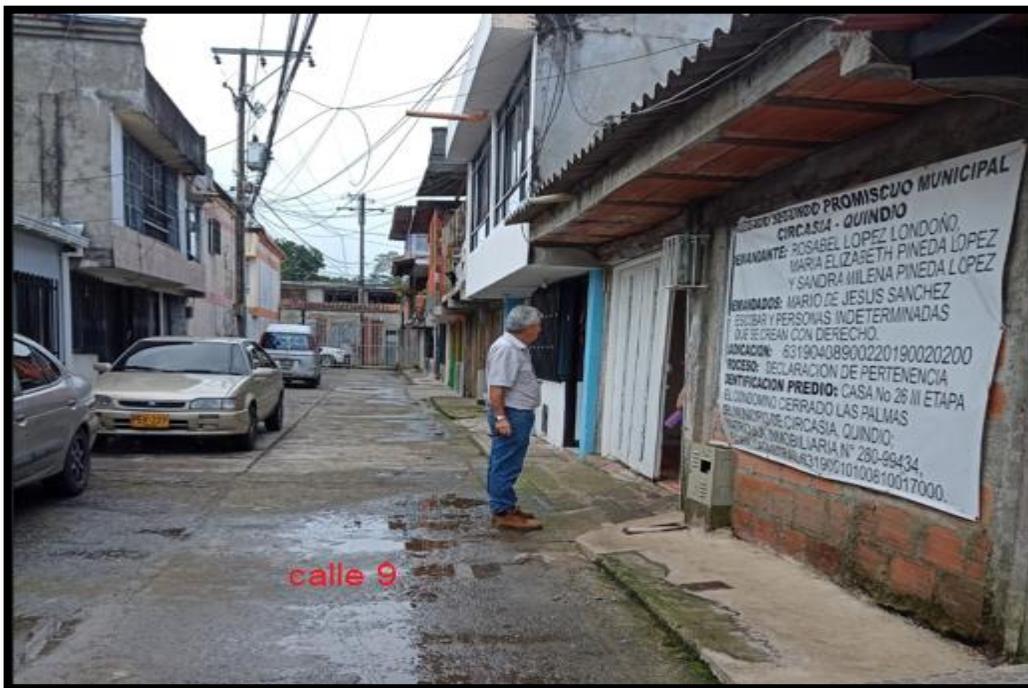
Ubicación. Casa No.26 III Etapa

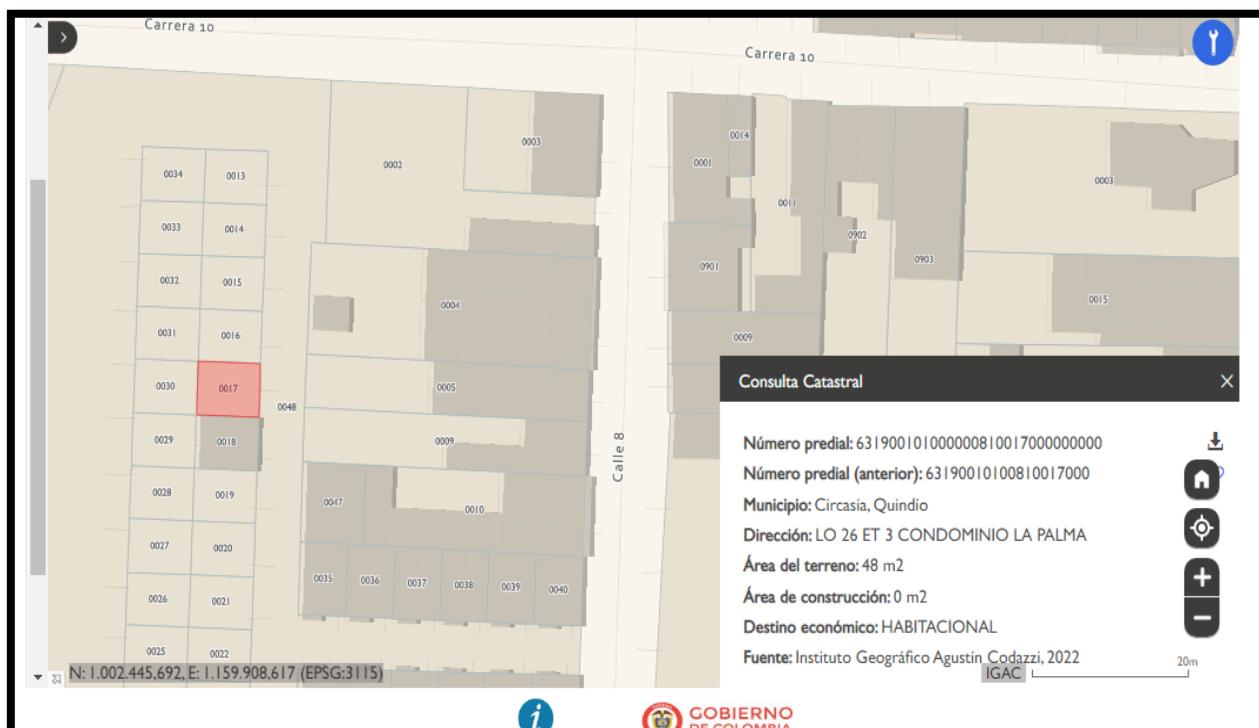
**- Ubicación según IGAC:** Ubicación cartográfica del inmueble con coordenadas N= 141002388.57, E=1159928.30 H=1792.02

Imagen IGAC. Inmueble con 631900101000000810017000000000

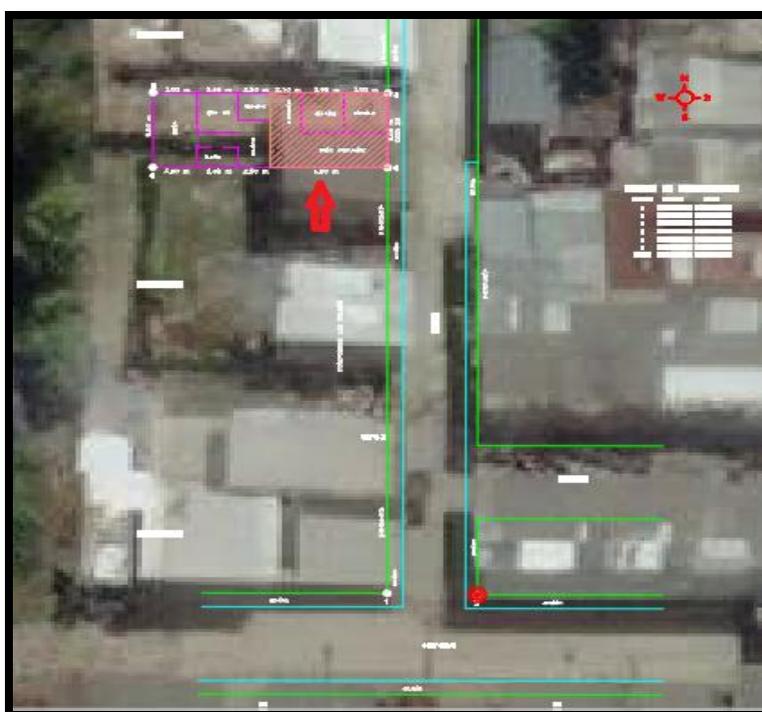
Imagen en Google. inmueble a usucapir

De acuerdo a la medición realizada en terreno, la construcción de la vivienda (predio a usucapir) correspondiente a 48 M2 de área, **abarca la sala, dos alcobas y comedor.**

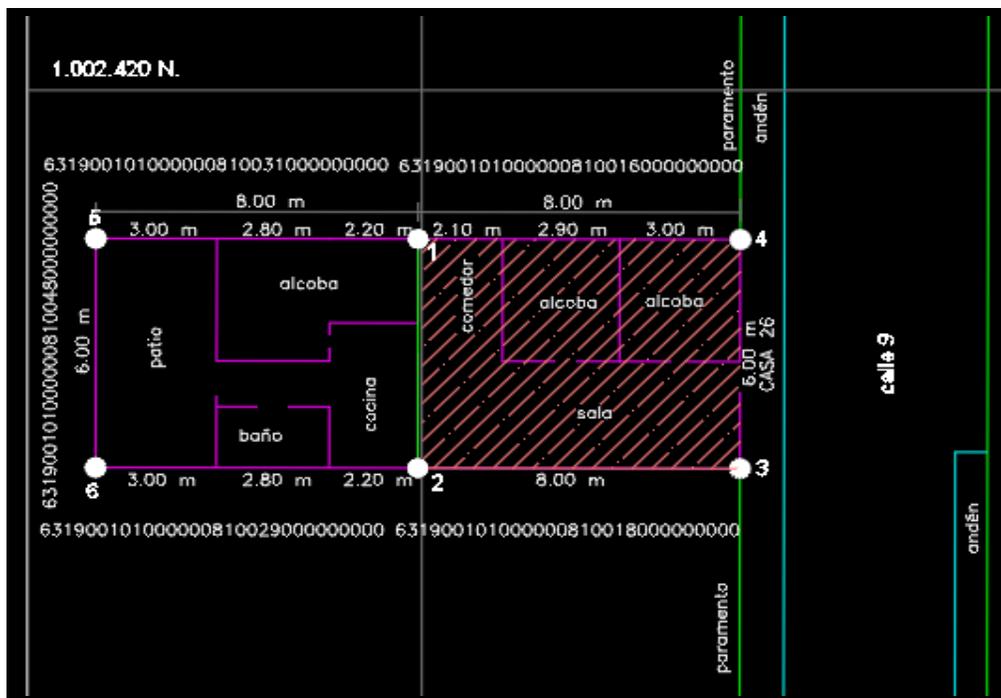
Imagen. inmueble a usucapir y colindante

- El inmueble construido está compuesto por dos predios:

1. El predio a usucapir, consta de un área de 48 M2, con ficha catastral 631900101000000810017000000000 (achurado color rosado).
  2. El predio colindante, consta de un área de 48 M2, con ficha catastral 631900101000000810030000000000 (color morado), el cual se encuentra en **Alto Riesgo** y es **propiedad del Municipio de Circasia**, según respuesta de la Secretaría de Infraestructura.

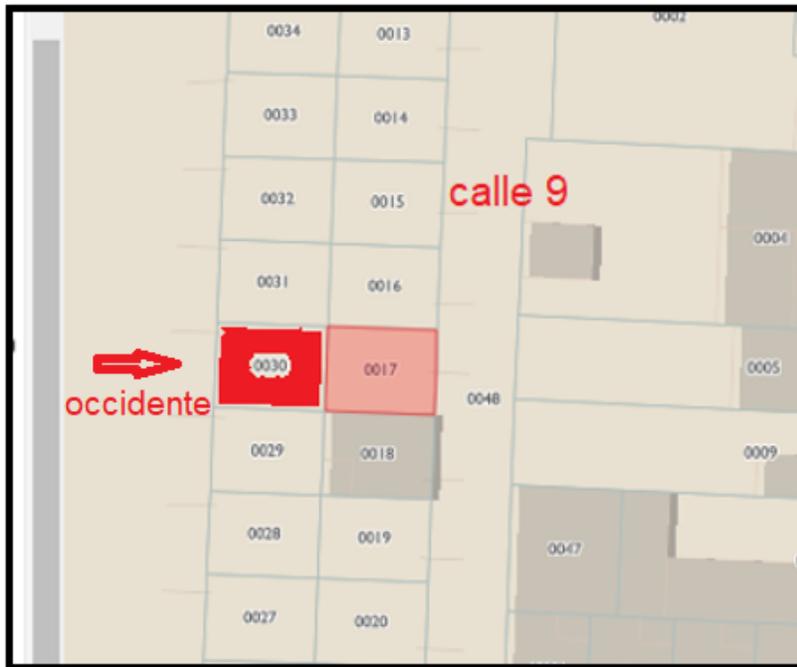
Imagen IGAC. Ubicación cartográfica del predio

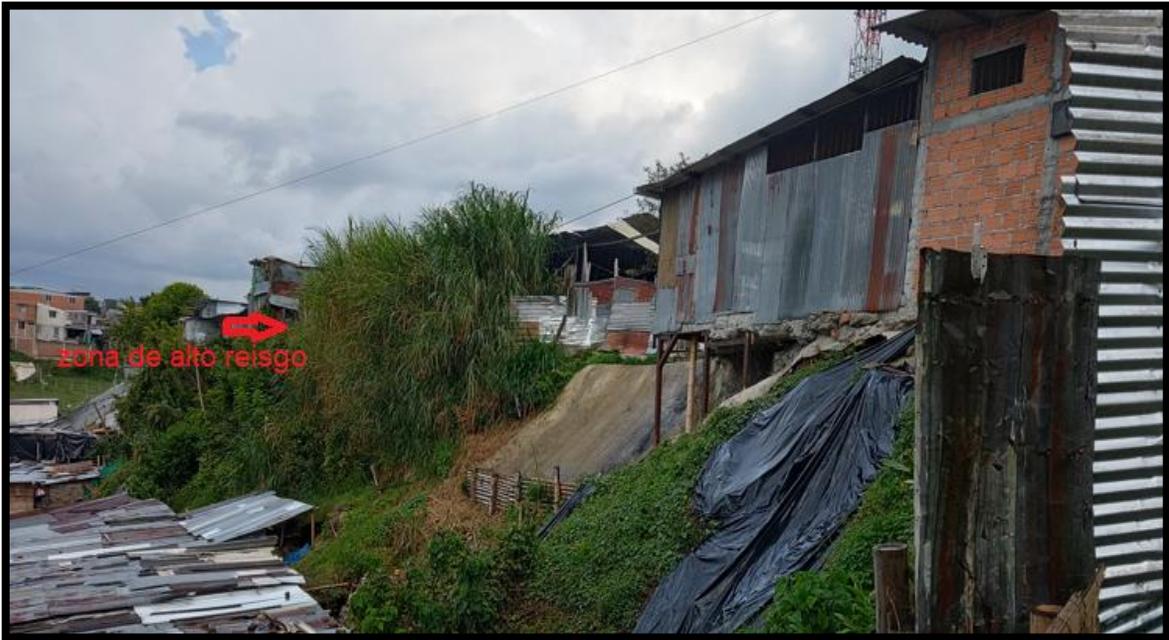
Ficha catastral	Dirección	Propietario	Zona de riesgo
631900101000000810030000000000	LOTE 31 CONDominio CERRADO "LA PALMA" ETAPA III	MUNICIPIO DE CIRCASIA QUINDIO NIT. 890001044 B	Alto riesgo (no mitigable), con registro en el certificado de tradición.
631900101000000810029000000000	LOTE 30 ETAPA II CONDominio CERRADO LA PALMA	PARTICUL AR	Riesgo por inestabilidad media
631900101000000810031000000000	LOTE 32 CONDominio CERRADO "LA PALMA" ETAPA III	MUNICIPIO DE CIRCASIA QUINDIO NIT.	Alto riesgo (no mitigable), con registro en el certificado de tradición.

Imagen. Zona de alto riesgo hacia el occidente

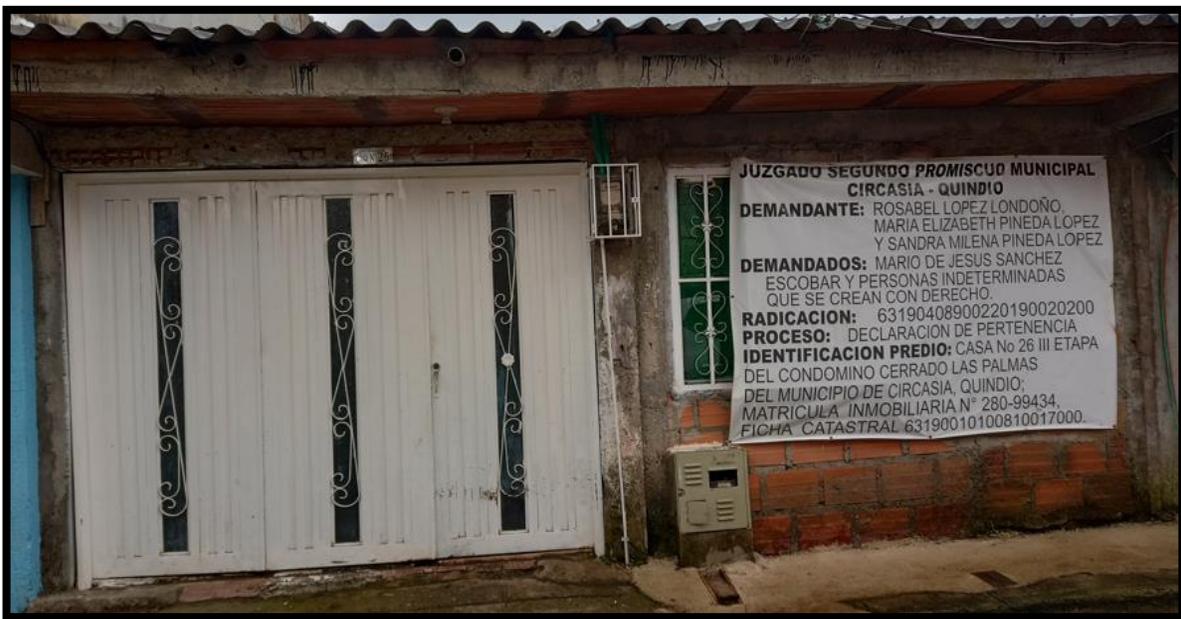
### FACHADA:

Fachada posee una ventana con reja y puerta metálica sin revoque.

Fachada posee una ventana con puertas metálica, muros con ladrillo a la vista.

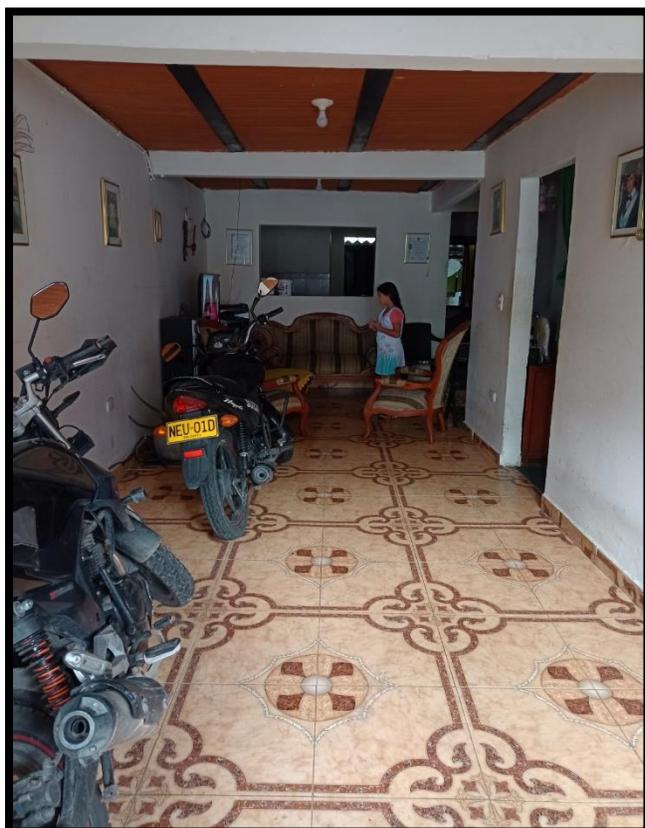
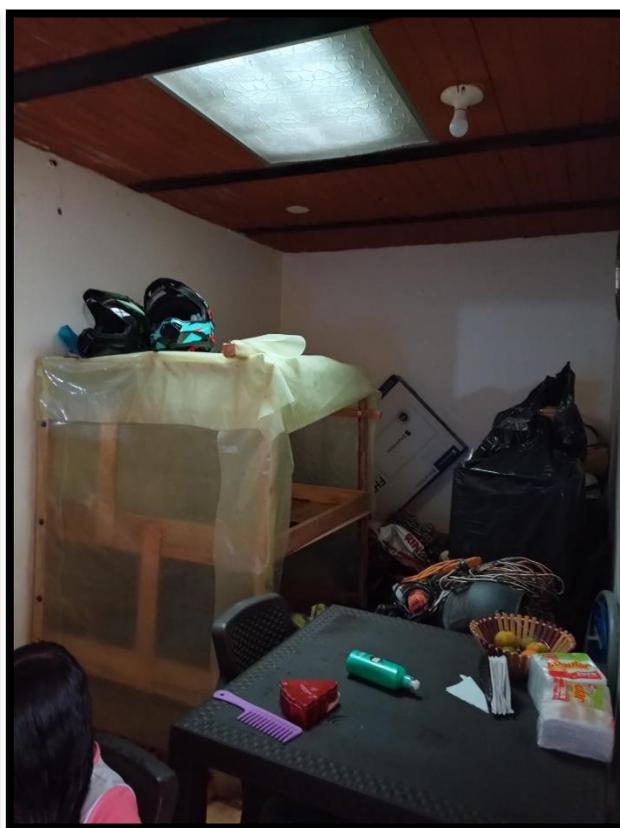
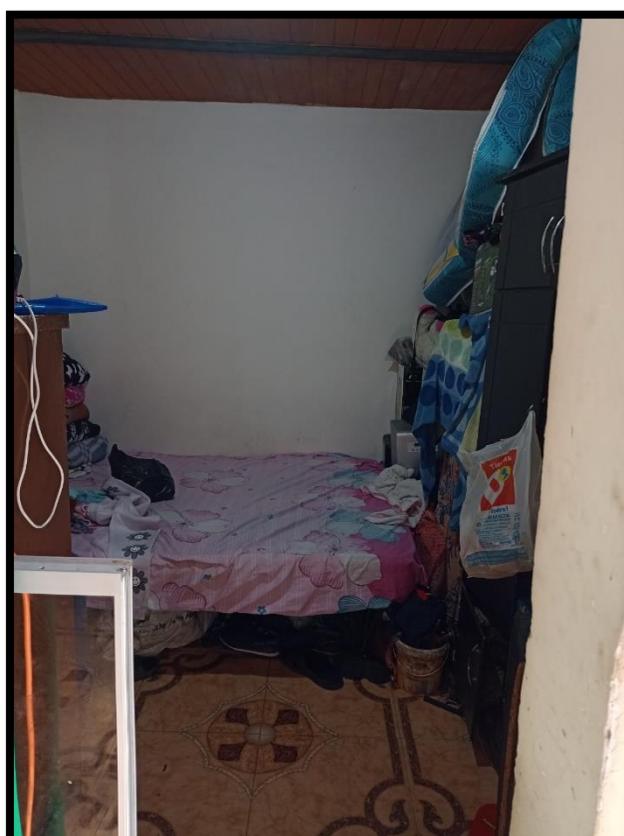
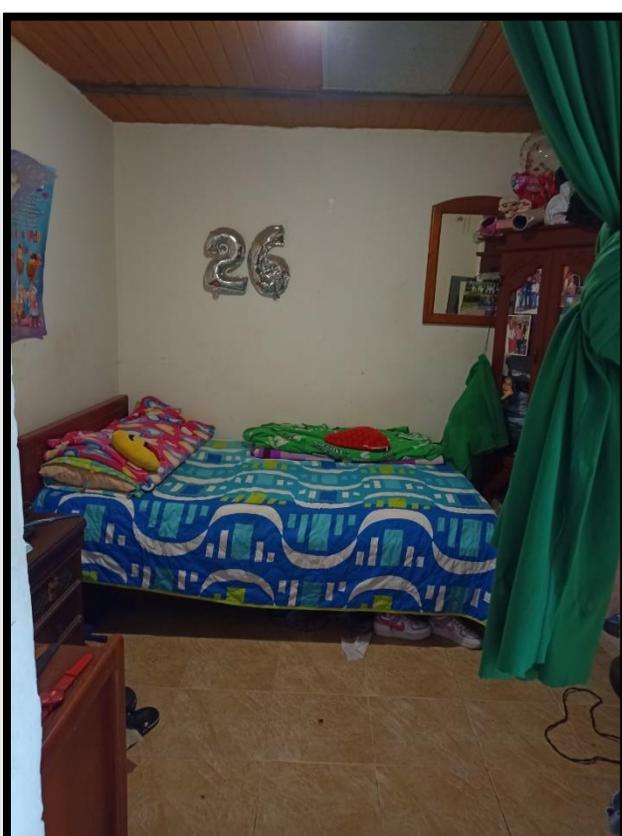
**Predio a Usucapir:** Mejoramiento de la vivienda: sala, comedor y dos alcobas con muros en ladrillo tolete con revoque y pintura, piso terminado en cerámica y cielo raso en bloquelón.

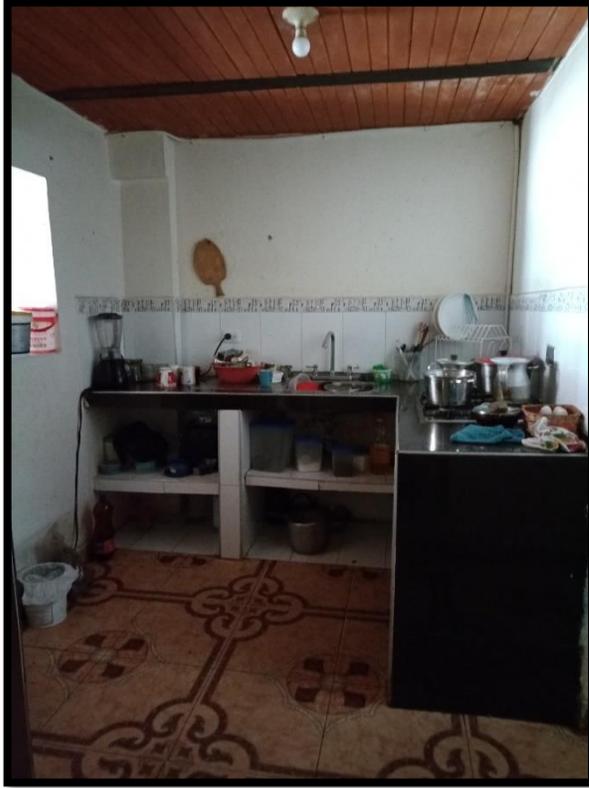
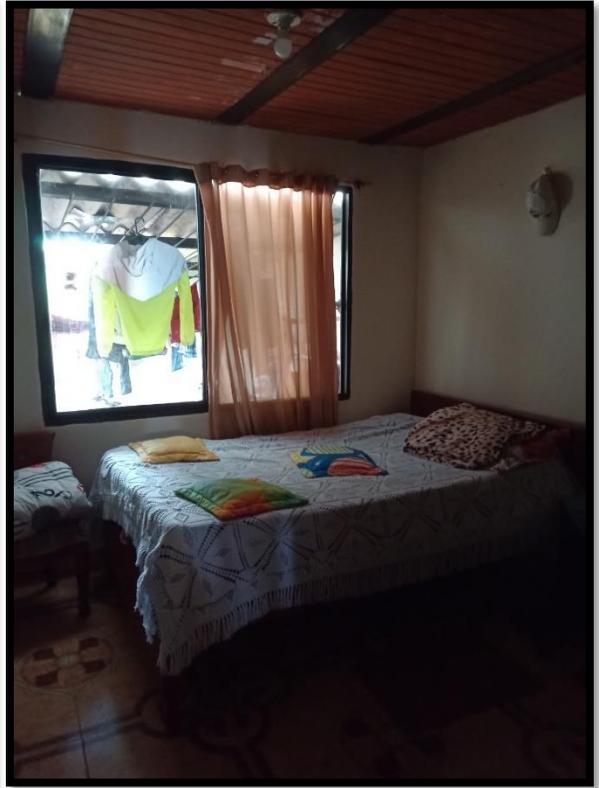
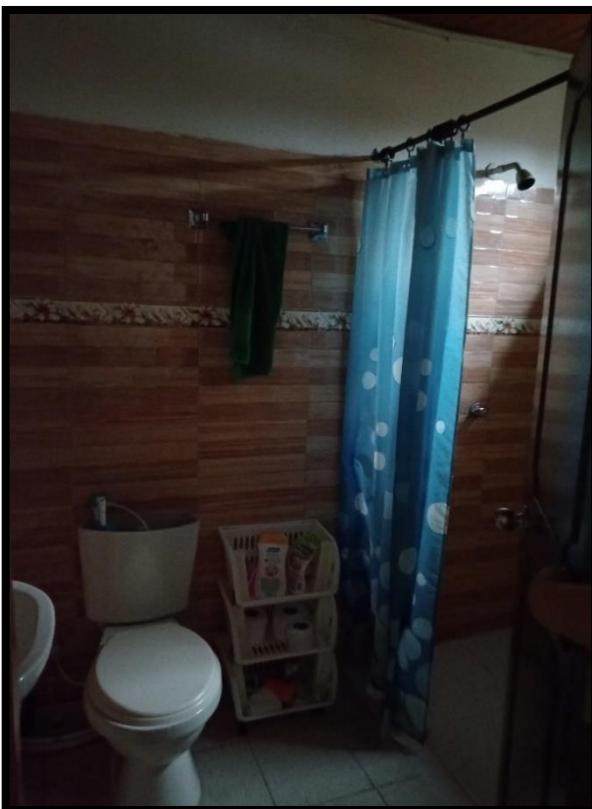
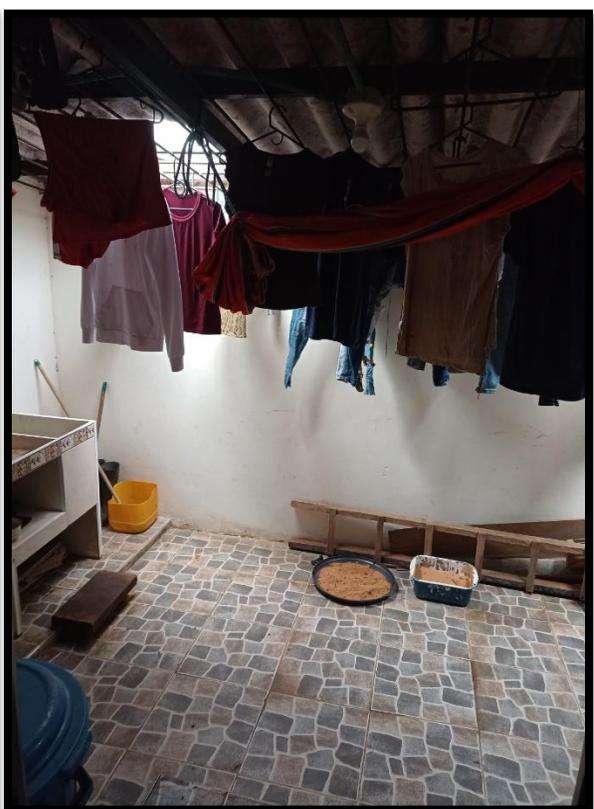
**Predio colindante:** Cocina con zócalo y mesón terminados en cerámica, baño con muros y piso terminados en cerámica y patio, cubierta en teja de asbesto cemento, cielo raso en bloquelón.

La construcción tiene 6 años de vetustez.

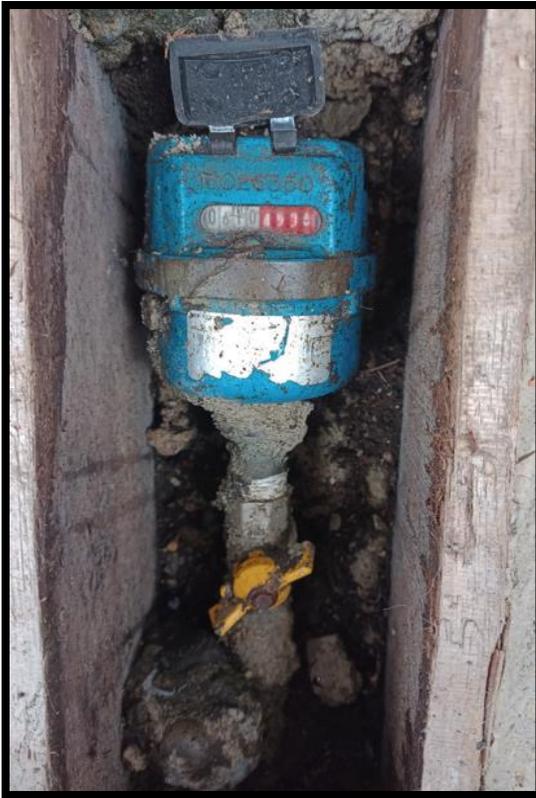
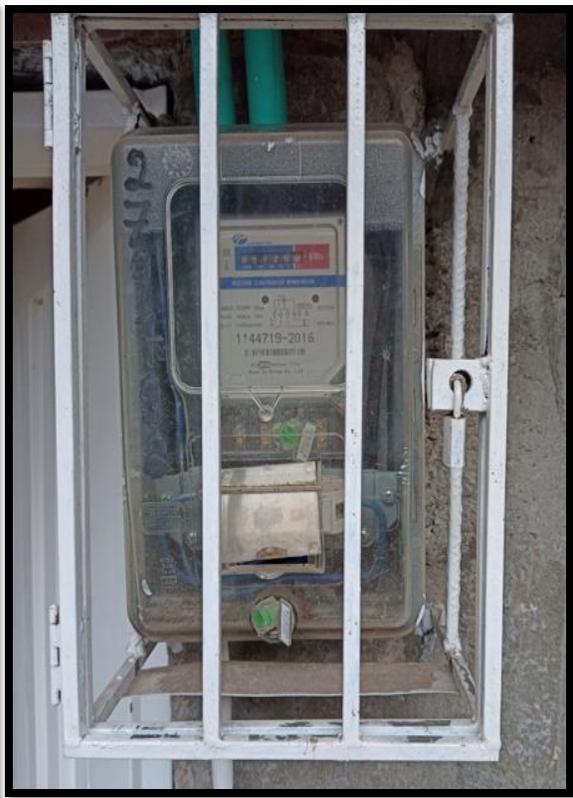
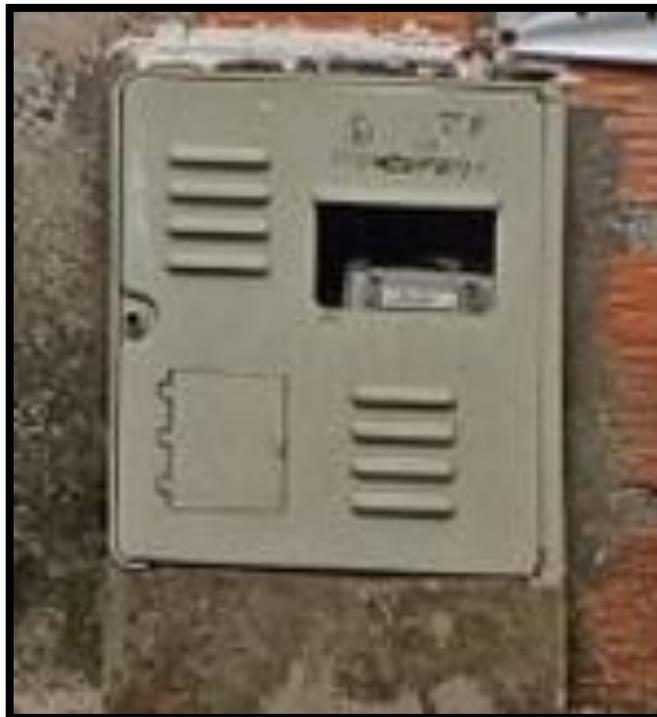
- Está dotada de todas las redes servicios públicos: acueducto, alcantarillado, energía y gas domiciliario.

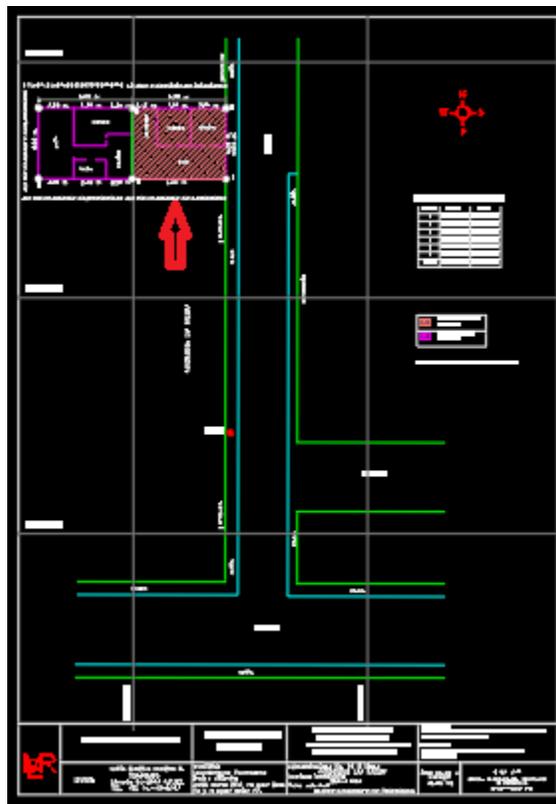
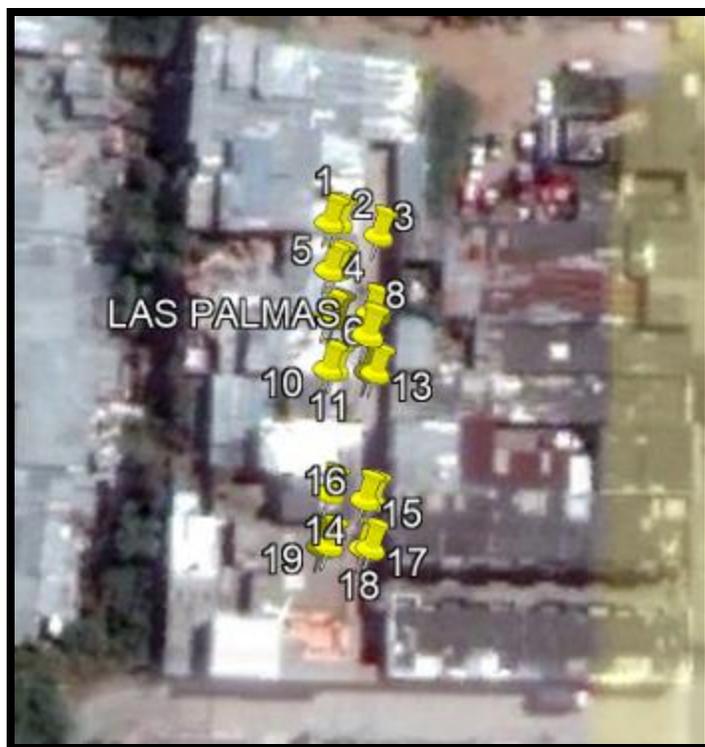
El día 6 de octubre se hizo visita técnica al predio, junto con la comisión topográfica para realizar su localización, delimitado por una vía interna (calle 9) del condominio LAS PALMAS y la carrera 9

Este levantamiento se realizó con equipos GNSS, doble frecuencia con precisión al centímetro, receptores Base F4 y Rover F7, calculado con origen MAGNA SIRGAS.

Imagen. Levantamiento Planimétrico

Imagen. Levantamiento Planimétrico en Google.

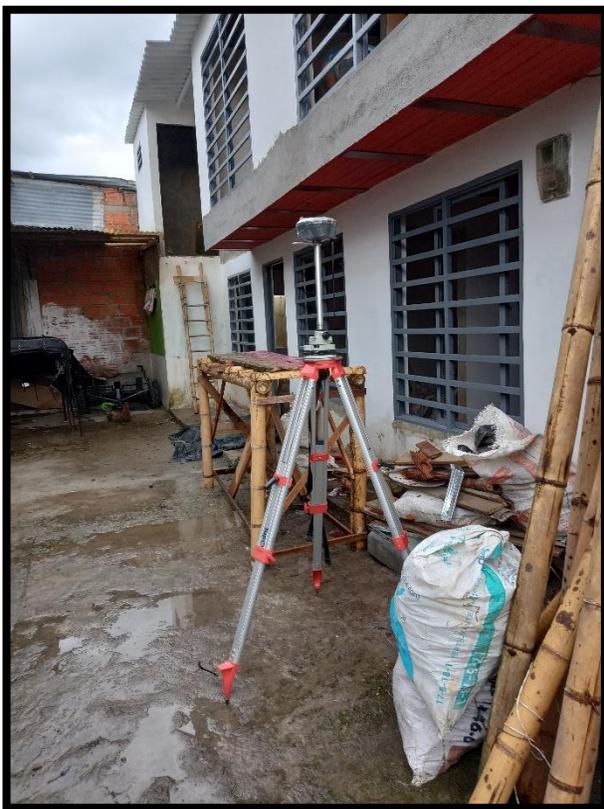
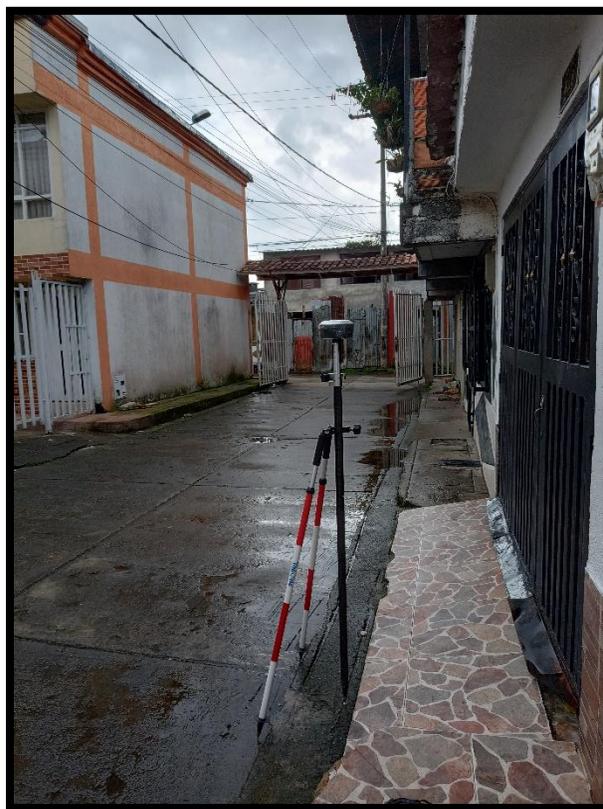
Imagen. Posicionamiento receptor Base F4

Imagen. Posicionamiento receptor Rover F7
