Proceso: **DECLARACIÓN DE PERTENENCIA**

Radicado **63190408900220190020200,**

Respetuosamente me permito hacer **aclaración** sobre los puntos solicitados por la Señora Juez en el Informe Pericial:

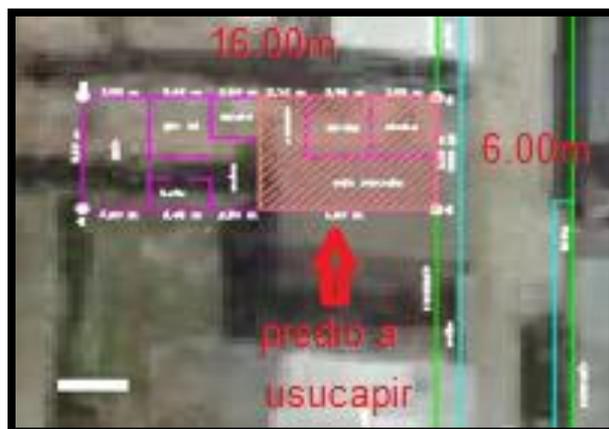
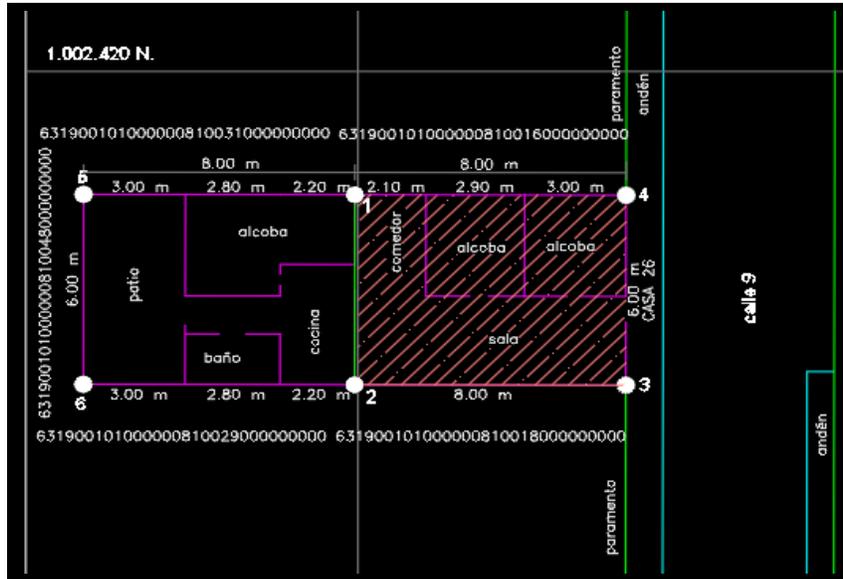
En el levantamiento planimétrico realizado, se encontró un inmueble lindando por el Oriente (calle 9) y Occidente (predio colindante), en una distancia de 6.00m y por Norte-Sur (predios colindantes), en una distancia de 16.00m

Como se puede apreciar en la imagen está compuesto por **dos predios** catastrales.

- Un primer predio con un área de **48.00M<sup>2</sup>**, de 6.00m de frente por 8.00m de fondo, con ficha catastral 631900101000000810017000000000 (achurado color rosado) y matrícula inmobiliaria 280-99434, según certificado de tradición. (predio a usucapir).

El cual comprende **dos alcobas y sala comedor**

- Un segundo predio con un área de 48.00M<sup>2</sup>, con ficha catastral 631900101000000810030000000000 (color morado), el cual se encuentra en **Alto Riesgo** y es **propiedad del Municipio de Circasia**, según respuesta de la Secretaría de Infraestructura.

El cual comprende **cocina, alcoba, baño y patio**.

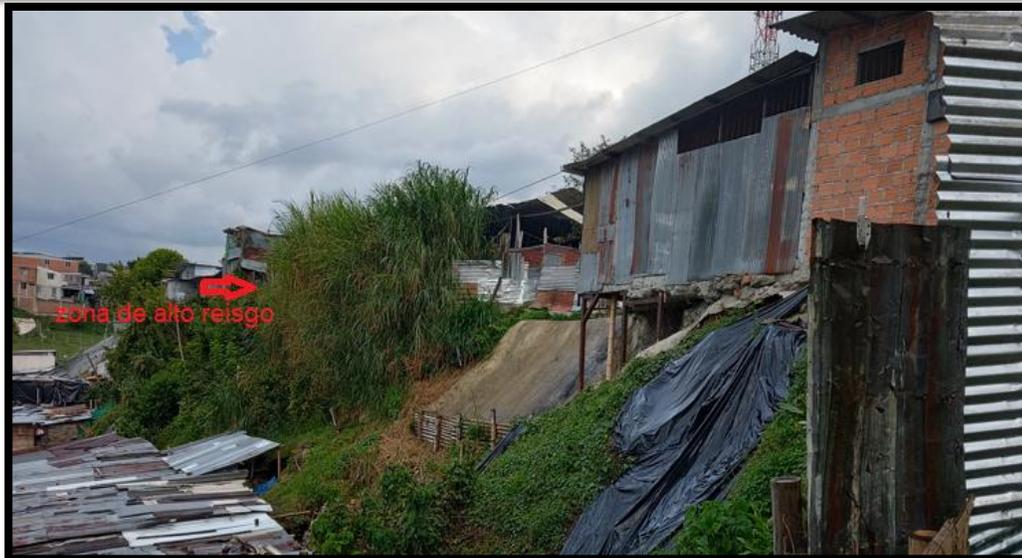
El segundo predio, con ficha catastral 631900101000000810030000000000, está en **zona de alto riesgo**, este hace parte de la vivienda donde se encuentra construido la cocina, alcoba, baño y patio en zona de amenaza de deslizamiento del terreno. (terreno inestable).

- Como se aprecia en la foto, la vivienda llega hasta donde empieza el talud y está en zona de amenaza de deslizamiento.
