INFORME PERICIAL

PROCESO SANEAMIENTO DE TITULACIÓN LEY 1561 DE 2012

**UBICACIÓN DEL INMUEBLE: Carrera 4ª Nro. 7-29 Calle 7 Carrera 5ª
MUNICIPIO DE CIRCASIA
Área Urbana**

CIRCASIA, mayo 31 de 2023

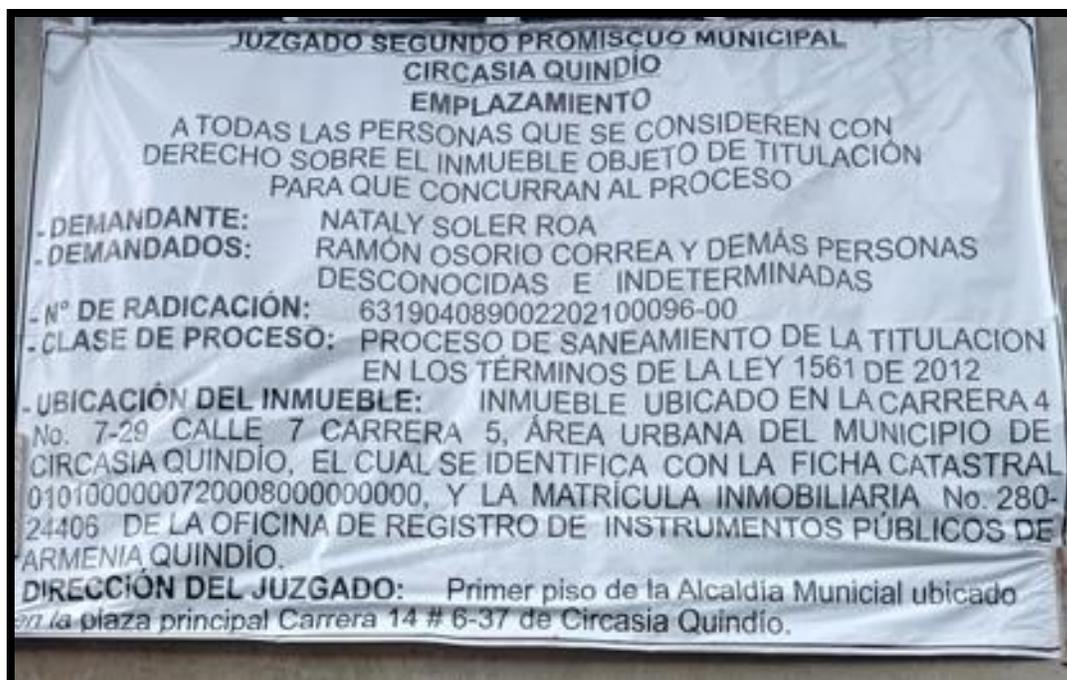
Imagen. Valla

Según el Artículo 375 del Código General del Proceso, se encuentra una Valla ubicada frente a la carrera 4ª, la cual cumple con las especificaciones dispuestas por esta ley, como son:

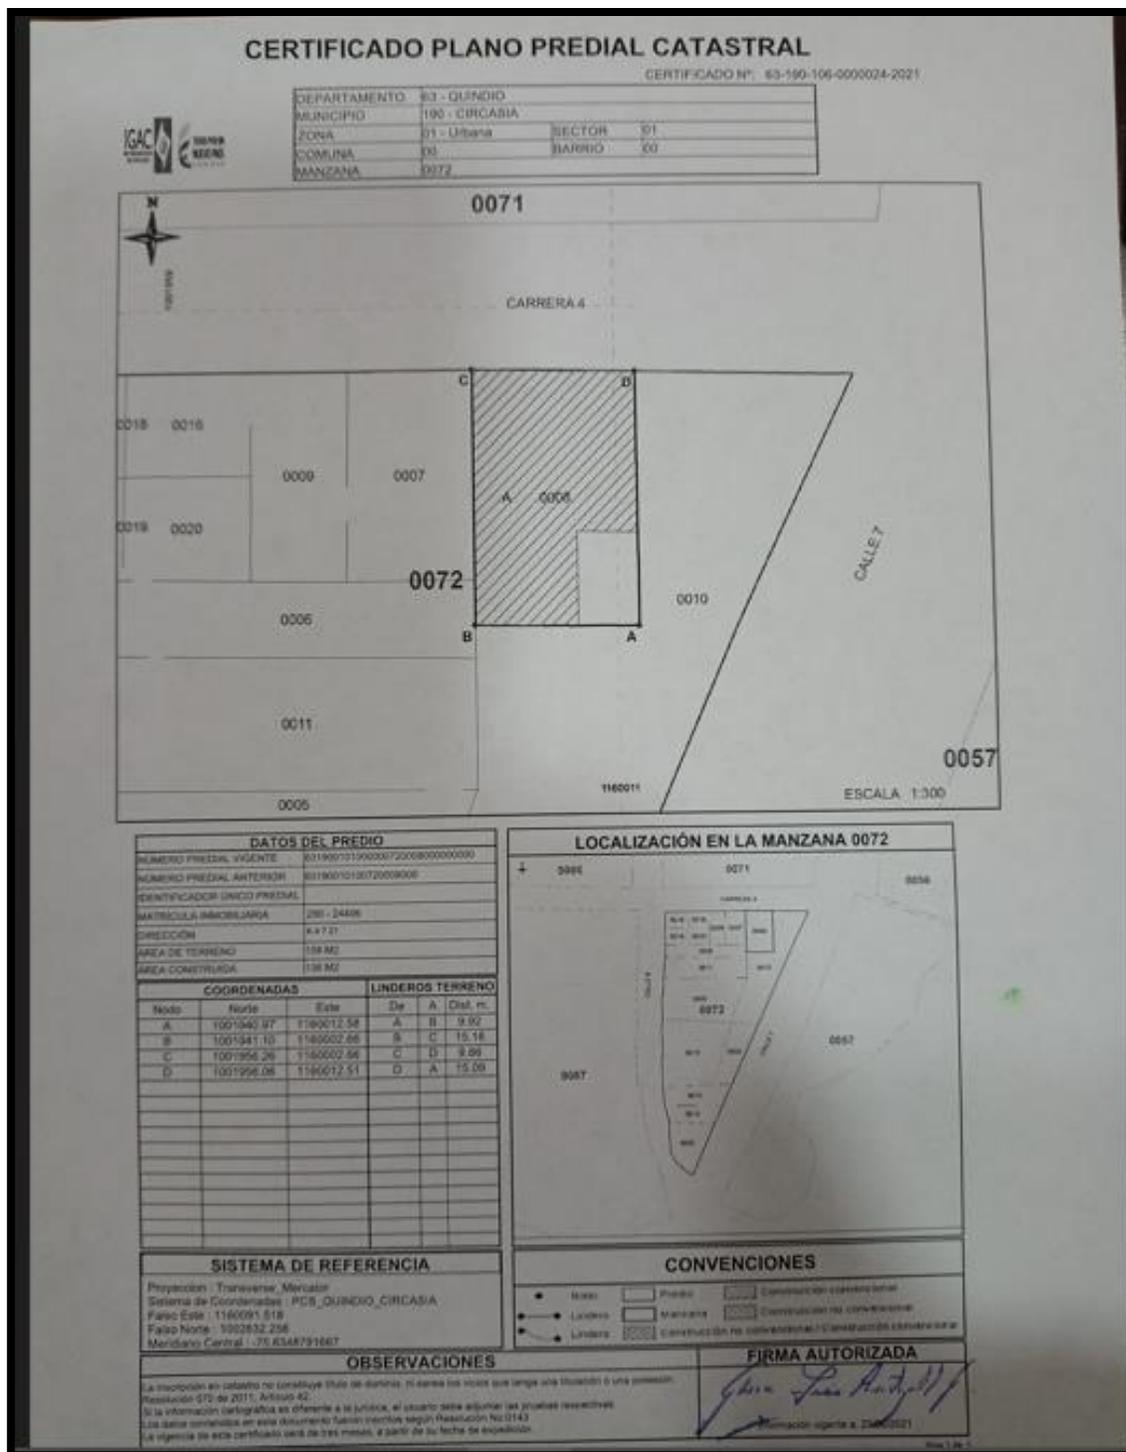
2.1 Plano predial catastral.

Imagen. Identificación del predio según certificado plano predial catastral 2021

- Área del predio según Certificado Tradición: 150.00 m2

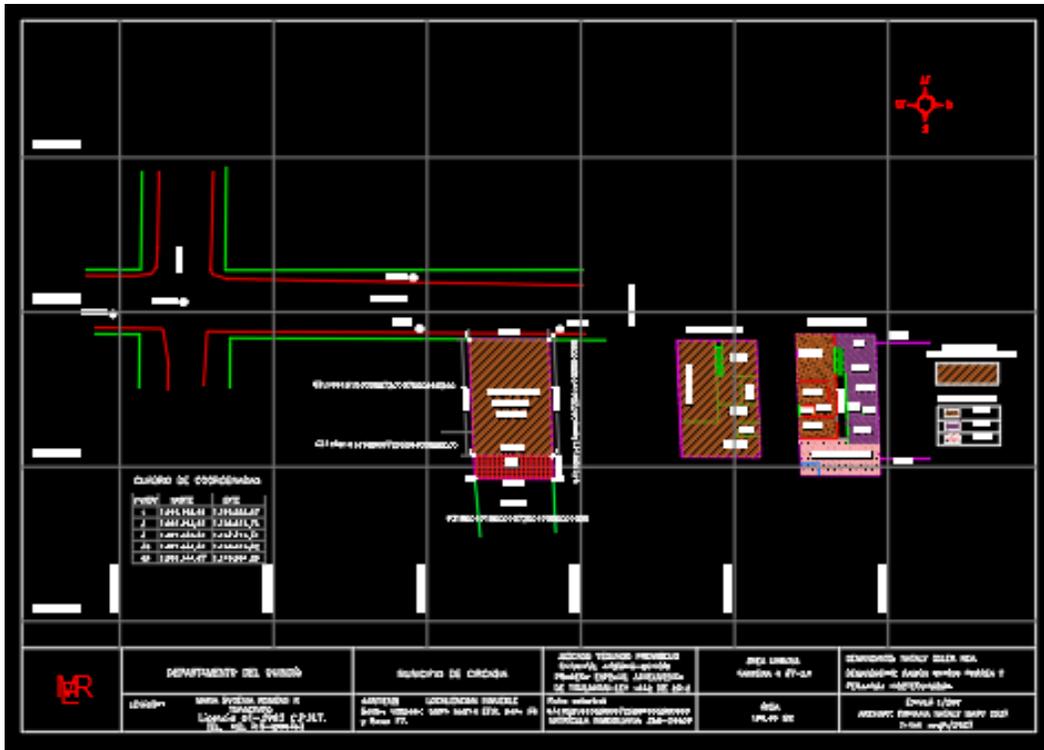
Imagen. Levantamiento planimétrico

LINDERO 1 (Norte): Con carrera 4. Partiendo de un punto marcado en el plano con el número 1, punto que hace colindancia con el predio de ficha catastral 631900101000000720007000000000 y la carrera 4, con coordenadas N= 1.001.956,48 y E= 1.160.005,47. Continuamos en dirección Este, lindando con la carrera 4, en una distancia de 10.00 Mts. hasta encontrar el punto número 2, punto que hace colindancia con la misma carrera 4 y el predio con ficha catastral 631900101000000720010000000000, con coordenadas N= 1.001.956,41 y E= 1.160.015,76.

LINDERO 2 (Este): Predio con Ficha catastral 631900101000000720010000000000. Partiendo del punto número 2, punto que hace colindancia con la misma carrera 4 y el predio con ficha catastral 631900101000000720010000000000, con coordenadas N= 1.001.956,41 y E= 1.160.015,76. Continuamos en dirección Sur, lindando con el predio de ficha catastral 631900101000000720010000000000, en una distancia de 15 Mts. hasta encontrar el punto número 3, punto que hace colindancia con el mismo predio de ficha catastral 631900101000000720010000000000, con coordenadas N= 1.001.941,41 y E= 1.160.016,31.

LINDERO 3 (SUR): Predio con ficha catastral 631900101000000720010000000000. Partiendo del punto número 3, punto que hace colindancia con el predio de ficha catastral 631900101000000720010000000000 con coordenadas N= 1.001.941,41 y E= 1.160.016, 31. Continuamos en dirección Oeste, lindando con predio con ficha catastral 631900101000000720010000000000, en una distancia de 10.00 Mts. hasta encontrar el punto número 4, punto que hace colindancia con predio de ficha catastral 631900101000000720010000000000 y el predio con ficha catastral 631900101000000720006000000000, con coordenadas N= 1.001.941,47 y E= 1.160.006,08.

LINDERO 4 (Oeste): Con los predios de ficha catastral 631900101000000720006000000000 y 631900101000000720007000000000. Partiendo del punto número 4, punto que hace colindancia con el predio con ficha catastral 631900101000000720006000000000, con coordenadas N= 1.001.941,47 y E= 1.160.006,08. Continuamos en dirección Norte, lindando con los predios de ficha catastral 631900101000000720006000000000, y 631900101000000720007000000000, en una distancia de 15.00 Mts. hasta encontrar el punto número 1, punto de partida.

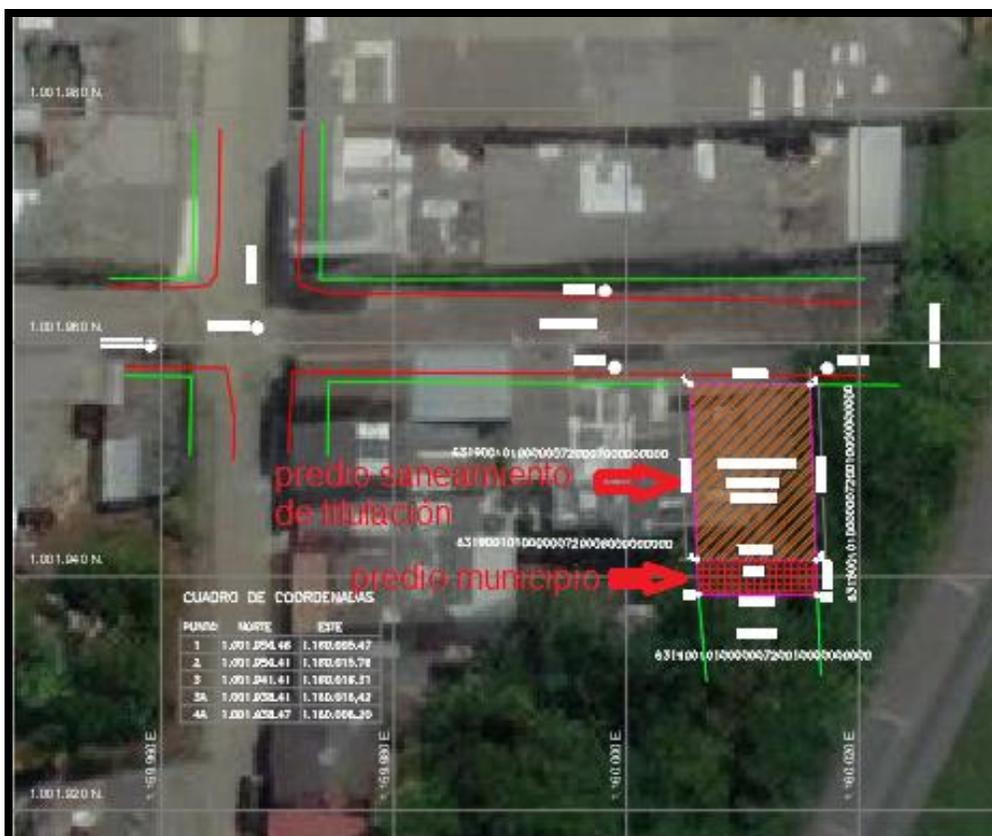
De acuerdo a la medición realizada en terreno, el predio a sanear (con vivienda de dos plantas), posee un área de 150.00 M²(color café), de 10.00m de frente por 15.00m de fondo y un área de 30 M²(color rojo), de 10.00m por 3.00m, correspondiente al patio de la vivienda, el cual es propiedad del Municipio, como se visualiza en la imagen.

Imagen. predio a usucapir 10m x 15m.y 10m x 3.00m. Google

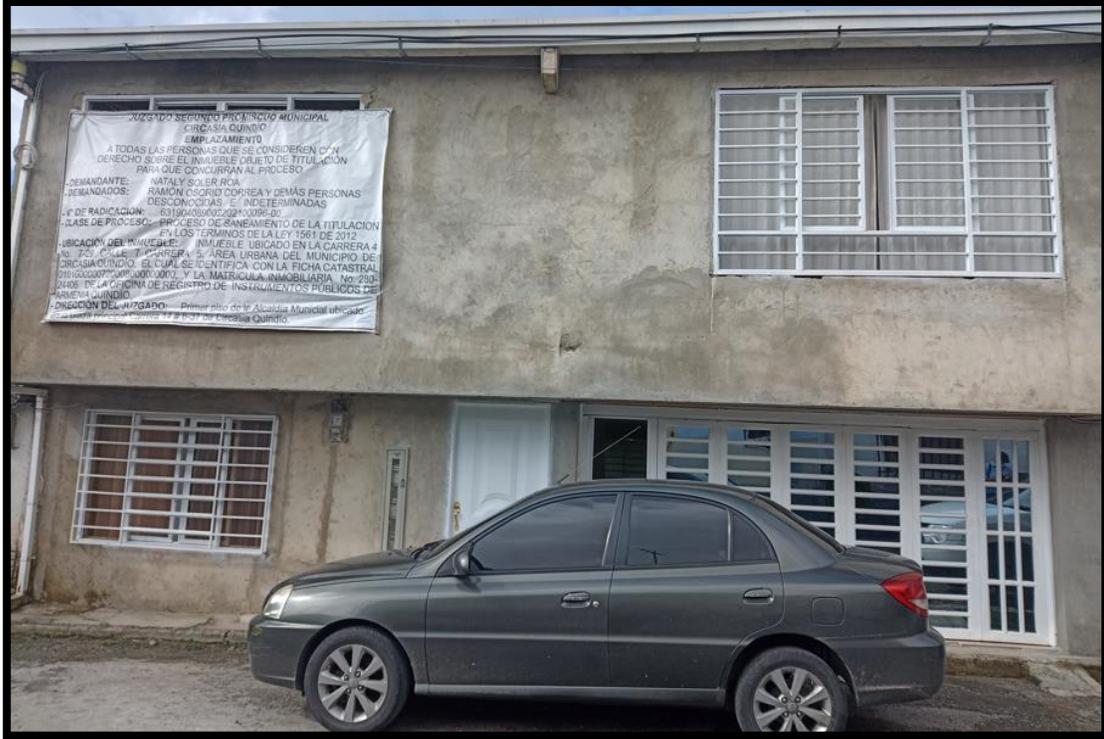
FACHADA:

Imagen. fachada vivienda

Fachada posee dos ventanas, puerta metálica, muros terminados en revoque

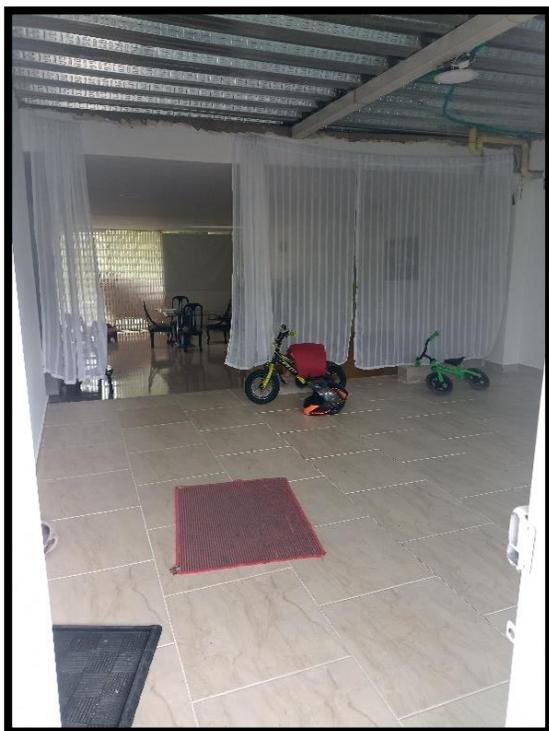
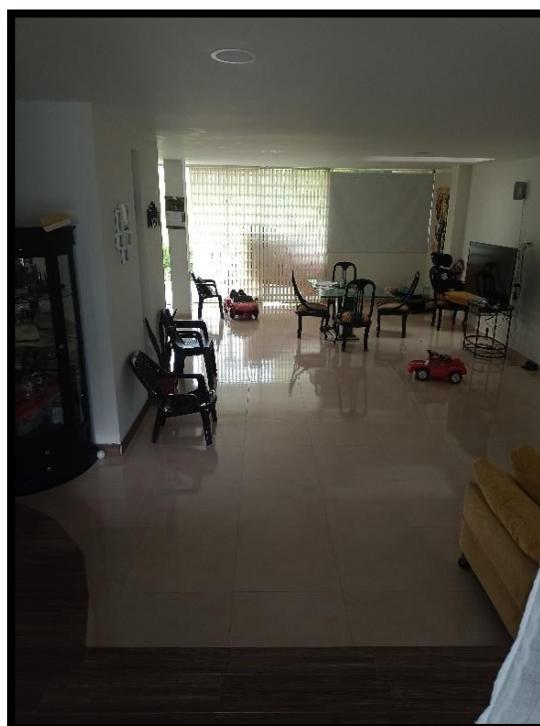
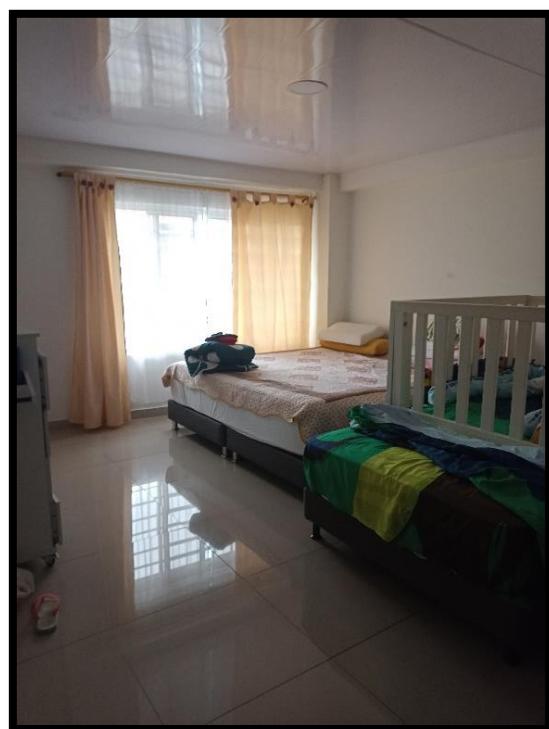
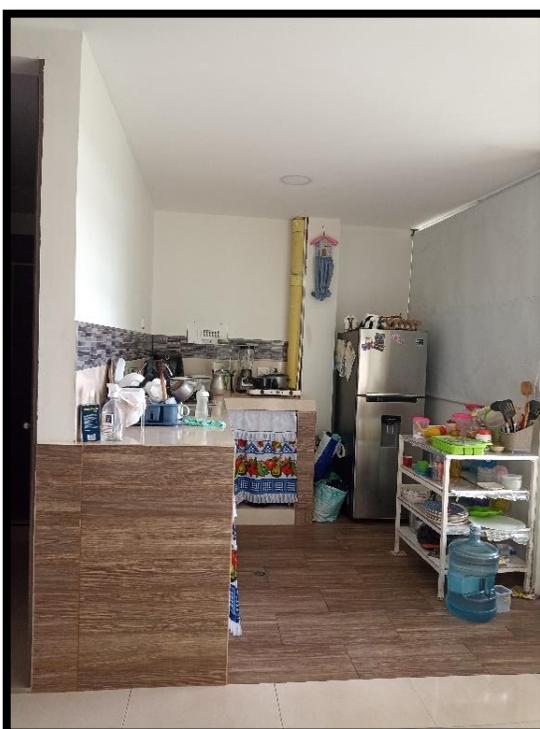
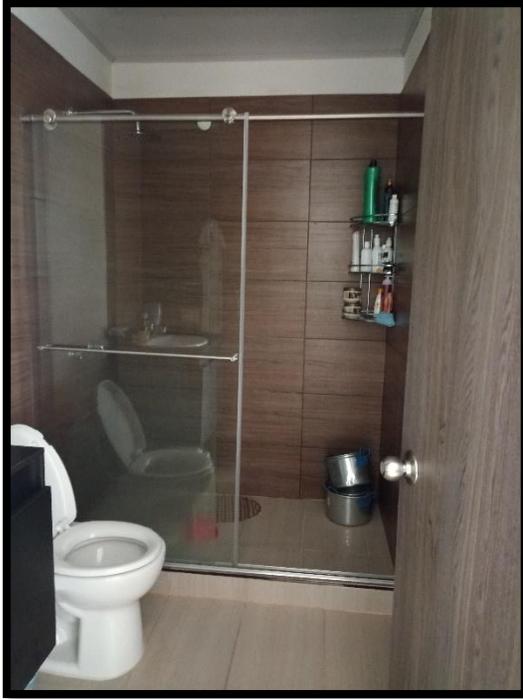
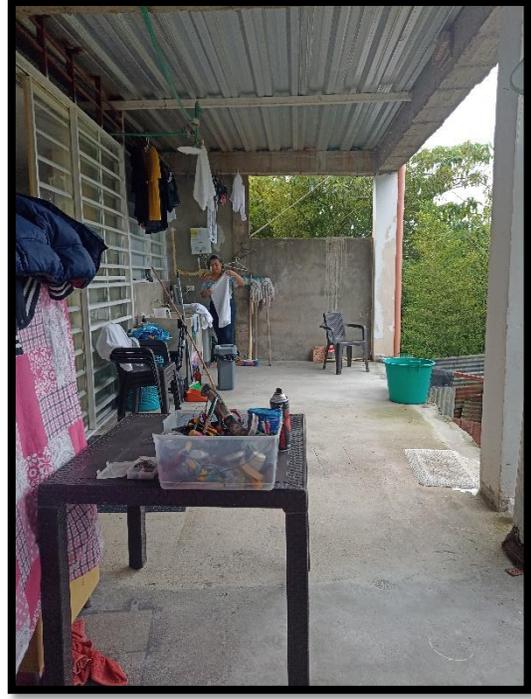
- **Primera planta:** sala, comedor y dos alcobas, cocina integral, dos baños y patio, con muros en ladrillo farol con revoque y pintura, piso terminado en cerámica y placa metaldsk y perfiles metálicos. cubierta en asbesto cemento.

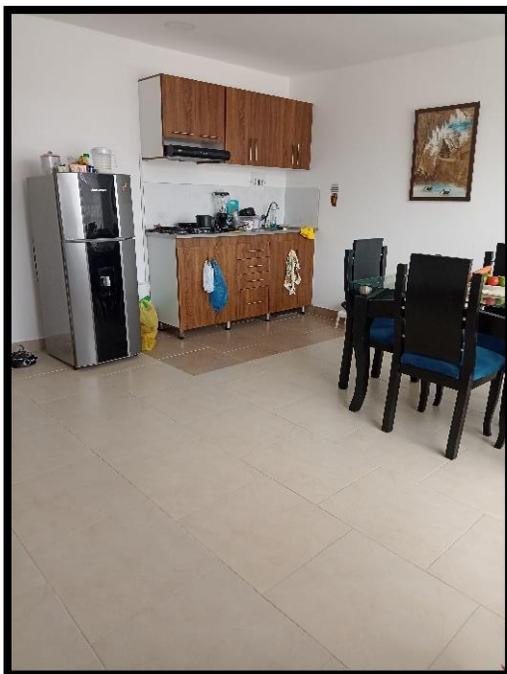
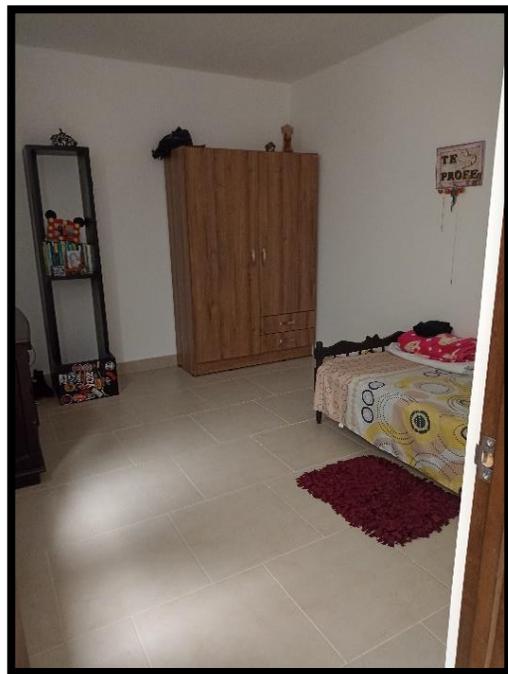
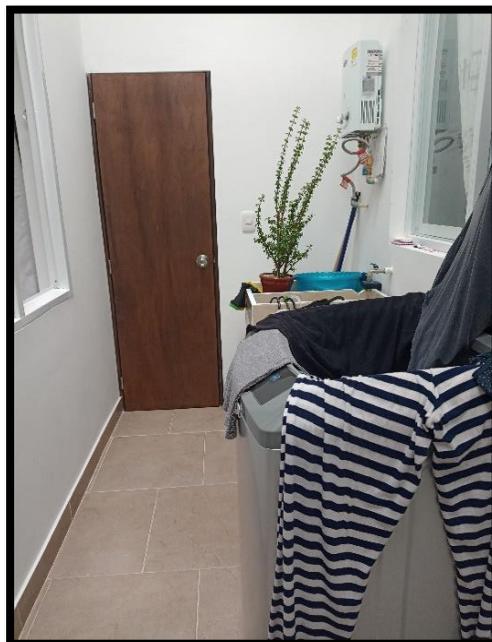
Apartamento 1: Sala, comedor, dos alcobas, cocina integral, baño y patio, con muros en ladrillo farol con revoque y pintura, piso terminado en cerámica y cielo raso en lámina PVC.

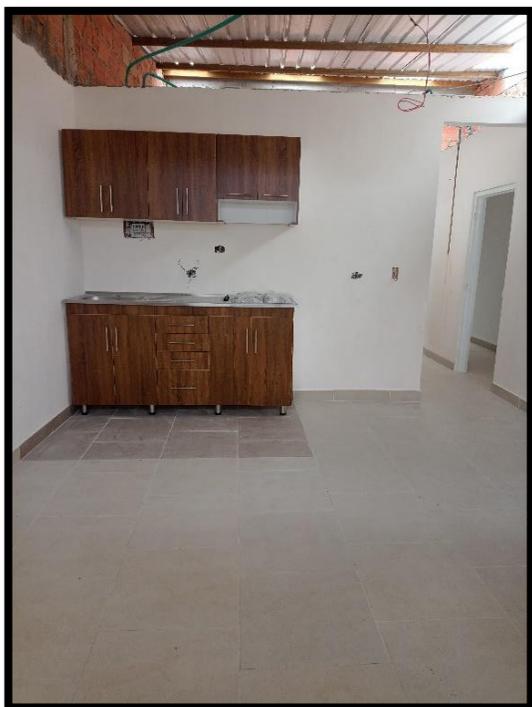
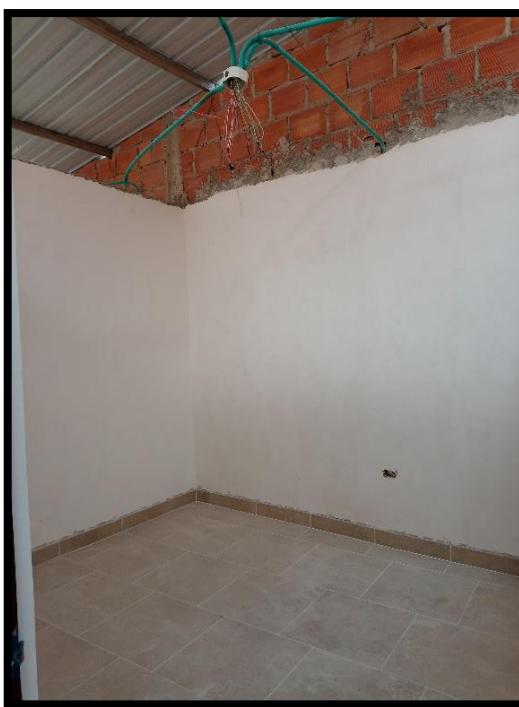
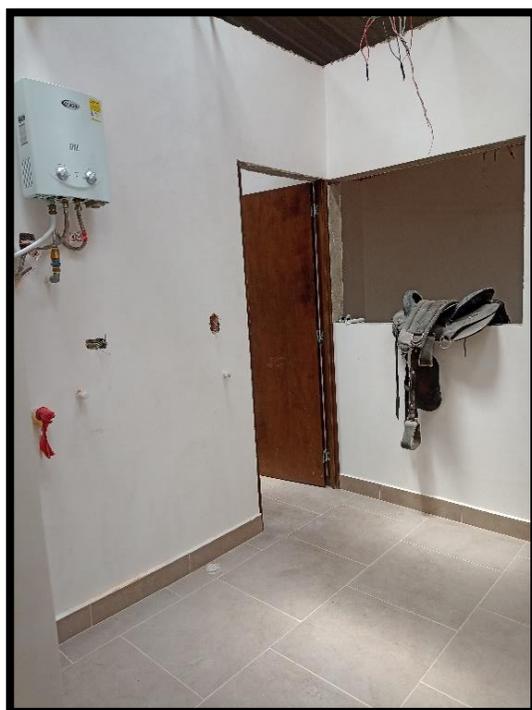
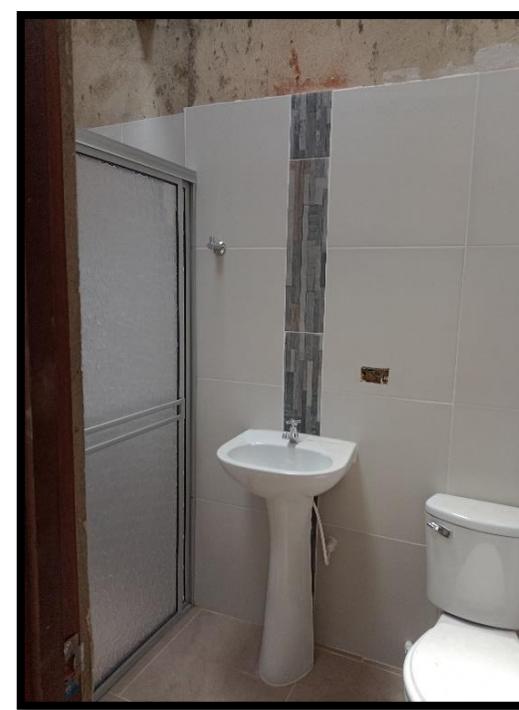
Apartamento 2: Sala, comedor, dos alcobas, cocina integral, baño y patio, con muros en ladrillo farol con revoque y pintura, piso terminado en cerámica y cielo raso en lámina PVC.

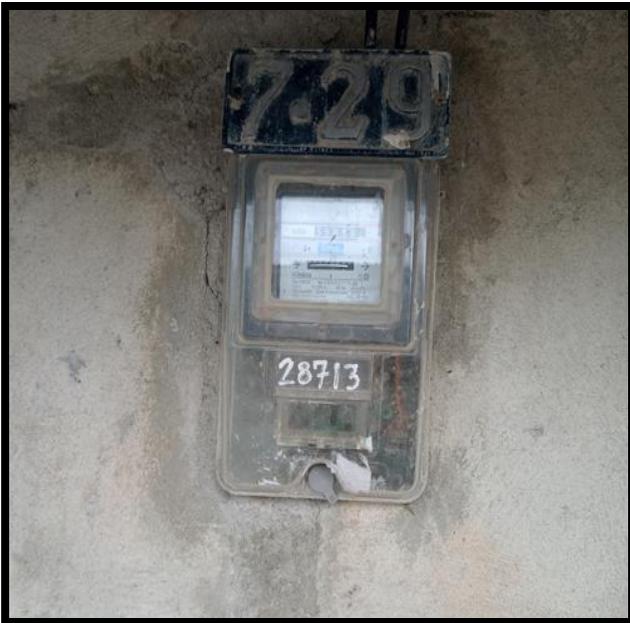
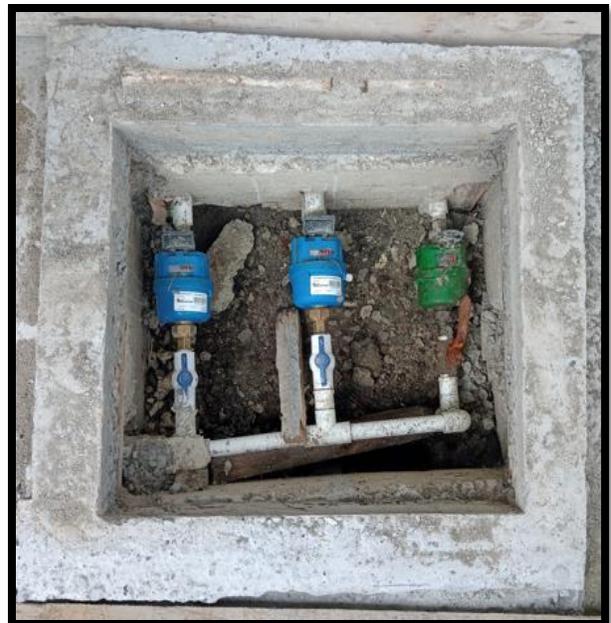
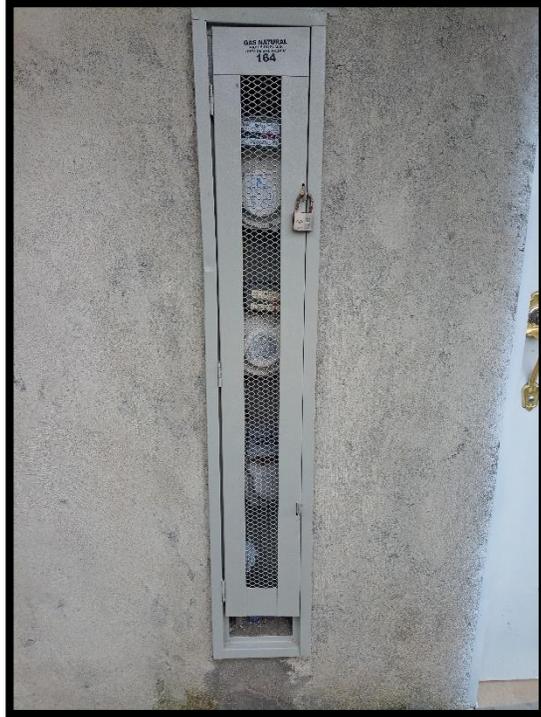
4.2. Está dotada de todas las redes servicios públicos: acueducto, alcantarillado, energía y gas domiciliario.

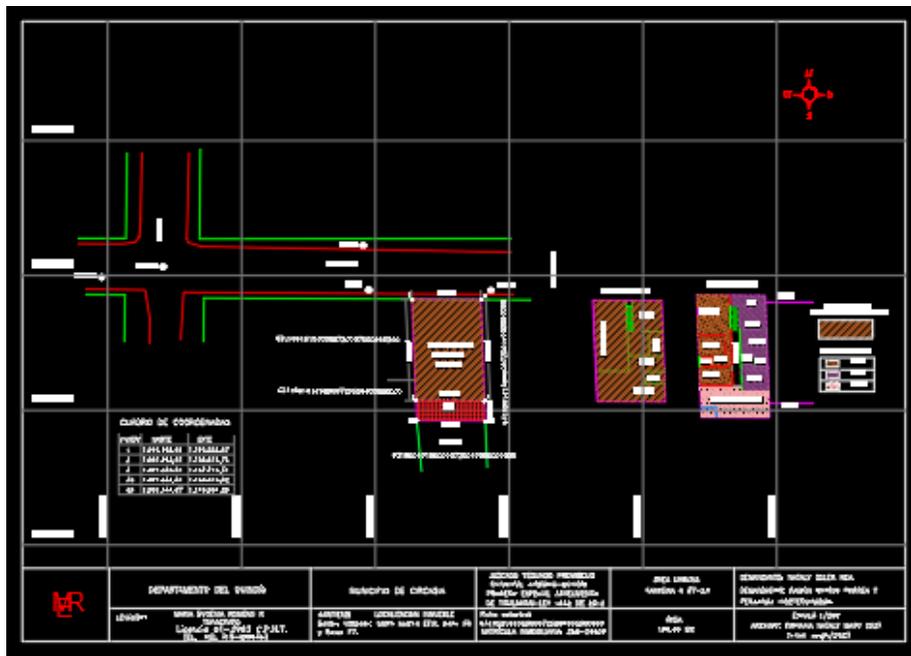
Imagen. Levantamiento Planimétrico

El día 27 de mayo se hizo visita técnica al predio, junto con la comisión topográfica para realizar la localización del predio, frente a una vía (carrera 4ª), detallando vías, paramentos, postes, cámaras y linderos.

Este levantamiento se realizó con equipos GNSS, doble frecuencia con precisión al centímetro, receptores Base F4 y Rover F7, calculado con origen MAGNA SIRGAS, con los cuales se colocaron dos puntos en el pavimento, ubicados sobre la vía de acceso carrera 4ª, se empleó el método estático ciego.

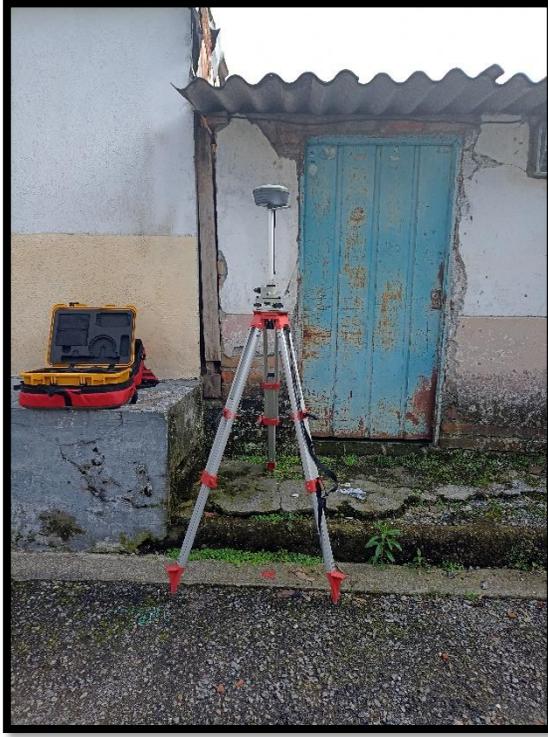
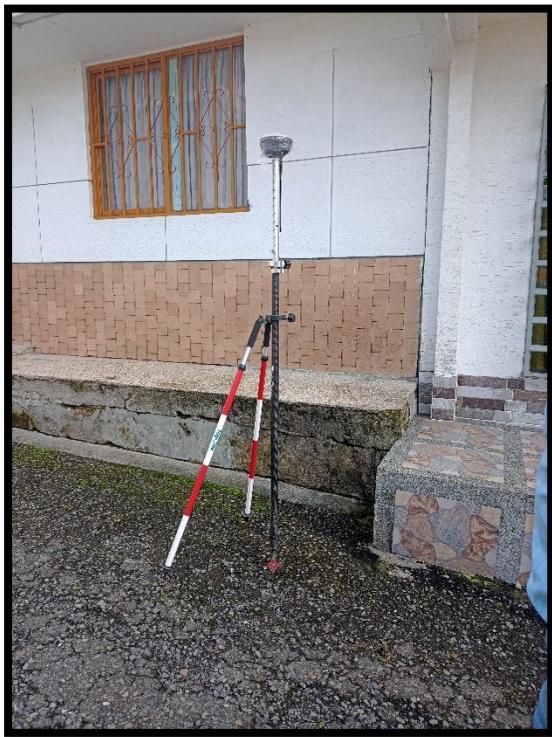
Base F4

Rover F7

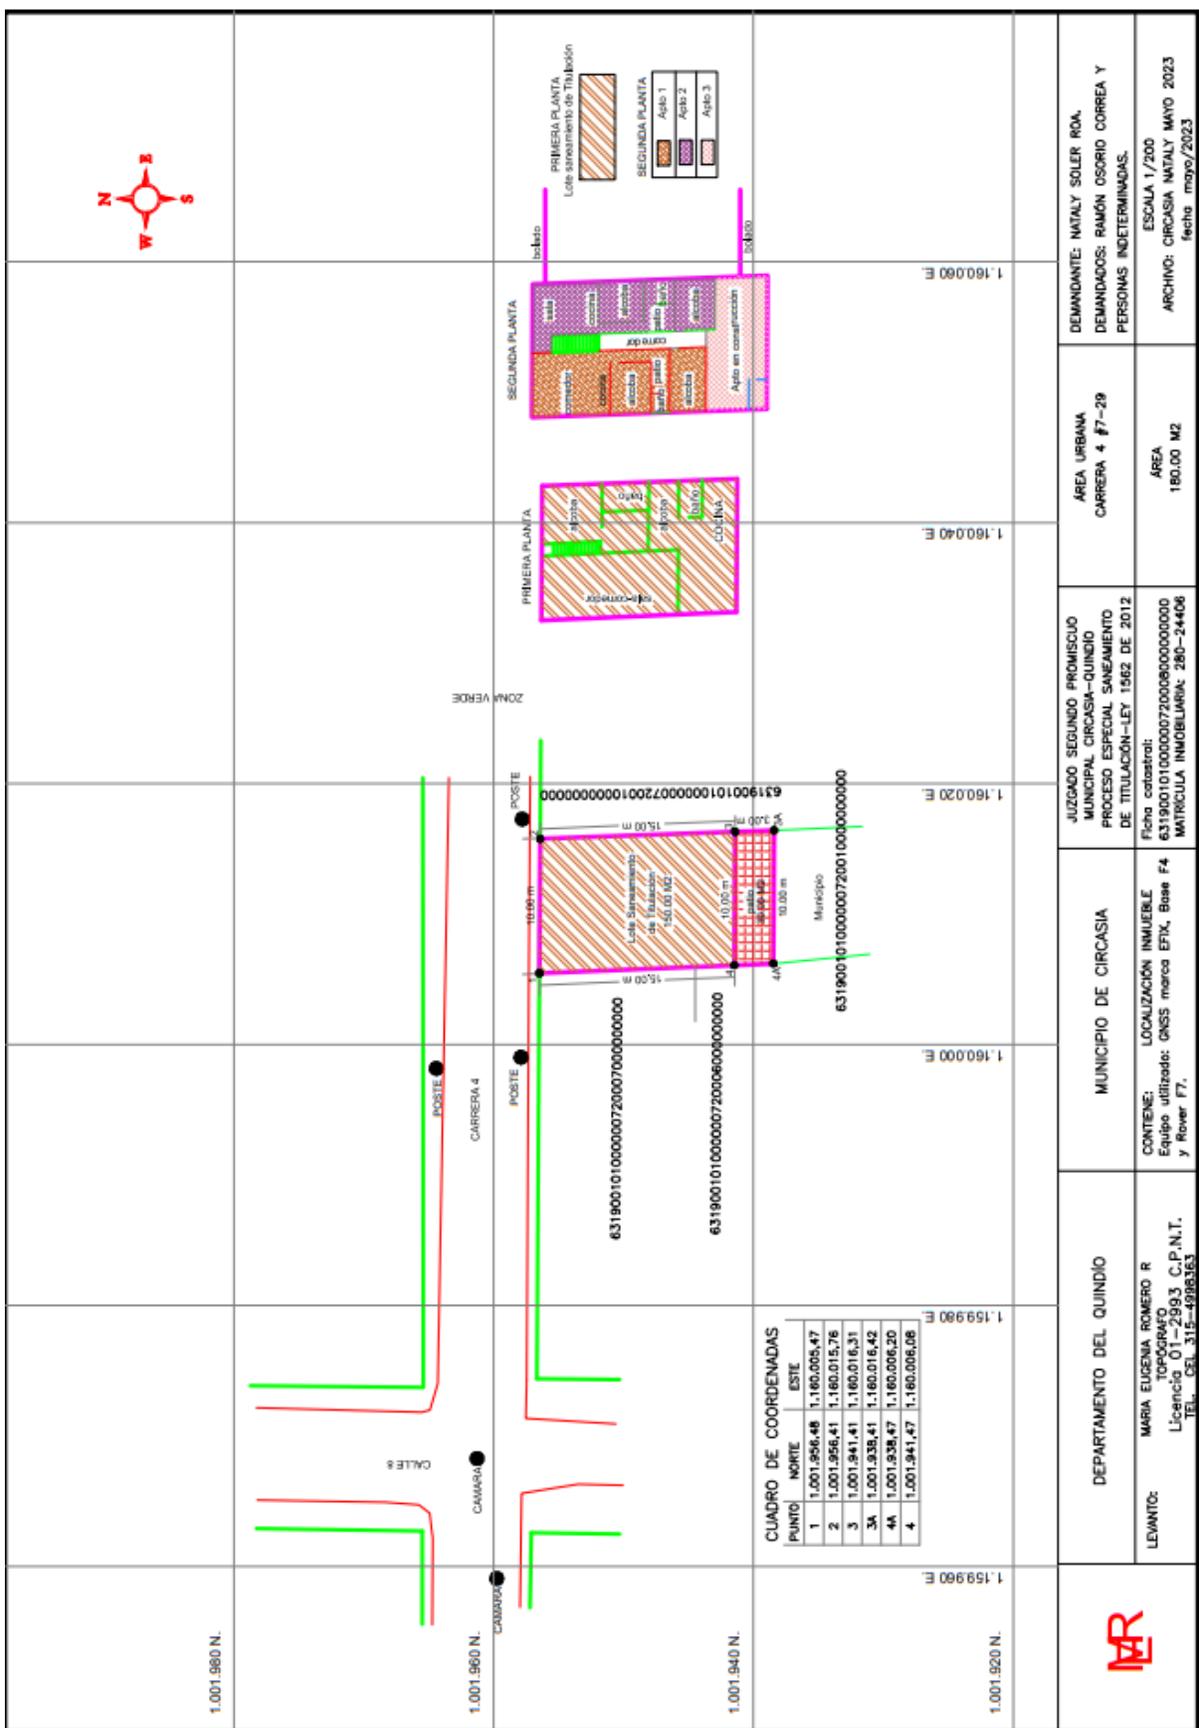
PLANO EN PDF.

- Plano en pdf
- DWG proceso Saneamiento de Titulación Ley 1561 de 2012 (Autocad Civil 3D)
