INFORME

**PROCESO EJECUTIVO POR OBLIGACIÓN DE HACER.
RADICADO 63-594-4089-002-2022-00230-00**

**UBICACIÓN
URBANIZACIÓN NOGALES
CASA 13**

**SOLICITADO POR:
JUZGADO SEGUNDO PROMISCOU MUNICIPAL
QUIMBAYA QUINDIO**

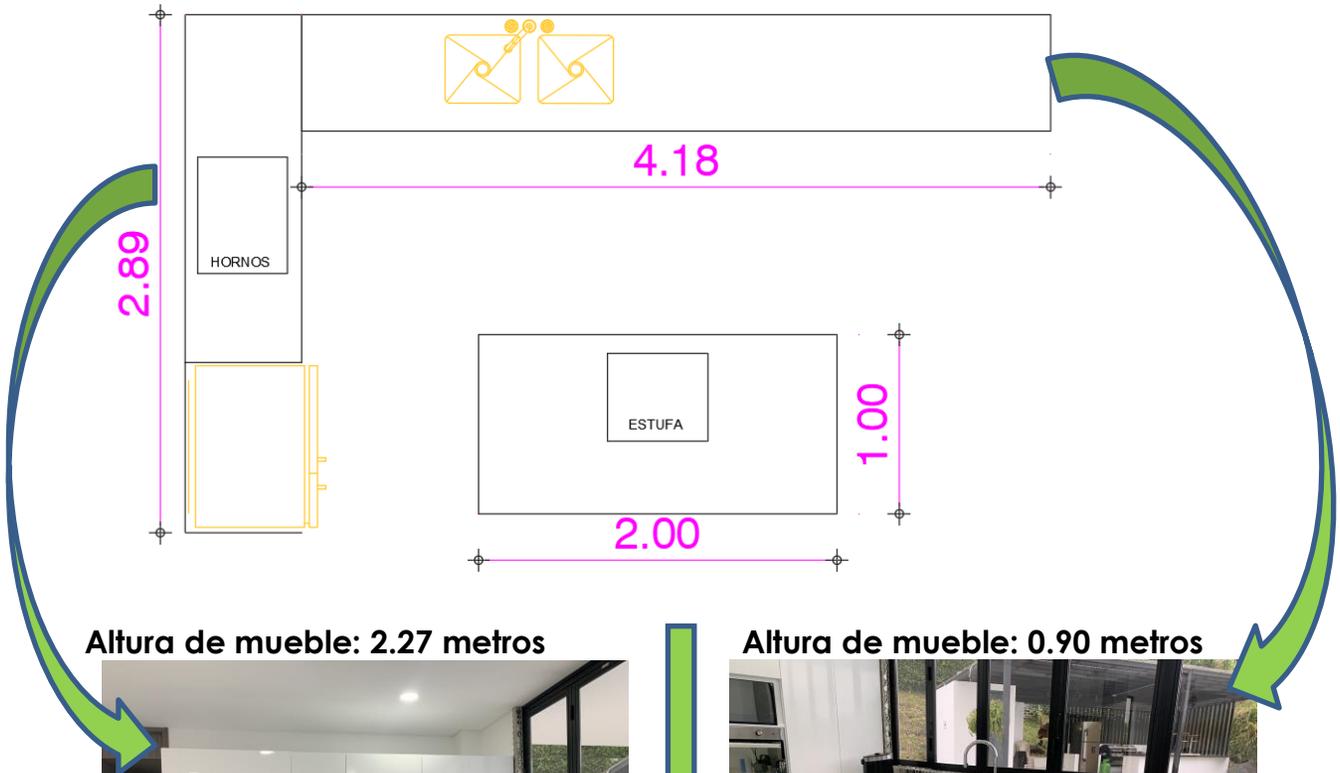
Altura de mueble: 2.27 metros

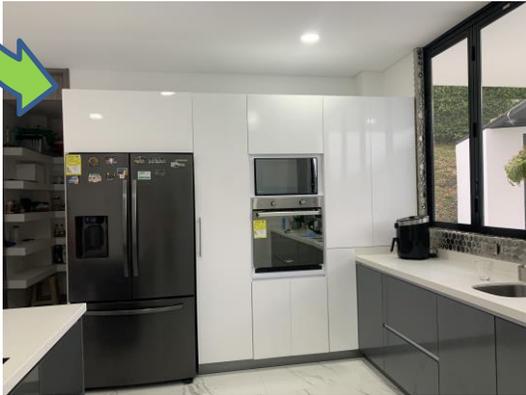
Altura de mueble: 0.90 metros

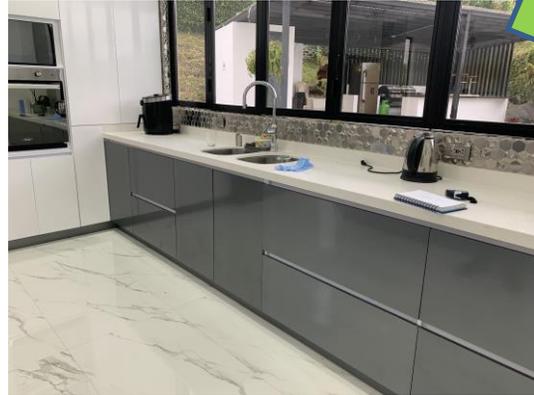
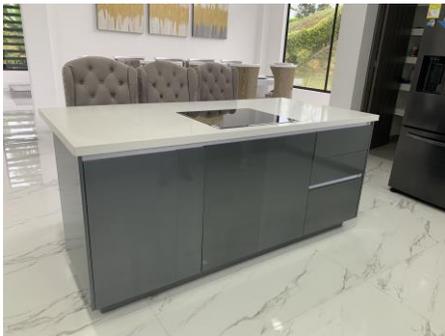
altura del mueble 0,90 metros

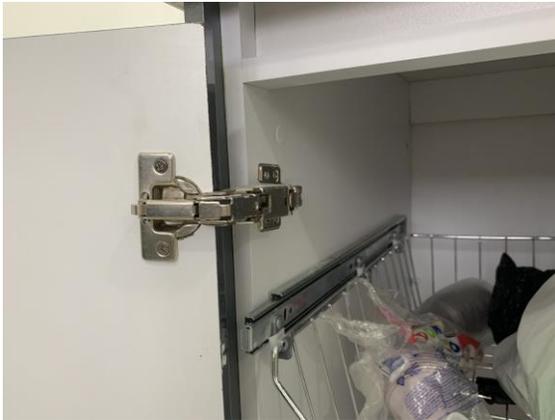
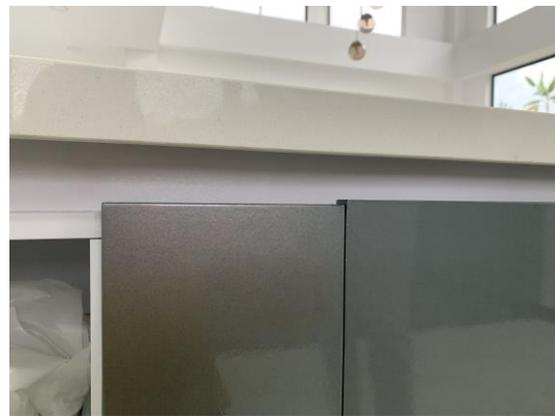
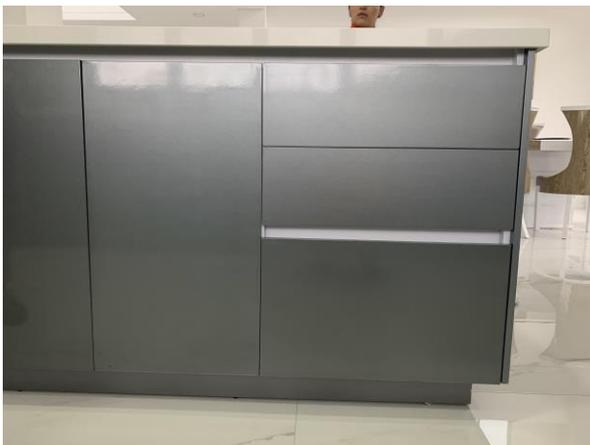
En cuanto a la Calidad e instalación de los materiales, se pudo observar que los herrajes instalados, presentan mal funcionamiento, (algunos no deslizan) esto principalmente por utilizar materiales de baja calidad y falta de una adecuada instalación.

La calidad de los mismos no es correspondiente con el valor pagado por estos.

Se observa que las líneas de los muebles no son continuas lo que baja su calidad, al momento de la entrega final del producto.

Se encuentra que los materiales principalmente de la cocina, presentan una mala calidad en cuanto a los herrajes, e instalación de los mismos, así como la instalación de las cajoneras que no manejan una línea continua y dilataciones adecuadas para que se vea uniformidad en el producto terminado, El acabado de la pintura en poliuretano no presenta un buen terminado y los colores de los muebles bajos no son uniformes.

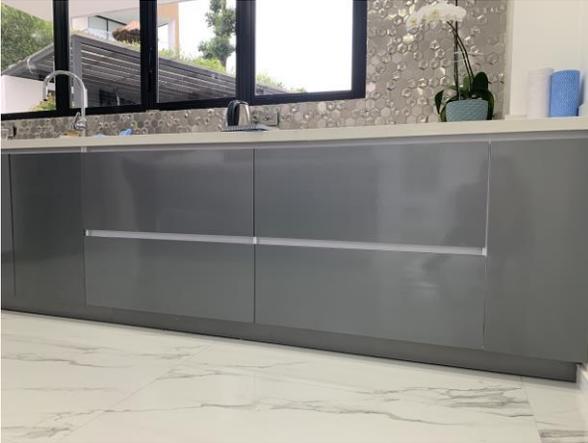
En esta foto se puede observar que la línea entre los cajones es muy ancha lo que hace parecer que la cocina no se encuentra terminada: así como los colores de los muebles no son homogéneos

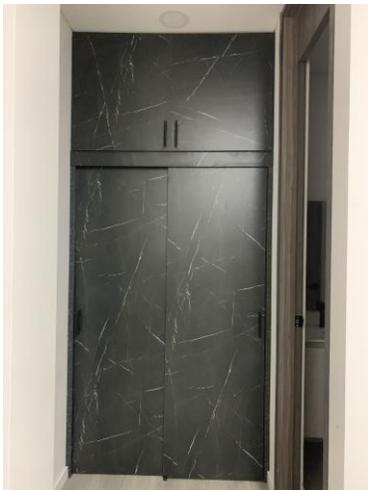
HABITACION AUXILIAR PISO 1

Closet de habitación auxiliar, se encuentra instalado, completo según lo observado y presenta las medidas señaladas en el contrato

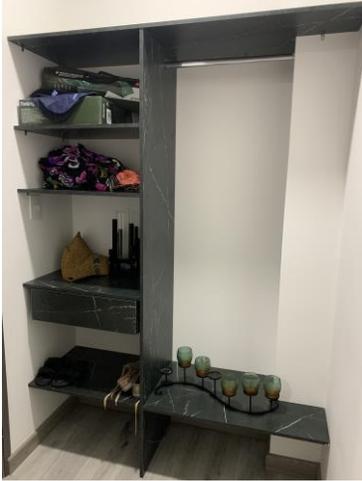
HABITACION AUXILIAR PISO 2

Closet de habitación auxiliar 2, se encuentra sin terminar, faltan las puertas corredizas, y el maletero: según lo indicado en el contrato.

En cuanto a algunas medidas de los muebles se encuentran diferencias entre lo indicado en el contrato y lo observado en la inspección: esto influye en la calidad del producto entregado, además de algunos elementos que faltan y no se han instalado, como son las puertas de algunos closets; ;lo que nos puede indicar que no se ha cumplido en su totalidad con el contrato celebrado.

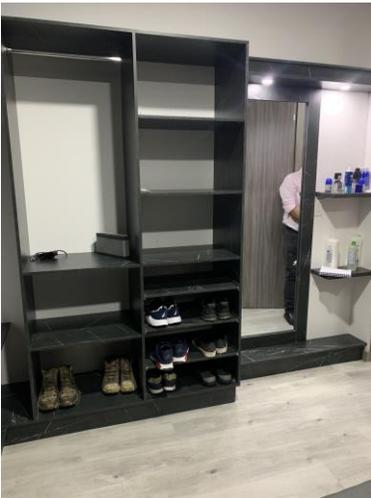
VESTIER HABITACION PRINCIPAL

Este mueble del vestier de la habitación principal, no se observa el cajonero flotante con la cubierta en vidrio para ver el interior del mismo, según dice el contrato, así como la altura del mueble es de 2,1, a diferencia que la altura que indica el contrato que es de 2.70 M.

El fondo del mueble del vestier es de 45 cms, y la medida estándar para colgar la ropa es de 60 cms, para que se puedan poner los ganchos sin que quede la ropa por fuera de la línea del closet, además si en algún momento se requiere instalar puertas, se pueda hacer sin incurrir en modificaciones y costos adicionales.

Nota: en el contrato no se indica el ancho de este vestier: sin embargo en el vestier de Jacobo se indica un ancho de 60 cms, se considera este debería ser como mínimo el mismo y no menor.

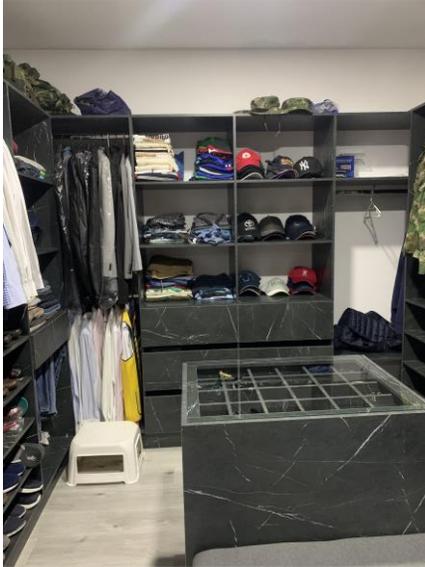
En este mueble del vestier de la habitación principal, no se observa el maletero, así como la altura del mueble es de 2,1, a diferencia que la altura que indica el contrato que es de 2.70 M.

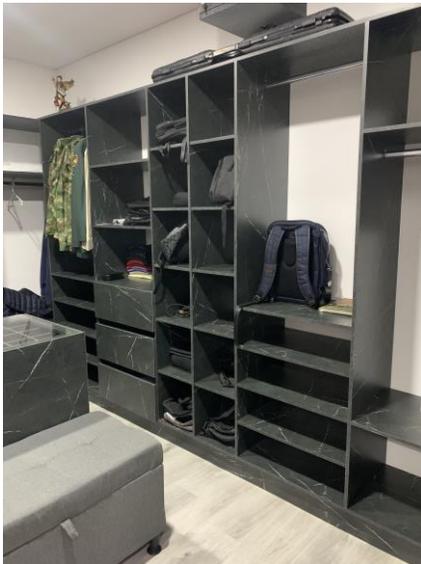
En este mueble del vestier de la habitación principal, no se observa el maletero, así como la altura del mueble es de 2,1M, a diferencia que la altura que indica el contrato que es de 2.70 M.

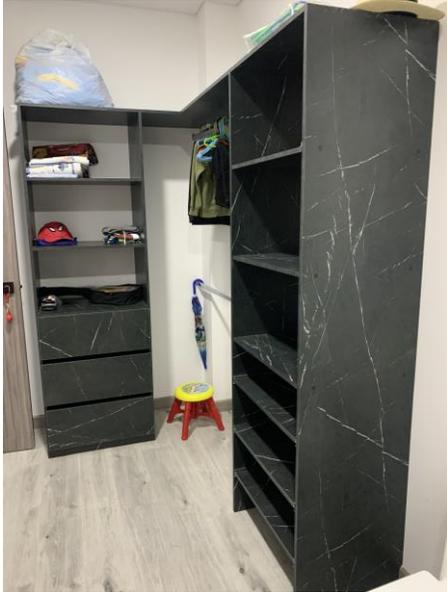
VESTIER JACOBO

En este mueble del vestier de la habitación secundaria, no se observa el maletero, así como la altura del mueble es de 1.98 M, a diferencia que la altura que indica el contrato que es de 2.70 M.

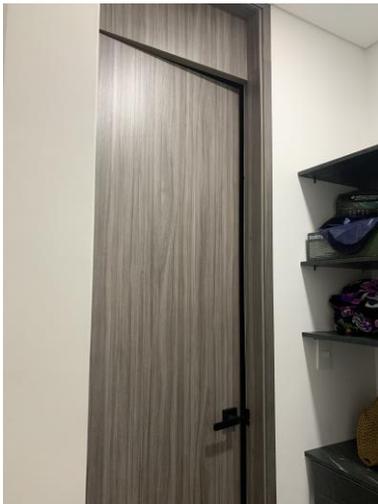
Estas puertas se encuentran instaladas de acuerdo a lo indicado en el contrato, en cantidad de puertas, medidas y apariencia.

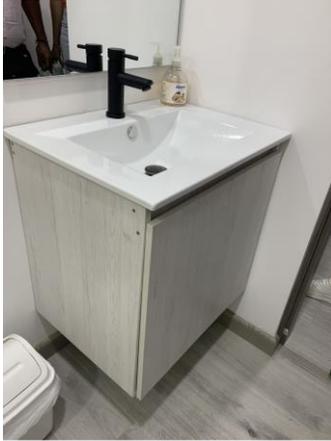
Estos muebles se encuentran instalados de acuerdo a lo indicado en el contrato, así como su apariencia.

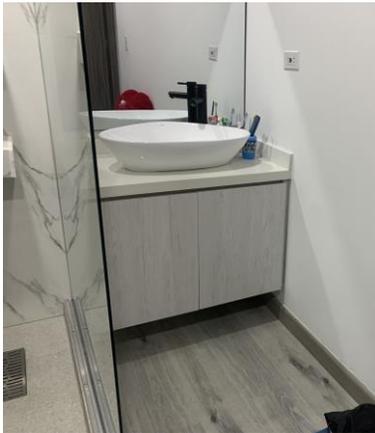
Estos muebles de los baños, cuentan con medidas similares a las indicadas en el contrato: sin embargo, de acuerdo a las fotos que se muestran en el contrato: estos muebles son para grifería con instalación de pared, debido a que cuentan con un ancho menor de 60cm que es la medida estándar para los mesones de baño.

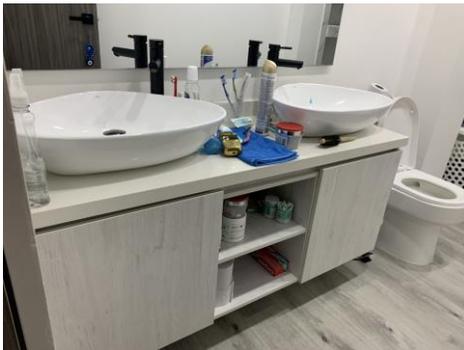
En este caso la grifería está instalada en el mueble con un ancho de menos de 50 cms.

Lo cual no lo hace de calidad ni comodidad a utilizar el mismo.

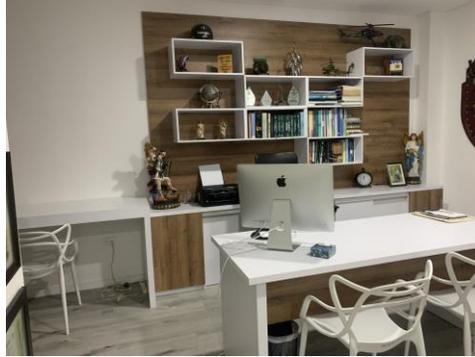
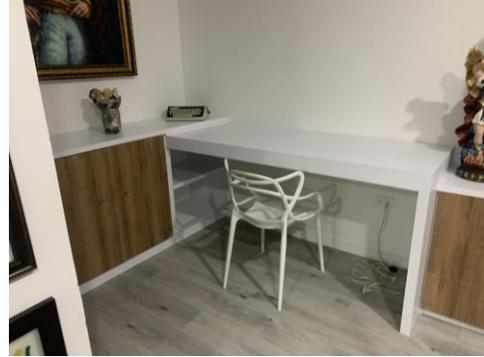
En este caso Los muebles se encuentran similar a lo indicado en el contrato.

En cuanto a medidas se encuentran pequeñas variaciones sin embargo estas influyen en el funcionamiento adecuado, de los elementos, como la Camilla la cual cuenta con una medida observada en la visita de 1,65 m de largo y en el contrato indica 1.70metros.
