REFERENCIA: EJECUTIVO  
DEMANDANTE: COOPSERVIVELEZ  
DEMANDADO: **ANA TERESA MONTENEGRO DIAZ Y OTRO**  
RADICADO: 2018 – 0133-00

Asunto: ALLEGANDO NUEVO AVALUO

# INFORME DE AVALUO DE PREDIO RURAL

Tipo de inmueble: **RURAL**  
Nombre del Predio: **LOTE N° 2**  
Ubicación: **VEREDA CAMPO CAPOTE**  
Municipio: **PUERTO PARRA**  
Departamento: **SANTANDER**

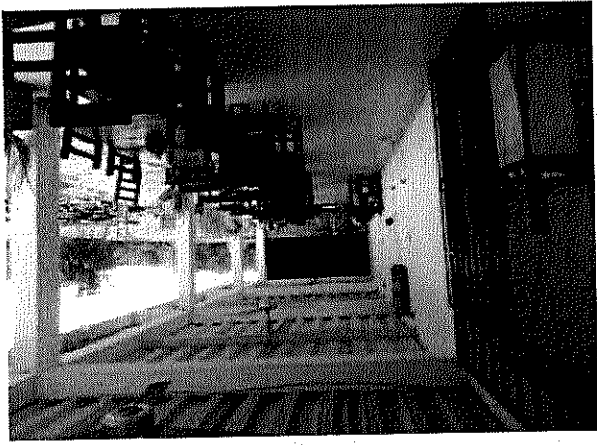
la construcción se encuentra en buen estado de conservación.  
( Vetustez, 9 Años, Vida útil 70 Años y Vida remanente 61 Años)

Predio Rural, LOTE 2: panorámicas y estado actual del predio y construcciones, existentes, cabecera, costados y pie Vereda Campo Capote, Municipio de Puerto Parra, Propietario: Ana Teresa Montenegro Díaz,

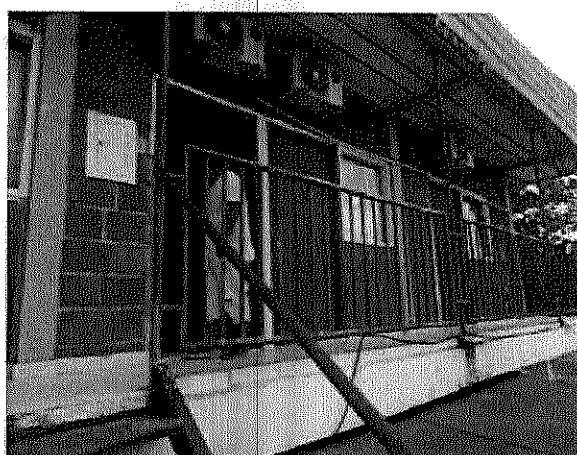
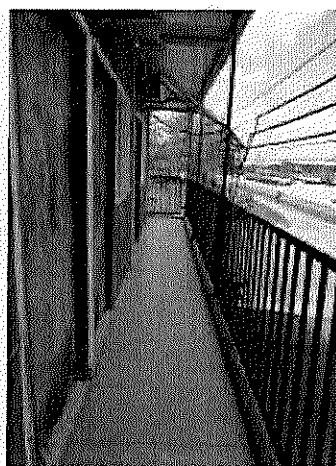
Predio Rural, LOTE 2: panorámicas y estado actual del predio y construcciones, existentes, cabecera, costados y pie Vereda Campo Capote, Municipio de Puerto Parra. Propietario : Ana Teresa Montenegro Díaz,

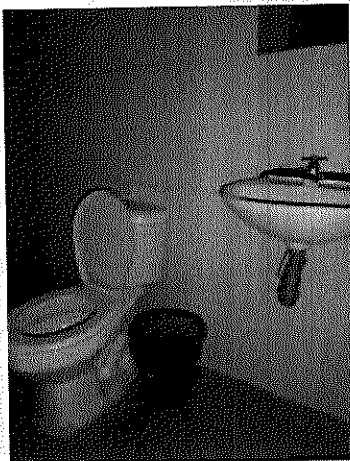
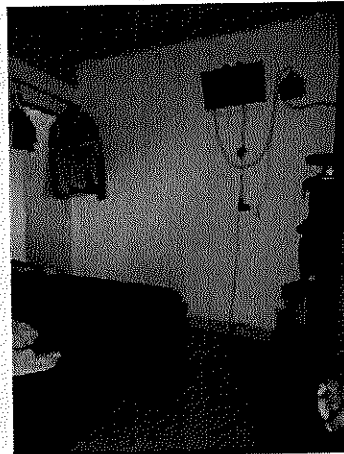
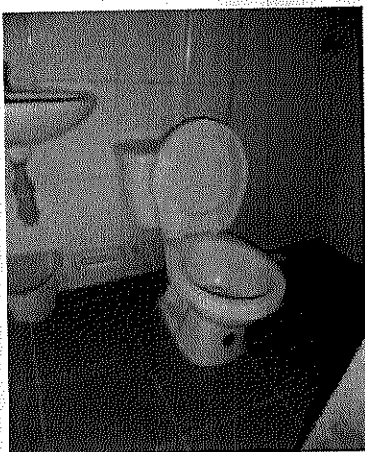
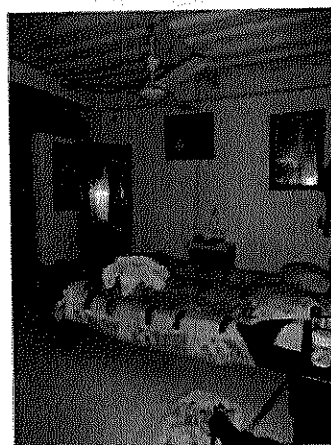
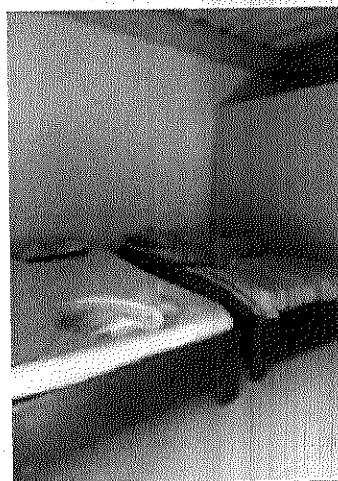
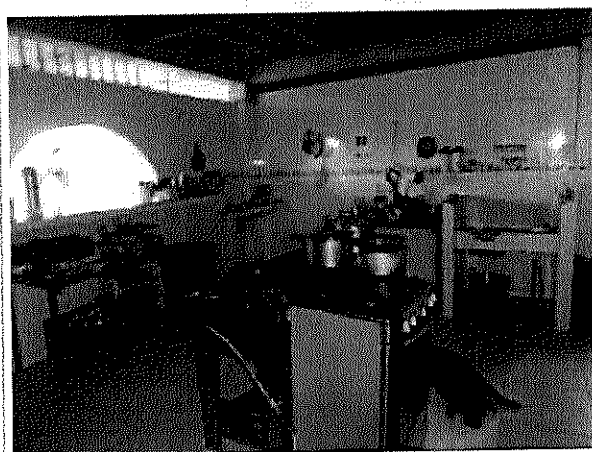
Predio Rural, **LOTE 2:** panorámicas y estado actual del predio y construcciones, existentes, cabecera, costados y pie Vereda Campo Capote, Municipio de Puerto Parra. Propietario : Ana Teresa Montenegro Díaz,

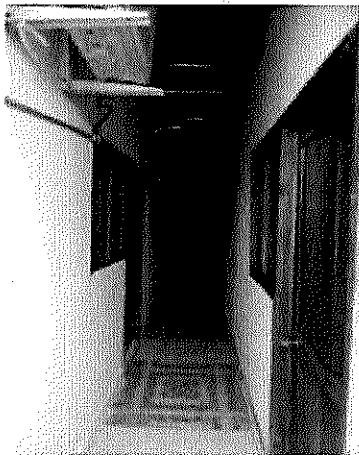
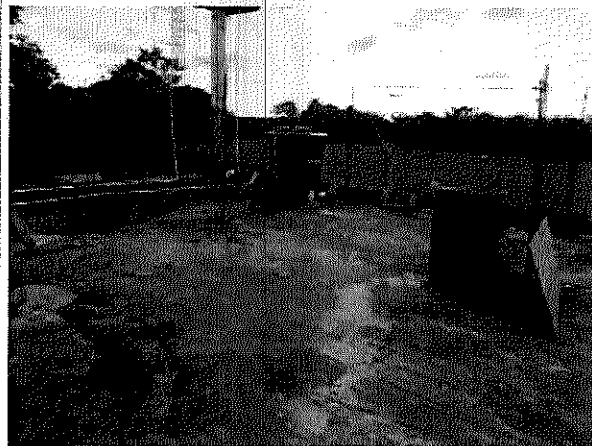
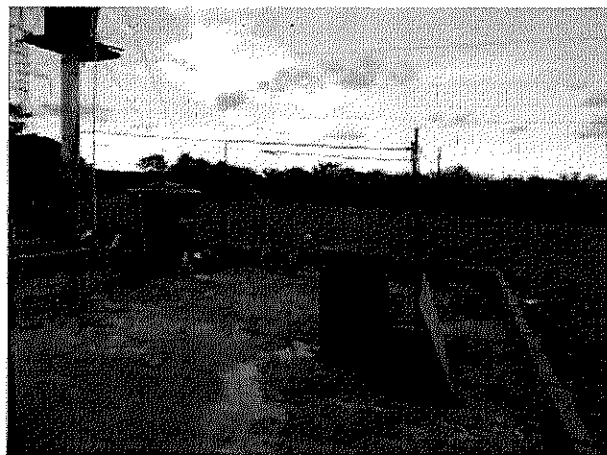
Predio Rural, **LOTE 2**: panorámicas y estado actual del predio y construcciones, existentes, cabecera, costados y pie, Vereda Campo Capote, Municipio de Puerto Parra, Propietario: Ana Teresa Montenegro Díaz,
