EDNA LICETH LEON GOMEZ, Abogada en ejercicio, identificada como aparece al pie de mi firma, obrando en calidad de apoderada de la parte ejecutante dentro del proceso de la referencia, por medio del presente escrito me permito allegar ACTUALIZACION DE AVALUO COMERCIAL realizado dentro del inmueble objeto de remate.

| INFORMACIÓN BÁSICA | | | | NUMERO AVALUO | FC 0049 |
| Dirección | CARRERA 6 No 8-22/28 | | | | |

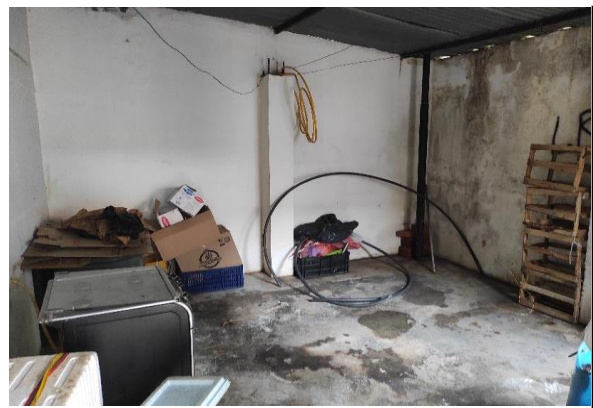
COCINA - ALCOBA

Inmueble ubicado sobre la vía comercial de San Rafael de Lebrija, de uso comercial (cuenta con dos locales); sus acabados arquitectónicos son contemporáneos y se encuentra en aceptable estado de conservación (algunos muros de la cocina y las alcobas cuentan con humedades). Las medidas del lote y las de la construcción fueron tomadas en sitio.
