**REFERENCIA:** PROCESO VERBAL DE RESTITUCION DE TENENCIA-  
ENTREGA DE INMUEBLE.

**RADICADO:** 2020-120.

## REGISTRO FOTOGRÁFICO

CARRERA 9 # 17-22 LOCAL 102

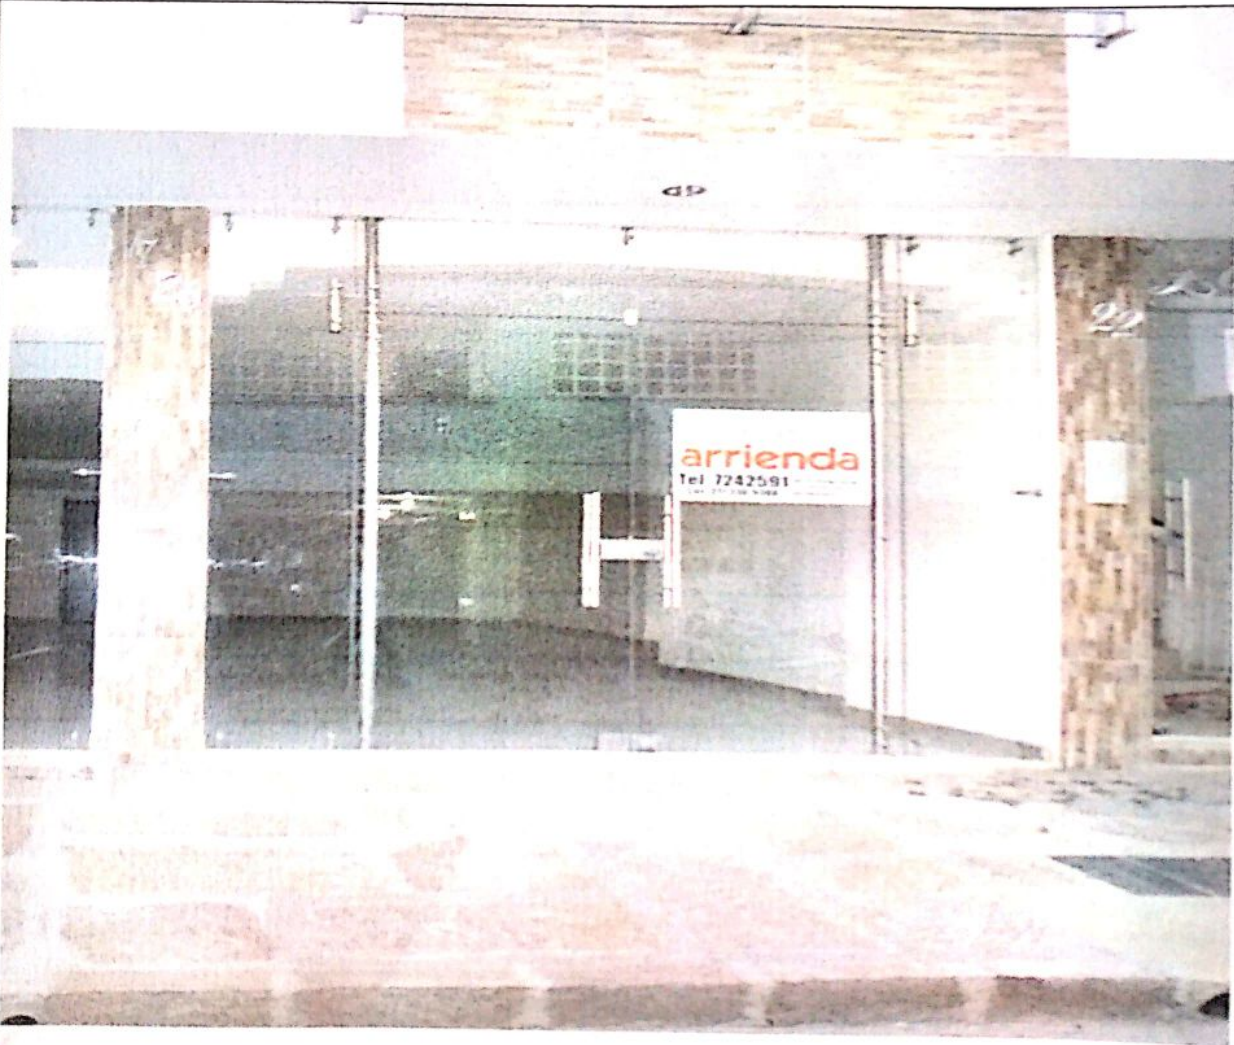
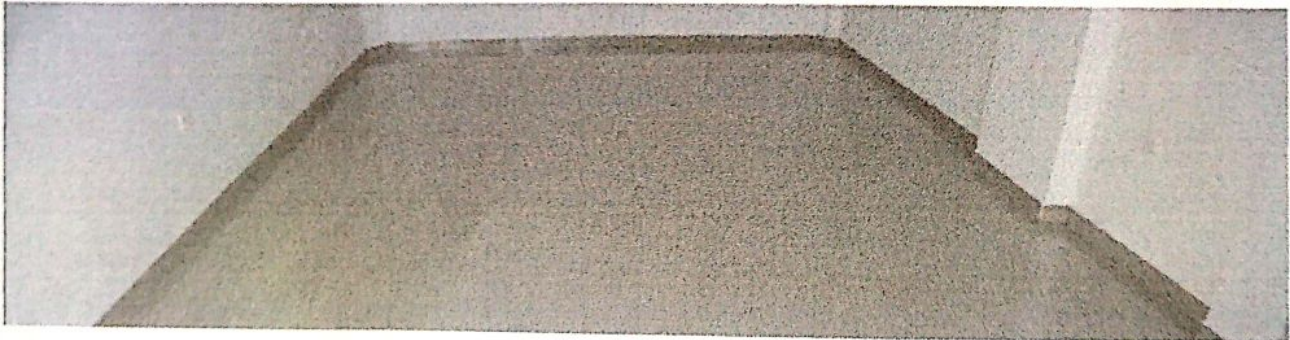
*Fotografías que evidencian el estado en que se entregó el local comercial*

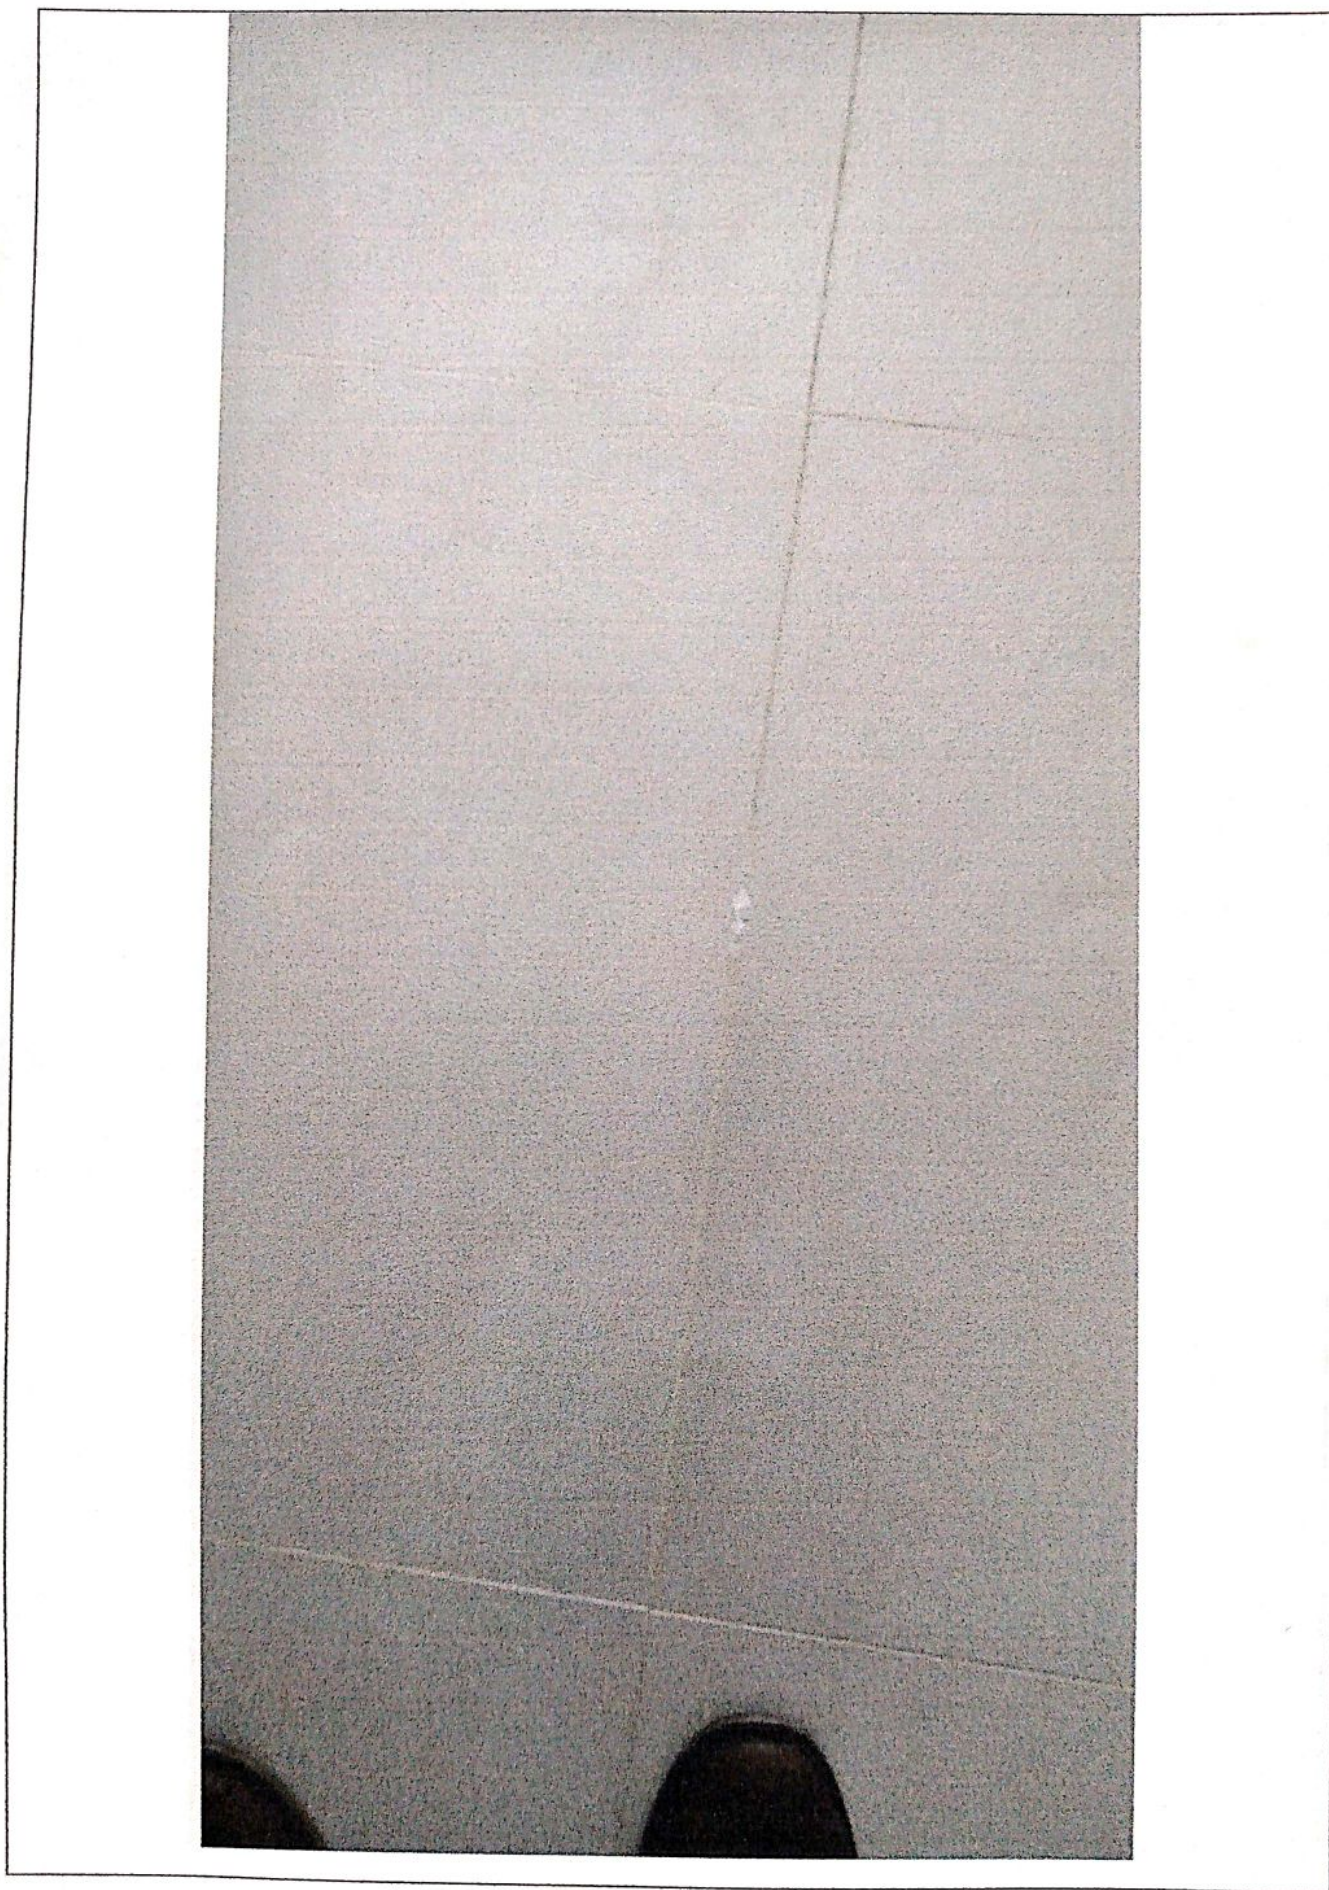
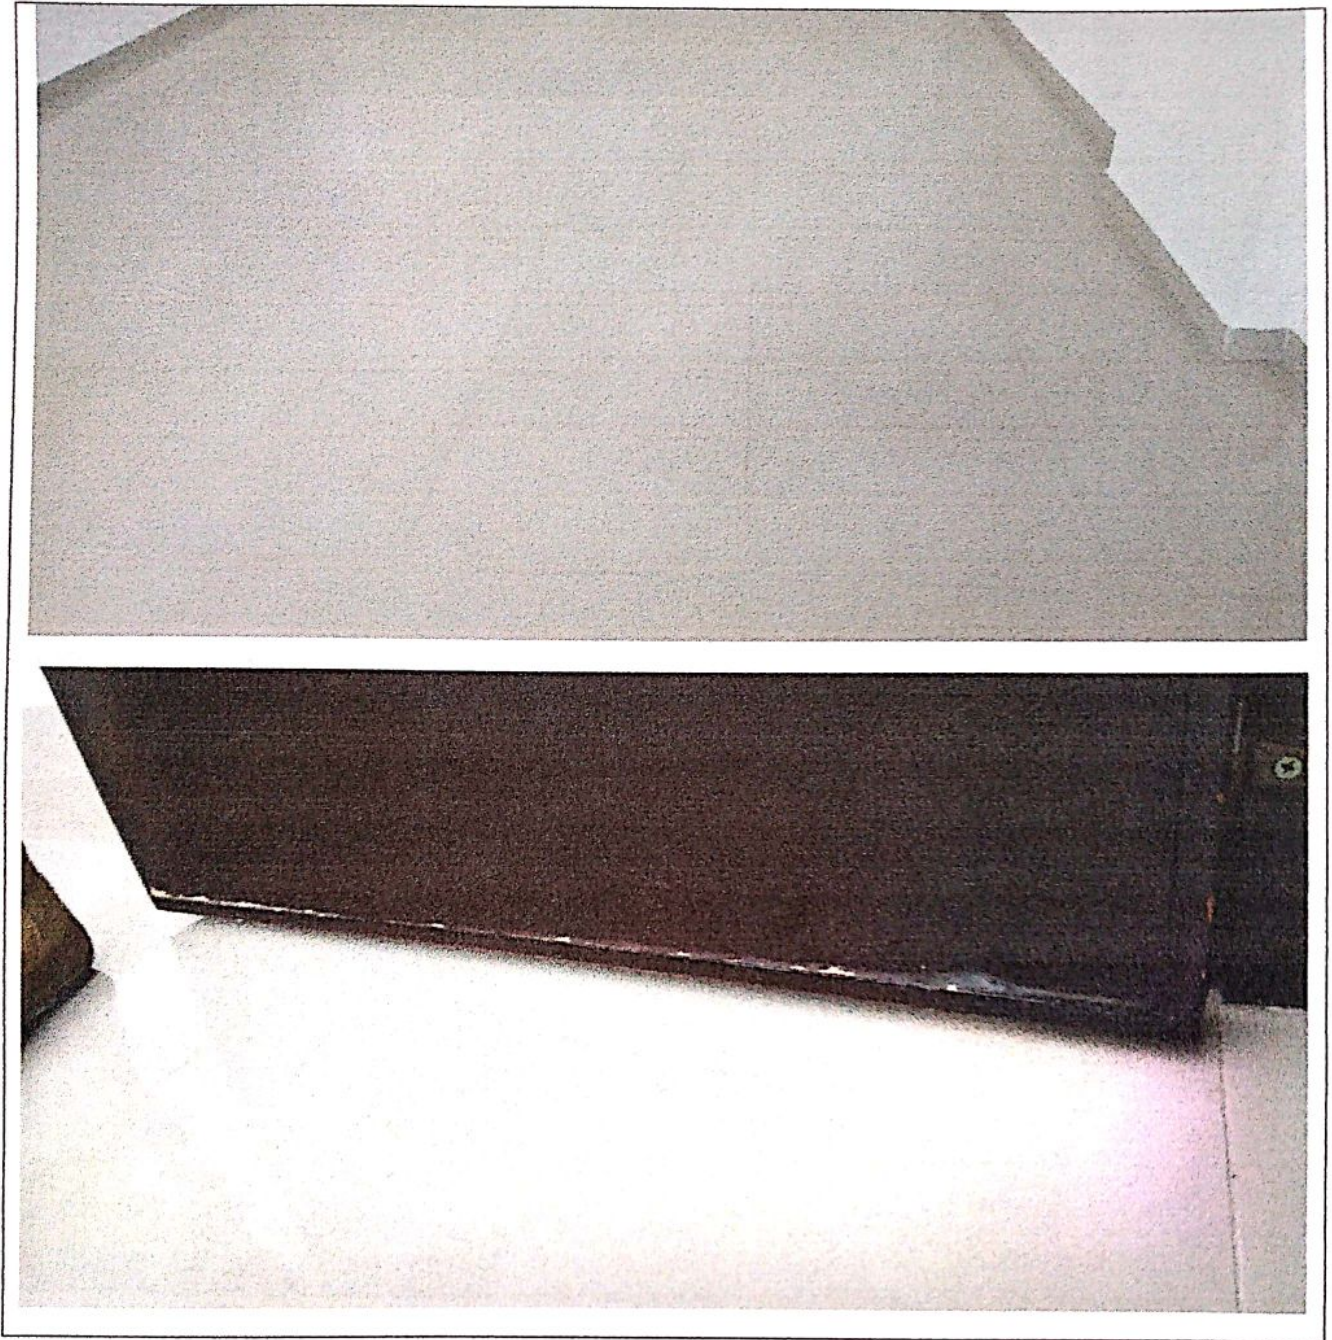
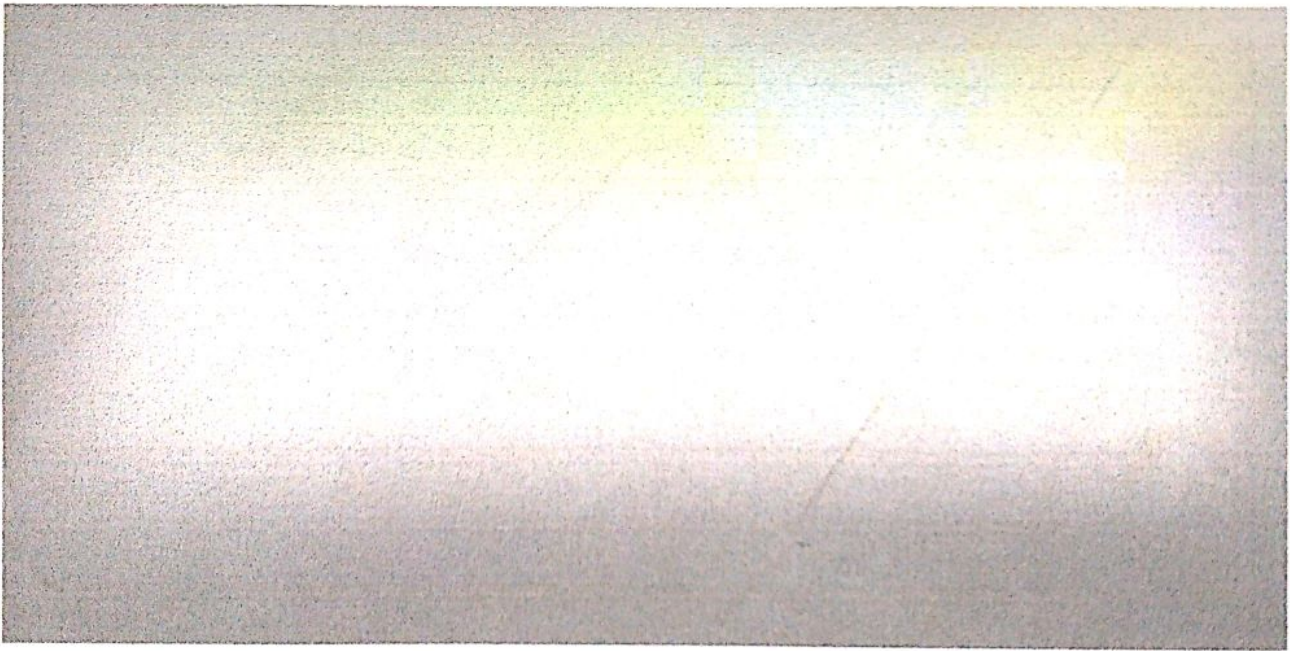
entregado para “ESTRENAR” y al hacer estos huecos en el pegue o la unión del porcelanato afecto el borde de las losas ocasionando imperfectos en la línea de pega es decir dañó el piso del inmueble, situación que debe subsanar por ser una obligación devenida del contrato de arrendamiento donde lo más conveniente es cambiar la totalidad del piso, ello en virtud no existe a la fecha un producto o procedimiento que permita la restauración parcial de una pieza como lo es el porcelanato, lo que quiere decir que ante las perforaciones que se le realizaron al piso la única opción para efectos de que el este conserve su estado inicial es realizar todo el cambio de las losas, situación que debió ser conocida por el demandante a la hora de realizar las perforaciones en el piso ya que las personas que se encargan de realizar estos trabajos de instalación de drywall conocen lo delicado del porcelanato y que ante cualquier afectación aun mínima, la pieza debe ser reemplazada en su totalidad.

*Fotografías donde se evidencien los daños, o la zona a la cual se le realizaron perforaciones.*

1. A pesar de no tener acceso físico al inmueble es muy notorio las perforaciones en el pegue o unión del porcelanato, al realizar estas perforaciones se afecta el borde de las losas ocasionado imperfectos en la línea de pega, dando un aspecto negativo visual en el piso de local.
2. Adicional se evidencia el resane en las partes afectadas con brecha de color blanco, situación que hace más notoria las perforaciones en los pisos.
3. Es necesario el cambio del porcelanato, ya que a la fecha desconozco producto alguno que permita restaurar una pieza como lo es el porcelanato.

1. Es necesario levantar el piso del local en su totalidad, para realizar el cambio del mismo; el porcelanato es un piso que se instala sin margen de espacio entre unidades, lo que se conoce como brecha, esto dificulta el cambio aleatorio de piezas, de encontrarse la misma referencia de pisos estos en su tamaño no son de dimensiones exactas. Adicional al hecho de cambiar las piezas afectadas darían una tonalidad diferente a las existentes.
