INFORME PERICIAL

**REFERENCIA: PROCESO DECLARATIVO VERBAL - REIVINDICATORIO -
RAD. 688954089001 2019-00091-00**

ALCALDIA MUNICIPAL DE ZAPATOCA contra el **HERMINDA GÓMEZ GÓMEZ - C.C. No. 28.023.765**. Demanda por **REIVINDICATORIO** sobre el predio ubicado en la **calle 23 # 8 - 58** con número catastral **68895010001570007000** con una extensión de 223 m² y ubicado en el Municipio de Zapatoca Santander

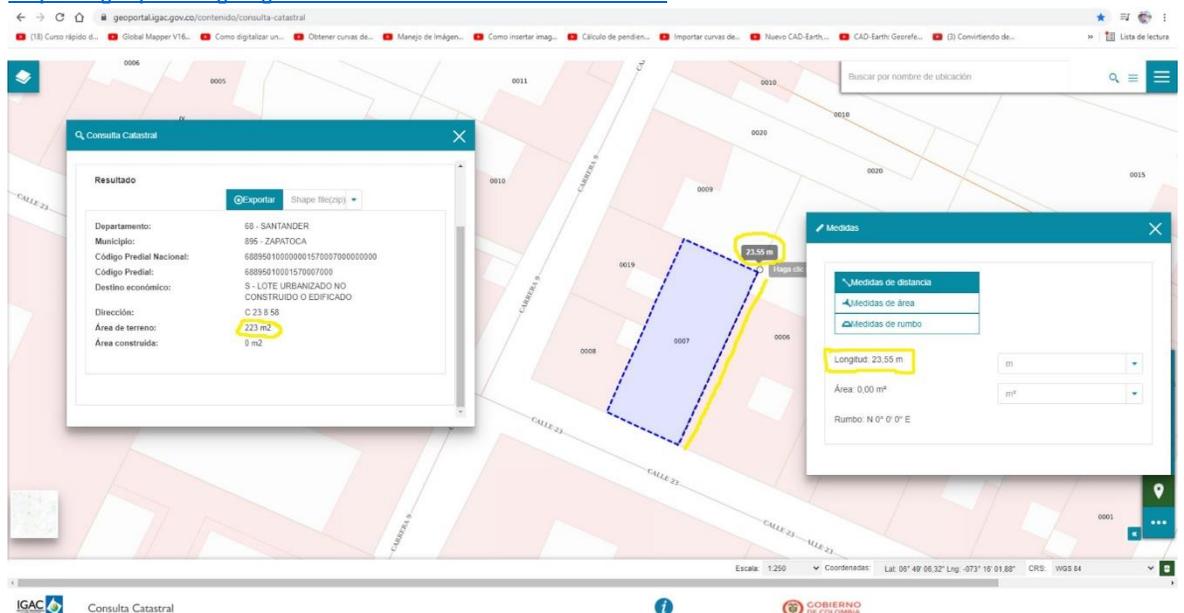
Este inmueble se identifica con su número catastral **68895010001570007000** y con la **dirección calle 23 # 8 - 58** y con una extensión de 223 m^2 y ubicado en el Municipio de Zapatoca Santander. El día 31 de agosto de 2021 que se realiza la inspección judicial se puede ver un predio con entrada independiente por la calle 23 sin numero en la puerta y puerta cerrada externamente con un candado por lo cual accedemos al predio de la carrera 9 con numero en la puerta 23 -12 de propiedad de la demandada y entramos en una casa habitada por inquilinos hasta el fondo del predio donde se encuentra una puerta que lleva al predio causante de esta demanda donde se puede notar a simple vista una pasillo construido un muro de unos 50 cm de altura en obra gris también se ven unas columnas sin terminar de algún inicio de una obra que ocupa un espacio de 14.943 m^2 del lote sobre el que cae esta demanda que se puede ver en la imagen 1.2 aportada en los anexos fotográficos, también se puede observar una separación de latas de zinc con ladrillos sobre puestos uno encima del otro sin pegar con alguna clase de concreto como se pueden ver en la imagen 1.3 aportadas en los anexos fotográficos esto haciéndolo parecer un lindero sobrepuesto al no contar con una estructura solida como un lindero tradicional, También podemos observar arena para construcción, varias tejas y ladrillos por varios lugares del lote como se ve en la imagen 1.3. Ahora este lote hasta la separación sobrepuesta como dije anteriormente y quitándole el área que ocupa el pasillo construido mencionado anteriormente de 14.943 m^2 deja a esta parte del lote con un área de 102.255 m^2 hasta las latas de zinc, pero este lote tiene una extensión total de 223 m^2 y un fondo de 23.55 m como lo demuestra el pantallazo siguiente sacado de la página del IGAC abierta al público del geoportal consulta catastral

Observando esto el lote en cuestión con numero en su puerta 8-58 mide desde la puerta hasta donde están los ladrillos con las laminas de zinc 12.33 m faltándole 11.22m que se encuentran detrás de estos ladrillos y estas laminas de zinc como se muestra en la imagen 1.4, 1.5 y 1.6 donde observamos que existe un tramo de un muro de tapia antigua que existía anteriormente y que separaba este lote de la demanda con el patio o solar del predio con numero catastral 68895010001570009000 y dirección según IGAC carrera 9 # 23 - 38 y carrera 9 # 23 - 44 como lo muestra el siguiente pantallazo sacado de la página del IGAC abierta al público del geoportal consulta catastral <https://geoportal.igac.gov.co/contenido/consulta-catastral>

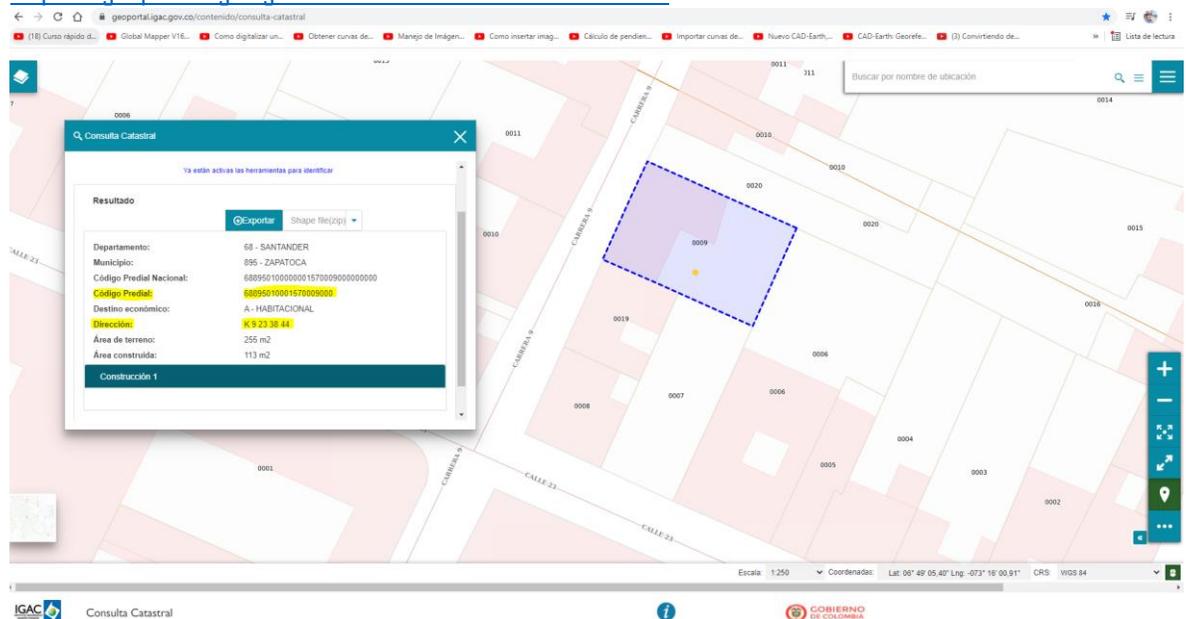
Este predio pertenece a la Demandada según documento aportado a la demanda donde la oficina de Registro de Instrumentos Públicos de Zapatoca responde a una petición el día 12 de septiembre de 2018 con el radicado # 2018-326-EE-168, petición que fue hecha por la Secretaria de Hacienda del Municipio de Zapatoca donde relacionan los predios pertenecientes a la Sra. Herminda Gómez Gómez y siendo este predio de la carrera 9 # 23 - 38 y carrera 9 # 23 - 44 uno de ellos y por donde tiene entrada a su patio o lote de su otra propiedad y al lote restante del lote total al que hace parte esta demanda con un área de 106.266 m² del predio donde se encuentran materiales para construcción como tejas y ladrillos como se muestran en las imágenes 1.7 y 1.8 y que sumados a las otras áreas del lote como lo serían 14.943 m² del pasillo construido un muro de unos 50 cm de altura en obra gris y el área restante desde la puerta de la calle 23 # 8 - 58 hasta las láminas de zinc que son 102.255 m² y esta última área de 106.266 m² y sumadas darían **223.464 m²** que es el área total correspondiente a la totalidad del lote objeto de la demanda.

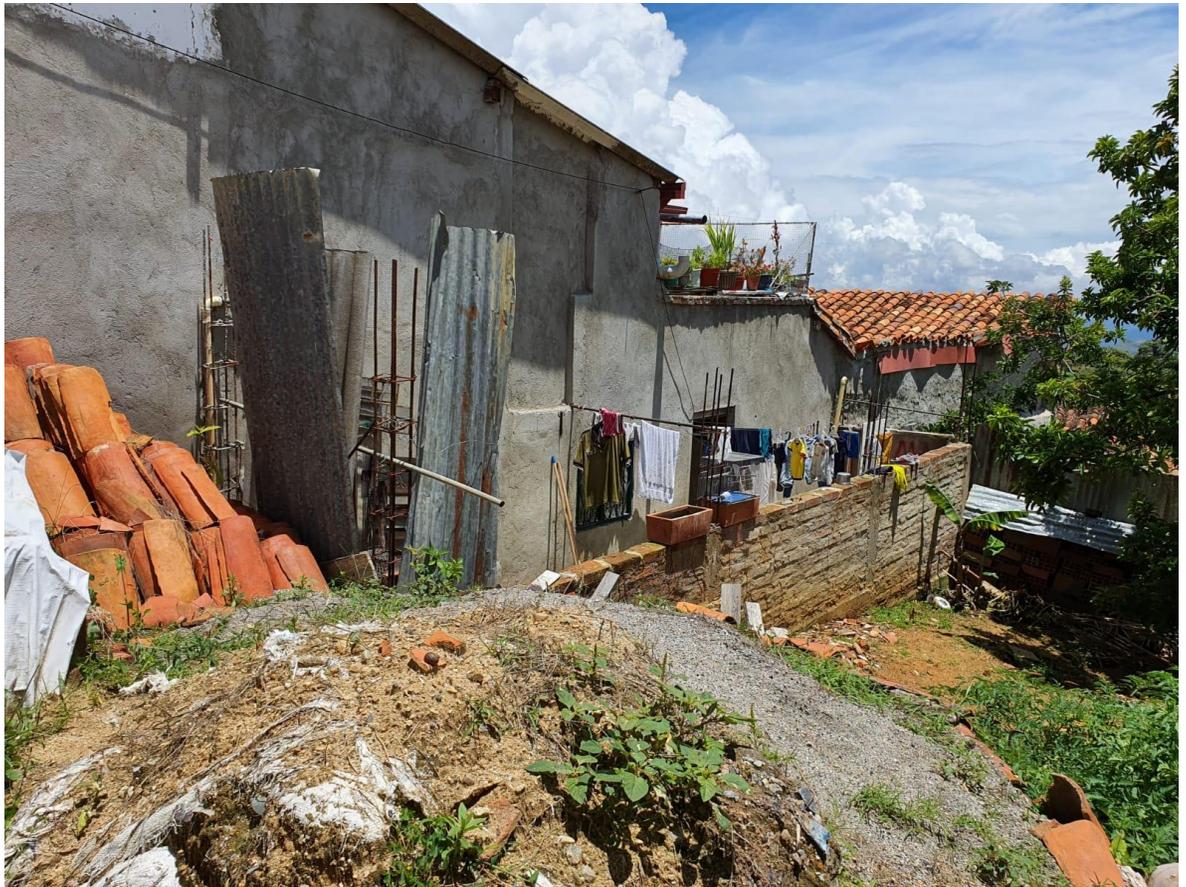
Imagen 1.2 pasillo en obra negra

Actualmente se podría decir que nadie ejerce posesión del predio pues los inquilinos del sótano solo utilizan el pequeño espacio del pasillo construido un muro de unos 50 cm de altura en obra gris donde cuelgan su ropa y tiene un espacio de 14.943 m² que pertenecerían al lote objeto de la demanda.

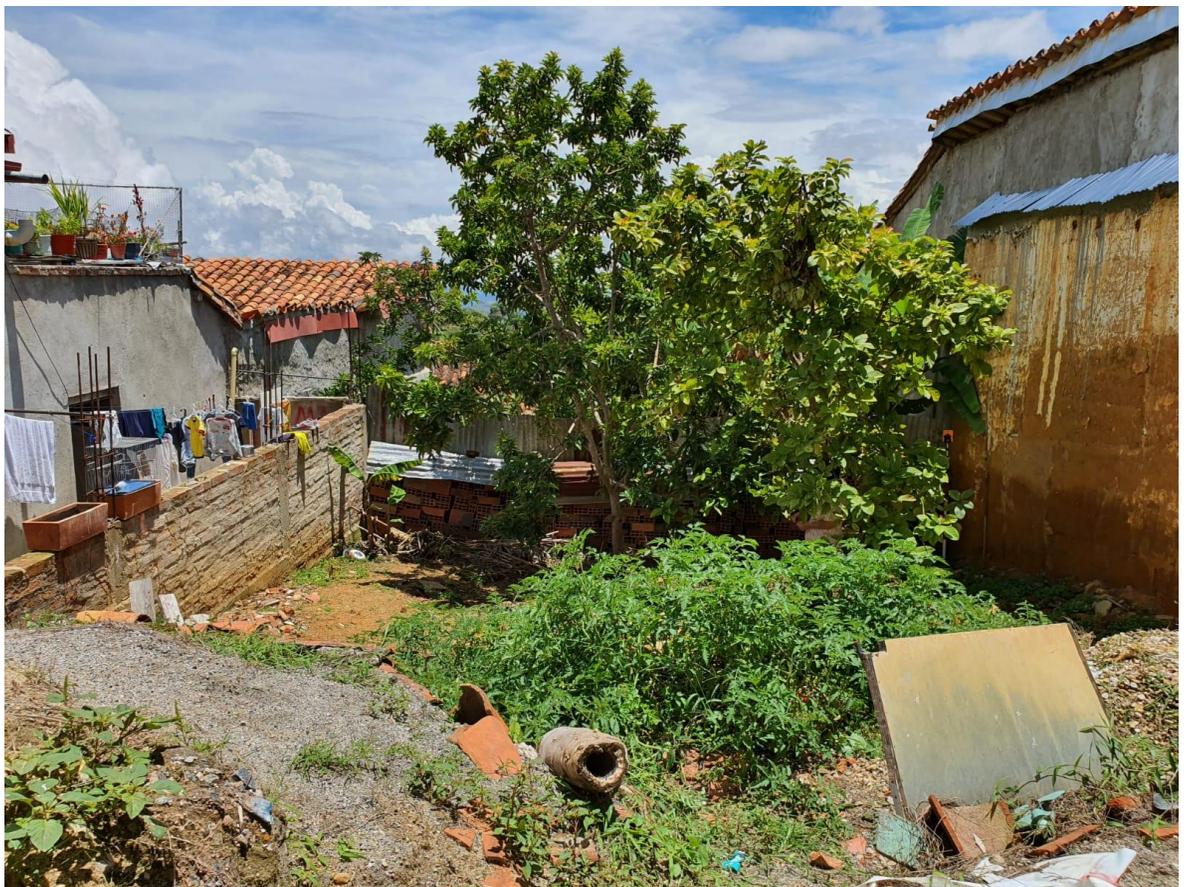
imagen 1.3 lindero de ladrillo sobre puesto y laminas de zinc

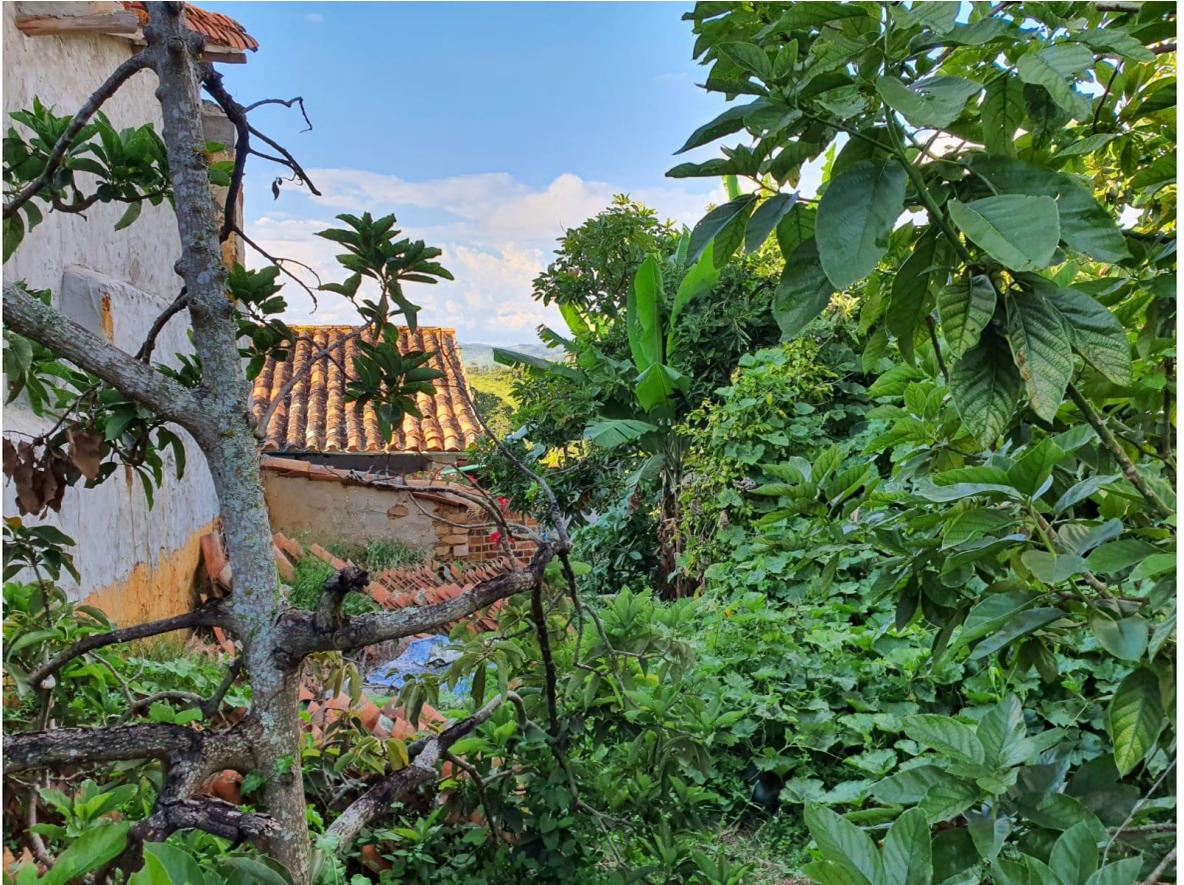
Imagen 1.3 lote faltante después de las láminas de zinc

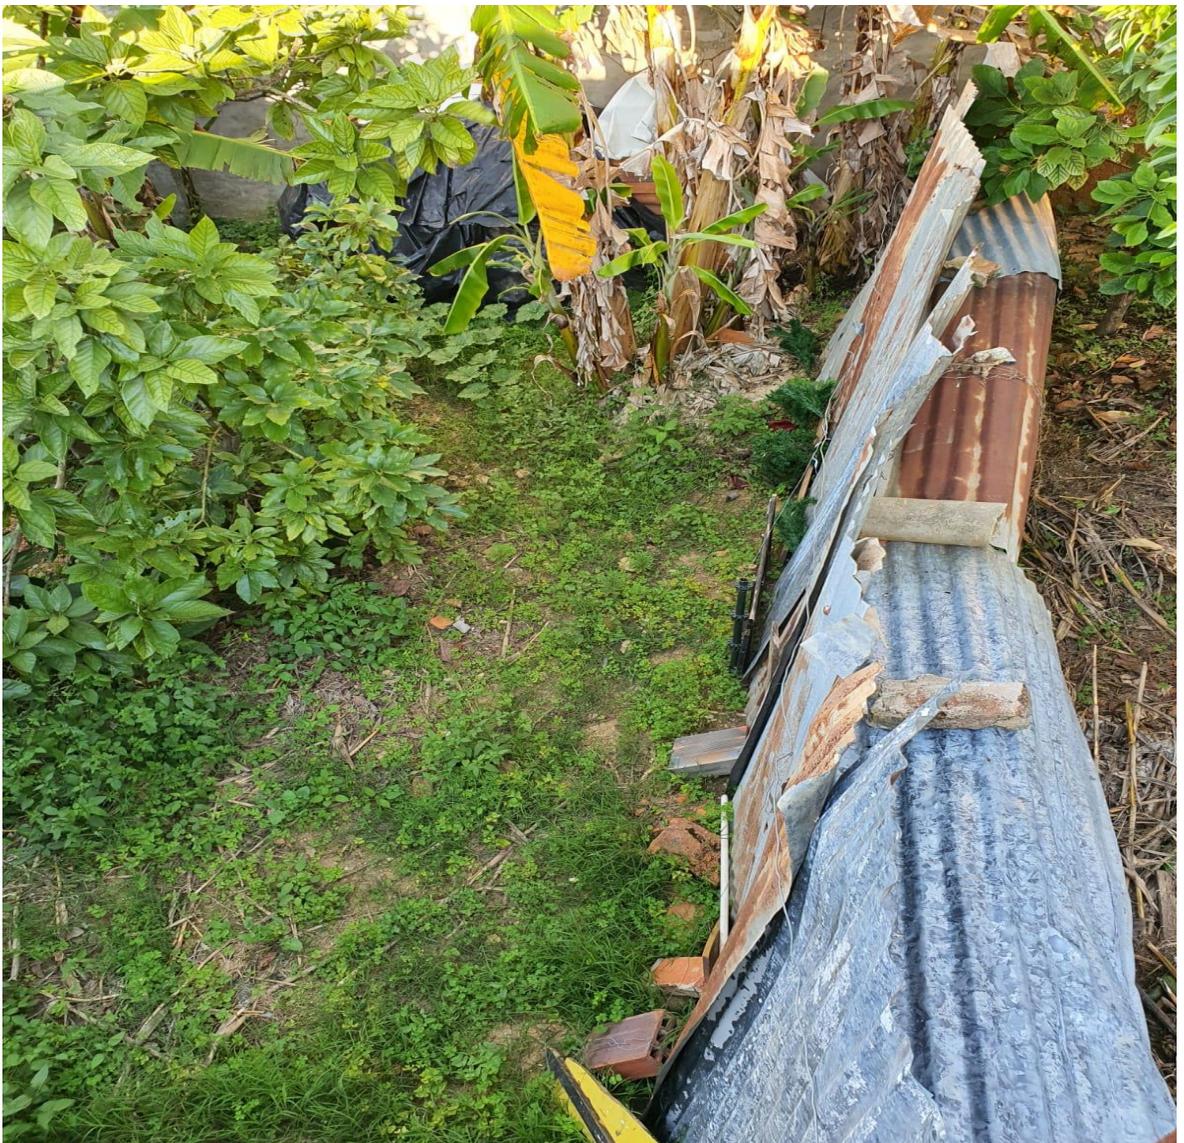
Imagen 1.4 faltante del lote hacia el lado izquierdo de la imagen después de las latas de zinc

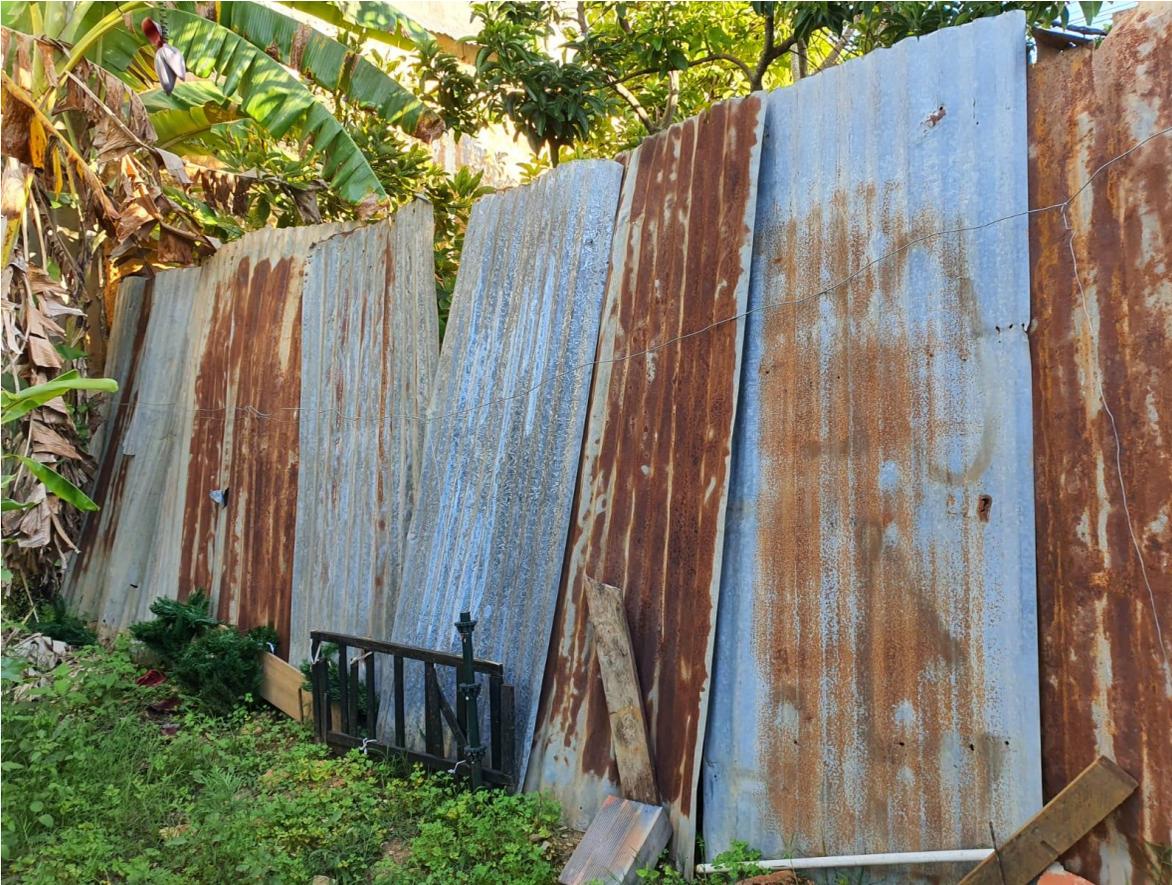
Imagen 1.6 del otro lado en el área faltante se puede ver la lamina de zinc sobre puesto no hace mucho tiempo

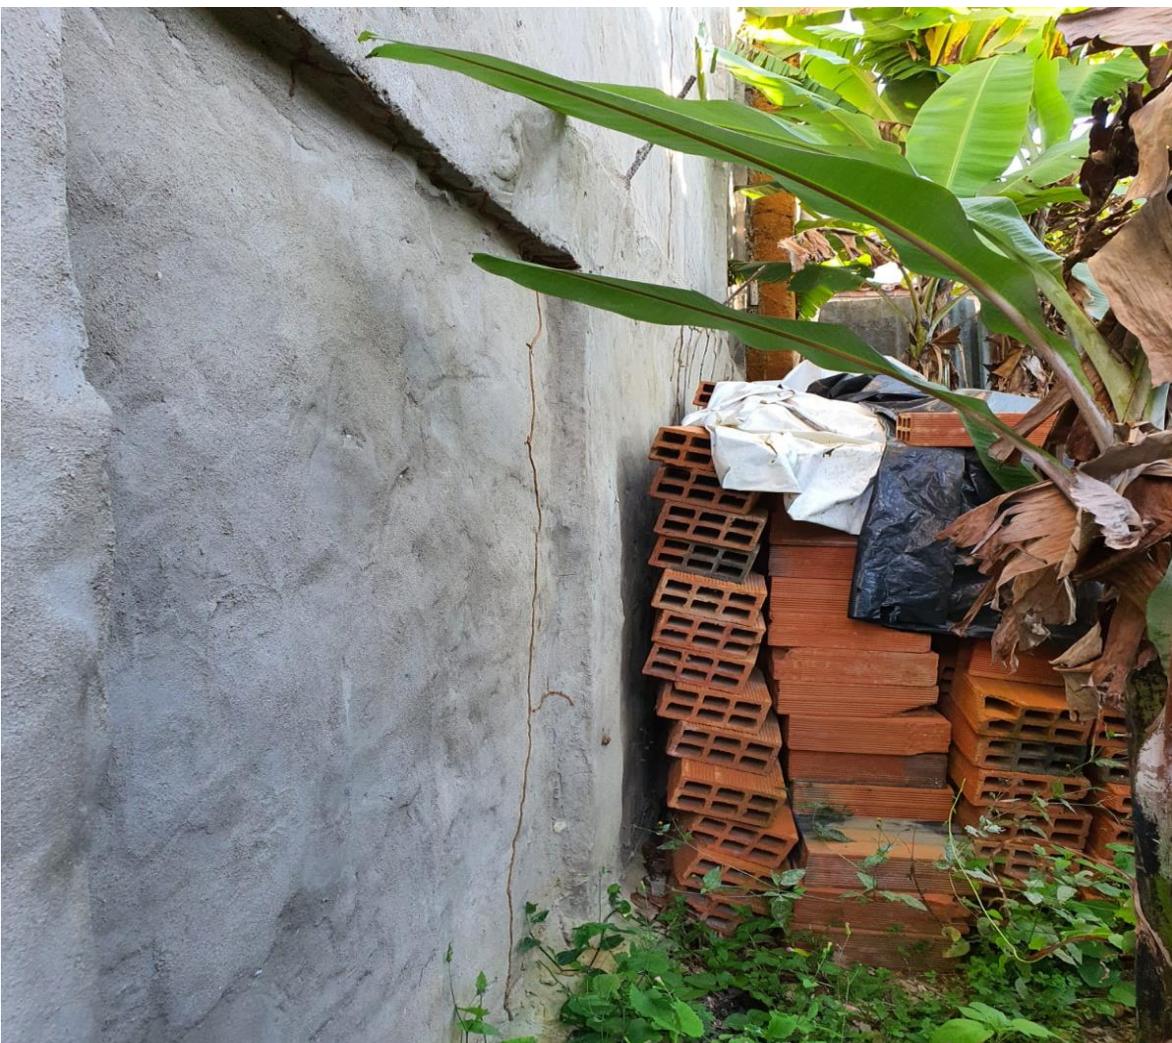
No se ve alguna explotación económica del lote aparte de almacenar materiales de construcción.

Imagen 1.7 ladrillos en el lote faltante y materiales para construcción

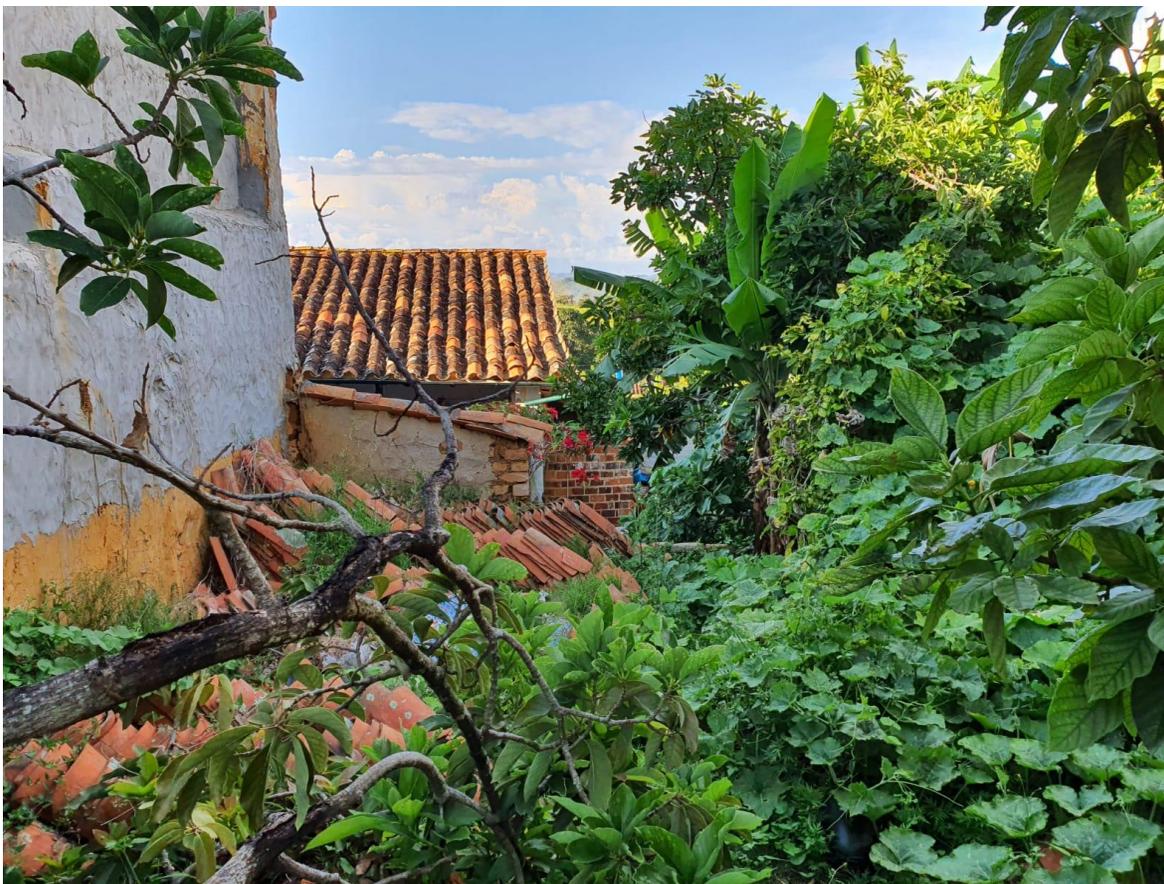
Imagen 1.8 varias tejas al otro lado de las laminas de zinc en el terreno faltante.

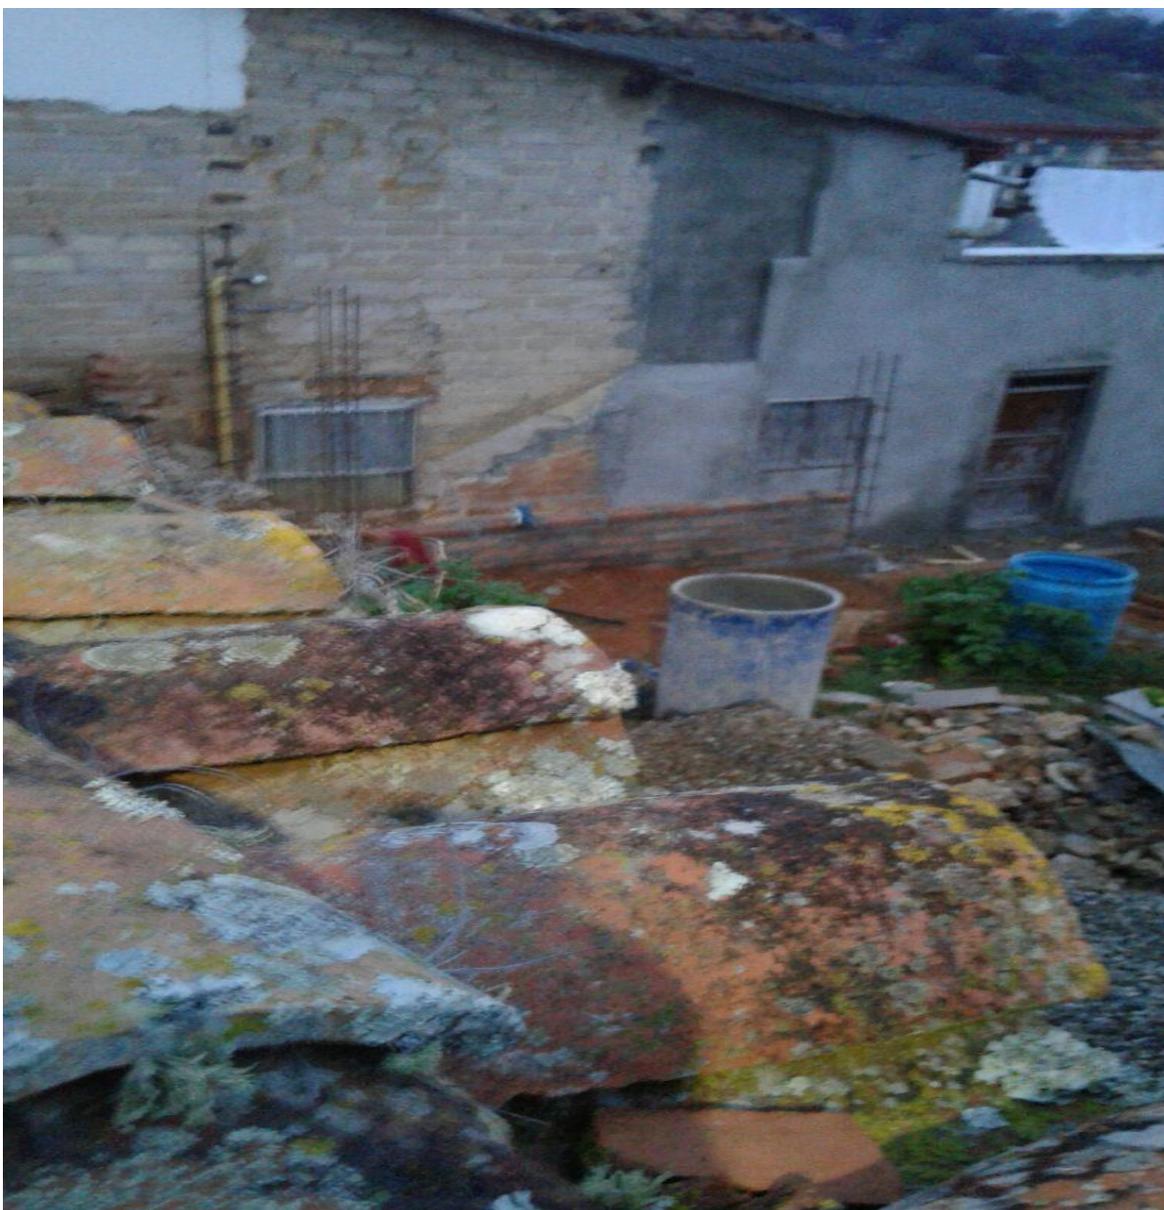
Cabe notar que existen imágenes del año 2018 donde no se ve esta separación con las laminas de Zinc y el ladrillo y se ve cuando están empezando a construir columnas que aun existen incompletas y el muro que invade el lote en un espacio de 14.943 m² y parte donde existía el muro de tapia que sería la parte norte del lote objeto de la demanda como las podrán ver en los anexos de las imágenes 1.9, 1.10. y 1.11.

Imagen 1.9 imagen del año 2018 cuando se estaban haciendo columnas y el pasillo que actualmente invade el lote objeto de la demanda en un área de 14.943 m²

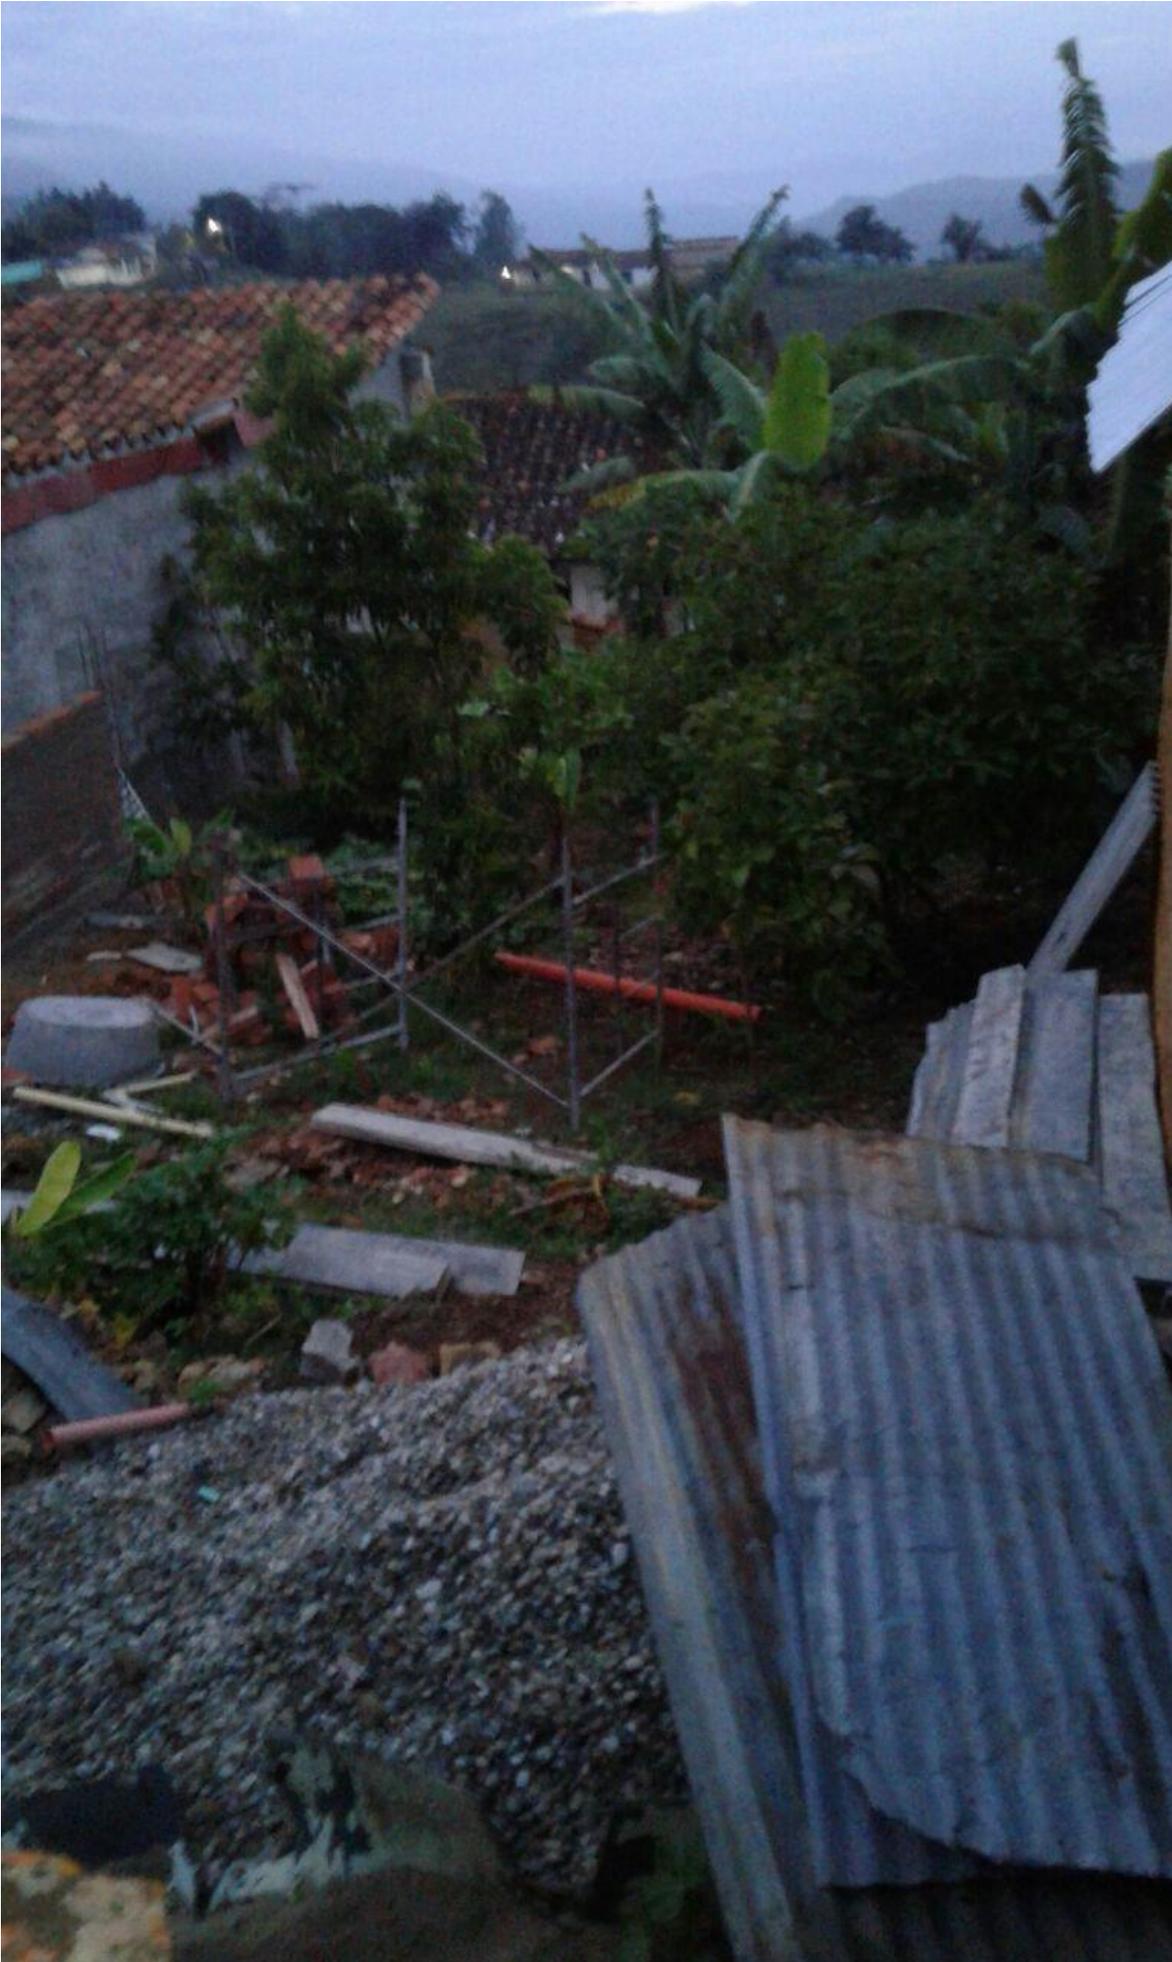
Imagen 1.10 en esta imagen también del 2018 se puede ver que no existía ningún muro y se estaban creando estructuras de concreto y al fondo se alcanza ver el muro de tapia que se ve en la imagen 1.3.

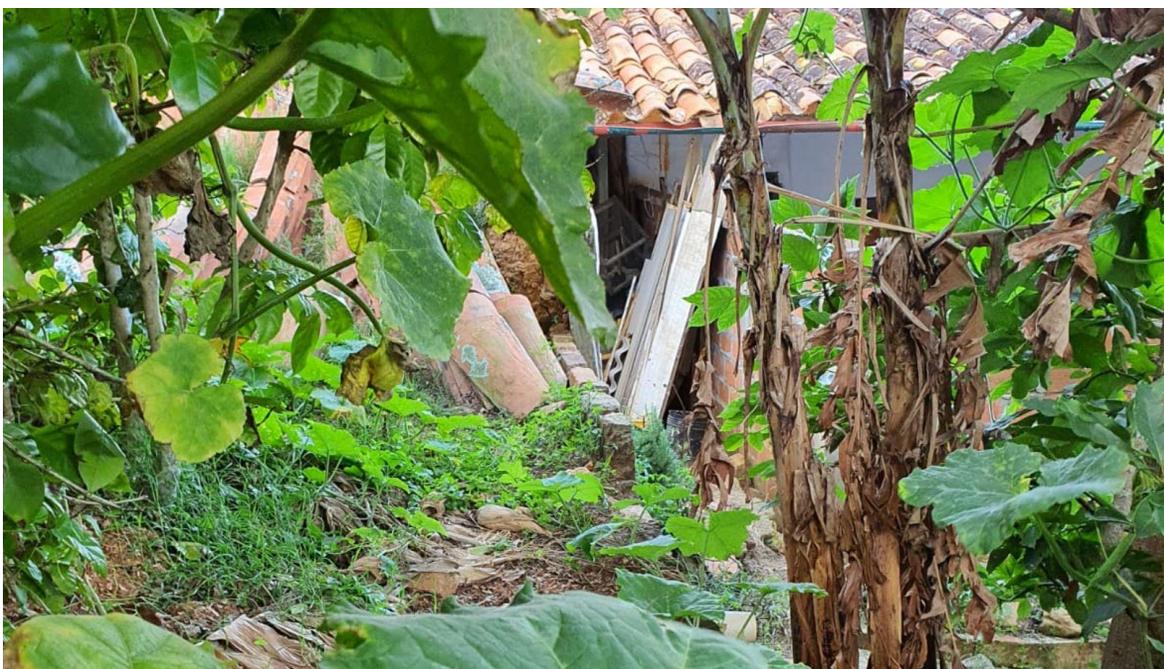
Imagen 1.11 en esta imagen actual se puede ver el muro de tapia que existe y el rastro de donde pasaba el muro que el lindero norte del predio objeto de la demanda este es el lado norte del predio.

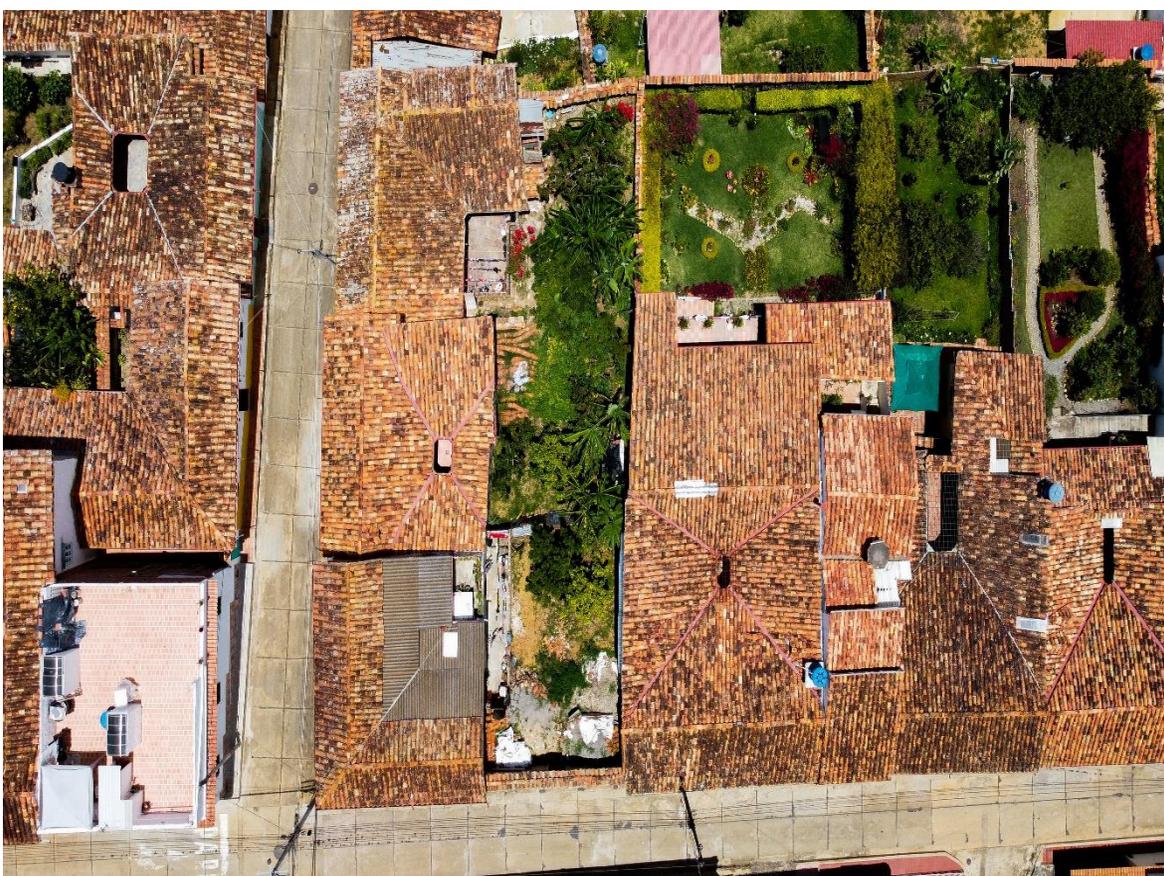
Imagen aérea actual al día 15 de septiembre de 2021 del plano que también se puede apreciar en el plano # 1
